# Asbestinventarisatetest

Ruisstraat 107, 9140 Temse

Attestnummer : 20260729-000169.000

**Niet-asbestveilig**

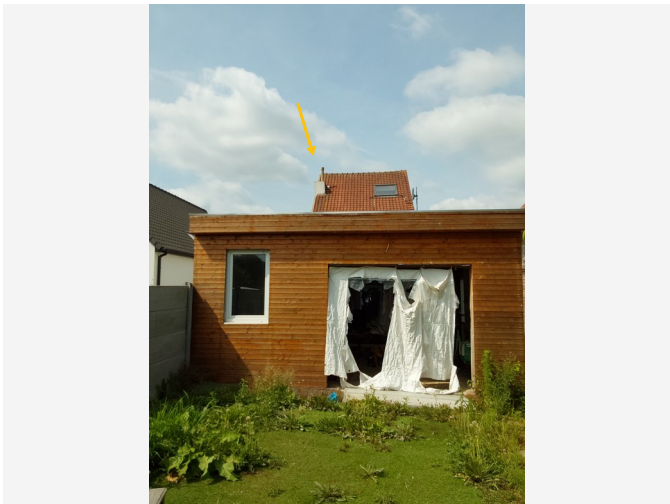
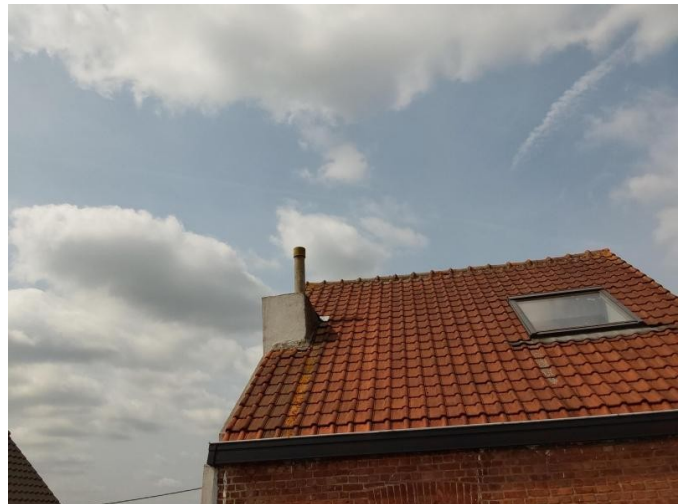
Het asbestmateriaal valt onder de mijlpaal van 2034.

| Eindbeoordeling materiaalrisico | Verhoogd materiaalrisico en/of verhoogde kans op vezelvrijgave |

| Gebondenheid | Categorie 1: hechtgebonden in oorsprong |
| Asbestsoort (vezeltype) | Crocidoliet aanwezig |
| Asbestconcentratie | Laag (< 50%) |
| Afschermingsgraad van het gehele materiaal | Geheel of deels vrij aan de buitenlucht, maar geen contact met binnenlucht |
| Toestand van het materiaal | Matig beschadigd, matig verweerd |

| Beschrijving | schouwpijp |
| Asbestmateriaal | Rookgaskanaal |

Verwijderen

- Zorg voor een veilig beheer. Vermijd het beschadigen van het asbestmateriaal. Controleer de toestand jaarlijks op wijzigingen.
- Voer bijkomende staalname(s) uit.

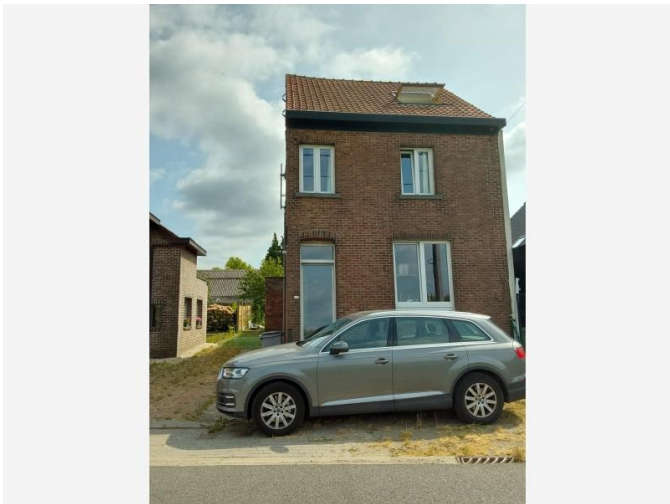
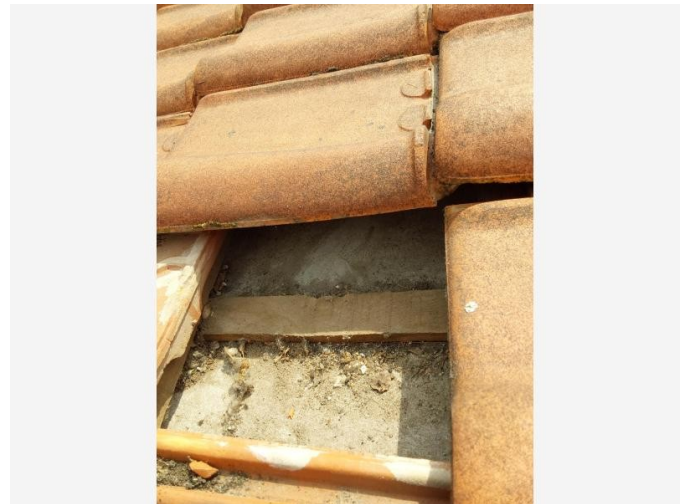
Het asbestmateriaal valt onder de mijlpaal van 2040.

| Eindbeoordeling materiaalrisico | Verhoogd materiaalrisico en/of verhoogde kans op vezelvrijgave |

| Gebondenheid | Categorie 1: hechtgebonden in oorsprong |
| Asbestsoort (vezeltype) | Crocidoliet aanwezig |
| Asbestconcentratie | Laag (< 50%) |
| Toestand van het materiaal | Licht beschadigd, licht verweerd. Intacte calciumsilicaatplaat of materiaal met categorie 3-gebondenheid |

| Beschrijving | onderdak, dak woning |
| Asbestmateriaal | Plaat, paneel, tablet - Type Menuiserie |

Maatregelen nemen

- Zorg voor een veilig beheer. Vermijd het beschadigen van het asbestmateriaal. Controleer de toestand jaarlijks op wijzigingen.
- Zorg voor een veilig beheer en verwijder dit asbestmateriaal wanneer het bij werken eenvoudig bereikbaar wordt. Controleer de toestand jaarlijks op wijzigingen.
- Voer bijkomende staalname(s) uit.

Dit betreft een hechtgebonden asbestmateriaal dat bij de verwijdering hoogstwaarschijnlijk gebroken of gescheurd zal worden. Het verwijderen van deze toepassing kan een grote vezelvrijgave tot gevolg hebben. Deze toepassing kan enkel verwijderd worden in een hermetische zone door een erkend asbestverwijderaar.

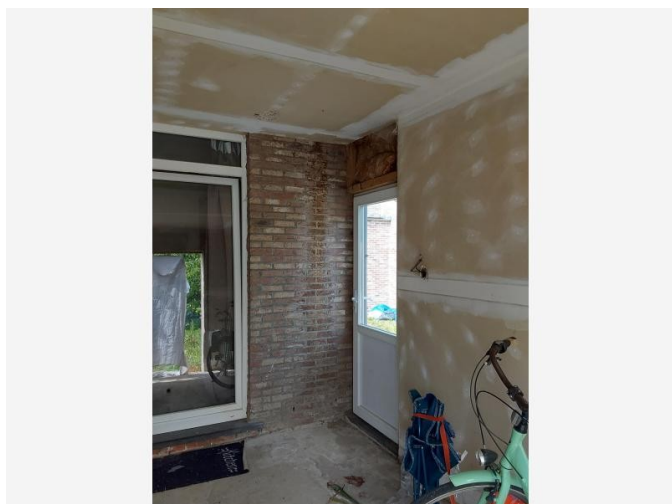
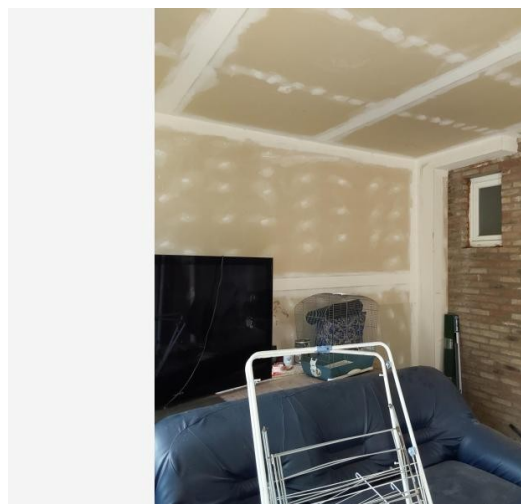
## Fiche 4: Niet waarneembare toepassingen achter alle plafonds en wanden

PVC/HOUT/gyproc bevat geen asbest.

De deskundige kan geen uitspraak doen over onderliggende materialen .

Daarbij kan een aanvullend destructief onderzoek uitsluitsel bieden .

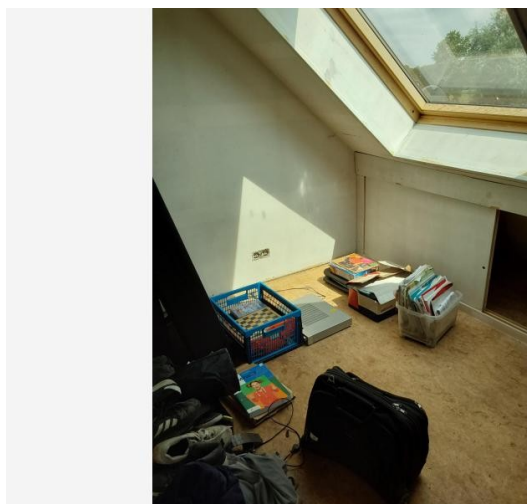
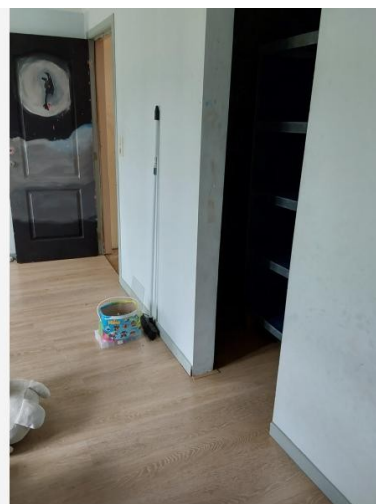
PVC/HOUT/gyproc bevat geen asbest.

De deskundige kan geen uitspraak doen over onderliggende materialen .

Daarbij kan een aanvullend destructief onderzoek uitsluitsel bieden .

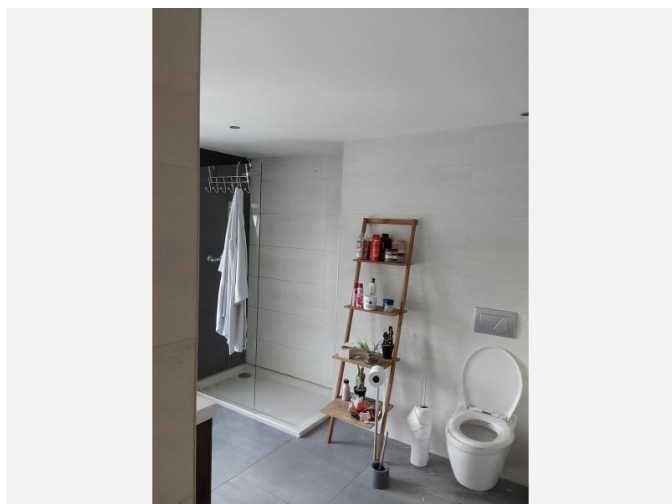
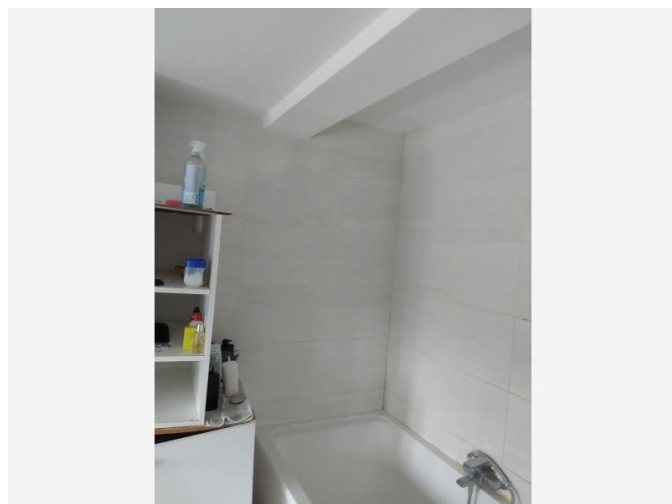
## Fiche 6: tegellijm niet te bemonsteren zonder destructief onderzoek

Geen vrije te bemonsteren lijm gespot. Tegellijm kan asbesthoudend zijn. Een destructief onderzoek kan uitsluitel brengen.

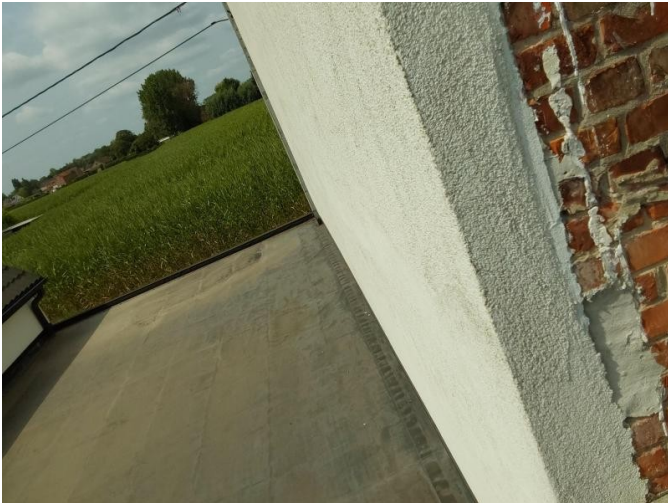
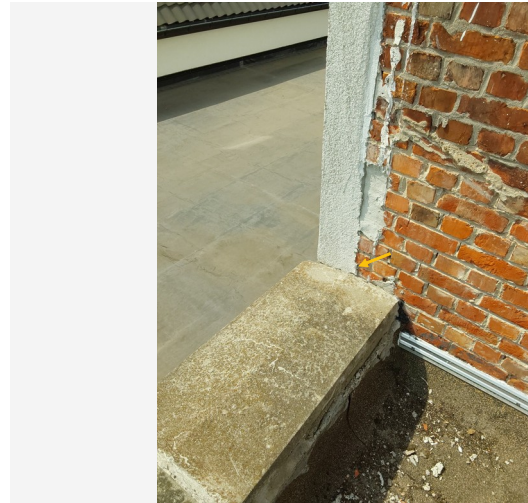
## Fiche 7: crepie zijgevel rechts

Geen asbest

| # | Type | Referentie | Resultaat |
|---|---|---|---|
| 7.1 | Mengmonster | 2 | Geen asbest |

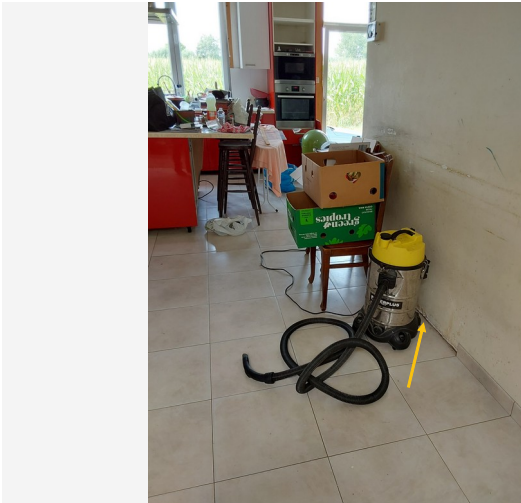
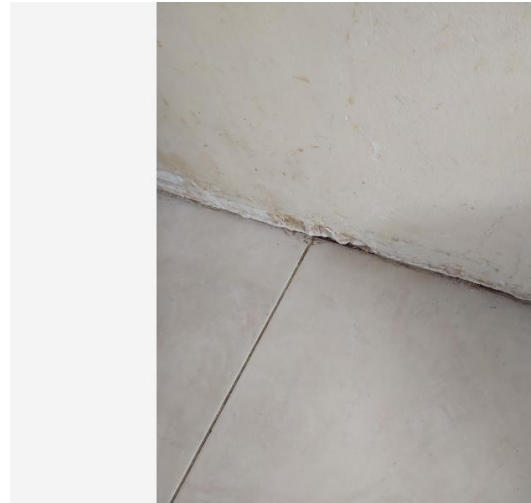
## Fiche 8: bepleistering op de muren

Geen asbest

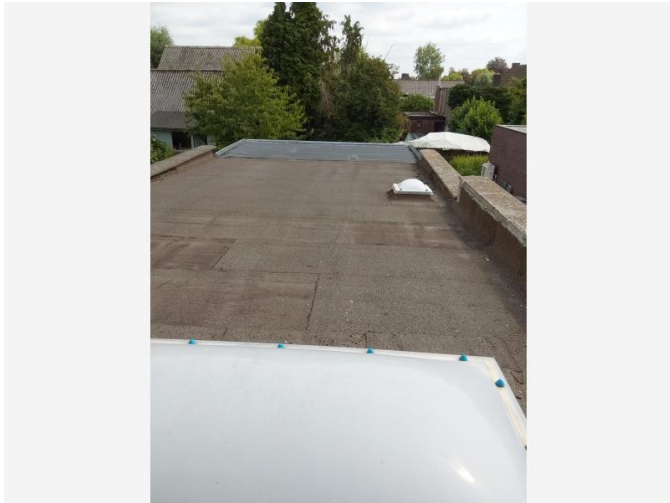
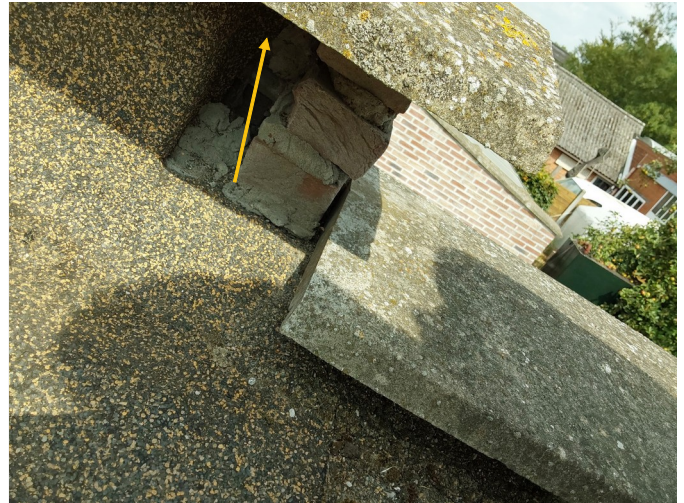
## Fiche 9: Roofing op plat dak bemonsterd

Geen asbest

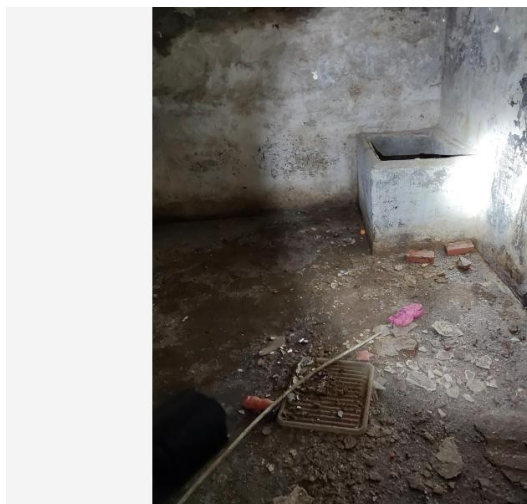
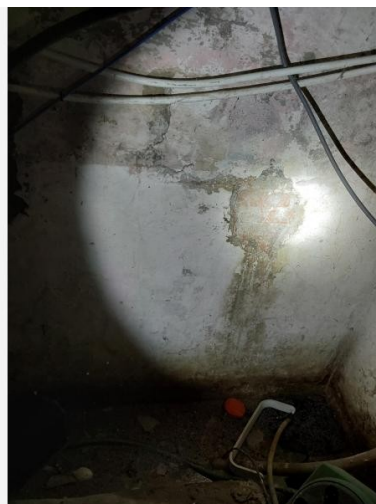
## Fiche 10: rijnzand cement kelder

Geen asbest
