# Asbestinventarisatattest

Driegaaienstraat 209, 9100 Sint-Niklaas

Attestnummer : 20260615-000171.000

Uitgegeven op : 15.06.2026

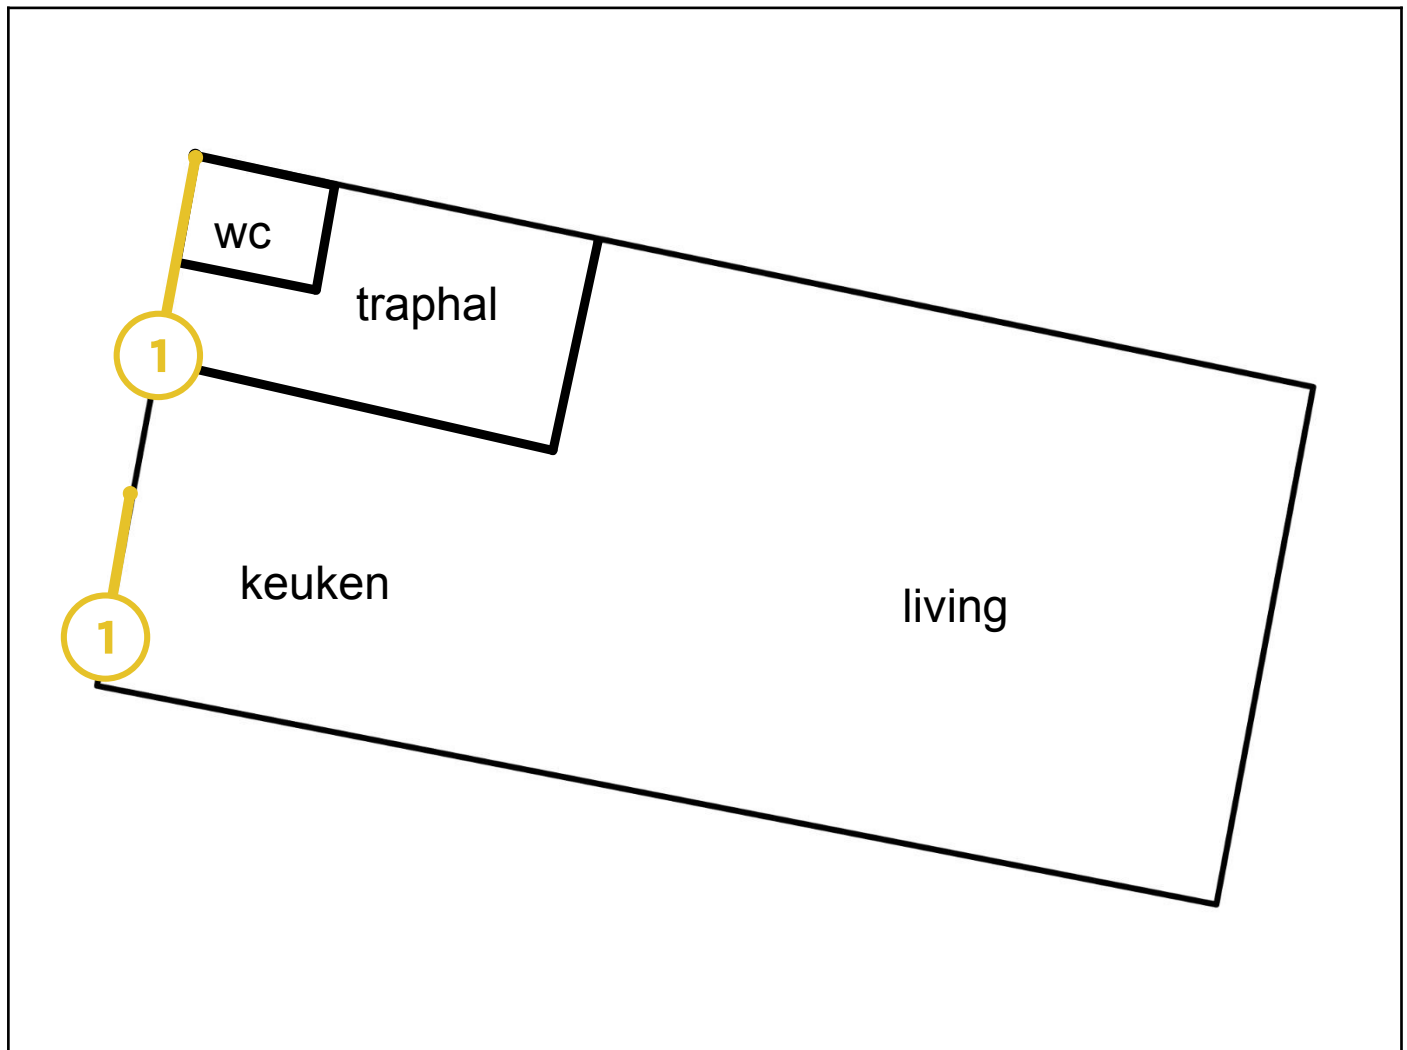
## Plan 1.1: Gelijkvloers mastiek

| Beschrijving | Type | Actie |
|---|---|---|
| 1. Mastiek rond de ramen aan de voorkant | Asbestmateriaal | Zorgvuldig beheren |

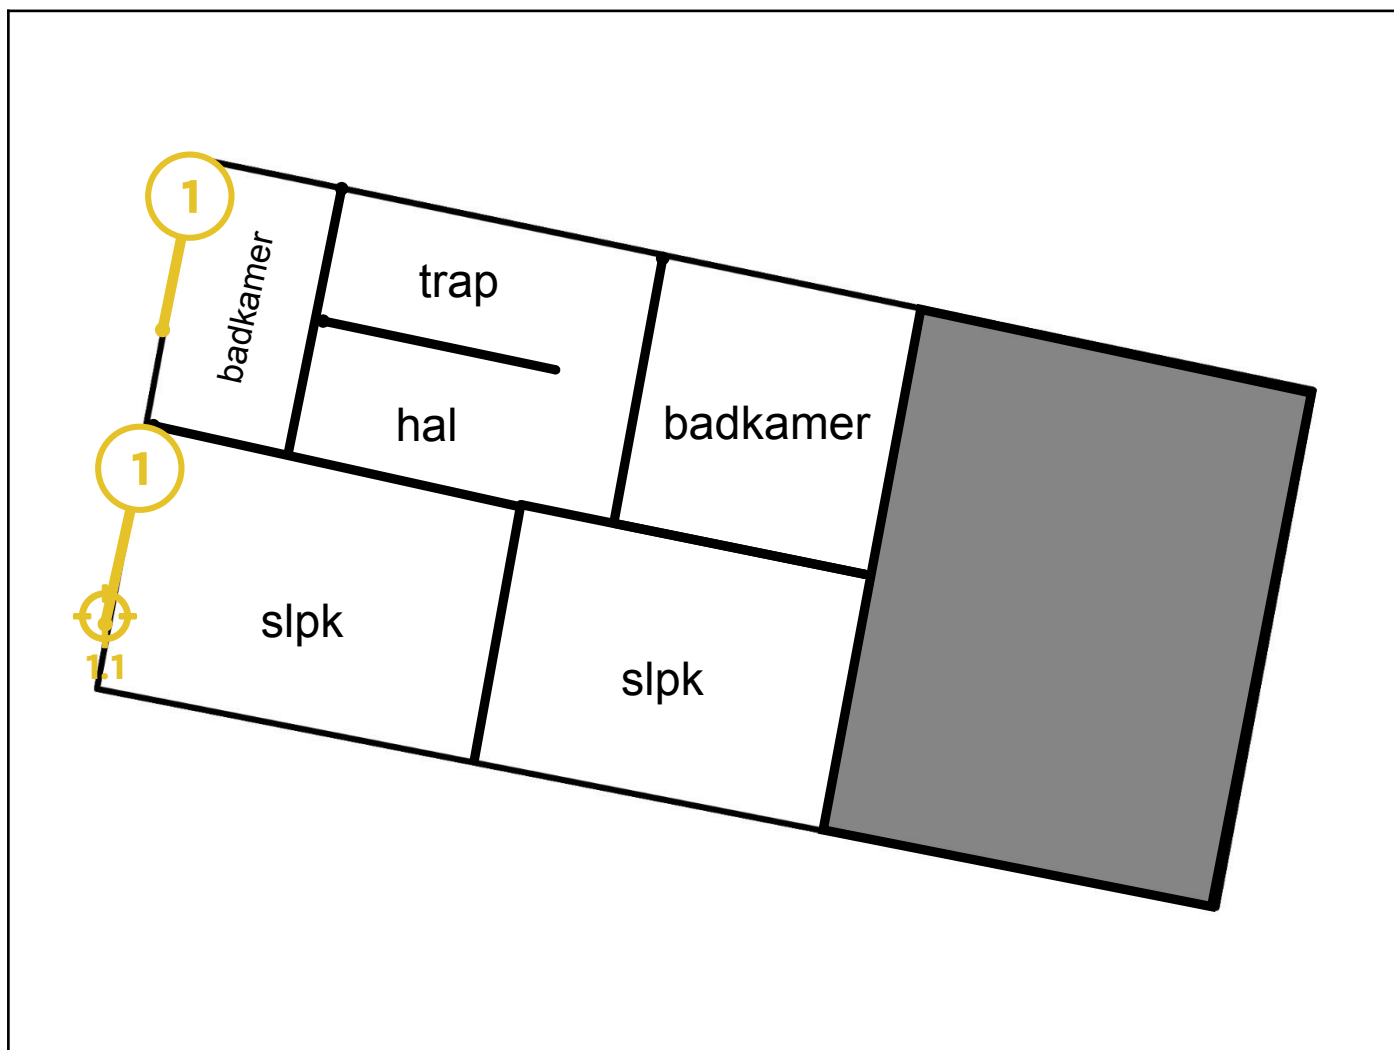
## Plan 1.5: Verdieping mastiek

| Beschrijving | Type | Actie |
|---|---|---|
| 1. Mastiek rond de ramen aan de voorkant | Asbestmateriaal | Zorgvuldig beheren |
| 1.1 Code: staal 2 | Puntmonster | - |

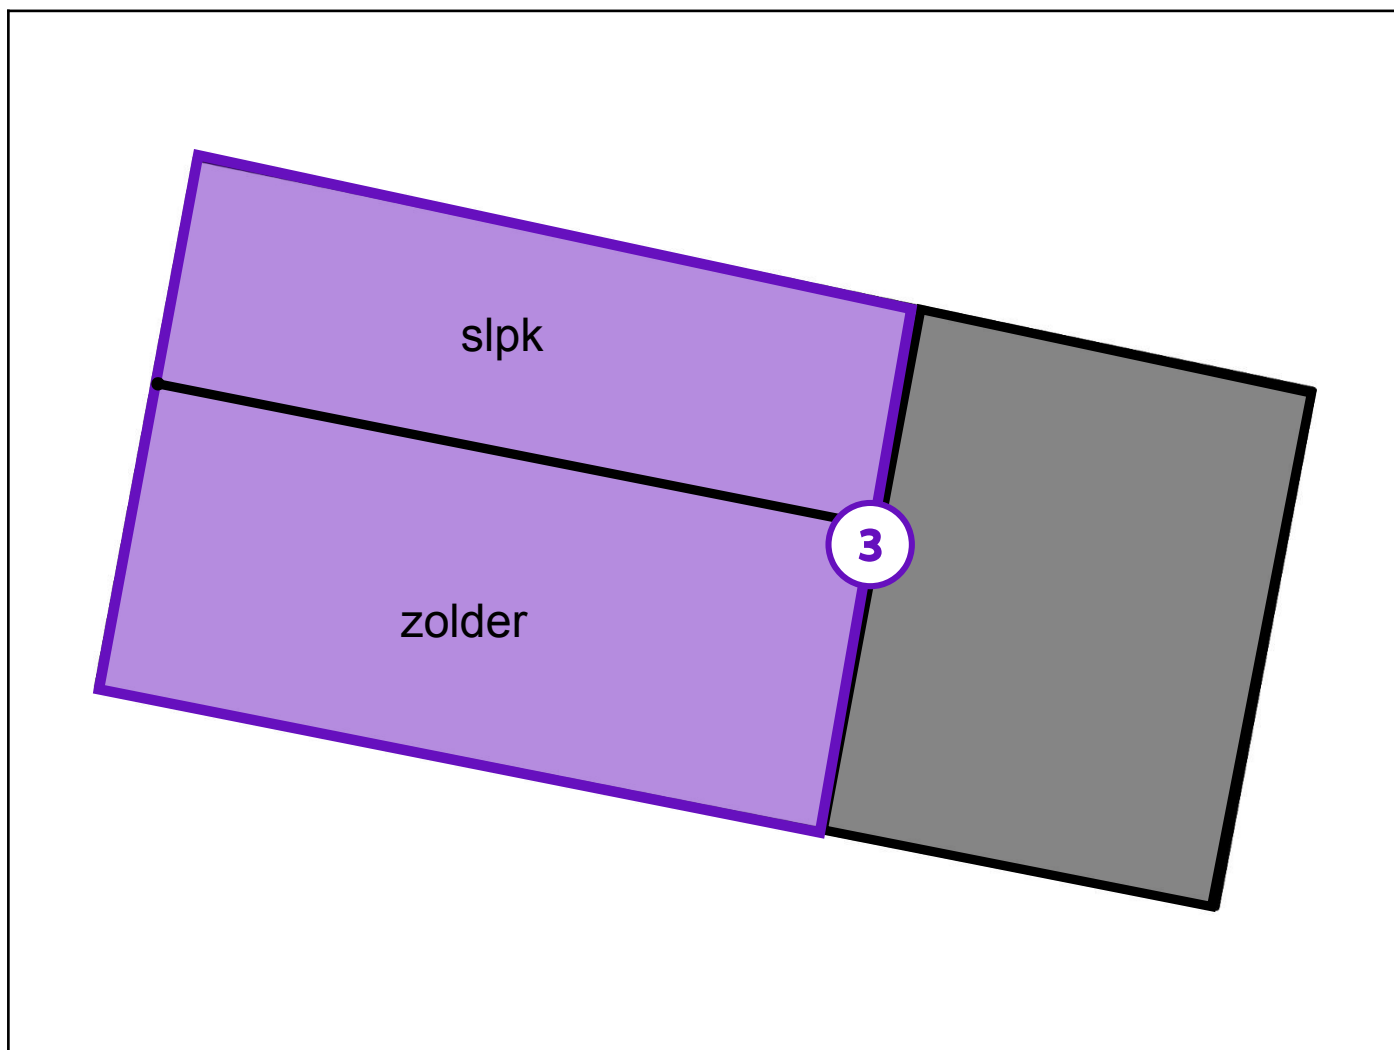
## Plan 1.11: Zolder/onderdak

| Beschrijving | Type | Actie |
|---|---|---|
| 3. Onderdak hoofdgebouw niet waarneembaar | Beperking | - |

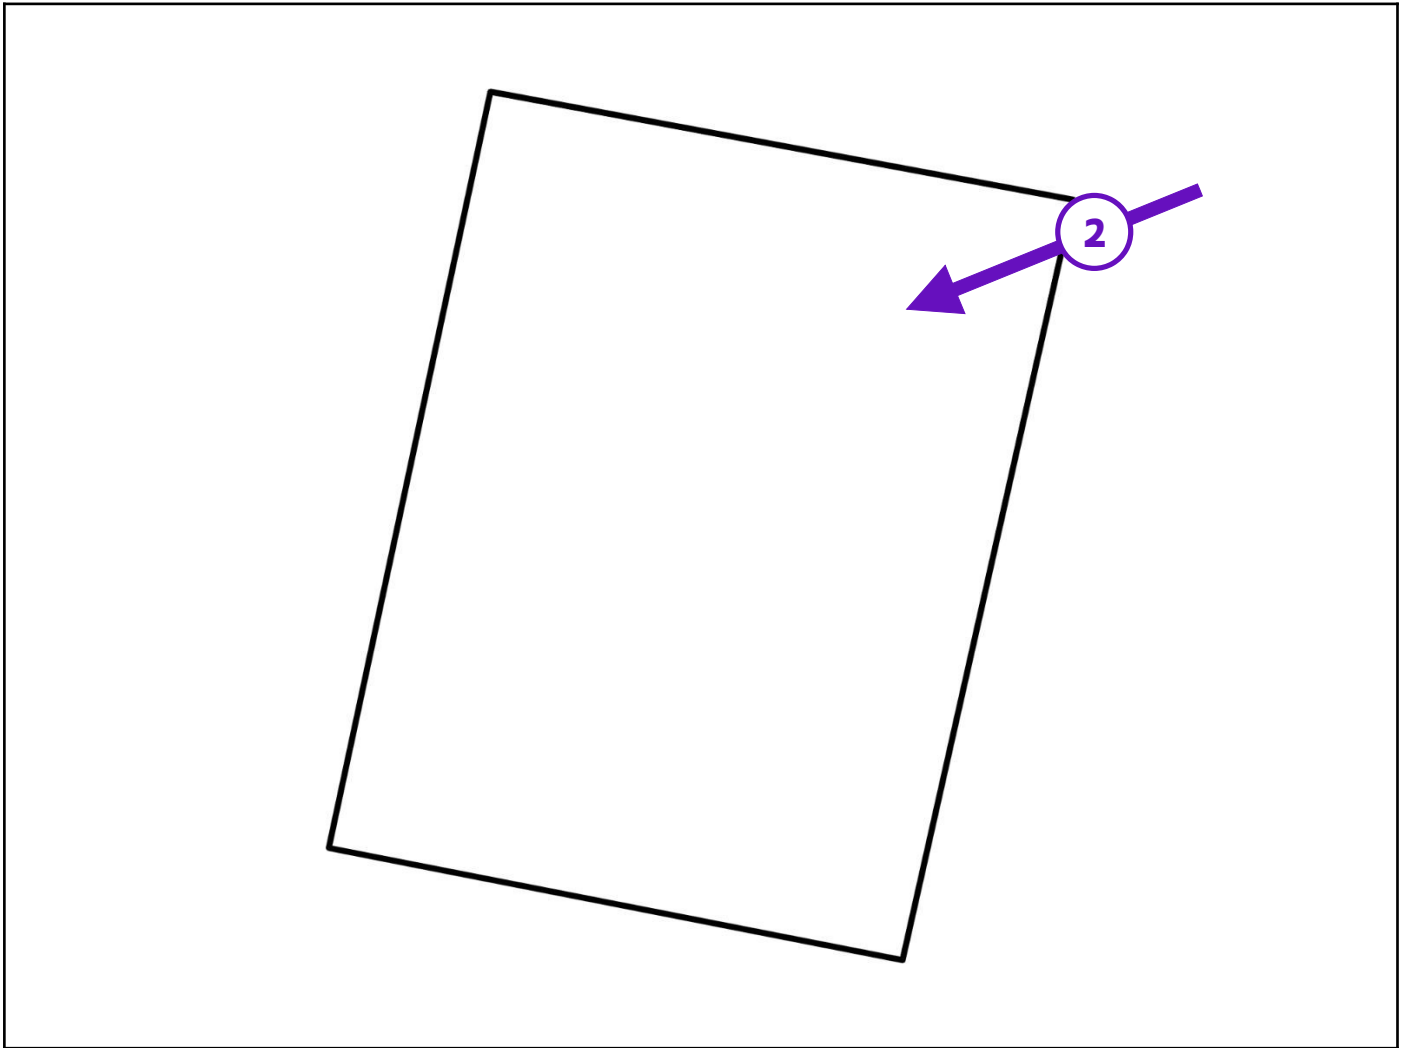
## Plan 2.2: Tuinhuis dak

| Beschrijving | Type | Actie |
|---|---|---|
| 2. Schouw tuinhuis | Beperking | - |

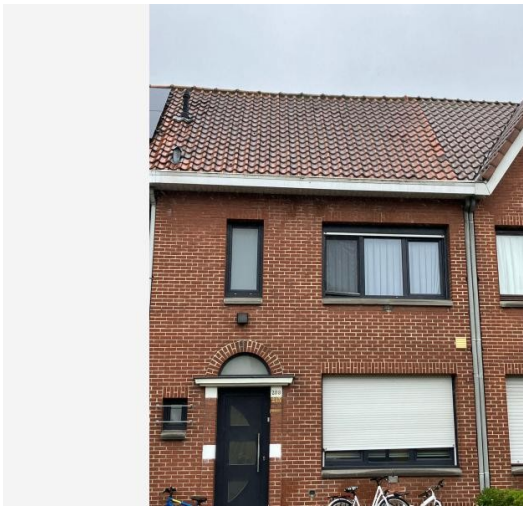
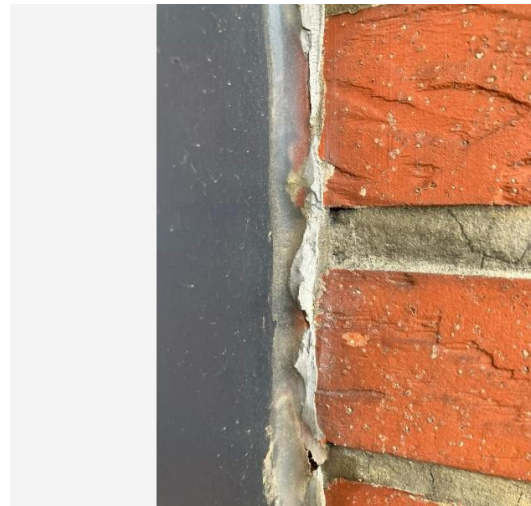
Het asbestmateriaal valt onder de mijlpaal van 2040.

Zorgvuldig beheren

| Eindbeoordeling materiaalrisico | Laag materiaalrisico en/of verlaagde kans op vezelvrijgave |

| Toestand van het materiaal | Licht beschadigd, licht verweerd. Intacte calciumsilicaatplaat of materiaal met categorie 3-gebondenheid |

| # | Type | Referentie | Resultaat |
|---|---|---|---|
| 1.1 | Puntmonster | staal 2 | Chrysotiel |

- Zorg voor een veilig beheer. Vermijd het beschadigen van het asbestmateriaal. Controleer de toestand jaarlijks op wijzigingen.

- Eenvoudige handelingen: mag via doe-het-zelf of door werknemer(s) met opleidingsattest eenvoudige handelingen  
Deze toepassing kan door een aannemer die over een opleidingsattest eenvoudige handelingen beschikt of door een particulier (doe-het-zelf), verwijderd worden indien er geen verhoogd risico op vrijgave van asbestvezels (max. concentratie 0,01 vezels/cm<sup>3</sup> - CODEX Art. VI.3-54) ontstaat en de toepassing voorafgaand wordt gefixeerd/bevochtigd; de individuele elementen zonder machinale werktuigen (boormachine, slijpschijf, hogedrukreiniger,...) en zonder breken of gooien een voor een losgemaakt worden; en ten slotte dubbel en luchtdicht verpakt weggevoerd worden naar een erkend afvalpunt (recyclagepark).

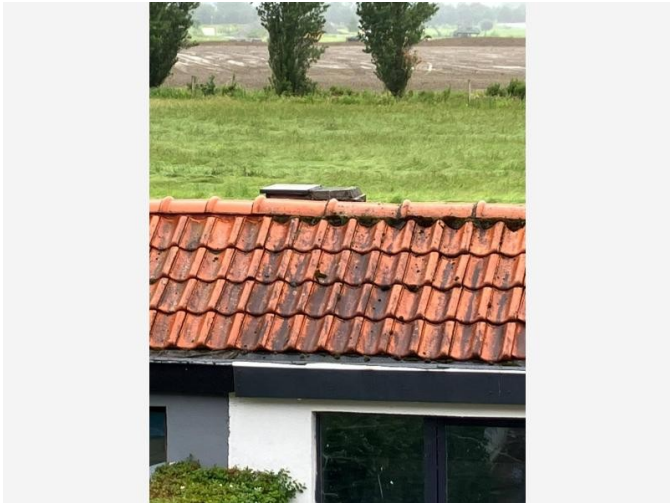
*Situeringsfoto*

**Reden:** Overwoekerende vegetatie

**Uitleg van de asbestdeskundige:** De schouw kon niet bekeken worden.

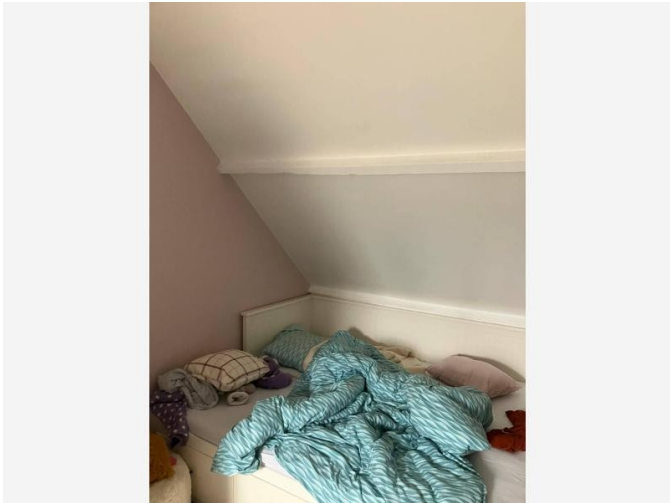
*Situeringsfoto*

**Reden:** Het te onderzoeken materiaal situeert zich hoger dan 3,50 m te rekenen vanaf een veilige ondergrond

**Uitleg van de asbestdeskundige:** Langs binnen is alles afgewerkt en langs buiten kan er geen dakpan op een veilige manier verwijderd worden. Het onderdak was dus niet inspecteerbaar.

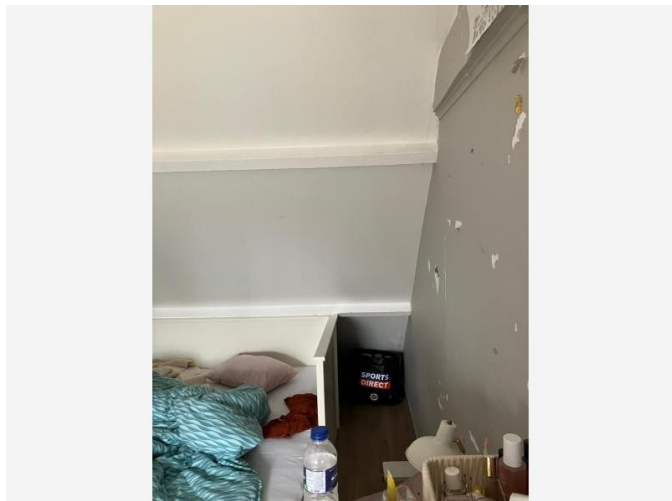
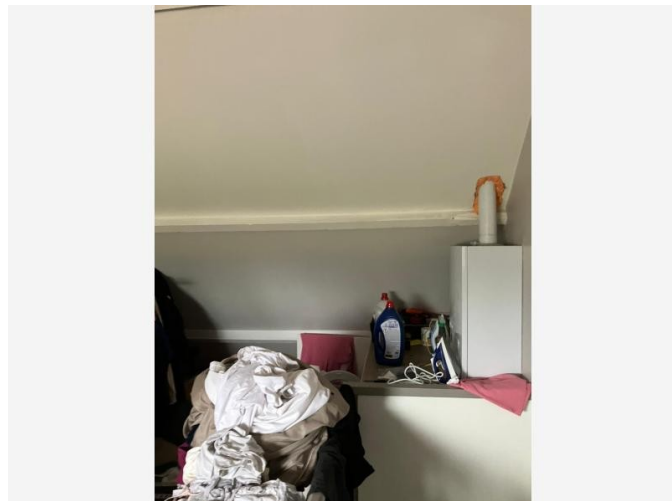
## Fiche 5: Plafonds en muren bestaande uit voorzetpanelen

Wat er onder het vals plafond is kon ik niet zien. Dit kan enkel maar gezien worden tijdens een destructief onderzoek.

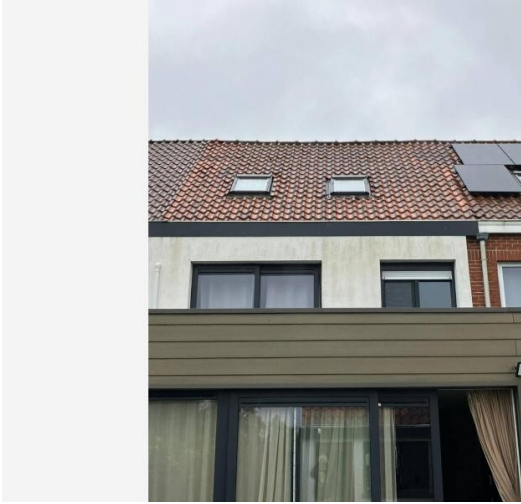
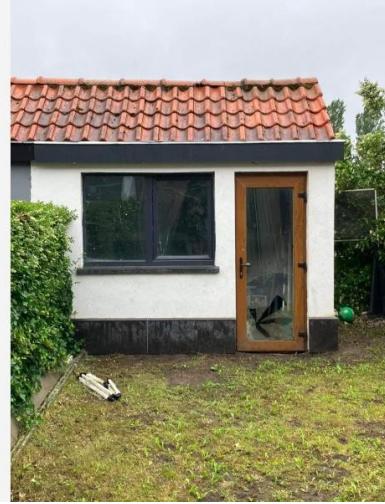
## Fiche 6: Crepi achtergevel + tuinhuis

Geen asbest

| Opmerking | De hoeveelheid is een zo nauwkeurig mogelijke opmeting. Hieraan kunnen evenwel geen rechten worden ontleend. De crépi is aangebracht na de werken in 2016 dus is ok. |

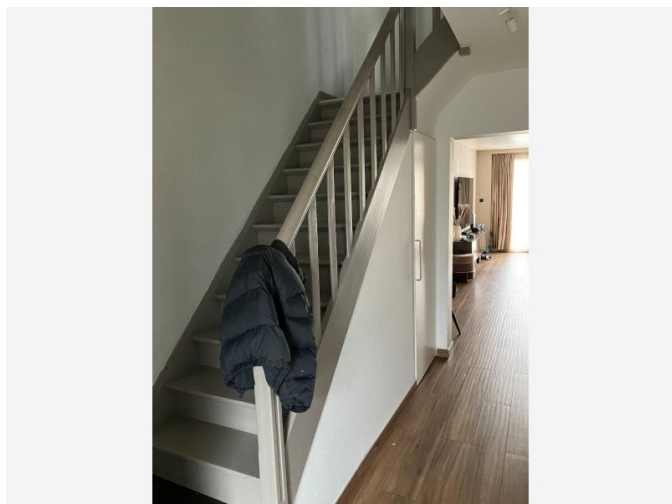
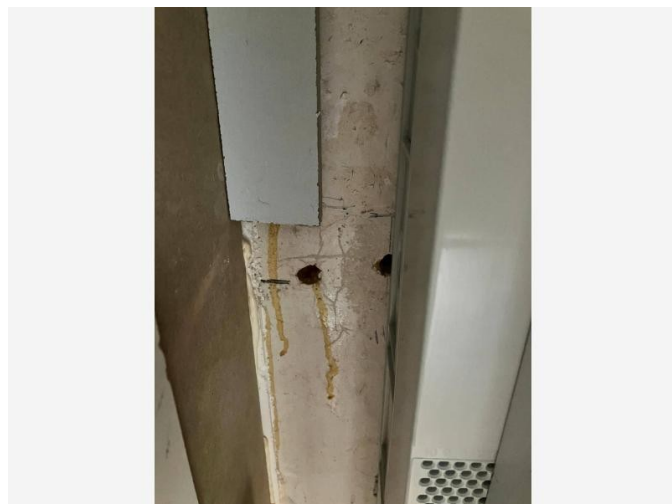
## Fiche 7: Pleisterwerk muren

Geen asbest

| # | Type | Referentie | Resultaat |
|---|---|---|---|
| 7.1 | Mengmonster | staal 1 | Geen asbest |

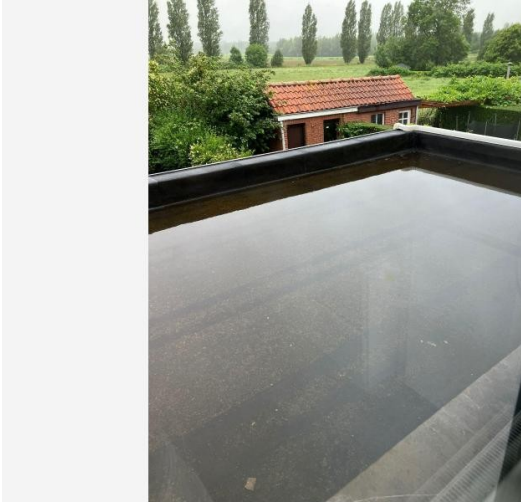
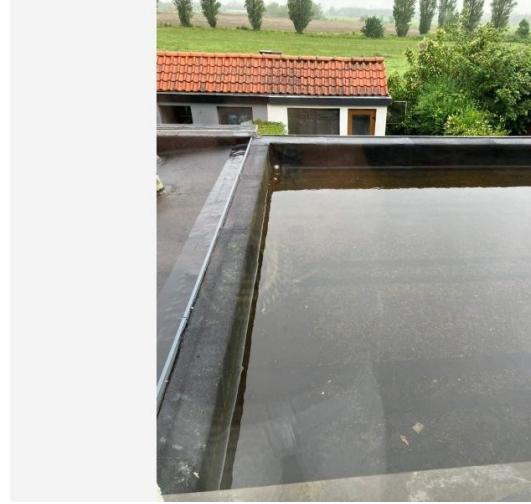
## Fiche 8: Dakbedekking plat dak ( type roofing )

Geen asbest

| Opmerking | De aanbouw is volledig vernieuwd in 2016 dus de roofing is ok. |

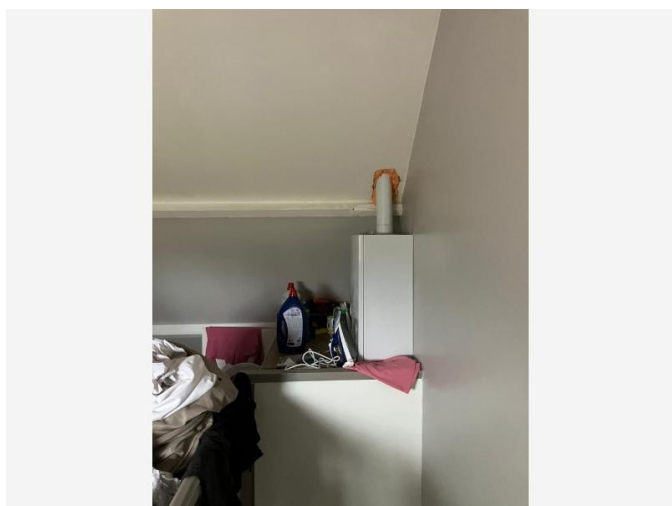
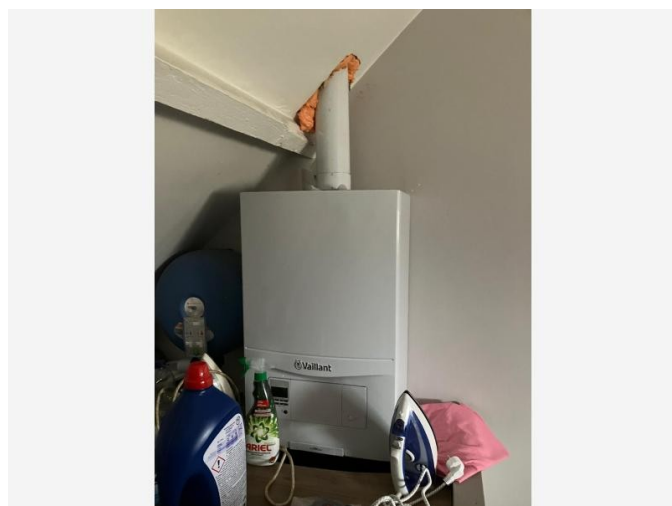
### Fiche 9: CV-ketel (niet verdacht)

| Beschrijving | Notitie | Terug te vinden op plannen |
|---|---|---|
| Fiche 9: CV-ketel (niet verdacht) | De CV-ketel (dichtingen, isolerend materiaal) is niet asbestverdacht. | Plan 1.9: Zolder |
