# Asbestinventarisatattest

Eigenlostraat 26, 9100 Sint-Niklaas

Attestnummer : 20260505-000230.000

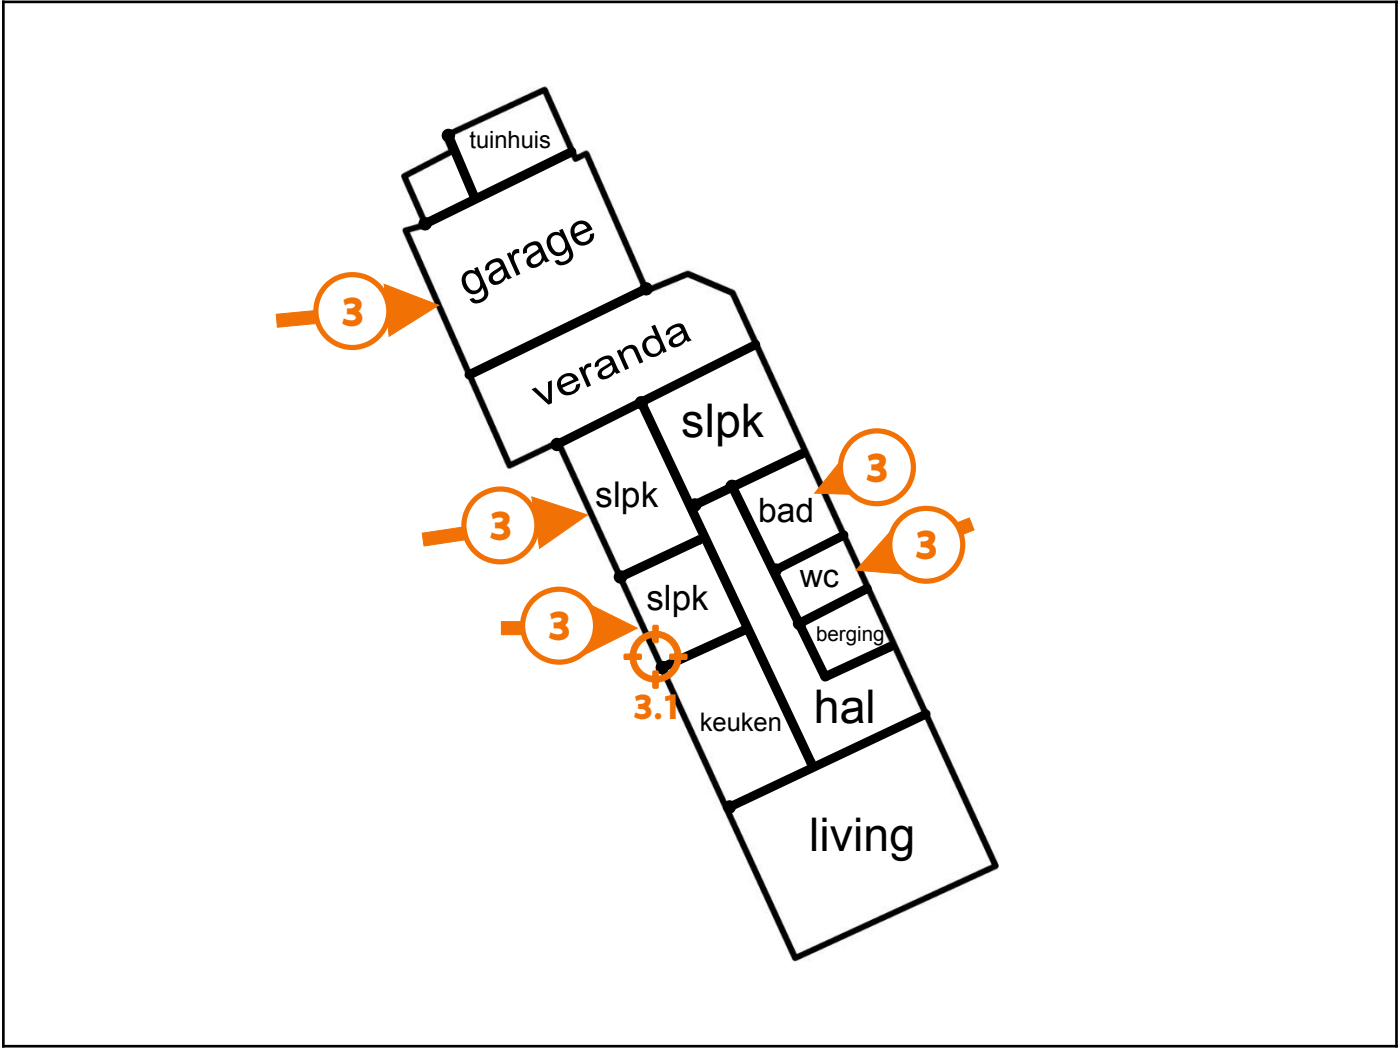
# Plan 1.2: Mastiek in de ramen

| Beschrijving | Type | Actie |
|---|---|---|
| 3. Mastiek in de aluminium ramen | Asbestmateriaal | Verwijderen |

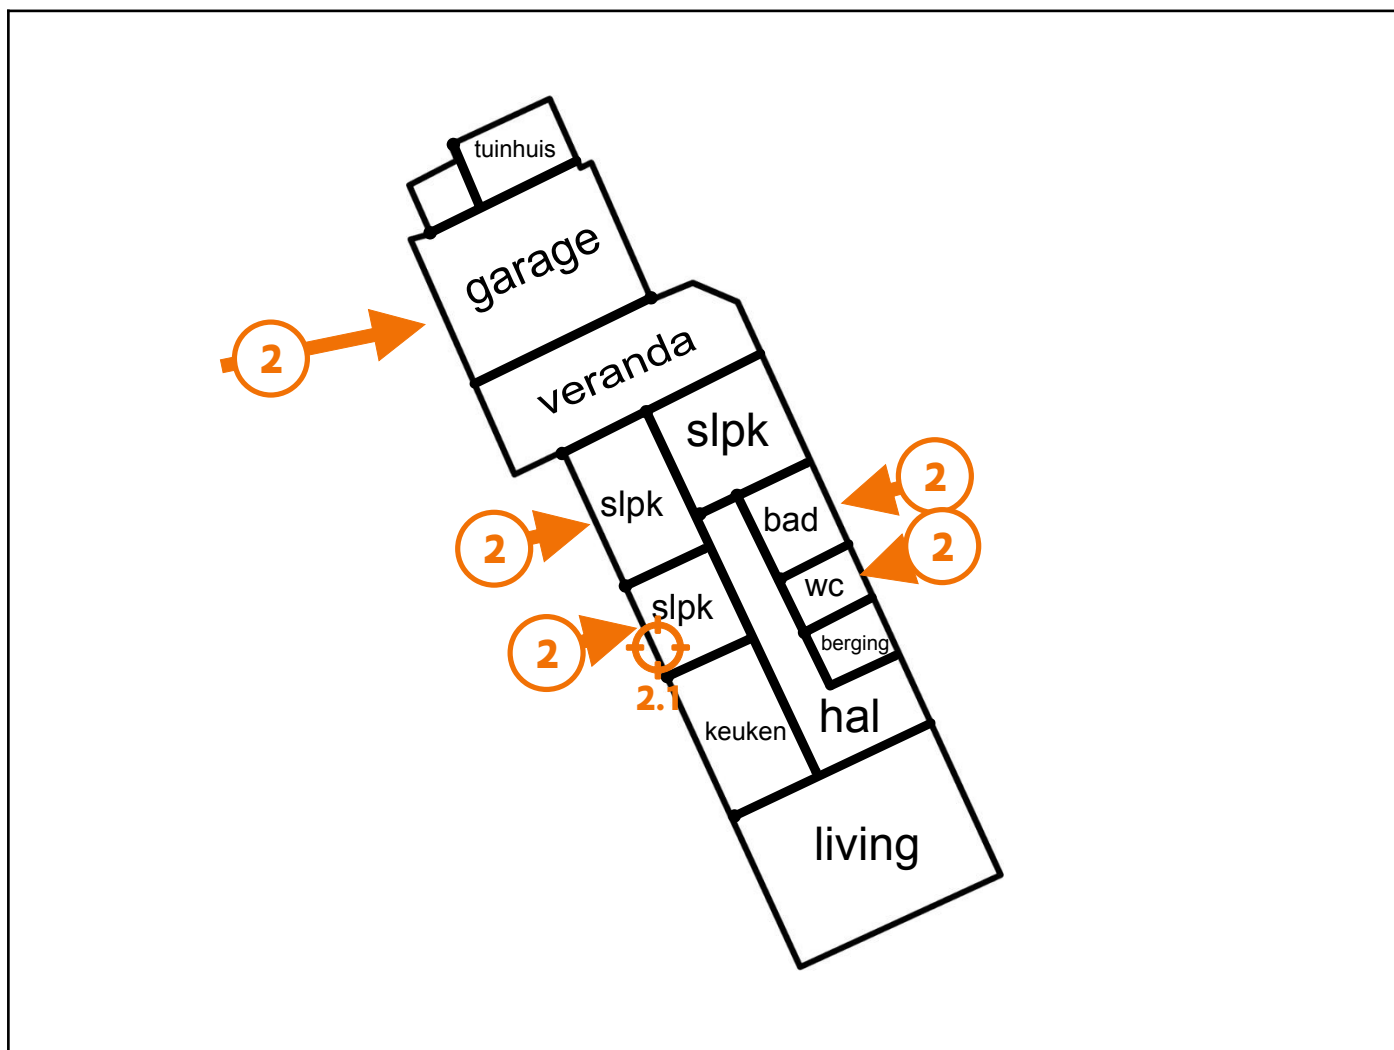
## Plan 1.3: Mastiek rond de ramen

| Beschrijving | Type | Actie |
|---|---|---|
| 2. Mastiek rond de aluminium ramen | Asbestmateriaal | <a href="#">Verwijderen</a> |

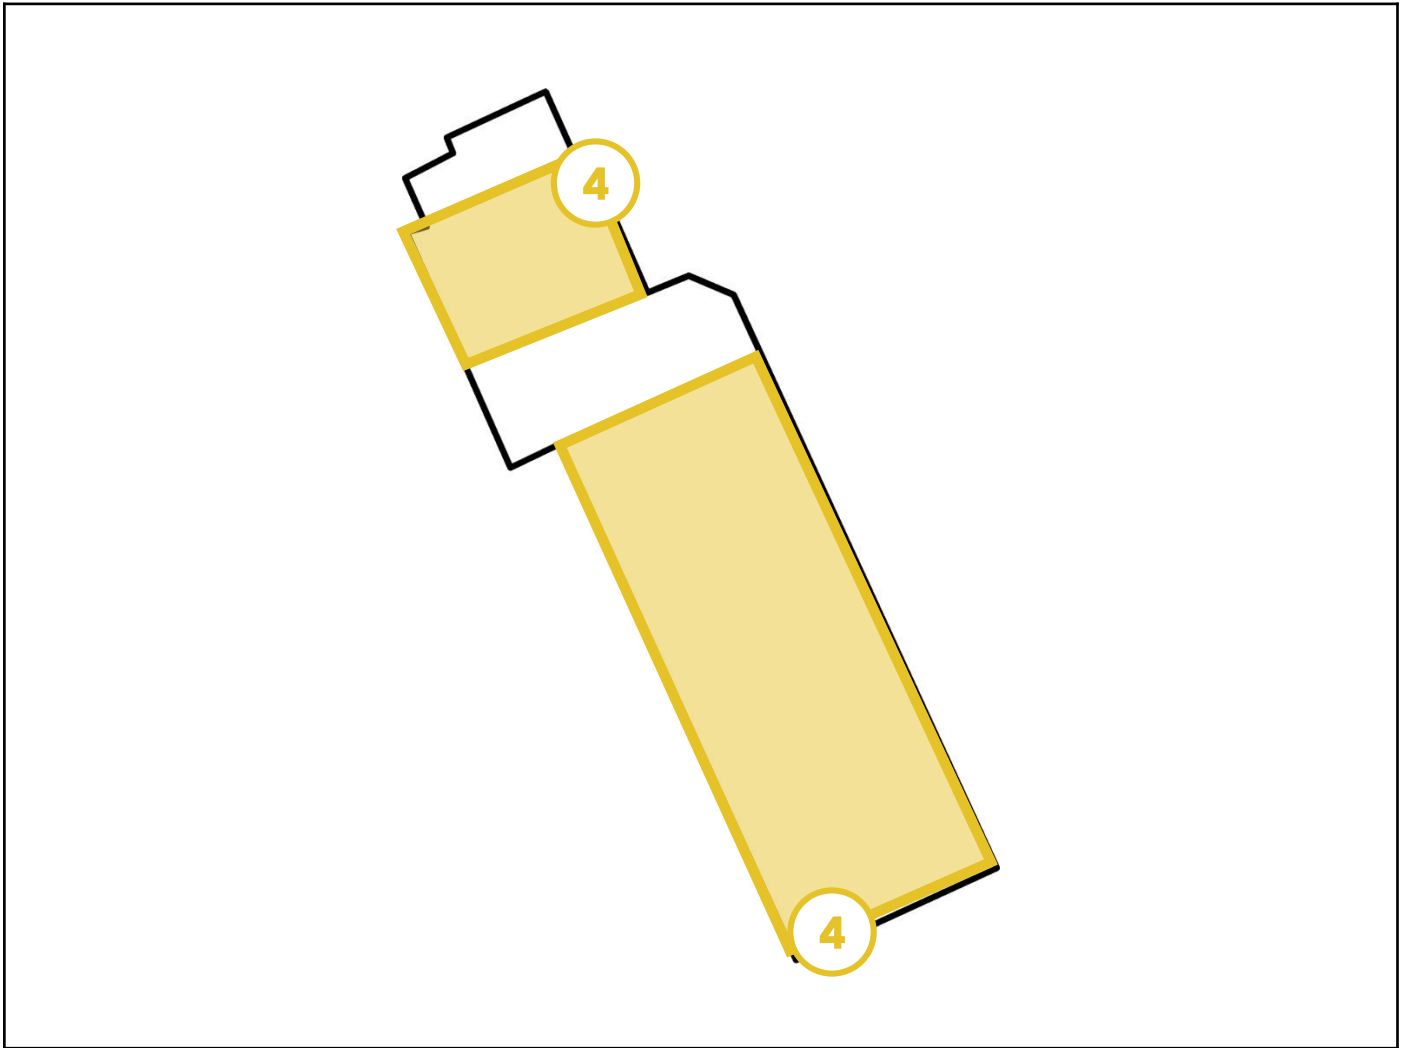
## Plan 1.5: Plat dak met roofing

| Beschrijving | Type | Actie |
|---|---|---|
| 4. Dakbedekking plat dak ( type roofing ) | Asbestmateriaal | Zorgvuldig beheren |

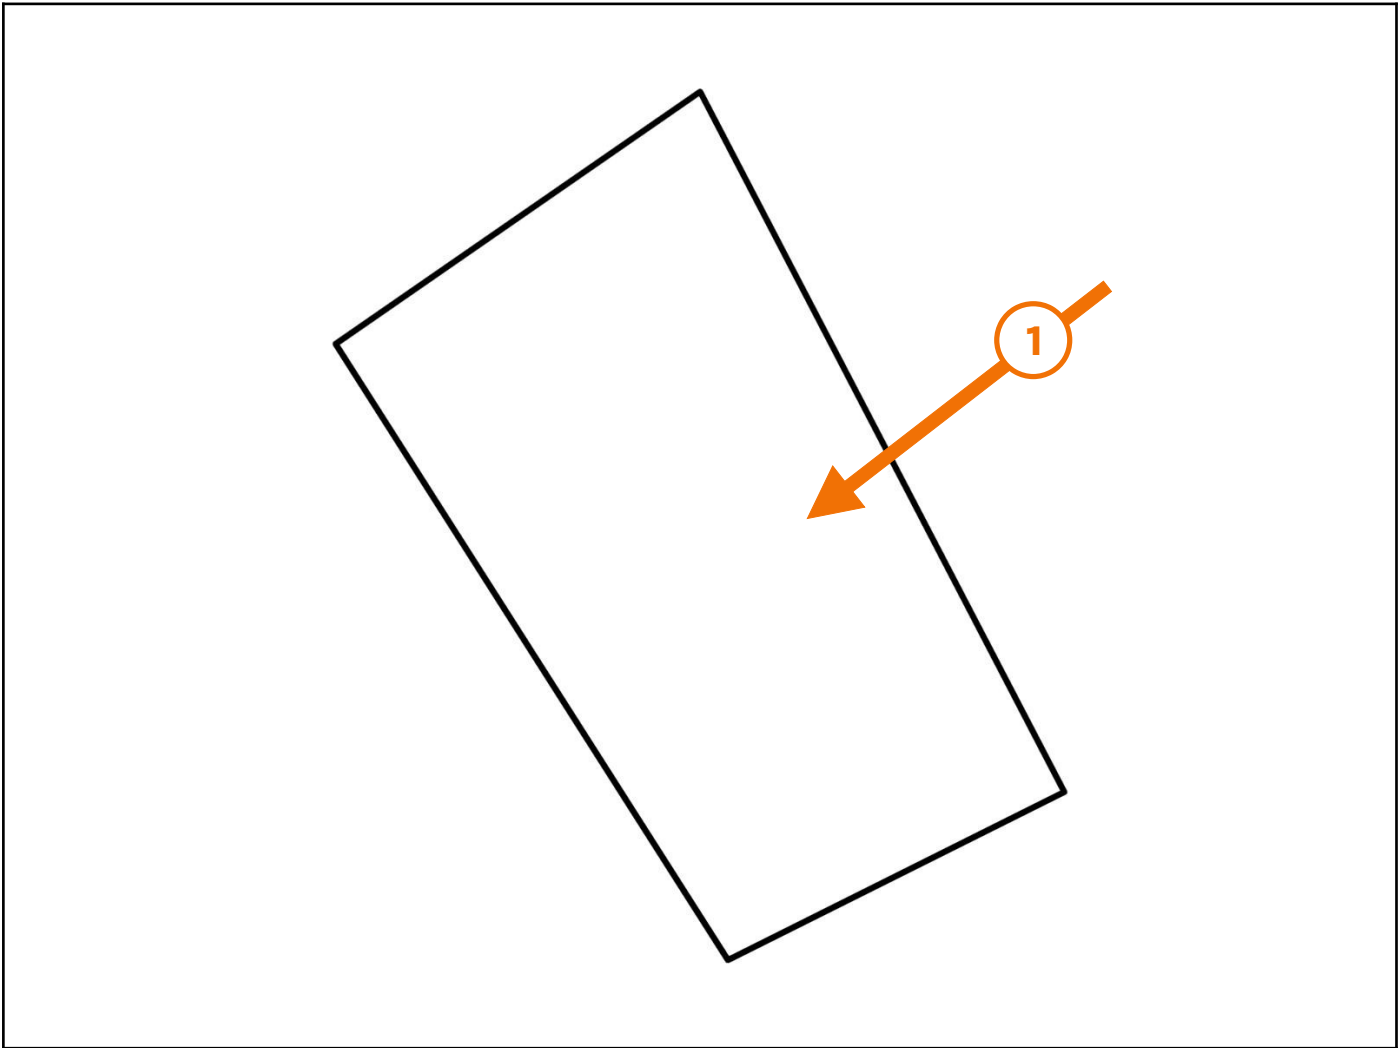
## Plan 2.1: Bbq

| Beschrijving | Type | Actie |
|---|---|---|
| 1. Schouw bbq | Asbestmateriaal | Verwijderen |

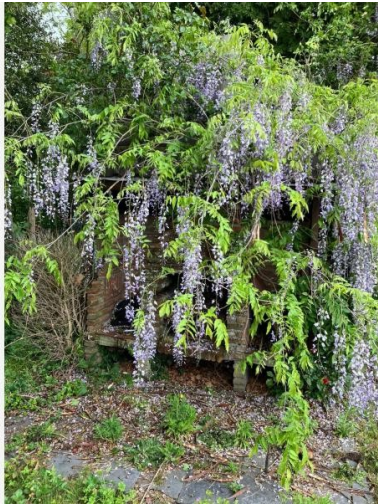
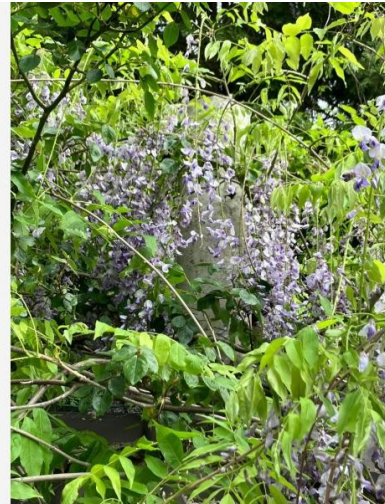
| Eindbeoordeling materiaalrisico | Verhoogd materiaalrisico en/of verhoogde kans op vezelvrijgave |

| Asbestsoort (vezeltype) | Crocidoliet aanwezig |
| Toestand van het materiaal | Matig beschadigd, matig verweerd |

| Beschrijving | Schouw bbq |

Verwijderen

- Zorg voor een veilig beheer. Vermijd het beschadigen van het asbestmateriaal. Controleer de toestand jaarlijks op wijzigingen.
- Voer bijkomende staalname(s) uit.

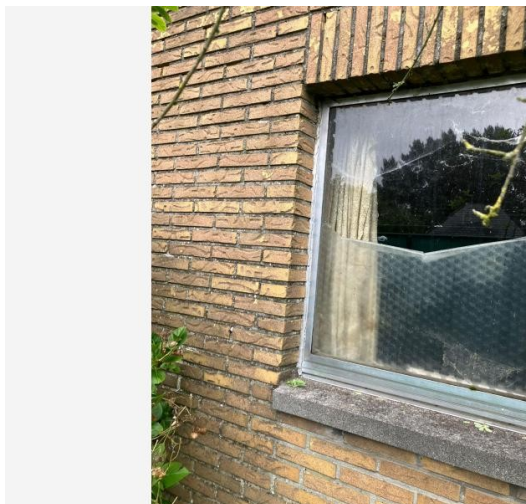
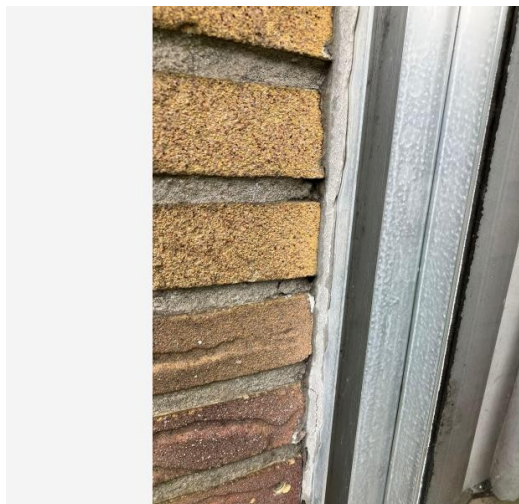
| Eindbeoordeling materiaalrisico | Verhoogd materiaalrisico en/of verhoogde kans op vezelvrijgave |

| Asbestsoort (vezeltype) | Alleen chrysotiel aanwezig |
| Toestand van het materiaal | Matig beschadigd, matig verweerd |

| # | Type | Referentie | Resultaat |
|---|---|---|---|
| 2.1 | Puntmonster | staal 2 | Chrysotiel |

| Beschrijving | Mastiek rond de aluminium ramen |

Verwijderen

- Zorg voor een veilig beheer. Vermijd het beschadigen van het asbestmateriaal. Controleer de toestand jaarlijks op wijzigingen.

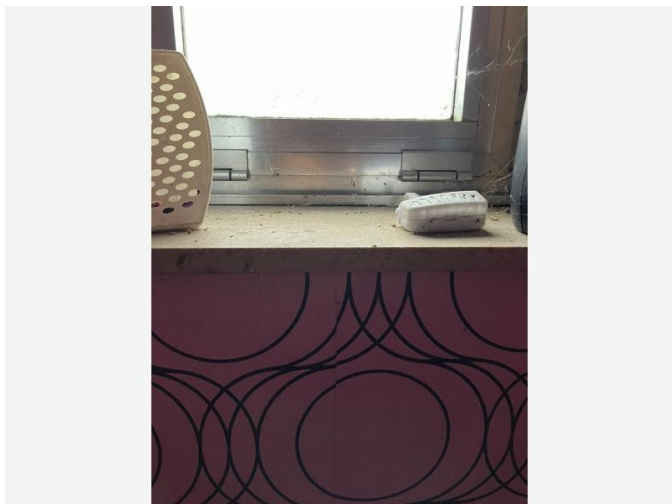
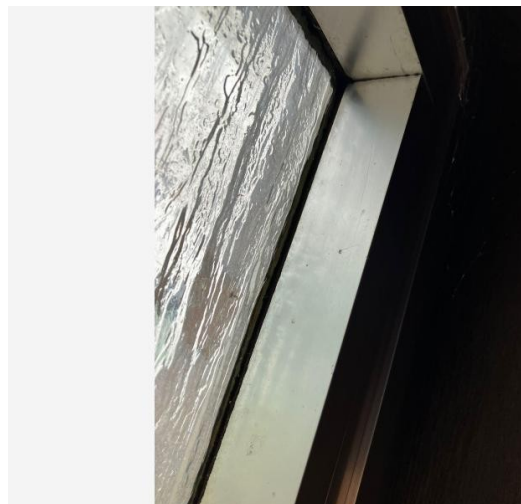
| Eindbeoordeling materiaalrisico | Verhoogd materiaalrisico en/of verhoogde kans op vezelvrijgave |

| Asbestsoort (vezeltype) | Alleen chrysotiel aanwezig |
| Toestand van het materiaal | Matig beschadigd, matig verweerd |

| # | Type | Referentie | Resultaat |
|---|---|---|---|
| 3.1 | Puntmonster | staal 3 | Chrysotiel |

| Beschrijving | Mastiek in de aluminium ramen |

Verwijderen

- Zorg voor een veilig beheer. Vermijd het beschadigen van het asbestmateriaal. Controleer de toestand jaarlijks op wijzigingen.

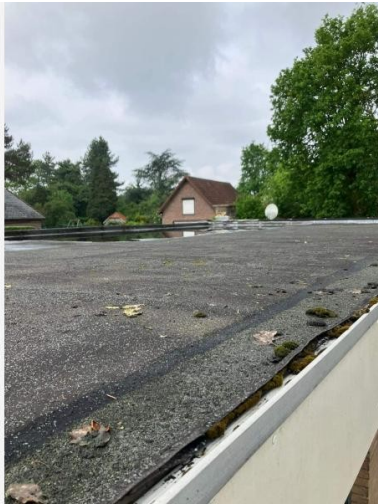
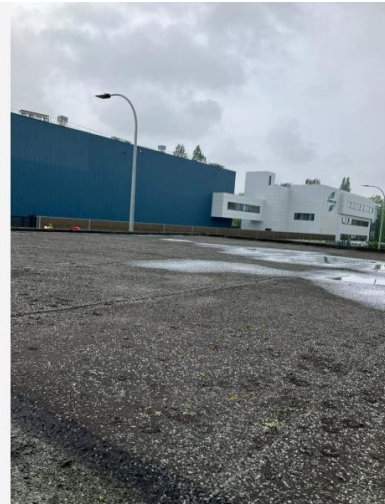
Het asbestmateriaal valt onder de mijlpaal van 2040.

Zorgvuldig beheren

- Zorg voor een veilig beheer. Vermijd het beschadigen van het asbestmateriaal. Controleer de toestand jaarlijks op wijzigingen.
- Voer bijkomende staalname(s) uit.

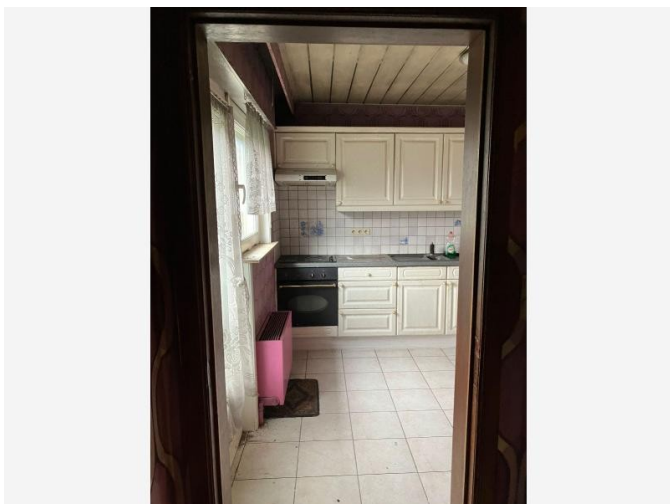
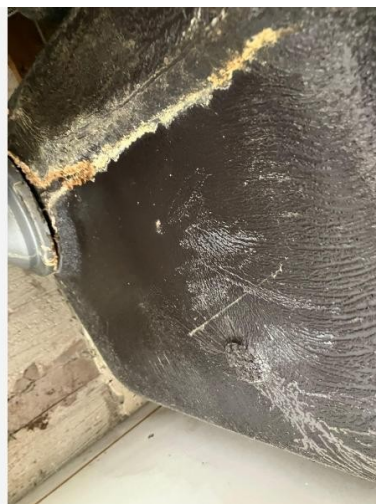
## Fiche 5: Anti-dreun

Geen asbest

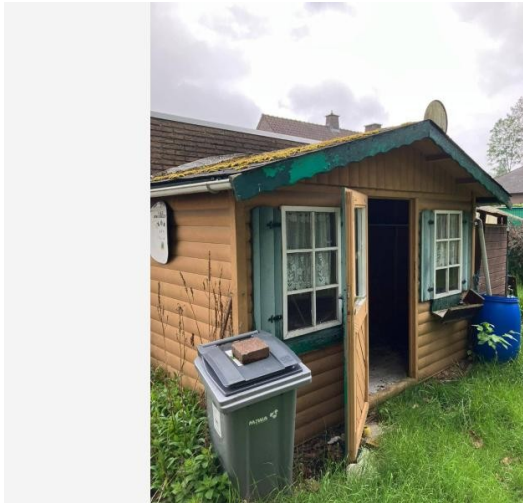
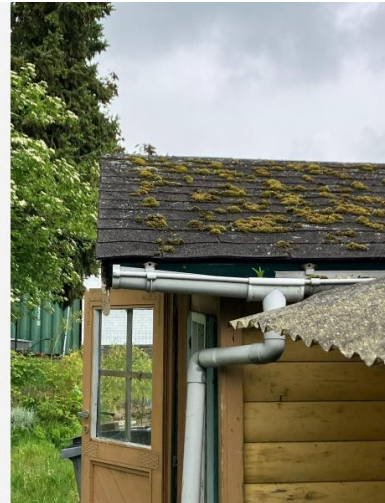
## Fiche 6: Dak bestaande uit bitumineuze leien

Geen asbest

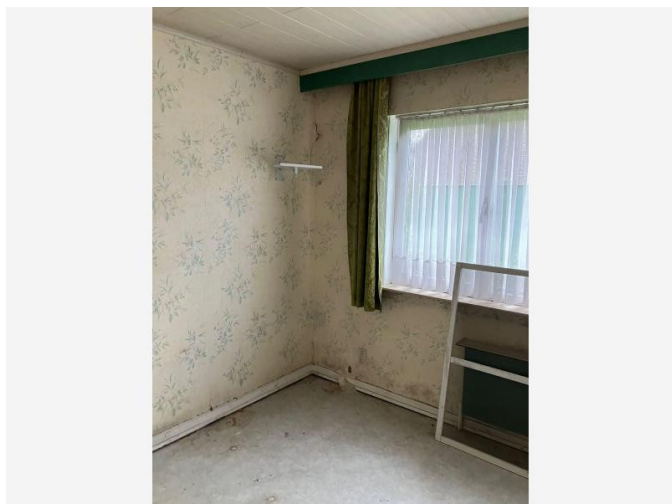
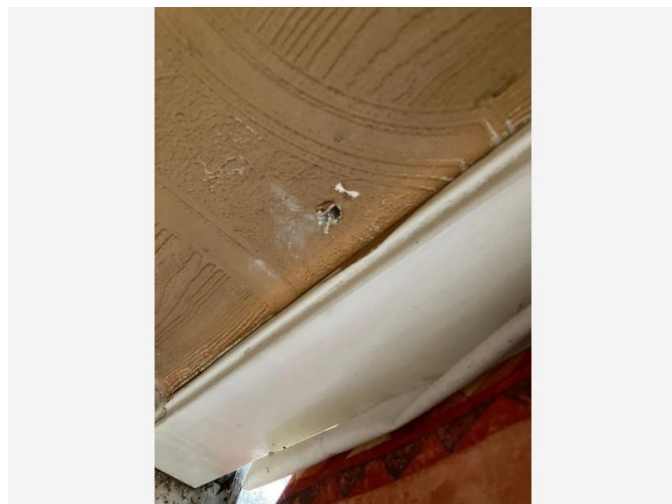
## Fiche 7: Pleisterwerk muren

Geen asbest
