# Asbestinventarisat attest

Ciamberlandreef 72/003, 9120 Beveren-Kruibeke-Zwijndrecht

Attestnummer : 20260223-000210.000

**Niet-asbestveilig**

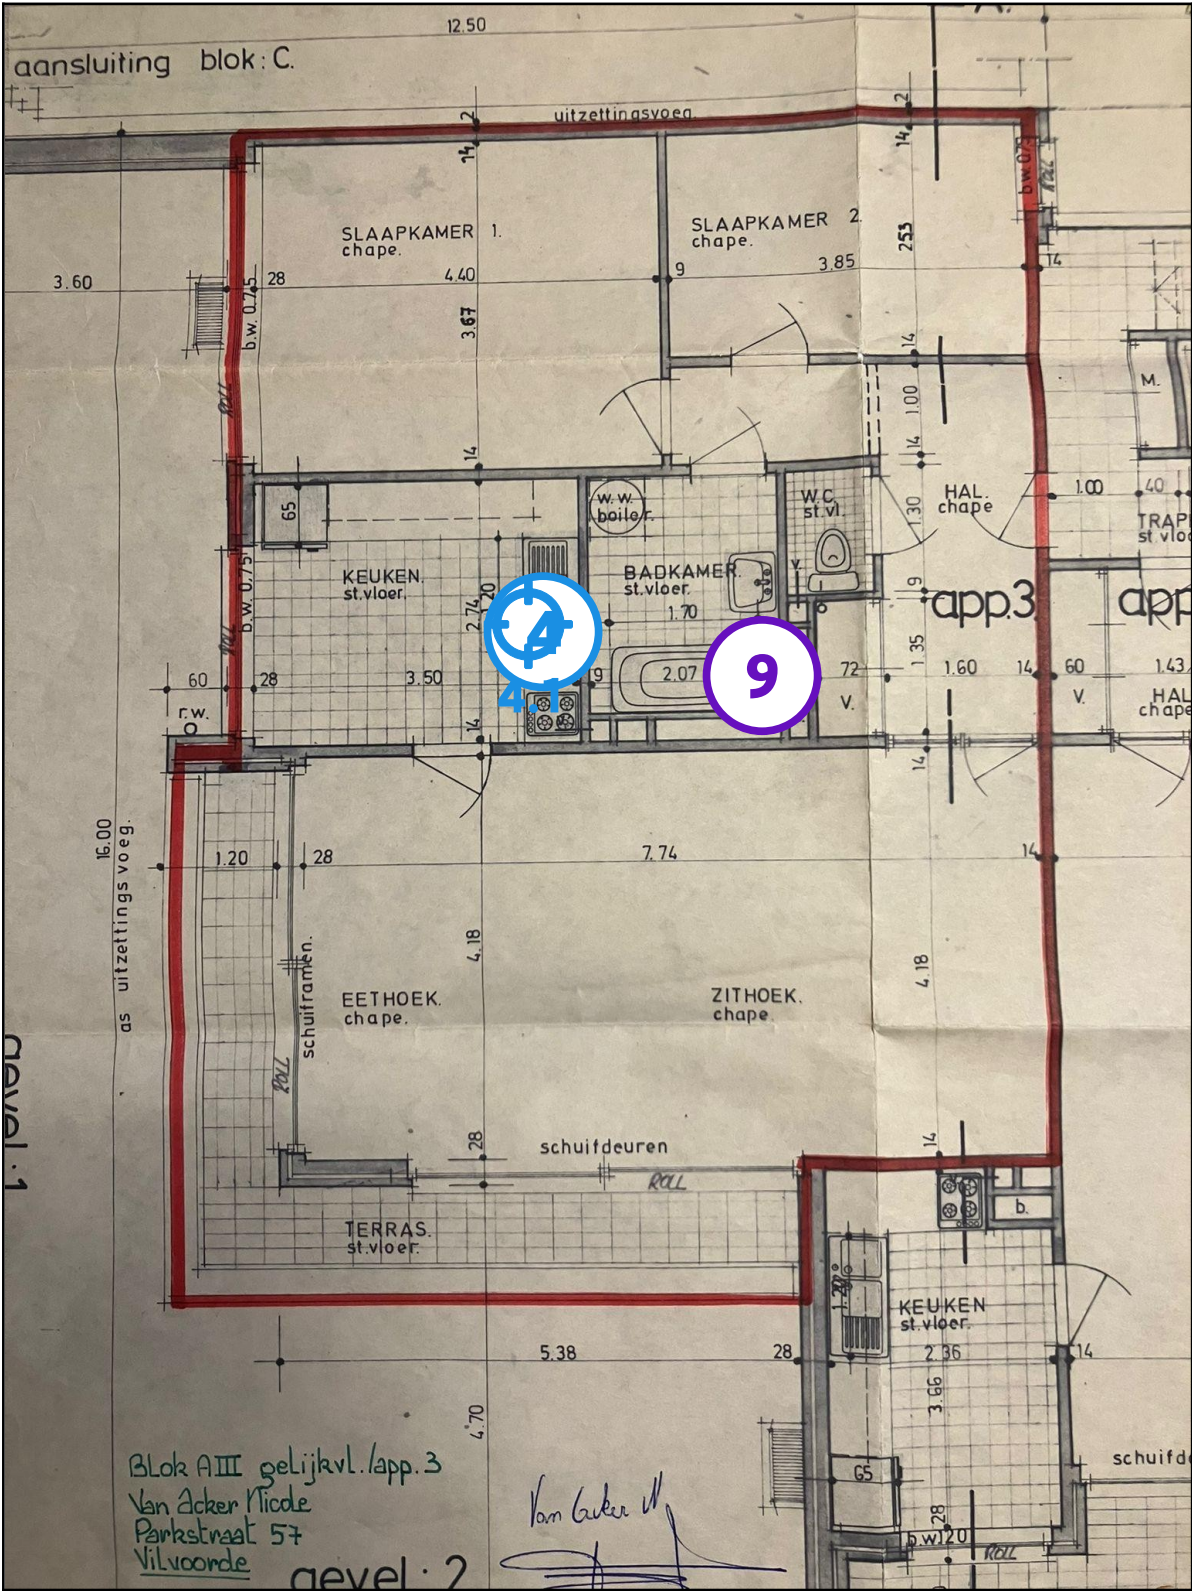
# Plan 1.1: Appartement

| 4. Anti-dreun | Geen asbest | - |

| Beschrijving | Notitie | Terug te vinden op plannen |
|---|---|---|
| Fiche 9: Boiler | De boiler bevat mogelijk asbesthoudende pakkingen en/of elementen. Laat ze onderzoeken bij onderhoud of vervanging. het bouwjaar kon niet vastgesteld worden. | Plan 1.1: Appartement |

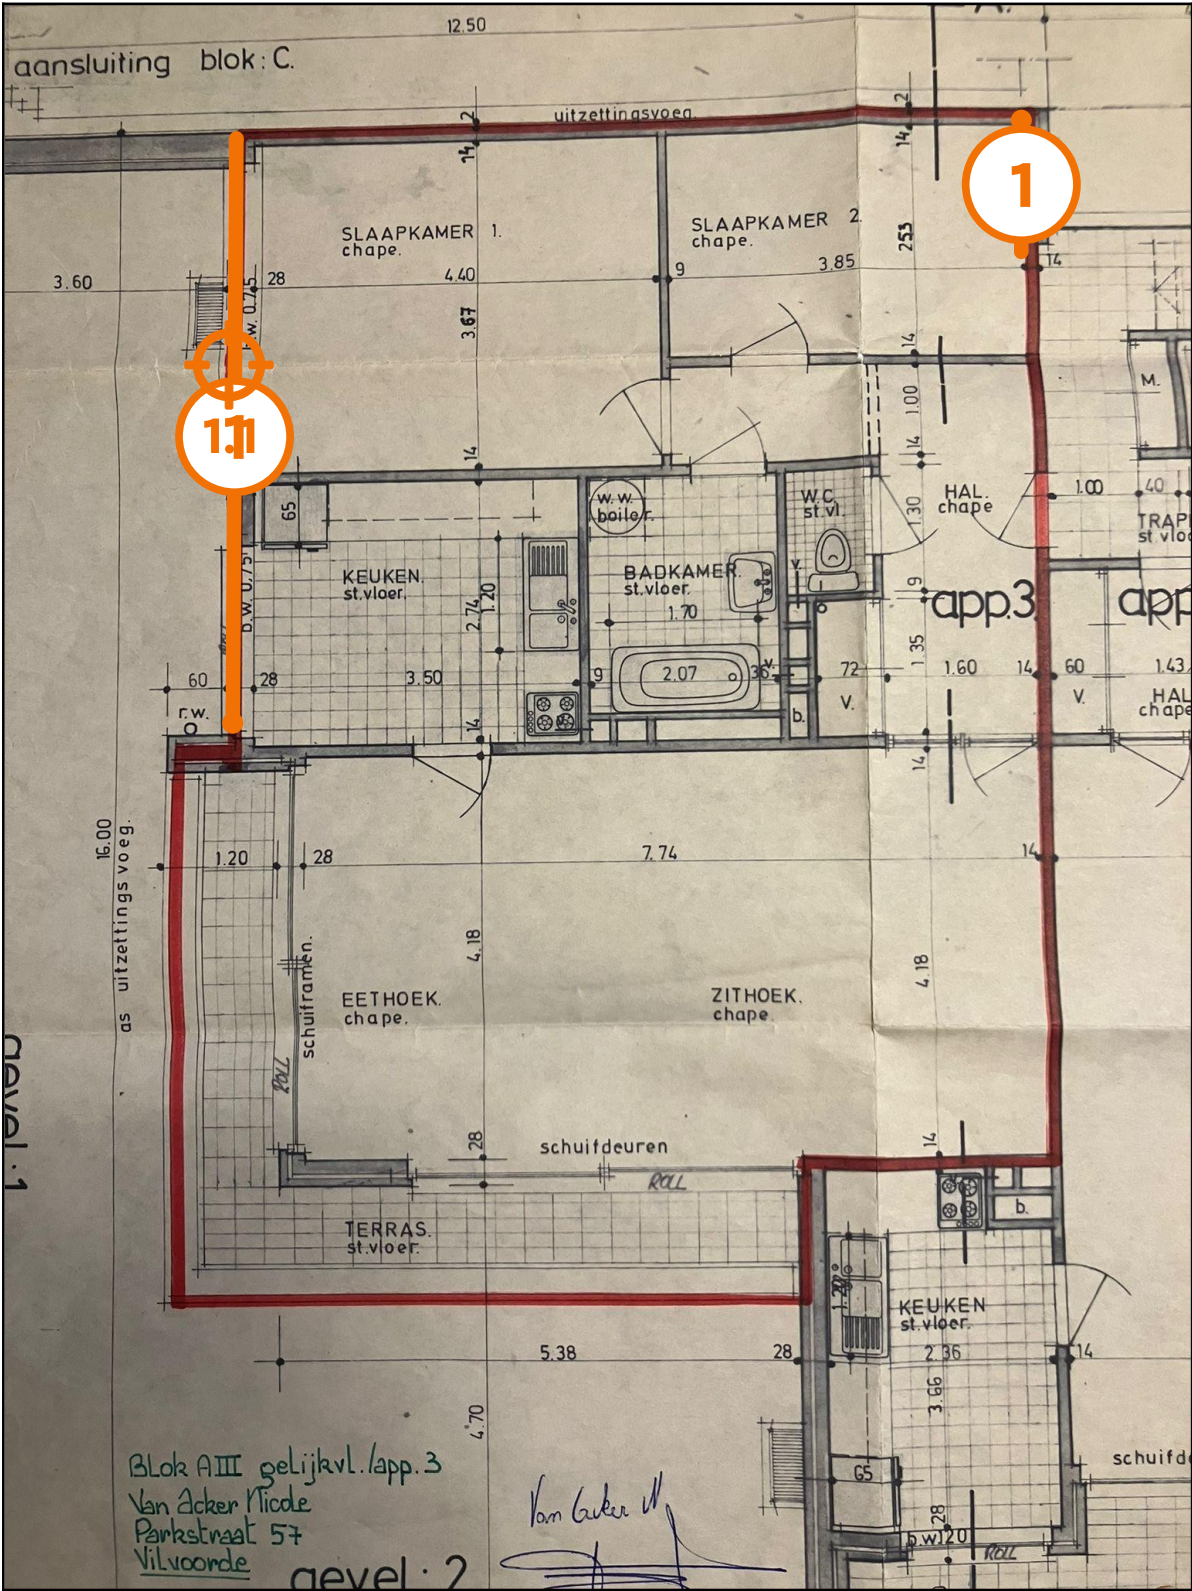
Plan 1.2: Mastiek

| 1. Mastiek rond de ramen | Asbestmateriaal | <a href="#">Verwijderen</a> |
| 1.1 Code: staal 3 | Puntmonster | - |

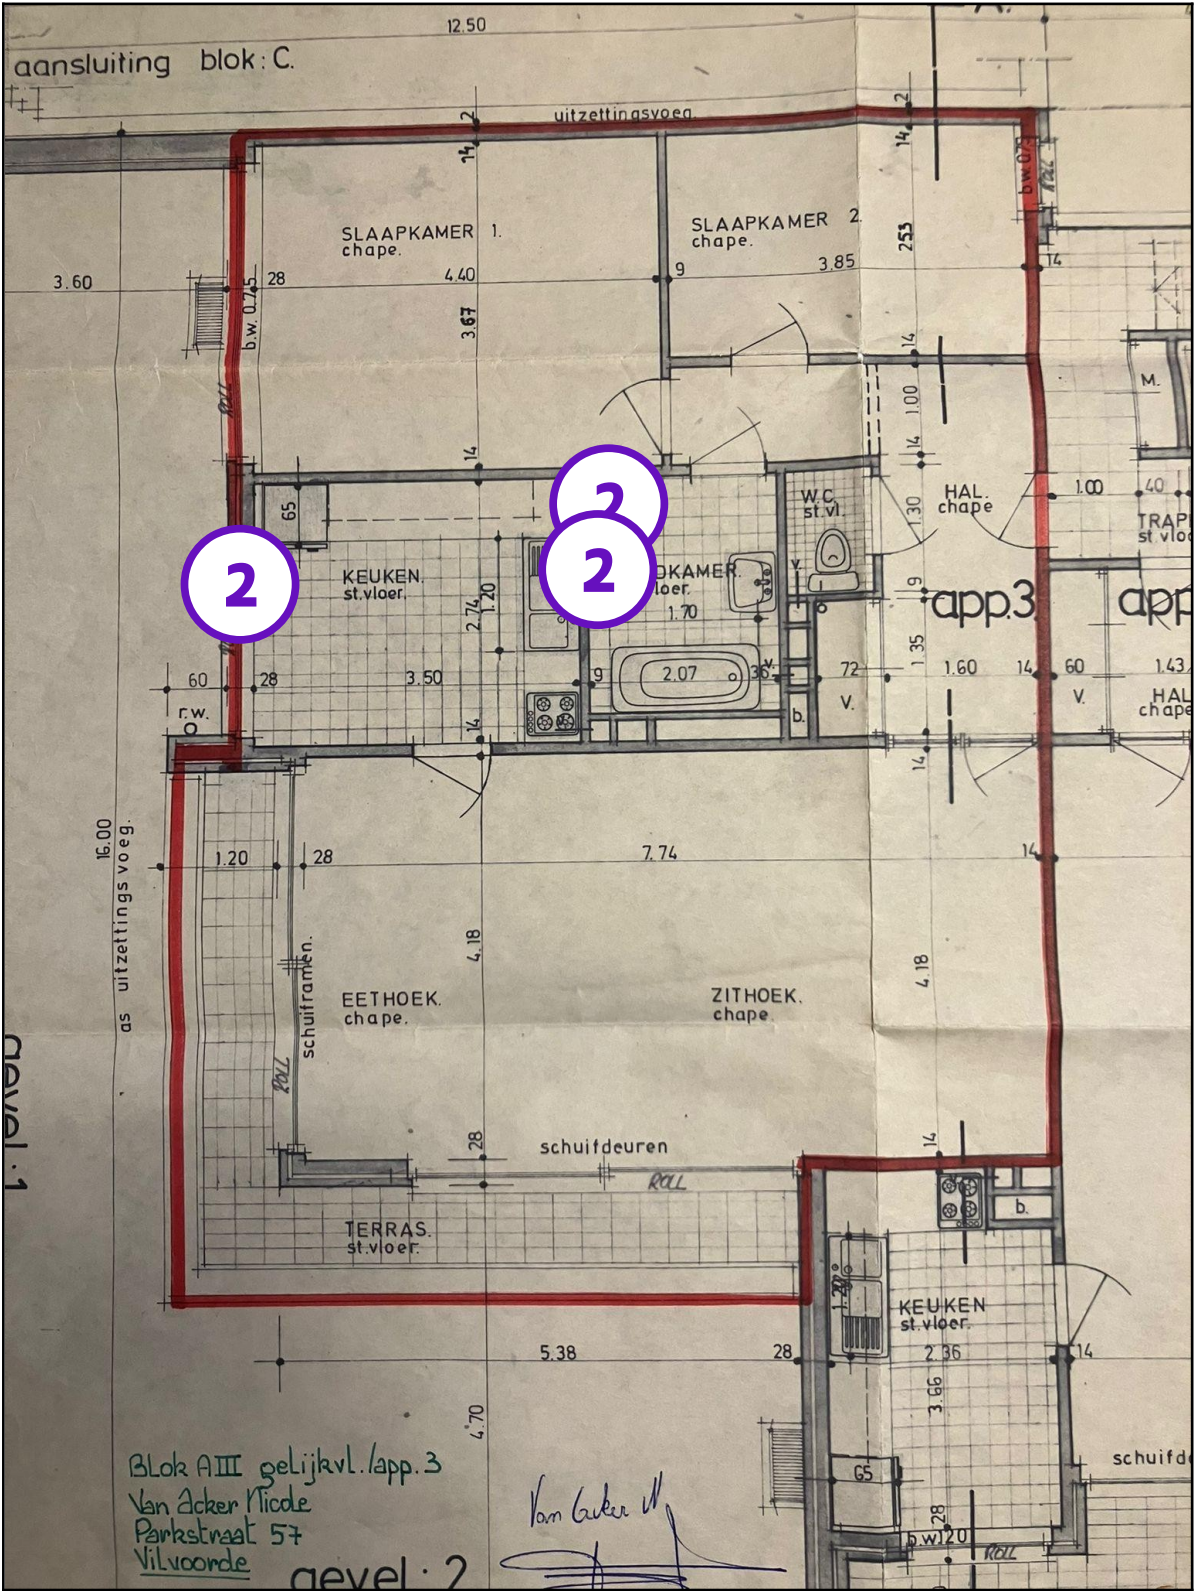
# Plan 1.5: Ventilatiekanalen

De ventilatiekanalen zijn niet inspecteerbaar en bestaan mogelijk uit asbestverdachte buizen. Bij werken, laat dit onderzoeken.

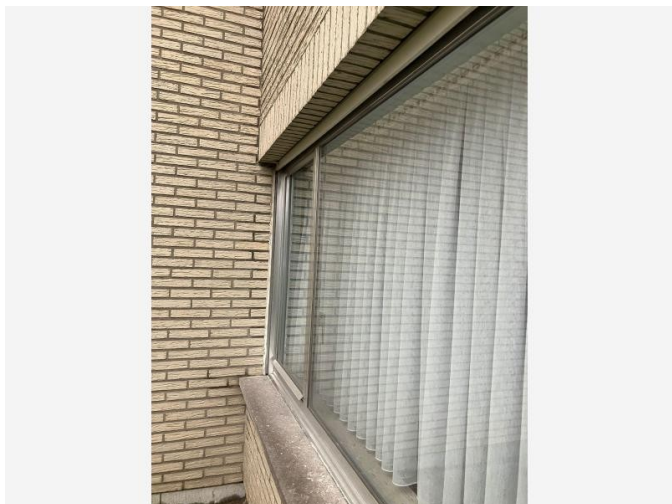
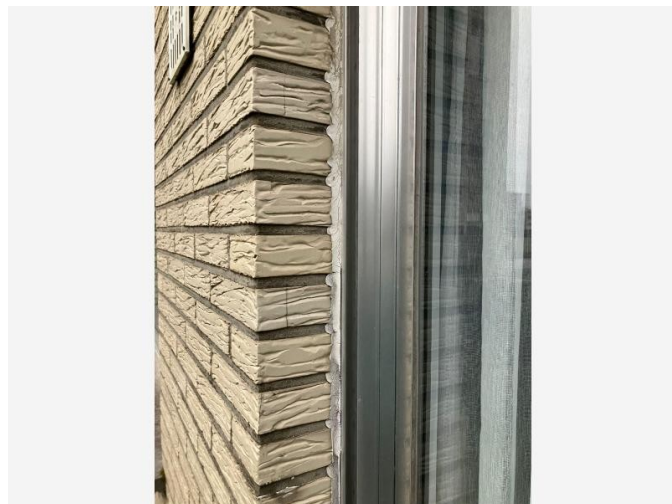
| Fiche 1: Mastiek rond de ramen..... | 19 |

| Eindbeoordeling materiaalrisico | Verhoogd materiaalrisico en/of verhoogde kans op vezelvrijgave |

| Gebondenheid | Categorie 1: hechtgebonden in oorsprong |
| Asbestsoort (vezeltype) | Alleen chrysotiel |
| Asbestconcentratie | Laag (< 50%) |
| Afschermingsgraad van het gehele materiaal | Geheel of deels vrij aan de buitenlucht |
| Toestand van het materiaal | Matig beschadigd, matig verweerd |

| # | Type | Referentie | Resultaat |
|---|---|---|---|
| 1.1 | Puntmonster | staal 3 | Chrysotiel |

| Beschrijving | Mastiek rond de ramen |
| Asbestmateriaal | In-situ afwerkingslagen - Pasta, stopverf, voegsel, stopsel, vulsel, mastiek, kitten, ... |

Het asbestmateriaal valt onder de mijlpaal van 2040.

Verwijderen

- Zorg voor een veilig beheer. Vermijd het beschadigen van het asbestmateriaal. Controleer de toestand jaarlijks op wijzigingen.

- Eenvoudige handelingen: mag via doe-het-zelf of door werknemer(s) met opleidingsattest eenvoudige handelingen  
Deze toepassing kan door een aannemer die over een opleidingsattest eenvoudige handelingen beschikt of door een particulier (doe-het-zelf), verwijderd worden indien er geen verhoogd risico op vrijgave van asbestvezels (max. concentratie 0,01 vezels/cm<sup>3</sup> - CODEX Art. VI.3-54) ontstaat en de toepassing voorafgaand wordt gefixeerd/bevochtigd; de individuele elementen zonder machinale werktuigen (boormachine, slijpschijf, hogedrukreiniger,...) en zonder breken of gooien een voor een losgemaakt worden; en ten slotte dubbel en luchtdicht verpakt weggevoerd worden naar een erkend afvalpunt (recyclagepark).

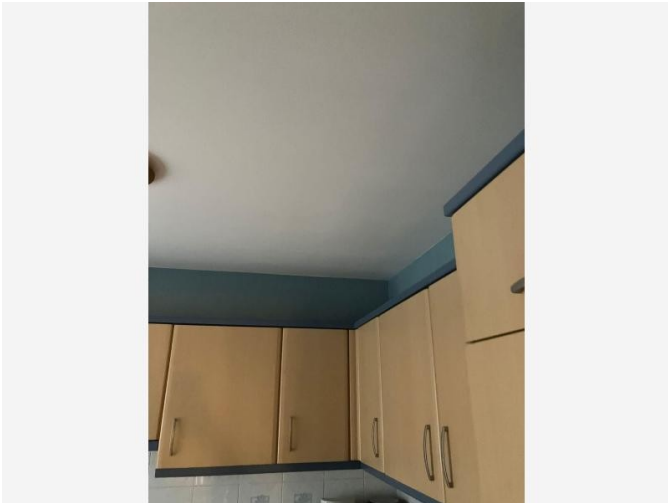
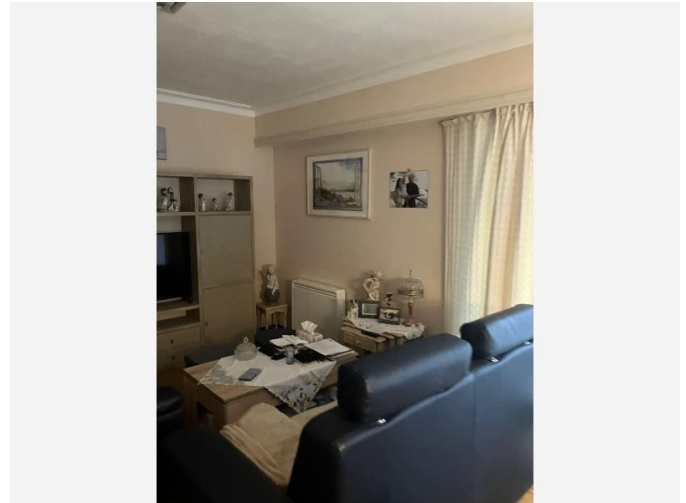
## Fiche 3: Pleisterwerk plafond

Geen asbest

| # | Type | Referentie | Resultaat |
|---|---|---|---|
| 3.1 | Mengmonster | staal 2 | Geen asbest |

| Beschrijving | Pleisterwerk plafond |

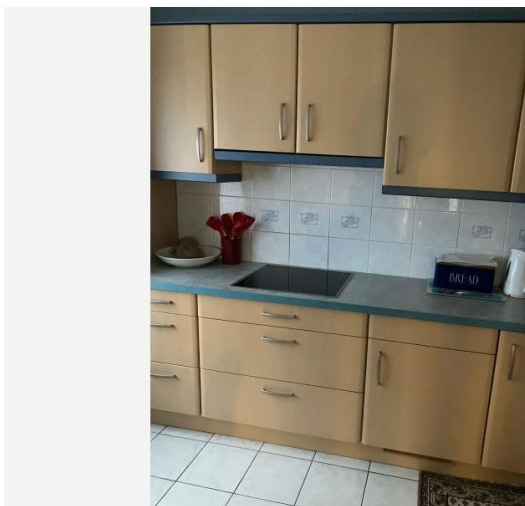
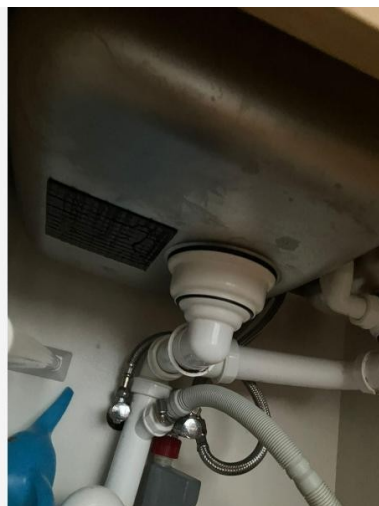
## Fiche 4: Anti-dreun

Geen asbest

| # | Type | Referentie | Resultaat |
|---|---|---|---|
| 4.1 | Puntmonster | staal 4 | Geen asbest |

| Beschrijving | Anti-dreun |

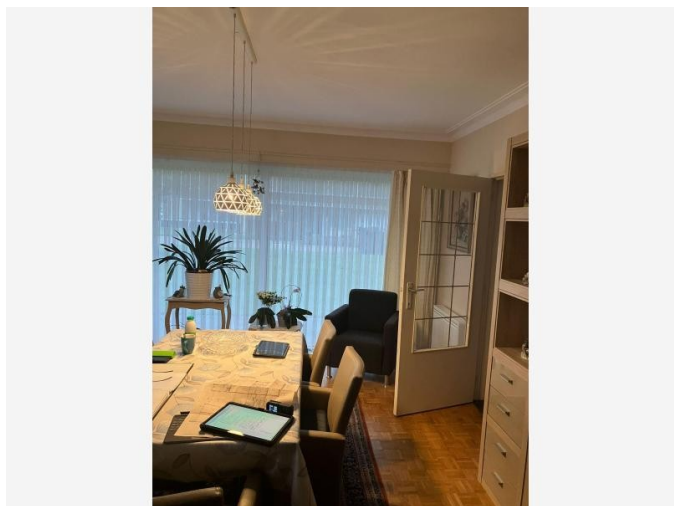
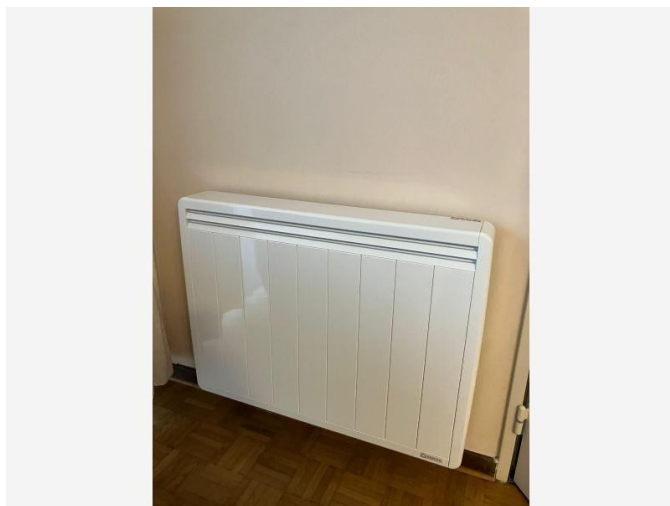
## Fiche 5: Pleisterwerk muren

Geen asbest

| # | Type | Referentie | Resultaat |
|---|---|---|---|
| 5.1 | Mengmonster | staal 1 | Geen asbest |

| Beschrijving | Pleisterwerk muren |
