# Asbestinventarisatetest

Koningin Elisabethlaan 52, 9100 Sint-Niklaas

Attestnummer : 20260902-000352.001

Uitgegeven op : 02.09.2026

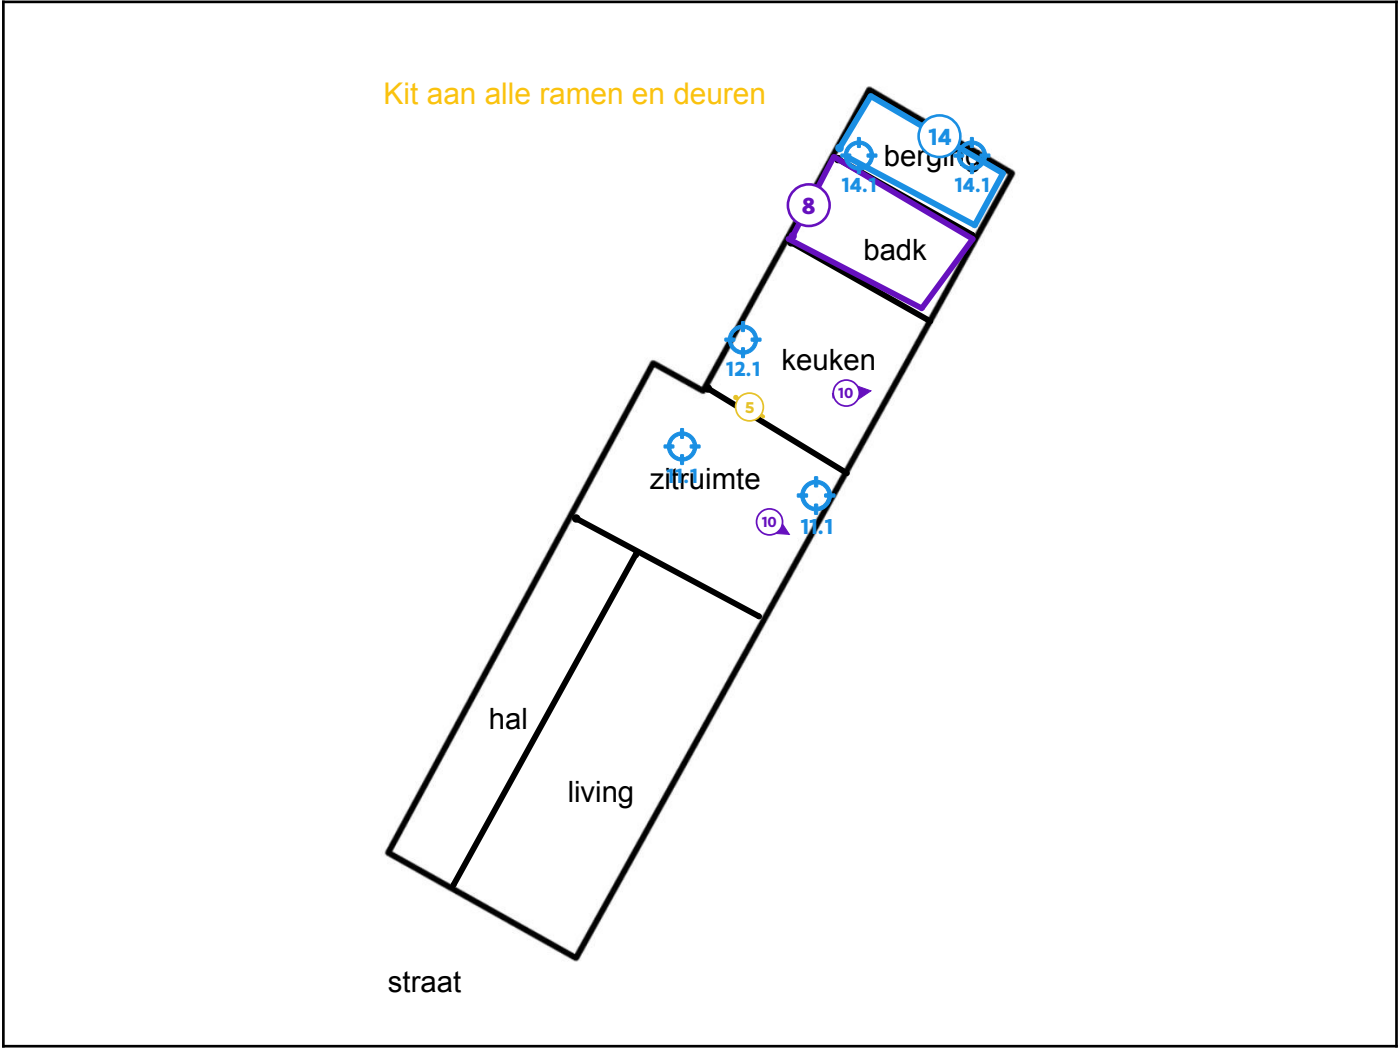
# Plan 1.3: Woning plan gelijkvloers

| Beschrijving | Type | Actie |
|---|---|---|
| 5. Massal tegels aan kelder | Asbestmateriaal | Zorgvuldig beheren |

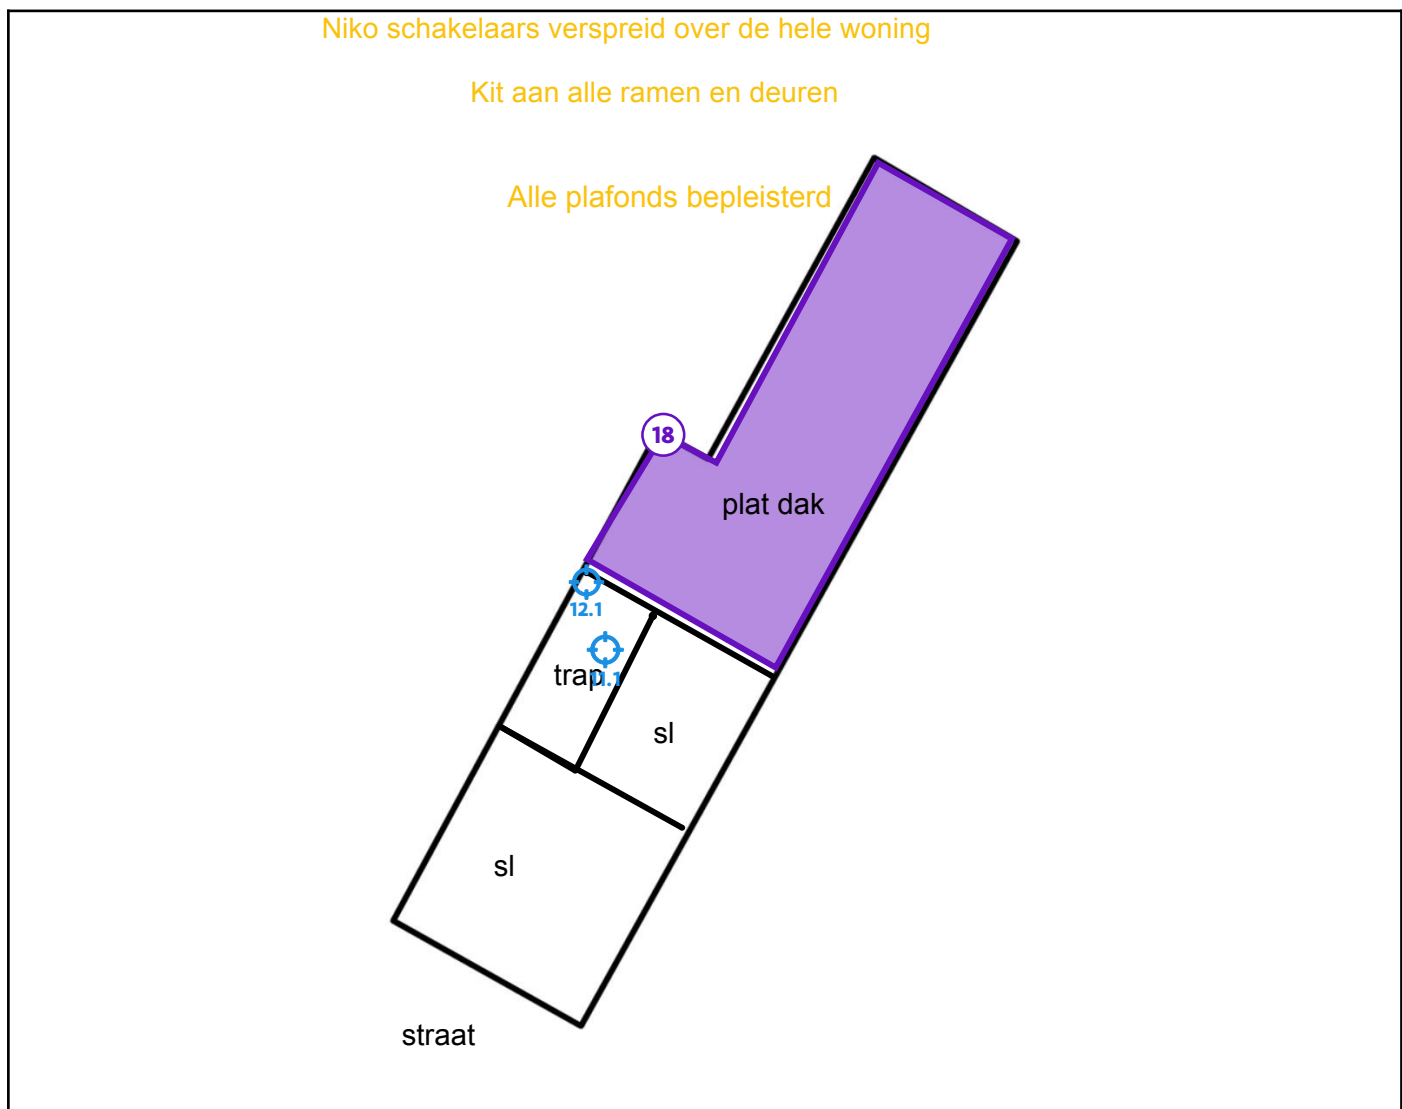
## Plan 1.4: Woning plan eerste verdiep

| Beschrijving | Type | Actie |
|---|---|---|
| 4. bakeliet schakelaars niko verspreid | Asbestmateriaal | Zorgvuldig beheren |

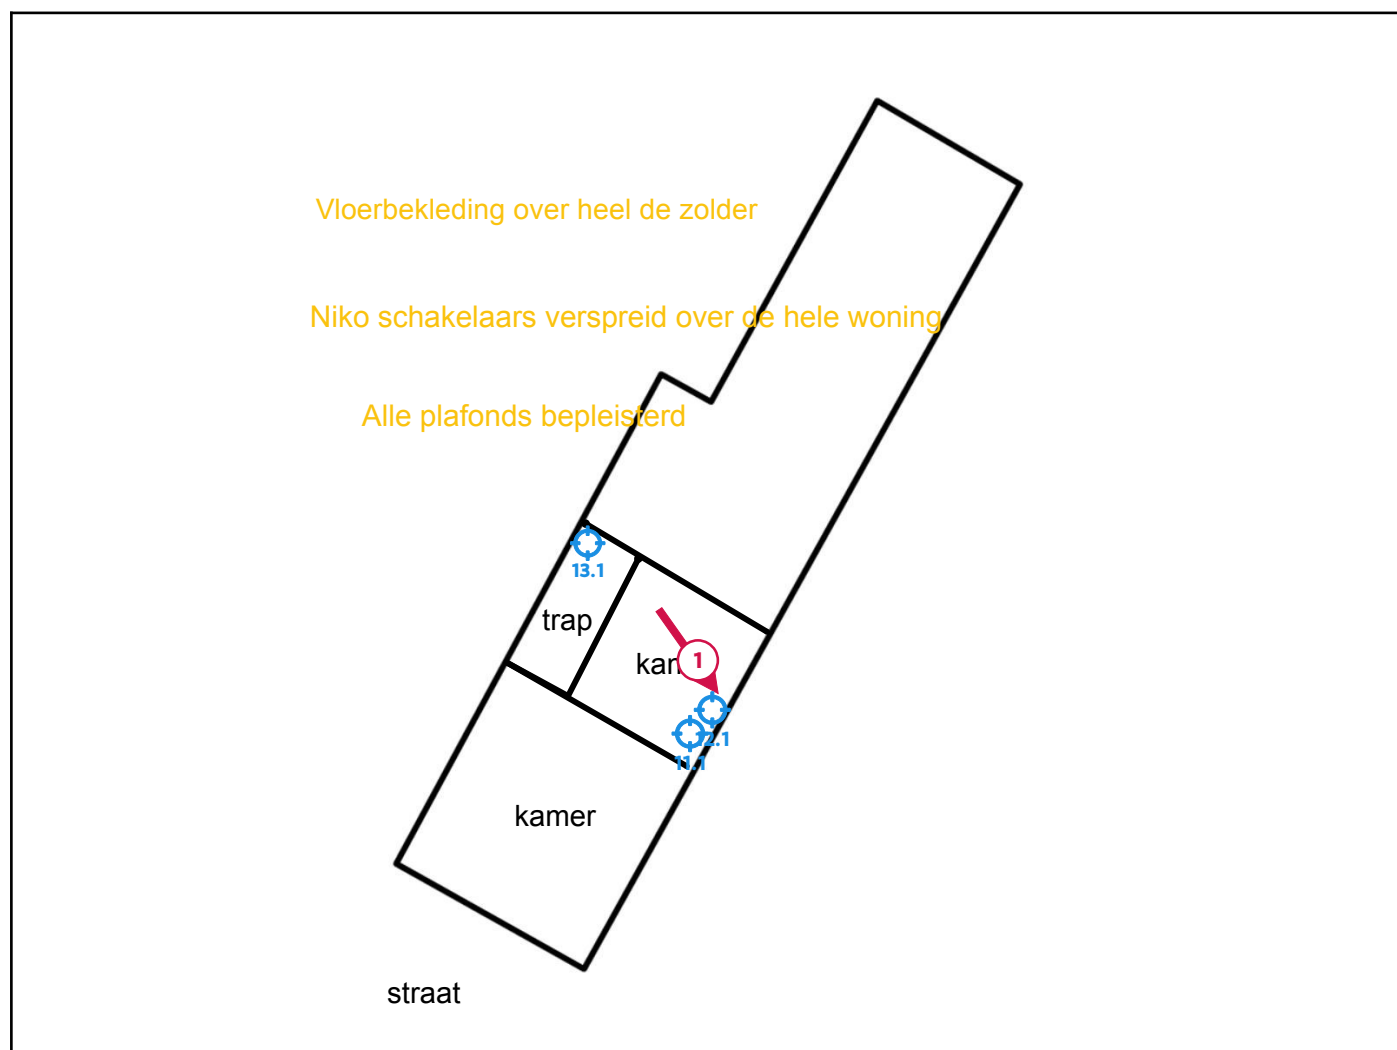
## Plan 1.5: Woning plan zolder

| Beschrijving | Type | Actie |
|---|---|---|
| 1. afval zolder | Asbestmateriaal | Dringend verwijderen |
| 4. bakeliet schakelaars niko verspreid | Asbestmateriaal | Zorgvuldig beheren |

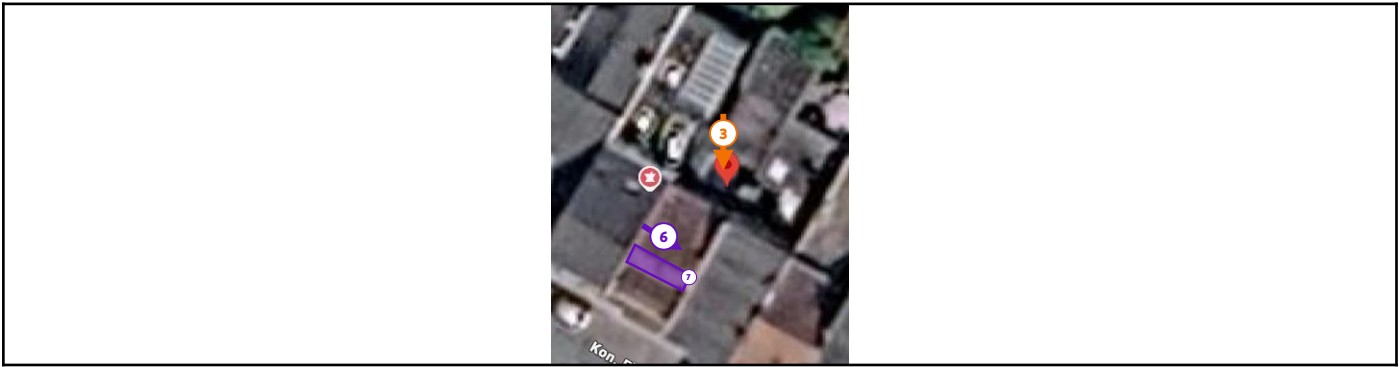
# Plan 1.8: Kon Elisabeth 52

| Beschrijving | Type | Actie |
|---|---|---|
| 3. schouwpijp op plat dak rechts | Asbestmateriaal | <a href="#">Verwijderen</a> |
| 6. Schouw op dak | Beperking | - |
| 7. platte daken boven | Beperking | - |

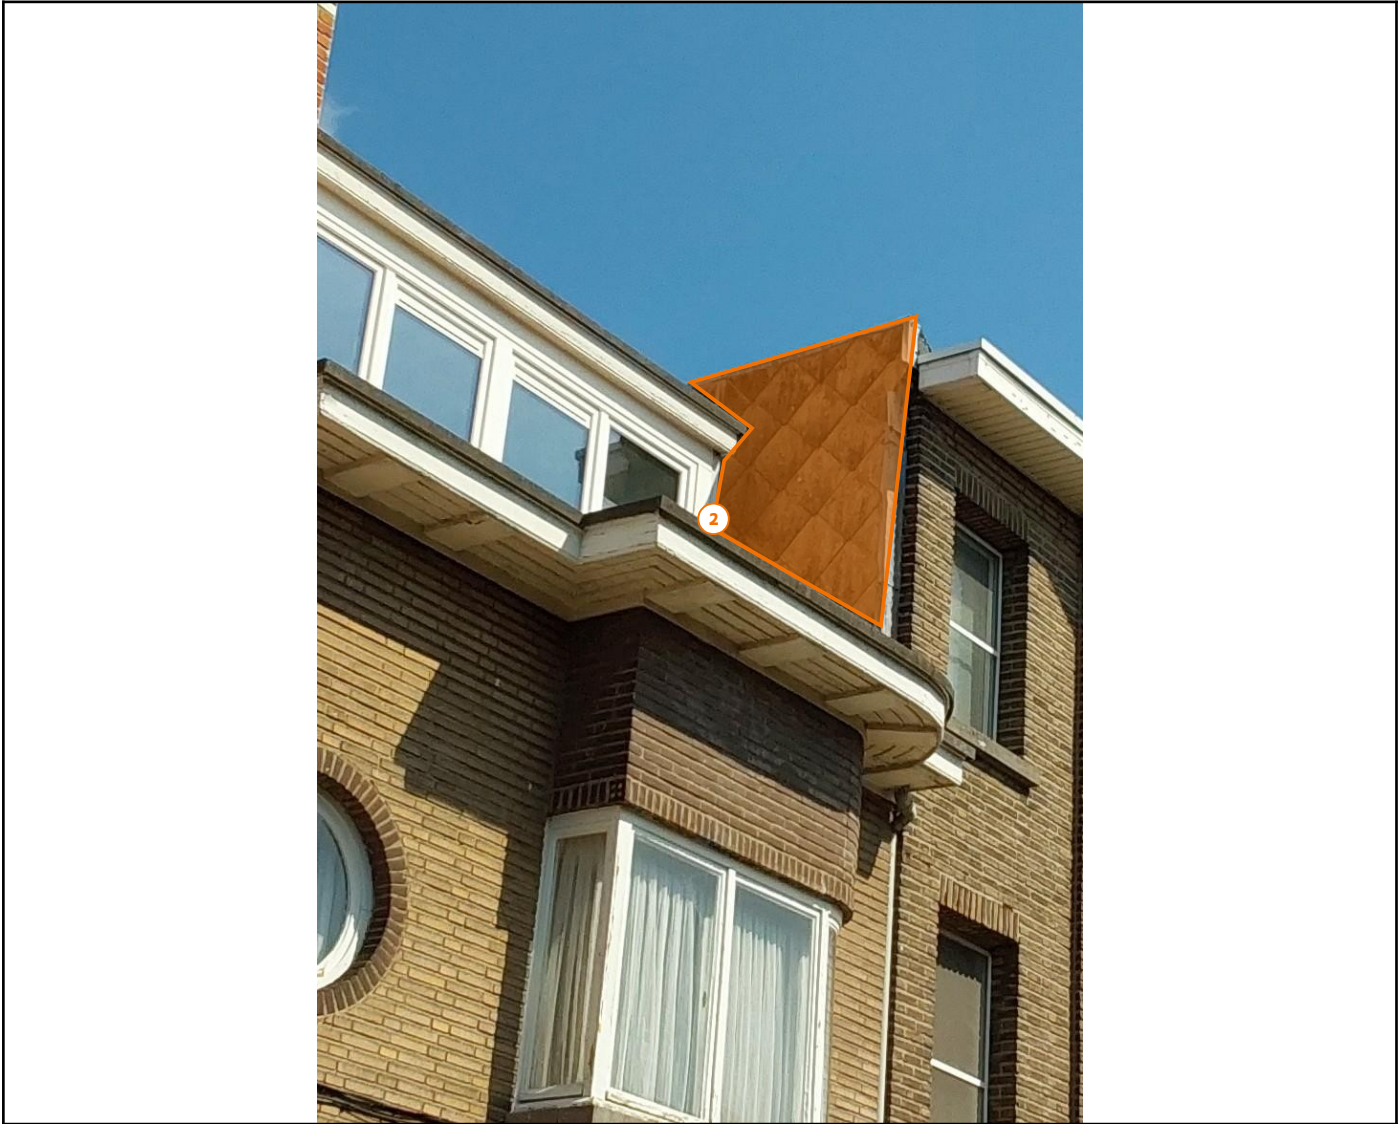
# Plan 1.11: Schalies

| Beschrijving | Type | Actie |
|---|---|---|
| 2. leien buurman rechts | Asbestmateriaal | Verwijderen |

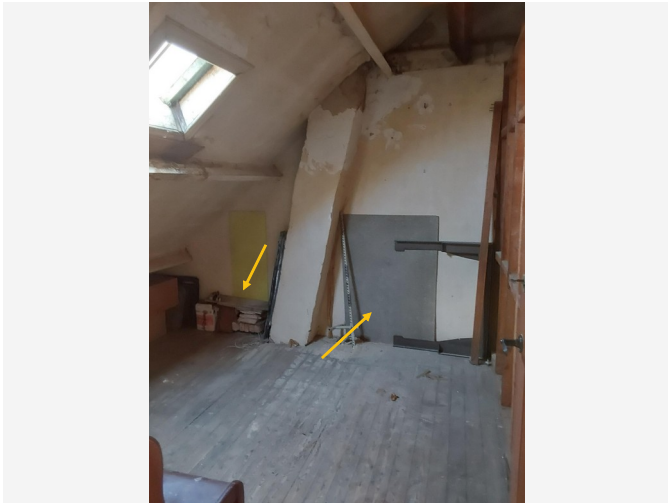
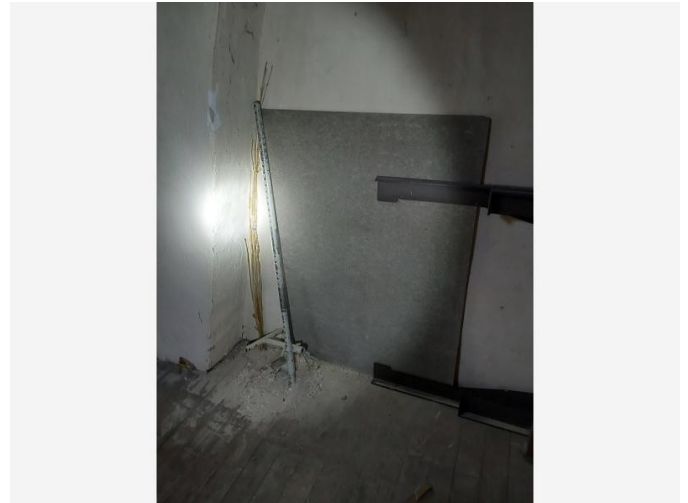
Het asbestmateriaal valt onder de mijlpaal van 2040.

**Dringend verwijderen**

| Beschrijving | afval zolder |
| Type afvalstof | Betreft stock-voorraad of gedemonteerde asbestmaterialen |
| Asbestmaterialen | <ul style="list-style-type: none"><li>• Dak- en gevelbekleding - Lei, shingle</li><li>• Plaat, paneel, tablet - Type Menuiserite</li></ul> |
| Identificatiemethode | De asbestdeskundige beoordeelt het materiaal als asbestverdacht en dus asbesthoudend, en dit zonder monstername. |

- Scherm in afwachting van verwijdering het asbestafval af van luchtstromingen en verstoring: bijvoorbeeld door het te verpakken, te fixeren, af te dekken, signalisatie - afbakening aan te brengen, ....
- Verwijder het asbestafval.
- Voer bijkomende staalname(s) uit.

- Eenvoudige handelingen: mag via doe-het-zelf of door werknemer(s) met opleidingsattest eenvoudige handelingen  
Een doe het zelf mag hechtgebonden buitentoepassingen verwijderen zonder beschadigen of vergruizen. Binnen alléén als ze intact zijn en geen vezels zichtbaar.

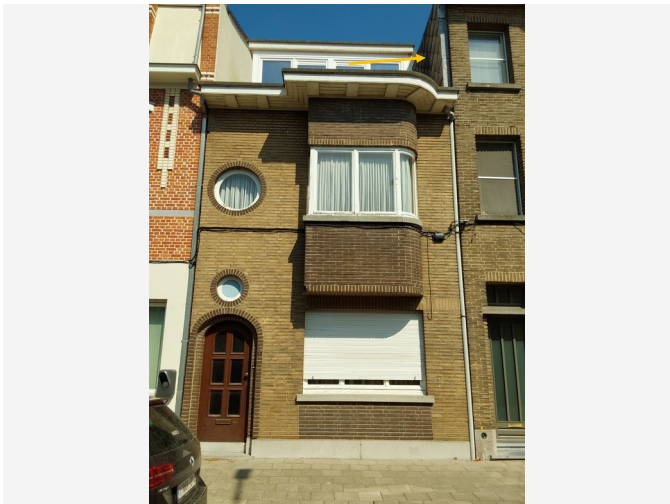
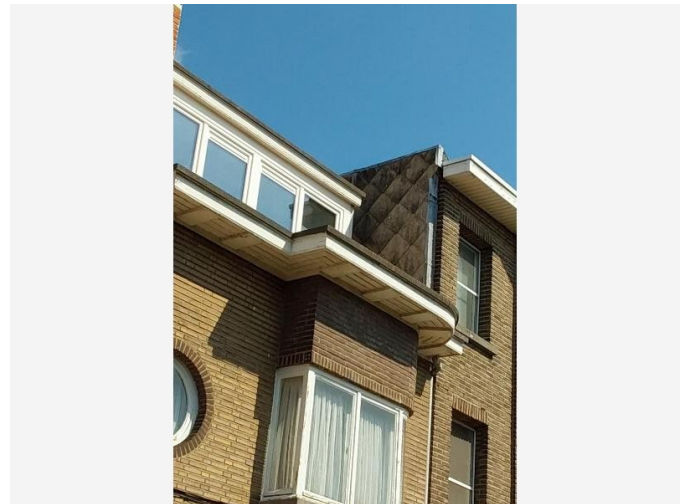
Het asbestmateriaal valt onder de mijlpaal van 2034.

Verwijderen

| Eindbeoordeling materiaalrisico | Verhoogd materiaalrisico en/of verhoogde kans op vezelvrijgave |

| Asbestsoort (vezeltype) | Crocidoliet aanwezig |
| Toestand van het materiaal | Matig beschadigd, matig verweerd |

| Beschrijving | leien buurman rechts |
| Asbestmateriaal | Dak- en gevelbekleding - Lei, shingle |

- Zorg voor een veilig beheer. Vermijd het beschadigen van het asbestmateriaal. Controleer de toestand jaarlijks op wijzigingen.
- Hemelwater dat afspoelt van asbestcement daken of gevels kan asbestdeeltjes bevatten. Gebruik het enkel voor gesloten circuits (bv. spoelen toiletten). Reinig na het vervangen van het dak of de gevel de dakgoten en regenwaterput of -ton om asbesthoudend sediment of slib te verwijderen
- Voer bijkomende staalname(s) uit.

- Eenvoudige handelingen: mag via doe-het-zelf of door werknemer(s) met opleidingsattest eenvoudige handelingen  
Hechtgebonden asbest:  
Als dit materiaal verwijderd kan worden zonder het te breken, te beschadigen... , dan mag met dit met eenvoudige handelingen.

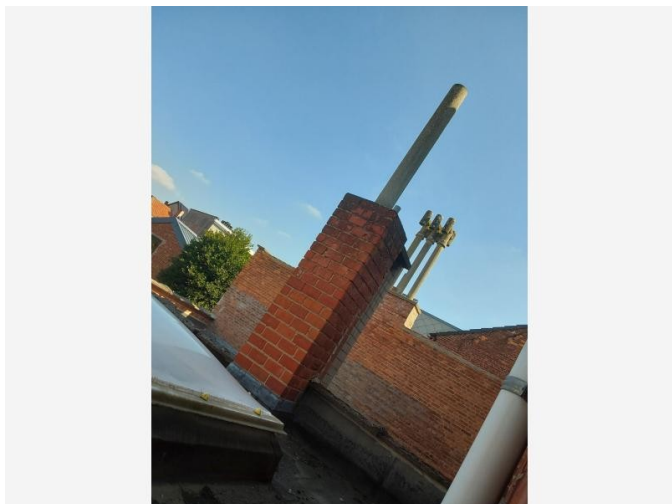
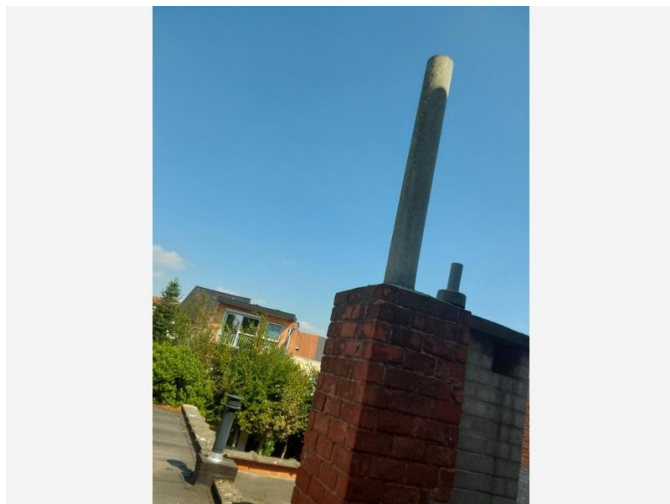
Het asbestmateriaal valt onder de mijlpaal van 2034.

Verwijderen

| Eindbeoordeling materiaalrisico | Verhoogd materiaalrisico en/of verhoogde kans op vezelvrijgave |

| Asbestsoort (vezeltype) | Crocidoliet aanwezig |
| Toestand van het materiaal | Matig beschadigd, matig verweerd |

| Beschrijving | schouwpijp op plat dak rechts |

- Zorg voor een veilig beheer. Vermijd het beschadigen van het asbestmateriaal. Controleer de toestand jaarlijks op wijzigingen.
- Voer bijkomende staalname(s) uit.

- Eenvoudige handelingen: mag via doe-het-zelf of door werknemer(s) met opleidingsattest eenvoudige handelingen  
Een doe het zelf mag hechtgebonden buitentoepassingen verwijderen zonder beschadigen of vergruizen. Binnen alléén als ze intact zijn en geen vezels zichtbaar. Beschadigd of verweerd asbest mag enkel ook door doe-het-zelf verwijderd worden indien er niemand anders in de buurt is. Gezien de ouderdom en verwerking het asbestmateriaal doet men toch best bij verwijdering beroep op werknemers met een opleidingsattest. Zij hebben ervaring en de juiste materialen om dit veilig te laten verlopen. Op een dak werken is gevaarlijk als U dit niet gewoon bent, de buizen zijn ook moeilijk te hanteren en breken dikwijls bij de moffen. Wil U toch zelf verwijderen? Zorg er dan voor dat : U zich goed beschermt met een FFP3 wegwerpmasker of halfgelaadsmasker met P3 filter, wegweroverall type Tyvek CAT III, type 5,6 en handschoenen wegwerp of afwasbaar en afspoelbaar schoeisel. Er geen minderjarigen of derden aanwezig zijn U loskomende deeltjes en afval dubbel en luchtdicht verpakt in stevig PE-folie U beschikt over een vernevelaar (water) of

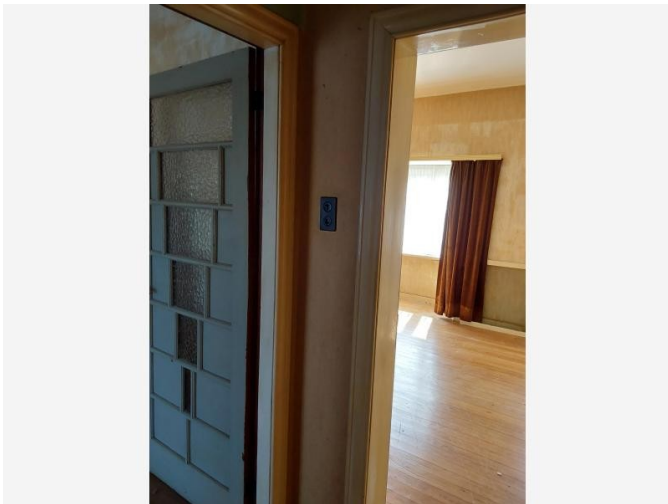
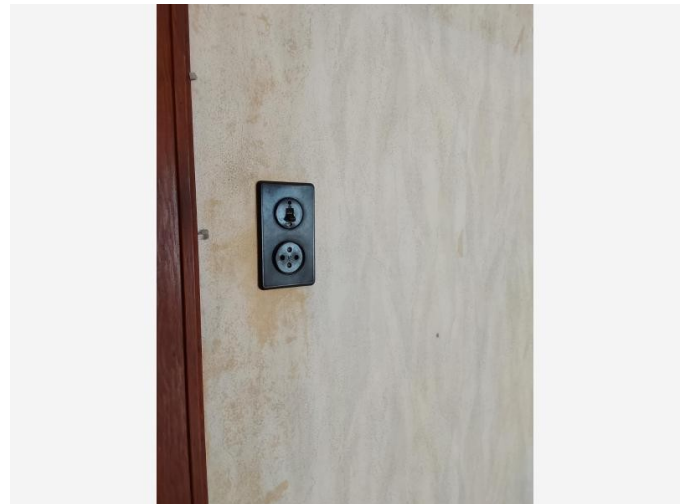
| Identificatiemethode | <p>De asbestdeskundige beoordeelt het materiaal als asbestverdacht en dus asbesthoudend, en dit zonder monstername.</p> <p>Motivatie: De monstername brengt andere schade aan dan schade die inherent is aan de monstername.</p> |
| Opmerking | Ter verduidelijking bakeliet hier is asbestverdacht het is niet zeker dat er asbest in zit . Deze oppervlakte is een beredeneerde schatting , Er worden geen rechten verleend aan deze oppervlakten. |

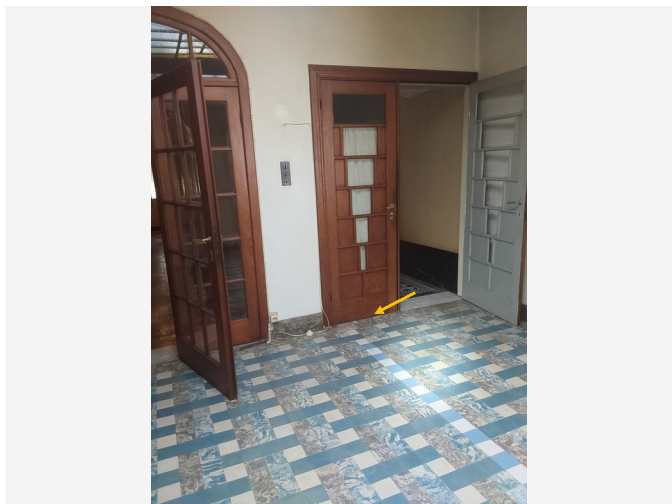
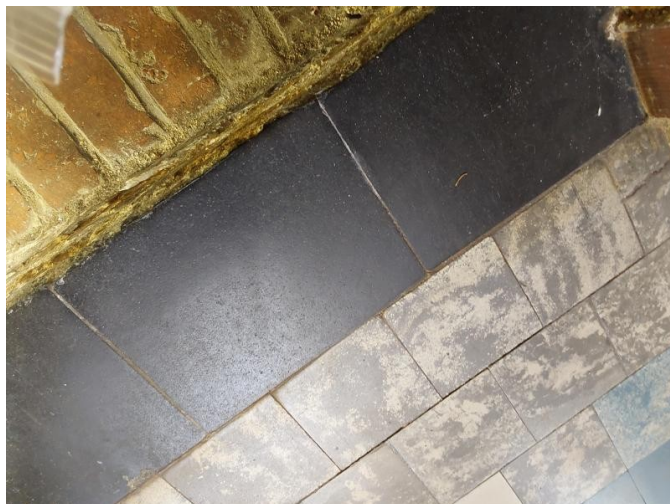
| Identificatiemethode | <p>De asbestdeskundige beoordeelt het materiaal als asbestverdacht en dus asbesthoudend, en dit zonder monstername.</p> <p>Motivatie: De monstername brengt andere schade aan dan schade die inherent is aan de monstername.</p> |
| Opmerking | <p>Geen staalname opdat de monsternameplaats niet veilig kan achter gelaten worden. Scherpe kanten na staalname kunnen onvoldoende afgeschermd worden.</p> <p>dikte is een schatting, deze ornamenten hebben geen uniforme dikte.</p> <p>de oppervlakte is een beredeneerde schatting , waaraan geen rechten worden verleend .</p> |
