# Asbestinventarisatattest

Sint-Jorisstraat 6, 9140 Temse

Attestnummer : 20250107-000050.000

Uitgegeven op : 07.01.2025

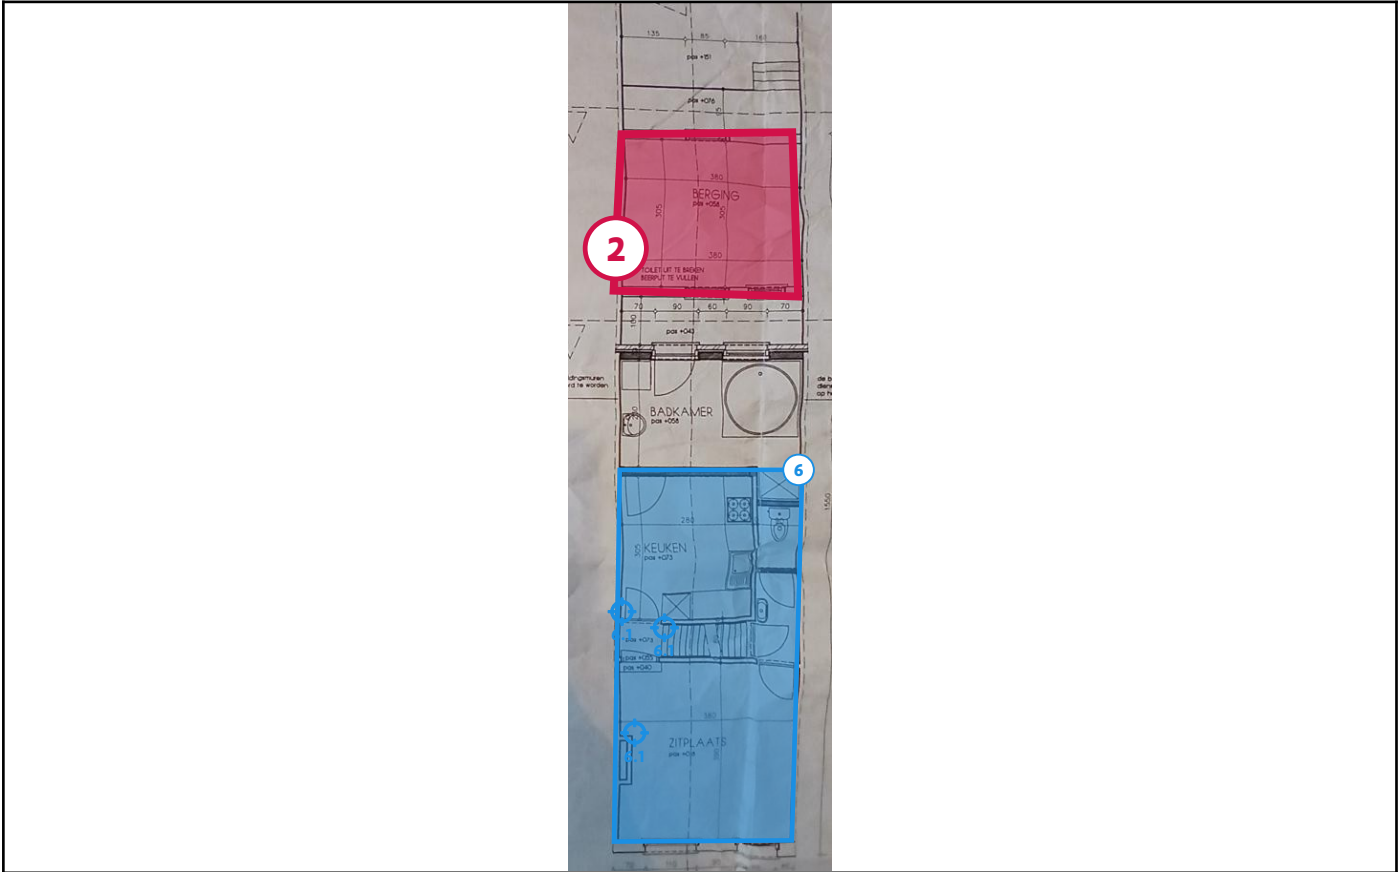
# Plan 1.2: grondplan gelijkvloers

| Beschrijving | Type | Actie |
|---|---|---|
| 2. plafond schuurtje | Asbestmateriaal | Dringend verwijderen |
| 6. Pleisterwerk plafond | Geen asbest | - |

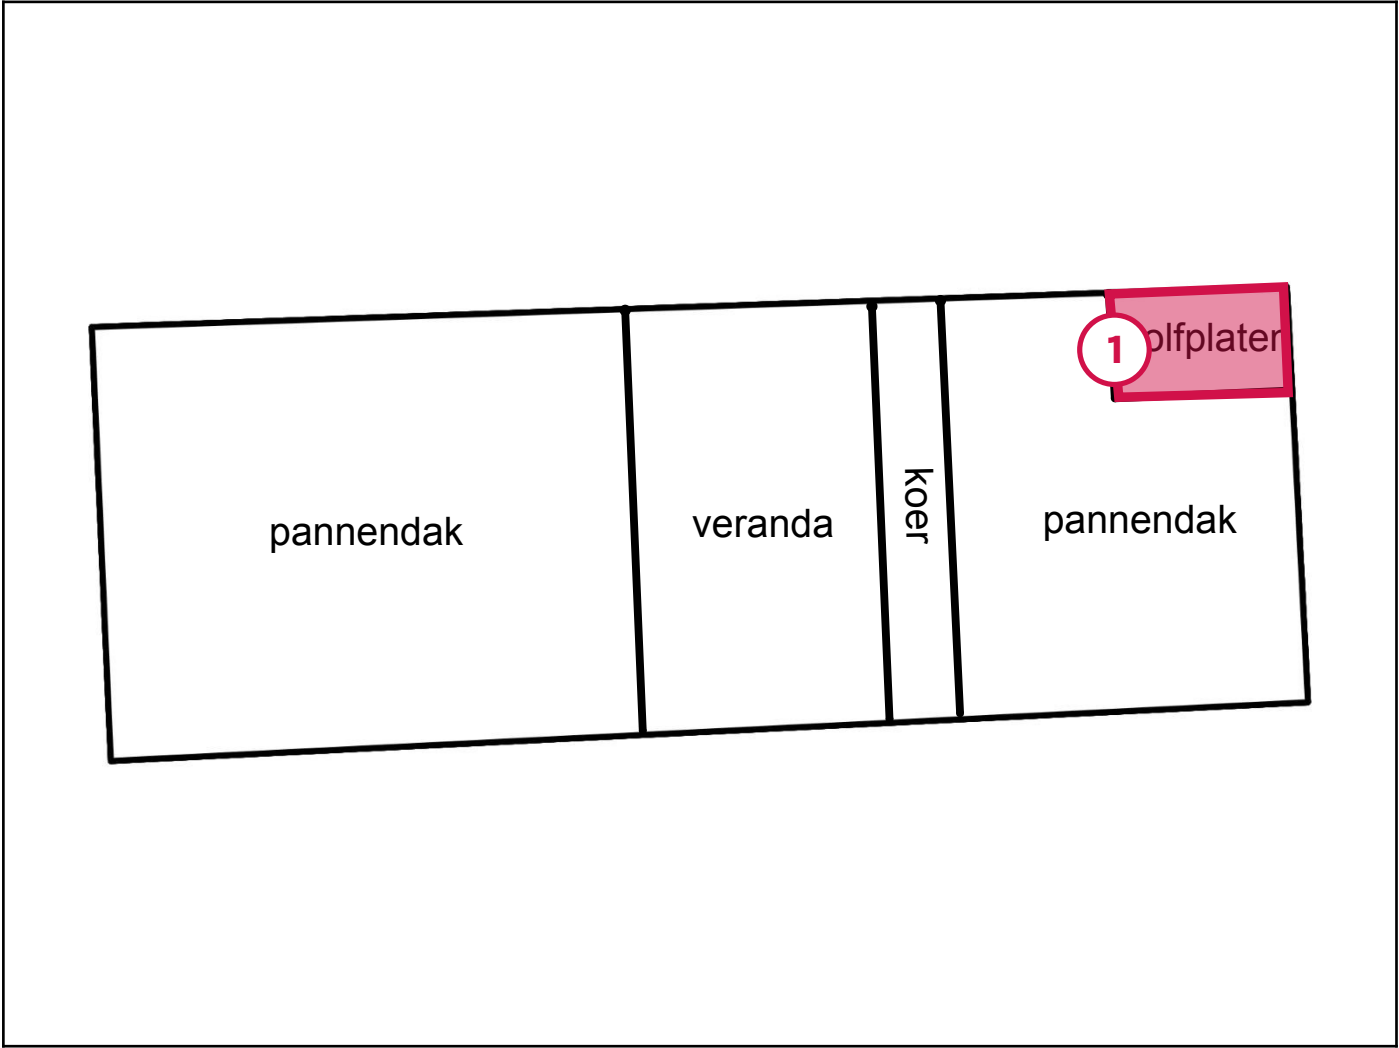
# Plan 1.6: dakplan

| Beschrijving | Type | Actie |
|---|---|---|
| 1. golfplaten schuur | Asbestmateriaal | Dringend verwijderen |

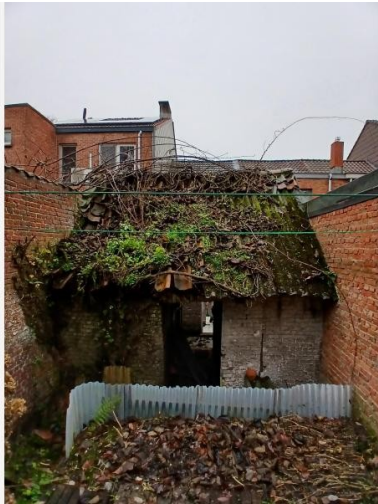
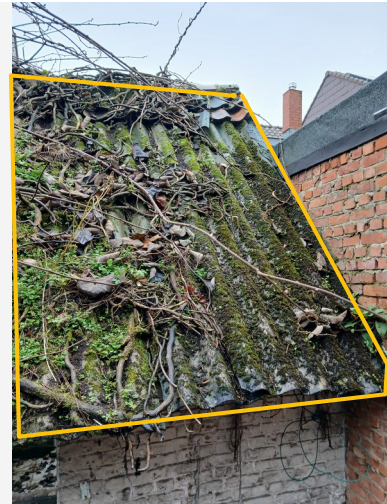
Overzichtsfoto

Detailfoto

| Eindbeoordeling materiaalrisico | Hoog materiaalrisico en/of hoge kans op vezelvrijgave |

| Asbestsoort (vezeltype) | Crocidoliet aanwezig |
| Toestand van het materiaal | Zwaar beschadigd, zwaar verweerd |

| Asbestmateriaal | Dak- en gevelbekleding - Golfplaat |
| Opmerking | Aan de achterzijde van de schuur aan de tuinzijde bestaat een deel van het pannendak uit asbestverdachte rij golfplaten. |

Het asbestmateriaal valt onder de mijlpaal van 2034.

**Dringend verwijderen**

- Zorg voor een veilig beheer. Vermijd het beschadigen van het asbestmateriaal. Controleer de toestand jaarlijks op wijzigingen.
- Zorg voor een veilig beheer en verwijder dit asbestmateriaal wanneer het bij werken eenvoudig bereikbaar wordt. Controleer de toestand jaarlijks op wijzigingen.
- Hemelwater dat afspoelt van asbestcement daken of gevels kan asbestdeeltjes bevatten. Gebruik het enkel voor gesloten circuits (bv. spoelen toiletten). Reinig na het vervangen van het dak of de gevel de dakgoten en regenwaterput of -ton om asbesthoudend sediment of slib te verwijderen

- Eenvoudige handelingen: mag via doe-het-zelf of door werknemer(s) met opleidingsattest eenvoudige handelingen  
De golfplaten kunnen met eenvoudige handelingen verwijderd worden door een doe-het-zelver of een professional die beschikt over het opleidingsattest 'Asbestverwijdering eenvoudige handelingen'. Bij het verwijderen moet steeds rekening worden gehouden met alle milieu- en veiligheidsvoorschriften. Codex boek VI, titel 3

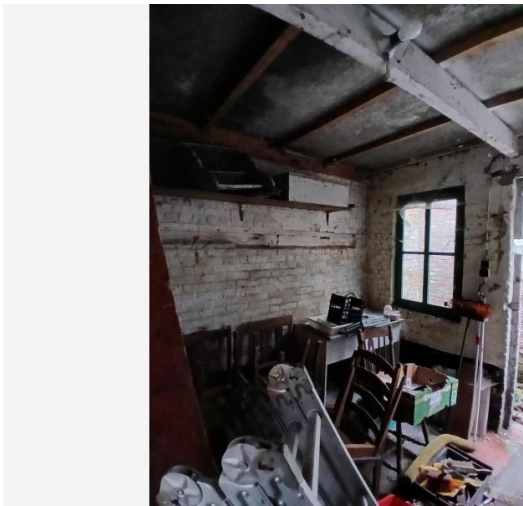
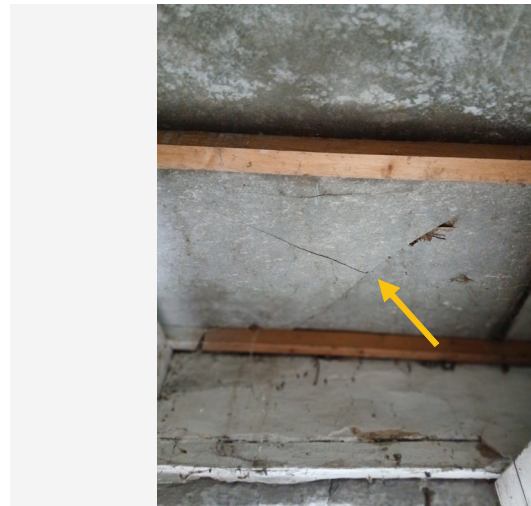
Overzichtsfoto

Detailfoto

| Eindbeoordeling materiaalrisico | Hoog materiaalrisico en/of hoge kans op vezelvrijgave |

| Asbestsoort (vezeltype) | Crocidoliet aanwezig |
| Toestand van het materiaal | Matig beschadigd, matig verweerd |

| Beschrijving | plafond schuurtje |
| Asbestmateriaal | Plaat, paneel, tablet - Generiek |

Het asbestmateriaal valt onder de mijlpaal van 2040.

**Dringend verwijderen**

- Zorg voor een veilig beheer. Vermijd het beschadigen van het asbestmateriaal. Controleer de toestand jaarlijks op wijzigingen.

- Eenvoudige handelingen: mag via doe-het-zelf of door werknemer(s) met opleidingsattest eenvoudige handelingen  
Het plafond bestaande uit cementplaten kan met eenvoudige handelingen het veiligst verwijderd worden door een professional die beschikt over het opleidingsattest 'Asbestverwijdering eenvoudige handelingen'. Bij het verwijderen moet steeds rekening worden gehouden met alle milieu- en veiligheidsvoorschriften conform Codex boek VI, titel 3

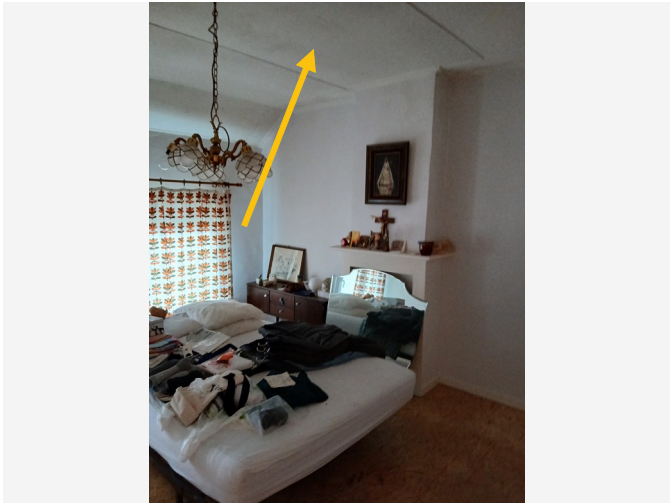
## Fiche 3: vals plafond 1ste verdieping

Het plafond van slaapkamer 2 is een vals plafond en dit plafonds is niet verdacht.

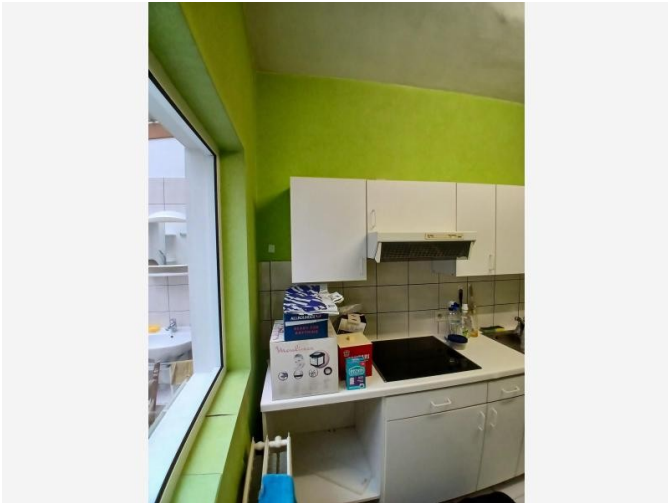
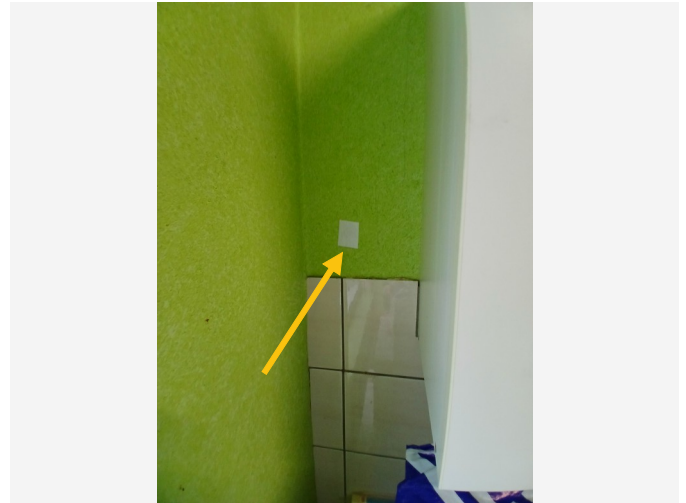
## Fiche 4: pleister muur

Geen asbest

| # | Type | Referentie | Resultaat |
|---|---|---|---|
| 4.1 | Mengmonster | ID1 | Geen asbest |

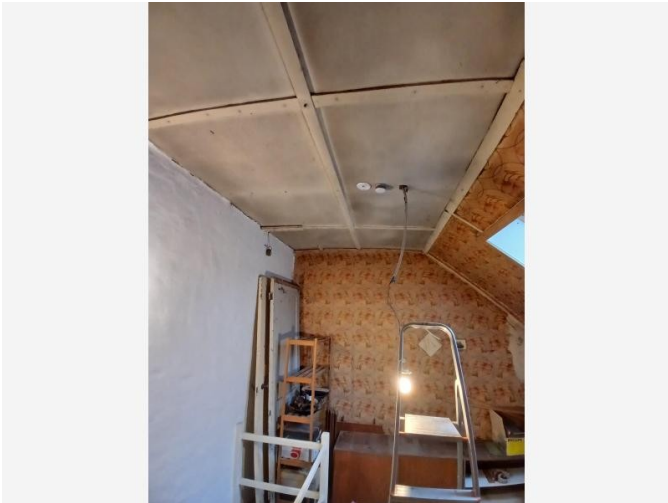
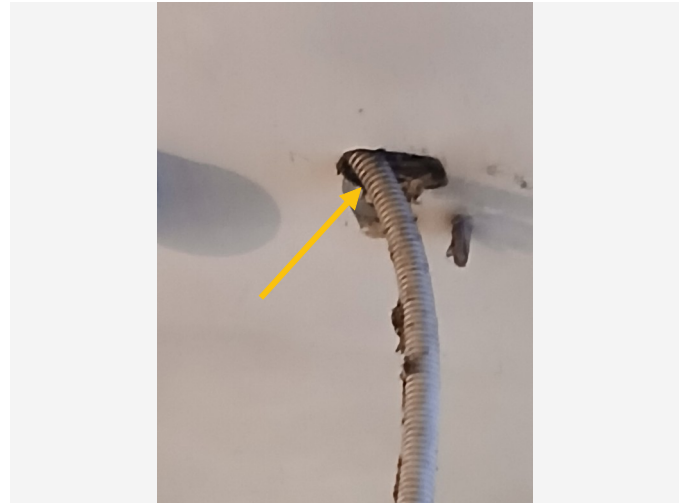
## Fiche 5: plaat plafond kamer

Geen asbest

| # | Type | Referentie | Resultaat |
|---|---|---|---|
| 5.1 | Puntmonster | ID4 | Geen asbest |

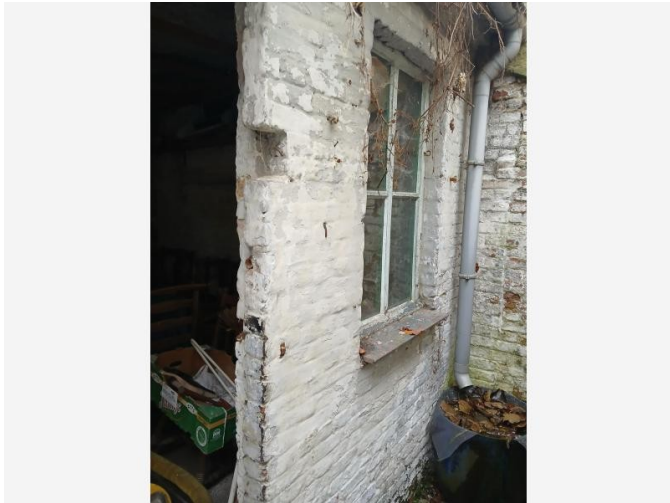
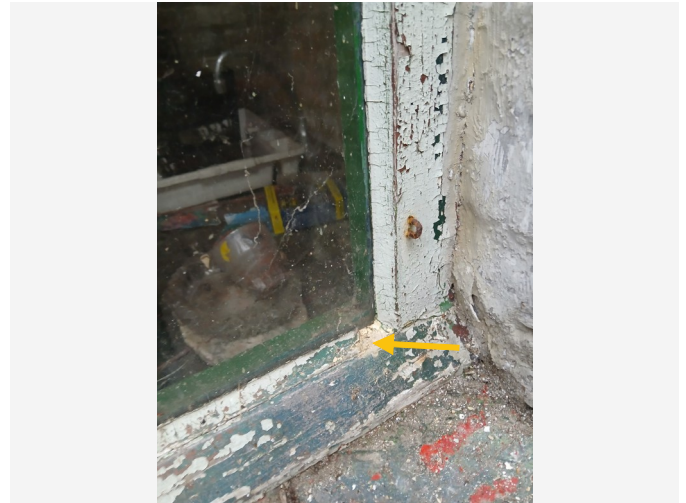
## Fiche 7: stopverf raam schuur

Geen asbest

| # | Type | Referentie | Resultaat |
|---|---|---|---|
| 7.1 | Puntmonster | ID3 | Geen asbest |
