# Asbestinventarisatetest

Oudstrijderslaan 42, 8930 Menen

Attestnummer : 20240416-000369.000

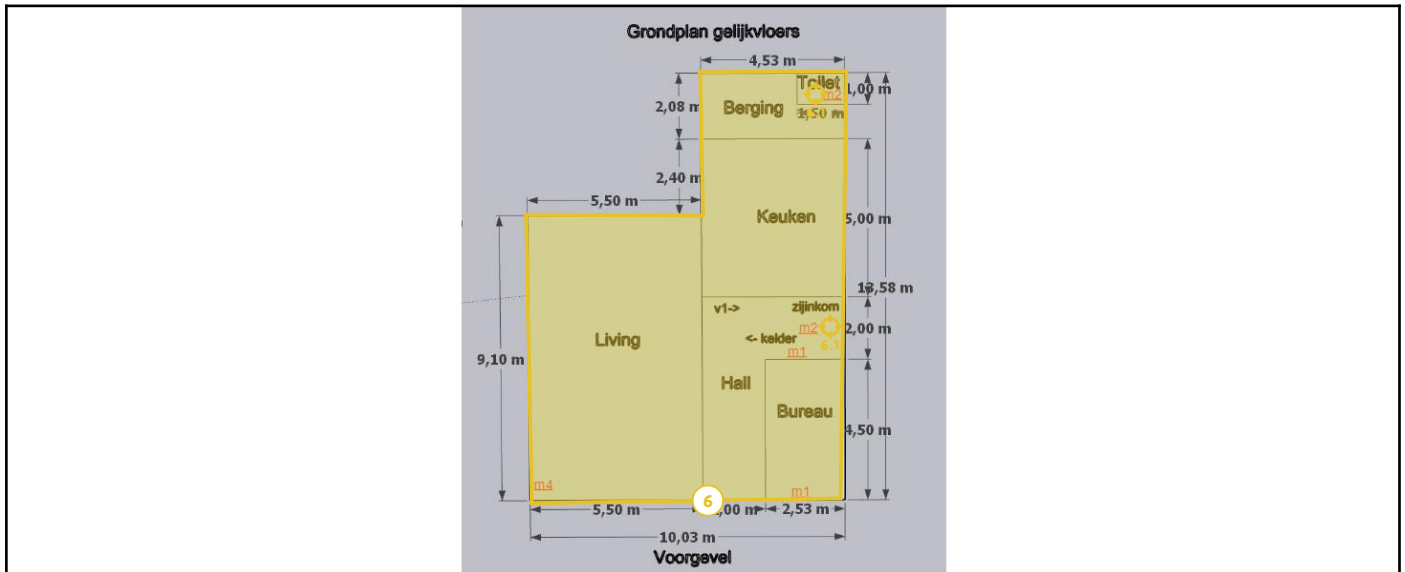
## Plan 1.3: Grondplan gelijkvloers

Beschrijving	Type	Actie
6. Pleisterwerk plafond	Asbestmateriaal	Zorgvuldig beheren
6.1 Code: M2	Mengmonster	-

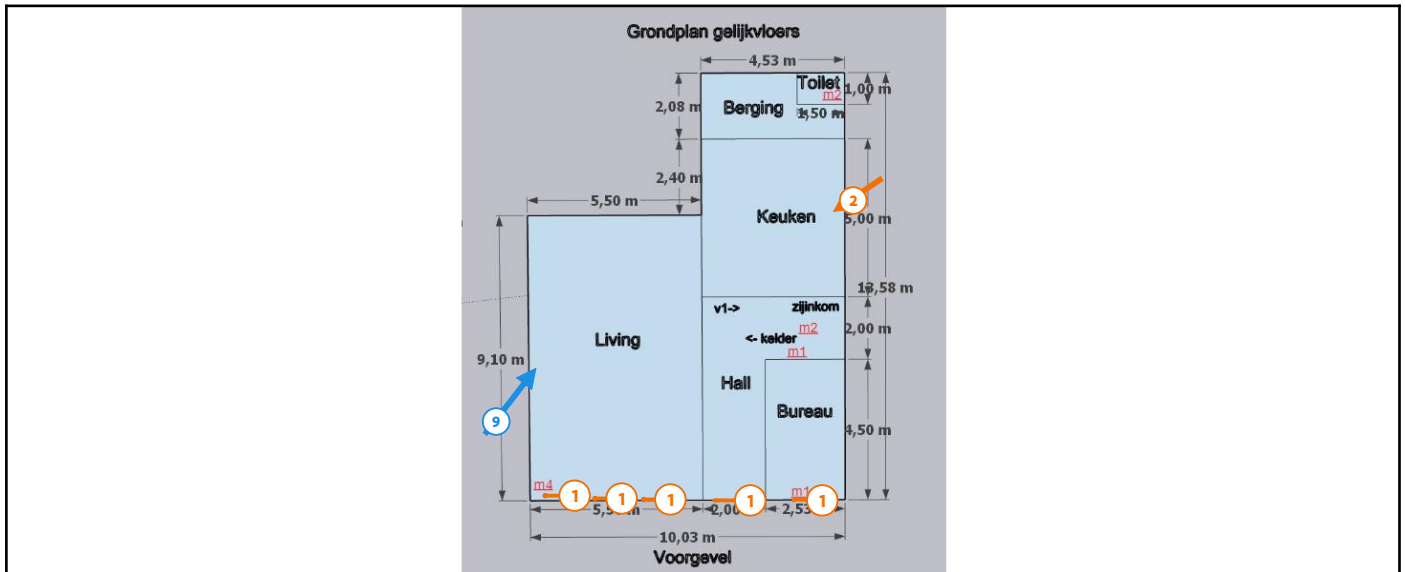
## Plan 1.4: Grondplan gelijkvloers

Beschrijving	Type	Actie
1. Mastiek tussen raam - muuraansluiting	Asbestmateriaal	<a href="#">Verwijderen</a>
2. Teer onder gootsteen in keuken	Asbestmateriaal	<a href="#">Verwijderen</a>
9. tablet tv Meubel - schouw	Geen asbest	-

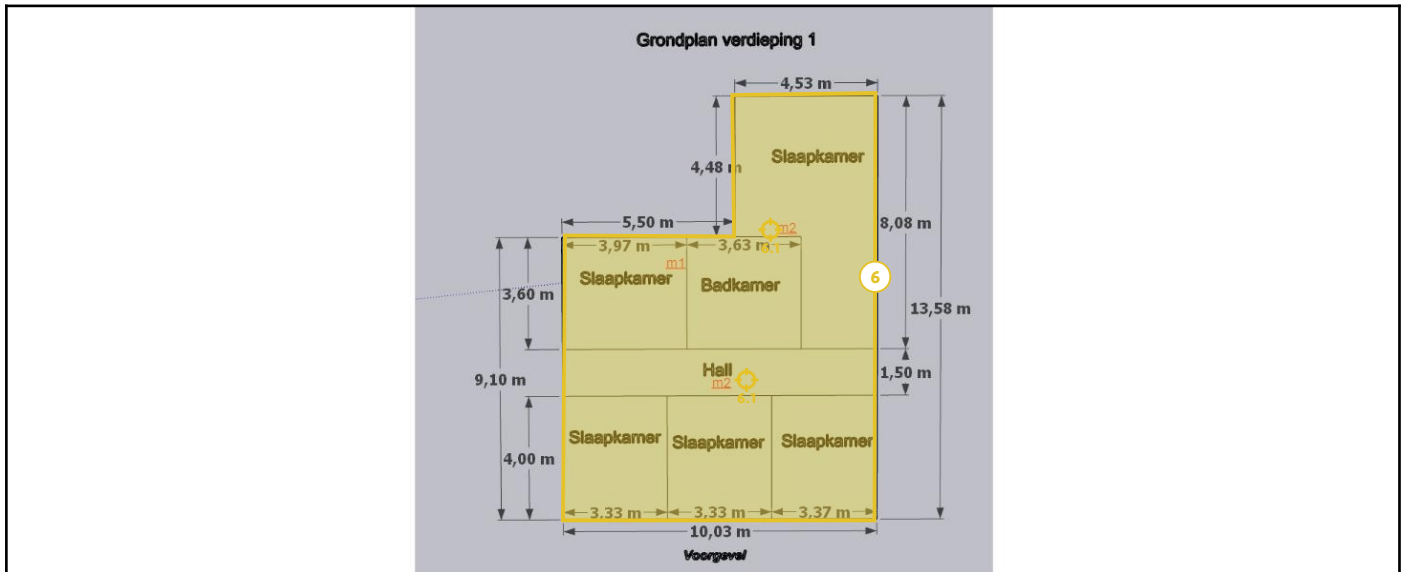
# Plan 1.6: Grondplan verdieping 1

Beschrijving	Type	Actie
6. Pleisterwerk plafond	Asbestmateriaal	Zorgvuldig beheren
6.1 Code: M2	Mengmonster	-

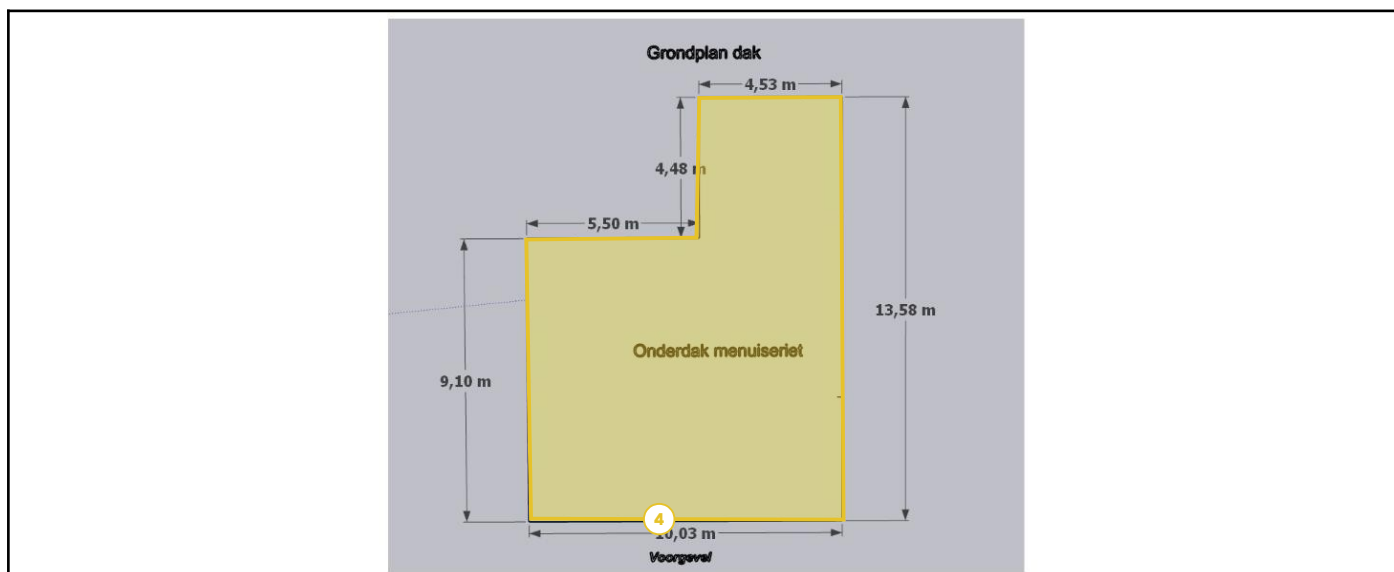
## Plan 1.8: Grondplan dak

Beschrijving	Type	Actie
4. Onderdak menuiseriet woning	Asbestmateriaal	Zorgvuldig beheren

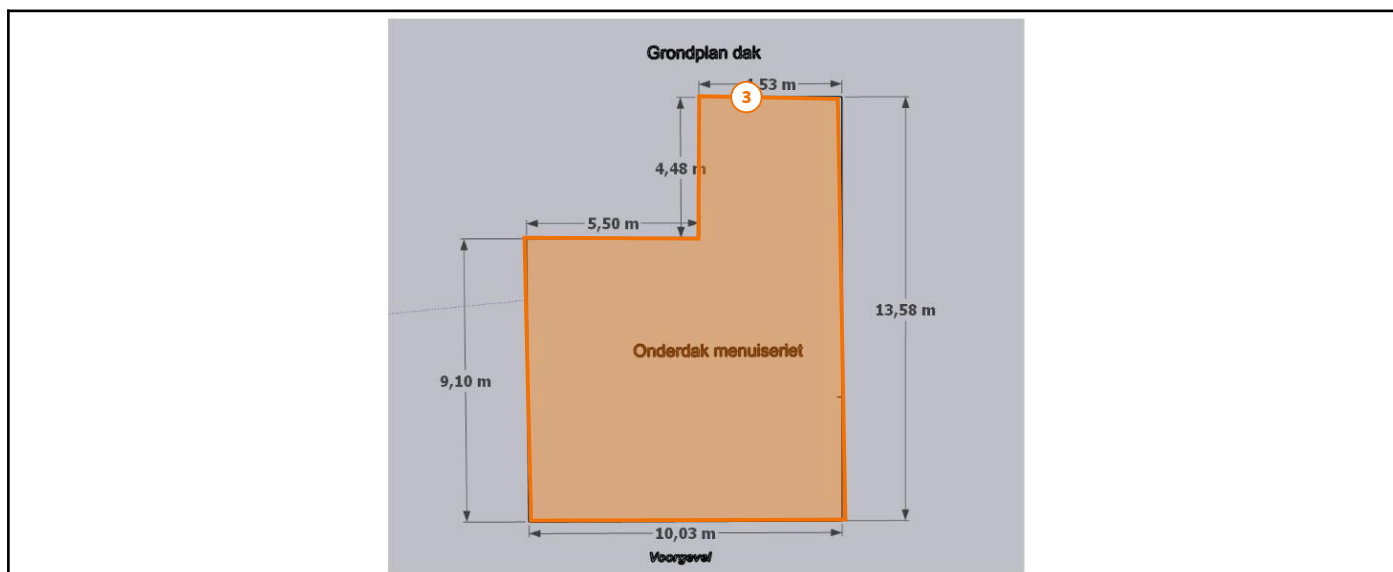
## Plan 1.9: Grondplan dak

Beschrijving	Type	Actie
3. Leien op dak woning	Asbestmateriaal	<a href="#">Verwijderen</a>

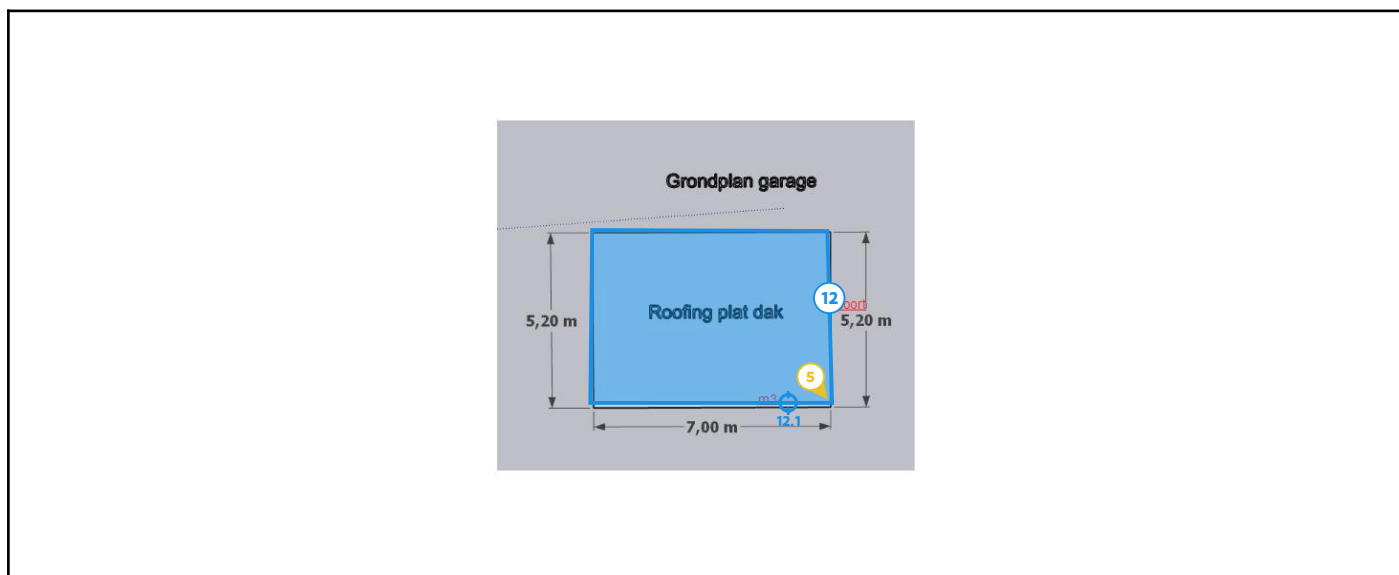
## Plan 2.1: Grondplan garage

Beschrijving	Type	Actie
5. regenwaterafvoer garage	Asbestmateriaal	Zorgvuldig beheren
12. Roofing plat dak garage	Geen asbest	-
12.1 Code: M3	Puntmonster	-

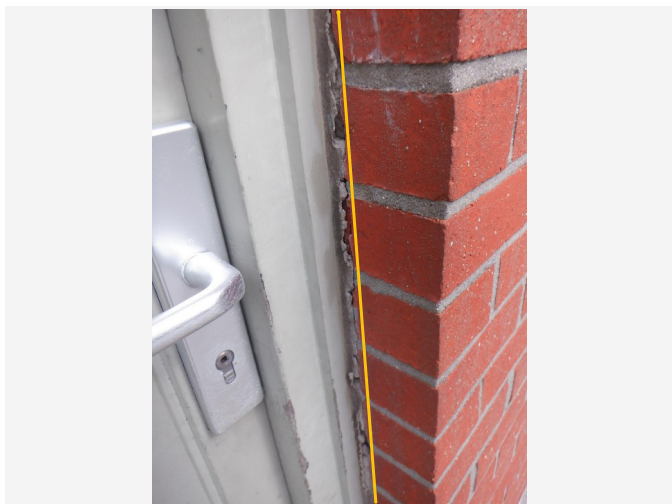
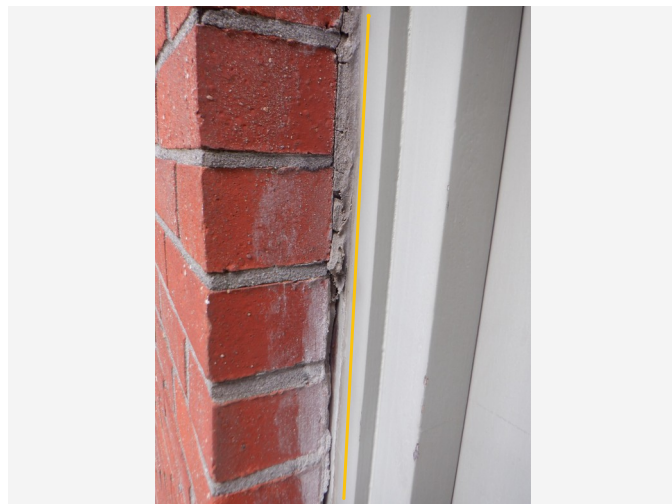
Eindbeoordeling materiaalrisico	Verhoogd materiaalrisico en/of verhoogde kans op vezelvrijgave
---------------------------------	--

Gebondenheid	Categorie 1: hechtgebonden in oorsprong
Asbestsoort (vezeltype)	Amfibool aanwezig, uitgezonderd crocidoliet
Asbestconcentratie	Laag (< 50%)
Afschermingsgraad van het gehele materiaal	Geheel of deels vrij aan de buitenlucht
Toestand van het materiaal	Matig beschadigd, matig verweerd

Beschrijving	Mastiek tussen raam - muuraansluiting
Omgeving	Buiten
Primaire drager	Wandopening verticaal (raam, deur, ...)
Asbestmateriaal	In-situ afwerkingslagen - Pasta, stopverf, voegsel, stopsel, vulsel, mastiek, katten, ...
Bindmiddel van asbestmateriaal	Kitten, mastiek, pasta
Gebondenheid op basis van bindmiddel	Hecht
Hoeveelheid (gewicht - aantal)	• 2,00 kg - 1 stuk
Totaal gewicht	2,00 kg

Verwijderen

- Zorg voor een veilig beheer. Vermijd het beschadigen van het asbestmateriaal. Controleer de toestand jaarlijks op wijzigingen.

- Eenvoudige handelingen: mag via doe-het-zelf of door werknemer(s) met opleidingsattest eenvoudige handelingen  
Hechtgebonden asbest die beschadigd is of waarbij er vrije vezels zichtbaar zijn en die verwerkt is in een buitentoepassing, mag via de methode van eenvoudige handelingen verwijderd worden, indien er geen derden aanwezig zijn en voor zover de verwijdering geen aanleiding geeft tot een wijziging van de toestand.

Gezien het risico op vezelvrijstellen bij de verwijderingswerken, adviseren wij de werken te laten uitvoeren door een aannemer/-medewerker die hiertoe de nodig opleiding heeft gevolgd, en niet via doe-het-zelf.

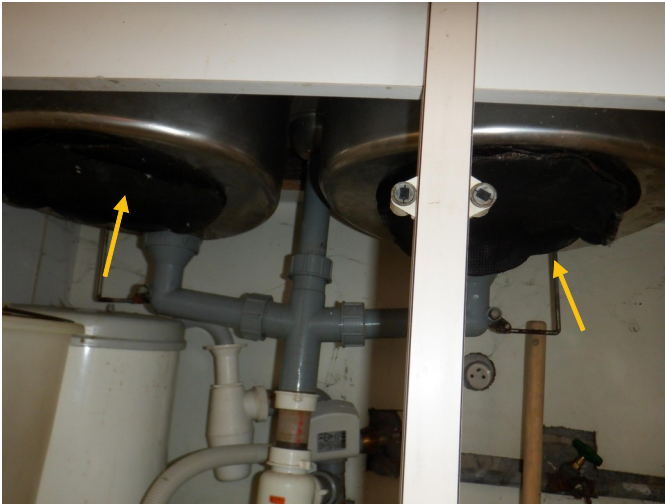
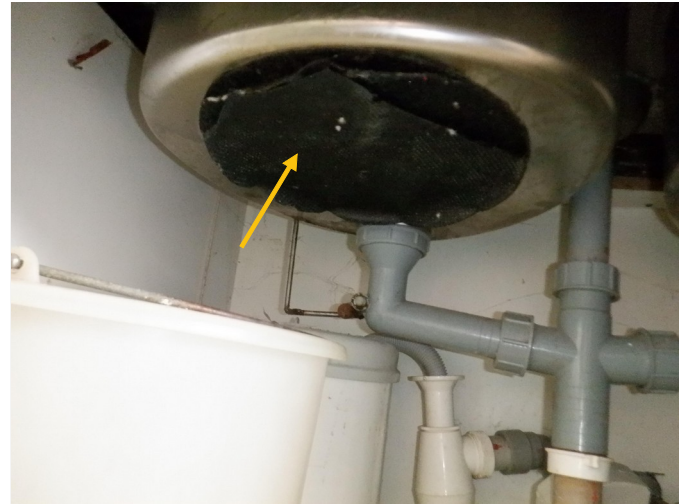
Eindbeoordeling materiaalrisico	Verhoogd materiaalrisico en/of verhoogde kans op vezelvrijgave
---------------------------------	--

Gebondenheid	Categorie 1: hechtgebonden in oorsprong
Asbestsoort (vezeltype)	Crocidoliet aanwezig
Asbestconcentratie	Laag (< 50%)
Afschermingsgraad van het gehele materiaal	Geheel of deels (ook) vrij aan de binnenlucht
Toestand van het materiaal	Licht beschadigd, licht verweerd. Intact materiaal type Pical – asbestboard of categorie III 'gebondenheid'

Beschrijving	Teer onder gootsteen in keuken
Omgeving	Binnen
Primaire drager	Inrichting (meubilair, ...)
Asbestmateriaal	Teer onder gootsteen
Bindmiddel van asbestmateriaal	Bitumen (roofing, teer, asfalt)
Gebondenheid op basis van bindmiddel	Hecht
Hoeveelheid (gewicht - aantal)	• 0,30 kg - 1 stuk
Totaal gewicht	0,30 kg
Eenvoudig bereikbaar	Ja
Bevestigingswijze	• Verlijmd, ingegoten, versmeerd

**Verwijderen**

- Zorg voor een veilig beheer. Vermijd het beschadigen van het asbestmateriaal. Controleer de toestand jaarlijks op wijzigingen.

- Eenvoudige handelingen: mag via doe-het-zelf of door werknemer(s) met opleidingsattest eenvoudige handelingen  
Mits voorzorg, (fixeren voor wegnemen) mits in acht nemen van persoonlijke bescherming (ppf3 masker en overall)

Bij voorkeur de volledige gootsteen volledig te verwijderen.

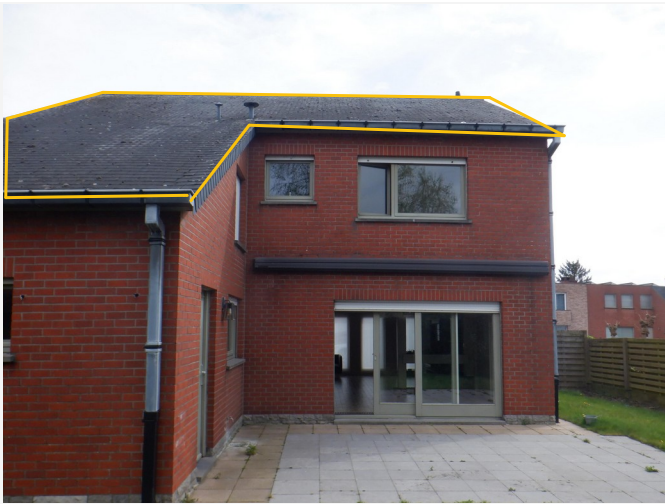
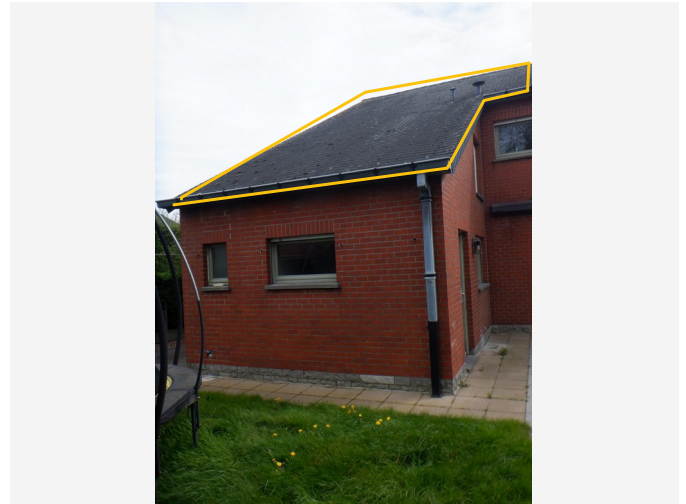
Eindbeoordeling materiaalrisico	Verhoogd materiaalrisico en/of verhoogde kans op vezelvrijgave
---------------------------------	--

Gebondenheid	Categorie 1: hechtgebonden in oorsprong
Asbestsoort (vezeltype)	Crocidoliet aanwezig
Asbestconcentratie	Laag (< 50%)
Afschermingsgraad van het gehele materiaal	Geheel of deels vrij aan de buitenlucht
Toestand van het materiaal	Matig beschadigd, matig verweerd

Beschrijving	Leien op dak woning
Omgeving	Buiten
Primaire drager	Schuin dak
Asbestmateriaal	Dak- en gevelbekleding - Lei, shingle
Bindmiddel van asbestmateriaal	Cement
Gebondenheid op basis van bindmiddel	Hecht
Hoeveelheid (oppervlakte - aantal)	• 130,00 m <sup>2</sup> - 1 stuk
Totale oppervlakte	130,00 m <sup>2</sup>
Eenvoudig bereikbaar	Ja
Bevestigingswijze	• Genageld, geniet

Verwijderen

- Zorg voor een veilig beheer. Vermijd het beschadigen van het asbestmateriaal. Controleer de toestand jaarlijks op wijzigingen.

- Eenvoudige handelingen: mag via doe-het-zelf of door werknemer(s) met opleidingsattest eenvoudige handelingen  
Mits voorzorg, (bevochtigen voor afnemen) en zonder breken en mits in acht nemen van persoonlijke bescherming (ppf3 masker en overall)

Dubbel verpakt af te voeren.

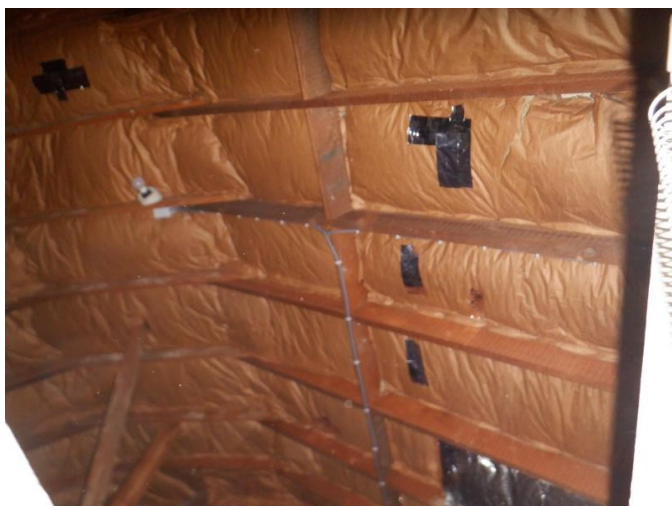
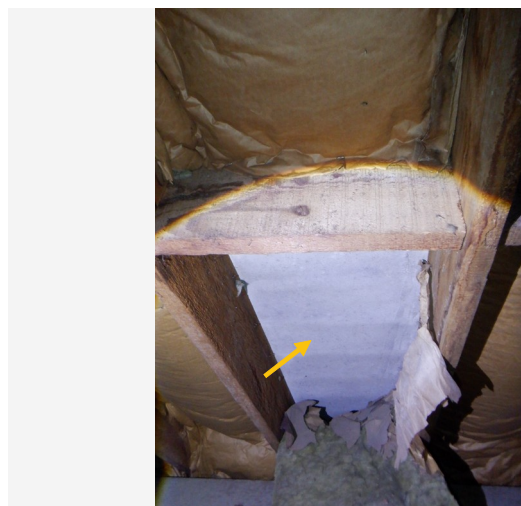
Eindbeoordeling materiaalrisico	Laag materiaalrisico en/of verlaagde kans op vezelvrijgave
---------------------------------	--

Gebondenheid	Categorie 1: hechtgebonden in oorsprong
Asbestsoort (vezeltype)	Crocidoliet aanwezig
Asbestconcentratie	Laag (< 50%)
Afschermingsgraad van het gehele materiaal	Geheel of deels (ook) vrij aan de binnenlucht
Toestand van het materiaal	Onbeschadigd, niet verweerd

Beschrijving	Onderdak menuiseriet woning
Omgeving	Grenst aan binnen- en buitenlucht
Primaire drager	Schuin dak
Asbestmateriaal	Plaat, paneel, tablet - Type Menuiserite
Bindmiddel van asbestmateriaal	Cement
Gebondenheid op basis van bindmiddel	Hecht
Hoeveelheid (oppervlakte - dikte - aantal)	• 130,00 m <sup>2</sup> - 0,30 cm - 1 stuk
Totaal volume	0,39 m <sup>3</sup>

Zorgvuldig beheren

- Zorg voor een veilig beheer en verwijder dit asbestmateriaal wanneer het bij werken eenvoudig bereikbaar wordt. Controleer de toestand jaarlijks op wijzigingen.

- Eenvoudige handelingen: mag via doe-het-zelf of door werknemer(s) met opleidingsattest eenvoudige handelingen  
Kan en mag zonder breken en mits in acht nemen van persoonlijke bescherming (ppf3 masker en overall) zelf worden verwijderd.

Beter is een professional in te huren (met hoogtewerker) met de nodige opleiding in asbestverwijdering.

Dubbel verpakt af te voeren.

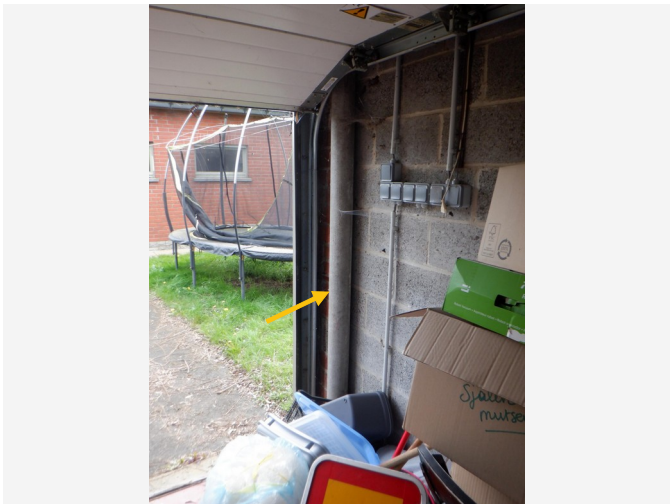
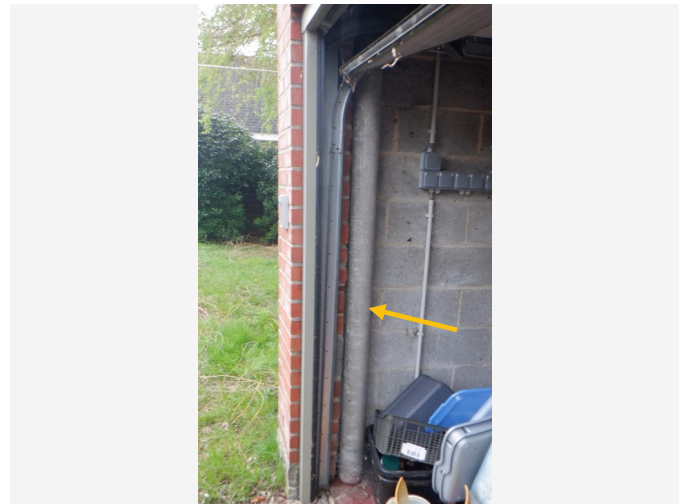
Eindbeoordeling materiaalrisico	Laag materiaalrisico en/of verlaagde kans op vezelvrijgave
---------------------------------	--

Gebondenheid	Categorie 1: hechtgebonden in oorsprong
Asbestsoort (vezeltype)	Crocidoliet aanwezig
Asbestconcentratie	Laag (< 50%)
Afschermingsgraad van het gehele materiaal	Geheel of deels (ook) vrij aan de binnenlucht
Toestand van het materiaal	Onbeschadigd, niet verweerd

Beschrijving	regenwaterafvoer garage
Omgeving	Binnen
Primaire drager	Infrastructuur hemelwater (opvang en afvoer)
Asbestmateriaal	Hemelwaterafvoerkanaal
Bindmiddel van asbestmateriaal	Cement
Gebondenheid op basis van bindmiddel	Hecht
Hoeveelheid (lengte - omtrek - dikte - aantal)	<ul style="list-style-type: none"><li>• 3,00 m - 40,00 cm - 0,50 cm - 1 stuk</li></ul>
Totaal volume	0,006 m <sup>3</sup>
Eenvoudig bereikbaar	Ja
Bevestigingswijze	<ul style="list-style-type: none"><li>• Verlijmd, ingegoten, versmeerd</li></ul>
Identificatiemethode	Vaststelling zonder monsternamen

Zorgvuldig beheren

- Zorg voor een veilig beheer. Vermijd het beschadigen van het asbestmateriaal. Controleer de toestand jaarlijks op wijzigingen.

- Eenvoudige handelingen: enkel door erkend asbestverwijderaar  
Kan niet volledig worden verwijderd zonder breken of zagen. Te verwijderen door professional met de nodige opleiding in asbestverwijdering.

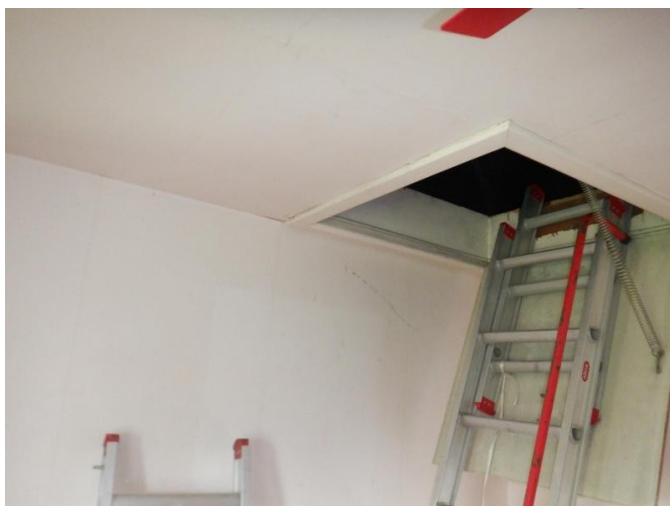
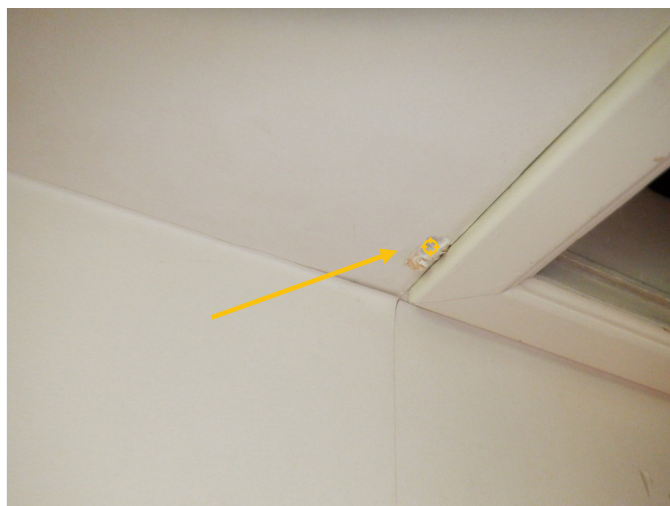
Eindbeoordeling materiaalrisico	Zeer laag materiaalrisico en/of zeer lage kans op vezelvrijgave
---------------------------------	---

Gebondenheid	Categorie 2: niet-hechtgebonden met matrix
Asbestsoort (vezeltype)	Alleen chrysotiel
Asbestconcentratie	Laag (< 50%)
Afschermingsgraad van het gehele materiaal	Niet stootvaste afscherming
Toestand van het materiaal	Licht beschadigd, licht verweerd. Intact materiaal type Pical – asbestboard of categorie III 'gebondenheid'

#	Type	Referentie	Resultaat
6.1	Mengmonster	M2	Chrysotiel

Beschrijving	Pleisterwerk plafond
Omgeving	Binnen
Primaire drager	Plafond
Asbestmateriaal	In-situ afwerkingslagen - Pleisterwerk (wand, plafond, ...)
Bindmiddel van asbestmateriaal	Gips - kalk
Gebondenheid op basis van bindmiddel	Niet-hechtgebonden
Hoeveelheid (oppervlakte - dikte - aantal)	• 140,00 m <sup>2</sup> - 1,00 cm - 1 stuk

Zorgvuldig beheren

- Zorg voor een veilig beheer. Vermijd het beschadigen van het asbestmateriaal. Controleer de toestand jaarlijks op wijzigingen.

- Hermetische zone (erkend asbestverwijderaars)  
Indien dit pleisterwerk verwijderd wordt, dient dit door een professional te gebeuren mits hermetische zone. Asbestvezels komen in de lucht terecht en kunnen worden ingeademd.

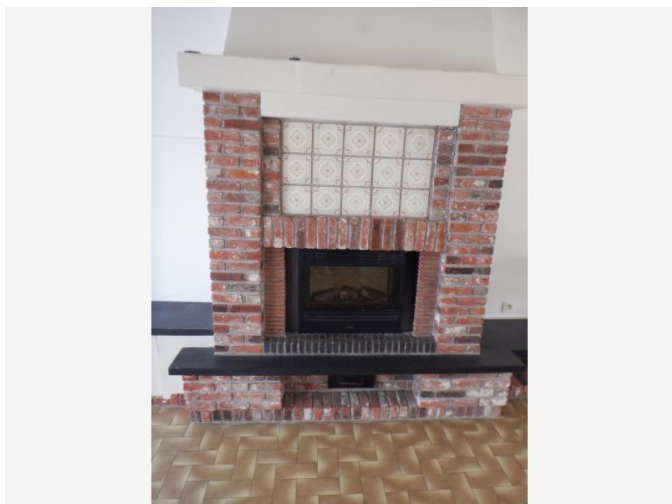
Ook in wc en keuken. Mogelijk asbesthoudende tegellijm

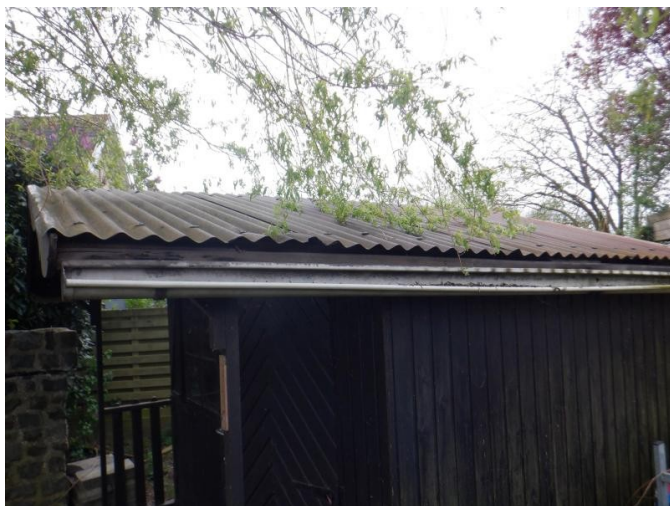
niet verdachte golfplaten
