# Asbestinventarisatetest

Gentstraat 115, 8930 Menen

Attestnummer : 20260517-000029.000

**Niet-asbestveilig**

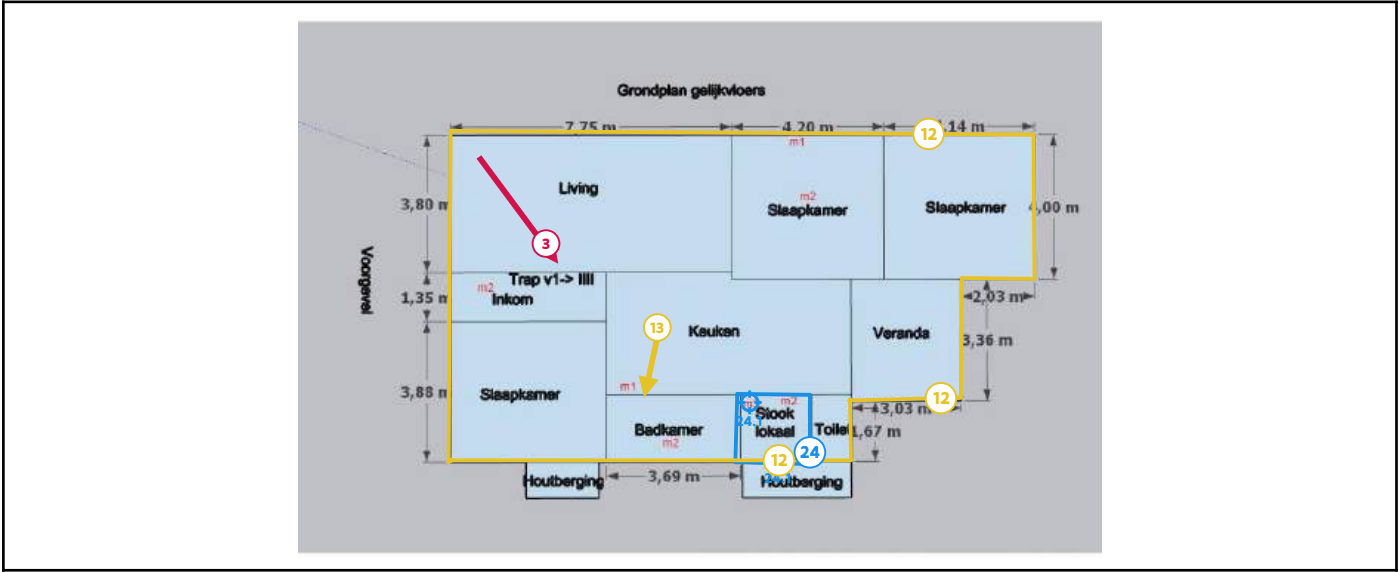
# Plan 1.3: Grondplan gelijkvloers

| Beschrijving | Type | Actie |
|---|---|---|
| 3. Kachelkoord | Asbestmateriaal | Dringend verwijderen |
| 12. kimlaag waterkering in bitumen | Asbestmateriaal | Zorgvuldig beheren |
| 13. Coating gootsteen keuken | Asbestmateriaal | Zorgvuldig beheren |

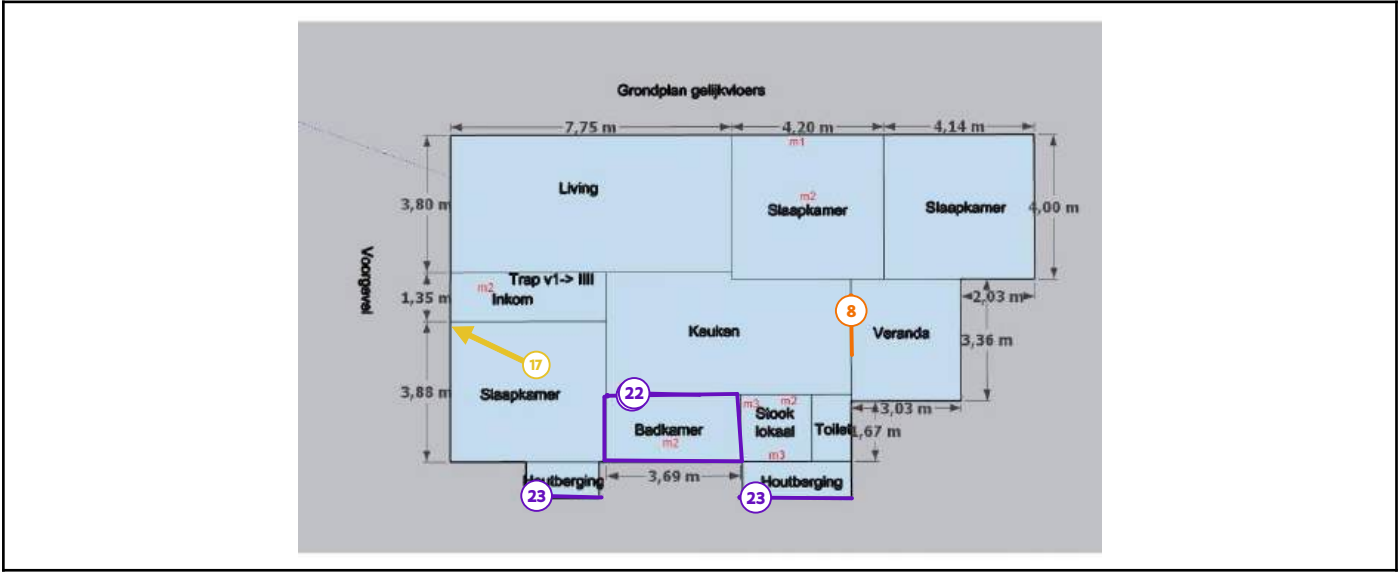
# Plan 1.4: Grondplan gelijkvloers

| Beschrijving | Type | Actie |
|---|---|---|
| 8. Mastiek glas-raamaansluiting binnen | Asbestmateriaal | Verwijderen |
| 17. Electro in bakeliet | Asbestmateriaal | Zorgvuldig beheren |

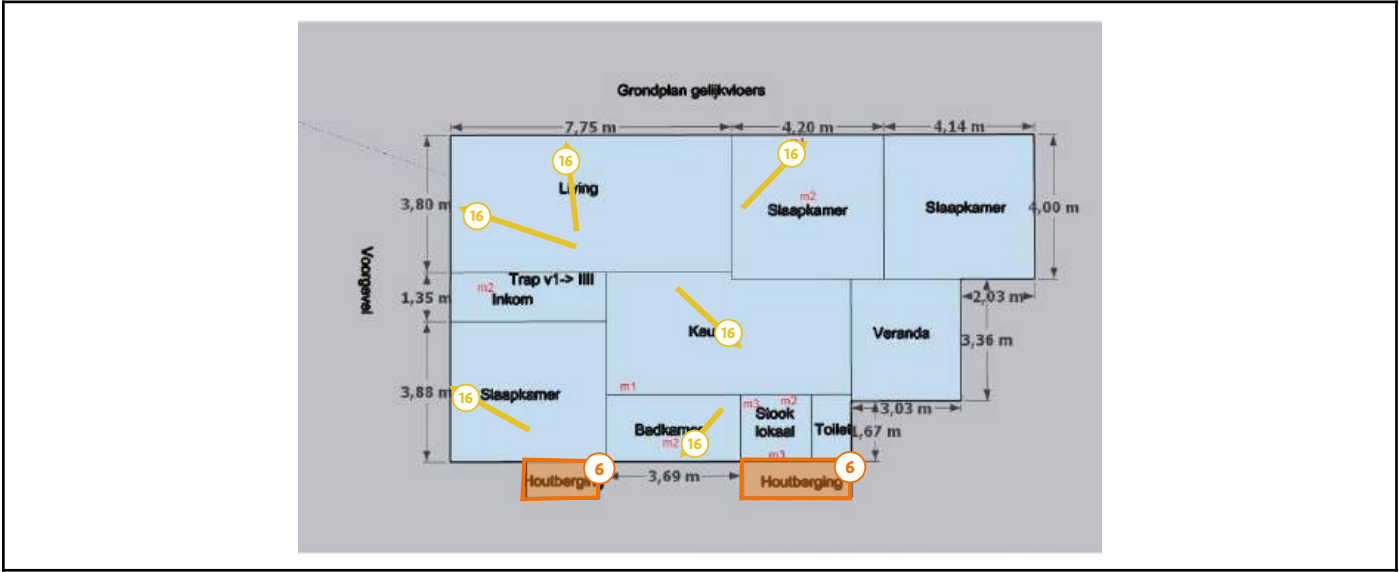
# Plan 1.5: Grondplan gelijkvloers

| Beschrijving | Type | Actie |
|---|---|---|
| 6. Golfplaten op dak houtbergingen | Asbestmateriaal | Verwijderen |
| 16. Radiatorkranen in bakeliet | Asbestmateriaal | Zorgvuldig beheren |

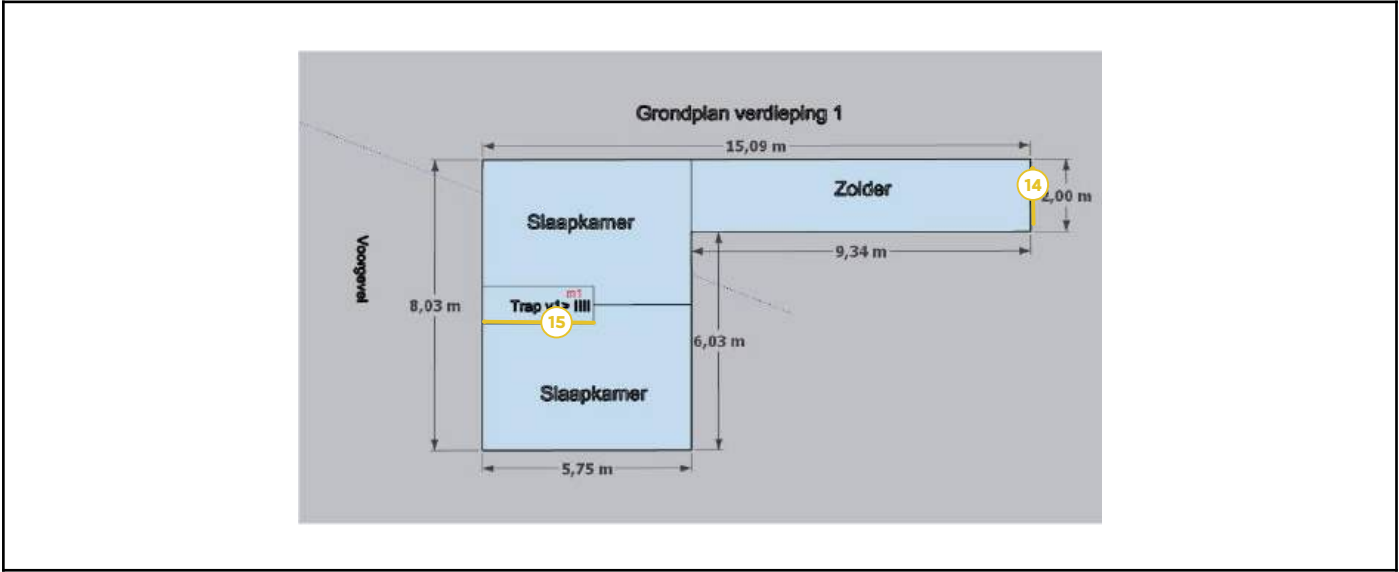
# Plan 1.8: Grondplan verdieping 1

| Beschrijving | Type | Actie |
|---|---|---|
| 14. Mastiek glas-raamaansluiting buiten | Asbestmateriaal | Zorgvuldig beheren |
| 15. Bitumenhoudende plint rond trapluik verdieping 1 | Asbestmateriaal | Zorgvuldig beheren |

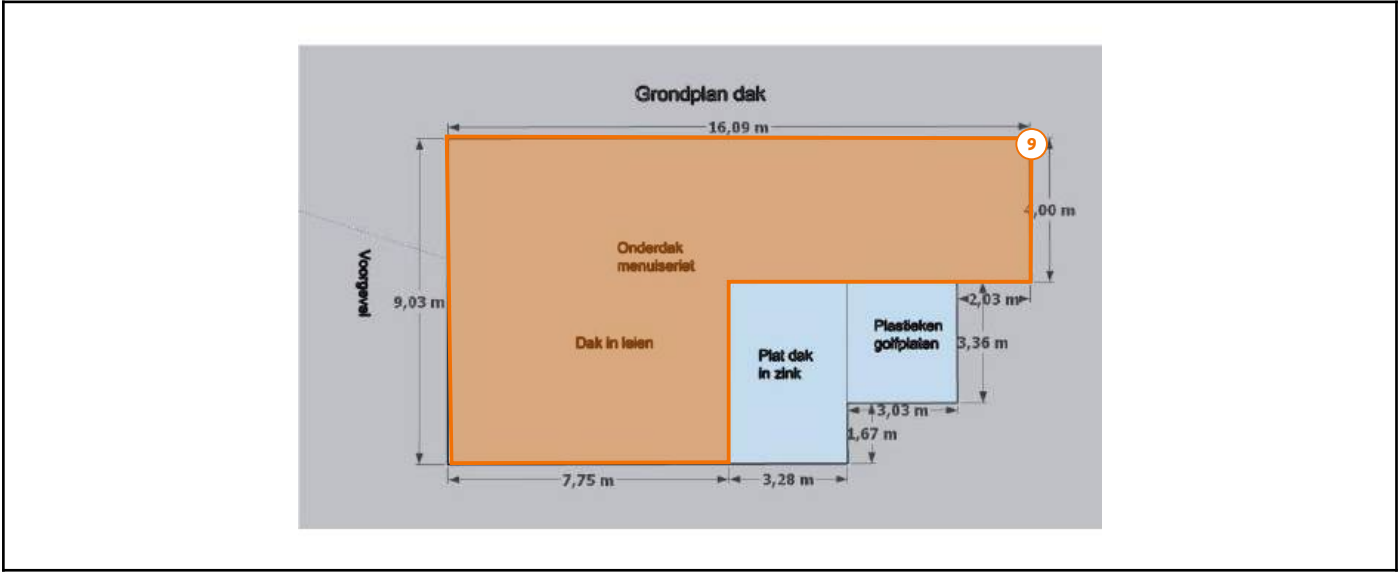
# Plan 1.10: Grondplan dak

| Beschrijving | Type | Actie |
|---|---|---|
| 9. Leien op dak | Asbestmateriaal | <a href="#">Verwijderen</a> |

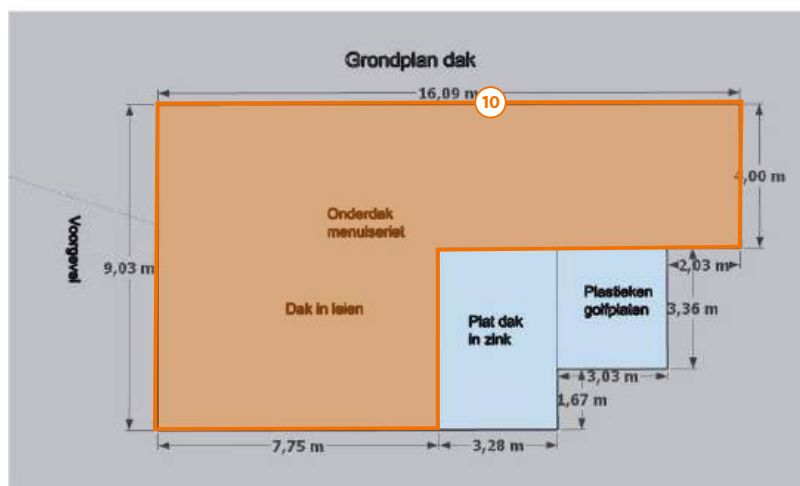
## Plan 1.11: Grondplan dak

| Beschrijving | Type | Actie |
|---|---|---|
| 10. Onderdak menuiserie woning | Asbestmateriaal | <a href="#">Maatregelen nemen</a> |

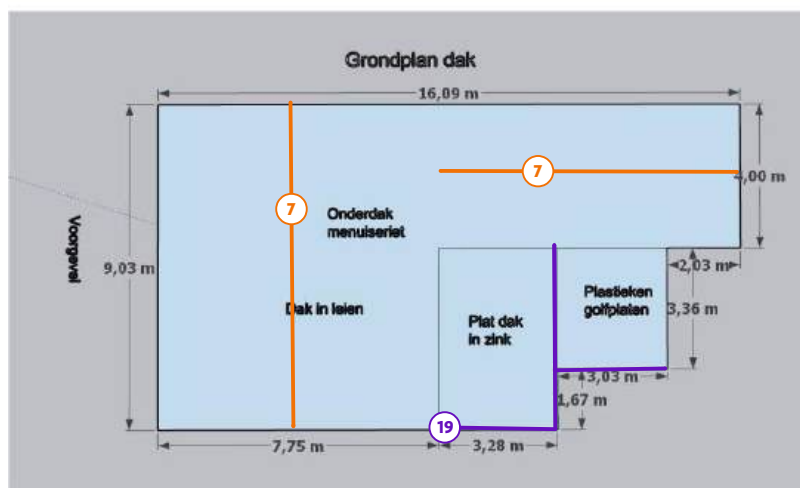
### Plan 1.12: Grondplan dak

| Beschrijving | Type | Actie |
|---|---|---|
| 7. Nokstukken op dak woning | Asbestmateriaal | <a href="#">Verwijderen</a> |

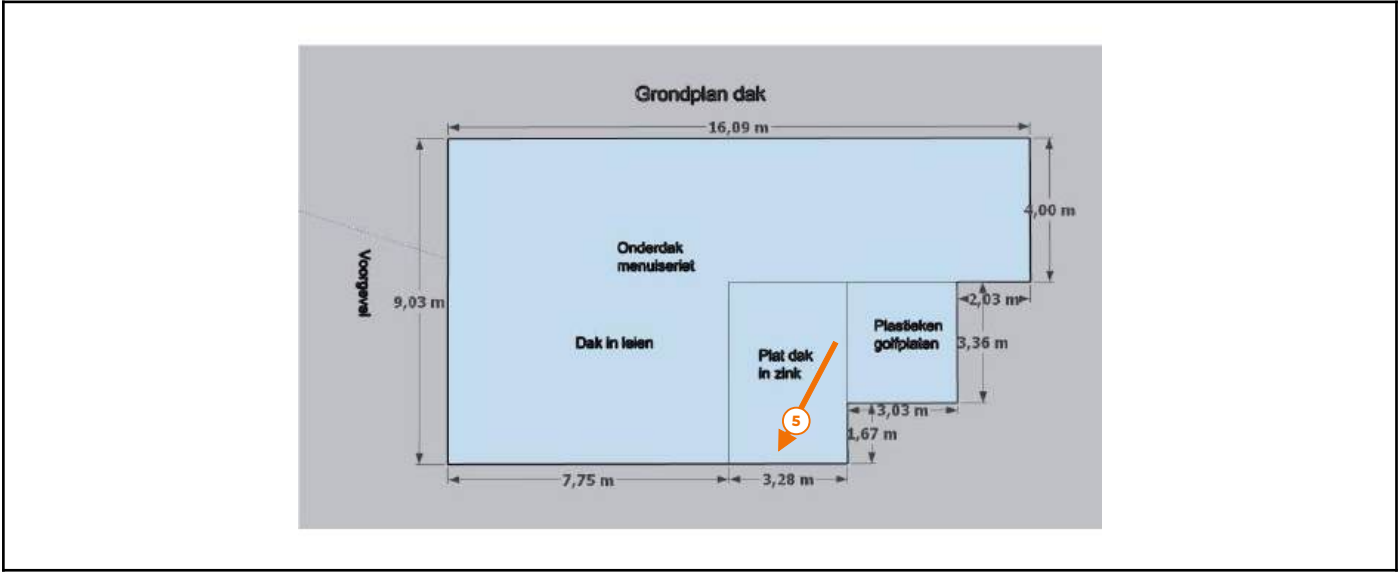
# Plan 1.14: Grondplan dak

| Beschrijving | Type | Actie |
|---|---|---|
| 5. Rookgaskanaal op dak | Asbestmateriaal | <a href="#">Verwijderen</a> |

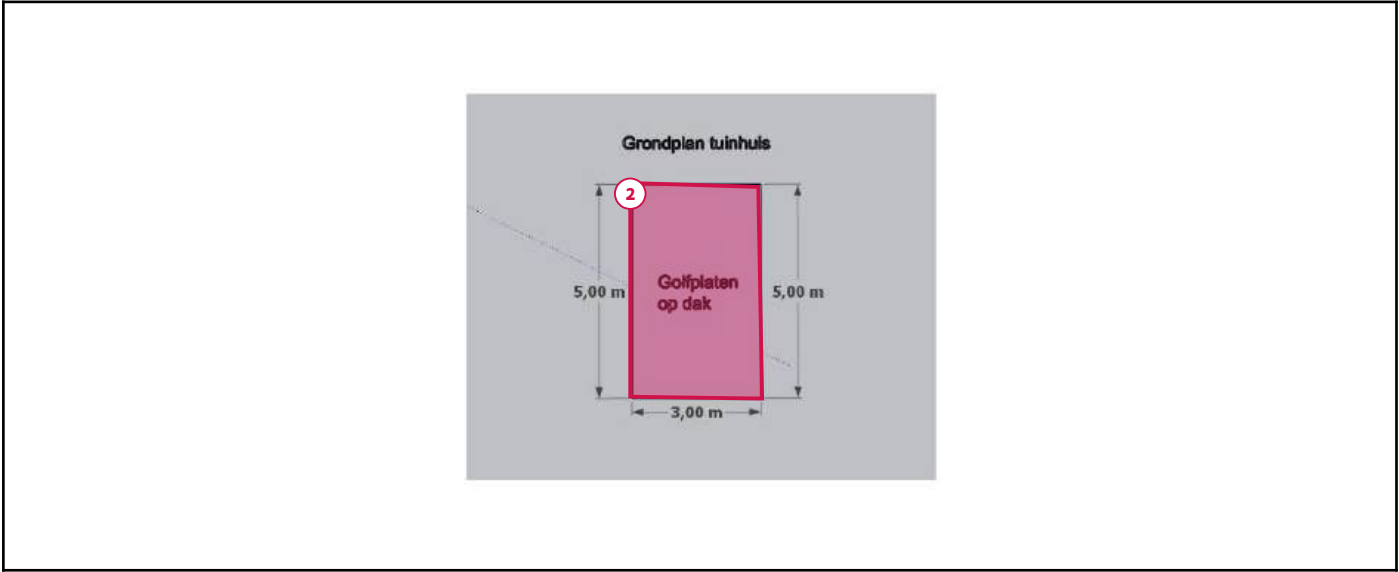
## Plan 2.2: Grondplan garage dak

| Beschrijving | Type | Actie |
|---|---|---|
| 2. Golfplaten op dak tuinhuis | Asbestmateriaal | Dringend verwijderen |

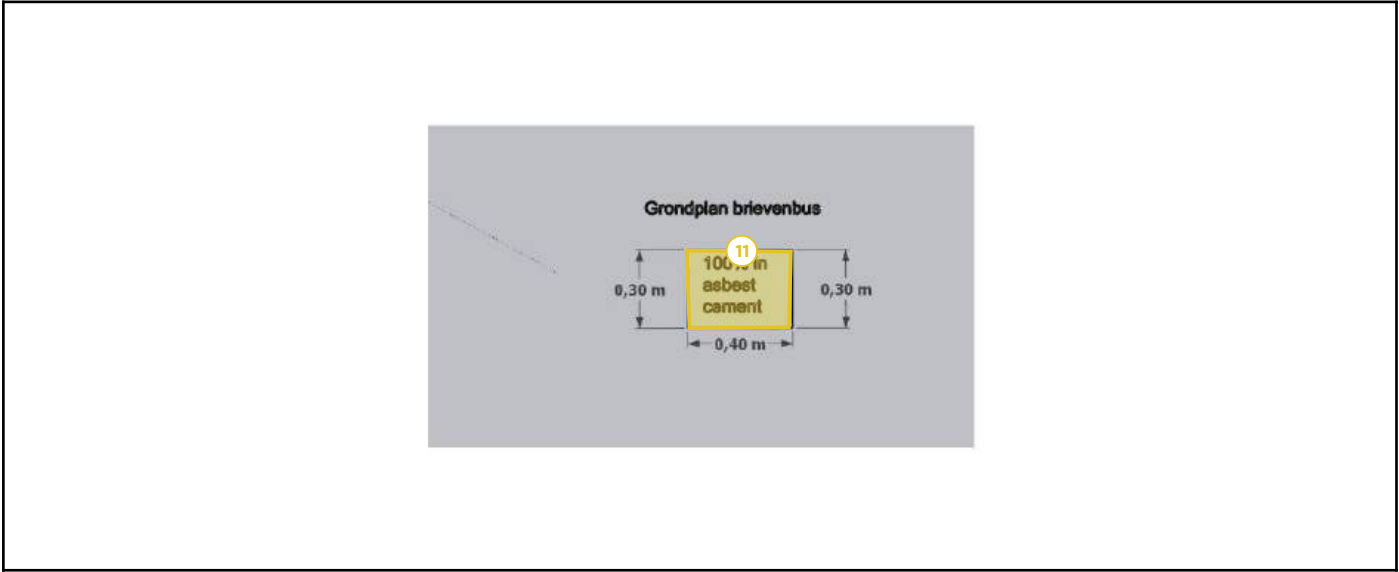
# Plan 5.1: Grondplan brievenbus

| Beschrijving | Type | Actie |
|---|---|---|
| 11. Brievenbus volledig in asbest cement | Asbestmateriaal | Zorgvuldig beheren |

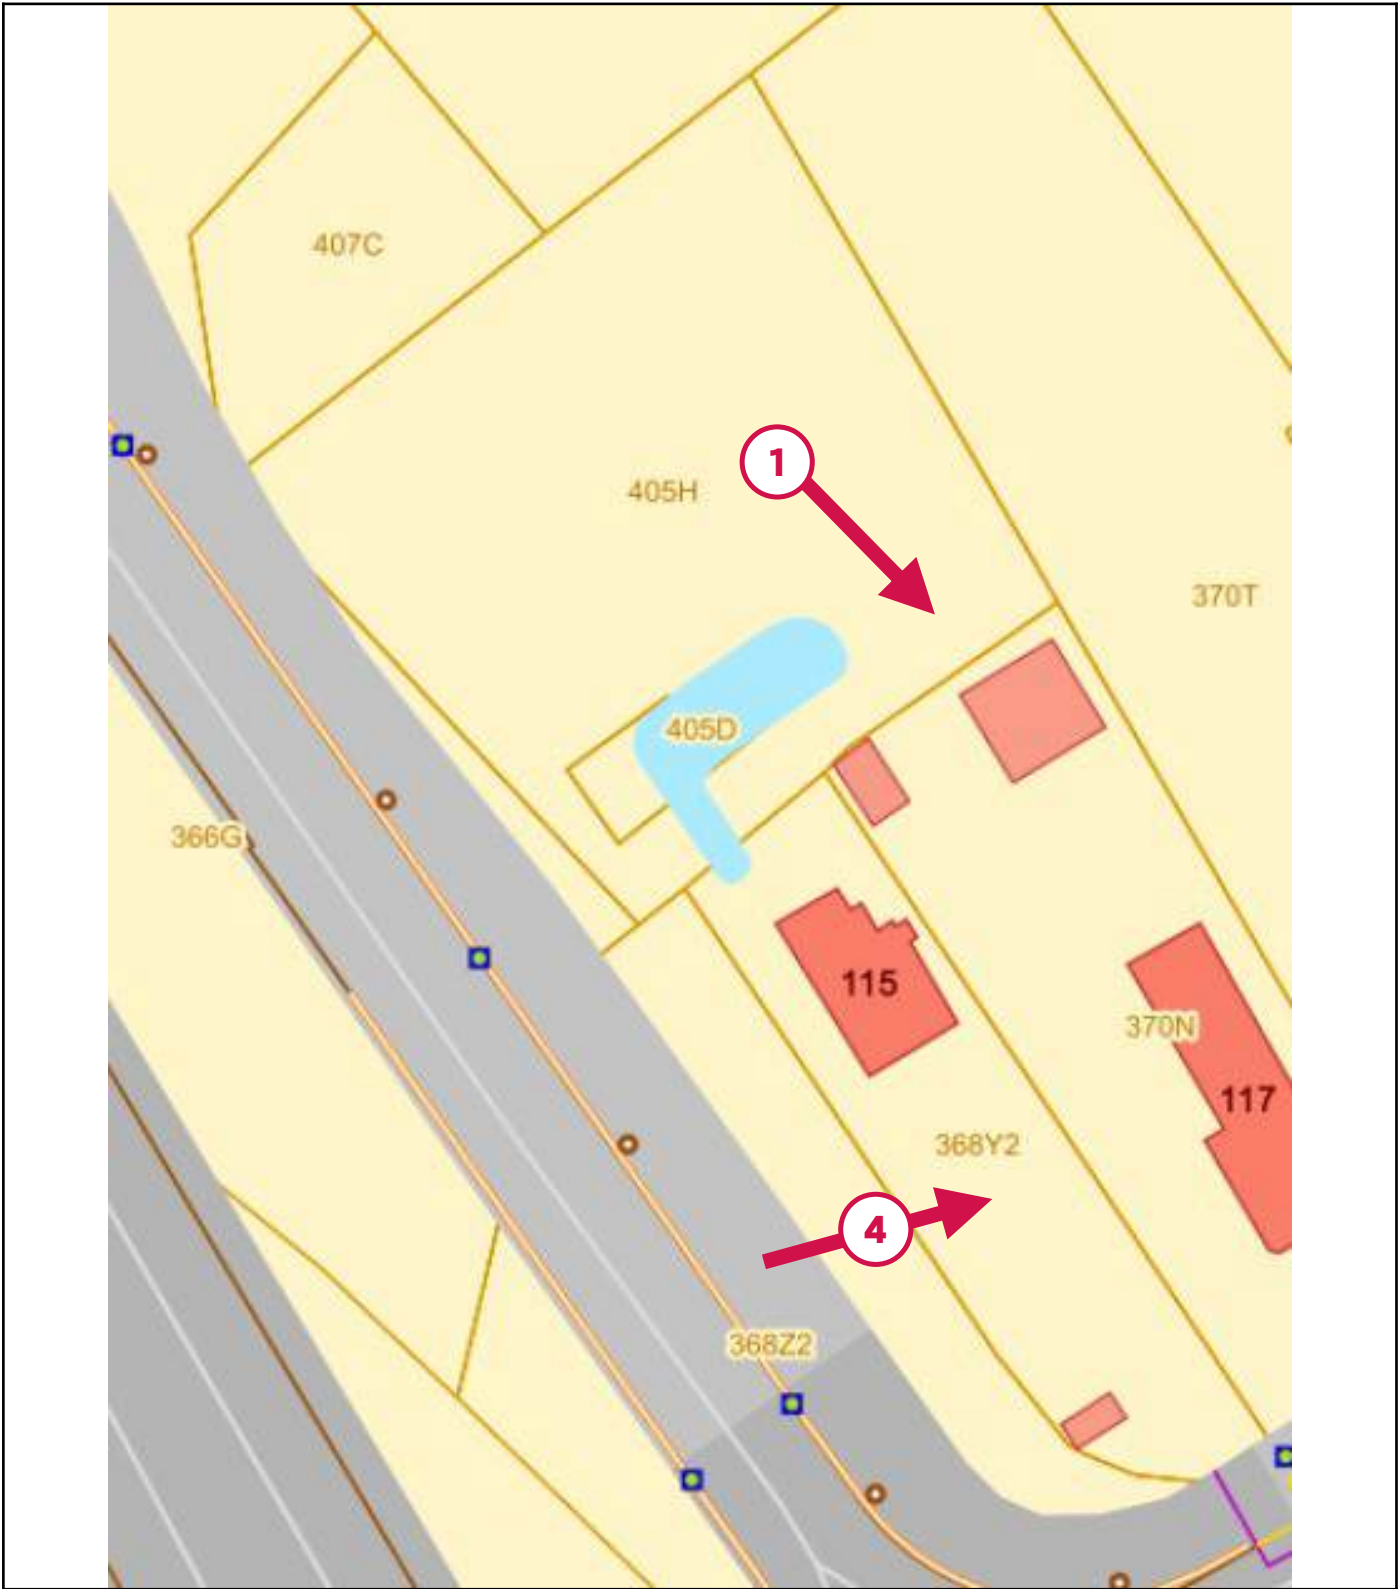
# Plan 6.1: Vaststellingen buiten de constructies

| 4. Resten van golfplaten | Asbestmateriaal | Dringend verwijderen |

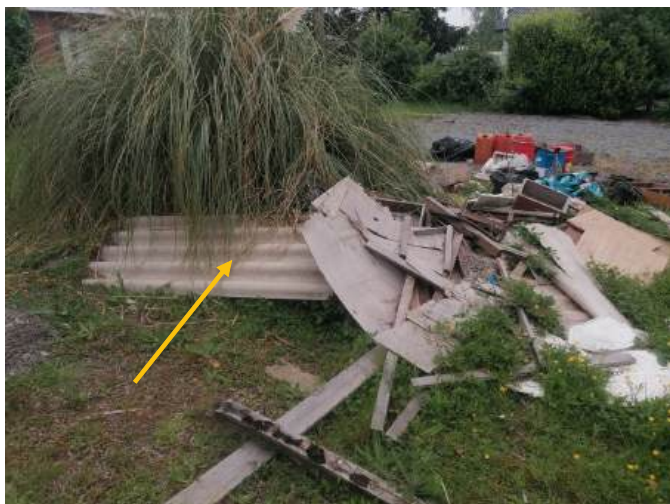
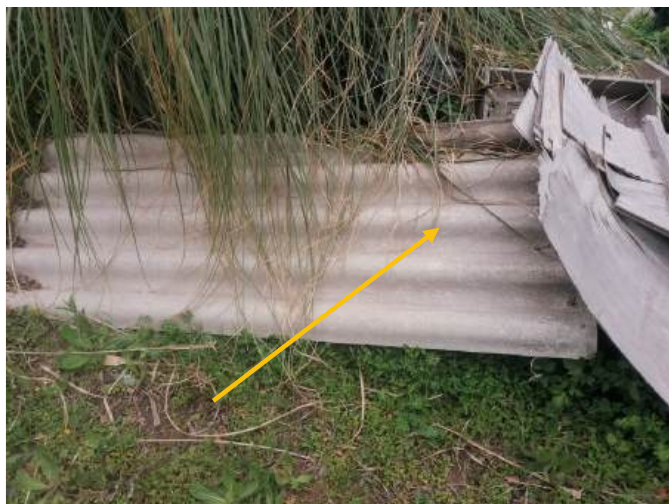
| Opmerking | verdacht op basis van onbekend bouwjaar. |

Indien u de werken zelf uitvoert: mits voorzorg, (bevochtigen voor afnemen) en zonder breken en zeker uzelf te beschermen met ppf3 masker, wegwerphandschoenen, afwasbaar schoeisel en overall type Tyveck 5/6.

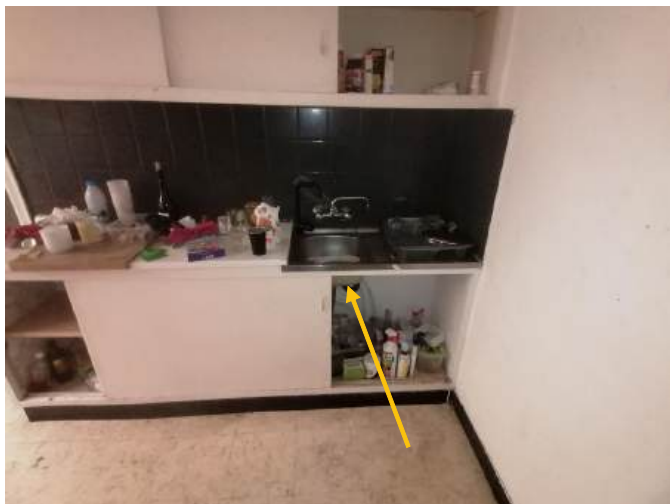
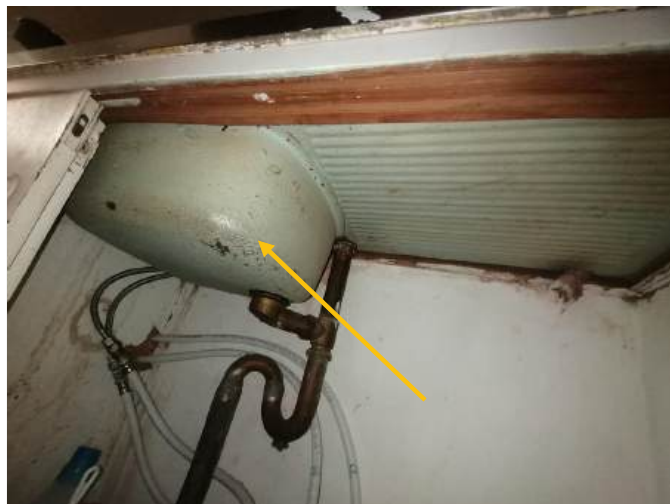
| Opmerking | Bitumenhoudende toepassingen zijn altijd als verdacht te beschouwen. |

Indien u de werken zelf uitvoert: mits voorzorg (bevochtigen voor afnemen) en zonder breken en zeker uzelf te beschermen met ppf3 masker, wegwerphandschoenen, afwasbaar schoeisel en overall type Tyveck 5/6. Demonteer asbestmaterialen door ze één voor één met de hand los te maken of los te schroeven. Gebruik alleen handwerktuigen, zoals een schroevendraaier of een handzaag. Het gebruik van krachtige mechanische werktuigen is verboden. Dit kan asbestvezels losmaken. Probeer het asbest niet te breken of te beschadigen.
