Asbestinventarisatetest

Gabrielle Petitlaan 7, 2960 Brecht

Attestnummer : 20241009-000027.000

Uitgegeven op : 09.10.2024

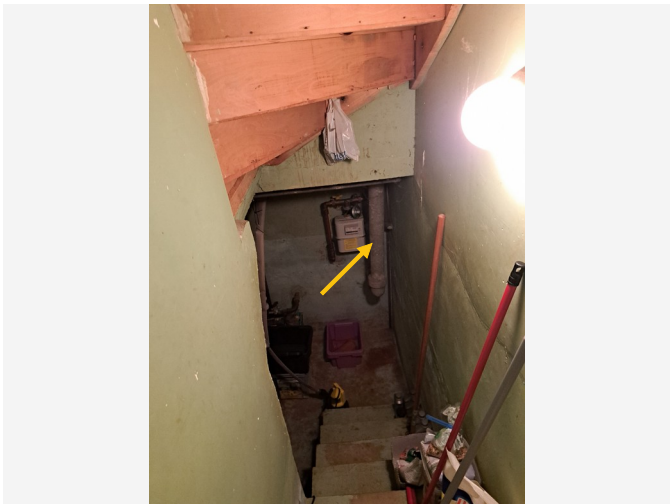
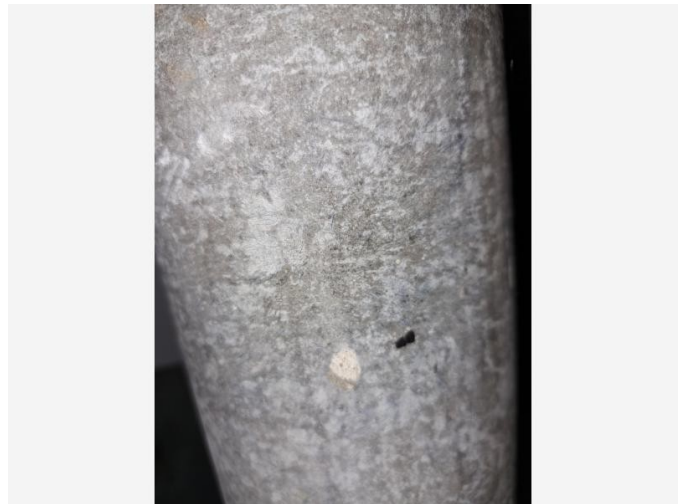
Eindbeoordeling materiaalrisico	Verhoogd materiaalrisico en/of verhoogde kans op vezelvrijgave
---------------------------------	--

Gebondenheid	Categorie 1: hechtgebonden in oorsprong
Asbestsoort (vezeltype)	Crocidoliet aanwezig
Asbestconcentratie	Laag (< 50%)
Afschermingsgraad van het gehele materiaal	Geheel of deels (ook) vrij aan de binnenlucht
Toestand van het materiaal	Licht beschadigd, licht verweerd. Intact calciumsilicaatmateriaal of categorie III 'gebondenheid'

#	Type	Referentie	Resultaat
1.1	Puntmonster	cementbuis	Crocidoliet, Chrysotiel

Beschrijving	cementbuis
Omgeving	Binnen
Primaire drager	HVAC infrastructuur en uitrusting
Asbestmateriaal	Buis, koker, leiding, pijp, doorvoer
Bindmiddel van asbestmateriaal	Cement
Gebondenheid op basis van bindmiddel	Hecht
Hoeveelheid (lengte - omtrek - dikte - aantal)	<ul style="list-style-type: none">• 1,50 m - 11,00 cm - 1,00 cm - 1 stuk
Totaal volume	0,002 m ³
Eenvoudig bereikbaar	Ja
Bevestigingswijze	<ul style="list-style-type: none">• Geklemd
Identificatiemethode	Vaststelling met monsternamen
Destructieve handeling voor identificatie	Nee

Verwijderen

- Zorg voor een veilig beheer. Vermijd het beschadigen van het asbestmateriaal. Controleer de toestand jaarlijks op wijzigingen.

- Eenvoudige handelingen: mag via doe-het-zelf of door werknemer(s) met opleidingsattest eenvoudige handelingen
Voor te verwijderen eerst fixeren. Dragen van de juiste PBM's.

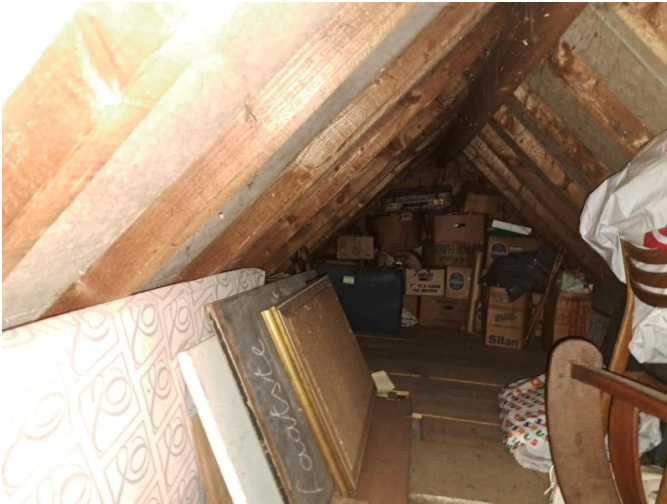
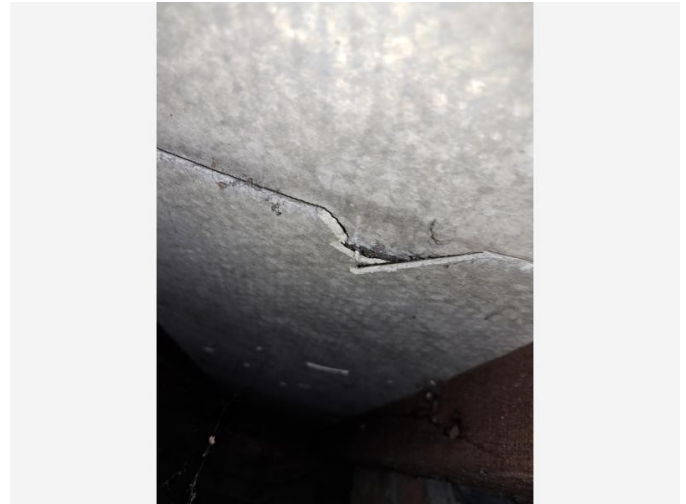
Eindbeoordeling materiaalisico	Laag materiaalisico en/of verlaagde kans op vezelvrijgave
--------------------------------	---

Gebondenheid	Categorie 1: hechtgebonden in oorsprong
Asbestsoort (vezeltype)	Alleen chrysotiel
Asbestconcentratie	Laag (< 50%)
Afschermingsgraad van het gehele materiaal	Geheel of deels (ook) vrij aan de binnenlucht
Toestand van het materiaal	Licht beschadigd, licht verweerd. Intact calciumsilicaatmateriaal of categorie III 'gebondenheid'

#	Type	Referentie	Resultaat
2.1	Puntmonster	Onderdak	Chrysotiel

Beschrijving	onderdak
Omgeving	Binnen
Primaire drager	Schuin dak
Asbestmateriaal	Plaat, paneel, tablet - Type Menuiserite
Bindmiddel van asbestmateriaal	Cement
Gebondenheid op basis van bindmiddel	Hecht
Hoeveelheid (oppervlakte - dikte - aantal)	• 100,00 m ² - 0,30 cm - 1 stuk
Totaal volume	0,30 m ³
Eenvoudig bereikbaar	Ja
Bevestigingswijze	• Geklemd
Identificatiemethode	Vaststelling met monstername
Destructieve handeling voor identificatie	Nee

Zorgvuldig beheren

- Zorg voor een veilig beheer. Vermijd het beschadigen van het asbestmateriaal. Controleer de toestand jaarlijks op wijzigingen.

- Eenvoudige handelingen: mag via doe-het-zelf of door werknemer(s) met opleidingsattest eenvoudige handelingen
Voor te verwijderen eerst fixeren. Dragen van de juiste PBM's.

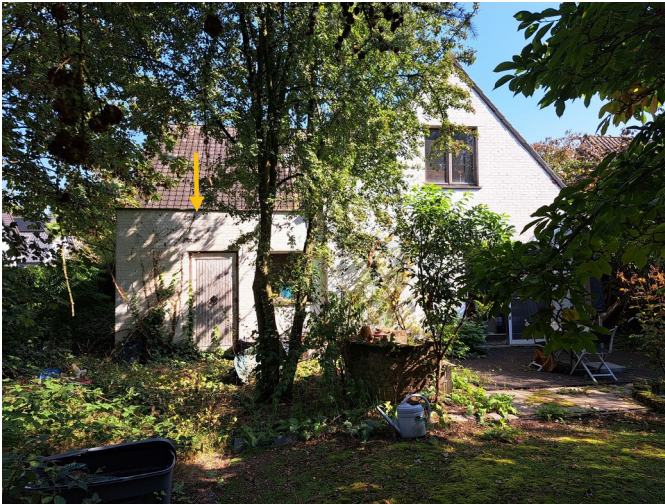
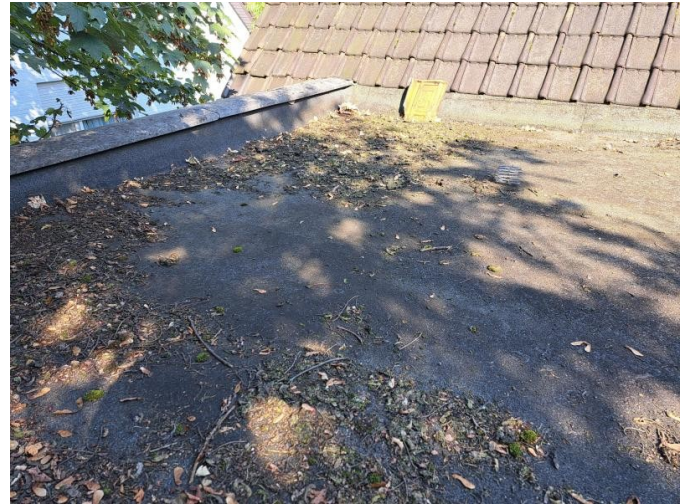
Eindbeoordeling materiaalisico	Laag materiaalisico en/of verlaagde kans op vezelvrijgave
--------------------------------	---

Gebondenheid	Categorie 1: hechtgebonden in oorsprong
Asbestsoort (vezeltype)	Alleen chrysotiel
Asbestconcentratie	Laag (< 50%)
Afschermingsgraad van het gehele materiaal	Geheel of deels vrij aan de buitenlucht
Toestand van het materiaal	Licht beschadigd, licht verweerd. Intact calciumsilicaatmateriaal of categorie III 'gebondenheid'

Beschrijving	Roofing plat dak
Omgeving	Buiten
Primaire drager	Plat dak
Asbestmateriaal	Dak- en gevelbekleding - Roofing
Bindmiddel van asbestmateriaal	Bitumen (roofing, teer, asfalt)
Gebondenheid op basis van bindmiddel	Hecht
Hoeveelheid (oppervlakte - aantal)	<ul style="list-style-type: none">• 20,00 m² - 1 stuk
Totale oppervlakte	20,00 m ²
Eenvoudig bereikbaar	Ja
Bevestigingswijze	<ul style="list-style-type: none">• Verlijmd, ingegoten, versmeerd
Identificatiemethode	Vaststelling zonder monstername Motivatie: Groot risico op structurele gevolgschade (lekschade, werking installatie,...)
Destructieve handeling voor identificatie	Nee

Zorgvuldig beheren

- Zorg voor een veilig beheer. Vermijd het beschadigen van het asbestmateriaal. Controleer de toestand jaarlijks op wijzigingen.
- Hemelwater dat afspoelt van asbestcement daken of gevels kan asbestdeeltjes bevatten. Gebruik het enkel voor gesloten circuits (bv. spoelen toiletten). Reinig na het vervangen van het dak of de gevel de dakgoten en regenwaterput of -ton om asbesthoudend sediment of slib te verwijderen

- Eenvoudige handelingen: mag via doe-het-zelf of door werknemer(s) met opleidingsattest eenvoudige handelingen
Voor te verwijderen eerst fixeren. Dragen van de juiste PBM's.

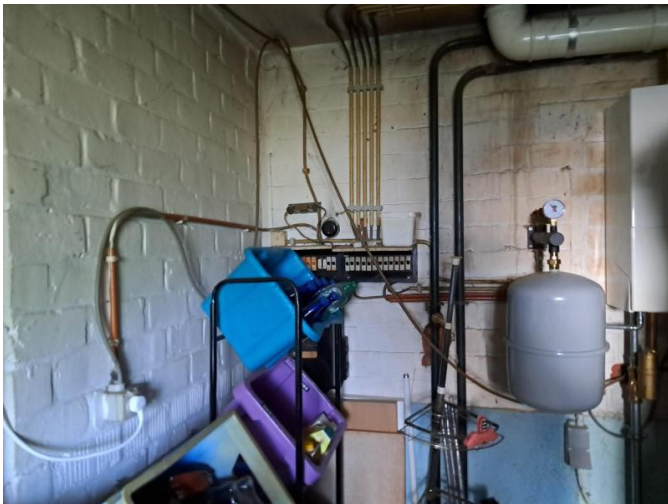
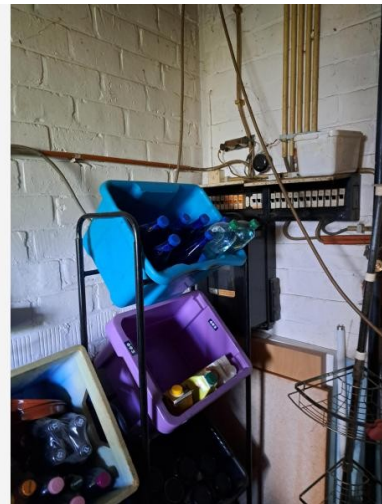
Eindbeoordeling materiaalisico	Laag materiaalisico en/of verlaagde kans op vezelvrijgave
--------------------------------	---

Gebondenheid	Categorie 1: hechtgebonden in oorsprong
Asbestsoort (vezeltype)	Crocidoliet aanwezig
Asbestconcentratie	Laag (< 50%)
Afschermingsgraad van het gehele materiaal	Geheel of deels (ook) vrij aan de binnenlucht
Toestand van het materiaal	Onbeschadigd, niet verweerd

Beschrijving	Bakeliet
Omgeving	Binnen
Primaire drager	Communicatie en elektrische infrastructuur en uitrusting
Asbestmateriaal	Plaat, paneel, tablet - Type Bakeliet
Bindmiddel van asbestmateriaal	Kunststof of -hars
Gebondenheid op basis van bindmiddel	Hecht
Hoeveelheid (oppervlakte - dikte - aantal)	• 0,50 m ² - 1,00 cm - 1 stuk
Totaal volume	0,005 m ³
Eenvoudig bereikbaar	Ja
Bevestigingswijze	• Geklemd
Identificatiemethode	Vaststelling zonder monstername
Destructieve handeling voor identificatie	Nee
Opmerking	Bakeliet meters en stopcontact.

Zorgvuldig beheren

- Zorg voor een veilig beheer. Vermijd het beschadigen van het asbestmateriaal. Controleer de toestand jaarlijks op wijzigingen.

- Eenvoudige handelingen: mag via doe-het-zelf of door werknemer(s) met opleidingsattest eenvoudige handelingen
Voor te verwijderen eerst fixeren. Dragen van de juiste PBM's.

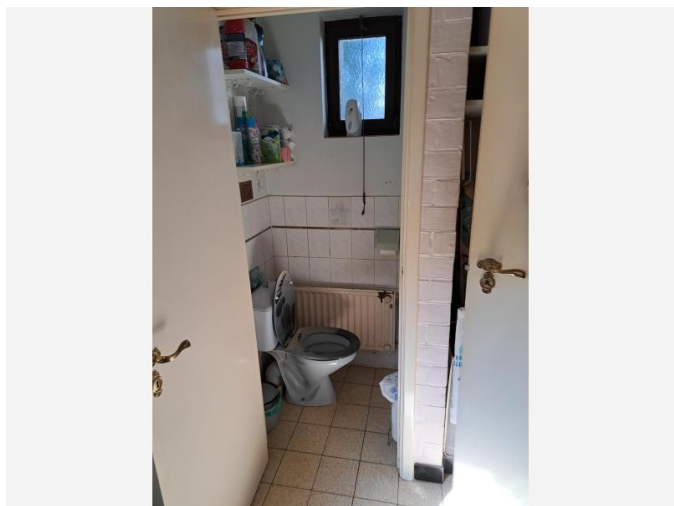
Fiche 5: Bezetting muren

Geen asbest

#	Type	Referentie	Resultaat
5.1	Mengmonster	Bezetting muren	Geen asbest

Beschrijving	Bezetting muren
Omgeving	Binnen
Primaire drager	Binnenwand
Bindmiddel van materiaal	Gips - kalk
Gebondenheid op basis van bindmiddel	Niet-hechtgebonden
Hoeveelheid (oppervlakte - dikte - aantal)	• 302,00 m ² - 1,00 cm - 1 stuk
Totaal volume	3,02 m ³
Identificatiemethode	Vaststelling met monstername
Destructieve handeling voor identificatie	Nee
Opmerking	Het stooklokaal is niet voorzien van bezetting.

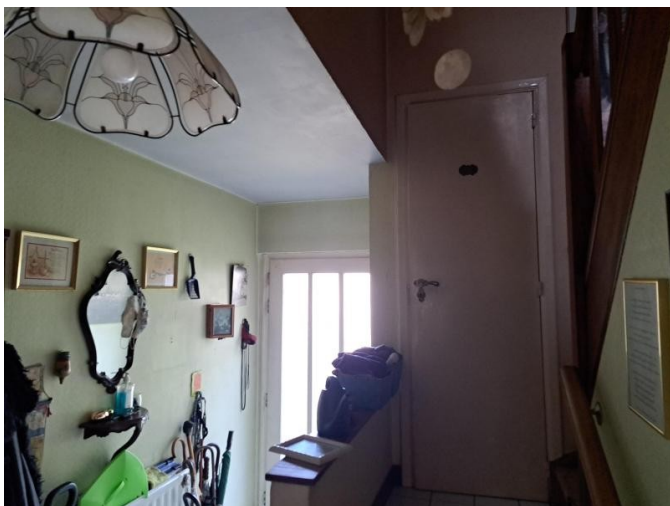
Fiche 6: bezetting plafond

Geen asbest

#	Type	Referentie	Resultaat
6.1	Mengmonster	Bezetting plafond	Geen asbest

Beschrijving	bezetting plafond
Omgeving	Binnen
Primaire drager	Plafond
Bindmiddel van materiaal	Gips - kalk
Gebondenheid op basis van bindmiddel	Niet-hechtgebonden
Hoeveelheid (oppervlakte - dikte - aantal)	• 80,00 m ² - 1,00 cm - 1 stuk
Totaal volume	0,80 m ³
Identificatiemethode	Vaststelling met monsternamen
Destructieve handeling voor identificatie	Nee
Opmerking	Afwerking plafond in keuken, berging, wc, gedeelte living en 1ste verdieping. Garage = stooklokaal plafond in beton.

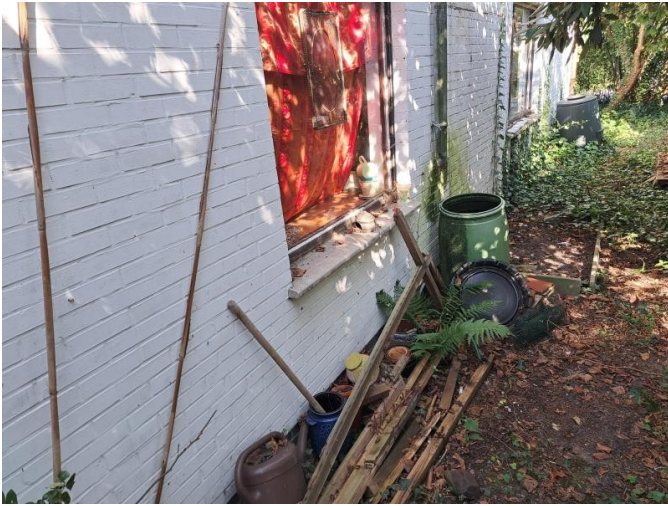
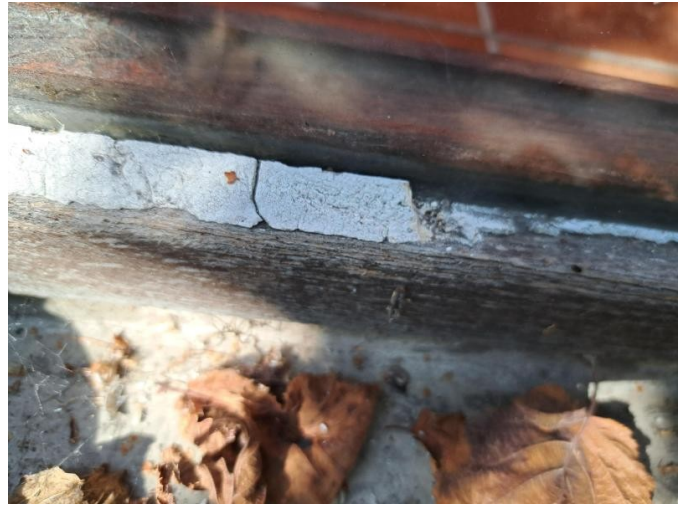
Fiche 7: Stopverf ramen

Geen asbest

#	Type	Referentie	Resultaat
7.1	Puntmonster	stopverf	Geen asbest

Beschrijving	Stopverf ramen
Omgeving	Buiten
Primaire drager	Wandopening verticaal (raam, deur, ...)
Bindmiddel van materiaal	Kitten, mastiek, pasta
Gebondenheid op basis van bindmiddel	Hecht
Hoeveelheid (gewicht - aantal)	<ul style="list-style-type: none">• 0,20 kg - 1 stuk
Totaal gewicht	0,20 kg
Identificatiemethode	Vaststelling met monstername
Destructieve handeling voor identificatie	Nee
