# Asbestinventarisatetest

Nobelstraat 183, 3128 Tremelo

Attestnummer : 20231219-000342.000

Uitgegeven op : 19.12.2023

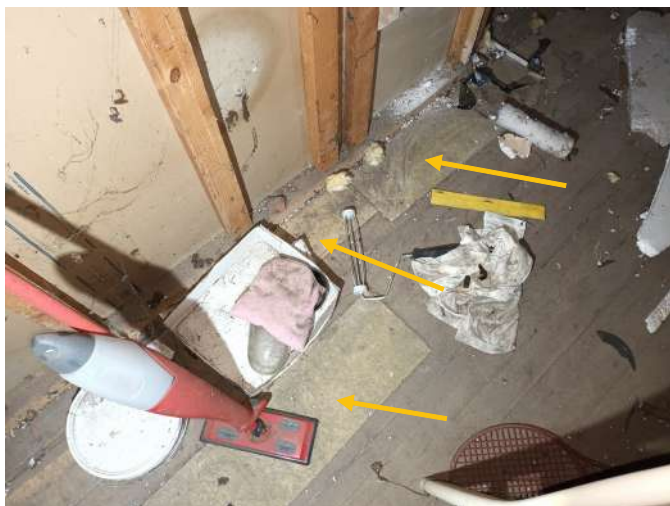
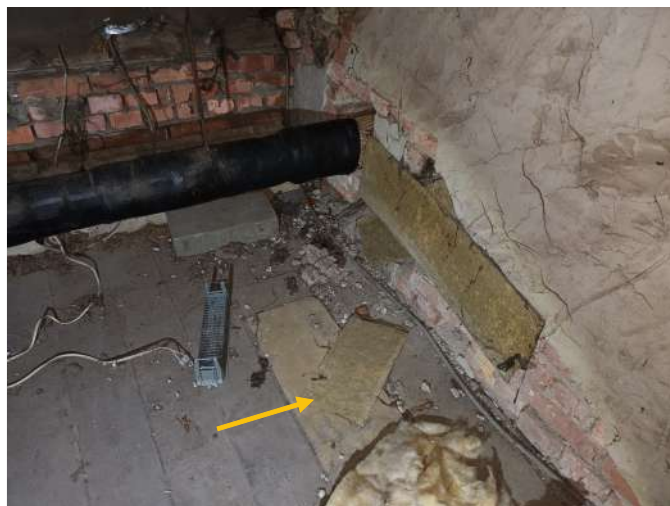
| Beschrijving | Menuiserie op zoldervloer |
| Type afvalstof | Betreft resten (contaminatie) van verwerking of beschadiging |
| Type resten (contaminatie) | <ul style="list-style-type: none"><li>• Stukken, fragmenten (los, opliggend)</li></ul> |
| Bron van de resten | Onderdak |
| Hoeveelheid (gewicht - aantal) | <ul style="list-style-type: none"><li>• 10,00 kg - 1 stuk</li></ul> |
| Opmerking | Op de zoldervloer zijn er stukken menuiserie aanwezig. |

**Dringend verwijderen**

- Verwijder het asbestafval.
- Vermijd het bewerken of het intensief betreden (belopen, rijden, ...) van de verontreinigde zone. Is dit niet mogelijk vraag dan advies aan een erkend bodemsaneringsdeskundige voor verdere maatregelen.

- Eenvoudige handelingen: mag via doe-het-zelf of door werknemer(s) met opleidingsattest eenvoudige handelingen  
Geen complexe situatie.

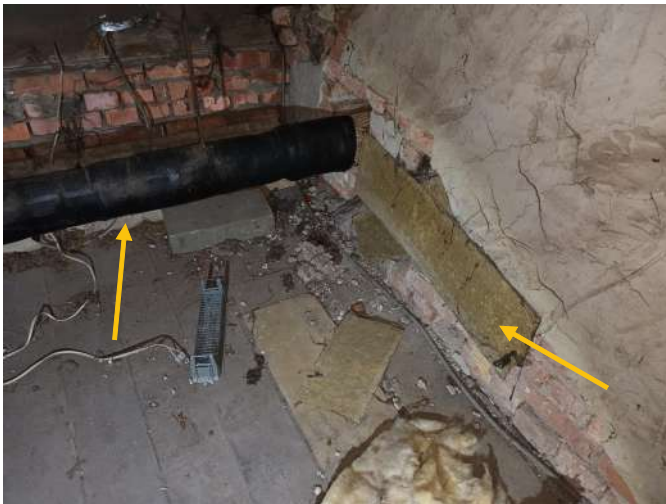
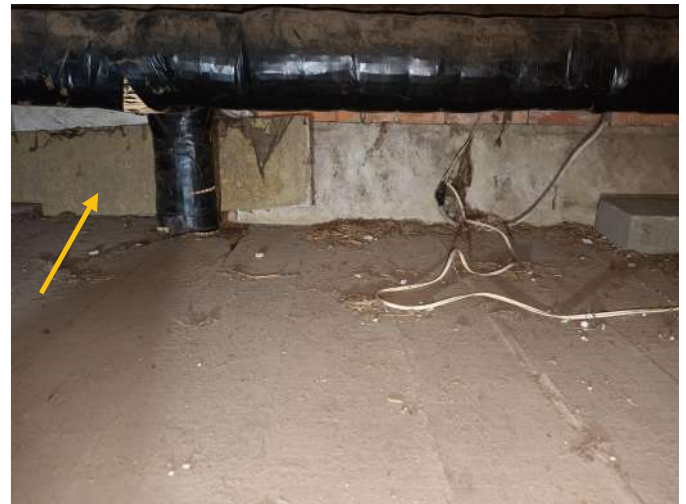
| Eindbeoordeling materiaalrisico | Laag materiaalrisico en/of verlaagde kans op vezelvrijgave |

| Asbestsoort (vezeltype) | Crocidoliet aanwezig |

| Beschrijving | Menuiserie afboording op zolder |
| Asbestmateriaal | Plaat, paneel, tablet - Type Menuiserie |

| <b>Opmerking</b> | Op de zolder waren er menuiserie platen aanwezig die dienden als afboording tegen de buitenmuur. |

Zorgvuldig beheren

- Zorg voor een veilig beheer. Vermijd het beschadigen van het asbestmateriaal. Controleer de toestand jaarlijks op wijzigingen.

- Hermetische zone (erkend asbestverwijderaar)  
Hechtgebonden binnentoepassing die moeilijk verwijderd kan worden zonder te breken, dit doordat deze genageld is.

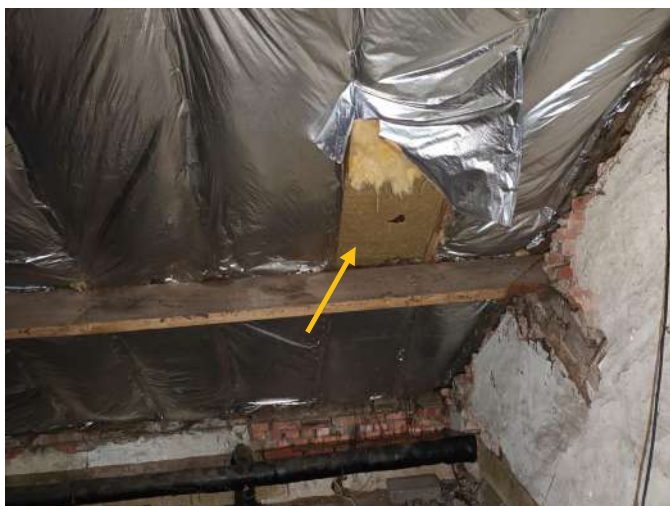
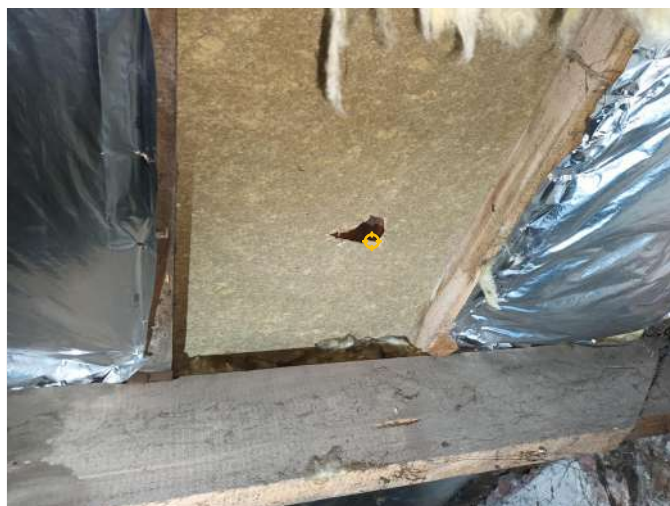
| Eindbeoordeling materiaalrisico | Laag materiaalrisico en/of verlaagde kans op vezelvrijgave |

| # | Type | Referentie | Resultaat |
|---|---|---|---|
| 3.1 | Puntmonster | Staal 6 | Crocidoliet, Chrysotiel |

| Beschrijving | Onderdak |
| Asbestmateriaal | Plaat, paneel, tablet - Type Menuiserite |
| Hoeveelheid (oppervlakte - dikte - aantal) | • 200,00 m <sup>2</sup> - 0,10 cm - 1 stuk |

Zorgvuldig beheren

- Zorg voor een veilig beheer. Vermijd het beschadigen van het asbestmateriaal. Controleer de toestand jaarlijks op wijzigingen.

- Eenvoudige handelingen: enkel door erkend asbestverwijderaar  
Geen complexe situatie, toch is het aangeraden dit door een erkend asbestverwijderaar te laten uitvoeren. Dit is mogelijk wanneer de dakbedekking mee verwijderd wordt.
- Hermetische zone (erkend asbestverwijderaar)  
In geval men langs binnen het onderdak wilt verwijderen is hermetische zone aangeraden.

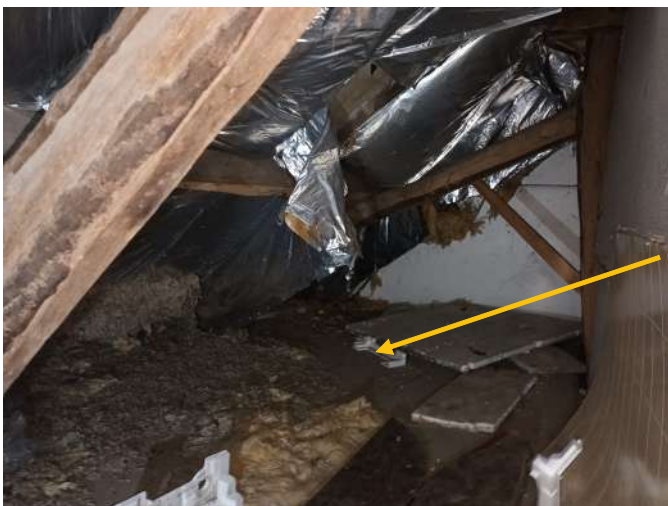
Situeringfoto

**Reden:** Het onderzoek kan niet uitgevoerd worden binnen de bepalingen van de Welzijnswet

**Uitleg van de asbestdeskundige:** Delen van de zolder kunnen niet op een veilige manier betreden worden. Het is mogelijk dat hier nog asbesthoudende toepassingen aanwezig zijn. In geval van renovatie/sloop is het aangeraden hier extra aandacht aan te besteden.

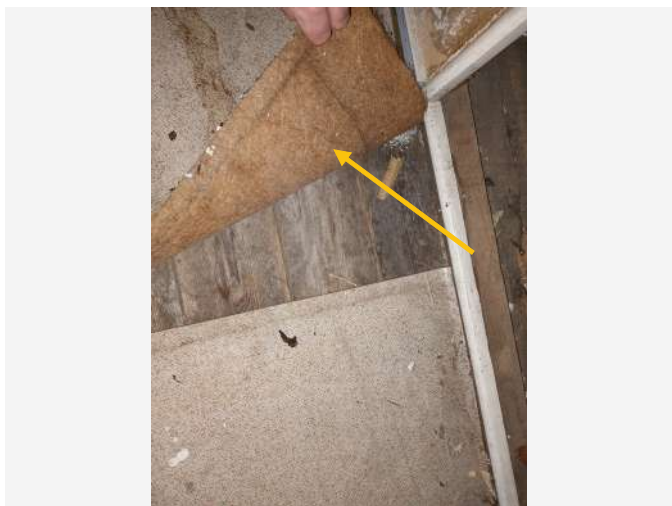
De vinylvloer op slaapkamer 3 werd visueel beoordeeld als niet-asbestverdacht.

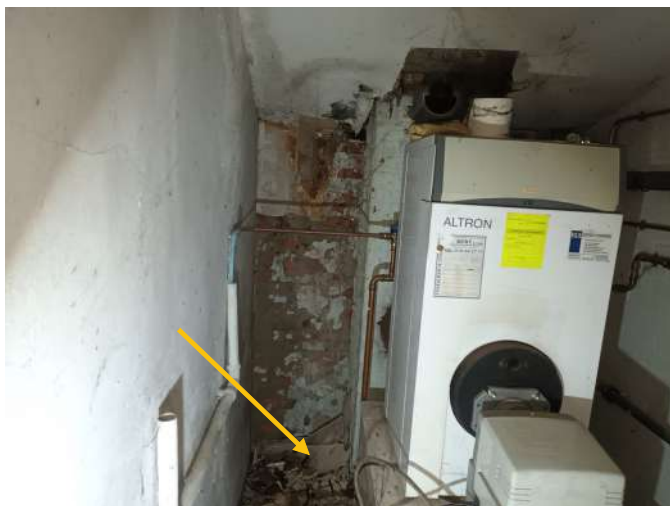
Het gebouw bevat een asbesthoudend onderdak. Achter de ketel is een deel van het plafond ingevallen. Het is mogelijk dat tussen dit afval ook deeltjes van het asbesthoudend onderdak zitten. Het is aangeraden hier extra aandacht aan te besteden bij de opkuis.

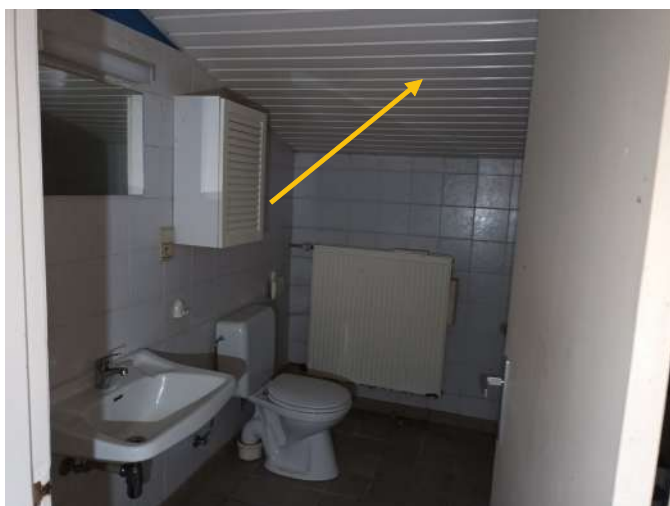
De gehele gelijkvloers bestaat uit valse plafonds. Deze zijn, buiten die van SLK2, niet-asbestverdacht. Het is mogelijk dat hier nog asbesthoudende toepassingen achter verborgen zitten. In geval van renovatie/sloop dient er een destructief onderzoek uitgevoerd te worden.

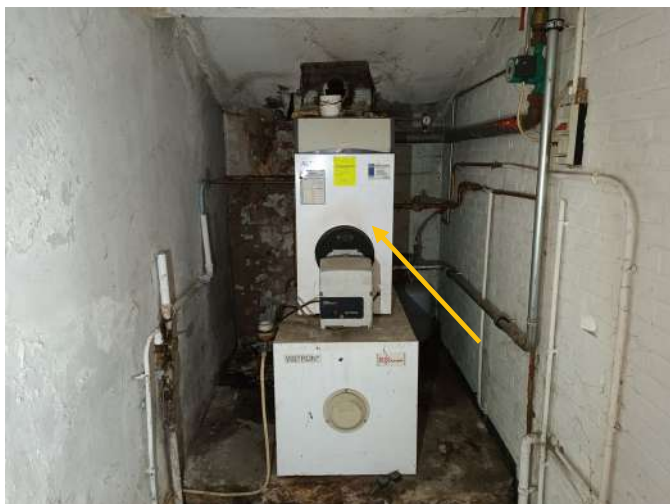
De verwarmingsketel is van het jaar 2000. Deze bevat geen asbesthoudende toepassingen meer.

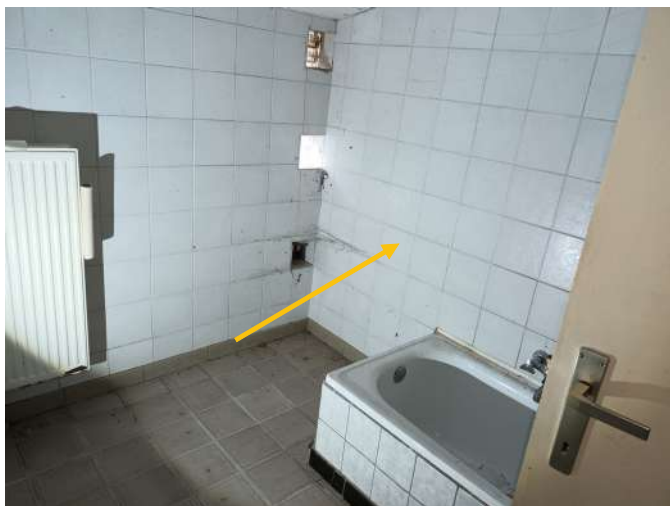
De tegellijm achter faience tegels in de badkamer is asbestverdacht. In geval van renovatie/sloop is het aangeraden hier een staalname van uit te (laten) voeren en te laten analyseren.

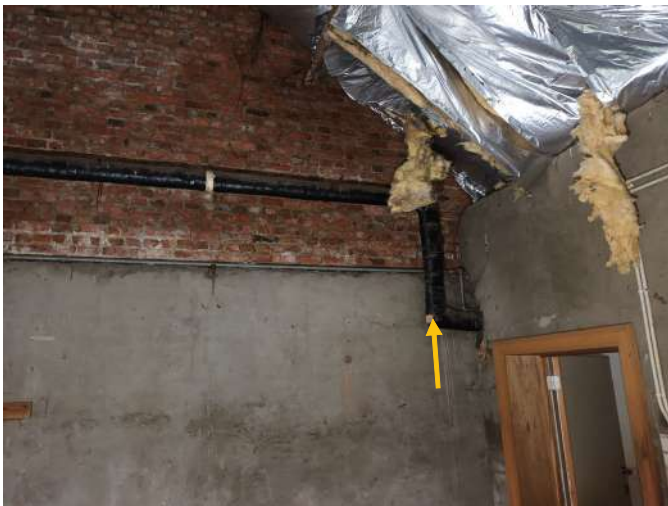
De leidingisolatie rond de verwarmingsleidingen in schuur en zolder bestaat uit glaswol, karton en zwarte tape. Deze is niet-asbestverdacht.

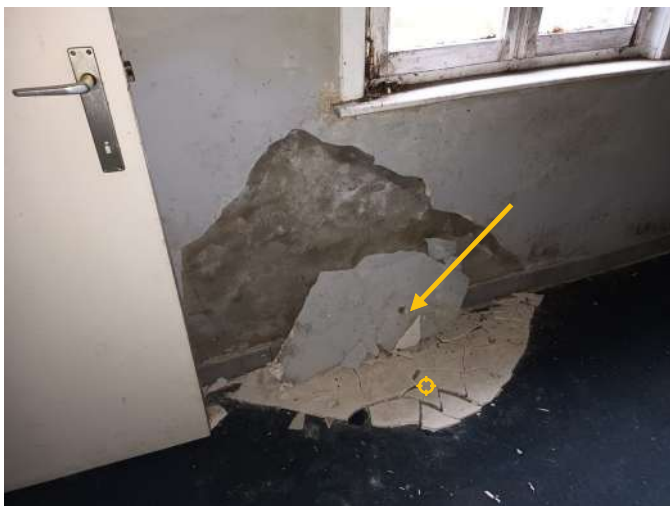
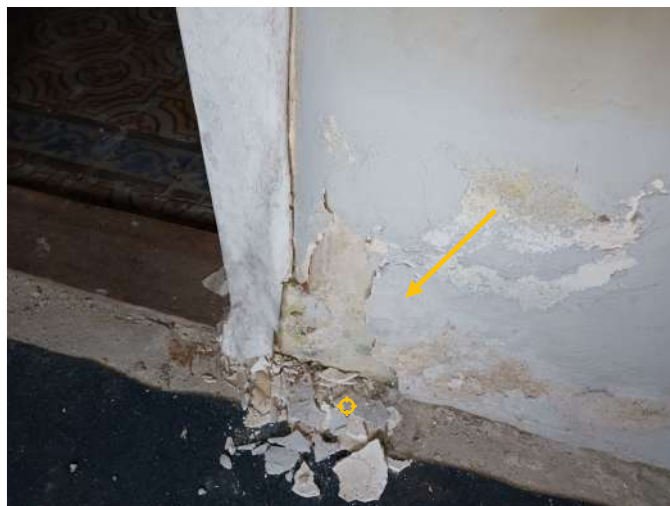
Geen asbest

| <b>Opmerking</b> | <p>Hoeveelheid is ruwe inschatting. Niet letterlijk over te nemen.</p> <p>Extra staalname uitgevoerd doordat het pleisterwerk hier in zeer slechte staat is.</p> |
