Asbestinventarisatetest

Puttestraat 67, 3130 Begijnendijk

Attestnummer : 20260324-000403.000

Asbestveilig (maar niet asbestvrij)

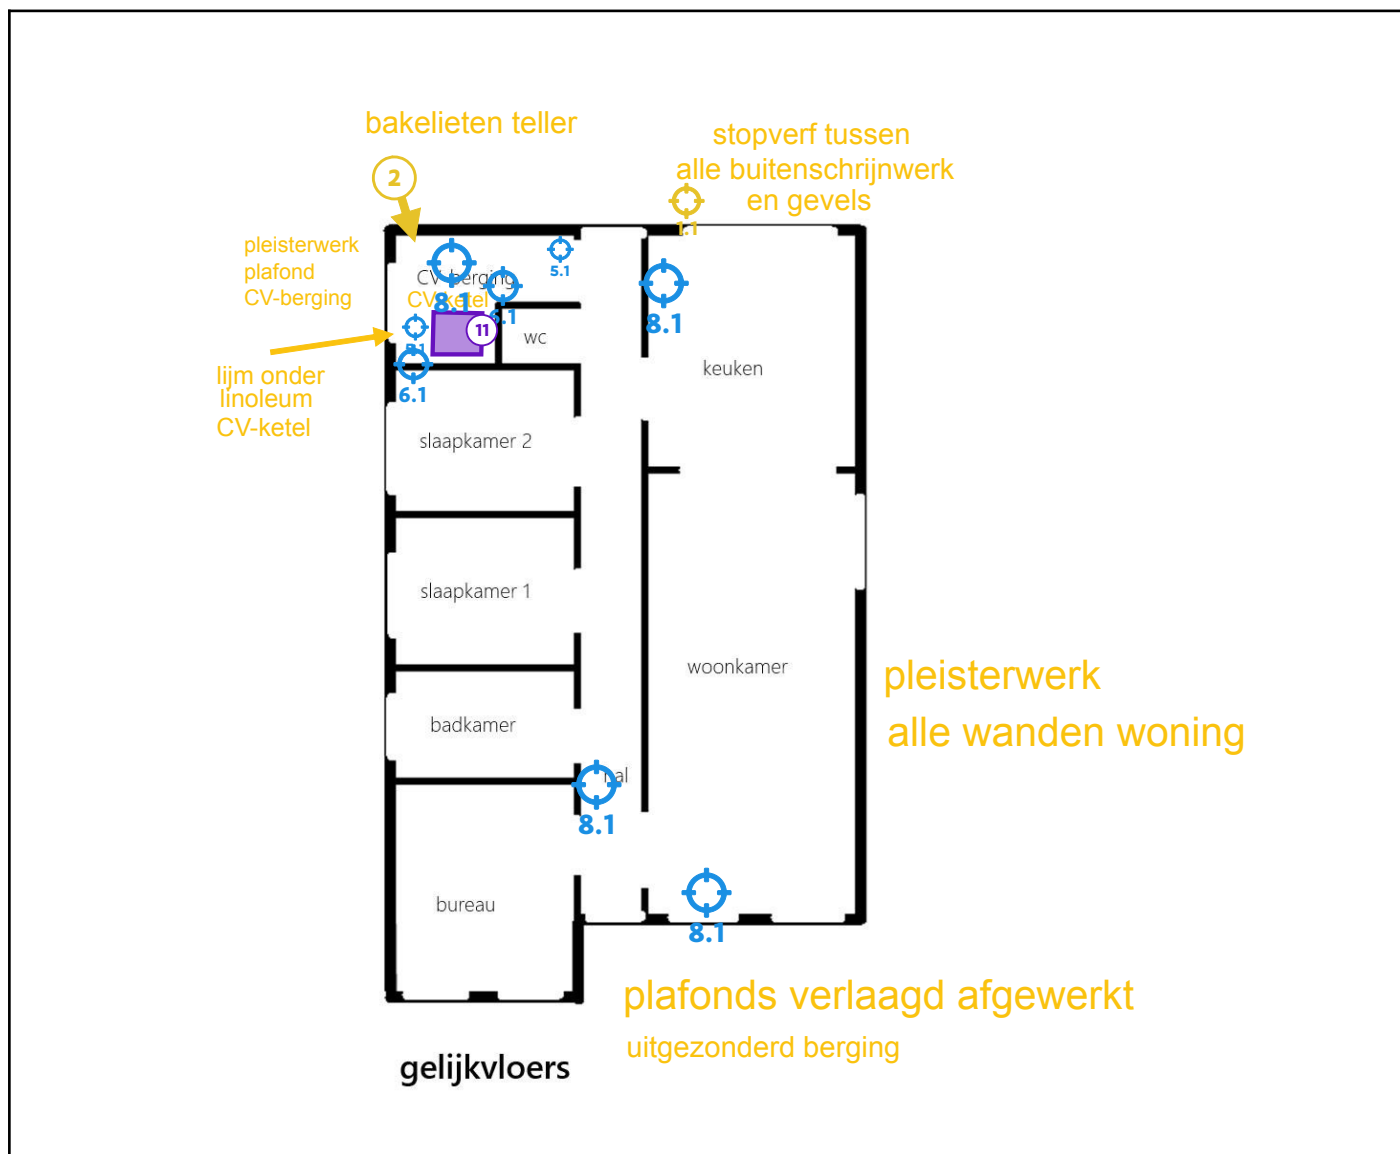
Plan 1.3: gelijkvloers

Beschrijving	Type	Actie
1. stopverf tussen buitenschrijnwerk en gevel	Asbestmateriaal	Zorgvuldig beheren
1.1 Code: 3	Puntmonster	-
2. bakeliet in tellerkast	Asbestmateriaal	Zorgvuldig beheren
4. plafonds allerhande afwerkingsmaterialen	Advies	-
5. pleisterwerk plafond in CV-berging	Geen asbest	-

5.1 Code: 2	Mengmonster	-
6. zwarte lijm onder linoleum in CV-ruimte	Geen asbest	-
6.1 Code: 5	Mengmonster	-
8. pleisterwerk wanden woning	Geen asbest	-
8.1 Code: 1	Mengmonster	-
11. oude verwarmingsinstallatie	Overige ruimte of materiaal	-

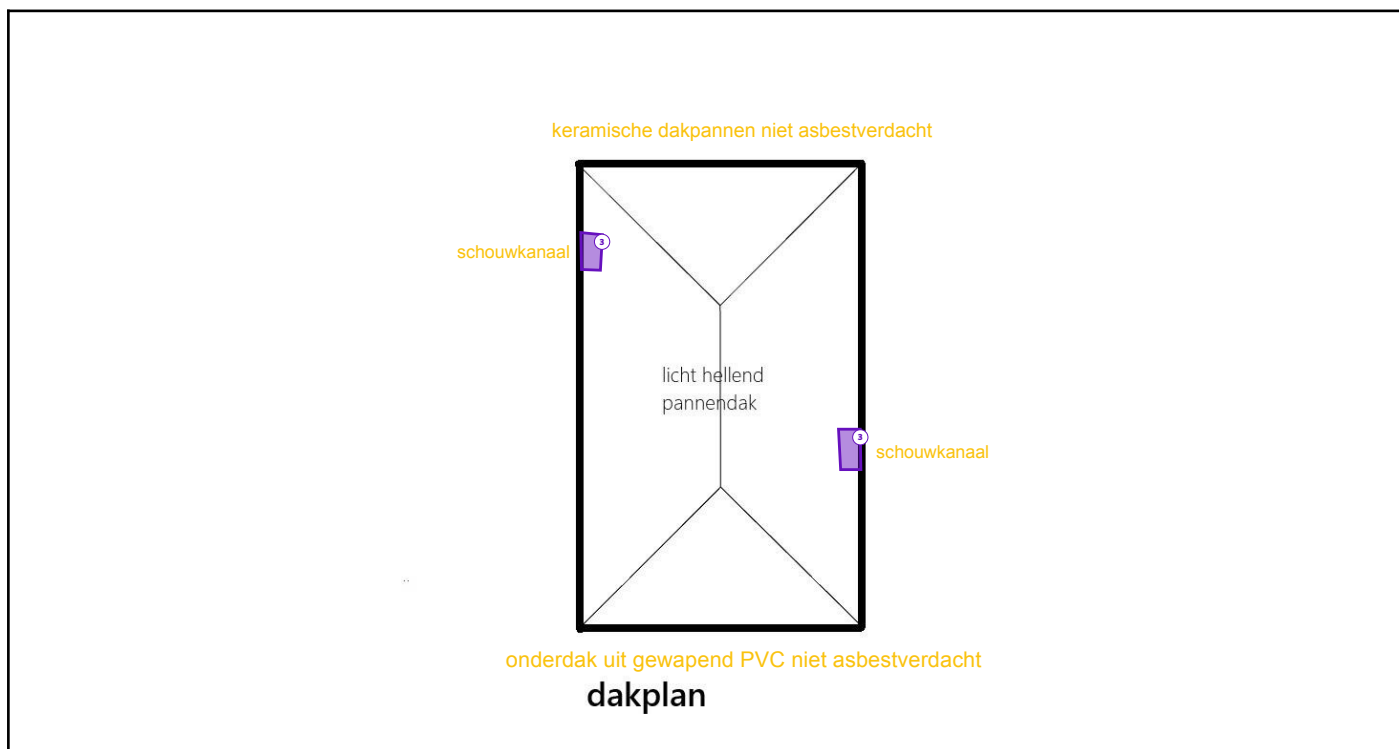
Plan 1.4: dakplan

Beschrijving	Type	Actie
3. binnenzijde schouwkanalen	Beperking	-
9. onderdak woning geen asbestverdachte materialen	Overige ruimte of materiaal	-
10. keramische dakpannen op woning	Overige ruimte of materiaal	-

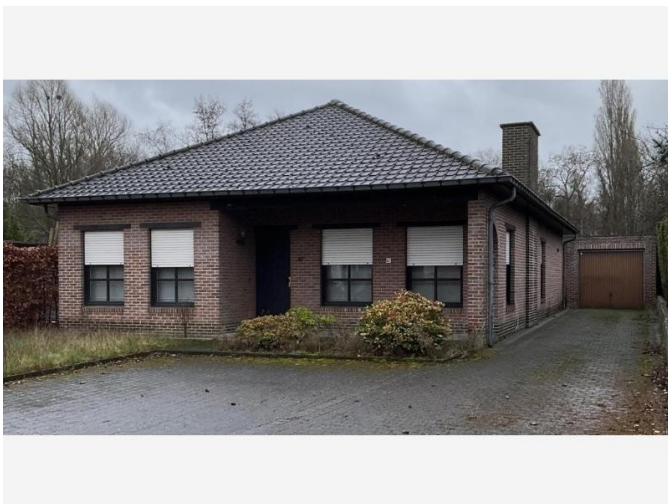
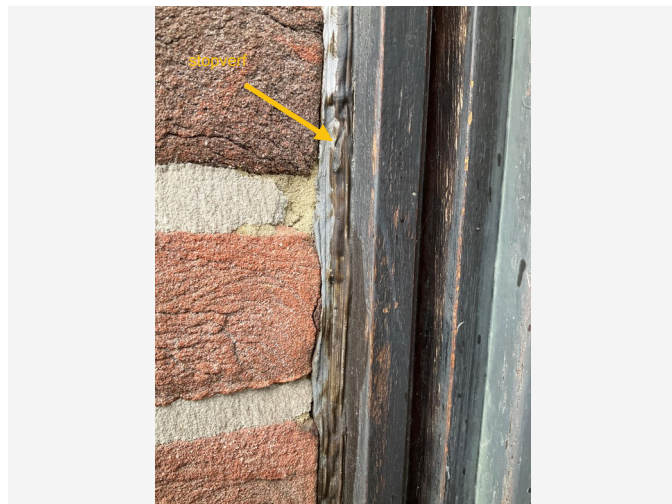
Het asbestmateriaal valt onder de mijlpaal van 2040.

Eindbeoordeling materiaalrisico	Laag materiaalrisico en/of verlaagde kans op vezelvrijgave
---------------------------------	--

Gebondenheid	Categorie 1: hechtgebonden in oorsprong
Asbestsoort (vezeltype)	Alleen chrysotiel aanwezig
Asbestconcentratie	Laag (< 50%)
Afschermingsgraad van het gehele materiaal	Geheel of deels vrij aan de buitenlucht, maar geen contact met binnenlucht
Toestand van het materiaal	Licht beschadigd, licht verweerd. Intacte calciumsilicaatplaat of materiaal met categorie 3-gebondenheid

#	Type	Referentie	Resultaat
1.1	Puntmonster	3	Chrysotiel

Beschrijving	stopverf tussen buitenschrijnwerk en gevel
Omgeving	Buiten
Primaire drager	Wandopening verticaal (raam, deur, ...)
Asbestmateriaal	In-situ afwerkingslagen - Pasta, stopverf, voegsel, stopsel, vulsel, mastiek, katten, ...
Bindmiddel van asbestmateriaal	Kitten, mastiek, pasta
Gebondenheid op basis van bindmiddel	Hecht
Hoeveelheid (gewicht - aantal)	<ul style="list-style-type: none">• 10,00 kg - 1 stuk
Totaal gewicht	10,00 kg
Eenvoudig bereikbaar	Ja
Bevestigingswijze	<ul style="list-style-type: none">• Verlijmd, ingegoten, versmeerd
Identificatiemethode	Een monstername door de asbestdeskundige met laboanalyse door een asbestlabo.
Destructieve handeling voor identificatie	Nee
Opmerking	stopverf tussen alle houten buitenschrijnwerk en de gevels

- Zorg voor een veilig beheer. Vermijd het beschadigen van het asbestmateriaal. Controleer de toestand jaarlijks op wijzigingen.

- Eenvoudige handelingen: enkel door erkend asbestverwijderaar om deze volledig te verwijderen gaat deze deels van de gevel geschuurd moeten worden dit kan je best overlaten aan erkend asbestverwijderaar. Als dit materiaal verwijderd kan worden zonder het te breken, te beschadigen... , dan mag met dit met eenvoudige handelingen. Vermijd stofvorming en stofverspreiding op elk moment van de werken. Bevochtig of fixeer het materiaal.

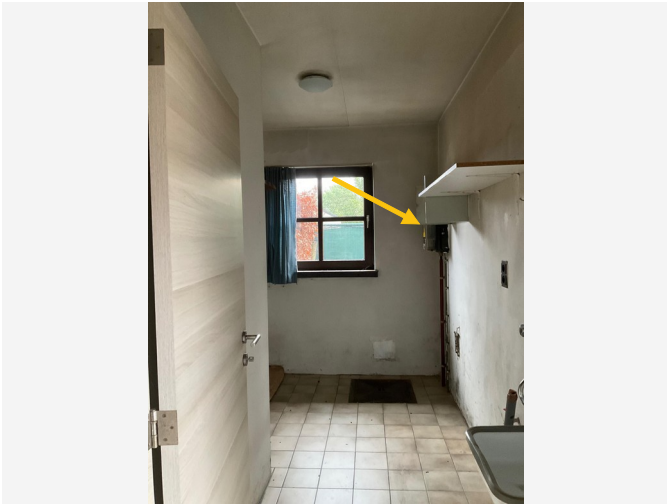
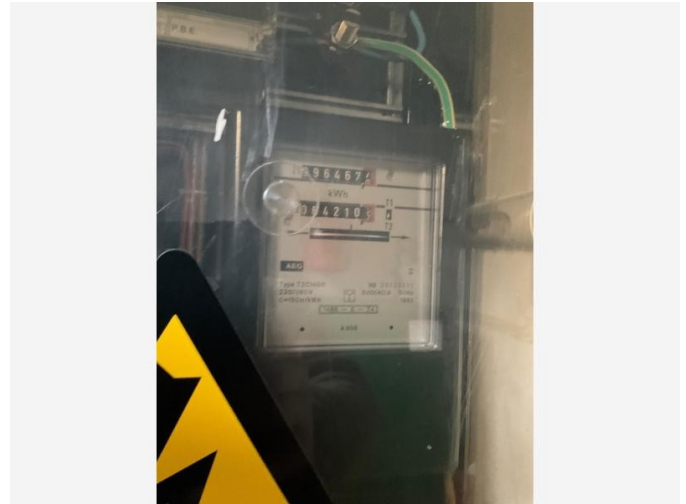
Het asbestmateriaal valt onder de mijlpaal van 2040.

Eindbeoordeling materiaalrisico	Zeer laag materiaalrisico en/of zeer lage kans op vezelvrijgave
---------------------------------	---

Gebondenheid	Categorie 1: hechtgebonden in oorsprong
Asbestsoort (vezeltype)	Crocidoliet aanwezig
Asbestconcentratie	Laag (< 50%)
Afschermingsgraad van het gehele materiaal	Stootvaste afscherming of omkasting
Toestand van het materiaal	Onbeschadigd, niet verweerd

Beschrijving	bakeliet in tellerkast
Omgeving	Binnen
Primaire drager	Communicatie en elektrische infrastructuur en uitrusting
Asbestmateriaal	Plaat, paneel, tablet - Type Bakeliet
Bindmiddel van asbestmateriaal	Kunststof of -hars
Gebondenheid op basis van bindmiddel	Hecht
Hoeveelheid (oppervlakte - dikte - aantal)	• 0,50 m ² - 0,30 cm - 1 stuk
Totaal volume	0,002 m ³
Eenvoudig bereikbaar	Ja
Bevestigingswijze	• Geschroefd
Identificatiemethode	De asbestdeskundige beoordeelt het materiaal als asbestverdacht en dus asbesthoudend, en dit zonder monsternamen. Motivatie: De materialen behoren niet toe aan de eigenaar voor wie de asbestdeskundige de asbestinventaris uitvoert.
Destructieve handeling voor identificatie	Nee
Opmerking	bakelieten teller elektriciteit in berging

- Zorg voor een veilig beheer. Vermijd het beschadigen van het asbestmateriaal. Controleer de toestand jaarlijks op wijzigingen.
- Voer bijkomende staalname(s) uit.

- Eenvoudige handelingen: mag via doe-het-zelf of door werknemer(s) met opleidingsattest eenvoudige handelingen enkel te verwijderen door netbeheerder elektriciteit !

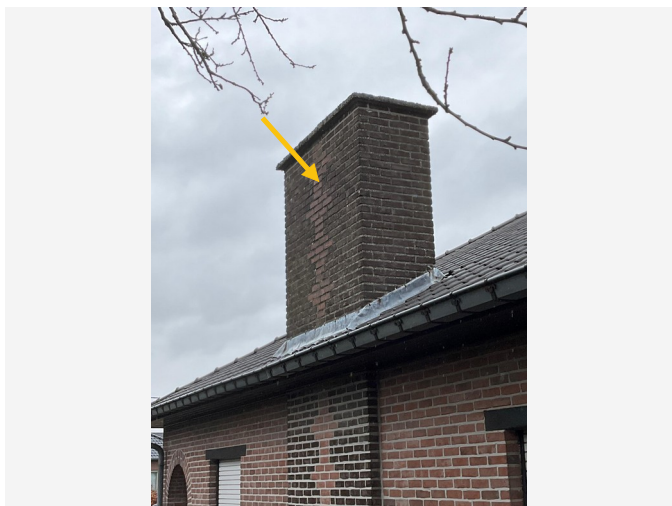
Situeringfoto

Tijdelijke beperking

Reden: Er is geen volledige risicobeoordeling mogelijk

Uitleg van de asbestdeskundige: binnenzijde schouwkanalen niet inspecteerbaar.

(Asbest)materiaal	Rookgaskanaal
Karakterisatie	Asbest (verdacht)
Primaire drager	HVAC infrastructuur en uitrusting

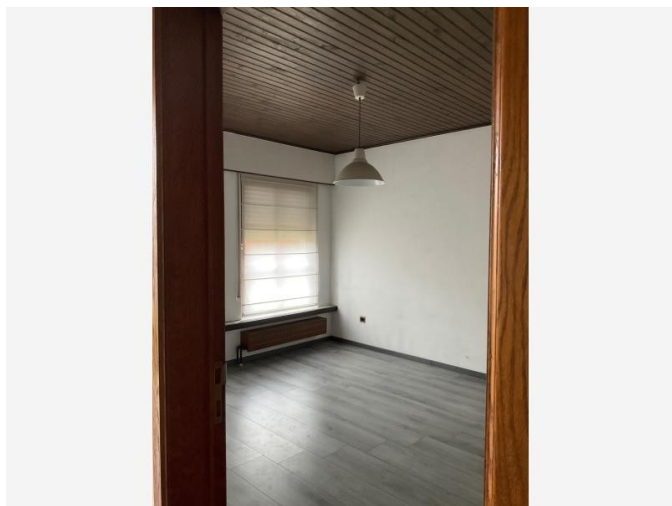
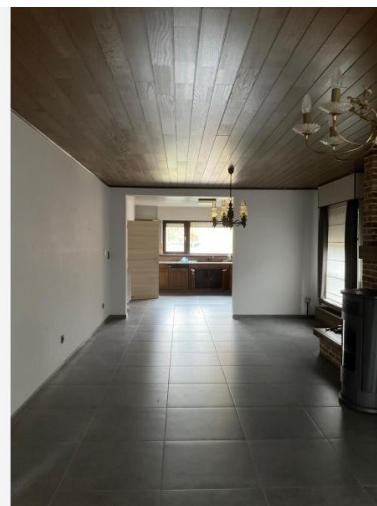
woning afgewerkt met verlaagde plafonds, enkel in de berging / CV-ruimte is pleisterwerk zichtbaar, mogelijk zit onder de verlaagde afwerking nog pleisterwerk.

Basis voor advies	De asbestdeskundige beoordeelt het materiaal als niet-asbestverdacht.
Primaire drager	Plafond

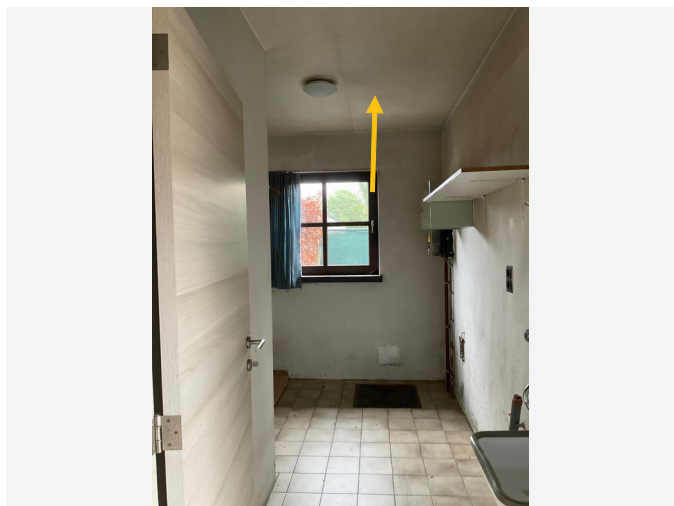
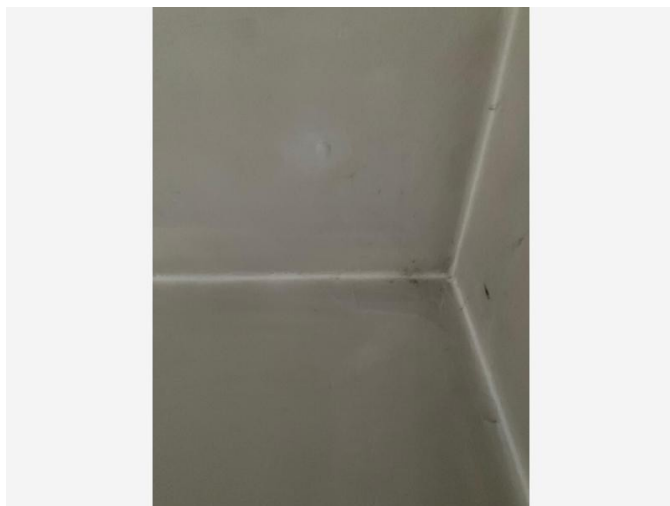
Geen asbest

#	Type	Referentie	Resultaat
5.1	Mengmonster	2	Geen asbest

Beschrijving	pleisterwerk plafond in CV-berging
Omgeving	Binnen
Primaire drager	Plafond
Bindmiddel van materiaal	Gips - kalk
Gebondenheid op basis van bindmiddel	Niet-hechtgebonden
Hoeveelheid (oppervlakte - dikte - aantal)	• 9,00 m ² - 1,20 cm - 1 stuk
Totaal volume	0,108 m ³
Identificatiemethode	Een monstername door de asbestdeskundige met laboanalyse door een asbestlabo.
Destructieve handeling voor identificatie	Nee
Opmerking	<p>Om het pleisterwerk te identificeren als niet-asbesthoudend is een monstername van het pleisterwerk verplicht.</p> <p>Locatie staalnames: individuele ruimte: droge ruimte vb: leefruimte / natte ruimte:</p> <p>vb: keuken / stookplaats: cv-ruimte/ traphal: inkom</p> <p>De vermelde oppervlaktes en volumes betreffen een inschatting. Er worden geen rechten verleend aan deze oppervlaktes/volumes. De dikte is een inschatting die voorkomt uit de monstername en is daarom niet altijd representatief.</p> <p>enkel pleisterwerk zichtbaar in berging / CV-ruimte, stalen genomen waar mogelijk.</p>

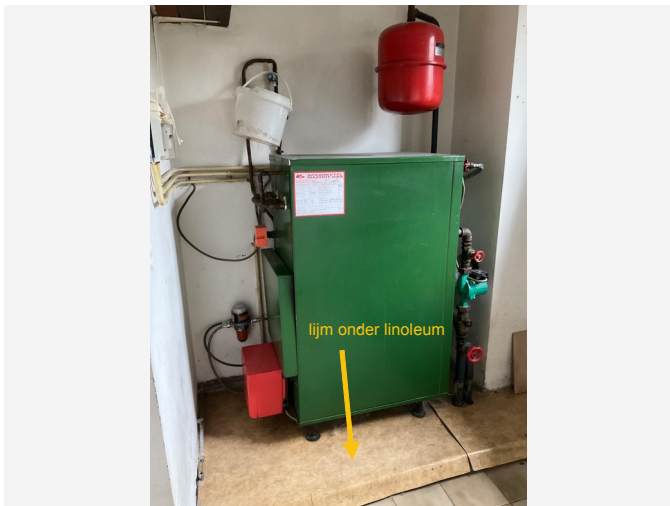
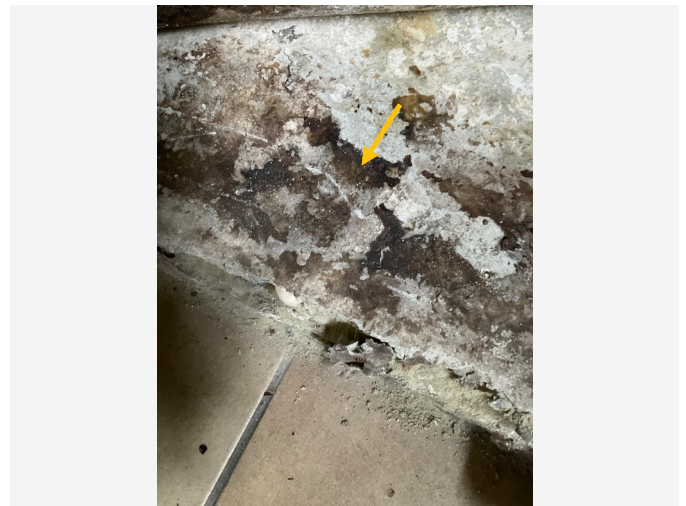
Geen asbest

#	Type	Referentie	Resultaat
6.1	Mengmonster	5	Geen asbest

Beschrijving	zwarte lijm onder linoleum in CV-ruimte
Omgeving	Binnen
Primaire drager	Vloer
Bindmiddel van materiaal	Lijm
Gebondenheid op basis van bindmiddel	Hecht
Hoeveelheid (oppervlakte - dikte - aantal)	• 2,00 m ² - 0,50 mm - 1 stuk
Totaal volume	0,001 m ³
Identificatiemethode	Een monstername door de asbestdeskundige met laboanalyse door een asbestlabo.
Destructieve handeling voor identificatie	Nee

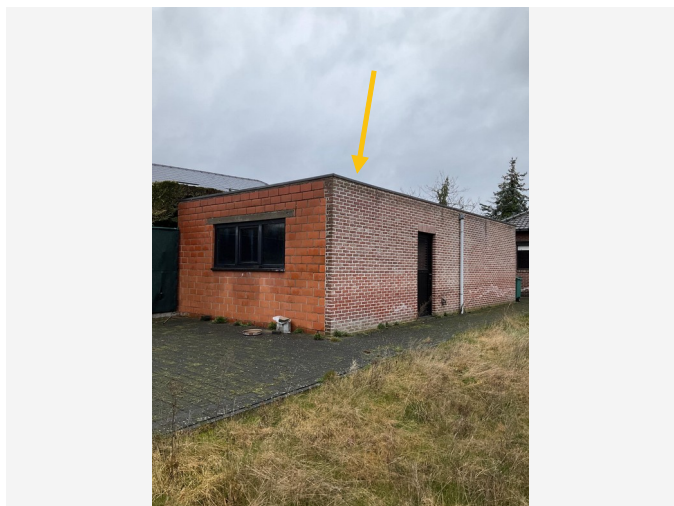
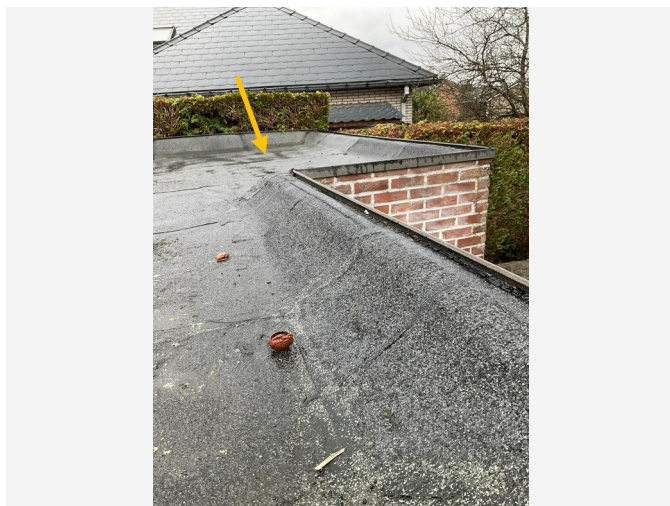
Fiche 7: roofing op plat dak garage

Geen asbest

#	Type	Referentie	Resultaat
7.1	Puntmonster	4	Geen asbest

Beschrijving	roofing op plat dak garage
Omgeving	Buiten
Primaire drager	Plat dak
Bindmiddel van materiaal	Bitumen (roofing, teer, asfalt)
Gebondenheid op basis van bindmiddel	Hecht
Hoeveelheid (oppervlakte - aantal)	• 55,00 m ² - 1 stuk
Totale oppervlakte	55,00 m ²
Identificatiemethode	Een monstername door de asbestdeskundige met laboanalyse door een asbestlabo.
Destructieve handeling voor identificatie	Nee
Opmerking	roofing op het platte dak van de garage, mogelijks nog oudere lagen roofing aanwezig onder de toplaag, voor werken of demontage is het aangeraden om een destructieve staalname uit te voeren tot op de primaire drager ter uitsluiting aanwezigheid asbest.

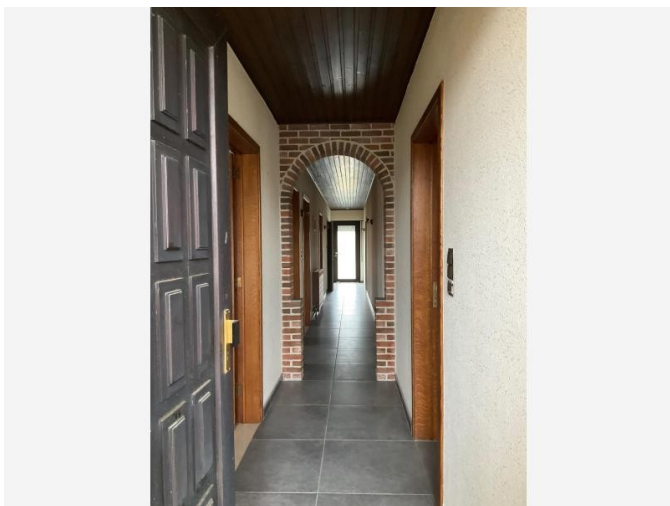
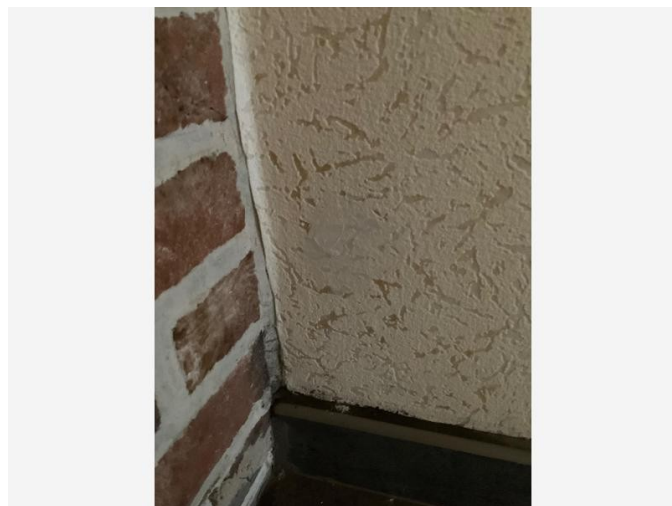
Geen asbest

#	Type	Referentie	Resultaat
8.1	Mengmonster	1	Geen asbest

Beschrijving	pleisterwerk wanden woning
Omgeving	Binnen
Primaire drager	Binnenwand
Bindmiddel van materiaal	Gips - kalk
Gebondenheid op basis van bindmiddel	Niet-hechtgebonden
Hoeveelheid (oppervlakte - dikte - aantal)	• 225,00 m ² - 1,00 cm - 1 stuk
Totaal volume	2,25 m ³
Identificatiemethode	Een monstername door de asbestdeskundige met laboanalyse door een asbestlabo.
Destructieve handeling voor identificatie	Nee
Opmerking	<p>Om het pleisterwerk te identificeren als niet-asbesthoudend is een monstername van het pleisterwerk verplicht.</p> <p>Locatie staalnames: individuele ruimte: droge ruimte vb: leefruimte / natte ruimte:</p> <p>vb: keuken / stookplaats: cv-ruimte/ traphal: inkom</p> <p>De vermelde oppervlaktes en volumes betreffen een inschatting. Er worden geen rechten verleend aan deze oppervlaktes/volumes. De dikte is een inschatting die voorkomt uit de monstername en is daarom niet altijd representatief.</p>

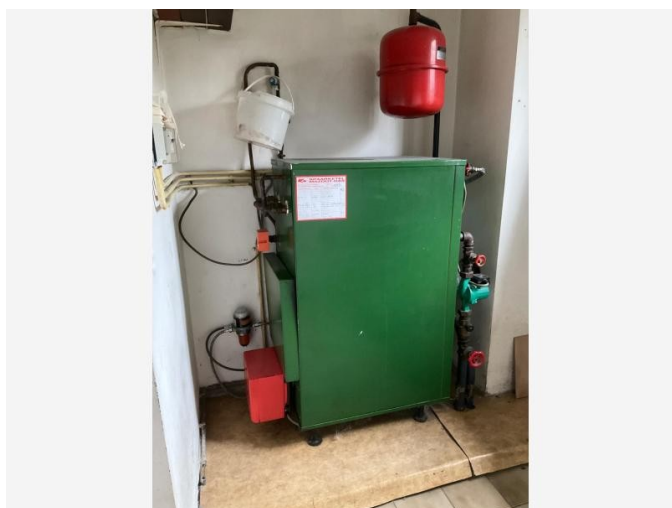
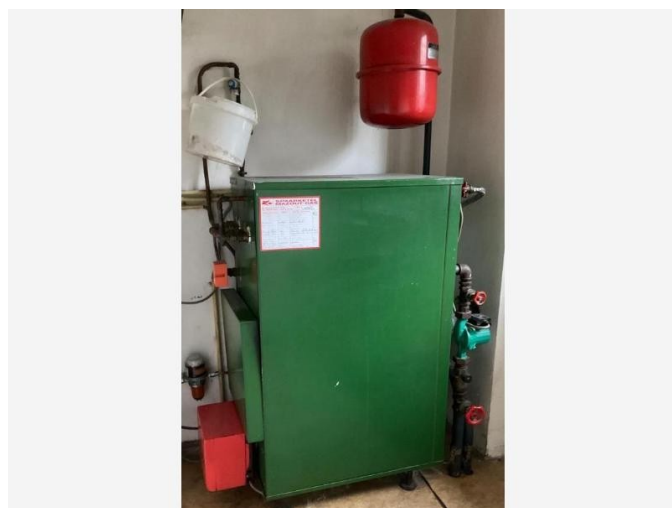
Beschrijving	Notitie	Terug te vinden op plannen
Fiche 11: oude verwarmingsinstallatie	<p>oudere mazoutketel mogelijks nog asbesthoudende dichtingen aanwezig in de stookketel.</p> <p>bij demontage van de ketel en onderdelen is het aangeraden om een staalname uit te voeren ter uitsluiting aanwezigheid asbest.</p>	Plan 1.3: gelijkvloers
