Asbestinventarisatetest

Aarschotsesteenweg 74, 3130 Begijnendijk

Attestnummer : 20260516-000099.000

Niet-asbestveilig

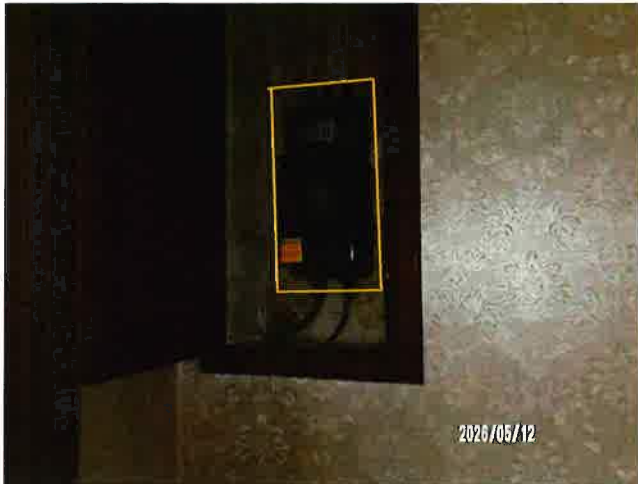
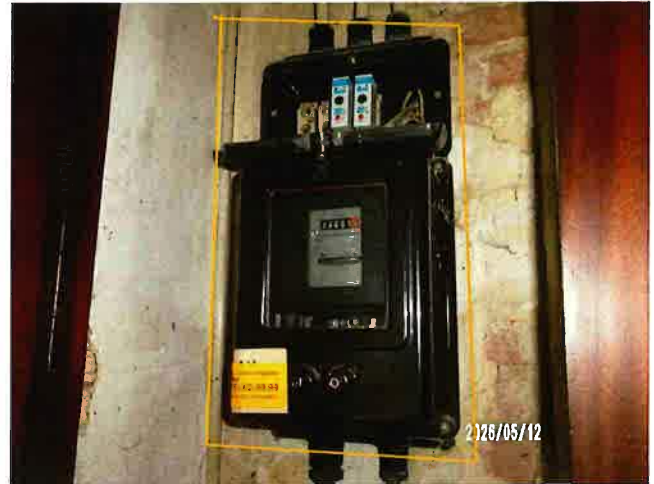
Het asbestmateriaal valt onder de mijlpaal van 2040.

Verwijderen

Eindbeoordeling materiaalisico	Verhoogd materiaalisico en/of verhoogde kans op vezelvrijgave
--------------------------------	---

Gebondenheid	Categorie 1: hechtgebonden in oorsprong
Asbestsoort (vezeltype)	Crocidoliet aanwezig
Asbestconcentratie	Laag (< 50%)
Afschermingsgraad van het gehele materiaal	Geheel of deels vrij aan de binnenlucht, maar geen contact met binnenluchtstromen
Toestand van het materiaal	Licht beschadigd, licht verweerd. Intacte calciumsilicaatplaat of materiaal met categorie 3-gebondenheid

Beschrijving	Bakeliet tellerkast en zekeringskasten
Omgeving	Binnen
Primaire drager	Communicatie en elektrische infrastructuur en uitrusting
Asbestmateriaal	Plaat, paneel, tablet - Type Bakeliet
Bindmiddel van asbestmateriaal	Kunststof of -hars
Gebondenheid op basis van bindmiddel	Hecht
Hoeveelheid (oppervlakte - dikte - aantal)	• 0,50 m ² - 1,00 cm - 1 stuk
Totaal volume	0,005 m ³
Eenvoudig bereikbaar	Ja
Bevestigingswijze	• Geschroefd
Identificatiemethode	De asbestdeskundige beoordeelt het materiaal als asbestverdacht en dus asbesthoudend, en dit zonder monsternamen. Motivatie: De materialen behoren niet toe aan de eigenaar voor wie de asbestdeskundige de asbestinventaris uitvoert.
Destructieve handeling voor identificatie	Nee

- Zorg voor een veilig beheer. Vermijd het beschadigen van het asbestmateriaal. Controleer de toestand jaarlijks op wijzigingen.
- Voer bijkomende staalname(s) uit.

- Eenvoudige handelingen: mag via doe-het-zelf of door werknemer(s) met opleidingsattest eenvoudige handelingen
Kan eenvoudig zelf weggenomen worden, losschroeven met handgereedschap. Wanneer het materiaal wordt verwijderd let er dan zeer specifiek op dat u het niet (verder) beschadigd of breekt. In tussentijd niet boren, slijpen, schuren, ... in het materiaal. Zorg dat de huidige toestand ongewijzigd blijft. Dubbel verpakt afvoeren. LET OP! Indien eigendom van de energiemaatschappij mag u dit niet zelf verwijderen. Vraag dan aan de maatschappij om dit te verwijderen.

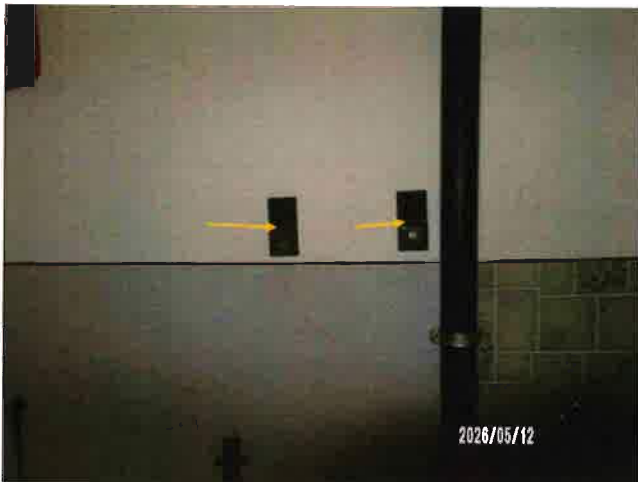
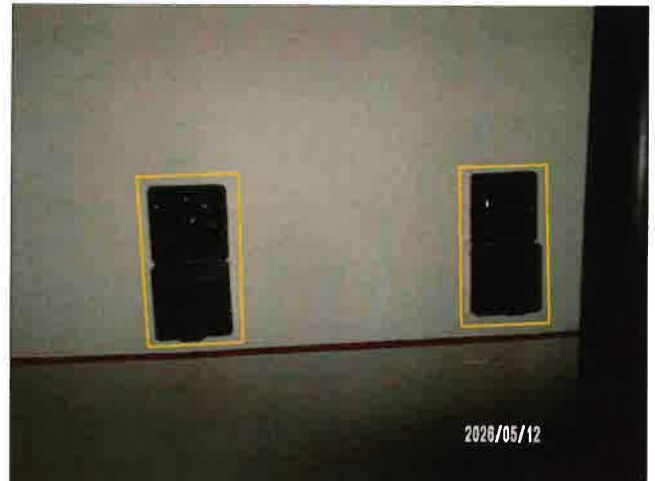
Het asbestmateriaal valt onder de mijlpaal van 2040.

Verwijderen

Eindbeoordeling materiaalisico	Verhoogd materiaalisico en/of verhoogde kans op vezelvrijgave
--------------------------------	---

Gebondenheid	Categorie 1: hechtgebonden in oorsprong
Asbestsoort (vezeltype)	Crocidoliet aanwezig
Asbestconcentratie	Laag (< 50%)
Afschermingsgraad van het gehele materiaal	Geheel of deels vrij aan de binnenlucht, maar geen contact met binnenluchtstromen
Toestand van het materiaal	Licht beschadigd, licht verweerd. Intacte calciumsilicaatplaat of materiaal met categorie 3-gebondenheid

Beschrijving	Bakeliet
Omgeving	Binnen
Primaire drager	Communicatie en elektrische infrastructuur en uitrusting
Asbestmateriaal	Plaat, paneel, tablet - Type Bakeliet
Bindmiddel van asbestmateriaal	Kunststof of -hars
Gebondenheid op basis van bindmiddel	Hecht
Hoeveelheid (oppervlakte - dikte - aantal)	• 0,40 m ² - 0,30 cm - 9 stuks
Totaal volume	0,011 m ³
Eenvoudig bereikbaar	Ja
Bevestigingswijze	• Geschroefd
Identificatiemethode	De asbestdeskundige beoordeelt het materiaal als asbestverdacht en dus asbesthoudend, en dit zonder monstername. Motivatie: De monstername brengt andere schade aan dan schade die inherent is aan de monstername.
Destructieve handeling voor identificatie	Nee
Opmerking	Deze oppervlakte werd niet gemeten, maar geschat op basis van een benadering voor alle aanwezige schakelaars. Deze schatting mag niet worden gebruikt als maatstaf voor heffingen. Als deskundige hebben wij geverifieerd dat het materiaal inderdaad bakeliet betreft en geen harde PVC. Bakeliet wordt door ons beschouwd als een asbestverdachte toepassing, aangezien het in veel gevallen asbesthoudend is. We hebben echter geen staalname uitgevoerd om de functionaliteit van de schakelaars niet in gevaar te brengen.

- Zorg voor een veilig beheer. Vermijd het beschadigen van het asbestmateriaal. Controleer de toestand jaarlijks op wijzigingen.
- Voer bijkomende staalname(s) uit.

- Eenvoudige handelingen: mag via doe-het-zelf of door werknemer(s) met opleidingsattest eenvoudige handelingen
Raadpleeg de actuele wetgeving op de website van OVAM. Onder strikte voorwaarden kan het eventueel toegestaan zijn om deze toepassing zelf te verwijderen. Bij twijfel wordt echter sterk aangeraden om een erkende asbestverwijderaar te raadplegen. Zorg er bovendien voor dat u zich goed informeert via de websites van OVAM en andere officiële bronnen over de vereiste persoonlijke beschermingsmaatregelen en de richtlijnen voor het veilig verwijderen van asbest.

Houd er rekening mee dat deze toepassingen vaak onder spanning staan. Het is daarom aan te raden om ook een elektricien te raadplegen, aangezien het werken aan of verwijderen van deze toepassingen specifieke technische kennis vereist.

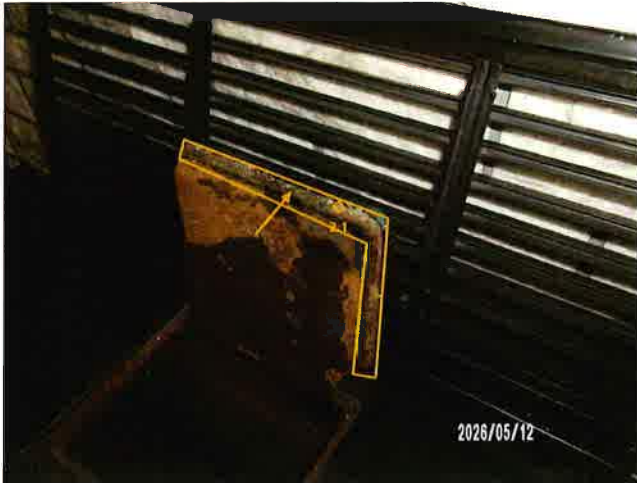
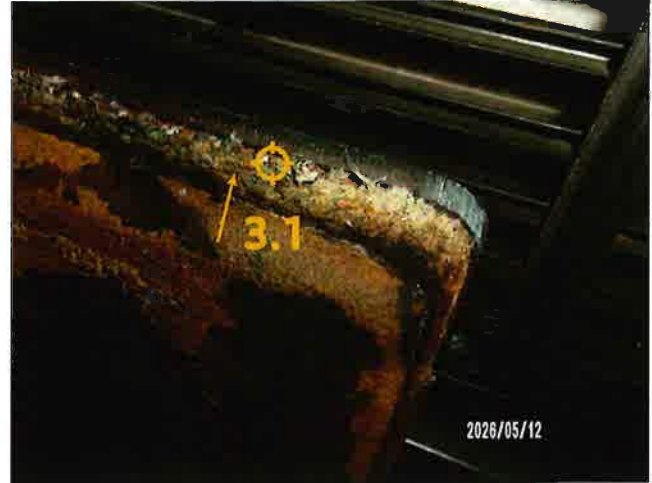
Het asbestmateriaal valt onder de mijlpaal van 2034.

Verwijderen

Eindbeoordeling materiaalisico	Verhoogd materiaalisico en/of verhoogde kans op vezelvrijgave
--------------------------------	---

Gebondenheid	Categorie 3: niet-hechtgebonden met weinig of geen matrix
Asbestsoort (vezeltype)	Alleen chrysotiel aanwezig
Asbestconcentratie	Hoog ($\geq 50\%$)
Afschermingsgraad van het gehele materiaal	Geheel of deels vrij aan de binnenlucht, maar geen contact met binnenluchtstromen
Toestand van het materiaal	Licht beschadigd, licht verweerd. Intacte calciumsilicaatplaat of materiaal met categorie 3-gebondenheid

#	Type	Referentie	Resultaat
3.1	Puntmonster	Koord	Chrysotiel

Beschrijving	Kachelkoord
Omgeving	Binnen
Primaire drager	HVAC infrastructuur en uitrusting
Asbestmateriaal	Koord, lint, band, strip
Bindmiddel van asbestmateriaal	Weinig of geen bindmiddel (textiel, bevolking, ...)
Gebondenheid op basis van bindmiddel	Niet-hechtgebonden
Hoeveelheid (lengte - omtrek - aantal)	• 1,50 m - 1,00 cm - 1 stuk
Totale oppervlakte	0,015 m ²
Eenvoudig bereikbaar	Ja
Bevestigingswijze	• Los (al dan niet bedekt)
Identificatiemethode	Een monstername door de asbestdeskundige met laboanalyse door een asbestlabo.
Destructieve handeling voor identificatie	Nee
Opmerking	Ook aan de achterzijde van het verwarmingstoestel is er een koord aangetroffen.

- Zorg voor een veilig beheer. Vermijd het beschadigen van het asbestmateriaal. Controleer de toestand jaarlijks op wijzigingen.
- Scherm in afwachting van verwijdering het asbestmateriaal af van luchtstromingen en verstoring: bijvoorbeeld door het te verpakken, te fixeren, af te dekken, signalisatie - afbakening aan te brengen, ...
- Verwijder dit asbestmateriaal zo snel mogelijk. Volg de toestand goed op.

- Eenvoudige handelingen: mag via doe-het-zelf of door werknemer(s) met opleidingsattest eenvoudige handelingen
Ik raad u aan om deze koord te laten verwijderen door een aannemer met werknemers met opleidingsattest eenvoudige handelingen. De koord bevat een hoge concentratie aan asbestvezels.

Mocht u dit zelf doen, gebruik dan persoonlijke beschermingsmiddelen, zoals FFP3 masker, wegwerphandschoenen, asbeststofzuiger met absoluut filter (type H), ... Fixeer voorafgaand aan de verwijdering de koord. Dubbel verpakt afvoeren en aanbieden aan een erkend asbestverwijderaar, het betreft losgebonden asbest.

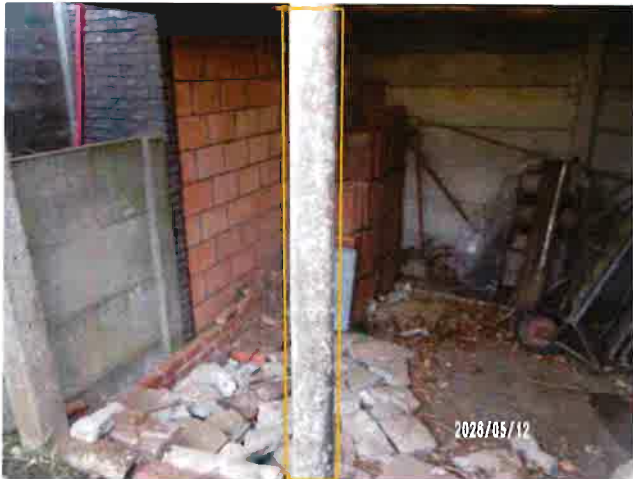
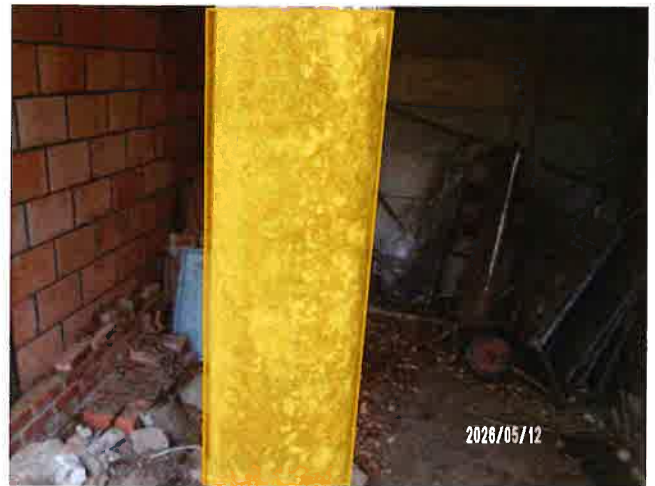
Het asbestmateriaal valt onder de mijlpaal van 2040.

Zorgvuldig beheren

Eindbeoordeling materiaalisico	Laag materiaalisico en/of verlaagde kans op vezelvrijgave
--------------------------------	---

Gebondenheid	Categorie 1: hechtgebonden in oorsprong
Asbestsoort (vezeltype)	Crocidoliet aanwezig
Asbestconcentratie	Laag (< 50%)
Afschermingsgraad van het gehele materiaal	Geheel of deels vrij aan de buitenlucht, maar geen contact met binnenlucht
Toestand van het materiaal	Licht beschadigd, licht verweerd. Intacte calciumsilicaatplaat of materiaal met categorie 3-gebondenheid

Beschrijving	Verloren bekisting
Omgeving	Buiten
Primaire drager	Fundering-draagstructuur (horizontaal, verticaal)
Asbestmateriaal	Verloren bekisting - Buis, koker
Bindmiddel van asbestmateriaal	Cement
Gebondenheid op basis van bindmiddel	Hecht
Hoeveelheid (lengte - omtrek - dikte - aantal)	<ul style="list-style-type: none"> • 2,50 m - 65,00 cm - 0,50 cm - 3 stuks
Totaal volume	0,024 m ³
Eenvoudig bereikbaar	<p>Nee</p> <ul style="list-style-type: none"> • Verwijdering tast de bouwkundige integriteit aan.
Bevestigingswijze	<ul style="list-style-type: none"> • Los (al dan niet bedekt) • Geklemd • Verlijmd, ingegoten, versmeerd
Identificatiemethode	<p>De asbestdeskundige beoordeelt het materiaal als asbestverdacht en dus asbesthoudend, en dit zonder monstername.</p> <p>Motivatie: De monstername brengt andere schade aan dan schade die inherent is aan de monstername.</p>
Destructieve handeling voor identificatie	Nee

- Zorg voor een veilig beheer. Vermijd het beschadigen van het asbestmateriaal. Controleer de toestand jaarlijks op wijzigingen.
- Zorg voor een veilig beheer en verwijder dit asbestmateriaal wanneer het bij werken eenvoudig bereikbaar wordt. Controleer de toestand jaarlijks op wijzigingen.
- Voer bijkomende staalname(s) uit.

- Eenvoudige handelingen: mag via doe-het-zelf of door werknemer(s) met opleidingsattest eenvoudige handelingen
U mag dit zelf verwijderen, op voorwaarde dat de palen in de huidige toestand blijven. Dus niet breken, boren, slijpen in de paal.

Draag persoonlijke beschermingsmiddelen, zoals FFP3 masker, wegwerphandschoenen. Dubbel verpakt afvoeren.

Gelet op het gebruik van de palen als fundering/draagvermogen kan u best eerst advies inwinnen vooraleer tot effectieve verwijdering over te gaan.

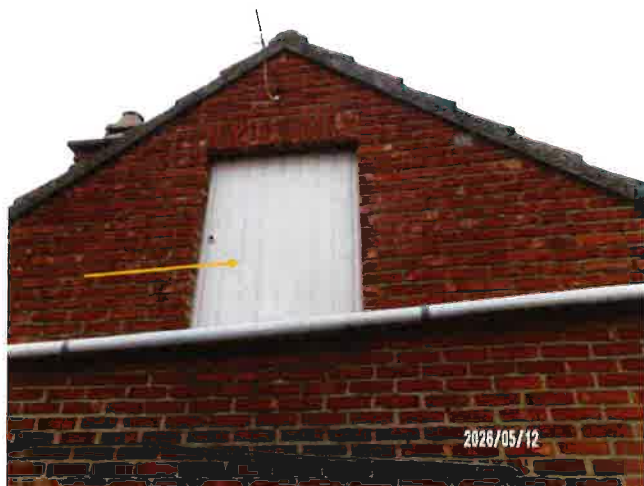
Tijdelijke beperking

Reden: Er is geen volledige risicobeoordeling mogelijk

Uitleg van de asbestdeskundige: Een kleine zolder kan enkel bereikt worden via een deur op de eerste verdieping langs de buitenzijde van de woning. Er is geen trap aanwezig. De deur is bovendien slotvast en de sleutel is verloren.

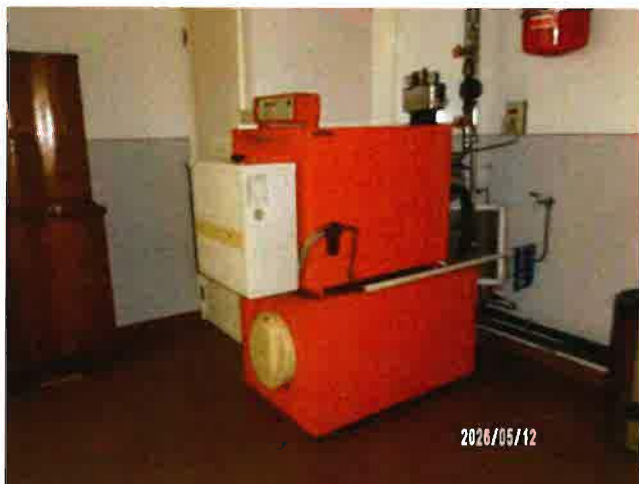
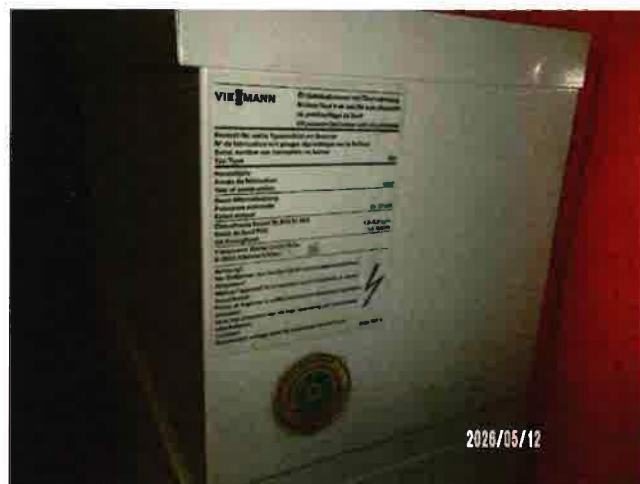
Fiche 6: Stookketel / Brander

Tijdens onze inspectie hebben we een bouwjaar kunnen achterhalen van de stookketel, nl. 1992. Volgens de database IAD online is dit toestel niet opgenomen in de toestellen met asbesthoudende materialen.

De asbestdeskundige beoordeelt het materiaal als niet-asbestverdacht.

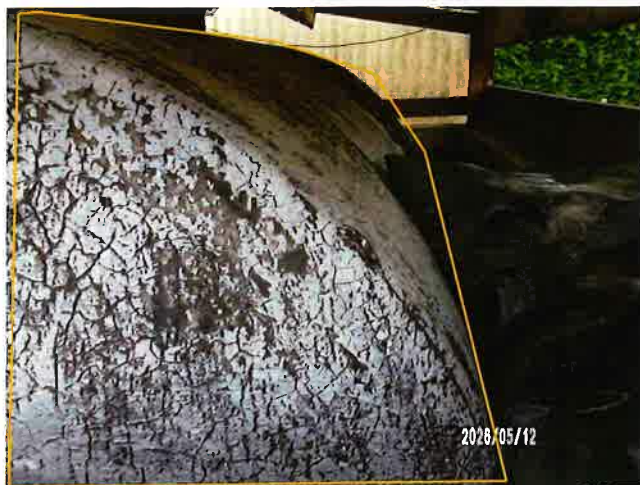
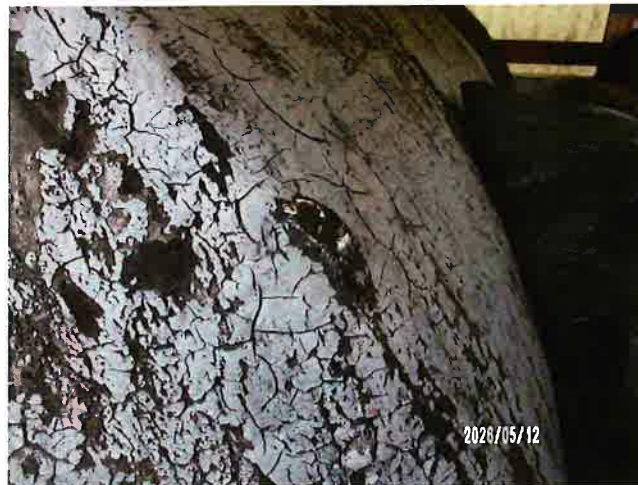
Fiche 8: Coating Mazoutketel

Geen asbest

#	Type	Referentie	Resultaat
8.1	Puntmonster	Coating Mazout	Geen asbest

Beschrijving	Coating Mazoutketel
Omgeving	Buiten
Primaire drager	HVAC infrastructuur en uitrusting
Bindmiddel van materiaal	Bitumen (roofing, teer, asfalt)
Gebondenheid op basis van bindmiddel	Hecht
Hoeveelheid (oppervlakte - aantal)	• 12,00 m ² - 1 stuk
Totale oppervlakte	12,00 m ²
Identificatiemethode	Een monstername door de asbestdeskundige met laboanalyse door een asbestlabo.
Destructieve handeling voor identificatie	Nee
Opmerking	Mazouttank is volledig beschermt met een bitumineuze laag.

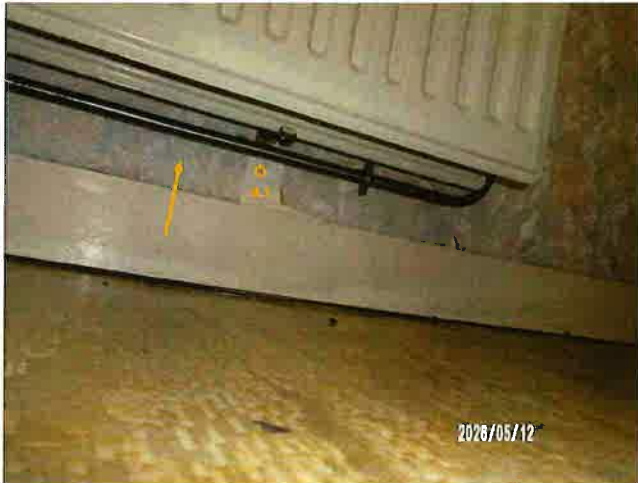
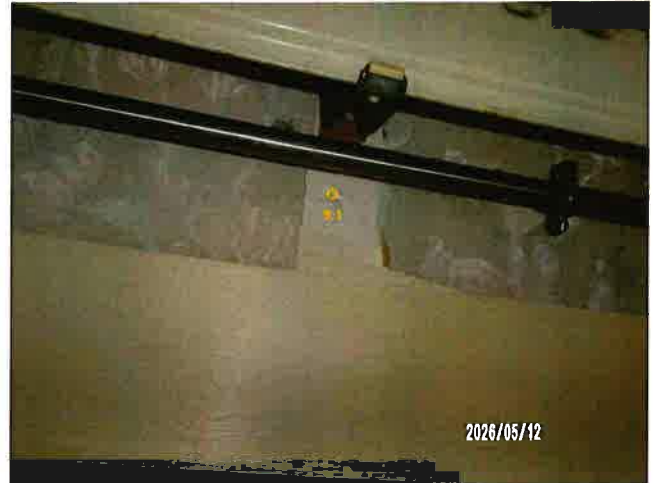
Fiche 9: Beploistering op de muren

Geen asbest

#	Type	Referentie	Resultaat
9.1	Mengmonster	ST 1	Geen asbest

Beschrijving	Beploistering op de muren
Omgeving	Binnen
Primaire drager	Binnenwand
Bindmiddel van materiaal	Gips - kalk
Gebondenheid op basis van bindmiddel	Niet-hechtgebonden
Hoeveelheid (oppervlakte - dikte - aantal)	• 330,00 m ² - 0,50 cm - 1 stuk
Totaal volume	1,65 m ³
Identificatiemethode	Een monstername door de asbestdeskundige met laboanalyse door een asbestlabo.
Destructieve handeling voor identificatie	Nee
Opmerking	Er worden geen rechten verleend aan de inschatting van de opgegeven oppervlakte. De dikte van het pleisterwerk varieert over de verschillende muren. Geen pleister in de stookruimte aanwezig.

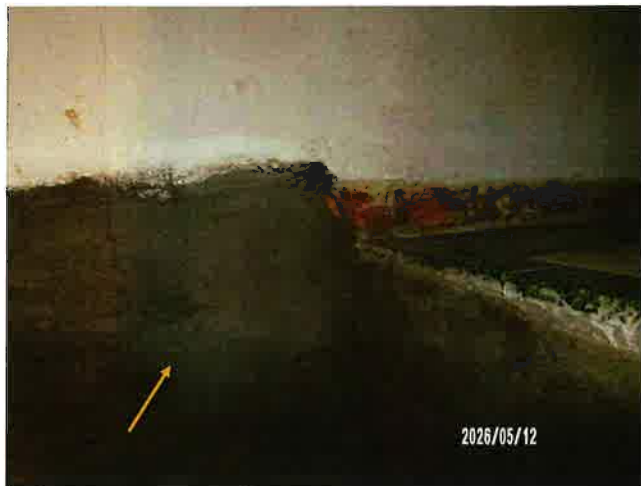
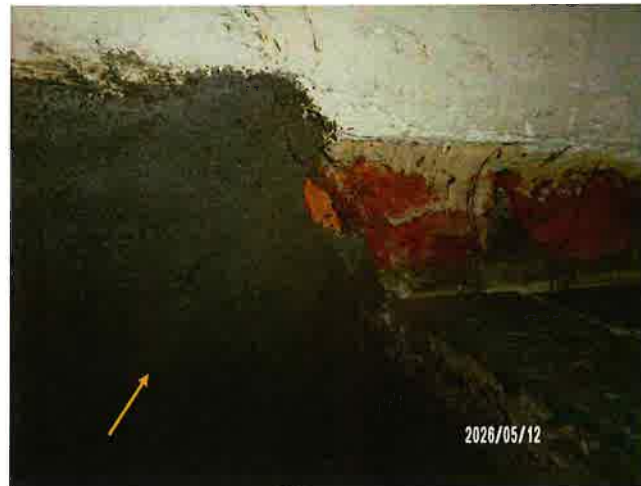
Fiche 10: Smeerlaag

Geen asbest

#	Type	Referentie	Resultaat
10.1	Puntmonster	Smeerlaag	Geen asbest

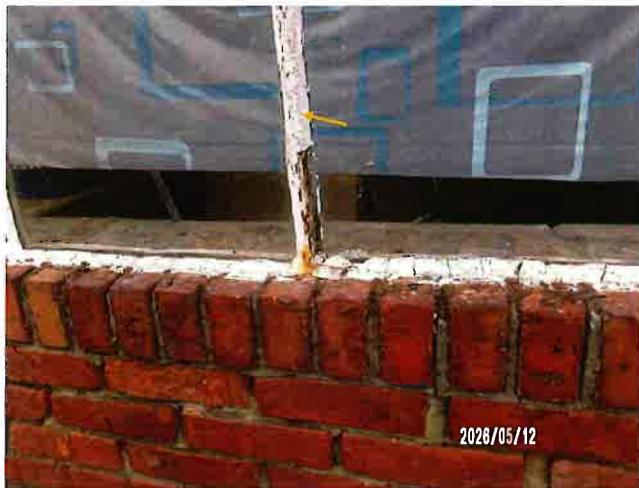
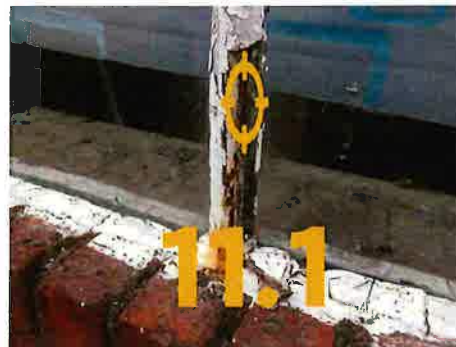
Fiche 11: Kitramen (tussen glas en profiel)

Geen asbest

#	Type	Referentie	Resultaat
11.1	Puntmonster	Kit raam profiel	Geen asbest

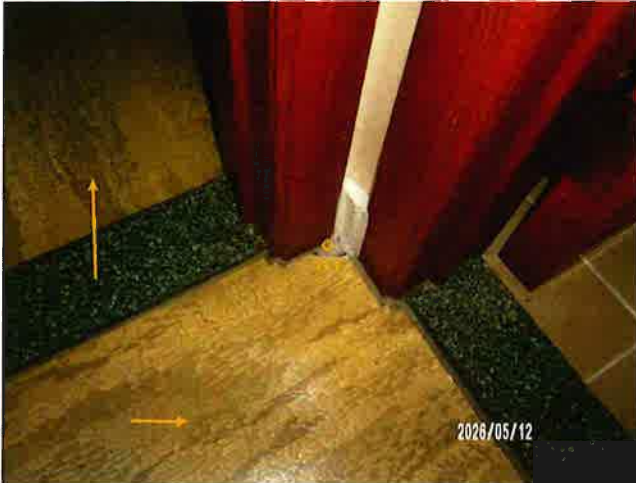
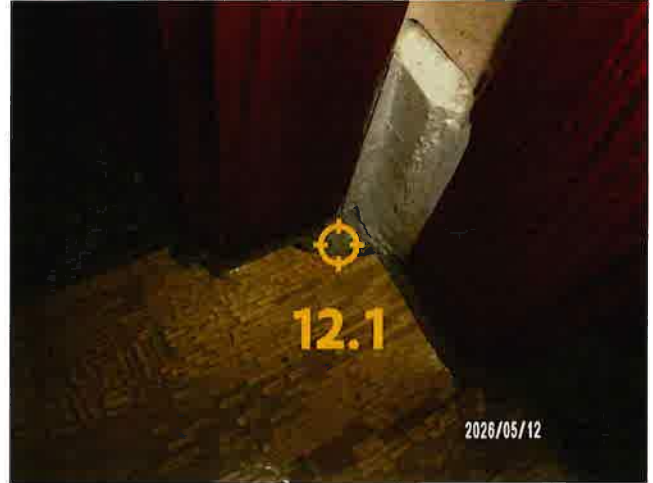
Fiche 12: Vloerzeil

Geen asbest

#	Type	Referentie	Resultaat
12.1	Puntmonster	vloerzeil	Geen asbest

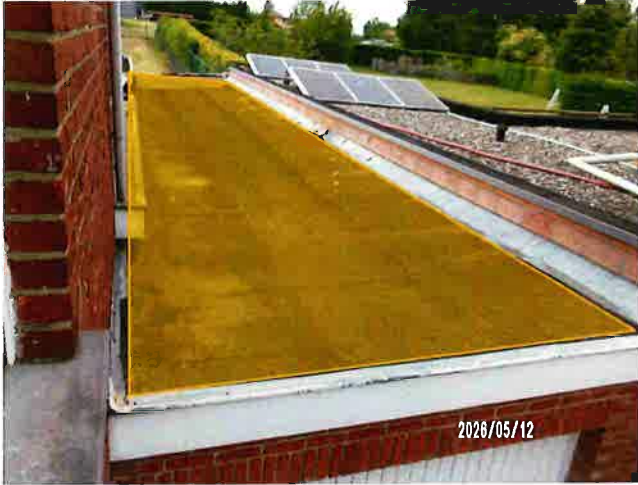
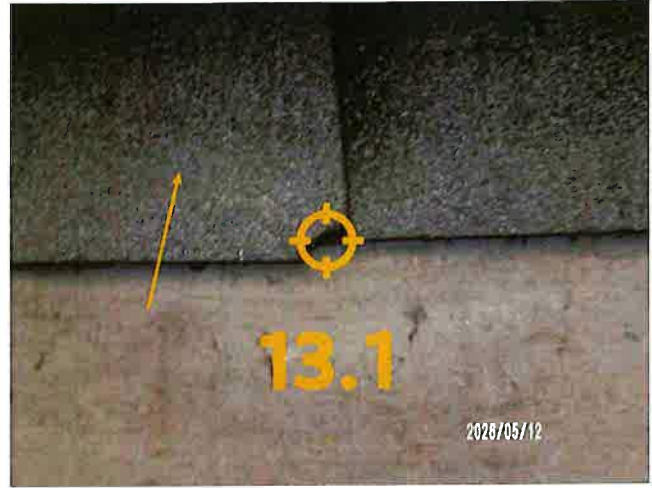
Fiche 13: Roofing plat dak

Geen asbest

#	Type	Referentie	Resultaat
13.1	Puntmonster	Roofing	Geen asbest

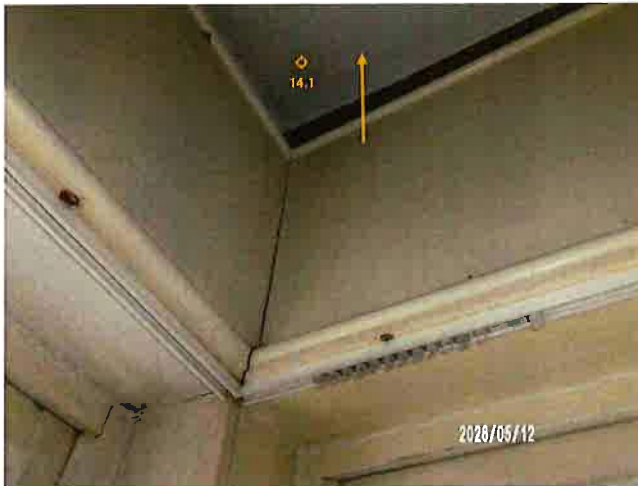
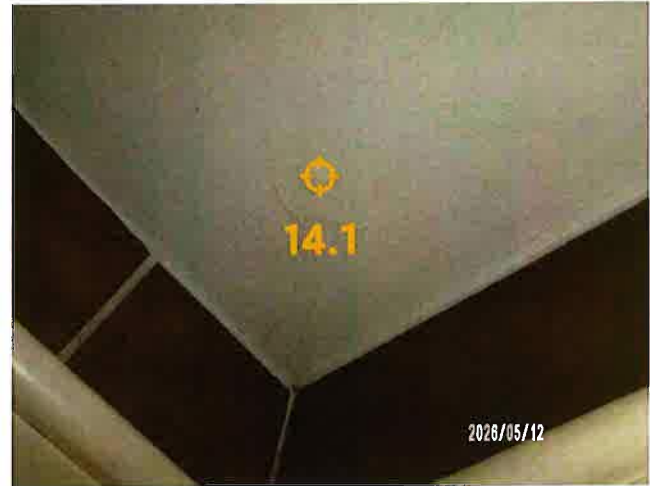
Fiche 14: Bepleistering op de plafonds

Geen asbest

#	Type	Referentie	Resultaat
14.1	Mengmonster	ST 2	Geen asbest

Beschrijving	Beploistering op de plafonds
Omgeving	Binnen
Primaire drager	Plafond
Bindmiddel van materiaal	Gips - kalk
Gebondenheid op basis van bindmiddel	Niet-hechtgebonden
Hoeveelheid (oppervlakte - dikte - aantal)	• 200,00 m ² - 0,50 cm - 1 stuk
Totaal volume	1,00 m ³
Identificatiemethode	Een monstername door de asbestdeskundige met laboanalyse door een asbestlabo.
Destructieve handeling voor identificatie	Nee
Opmerking	Er worden geen rechten verleend aan de inschatting van de opgegeven oppervlakte. De dikte van het pleisterwerk varieert over de verschillende muren.
