# Asbestinventarisatetest

Gijmelstraat 54, 3200 Aarschot

Attestnummer : 20260501-000103.000

Uitgegeven op : 01.05.2026

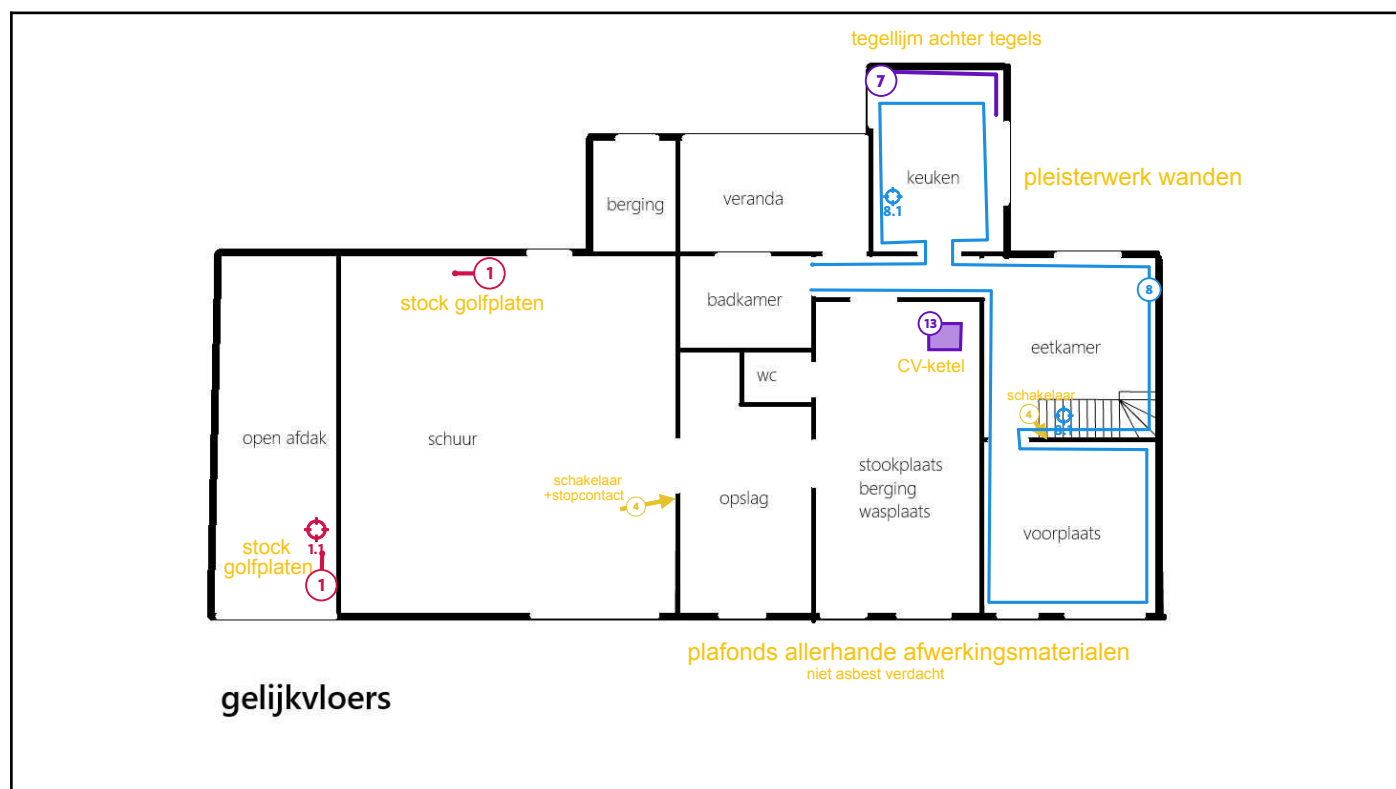
## Plan 1.4: gelijkvloers

| Beschrijving | Type | Actie |
|---|---|---|
| 1. asbetsciment golfplaten afval onder afdak en in schuur | Asbestmateriaal | Dringend verwijderen |
| 4. bakelieten schakelaar, soketten en contactdoos | Asbestmateriaal | Zorgvuldig beheren |

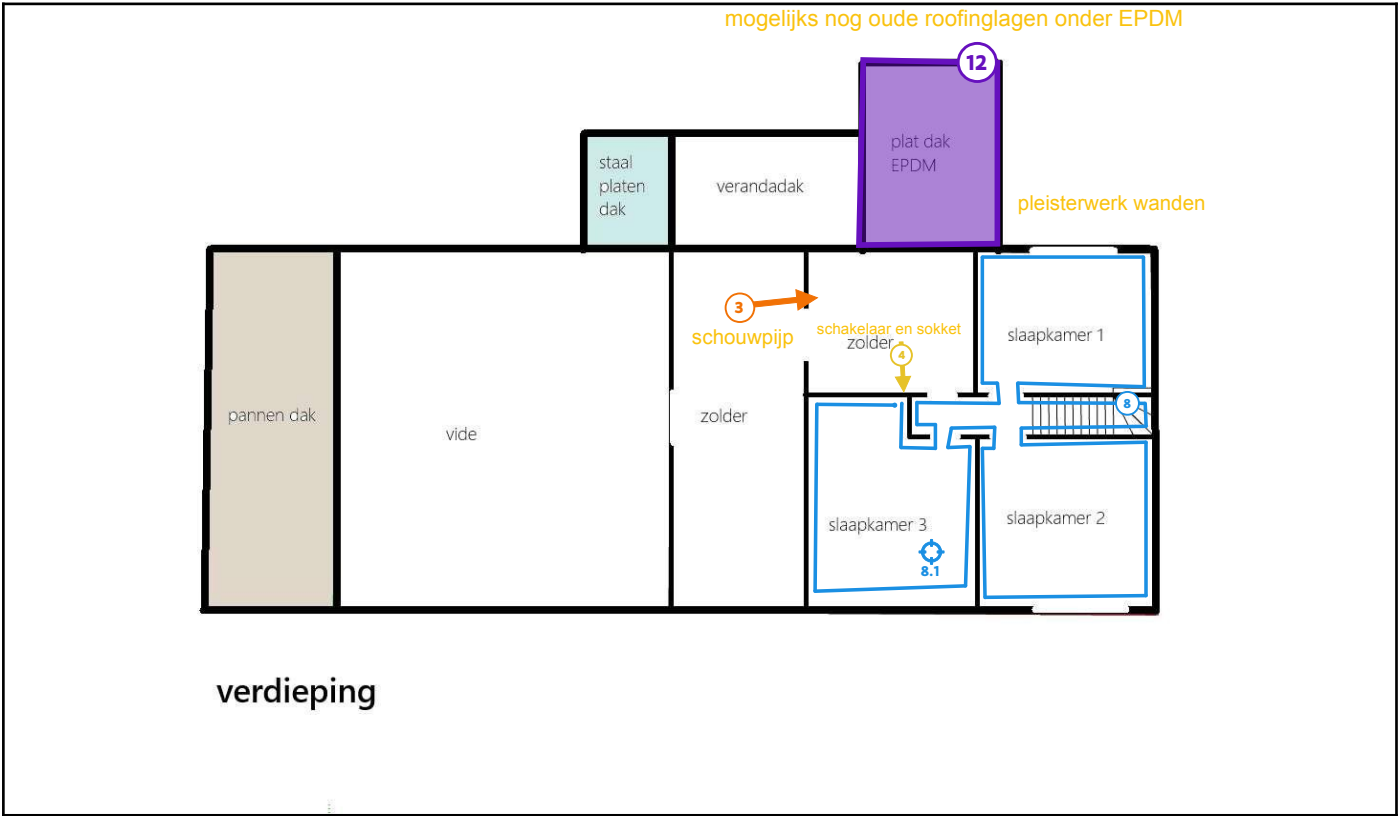
# Plan 1.5: verdieping

| Beschrijving | Type | Actie |
|---|---|---|
| 3. afgestopte schouwpijp op zolder | Asbestmateriaal | Verwijderen |
| 4. bakelieten schakelaar, soketten en contactdoos | Asbestmateriaal | Zorgvuldig beheren |

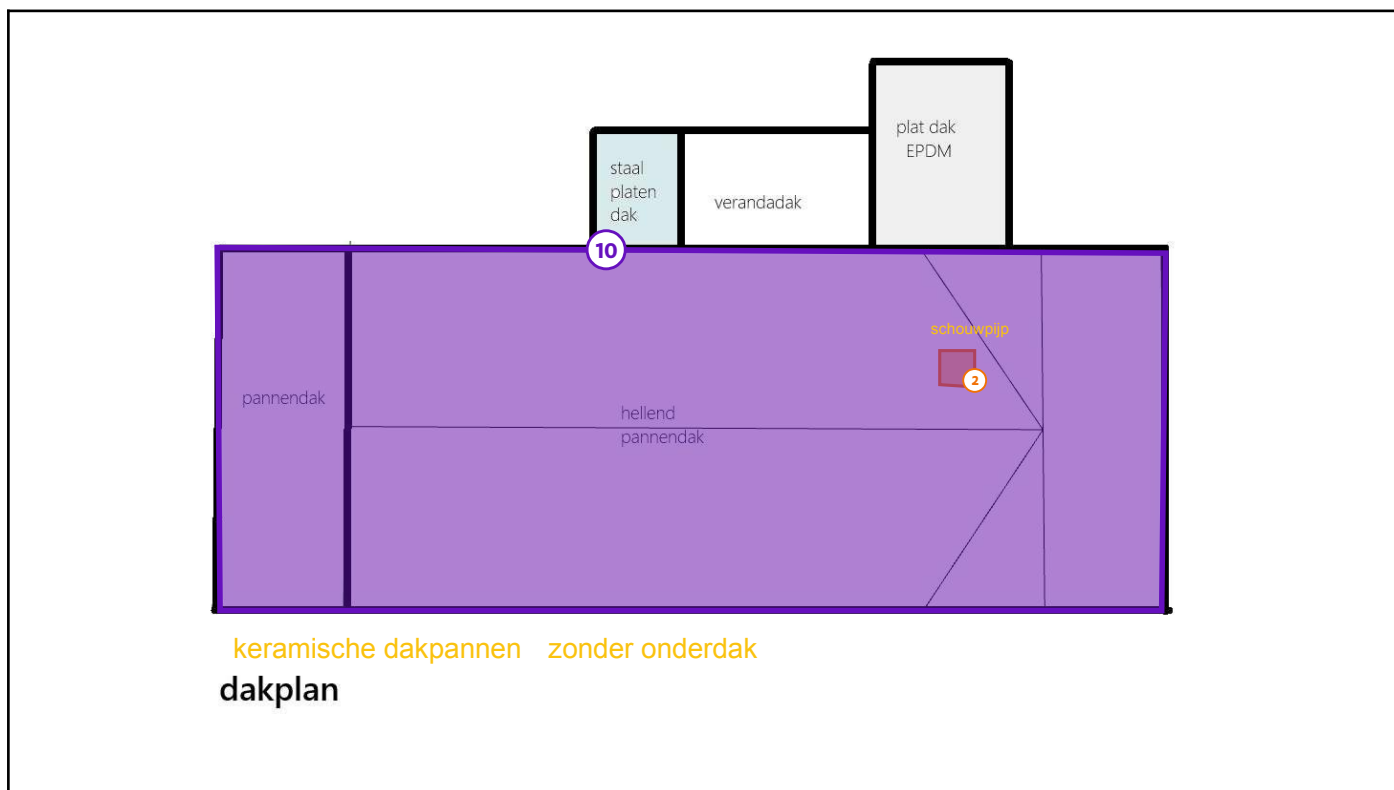
## Plan 1.6: dakplan

| Beschrijving | Type | Actie |
|---|---|---|
| 2. schouwpijp op dak achteraan | Asbestmateriaal | Verwijderen |

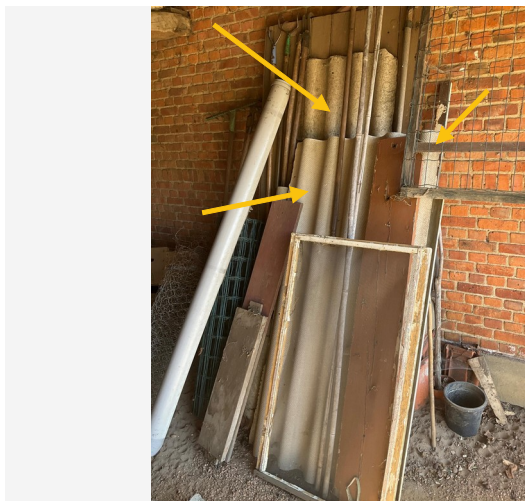
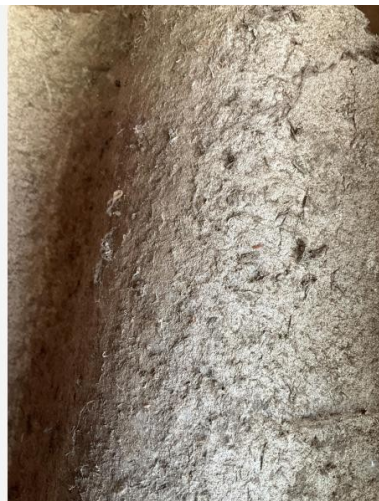
# Fiche 1: asbetscement golfplaten afval onder afdak en in schuur

Asbestmateriaal - afvalstof

| # | Type | Referentie | Resultaat |
|---|---|---|---|
| 1.1 | Puntmonster | 3 | Chrysotiel |

| Beschrijving | asbetscement golfplaten afval onder afdak en in schuur |
| Aanwezige resten | stukken golfplaten |
| Opmerking | stukken golfplaat in stock onder afdak en in schuur |

**Dringend verwijderen**

- Verwijder het asbestafval.

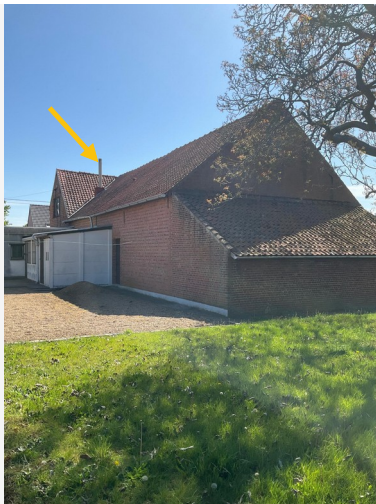
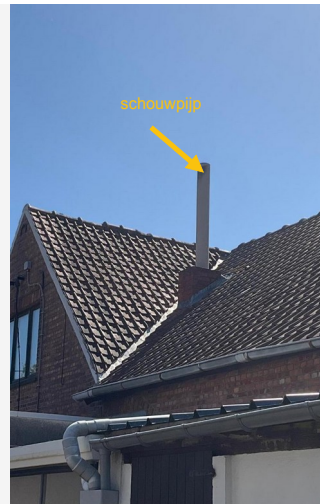
| Eindbeoordeling materiaalrisico | Verhoogd materiaalrisico en/of verhoogde kans op vezelvrijgave |

| Asbestsoort (vezeltype) | Crocidoliet aanwezig |
| Toestand van het materiaal | Matig beschadigd, matig verweerd |

| Beschrijving | schouwpijp op dak achteraan |

Verwijderen

- Verwijder dit asbestmateriaal zo snel mogelijk. Volg de toestand goed op.
- Voer bijkomende staalname(s) uit.

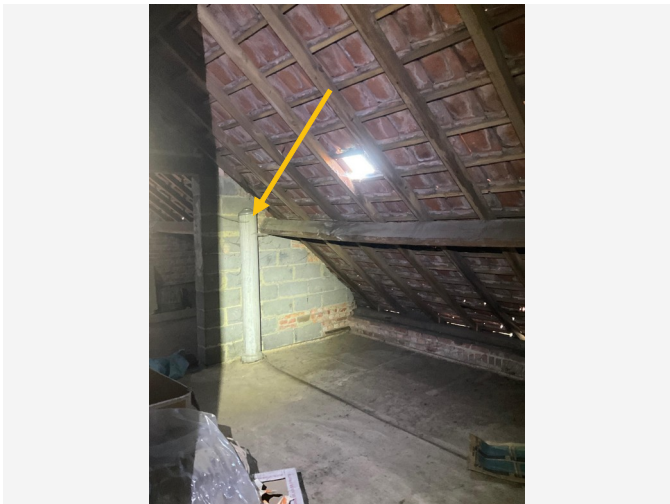
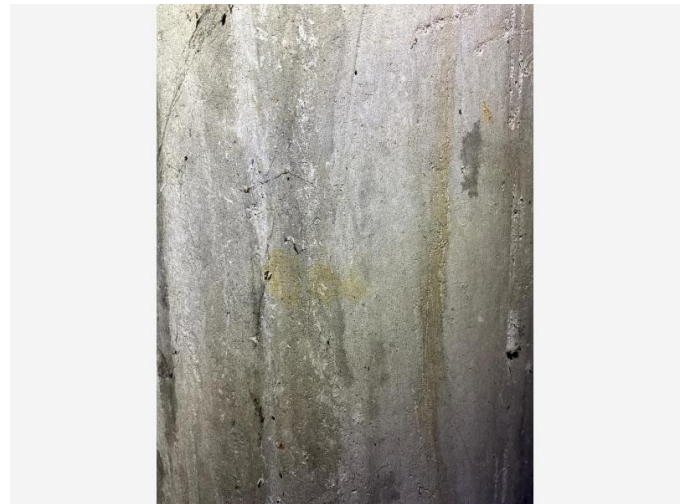
| Eindbeoordeling materiaalrisico | Verhoogd materiaalrisico en/of verhoogde kans op vezelvrijgave |

| Asbestsoort (vezeltype) | Crocidoliet aanwezig |
| Toestand van het materiaal | Licht beschadigd, licht verweerd. Intacte calciumsilicaatplaat of materiaal met categorie 3-gebondenheid |

| Beschrijving | afgestopte schouwpijp op zolder |

Verwijderen

- Verwijder dit asbestmateriaal zo snel mogelijk. Volg de toestand goed op.
- Voer bijkomende staalname(s) uit.

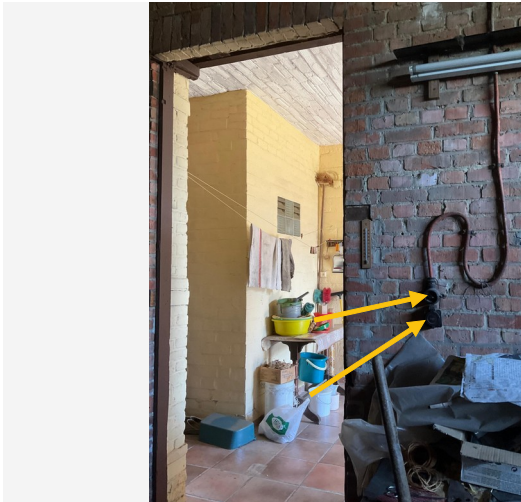
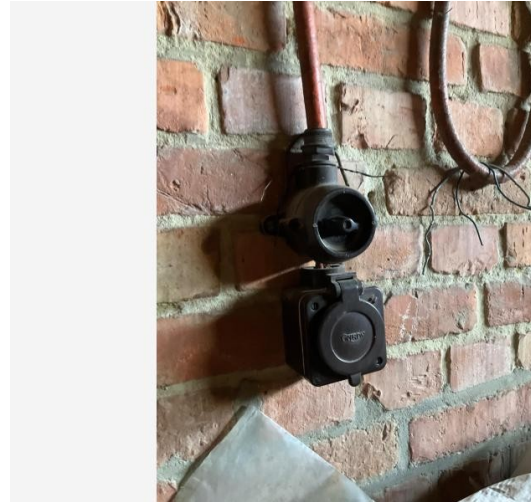
## Fiche 4: bakelieten schakelaar, soketten en contactdoos

Asbestmateriaal

| Eindbeoordeling materiaalisico | Laag materiaalisico en/of verlaagde kans op vezelvrijgave |

| Asbestsoort (vezeltype) | Crocidoliet aanwezig |
| Toestand van het materiaal | Onbeschadigd, niet verweerd |

| Opmerking | <p>1 schakelaar en 1 stopcontact aan deur schuur</p> <p>1 schakelaar aan trap naar kelder</p> <p>1 schakelaar en sokket op zolder zichtbaar</p> |

Zorgvuldig beheren

- Zorg voor een veilig beheer. Vermijd het beschadigen van het asbestmateriaal. Controleer de toestand jaarlijks op wijzigingen.
- Voer bijkomende staalname(s) uit.

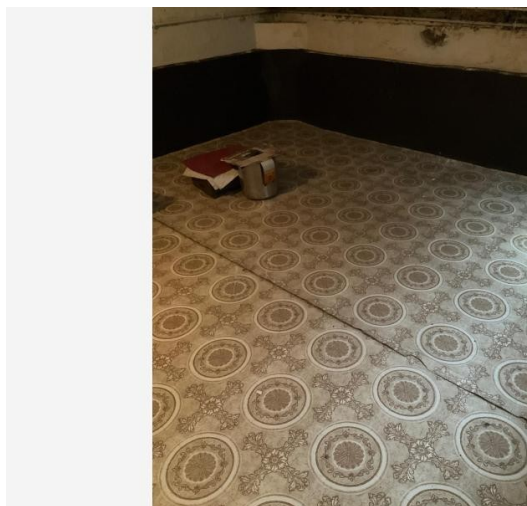
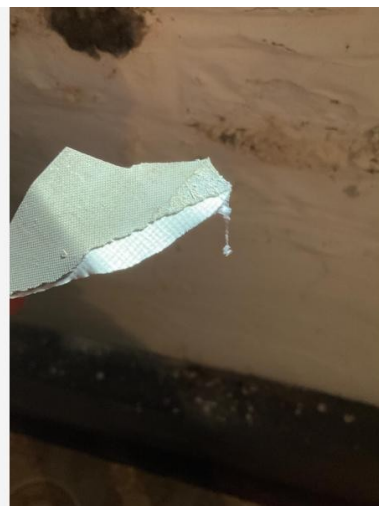
vloerzeil kelder niet asbestverdacht.

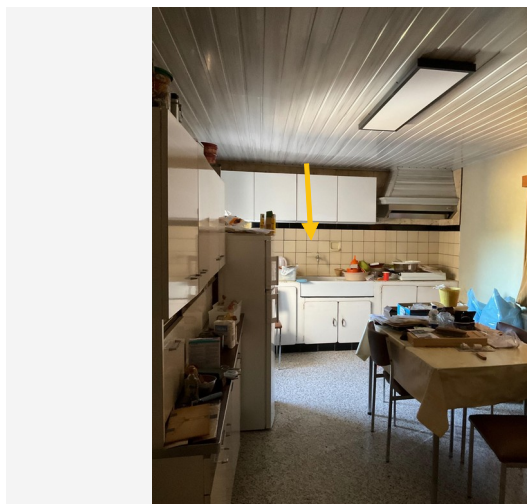
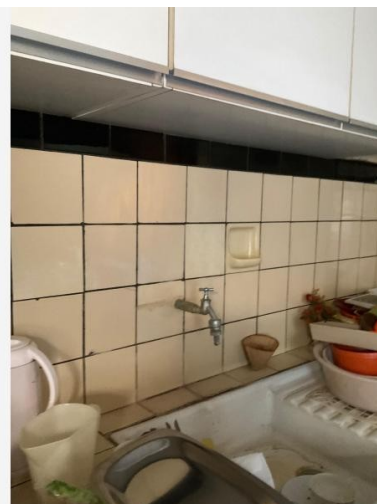
vroeger werd er ook asbest verwerkt in tegellijm, voornamelijk achter tegels in vochtige ruimten.

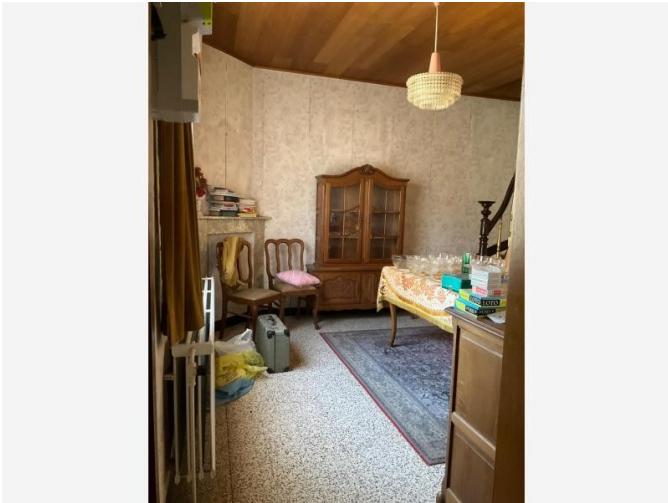
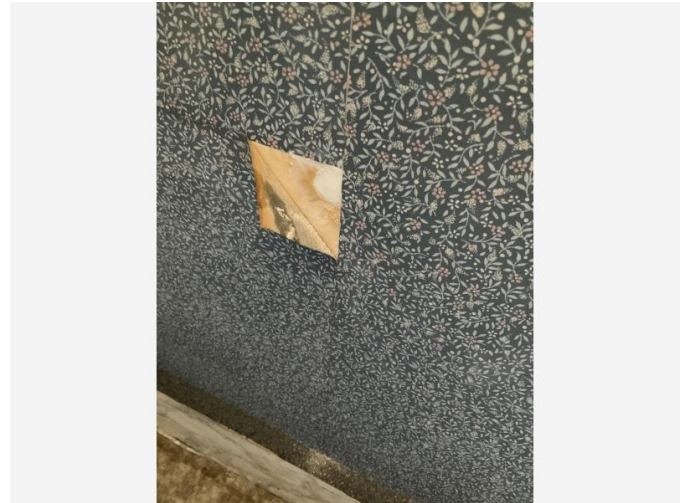
## Fiche 8: pleisterwerk wanden

Geen asbest

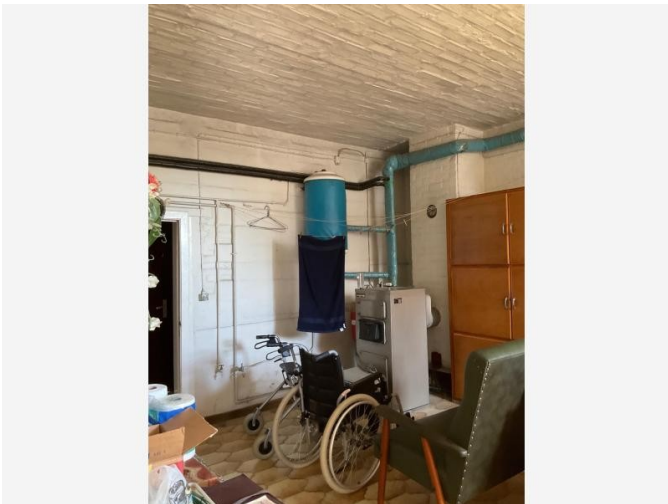
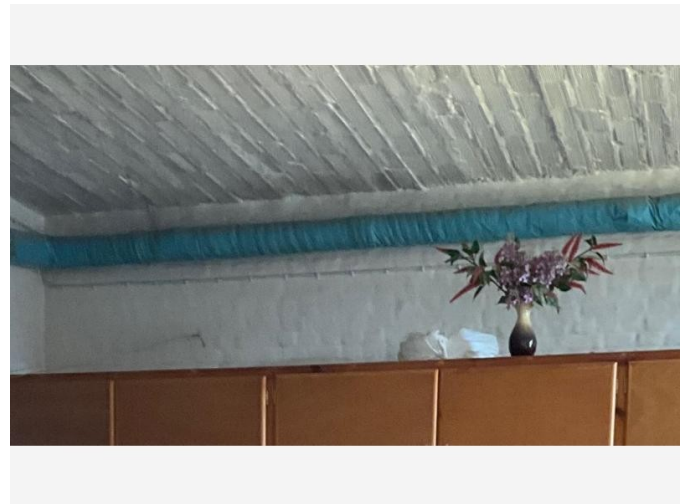
## Fiche 11: leidingisolatie

| Beschrijving | Notitie | Terug te vinden op plannen |
|---|---|---|
| Fiche 11: leidingisolatie | geen asbestverdachte CV-leidingisolatie aanwezig. | - |

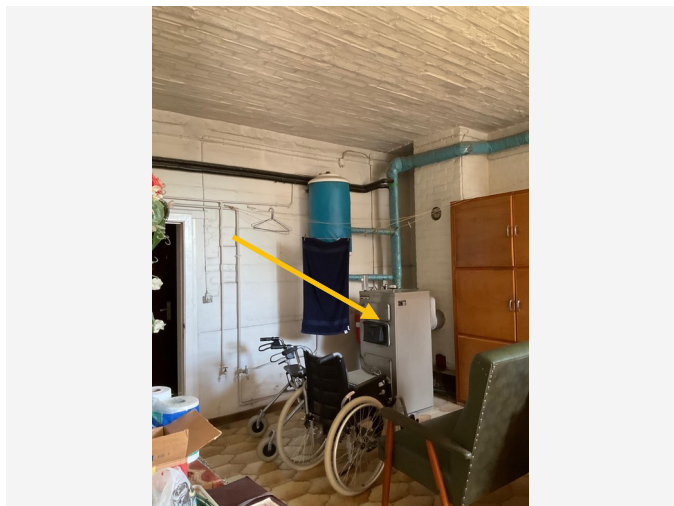
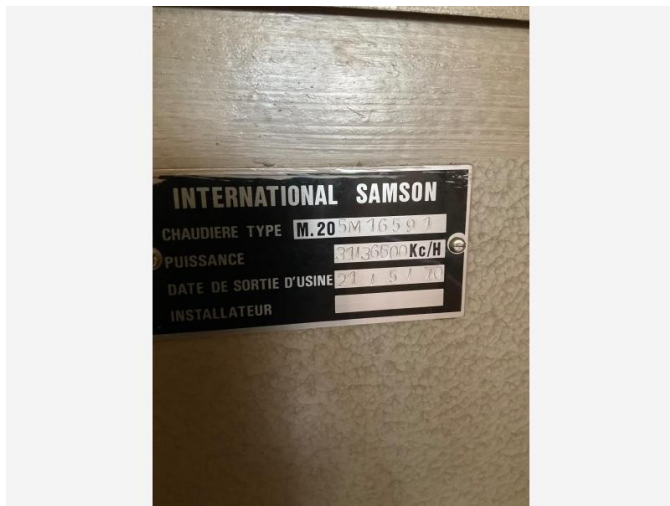
## Fiche 13: oude verwarmingsinstallatie

| Beschrijving | Notitie | Terug te vinden op plannen |
|---|---|---|
| Fiche 13: oude verwarmingsinstallatie | oude CV-ketel bevat hoogstwaarschijnlijk nog asbesthoudende dichtingen en onderdelen ! | Plan 1.4: gelijkvloers |
