Asbestinventarisatetest

Heidestraat 26, 3080 Tervuren

Attestnummer : 20230910-000111.000

Uitgegeven op : 10.09.2023

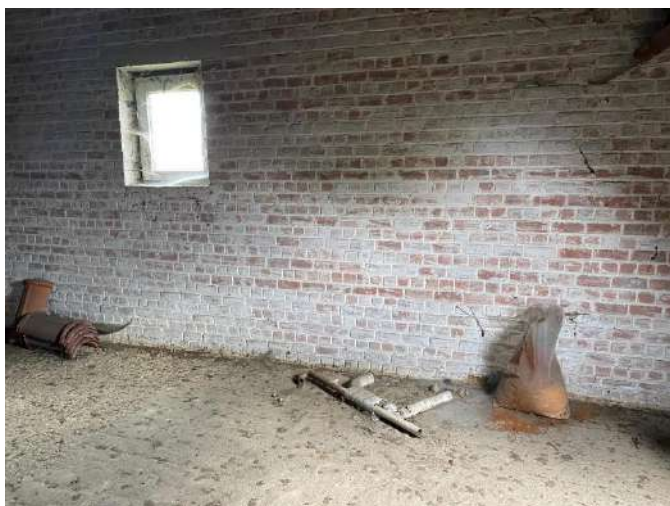
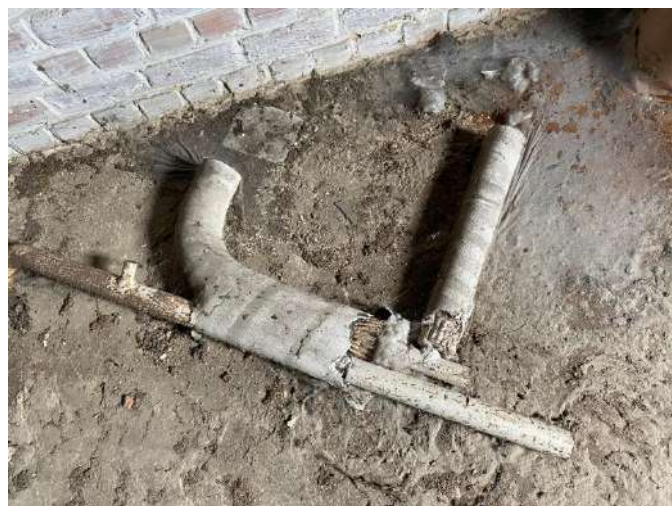
Het asbestmateriaal valt onder de mijlpaal van 2034.

Het betreft hoofdwarschijnlijk gedemonteerde leidingen van op de zolder die na analyse niet asbest houdend blijkt te zijn. Daar er echter geen staalname is gebeurd moeten we dit toch asbesthoudend verklaren tot het tegendeel bewezen is.

Wilt u dit zelf verwijderen dan moet er eerst een extra staalname gebeuren om het niet asbesthoudend karkakter aan te tonen.

Eindbeoordeling materiaalrisico	Hoog materiaalrisico en/of hoge kans op vezelvrijgave
---------------------------------	---

Gebondenheid	Categorie 2: niet-hechtgebonden met matrix
Asbestsoort (vezeltype)	Crocidoliet aanwezig
Asbestconcentratie	Hoog ($\geq 50\%$)
Afschermingsgraad van het gehele materiaal	Geheel of deels (ook) vrij aan de binnenlucht
Toestand van het materiaal	Matig beschadigd, matig verweerd

Beschrijving	Gedemonteerde Leidingisolatie.
Omgeving	Binnen
Primaire drager	Vloer
Asbestmateriaal	In-situ afwerkingslagen - Thermische isolatie
Bindmiddel van asbestmateriaal	Gips - kalk
Gebondenheid op basis van bindmiddel	Niet-hechtgebonden
Hoeveelheid (lengte - omtrek - dikte - aantal)	<ul style="list-style-type: none">2,00 m - 35,00 cm - 1,50 cm - 1 stuk

- Zorg voor een veilig beheer. Vermijd het beschadigen van het asbestmateriaal. Controleer de toestand jaarlijks op wijzigingen.
- Verwijder dit asbestmateriaal zo snel mogelijk. Volg de toestand goed op.

- Hermetische zone (erkend asbestverwijderaar)
Laat dit mee verwijderen door de erkende asbestverwijderaar bij het verwijderen van de leidingisolatie in de kelder.

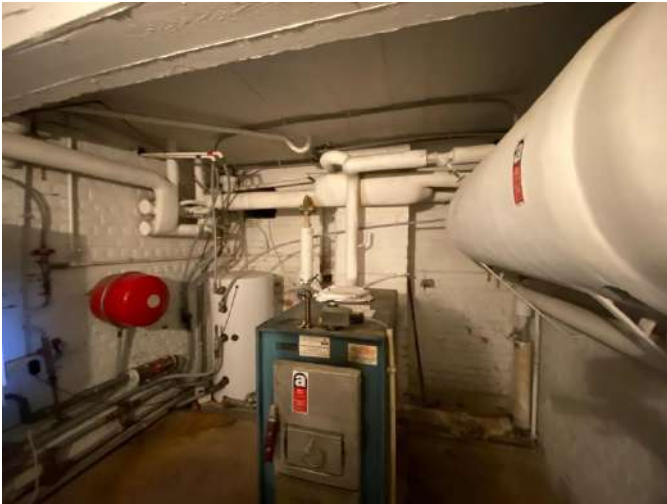
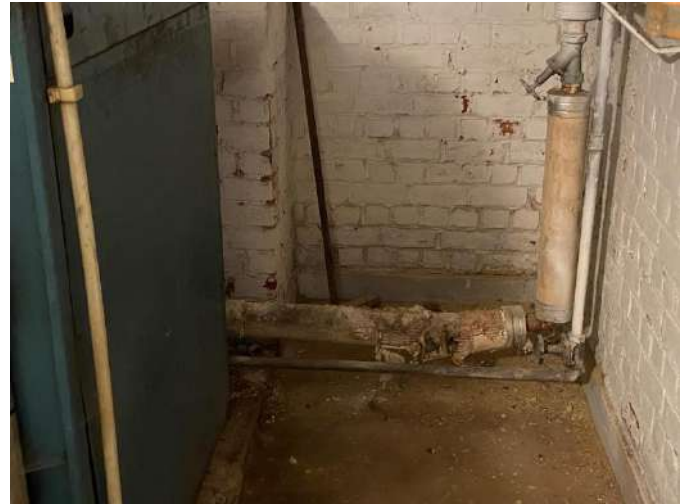
Het asbestmateriaal valt onder de mijlpaal van 2034.

Eindbeoordeling materiaalrisico	Hoog materiaalrisico en/of hoge kans op vezelvrijgave
---------------------------------	---

Gebondenheid	Categorie 2: niet-hechtgebonden met matrix
Asbestsoort (vezeltype)	Amfibool aanwezig, uitgezonderd crocidoliet
Asbestconcentratie	Hoog ($\geq 50\%$)
Afschermingsgraad van het gehele materiaal	Geheel of deels (ook) vrij aan de binnenlucht
Toestand van het materiaal	Zwaar beschadigd, zwaar verweerd

Beschrijving	Leidingisolatie in kelders
Omgeving	Binnen
Primaire drager	HVAC infrastructuur en uitrusting
Asbestmateriaal	In-situ afwerkingslagen - Thermische isolatie
Bindmiddel van asbestmateriaal	Gips - kalk
Gebondenheid op basis van bindmiddel	Niet-hechtgebonden

- Zorg voor een veilig beheer. Vermijd het beschadigen van het asbestmateriaal. Controleer de toestand jaarlijks op wijzigingen.
- Scherm in afwachting van verwijdering het asbestmateriaal af van luchtstromingen en verstoring: bijvoorbeeld door het te verpakken, te fixeren, af te dekken, signalisatie - afbakening aan te brengen, ...
- Verwijder dit asbestmateriaal zo snel mogelijk. Volg de toestand goed op.
- Voer binnenluchtmetingen uit om actuele blootstellingsrisico's in de binnenlucht te monitoren.

- Hermetische zone (erkend asbestverwijderaar)
Het betreft een niet-hechtgebonden, binnentoepassing in hoge asbestconcentraties. Een deel van de isolatie in de stookruimte is zwaar verweerd. Hou deze deur gesloten en markeer deze ruimte als zijn de abest vervuild. Het is aanbevolen om deze ruimte enkel te betreden met adembescherming. Het is aanbevolen om hier luchtmetingen te laten uitvoeren om het actueel risico correct in te schatten. Verwijder deze isolatie (hoofdzakelijk in de ruimtes van zware verwerking) van zodra mogelijk om verdere blootstelling te beperken. In andere ruimtes bevindt de isolatie zich wel nog in goede staat. Verwijdering dient te gebeuren door een

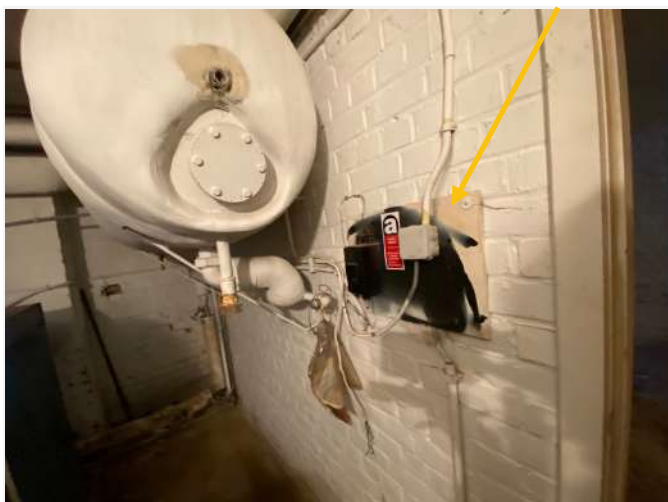
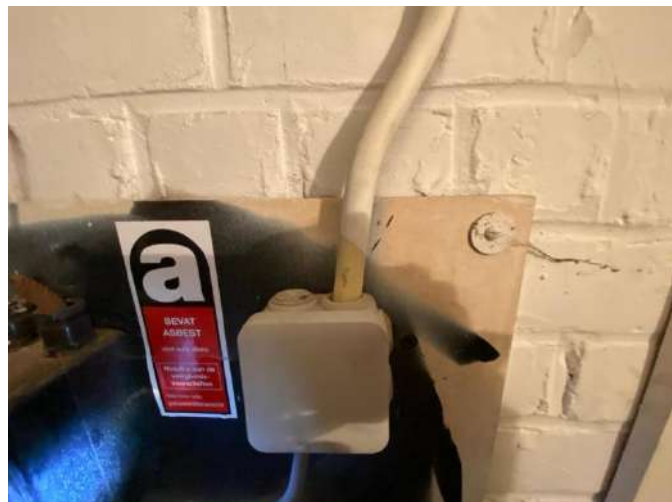
Het asbestmateriaal valt onder de mijlpaal van 2040.

Eindbeoordeling materiaalrisico	Verhoogd materiaalrisico en/of verhoogde kans op vezelvrijgave
---------------------------------	--

Gebondenheid	Categorie 1: hechtgebonden in oorsprong
Asbestsoort (vezeltype)	Crocidoliet aanwezig
Asbestconcentratie	Laag (< 50%)
Afschermingsgraad van het gehele materiaal	Geheel of deels (ook) vrij aan de binnenlucht
Toestand van het materiaal	Licht beschadigd, licht verweerd. Intact materiaal type Pical – asbestboard of categorie III 'gebondenheid'

Beschrijving	Plaat op binnenmuur in stookruimte
Omgeving	Binnen
Primaire drager	Binnenwand
Asbestmateriaal	Plaat, paneel, tablet - Type Menuiserite
Bindmiddel van asbestmateriaal	Cement
Gebondenheid op basis van bindmiddel	Hecht
Hoeveelheid (oppervlakte - dikte - aantal)	• 1,00 m ² - 2,00 cm - 1 stuk
Totaal volume	0,02 m ³
Eenvoudig bereikbaar	Ja
Bevestigingswijze	• Geschroefd
Identificatiemethode	Vaststelling zonder monsternamen

Destructieve handeling voor identificatie	Nee
Opmerking	In een eerder opgestelde asbestinventaris werd deze plaat als asbesthoudend verklaard en aldus. bestickerd. Er werd echter geen staalname uitgevoerd. We nemen deze resultaten over.

- Zorg voor een veilig beheer. Vermijd het beschadigen van het asbestmateriaal. Controleer de toestand jaarlijks op wijzigingen.

- Eenvoudige handelingen: mag via doe-het-zelf of door werknemer(s) met opleidingsattest eenvoudige handelingen
Hechtgebonden binnentoepassing. Draag beschermende kledij en aangepast mondkapje. Gebruik enkel traagdraaiend gereedschap. Vermijd de aanwezigheid van derden in de ruimte bij verwijdering. Daar deze plaat zich bevindt in dezelfde ruimte als de verweerde leidingisolatie laat u deze best gelijktijdig door de erkend asbestverwijderaar verwijderen.

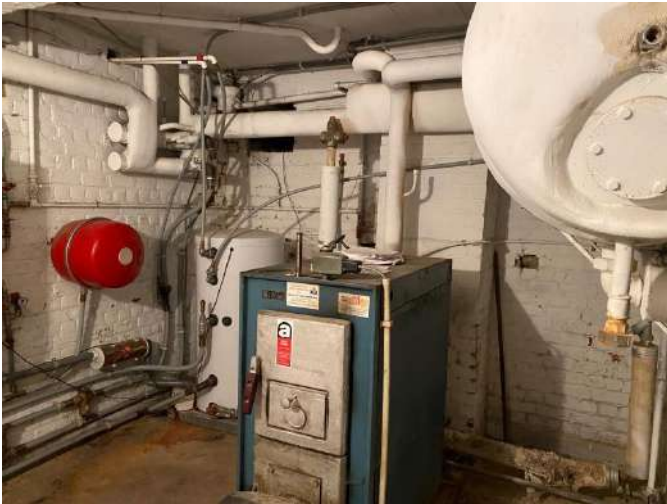
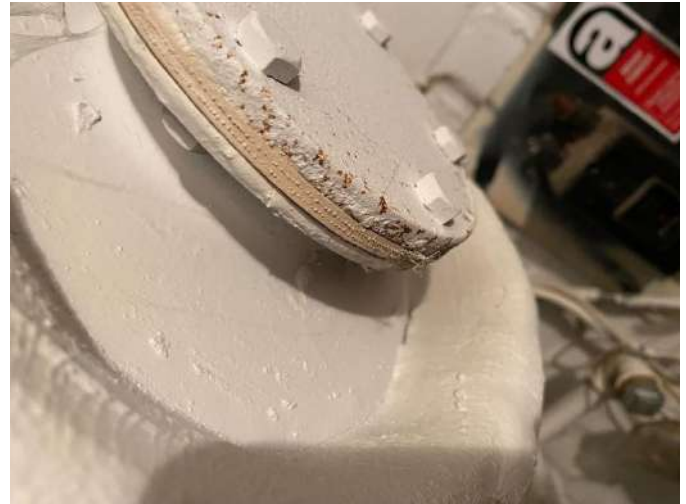
Het asbestmateriaal valt onder de mijlpaal van 2040.

Eindbeoordeling materiaalrisico	Verhoogd materiaalrisico en/of verhoogde kans op vezelvrijgave
---------------------------------	--

Gebondenheid	Categorie 1: hechtgebonden in oorsprong
Asbestsoort (vezeltype)	Crocidoliet aanwezig
Asbestconcentratie	Laag (< 50%)
Afschermingsgraad van het gehele materiaal	Geheel of deels (ook) vrij aan de binnenlucht
Toestand van het materiaal	Licht beschadigd, licht verweerd. Intact materiaal type Pical – asbestboard of categorie III 'gebondenheid'

Beschrijving	CV ketel in stookplaats / kelder
Omgeving	Binnen
Primaire drager	Vloer
Asbestmateriaal	Pakking, dichting
Bindmiddel van asbestmateriaal	Cement
Gebondenheid op basis van bindmiddel	Hecht
Hoeveelheid (gewicht - aantal)	<ul style="list-style-type: none">• 0,25 kg - 1 stuk
Totaal gewicht	0,25 kg
Eenvoudig bereikbaar	Ja
Bevestigingswijze	<ul style="list-style-type: none">• Geklemd• Onbekend

Identificatiemethode	Vaststelling zonder monstername
Destructieve handeling voor identificatie	Nee
Opmerking	<p>De ketel werd bij een eerder uitgevoerde asbest inventarisatie als asbecht verdacht beschouwd en aldus bestickerd omwille van de zichtbare pakking. Er werd echter geen staal genomen. Beschouw de gehele ketel als asbest verdacht daar ook binnenin nog asbesthoudende componenten kunnen aanwezig zijn. De ketel kan best gdemonteerd worden tijdens het verwijderen van de leidingisolatie terwijl de ruimte onder hermetische zone staat. Contacteer hiervoor een erkend asbestverwijderaar.</p>

- Zorg voor een veilig beheer. Vermijd het beschadigen van het asbestmateriaal. Controleer de toestand jaarlijks op wijzigingen.

- Hermetische zone (erkend asbestverwijderaar)
De ketel werd bij een eerder uitgevoerde asbest inventarisatie als asbecht verdacht beschouwd en aldus bestickerd omwille van de zichtbare pakking. Er werd echter geen staal genomen. Beschouw de gehele ketel als asbest verdacht daar ook binnenin nog asbesthoudende componenten aanwezig zijn. De ketel kan best gedemonteerd worden tijdens het verwijderen van de leidingisolatie terwijl de ruimte onder hermetische zone staat. Contacteer hiervoor een erkend asbestverwijderaar.

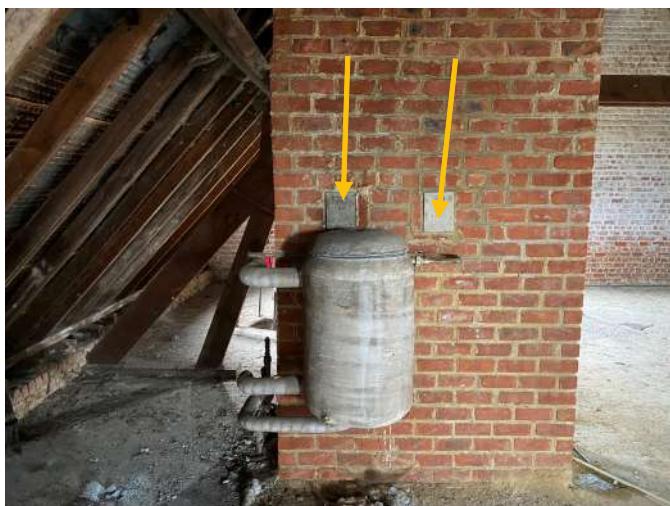
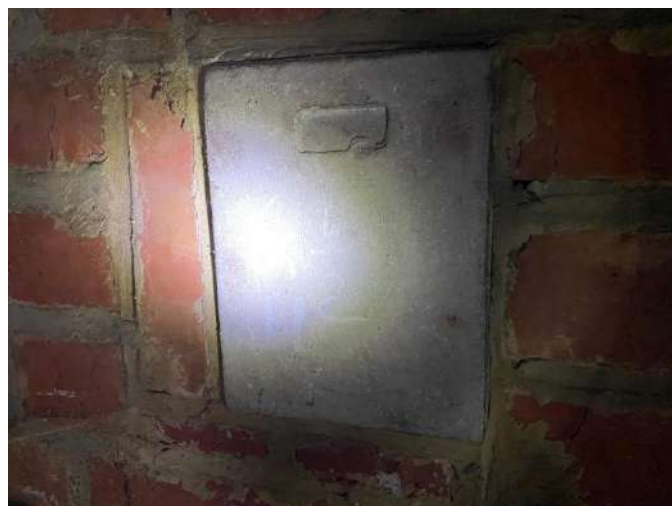
Het asbestmateriaal valt onder de mijlpaal van 2040.

Eindbeoordeling materiaalrisico	Verhoogd materiaalrisico en/of verhoogde kans op vezelvrijgave
Opmerking	Hechtgebonden binnentoepassing. Vermijd het breken van de plaatjes. Verpak envoer af volgens de richtlijnen van uw containerpark.

Gebondenheid	Categorie 1: hechtgebonden in oorsprong
Asbestsoort (vezeltype)	Crocidoliet aanwezig
Asbestconcentratie	Laag (< 50%)
Afschermingsgraad van het gehele materiaal	Geheel of deels (ook) vrij aan de binnenlucht
Toestand van het materiaal	Licht beschadigd, licht verweerd. Intact materiaal type Pical – asbestboard of categorie III 'gebondenheid'

Beschrijving	Roetschuiven / schoorsteen op zolder
Omgeving	Binnen
Primaire drager	HVAC infrastructuur en uitrusting
Asbestmateriaal	Brandwerende afsluiting (prefab geheel) - Luik
Bindmiddel van asbestmateriaal	Cement
Gebondenheid op basis van bindmiddel	Hecht
Hoeveelheid (gewicht - aantal)	• 4,00 kg - 2 stuks
Totaal gewicht	8,00 kg
Eenvoudig bereikbaar	Ja

Bevestigingswijze	• Geklemd
Identificatiemethode	Vaststelling zonder monstername
Destructieve handeling voor identificatie	Nee
Opmerking	Het betreft 2 roetschuifjes in de gemetste schouw op zolder.

- Zorg voor een veilig beheer. Vermijd het beschadigen van het asbestmateriaal. Controleer de toestand jaarlijks op wijzigingen.

- Eenvoudige handelingen: mag via doe-het-zelf of door werknemer(s) met opleidingsattest eenvoudige handelingen
Hechtgebonden binnentoepassing in redelijk goede staat. Vermijd het breken van de schuifjes. Verpak en voer af volgens de richtlijnen van uw containerpark.

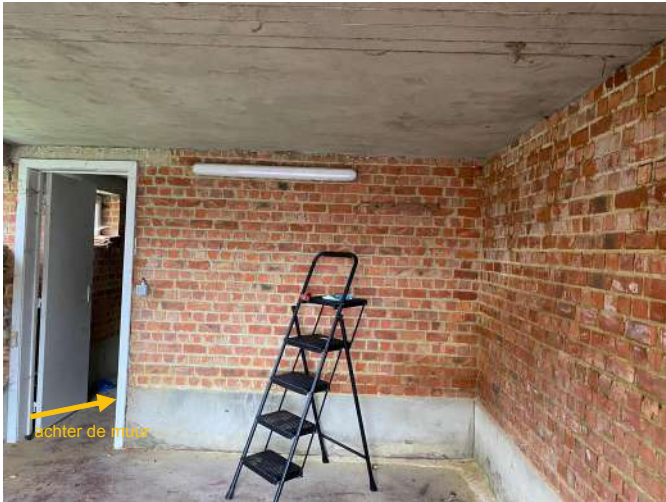
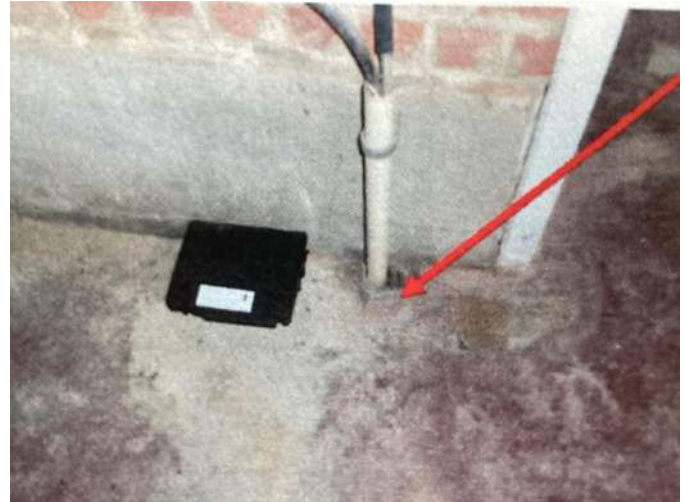
Fiche 6: Cementbuis / doorvoer in garage achterruimte

Het asbestmateriaal valt onder de mijlpaal van 2040.

Eindbeoordeling materiaalrisico	Verhoogd materiaalrisico en/of verhoogde kans op vezelvrijgave
---------------------------------	--

Gebondenheid	Categorie 1: hechtgebonden in oorsprong
Asbestsoort (vezeltype)	Crocidoliet aanwezig
Asbestconcentratie	Laag (< 50%)
Afschermingsgraad van het gehele materiaal	Geheel of deels (ook) vrij aan de binnenlucht
Toestand van het materiaal	Licht beschadigd, licht verweerd. Intact materiaal type Pical – asbestboard of categorie III 'gebondenheid'

Beschrijving	Cementbuis / doorvoer in garage achterruimte
Omgeving	Binnen
Primaire drager	Vloer
Asbestmateriaal	Buis, koker, leiding, pijp, doorvoer
Bindmiddel van asbestmateriaal	Cement
Gebondenheid op basis van bindmiddel	Hecht
Hoeveelheid (lengte - omtrek - dikte - aantal)	<ul style="list-style-type: none"> 5,00 m - 25,00 cm - 1,00 cm - 1 stuk
Totaal volume	0,013 m ³
Eenvoudig bereikbaar	<p>Nee</p> <ul style="list-style-type: none"> Verwijdering tast de bouwkundige integriteit aan.

Bevestigingswijze	<ul style="list-style-type: none">• Verlijmd, ingegoten, versmeerd
Identificatiemethode	Vaststelling zonder monstername
Destructieve handeling voor identificatie	Nee
Opmerking	Raming van de lengte.

- Zorg voor een veilig beheer. Vermijd het beschadigen van het asbestmateriaal. Controleer de toestand jaarlijks op wijzigingen.

- Eenvoudige handelingen: mag via doe-het-zelf of door werknemer(s) met opleidingsattest eenvoudige handelingen
Vermijd het breken van de buis. Draag beschermende kledij en adembescherming. Verpak en voer af volgens de voorschriften van uw containerpark. Gezien de complexiteit, van verwijderen contacteert u best een erkend asbestverwijderaar hiervoor.

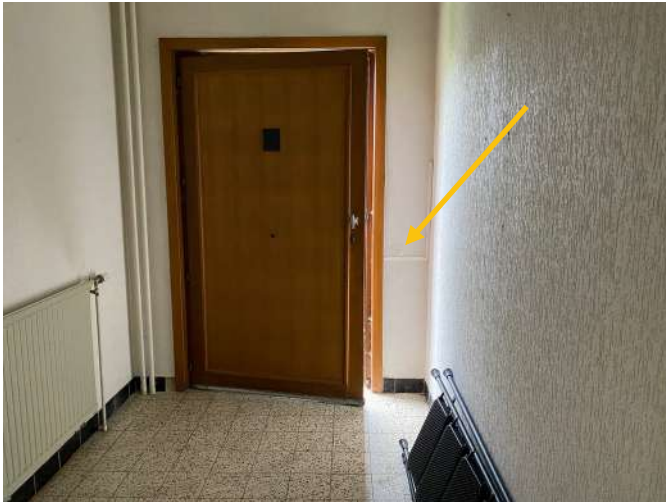
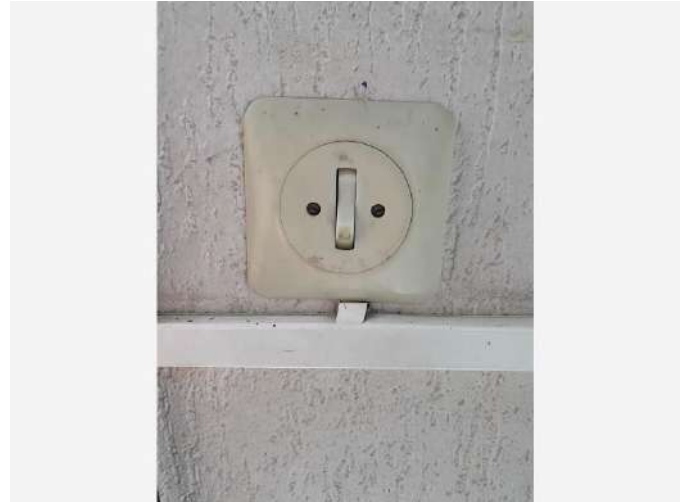
Het asbestmateriaal valt onder de mijlpaal van 2040.

Eindbeoordeling materiaalrisico	Laag materiaalrisico en/of verlaagde kans op vezelvrijgave
---------------------------------	--

Gebondenheid	Categorie 1: hechtgebonden in oorsprong
Asbestsoort (vezeltype)	Crocidoliet aanwezig
Asbestconcentratie	Laag (< 50%)
Afschermingsgraad van het gehele materiaal	Geheel of deels (ook) vrij aan de binnenlucht
Toestand van het materiaal	Onbeschadigd, niet verweerd

Eenvoudig bereikbaar	Ja
Bevestigingswijze	<ul style="list-style-type: none">• Geschroefd
Identificatiemethode	Vaststelling zonder monstername
Destructieve handeling voor identificatie	Nee
Opmerking	De lichtschakelaars en stopcontacten worden aangeduid met een B (van Bakeliet toepassing)

- Zorg voor een veilig beheer. Vermijd het beschadigen van het asbestmateriaal. Controleer de toestand jaarlijks op wijzigingen.

- Eenvoudige handelingen: mag via doe-het-zelf of door werknemer(s) met opleidingsattest eenvoudige handelingen
Het betreft een hechtgebonden binnentoepassing in goede staat. Vervang deze ten gepaste tijde. Doe hiervoor beroep op een electricien met opleidingsattest eenvoudige handelingen. Na verwijderen: verpak en voer af volgens de voorschriften van uw containerpark.

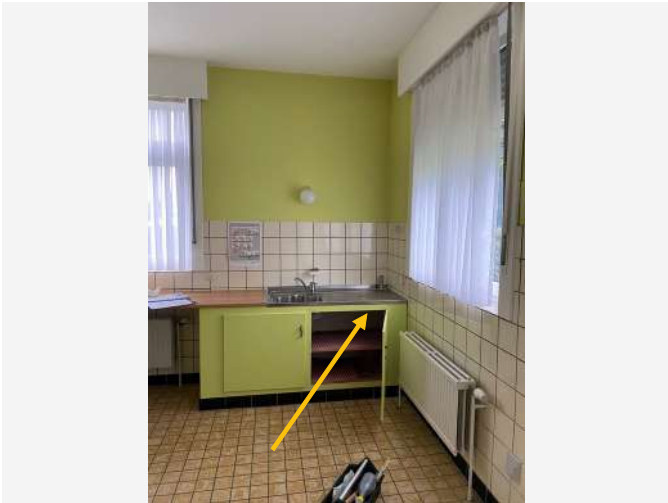
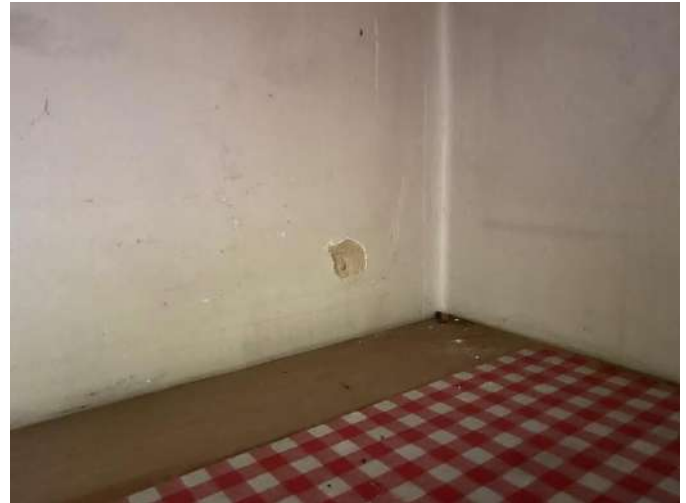
Fiche 12: Wandpleister

Geen asbest

Omgeving	Binnen
Primaire drager	Binnenwand
Bindmiddel van materiaal	Gips - kalk
Gebondenheid op basis van bindmiddel	Niet-hechtgebonden
Hoeveelheid (oppervlakte - dikte - aantal)	• 480,00 m ² - 1,00 cm - 1 stuk
Totaal volume	4,80 m ³
Identificatiemethode	Vaststelling met monstername
Destructieve handeling voor identificatie	Nee
Opmerking	Raming van de hoeveelheid. De stookruimte bevat geen wandpleister. Er werd bij dit onderzoek enkel een staal genomen (daarom puntmonster) in een natte ruimte (keuken) daar bij een eerdere asbestinventaris reeds een wandpleisterstaal werd genomen in de hall (gelijkvloers M05-B) en in een individuele ruimte (slaapkamer 1- M05A) . (staalanalyses eveneens opgeladen)

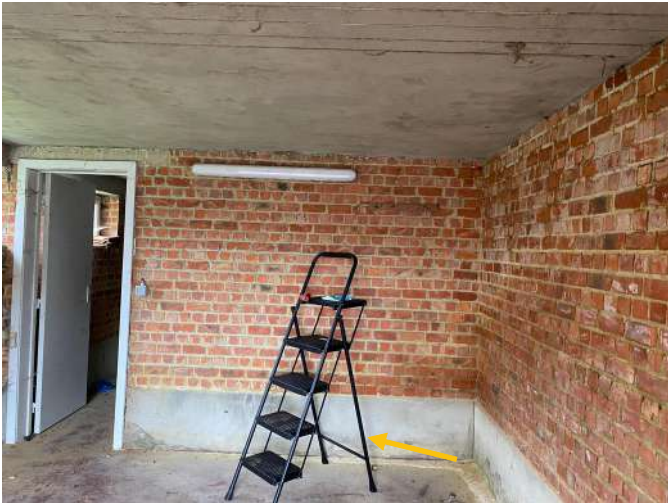
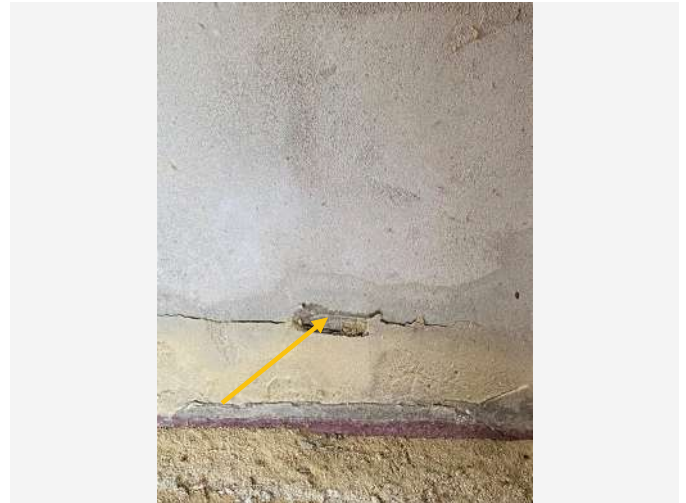
Fiche 14: Cementplint binnen in de garage

Geen asbest

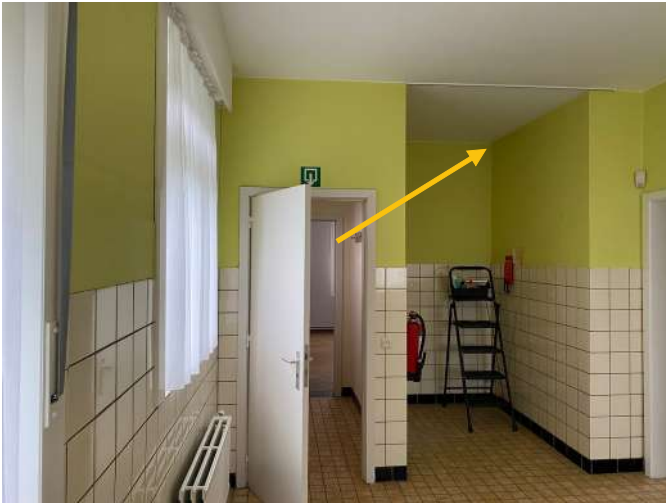
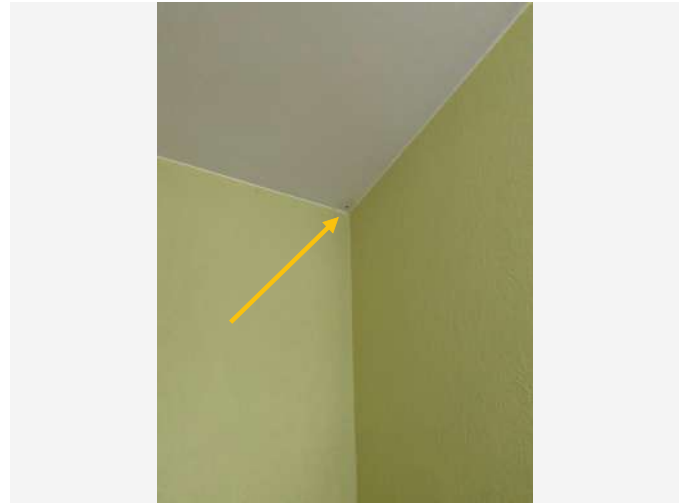
Fiche 15: Plafondpleister

Geen asbest

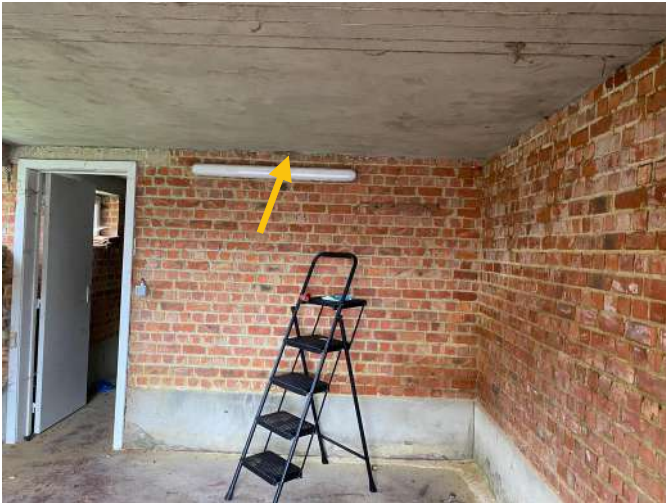
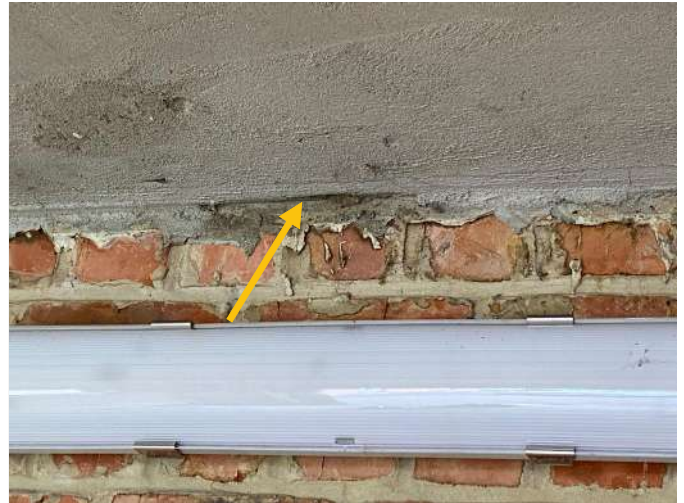
Fiche 16: Cementlaag op plafond garage

Geen asbest

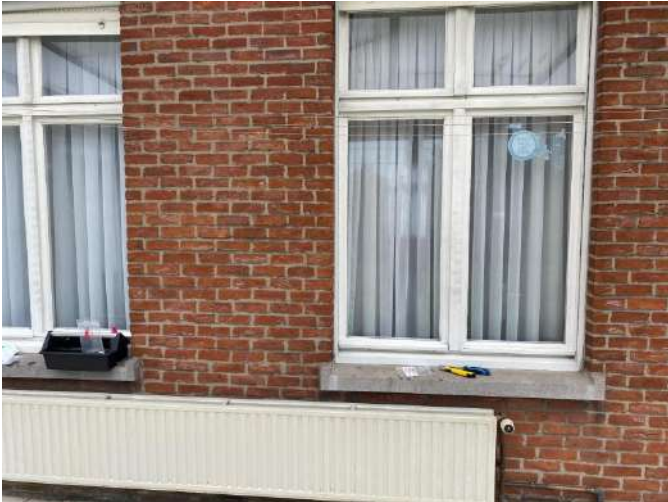
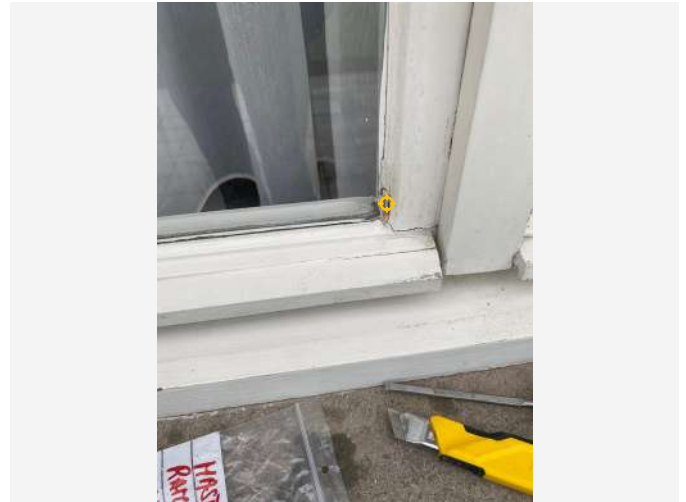
Fiche 17: Mastiek tussen glas en schrijnwerk in het woonhuis

Geen asbest

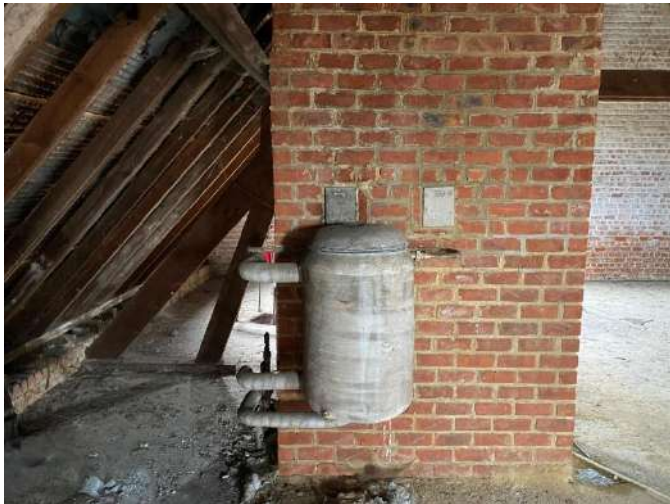
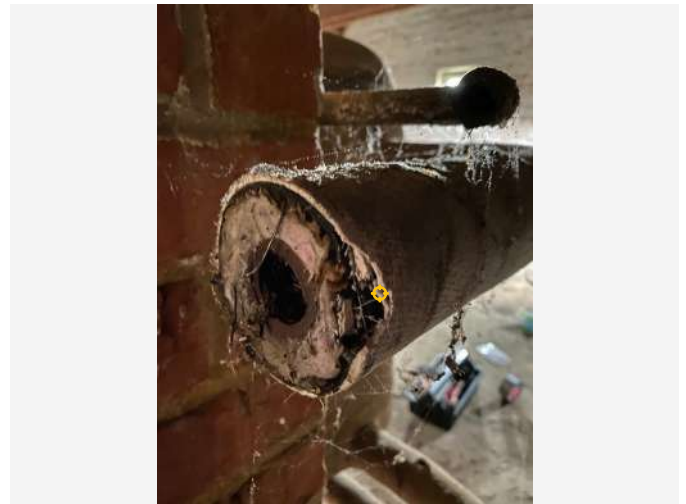
Fiche 18: Leidingisolatie zolder/ boilervat isolatie zolder

Geen asbest

Bindmiddel van materiaal	Gips - kalk
Gebondenheid op basis van bindmiddel	Niet-hechtgebonden
Hoeveelheid (lengte - omtrek - dikte - aantal)	<ul style="list-style-type: none"> • 1,00 m - 90,00 cm - 2,00 cm - 1 stuk
Totaal volume	0,018 m ³
Identificatiemethode	Vaststelling met monstername
Destructieve handeling voor identificatie	Nee
Opmerking	Raming van de hoeveelheid. Het betreft een boiler- of buffervat en bijbehorende leidingen.
