Asbestinventarisatetest

Schapenstraat 29, 3080 Tervuren

Attestnummer : 20240709-000496.000

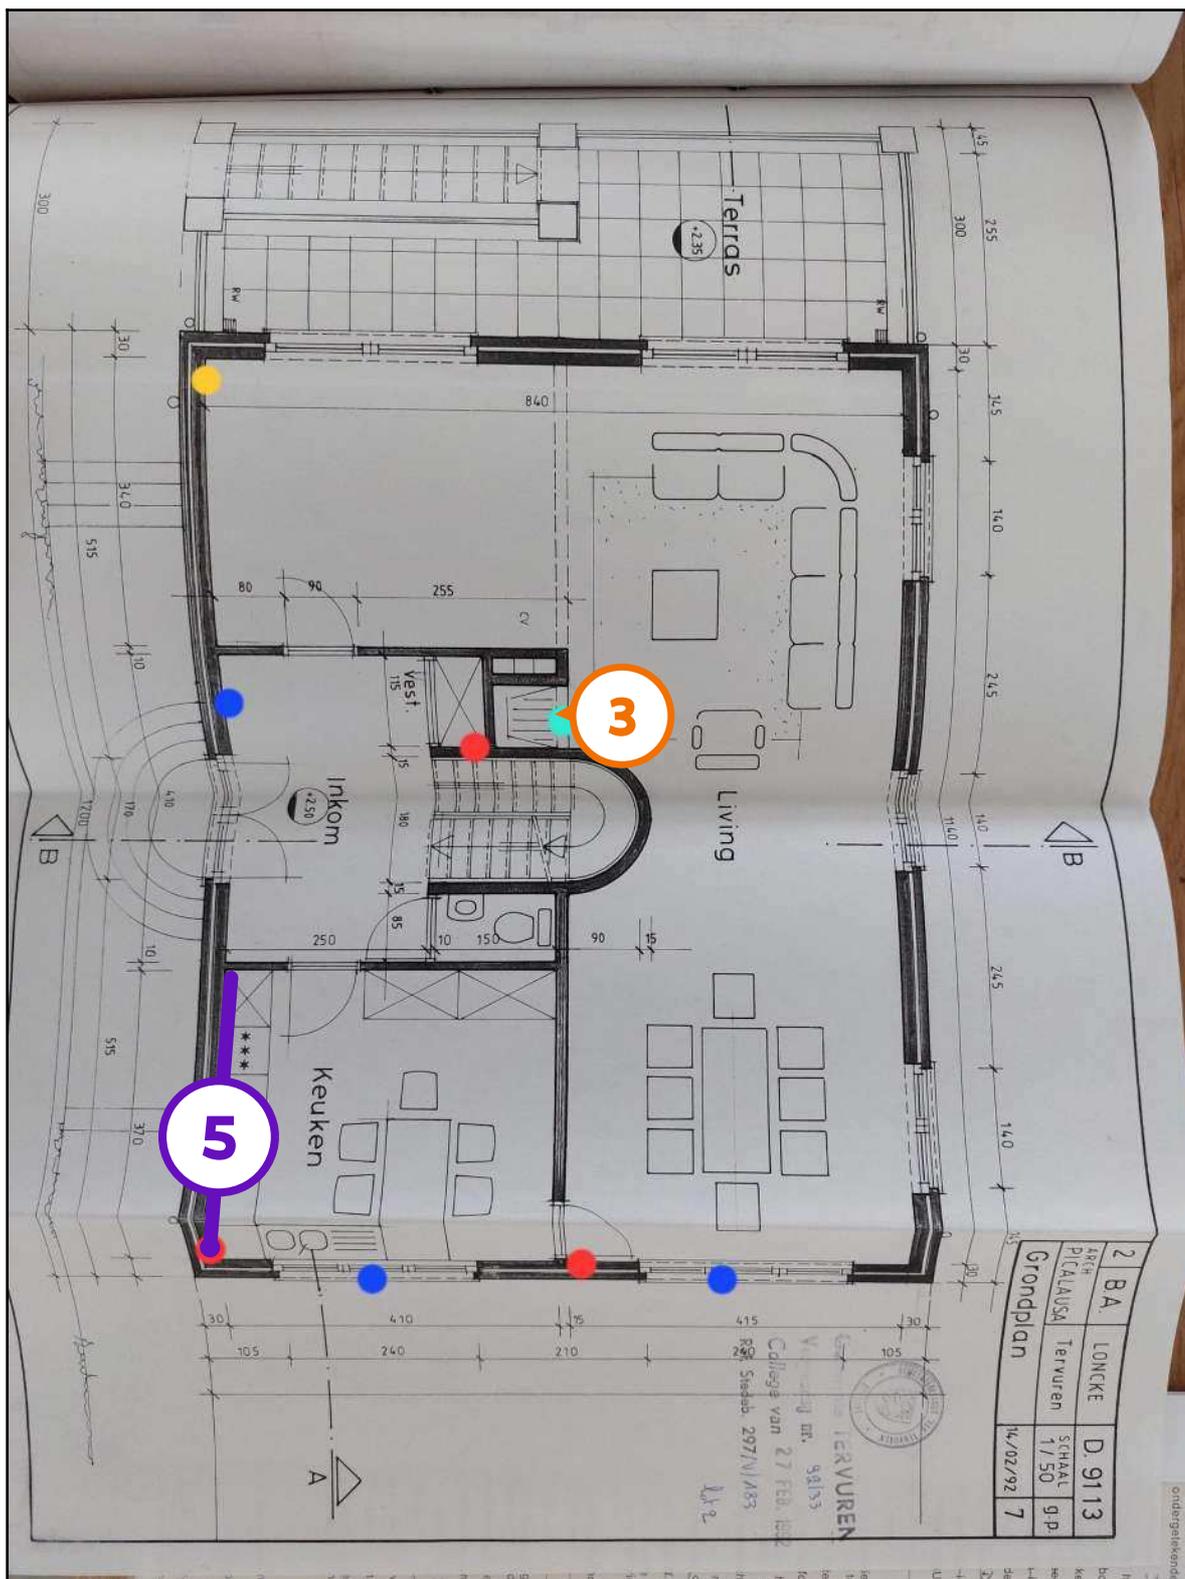
Plan 1.1: Gelijvloer

3. Kachelkoord	Asbestmateriaal	Verwijderen
5. Tegellijm	Advies	-

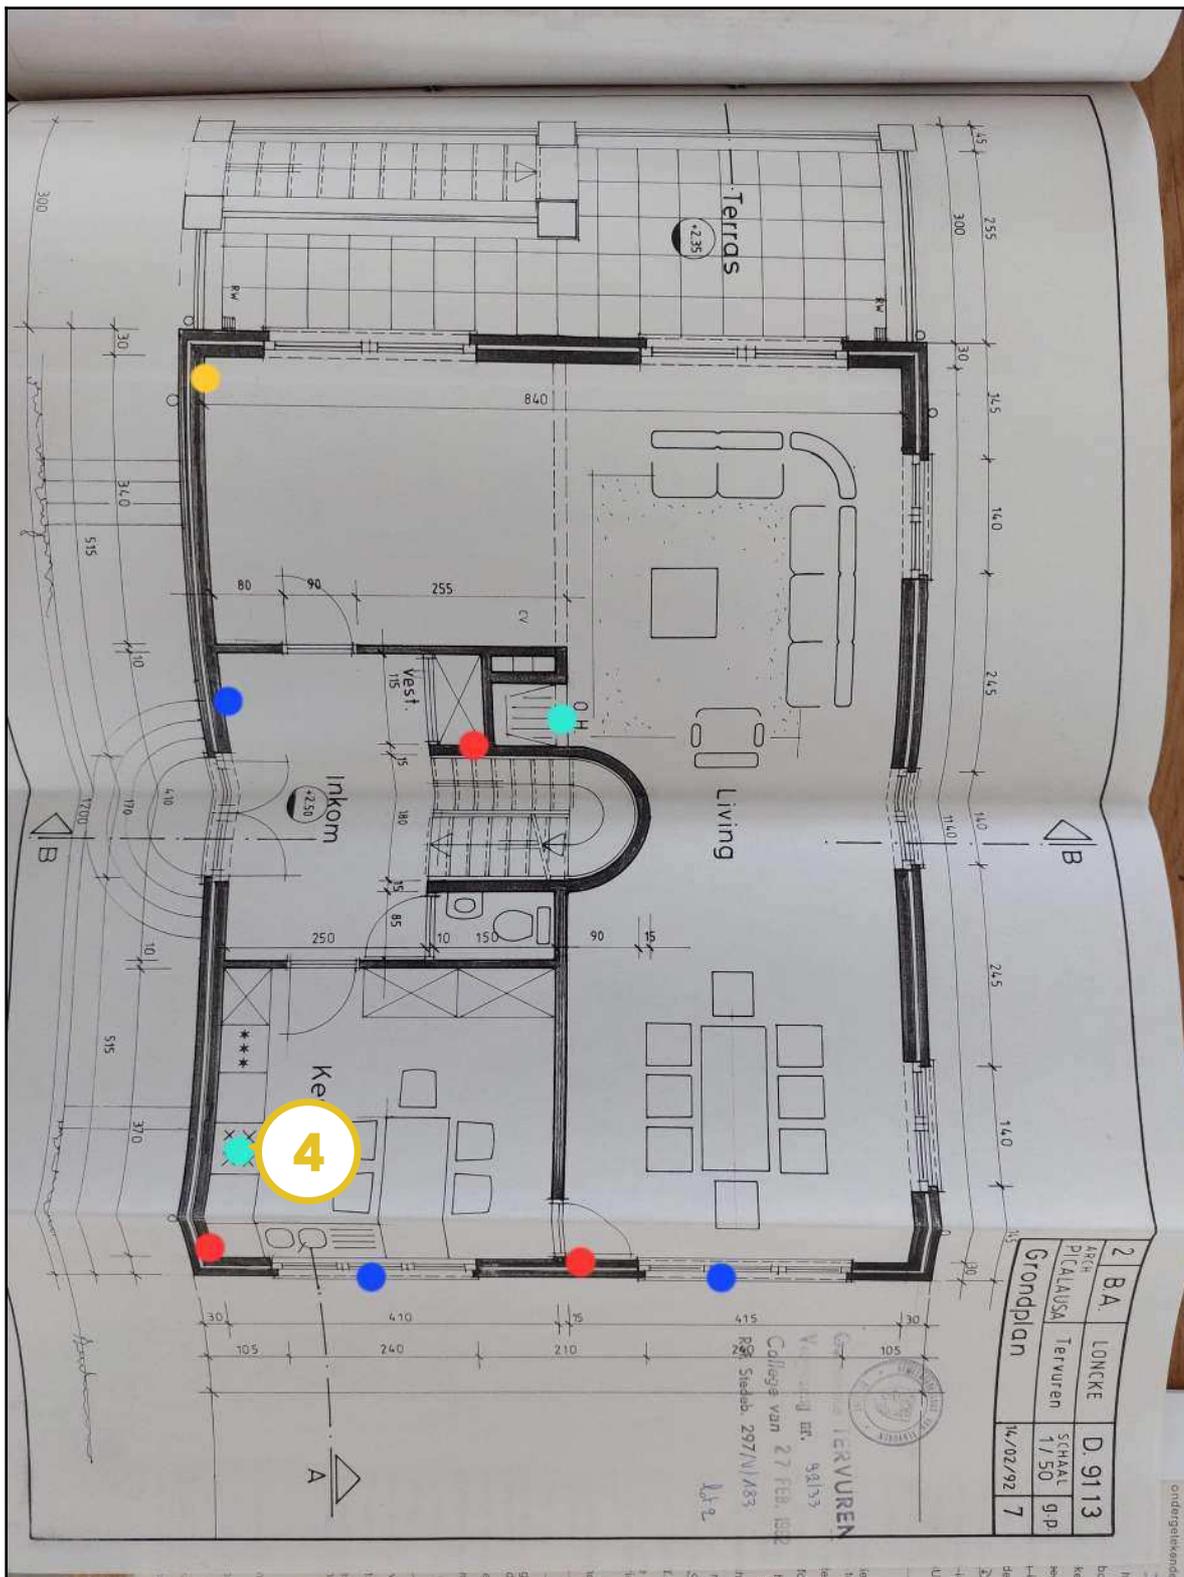
Plan 1.3: Gelijkvloer

4. Dreunplaatje	Asbestmateriaal	Zorgvuldig beheren
-----------------	-----------------	--------------------

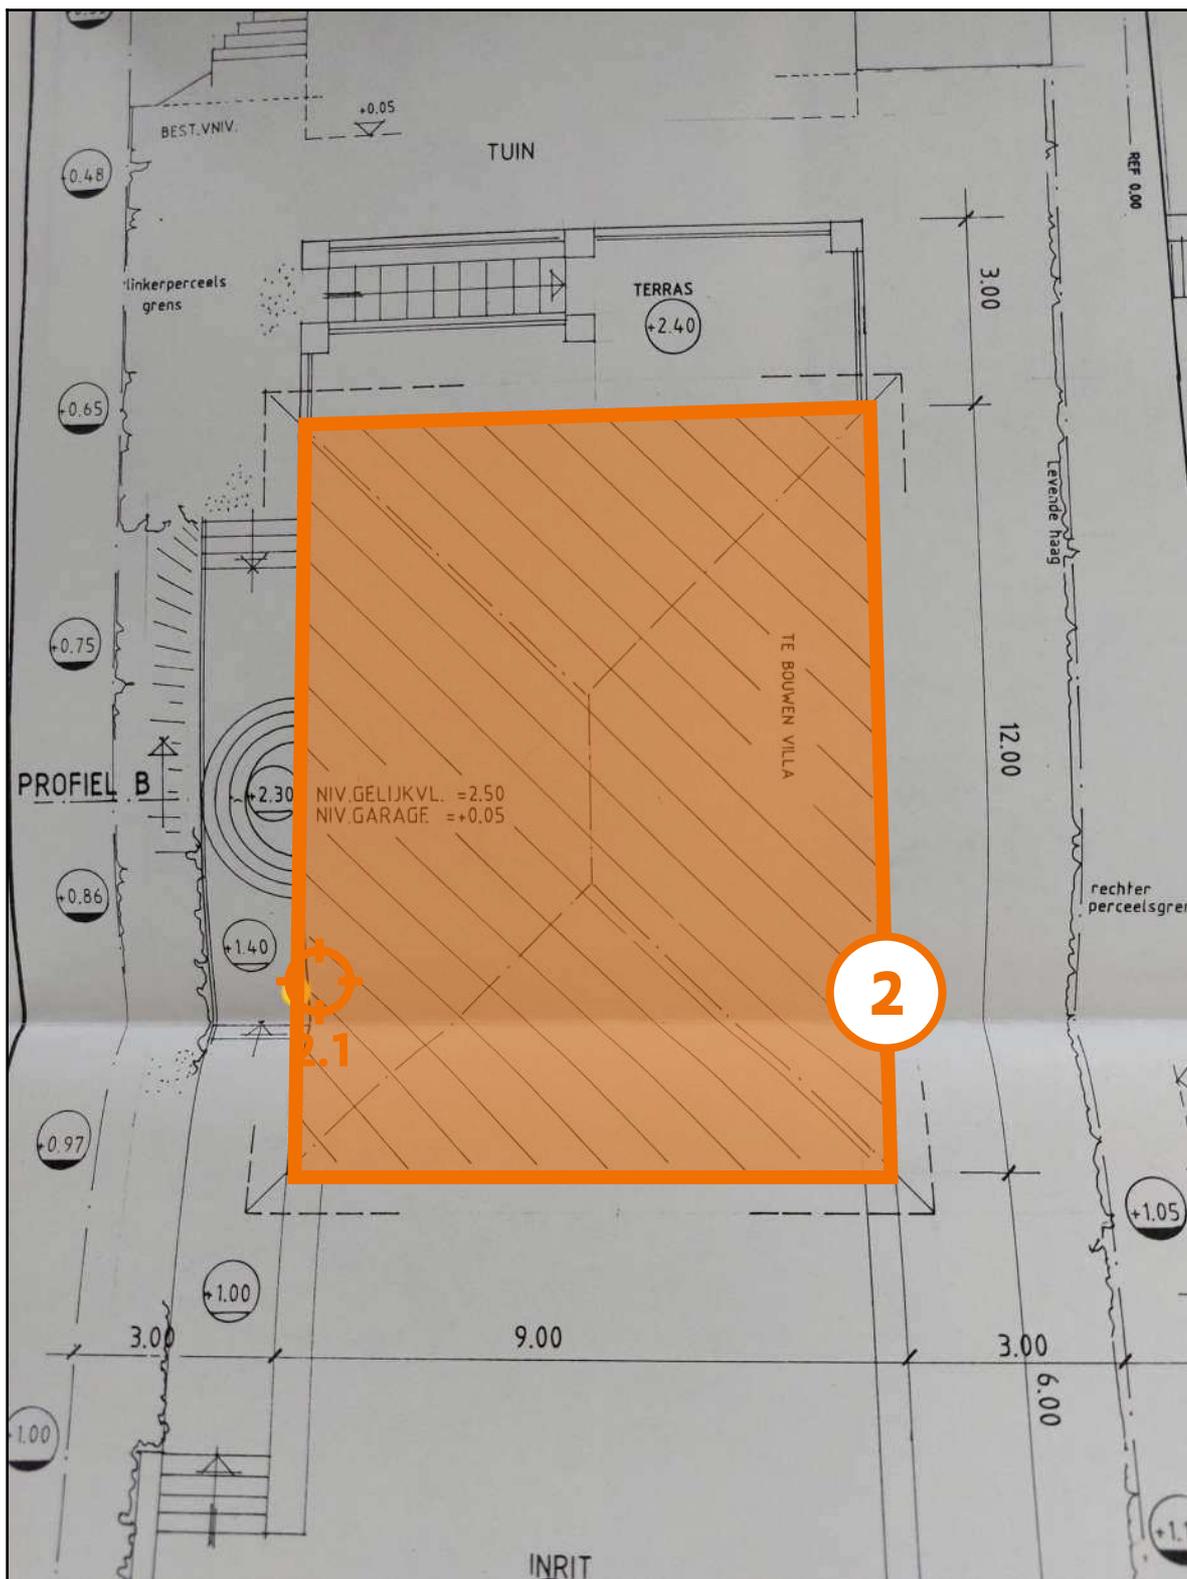
Plan 1.4: Bovernaanzicht dak

2. Leien dak	Asbestmateriaal	Verwijderen
2.1 Code: 003	Puntmonster	-

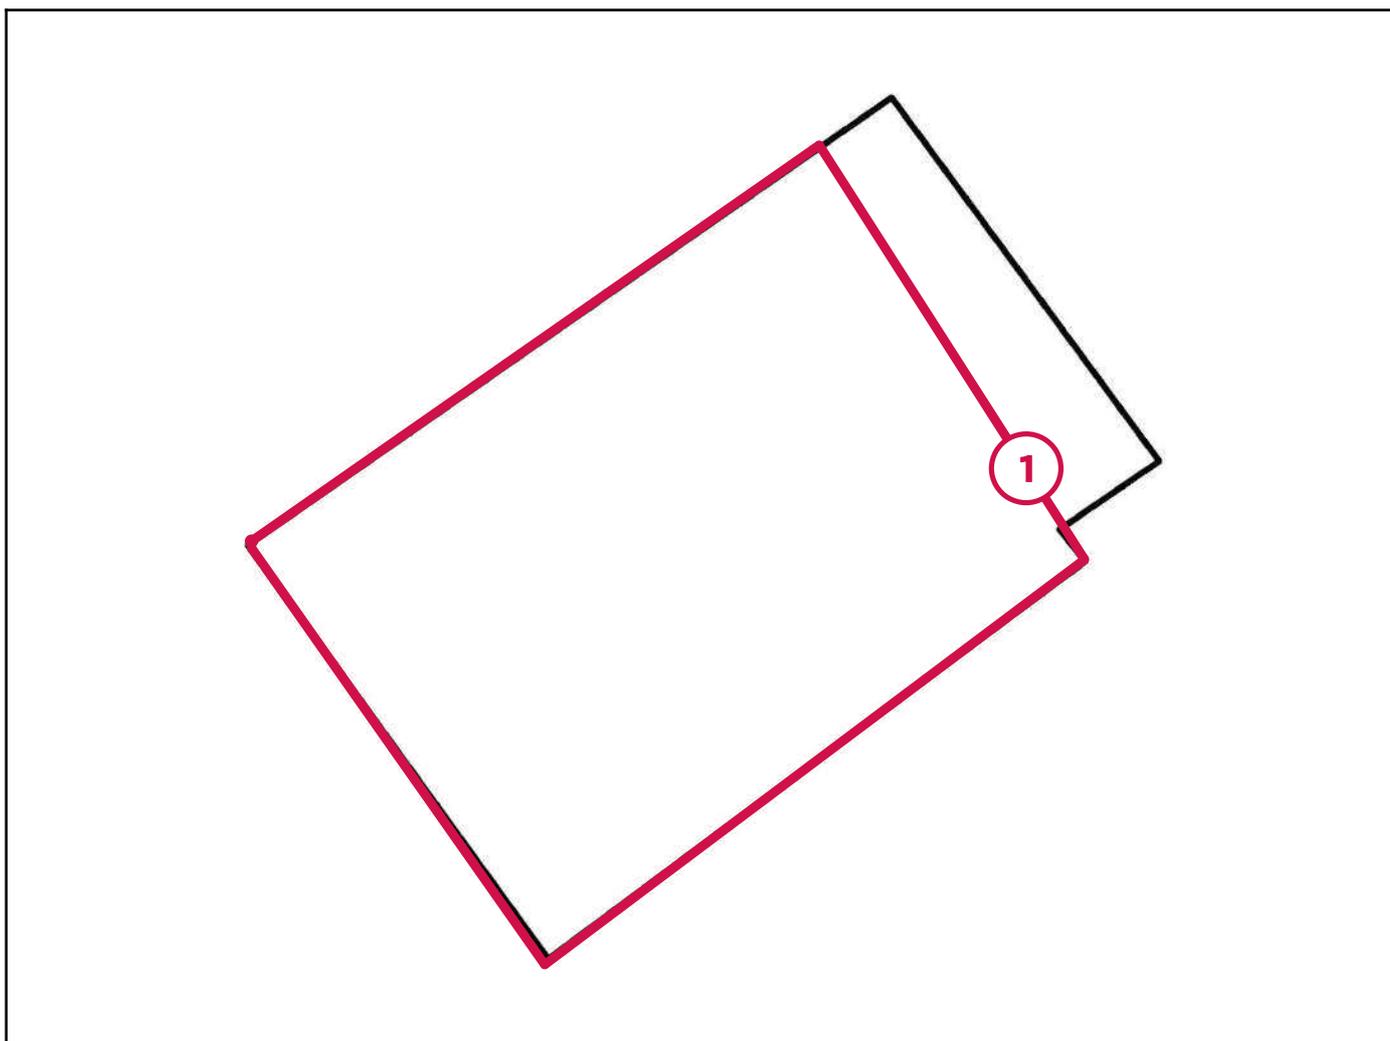
Plan 1.11: Hoofdgebouw plan

Beschrijving	Type	Actie
1. Slib in dakgoot	Asbestmateriaal	Dringend verwijderen

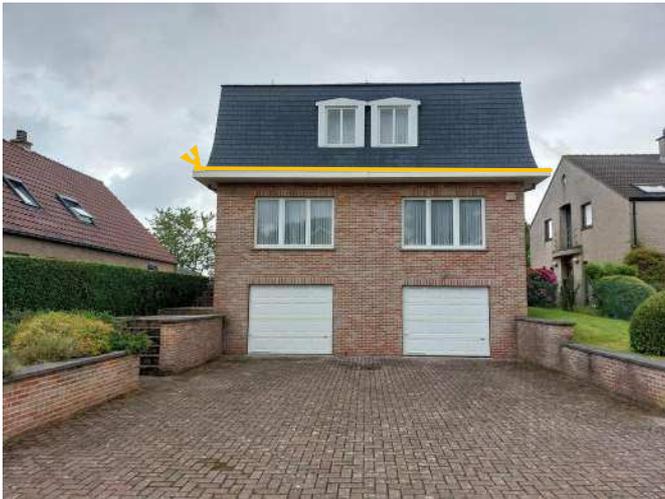
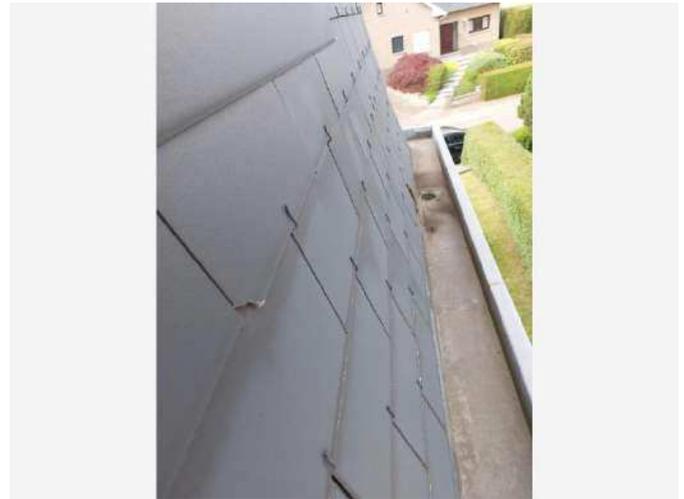
Fiche 1: Slib in dakgoot

Asbestmateriaal - afvalstof

Dringend verwijderen

- Verwijder het asbestafval.

- Eenvoudige handelingen: enkel door erkend asbestverwijderaar
Deze hechtgebonden toepassing kan verwijderd worden dmv Verwijderingvoorschriften volgens Codex over het welzijn op het werk Art. VI.3-54

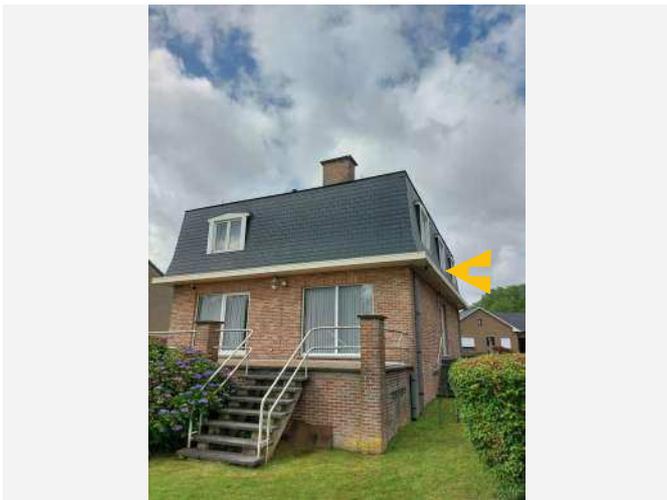
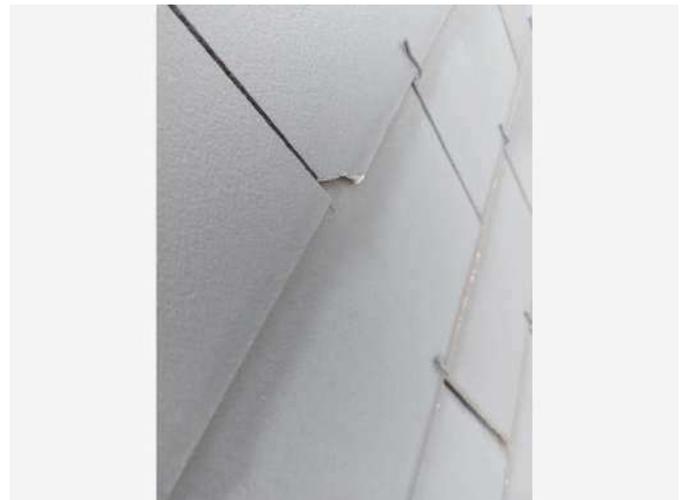
Verwijderen

Eindbeoordeling materiaalrisico	Laag materiaalrisico en/of verlaagde kans op vezelvrijgave
---------------------------------	--

#	Type	Referentie	Resultaat
2.1	Puntmonster	003	Chrysotiel

Beschrijving	Leien dak
Omgeving	Buiten
Primaire drager	Schuin dak
Asbestmateriaal	Dak- en gevelbekleding - Lei, shingle
Bindmiddel van asbestmateriaal	Cement
Gebondenheid op basis van bindmiddel	Hecht
Hoeveelheid (oppervlakte - aantal)	<ul style="list-style-type: none">• 210,00 m² - 1 stuk
Totale oppervlakte	210,00 m ²
Eenvoudig bereikbaar	Ja
Bevestigingswijze	<ul style="list-style-type: none">• Genageld, geniet
Identificatiemethode	Vaststelling met monsternamen
Destructieve handeling voor identificatie	Nee
Opmerking	Geschatte hoeveelheden

- Zorg voor een veilig beheer. Vermijd het beschadigen van het asbestmateriaal. Controleer de toestand jaarlijks op wijzigingen.
- Hemelwater dat afspoelt van asbestcement daken of gevels kan asbestdeeltjes bevatten. Gebruik het enkel voor gesloten circuits (bv. spoelen toiletten). Reinig na het vervangen van het dak of de gevel de dakgoten en regenwaterput of -ton om asbesthoudend sediment of slib te verwijderen

- Eenvoudige handelingen: mag via doe-het-zelf of door werknemer(s) met opleidingsattest eenvoudige handelingen
Deze hechtgebonden toepassing kan verwijderd worden dmv Verwijderingvoorschriften volgens Codex over het welzijn op het werk Art. VI.3-54
- Eenvoudige handelingen: enkel door erkend asbestverwijderaar
Deze hechtgebonden toepassing kan verwijderd worden dmv Verwijderingvoorschriften volgens Codex over het welzijn op het werk Art. VI.3-54

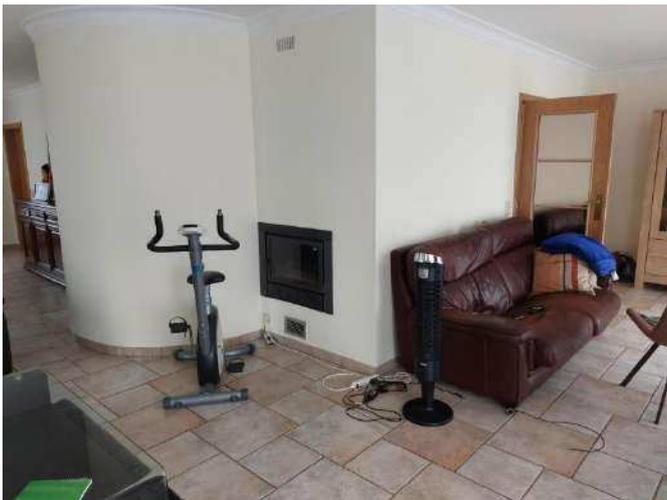
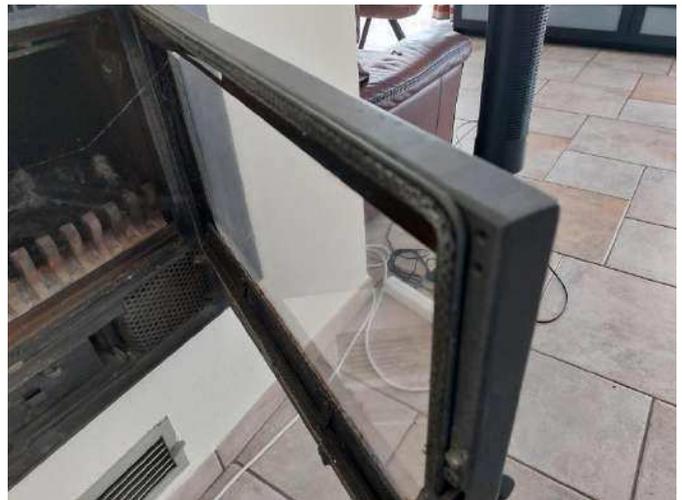
Verwijderen

Eindbeoordeling materiaalrisico	Verhoogd materiaalrisico en/of verhoogde kans op vezelvrijgave
---------------------------------	--

Gebondenheid	Categorie 3: niet-hechtgebonden met weinig of geen matrix
Asbestsoort (vezeltype)	Alleen chrysotiel
Asbestconcentratie	Hoog ($\geq 50\%$)
Afschermingsgraad van het gehele materiaal	Geheel of deels (ook) vrij aan de binnenlucht
Toestand van het materiaal	Licht beschadigd, licht verweerd. Intact materiaal type Pical – asbestboard of categorie III 'gebondenheid'

Beschrijving	Kachelkoord
Omgeving	Binnen
Primaire drager	Kacheldeuren
Asbestmateriaal	Koord, lint, band, strip
Bindmiddel van asbestmateriaal	Weinig of geen bindmiddel (textiel, bevloeking, ...)
Gebondenheid op basis van bindmiddel	Niet-hechtgebonden
Hoeveelheid (lengte - omtrek - aantal)	<ul style="list-style-type: none">• 2,00 m - 2,00 cm - 1 stuk
Totale oppervlakte	0,04 m ²
Eenvoudig bereikbaar	Ja
Bevestigingswijze	<ul style="list-style-type: none">• Geklemd
Identificatiemethode	Vaststelling zonder monsternamen
Destructieve handeling voor identificatie	Nee
Opmerking	Geschatte hoeveelheden

- Verwijder dit asbestmateriaal zo snel mogelijk. Volg de toestand goed op.

- Eenvoudige handelingen: mag via doe-het-zelf of door werknemer(s) met opleidingsattest eenvoudige handelingen
Deze niet-hechtgebonden toepassing kan verwijderd worden dmv Verwijderingvoorschriften volgens Codex over het welzijn op het werk Art. VI.3-54
- Eenvoudige handelingen: enkel door erkend asbestverwijderaar
Deze niet-hechtgebonden toepassing kan verwijderd worden dmv Verwijderingvoorschriften volgens Codex over het welzijn op het werk Art. VI.3-54

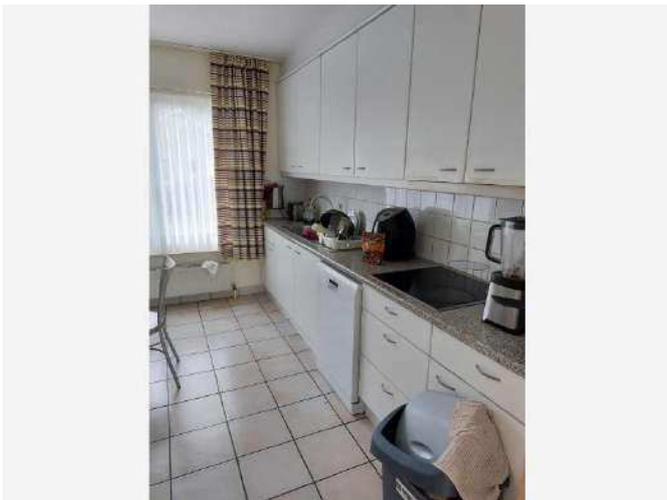
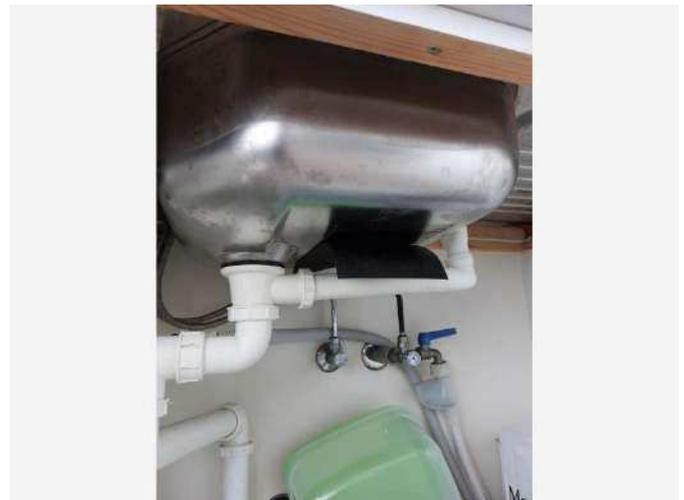
Zorgvuldig beheren

Eindbeoordeling materiaalrisico	Laag materiaalrisico en/of verlaagde kans op vezelvrijgave
---------------------------------	--

Gebondenheid	Categorie 1: hechtgebonden in oorsprong
Asbestsoort (vezeltype)	Alleen chrysotiel
Asbestconcentratie	Laag (< 50%)
Afschermingsgraad van het gehele materiaal	Geheel of deels (ook) vrij aan de binnenlucht
Toestand van het materiaal	Licht beschadigd, licht verweerd. Intact materiaal type Pical – asbestboard of categorie III 'gebondenheid'

Beschrijving	Dreunplaatje
Omgeving	Binnen
Primaire drager	Sanitaire infrastructuur en uitrusting (toe- en afvoer)
Asbestmateriaal	Dreunplaatje
Bindmiddel van asbestmateriaal	Bitumen (roofing, teer, asfalt)
Gebondenheid op basis van bindmiddel	Hecht
Hoeveelheid (gewicht - aantal)	<ul style="list-style-type: none">• 0,10 kg - 1 stuk
Totaal gewicht	0,10 kg
Eenvoudig bereikbaar	Ja
Bevestigingswijze	<ul style="list-style-type: none">• Verlijmd, ingegoten, versmeerd
Identificatiemethode	Vaststelling zonder monsternamen
Destructieve handeling voor identificatie	Nee
Opmerking	Geschatte hoeveelheden

- Zorg voor een veilig beheer. Vermijd het beschadigen van het asbestmateriaal. Controleer de toestand jaarlijks op wijzigingen.

- Eenvoudige handelingen: mag via doe-het-zelf of door werknemer(s) met opleidingsattest eenvoudige handelingen
Deze hechtgebonden toepassing kan verwijderd worden dmv Verwijderingvoorschriften volgens Codex over het welzijn op het werk Art. VI.3-54
- Eenvoudige handelingen: enkel door erkend asbestverwijderaer
Deze hechtgebonden toepassing kan verwijderd worden dmv Verwijderingvoorschriften volgens Codex over het welzijn op het werk Art. VI.3-54

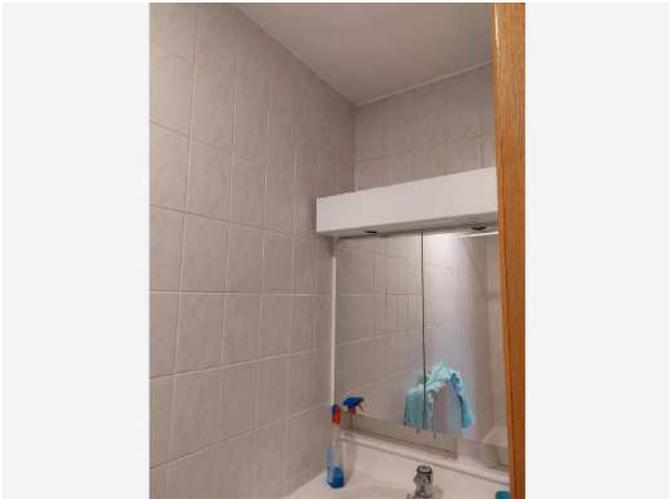
De tegellijm kan mogelijk asbesthoudend zijn. Deze kon niet bemonstert worden in het kader van een niet destructief onderzoek.

Indien deze tegellijm laag vrij komt, dient met de lijmlaag te bemonsteren en dient een analyse worden uitgevoerd.

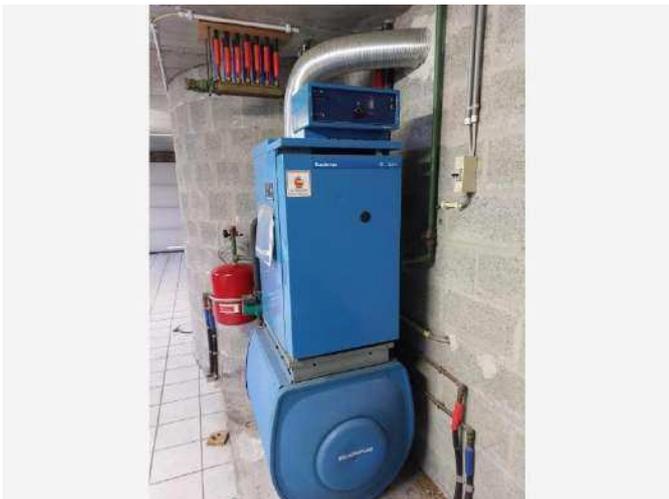
De verwarmingsketel met productiejaar van voor 2001. Deze bevat mogelijk asbesthoudende pakkingen. Indien deze vrijkomen bij eventuele werken dienen deze behandeld worden als asbestverdacht en/of bemonsterd worden.

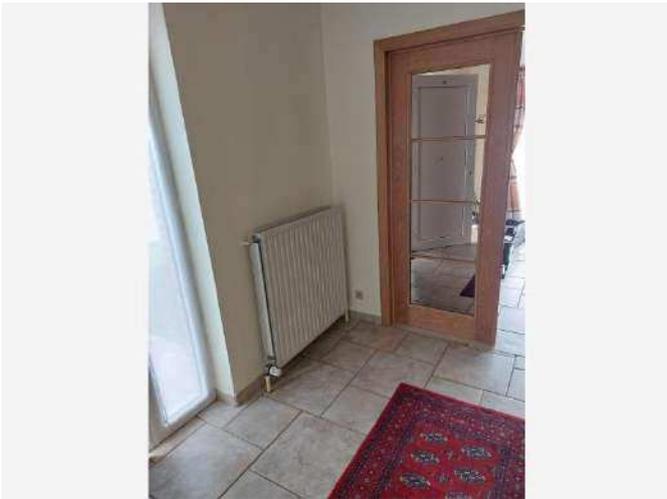
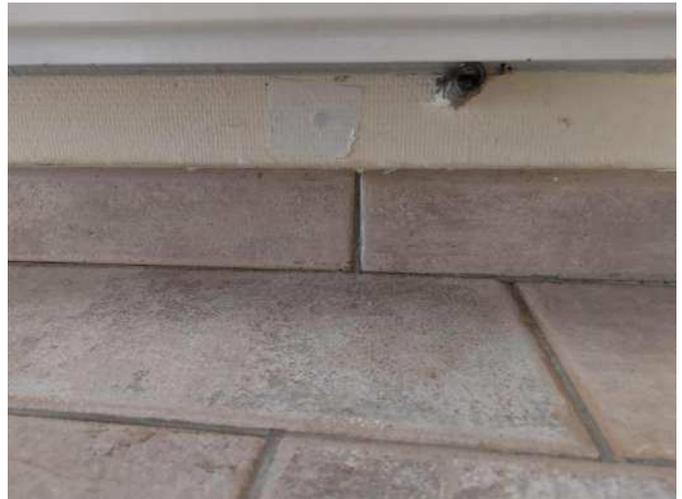
Fiche 7: Pleister muur

Geen asbest

#	Type	Referentie	Resultaat
7.1	Mengmonster	001	Geen asbest

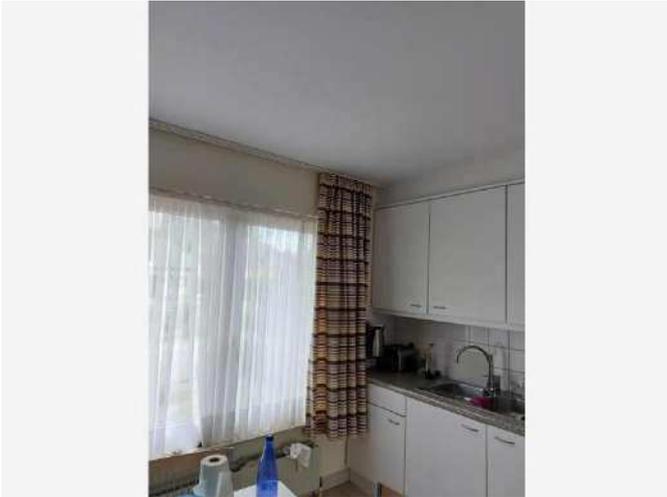
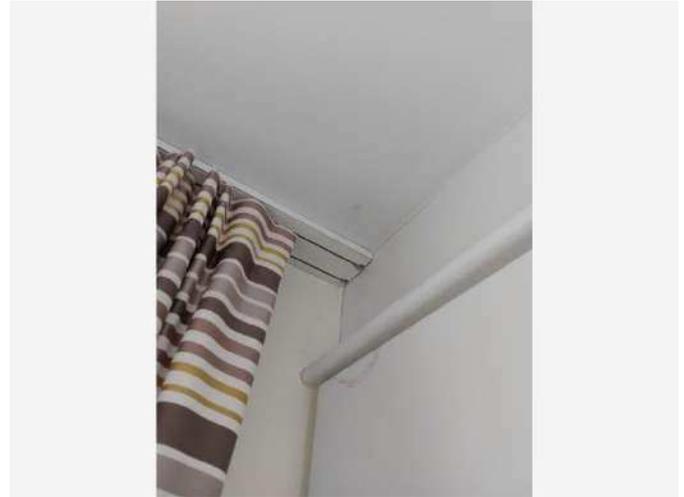
Fiche 8: Pleister plafond

Geen asbest

#	Type	Referentie	Resultaat
8.1	Mengmonster	002	Geen asbest

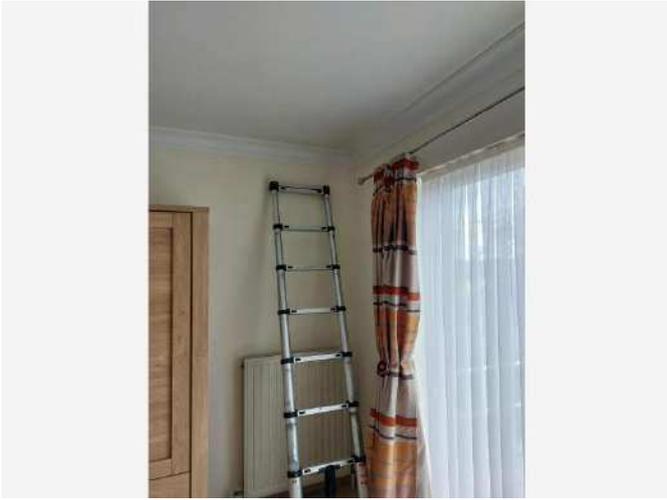
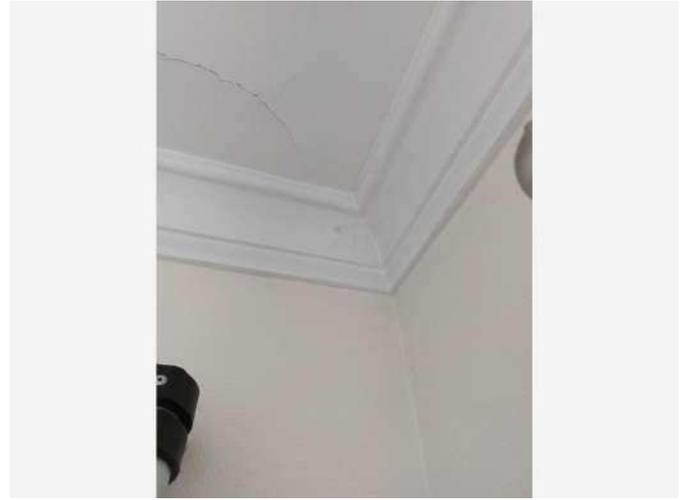
Fiche 9: Sierlijst

Geen asbest

#	Type	Referentie	Resultaat
9.1	Puntmonster	004	Geen asbest
