Asbestinventarisatetest

Reeboklaan 24, 3080 Tervuren

Attestnummer : 20260227-000103.000

Uitgegeven op : 27.02.2026

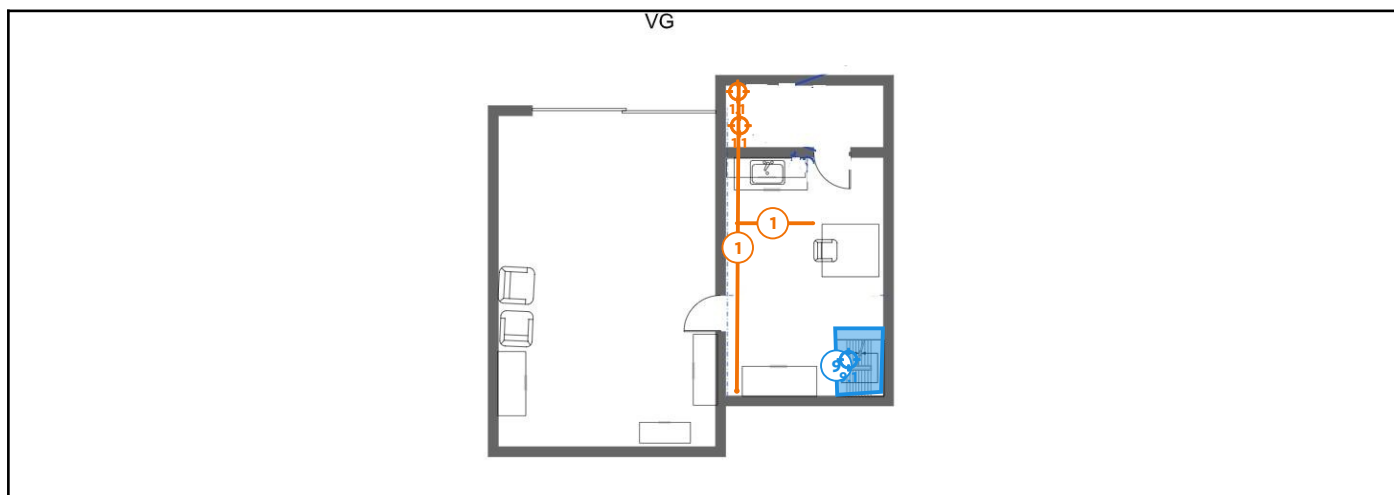
Plan 1.1: kelder

Beschrijving	Type	Actie
1. Leidingisolatie (gips)	Asbestmateriaal	Verwijderen
1.1 Code: S3-Buisisolatie	Mengmonster	-
9. vloerzeil	Geen asbest	-
9.1 Code: S5-Vloerzeil	Puntmonster	-

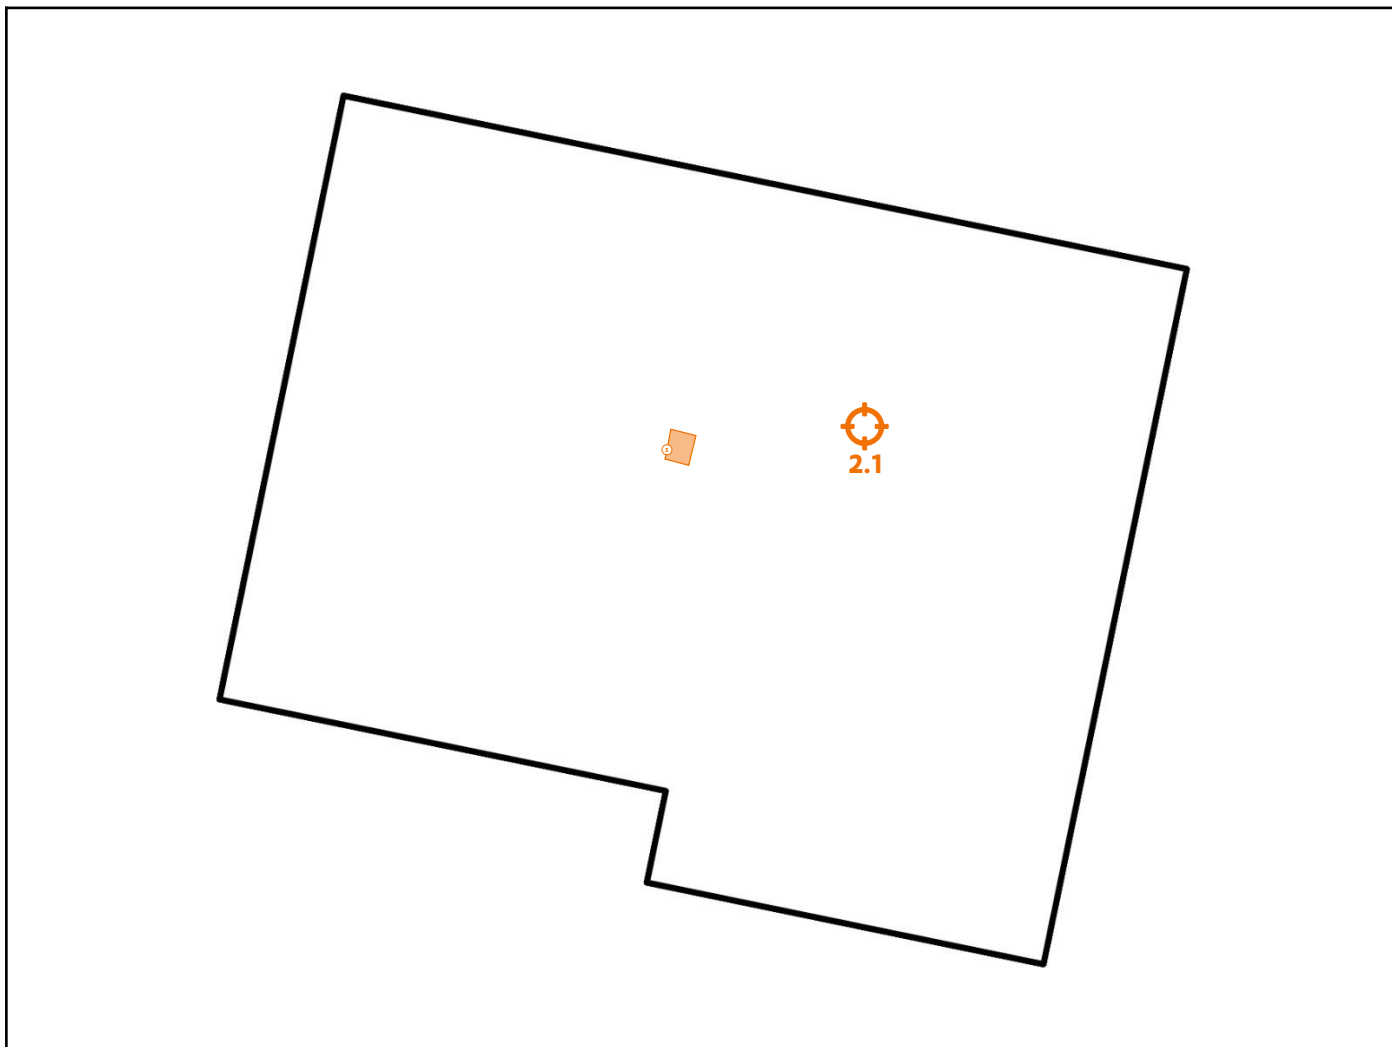
Plan 1.5: Hoofdgebouw plan kopie

Beschrijving	Type	Actie
2. Dak bestaande uit leien	Asbestmateriaal	Verwijderen
2.1 Code: S4 Lei	Puntmonster	-
3. Bakeliet schakelaars/stopcontacten	Asbestmateriaal	Verwijderen

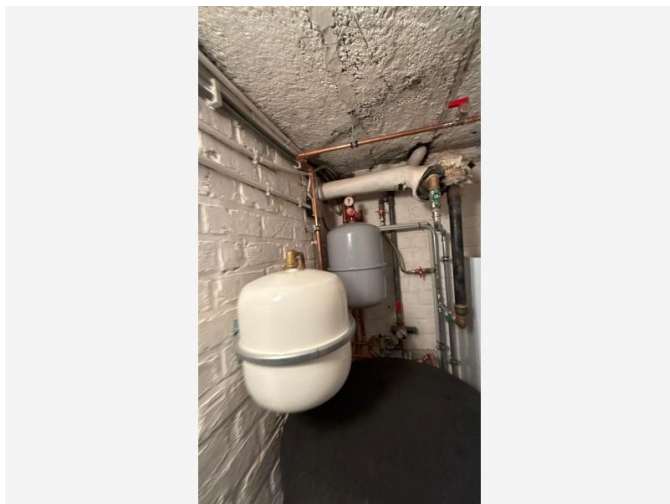
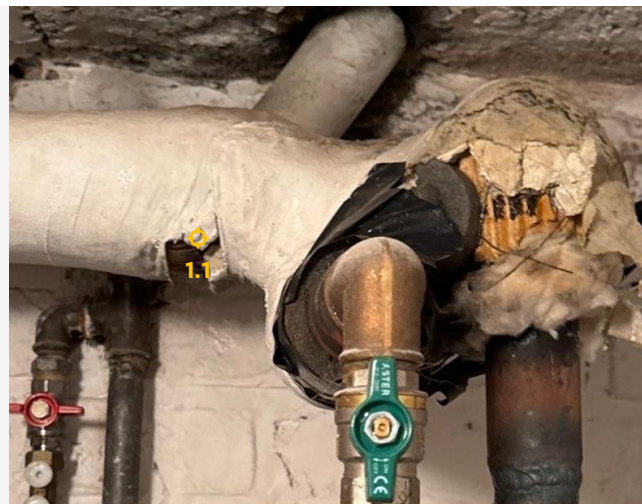
Het asbestmateriaal valt onder de mijlpaal van 2034.

Eindbeoordeling materiaalrisico	Verhoogd materiaalrisico en/of verhoogde kans op vezelvrijgave
---------------------------------	--

Gebondenheid	Categorie 2: niet-hechtgebonden met matrix
Asbestsoort (vezeltype)	Amfibool aanwezig, uitgezonderd crocidoliet
Asbestconcentratie	Hoog ($\geq 50\%$)
Afschermingsgraad van het gehele materiaal	Geheel of deels (ook) vrij aan de binnenlucht
Toestand van het materiaal	Licht beschadigd, licht verweerd. Intact calciumsilicaatmateriaal of categorie III 'gebondenheid'

#	Type	Referentie	Resultaat
1.1	Mengmonster	S3-Buisisolatie	Amosiet

Beschrijving	Leidingisolatie (gips)
Omgeving	Binnen
Primaire drager	HVAC infrastructuur en uitrusting
Asbestmateriaal	In-situ afwerkingslagen - Thermische isolatie
Bindmiddel van asbestmateriaal	Gips - kalk
Gebondenheid op basis van bindmiddel	Niet-hechtgebonden
Hoeveelheid (lengte - omtrek - dikte - aantal)	<ul style="list-style-type: none">• 10,00 m - 40,00 cm - 10,00 cm - 1 stuk
Totaal volume	0,40 m ³
Eenvoudig bereikbaar	Ja
Bevestigingswijze	<ul style="list-style-type: none">• Verlijmd, ingegoten, versmeerd
Identificatiemethode	Een monstername door de asbestdeskundige met laboanalyse door een asbestlabo.
Destructieve handeling voor identificatie	Nee
Opmerking	De hoeveelheid is een zo nauwkeurig mogelijke opmeting. Hieraan kunnen evenwel geen rechten worden ontleend. Rechte stukken en bochten worden waar mogelijk apart bemonsterd.

- Zorg voor een veilig beheer. Vermijd het beschadigen van het asbestmateriaal. Controleer de toestand jaarlijks op wijzigingen.
- Scherm in afwachting van verwijdering het asbestmateriaal af van luchtstromingen en verstoring: bijvoorbeeld door het te verpakken, te fixeren, af te dekken, signalisatie - afbakening aan te brengen, ...

- Hermetische zone (erkend asbestverwijderaars)
Deze toepassing kan enkel door een erkende asbestverwijderaars via de methodiek van hermetische zone verwijderd worden omdat verwijdering via de methodiek van eenvoudige handelingen en/of couveusezakmethode niet mogelijk is; en er automatisch een verhoogd risico op vrijgave van asbestvezels (max. concentratie 0,01 vezels/cm - CODEX Art. VI.3-54) ontstaat. (Bron: CODEX - Art. VI.3-61.- par 1.)

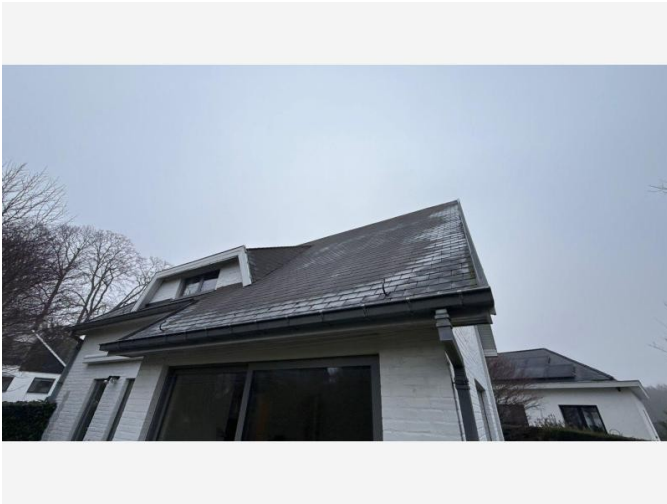
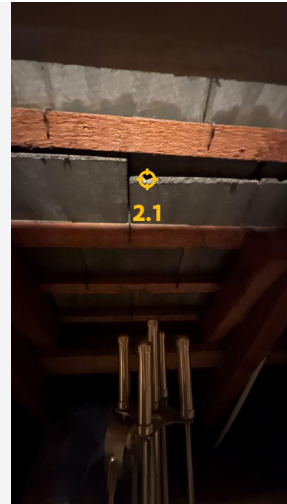
Het asbestmateriaal valt onder de mijlpaal van 2034.

Eindbeoordeling materiaalrisico	Laag materiaalrisico en/of verlaagde kans op vezelvrijgave
---------------------------------	--

Gebondenheid	Categorie 1: hechtgebonden in oorsprong
Asbestsoort (vezeltype)	Alleen chrysotiel
Asbestconcentratie	Laag (< 50%)
Afschermingsgraad van het gehele materiaal	Geheel of deels (ook) vrij aan binnenluchtstromen
Toestand van het materiaal	Licht beschadigd, licht verweerd. Intact calciumsilicaatmateriaal of categorie III 'gebondenheid'

#	Type	Referentie	Resultaat
2.1	Puntmonster	S4 Lei	Chrysotiel

Beschrijving	Dak bestaande uit leien
Omgeving	Buiten
Primaire drager	Schuin dak
Asbestmateriaal	Dak- en gevelbekleding - Lei, shingle
Bindmiddel van asbestmateriaal	Cement
Gebondenheid op basis van bindmiddel	Hecht
Hoeveelheid (oppervlakte - aantal)	<ul style="list-style-type: none">• 118,00 m² - 1 stuk
Totale oppervlakte	118,00 m ²
Eenvoudig bereikbaar	Ja
Bevestigingswijze	<ul style="list-style-type: none">• Geklemd• Genageld, geniet
Identificatiemethode	Een monstername door de asbestdeskundige met laboanalyse door een asbestlabo.
Destructieve handeling voor identificatie	Nee
Opmerking	De hoeveelheid is een zo nauwkeurig mogelijke opmeting. Hieraan kunnen evenwel geen rechten worden ontleend.

- Verwijder dit asbestmateriaal zo snel mogelijk. Volg de toestand goed op.
- Hemelwater dat afspoelt van asbestcement daken of gevels kan asbestdeeltjes bevatten. Gebruik het enkel voor gesloten circuits (bv. spoelen toiletten). Reinig na het vervangen van het dak of de gevel de dakgoten en regenwaterput of -ton om asbesthoudend sediment of slib te verwijderen

- Eenvoudige handelingen: mag via doe-het-zelf of door werknemer(s) met opleidingsattest eenvoudige handelingen
Deze toepassing kan door een aannemer die over een opleidingsattest eenvoudige handelingen beschikt of door een particulier (doe-het-zelf), verwijderd worden indien er geen verhoogd risico op vrijgave van asbestvezels (max. concentratie 0,01 vezels/cm³ - CODEX Art. VI.3-54) ontstaat en de toepassing voorafgaand wordt gefixeerd/bevochtigd; de individuele elementen zonder machinale werktuigen (boormachine, slijpschijf, hogedrukreiniger,...) en zonder breken of gooien een voor een losgemaakt worden; en ten slotte dubbel en luchtdicht verpakt weggevoerd worden naar een erkend afvalpunt (recyclagepark).

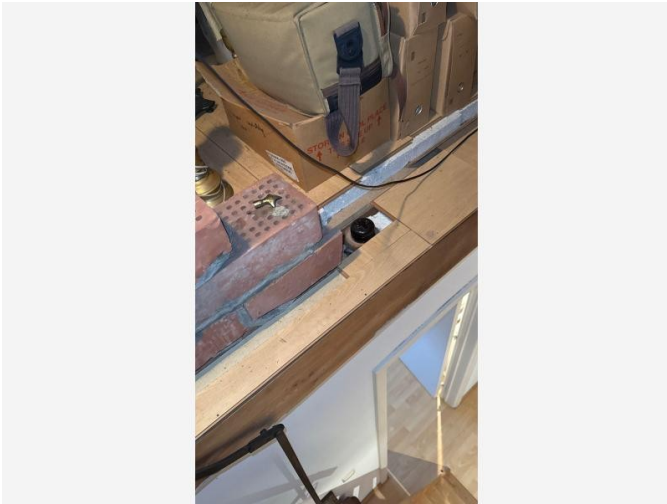
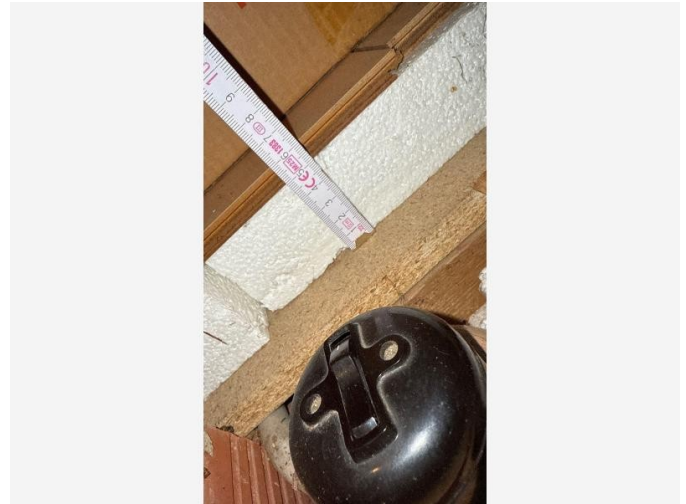
Het asbestmateriaal valt onder de mijlpaal van 2040.

Eindbeoordeling materiaalrisico	Verhoogd materiaalrisico en/of verhoogde kans op vezelvrijgave
---------------------------------	--

Gebondenheid	Categorie 1: hechtgebonden in oorsprong
Asbestsoort (vezeltype)	Crocidoliet aanwezig
Asbestconcentratie	Laag (< 50%)
Afschermingsgraad van het gehele materiaal	Geheel of deels (ook) vrij aan de binnenlucht
Toestand van het materiaal	Licht beschadigd, licht verweerd. Intact calciumsilicaatmateriaal of categorie III 'gebondenheid'

Beschrijving	Bakeliet schakelaars/stopcontacten
Omgeving	Binnen
Primaire drager	Communicatie en elektrische infrastructuur en uitrusting
Asbestmateriaal	Plaat, paneel, tablet - Type Bakeliet
Bindmiddel van asbestmateriaal	Kunststof of -hars
Gebondenheid op basis van bindmiddel	Hecht
Hoeveelheid (oppervlakte - dikte - aantal)	• 0,10 m ² - 1,00 cm - 1 stuk
Totaal volume	0,001 m ³
Eenvoudig bereikbaar	Ja
Bevestigingswijze	• Geschroefd
Identificatiemethode	De asbestdeskundige beoordeelt het materiaal als asbestverdacht en dus asbesthoudend, en dit zonder monstername. Motivatie: De monstername brengt andere schade aan dan schade die inherent is aan de monstername.
Destructieve handeling voor identificatie	Nee
Opmerking	De hoeveelheid is een zo nauwkeurig mogelijke opmeting. Hieraan kunnen evenwel geen rechten worden ontleend.

- Zorg voor een veilig beheer. Vermijd het beschadigen van het asbestmateriaal. Controleer de toestand jaarlijks op wijzigingen.
- Voer bijkomende staalname(s) uit.

- Eenvoudige handelingen: mag via doe-het-zelf of door werknemer(s) met opleidingsattest eenvoudige handelingen
Deze toepassing kan door een aannemer die over een opleidingsattest eenvoudige handelingen beschikt of door een particulier (doe-het-zelf), verwijderd worden indien er geen verhoogd risico op vrijgave van asbestvezels (max. concentratie 0,01 vezels/cm³ - CODEX Art. VI.3-54) ontstaat en de toepassing voorafgaand wordt gefixeerd/bevochtigd; de individuele elementen zonder machinale werktuigen (boormachine, slijpschijf, hogedrukreiniger,...) en zonder breken of gooien een voor een losgemaakt worden; en ten slotte dubbel en luchtdicht verpakt weggevoerd worden naar een erkend afvalpunt (recyclagepark).

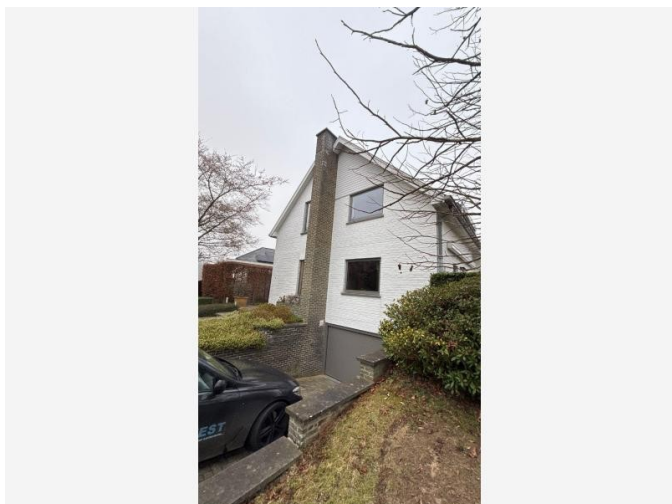
Situeringfoto

Tijdelijke beperking

Reden: Het te onderzoeken materiaal situeert zich hoger dan 3,50 m te rekenen vanaf een veilige ondergrond

Uitleg van de asbestdeskundige: De schouw bevat binnenin mogelijk een asbestcement rookgaskanaal. Laat dit onderzoeken bij eventuele werken.

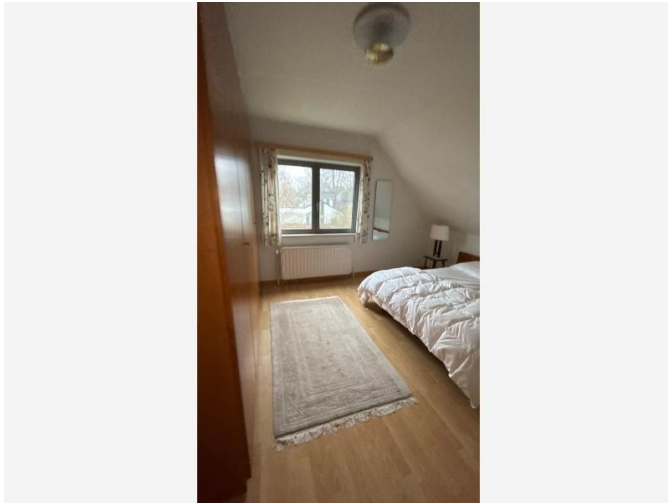
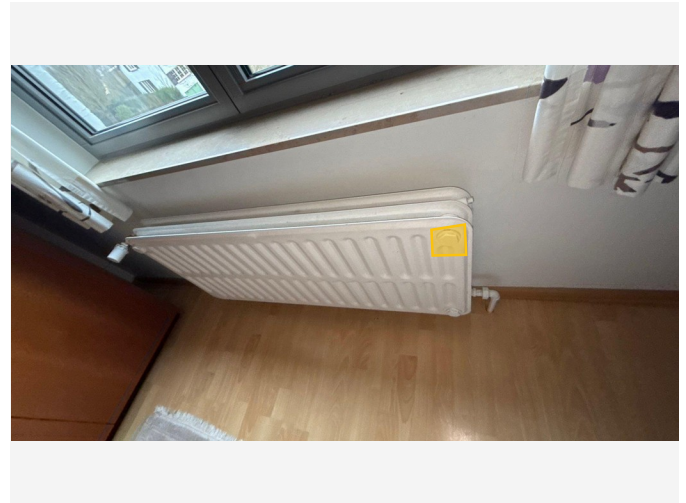
De radiatoren bevatten mogelijk asbesthoudende pakkingen en/of elementen. Laat ze onderzoeken bij onderhoud of vervanging.

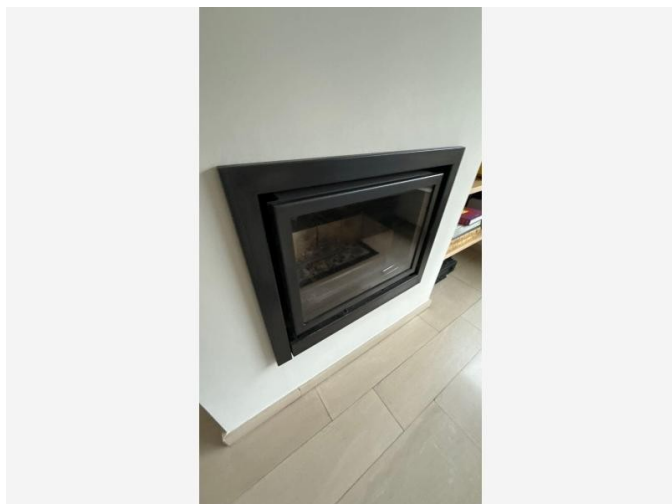
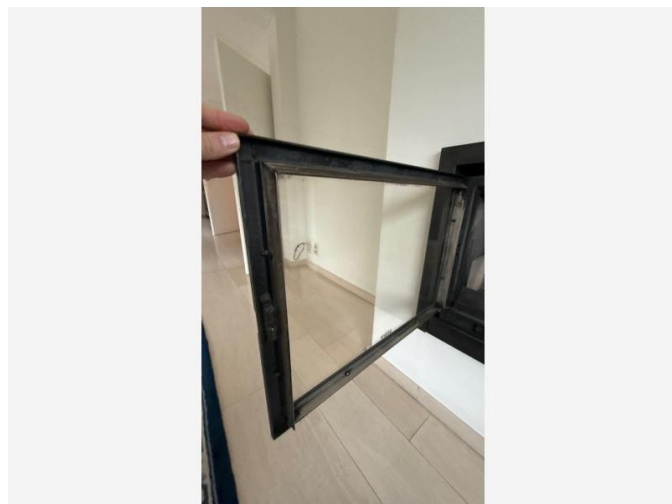
Er is geen koord aanwezig

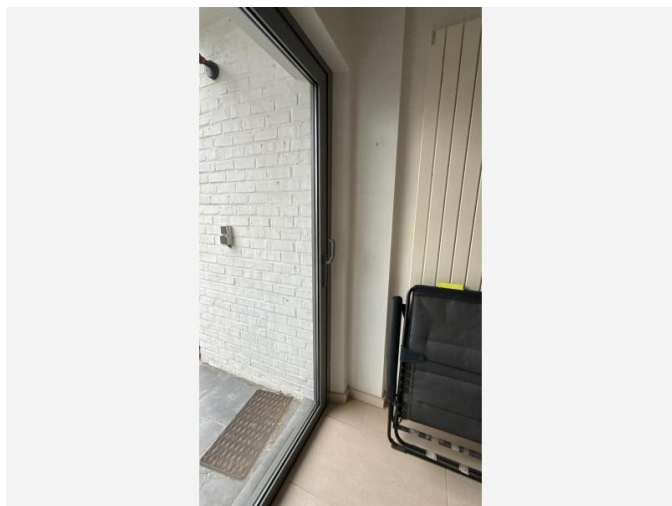
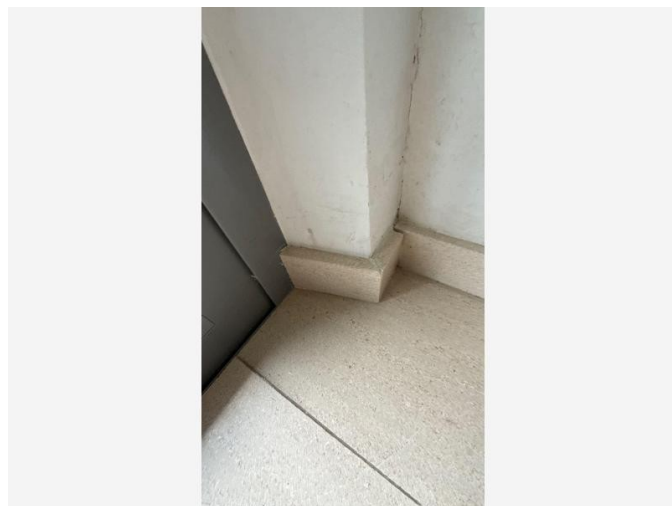
Geen asbest

#	Type	Referentie	Resultaat
7.1	Mengmonster	S1-Pleister muur	Geen asbest

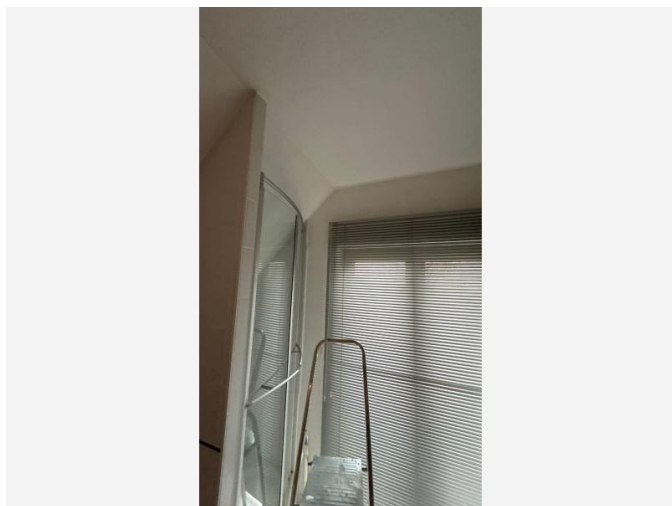
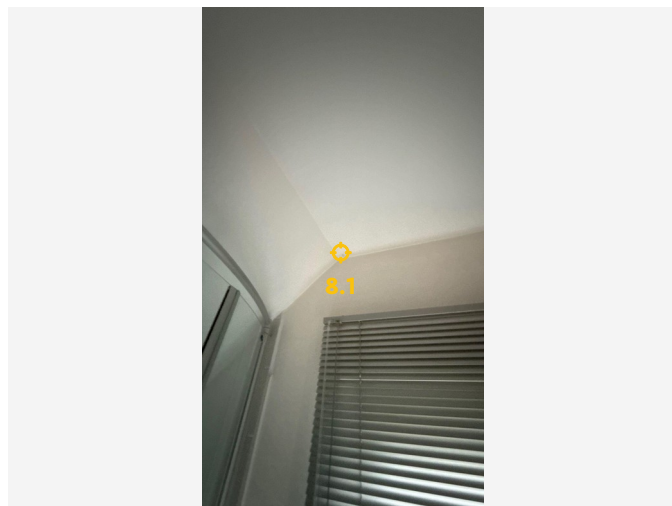
Fiche 8: Pleisterwerk plafonds

Geen asbest

#	Type	Referentie	Resultaat
8.1	Mengmonster	S2-Pleister plafond	Geen asbest

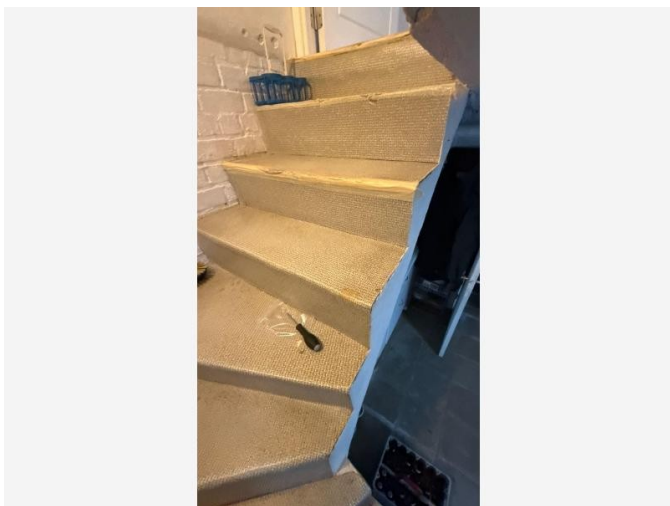
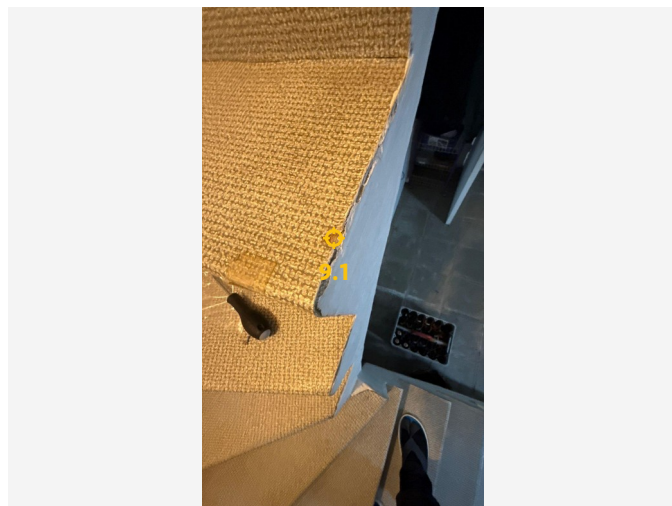
Fiche 9: vloerzeil

Geen asbest

#	Type	Referentie	Resultaat
9.1	Puntmonster	S5-Vloerzeil	Geen asbest
