Asbestinventarisatetest

Beauduinstraat 9, 3300 Tienen

Attestnummer : 20230313-000617.000

Uitgegeven op : 13.03.2023

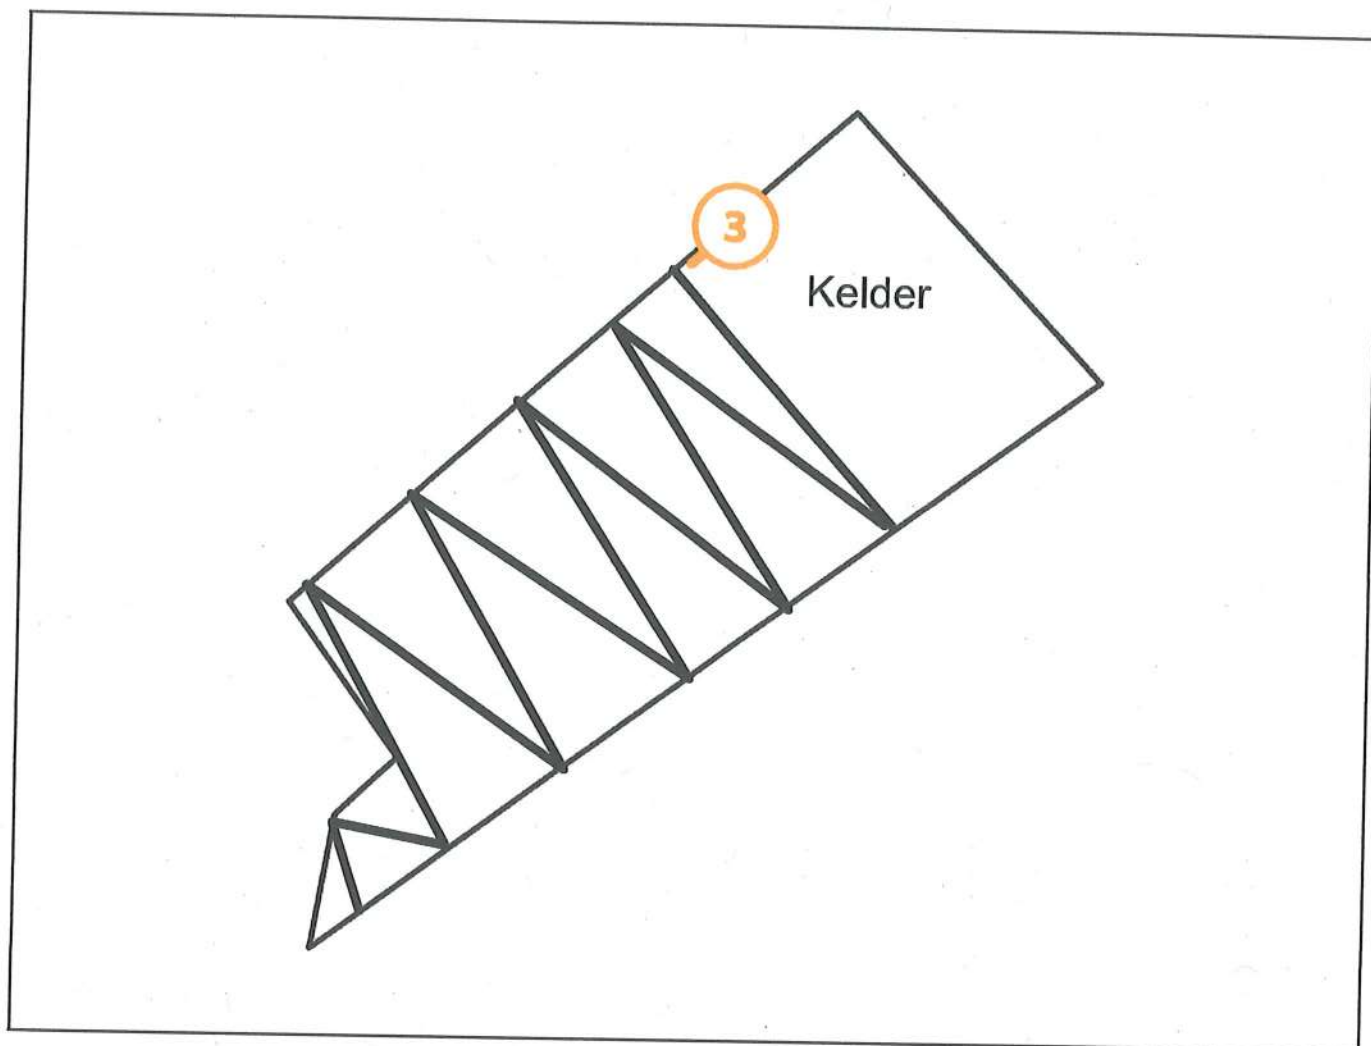
Plan 1.1: Hoofdgebouw V-1

Beschrijving	Type	Actie
3. Elektrischekast bakeliet	Asbestmateriaal	verwijderen

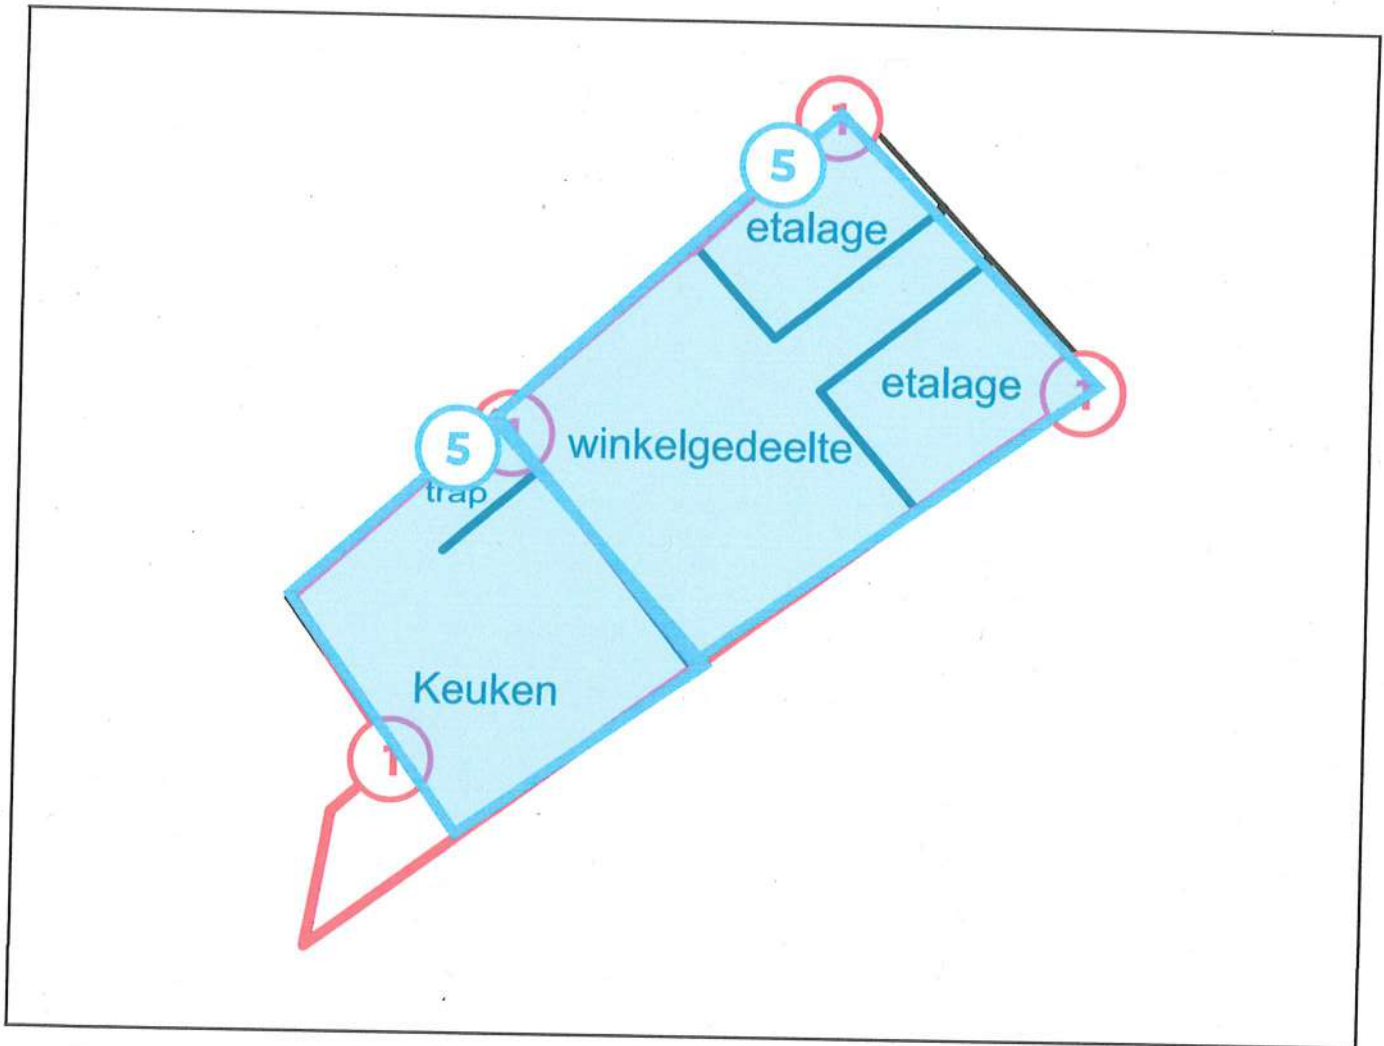
Plan 1.2: Hoofdgebouw V+0

Beschrijving	Type	Actie
1. MM01 Pleister muur	Asbestmateriaal	Dringend maatregelen nemen
5. MM02 Pleister plafonds	Geen asbest	-

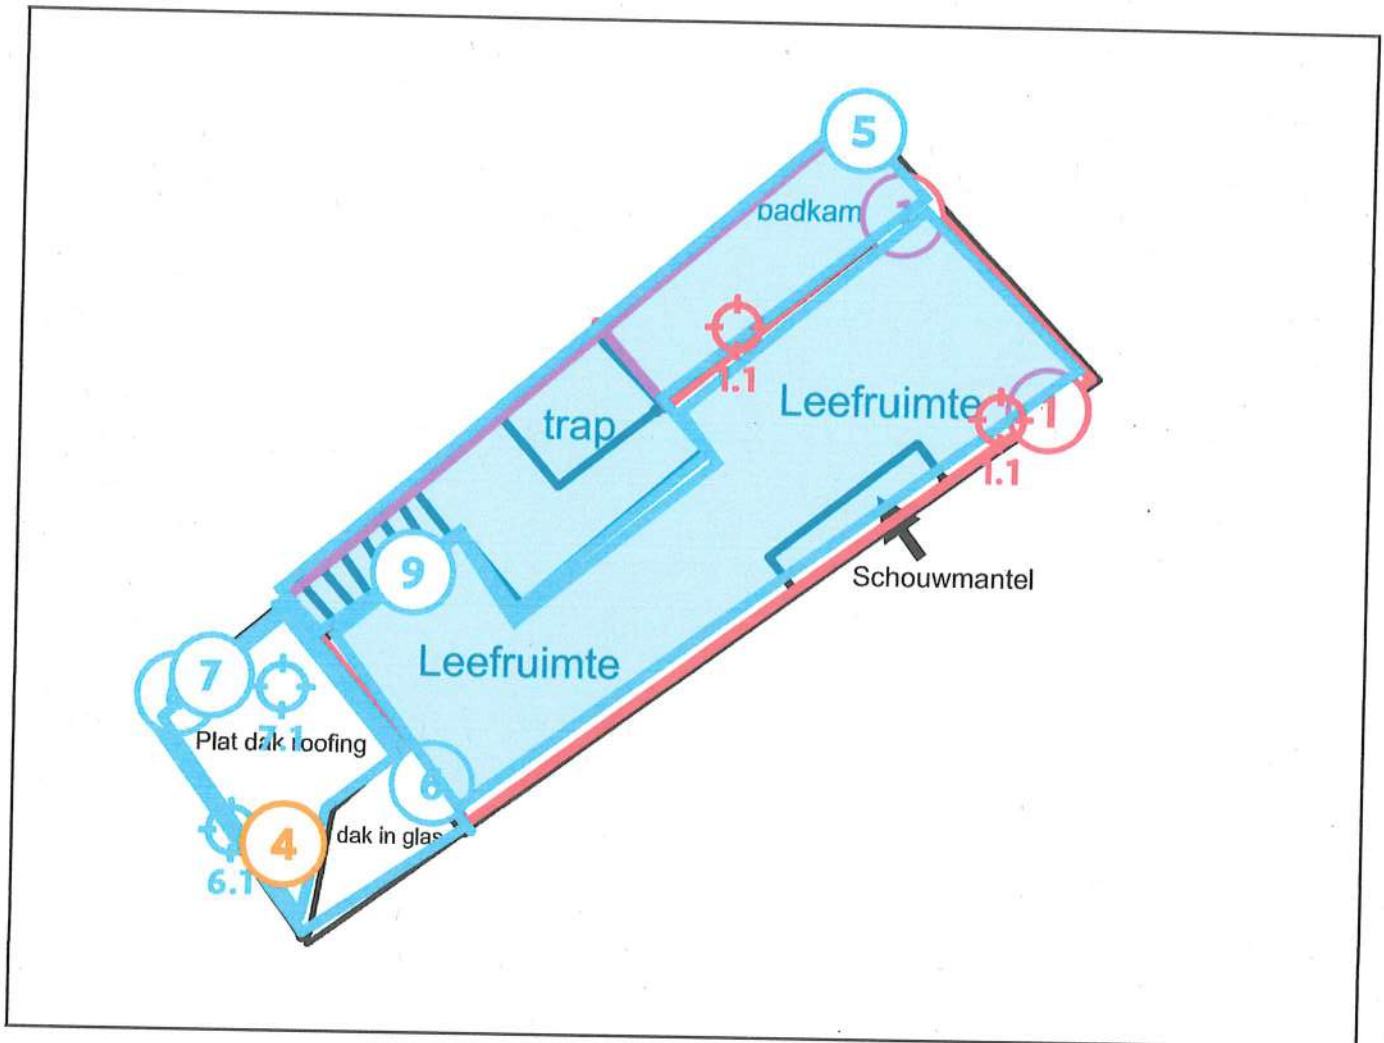
Plan 1.3: Hoofdgebouw V+1

Beschrijving	Type	Actie
1. MM01 Pleister muur	Asbestmateriaal	Dringend maatregelen nemen
1.1 Code: MM01 Pleister muur	Mengmonster	-
4. Rookgaskanaal op plat dak	Asbestmateriaal	Verwijderen
5. MM02 Pleister plafonds	Geen asbest	-
6. MM03 Crepi buiten	Geen asbest	-
6.1 Code: MM03 crepi	Puntmonster	-
7. MM04 Roofing dak	Geen asbest	-

7.1 Code: MM04 Roofing dak	Puntmonster	-
9. Heraklith plafondplaten	Geen asbest	-

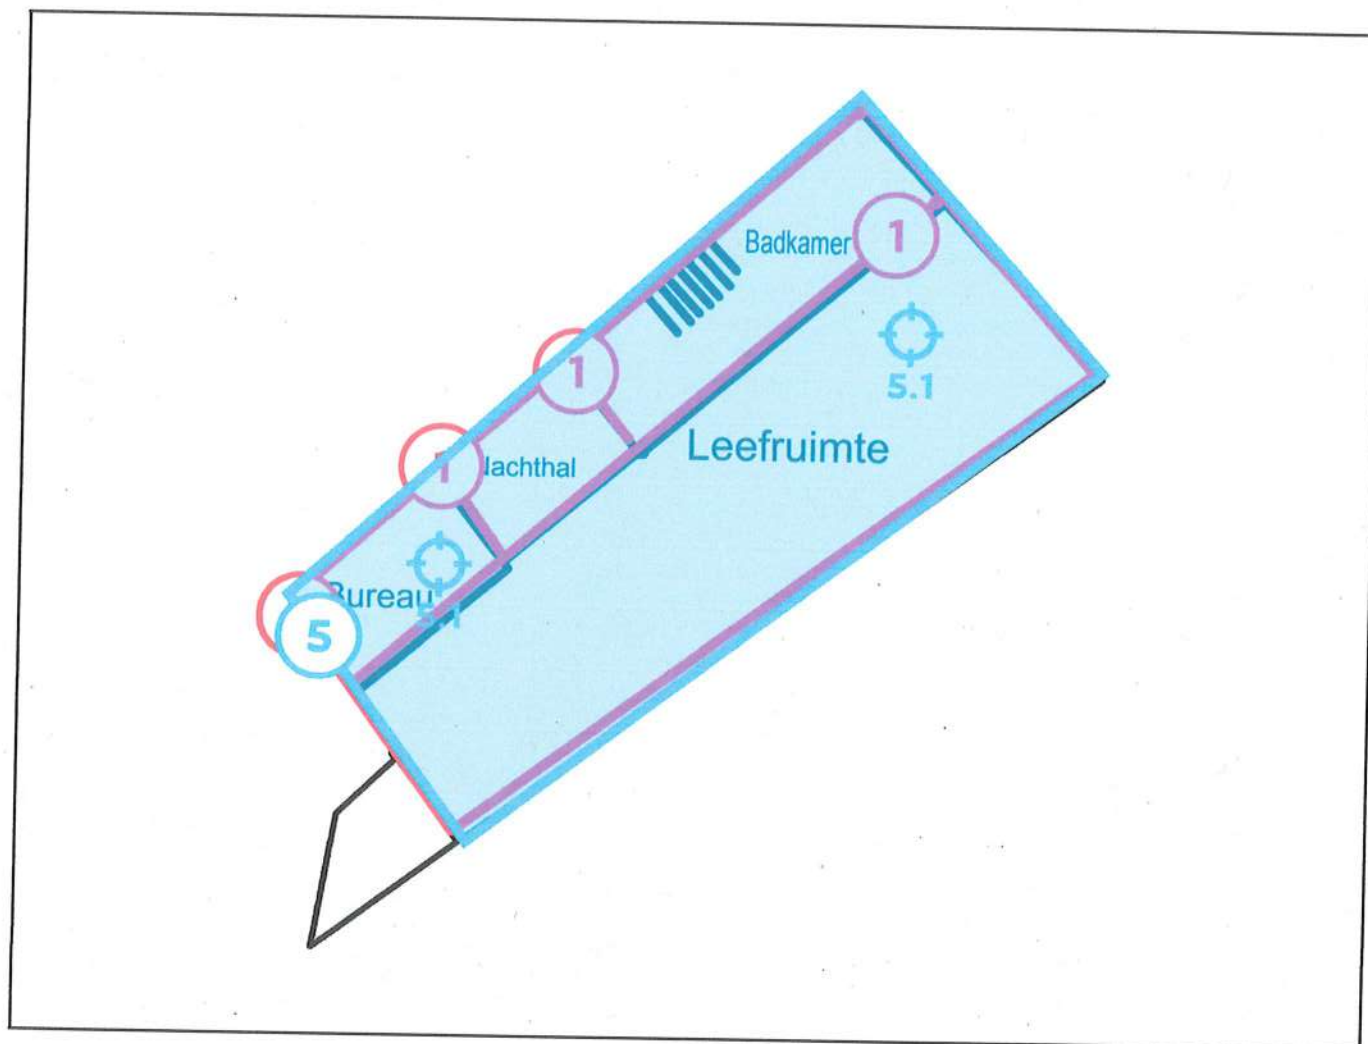
Plan 1.4: Hoofdgebouw V+2

Beschrijving	Type	Actie
1. MM01 Pleister muur	Asbestmateriaal	Dringend maatregelen nemen
5. MM02 Pleister plafonds	Geen asbest	-
5.1 Code: MM02 Pleister plafonds	Mengmonster	-

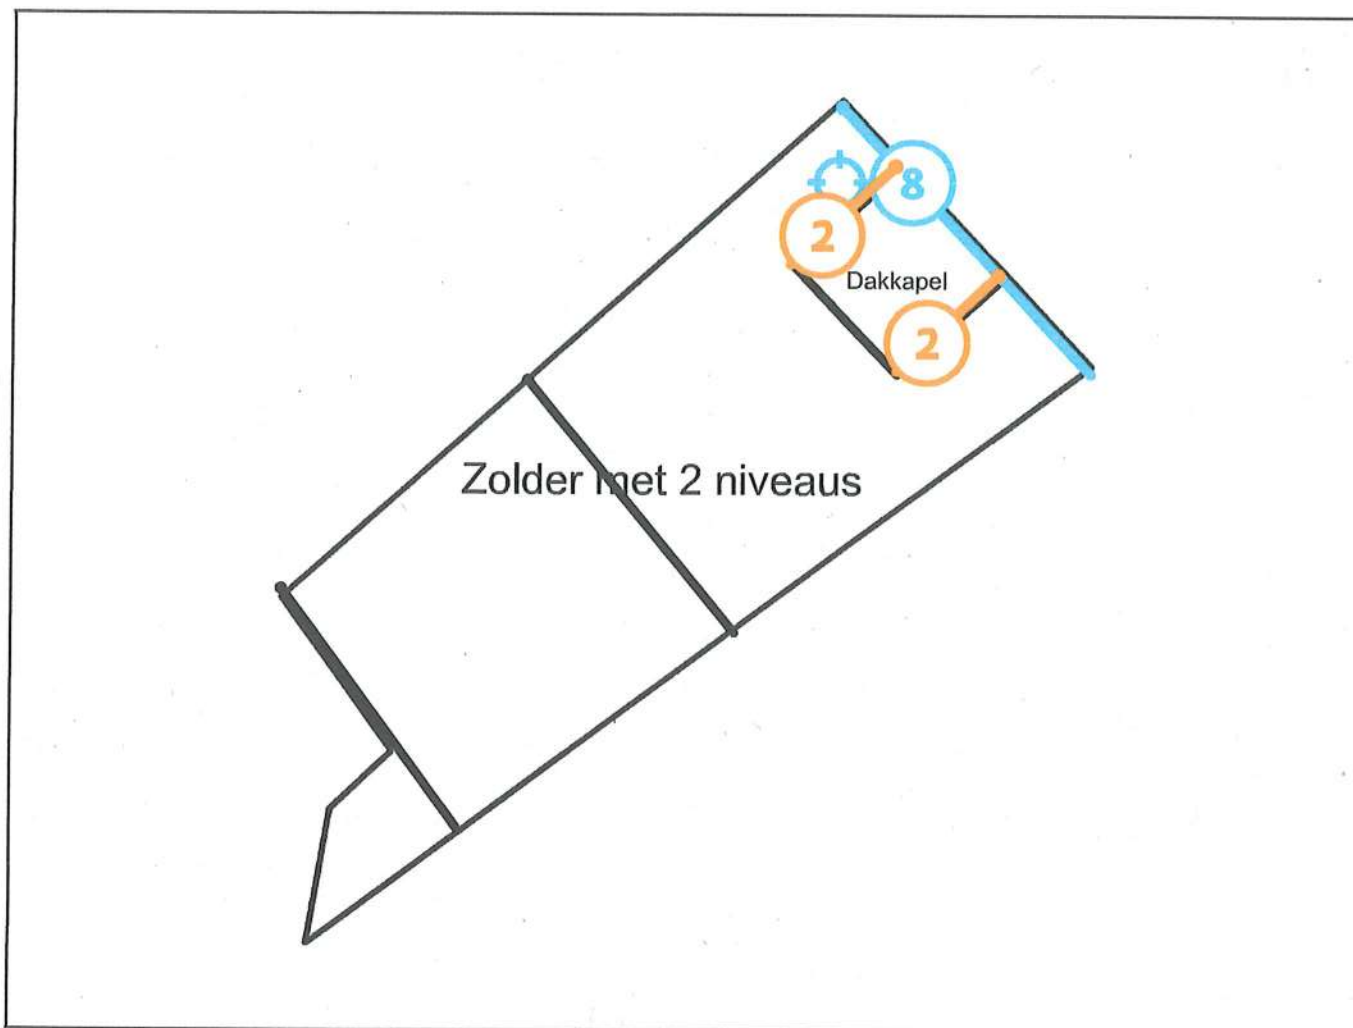
Plan 1.5: Hoofdgebouw V+3 (zolder)

Beschrijving	Type	Actie
2. Leien op dakkapel (zijkant)	Asbestmateriaal	Verwijderen
8. MM05 Onderdak zolder	Geen asbest	-
8.1 Code: MM05 Onderdak zolder	Puntmonster	-

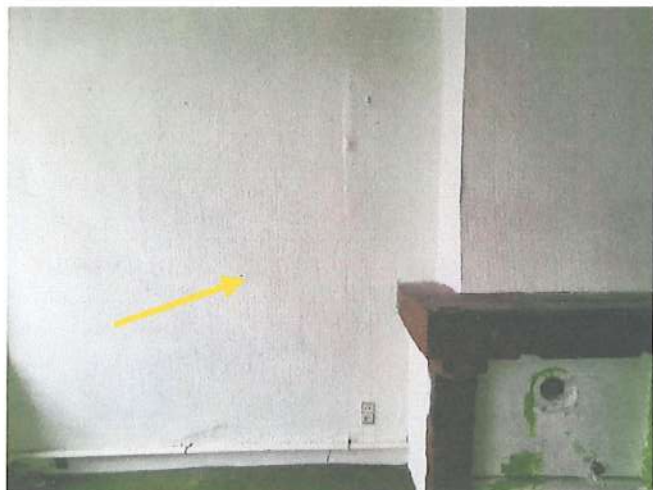
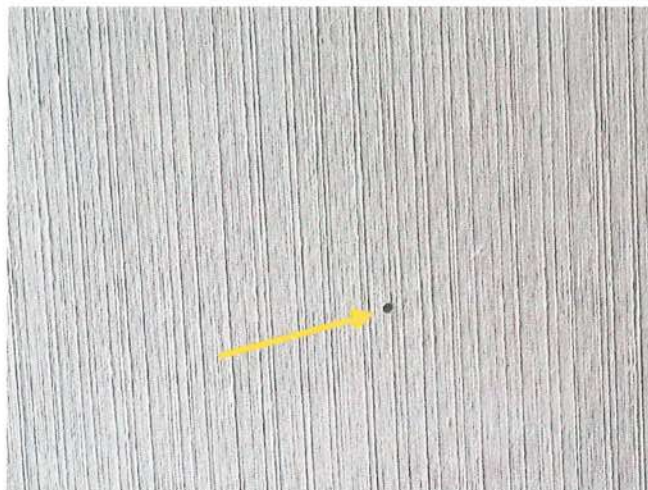
Fiche 1: MM01 Pleister muur

Het asbestmateriaal valt onder de mijlpaal van 2034.

Eindbeoordeling materiaalisico	Hoog materiaalisico en/of hoge kans op vezelvrijgave
--------------------------------	--

Gebondenheid	Categorie 2: niet-hechtgebonden met matrix
Asbestsoort (vezeltype)	Alleen chrysotiel
Asbestconcentratie	Laag (< 50%)
Afschermingsgraad van het gehele materiaal	Geheel of deels (ook) vrij aan de binnenlucht
Toestand van het materiaal	Zwaar beschadigd, zwaar verweerd

#	Type	Referentie	Resultaat
1.1	Mengmonster	MM01 Pleister muur	Chrysotiel

Beschrijving	MM01 Pleister muur
Omgeving	Binnen
Primaire drager	Binnenwand
Asbestmateriaal	In-situ afwerkingslagen - Pleisterwerk (wand, plafond, ...)
Bindmiddel van asbestmateriaal	Gips - kalk
Gebondenheid op basis van bindmiddel	Niet-hechtgebonden
Hoeveelheid (oppervlakte - dikte - aantal)	• 381,00 m ² - 1,00 cm - 1 stuk
Totaal volume	3,81 m ³

- Verwijder dit asbestmateriaal zo snel mogelijk. Volg de toestand goed op.

- Hermetische zone (erkend asbestverwijderaars)
Pleisterwerk is zwaar beschadigd en kan alleen door erkend asbestverwijderaars verwijderd worden om verspreiding asbestvezels verder te voorkomen.

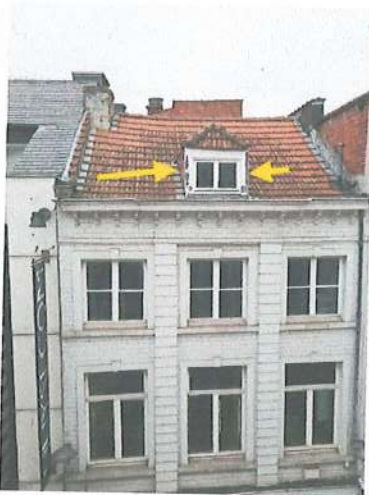
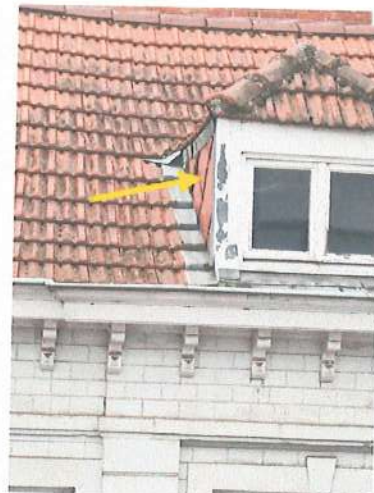
Fiche 2: Leien op dakkapel (zijkanten)

Het asbestmateriaal valt onder de mijlpaal van 2034.

Eindbeoordeling materiaalisico	Verhoogd materiaalisico en/of verhoogde kans op vezelvrijgave
--------------------------------	---

Gebondenheid	Categorie 1: hechtgebonden in oorsprong
Asbestsoort (vezeltype)	Crocidoliet aanwezig
Asbestconcentratie	Laag (< 50%)
Afschermingsgraad van het gehele materiaal	Geheel of deels vrij aan de buitenlucht
Toestand van het materiaal	Matig beschadigd, matig verweerd

- Zorg voor een veilig beheer. Vermijd het beschadigen van het asbestmateriaal. Controleer de toestand jaarlijks op wijzigingen.
- Hemelwater dat afspoelt van asbestcement daken of gevels kan asbestdeeltjes bevatten. Gebruik het enkel voor gesloten circuits (bv. spoelen toiletten). Reinig na het vervangen van het dak of de gevel de dakgoten en regenwaterput of -ton om asbesthoudend sediment of slib te verwijderen

- Eenvoudige handelingen: mag via doe-het-zelf of door werknemer(s) met opleidingsattest eenvoudige handelingen
Betreft hechtgebonden toepassing. Maak gebruik van PBM's, fixeren, leien niet breken en verpakt afvoeren.

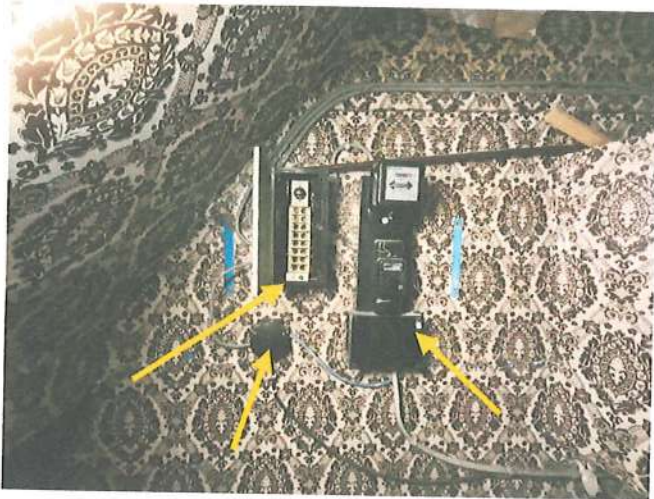
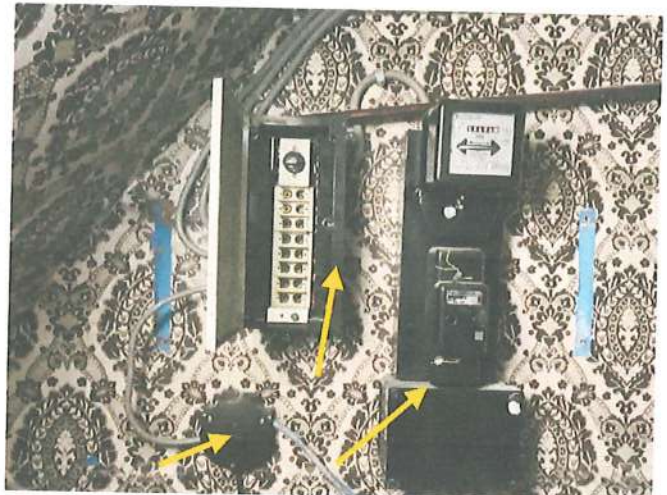
Fiche 3: Elektriciteitskast bakeliet

Het asbestmateriaal valt onder de mijlpaal van 2040.

Bakeliet toepassingen zijn in sommige gevallen asbesthoudend. Er werd geen staalname uitgevoerd van deze toepassing.

Eindbeoordeling materiaalrisico	Verhoogd materiaalrisico en/of verhoogde kans op vezelvrijgave
---------------------------------	--

Gebondenheid	Categorie 1: hechtgebonden in oorsprong
Asbestsoort (vezeltype)	Crocidoliet aanwezig
Asbestconcentratie	Laag (< 50%)
Afschermingsgraad van het gehele materiaal	Geheel of deels (ook) vrij aan de binnenlucht
Toestand van het materiaal	Licht beschadigd, licht verweerd. Intact materiaal type Pical – asbestboard of categorie III 'gebondenheid'

- Zorg voor een veilig beheer. Vermijd het beschadigen van het asbestmateriaal. Controleer de toestand jaarlijks op wijzigingen.

- Eenvoudige handelingen: mag via doe-het-zelf of door werknemer(s) met opleidingsattest eenvoudige handelingen

Mag via doe-het-zelf: betreft hecht gebonden asbest dewelke in een goede staat is.

Zonder breken verwijderen. Zorg voor voldoende beschermmiddelen en zorg dat er niemand in de nabije omgeving is tijdens de verwijdering.

Hou rekening met de regelgeving omtrent de verwijdering van tellers en meters bij de bevoegde instanties.

Bij renovatie, of vernieuwing electriciteit advies: verwijderen van de mogelijk asbesthoudende toepassing.

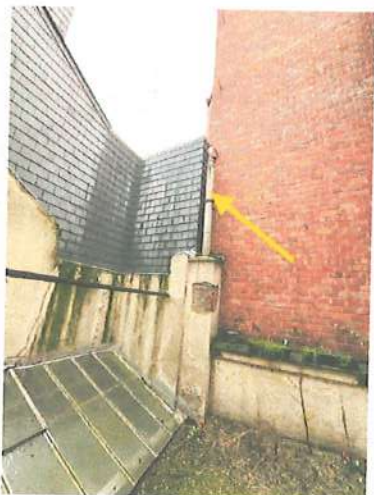
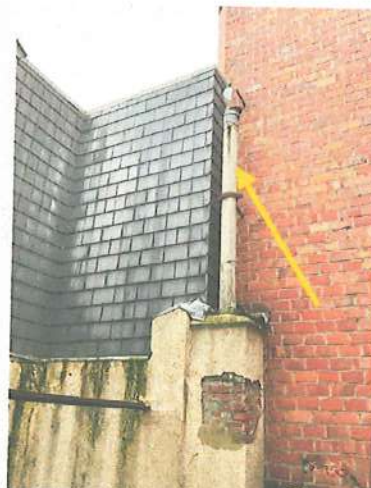
Fiche 4: Rookgaskanaal op plat dak

Het asbestmateriaal valt onder de mijlpaal van 2034.

Eindbeoordeling materiaalrisico	Verhoogd materiaalrisico en/of verhoogde kans op vezelvrijgave
---------------------------------	--

Gebondenheid	Categorie 1: hechtgebonden in oorsprong
Asbestsoort (vezeltype)	Crocidoliet aanwezig
Asbestconcentratie	Laag (< 50%)
Afschermingsgraad van het gehele materiaal	Geheel of deels vrij aan de buitenlucht
Toestand van het materiaal	Matig beschadigd, matig verweerd

- Zorg voor een veilig beheer. Vermijd het beschadigen van het asbestmateriaal. Controleer de toestand jaarlijks op wijzigingen.

- Eenvoudige handelingen: enkel door erkend asbestverwijderaar
Betreft een hechtgebonden asbestcementen buitentoepassing. Kan alleen worden weggenomen door een erkend verwijderaar aangezien de toepassing niet kan worden verwijderd zonder te breken.

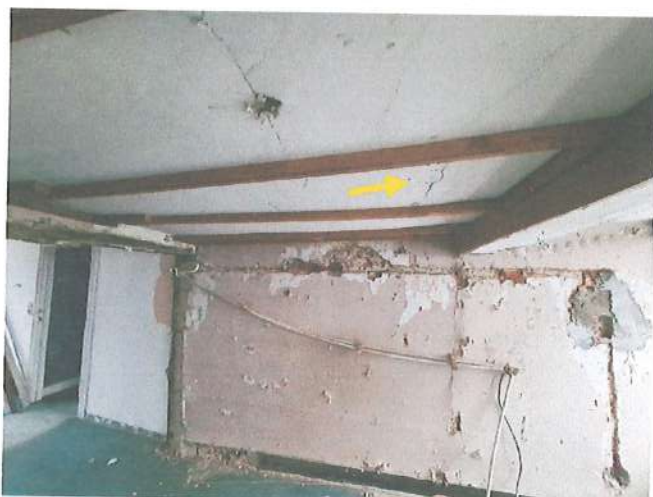
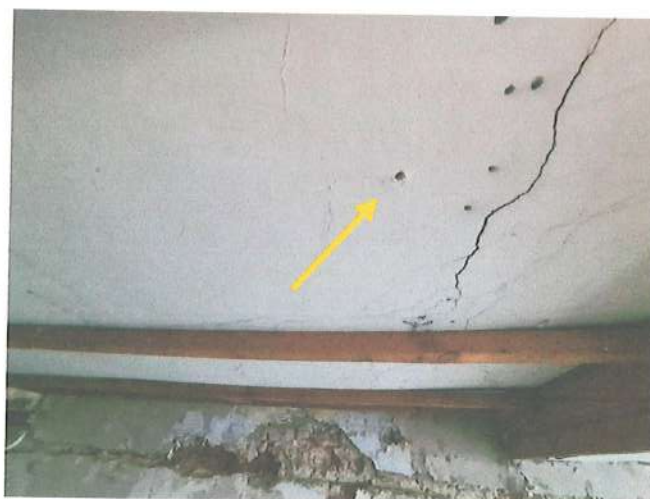
Fiche 5: MM02 Pleister plafonds

Geen asbest

#	Type	Referentie	Resultaat
5.1	Mengmonster	MM02 Pleister plafonds	Geen asbest

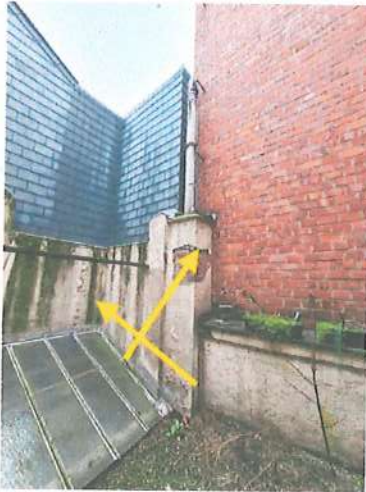
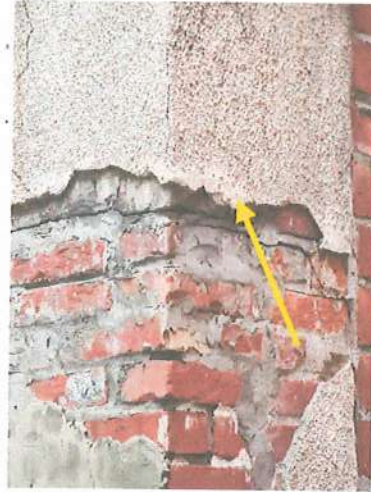
Fiche 6: MM03 Crepi buiten

Geen asbest

#	Type	Referentie	Resultaat
6.1	Puntmonster	MM03 crepi	Geen asbest

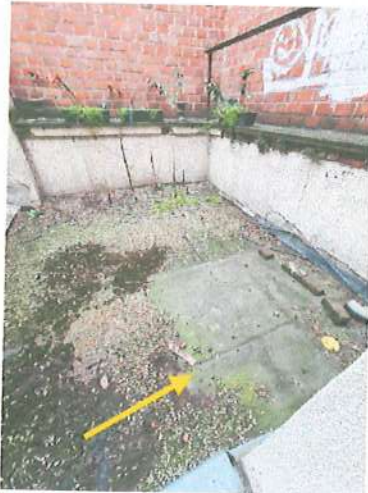
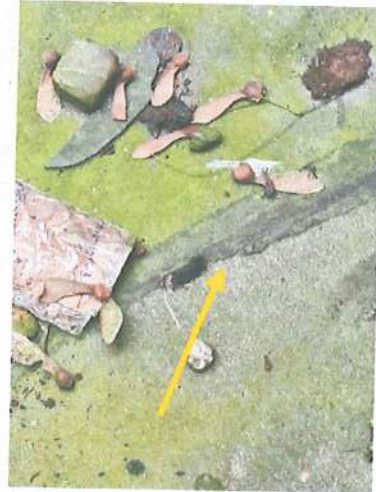
Fiche 7: MM04 Roofing dak

Geen asbest

#	Type	Referentie	Resultaat
7.1	Puntmonster	MM04 Roofing dak	Geen asbest

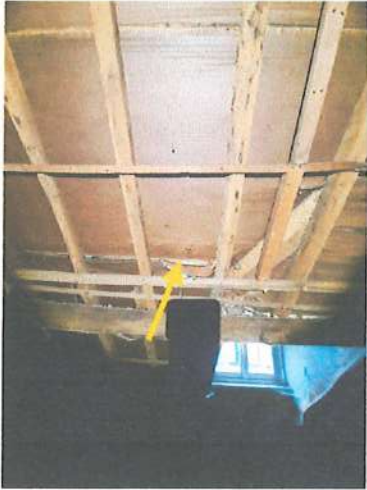
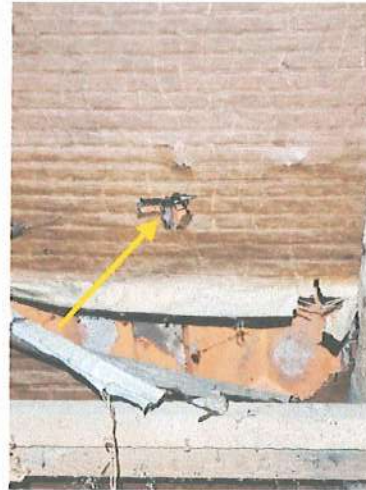
Fiche 8: MM05 Onderdak zolder

Geen asbest

#	Type	Referentie	Resultaat
8.1	Puntmonster	MM05 Onderdak zolder	Geen asbest

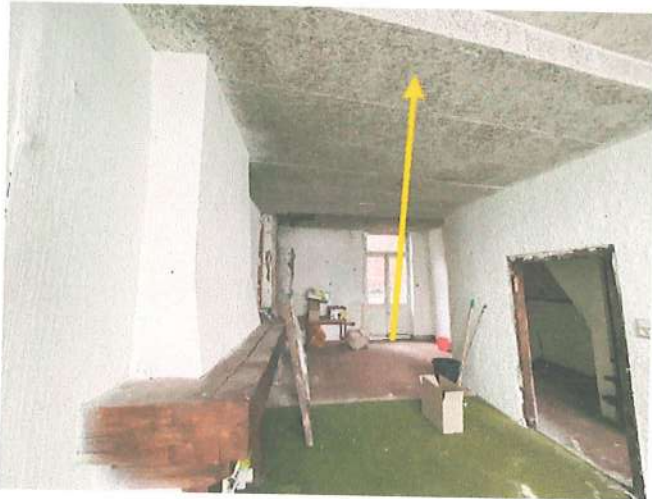
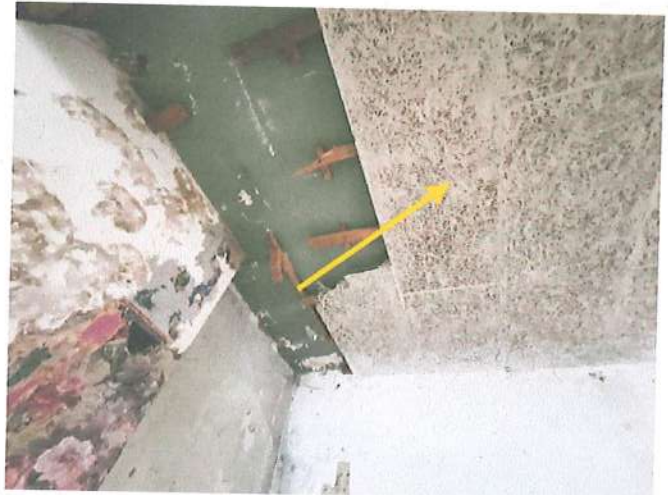
Fiche 9: Heraklith plafondplaten

Geen asbest

Beschrijving	Heraklith plafondplaten
Omgeving	Binnen
Primaire drager	Plafond
Identificatiemethode	Vaststelling zonder monstername
Destructieve handeling voor identificatie	Nee
Opmerking	Heraklith platen plafond op de eerste verdieping
