Asbestinventarisatetest

Dorpsstraat 25, 3080 Tervuren

Attestnummer : **20260415-000466.000**

Uitgegeven op : **15.04.2026**

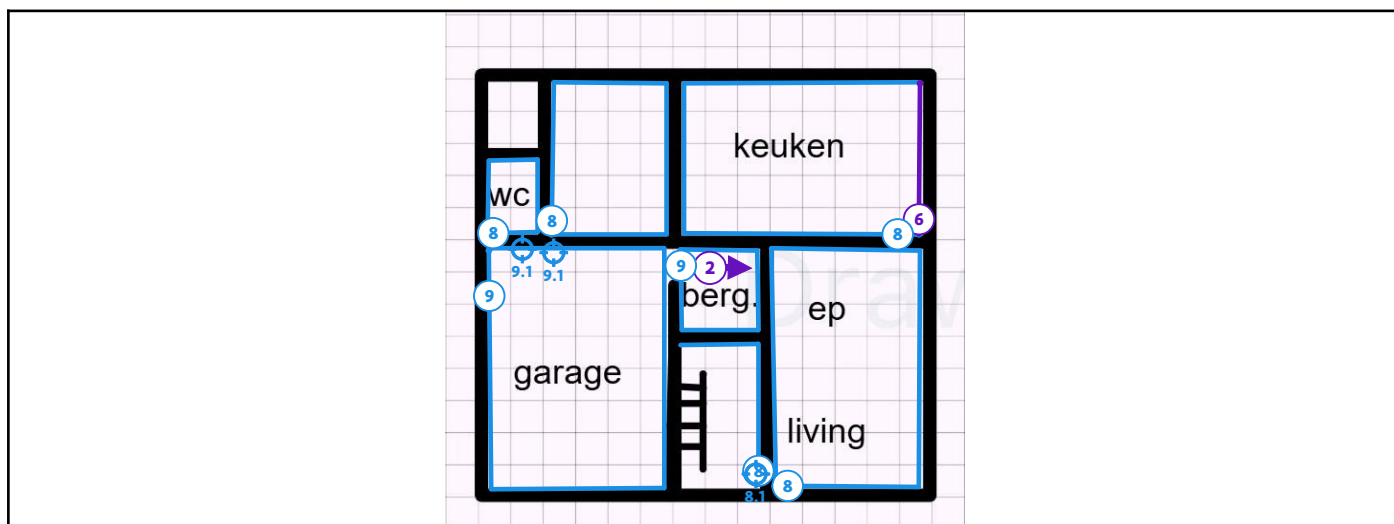
Plan 1.1: Gelijkvloers

Beschrijving	Type	Actie
2. Kruipruimte	Beperking	-
6. Tegellijn niet zichtbaar	Advies	-
8. Muurpleister	Geen asbest	-
8.1 Code: 1	Mengmonster	-
9. Cementering binnentoepassing (met staalname)	Geen asbest	-
9.1 Code: 3	Mengmonster	-

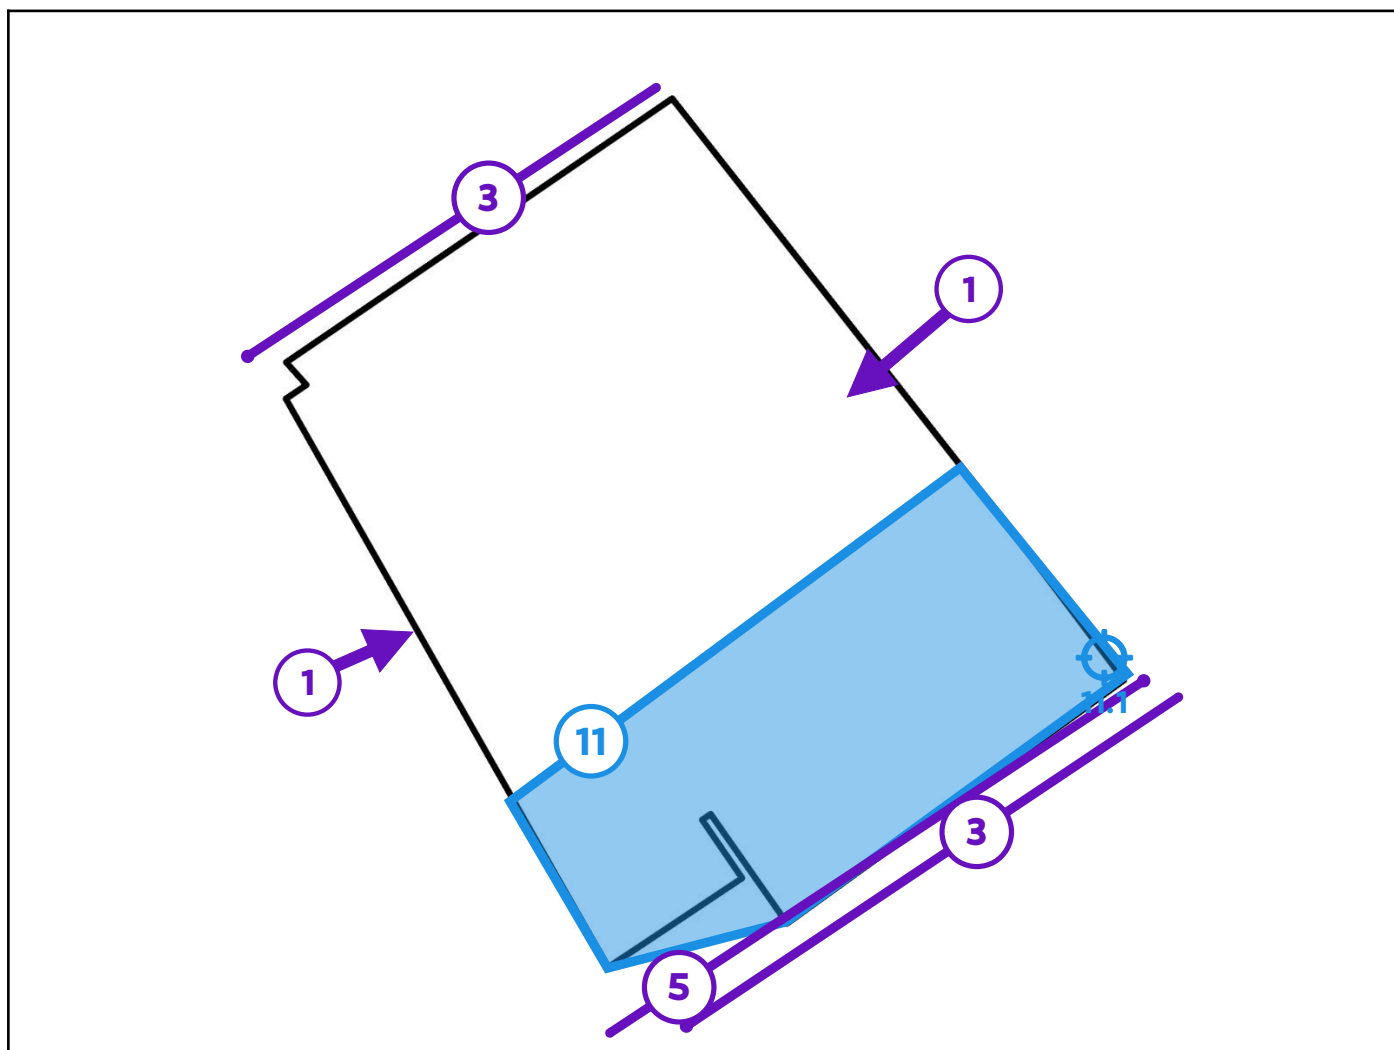
Plan 1.7: Woning buitenschil

Beschrijving	Type	Actie
1. Schouw op het dak (beperkingsfiche)	Beperking	-
3. Dakgoot bevat niet asbestverdachte laag	Advies	-
5. Crepi: niet verdacht	Advies	-
11. Roofing (met staalname)	Geen asbest	-
11.1 Code: 4	Puntmonster	-

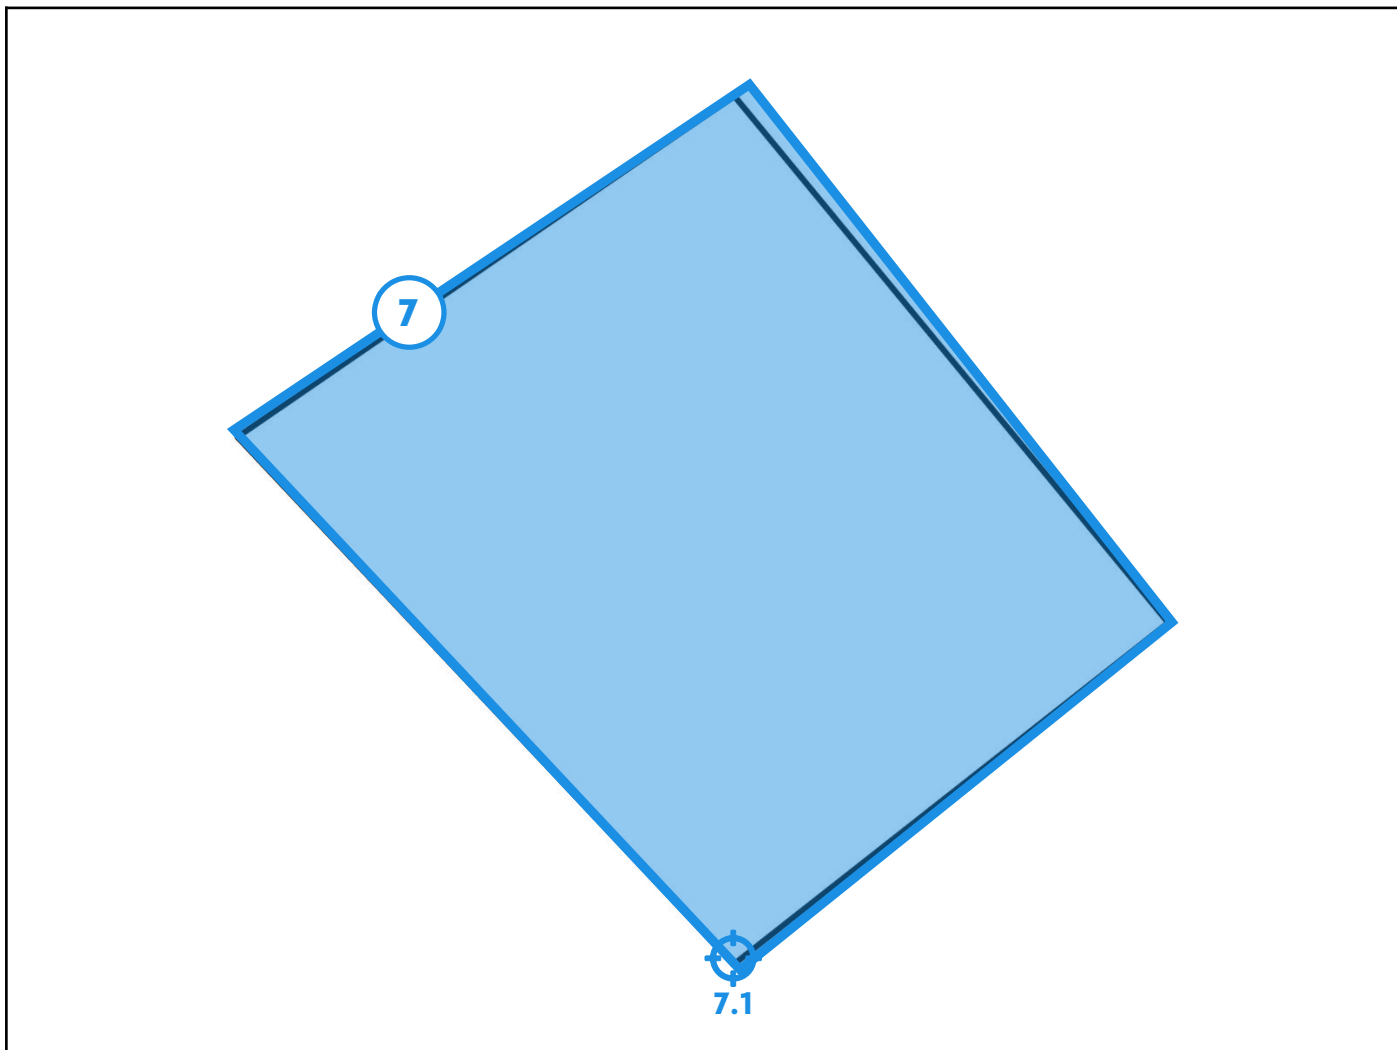
Plan 2.1: Tuinhuis plan

Beschrijving	Type	Actie
7. Bitumen dakleien tuinhuis	Geen asbest	-
7.1 Code: 5	Puntmonster	-

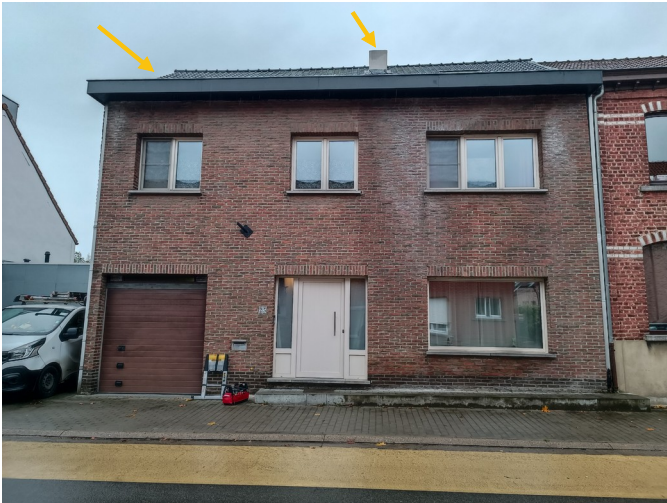
Tijdelijke beperking

Reden: Het te onderzoeken materiaal situeert zich hoger dan 3,50 m te rekenen vanaf een veilige ondergrond

Uitleg van de asbestdeskundige: Bij werken (dak of reiniging schouw) kan een stelling geplaatst worden, het is niet duidelijk of er asbestverdachte materialen aanwezig zijn in de schouw.

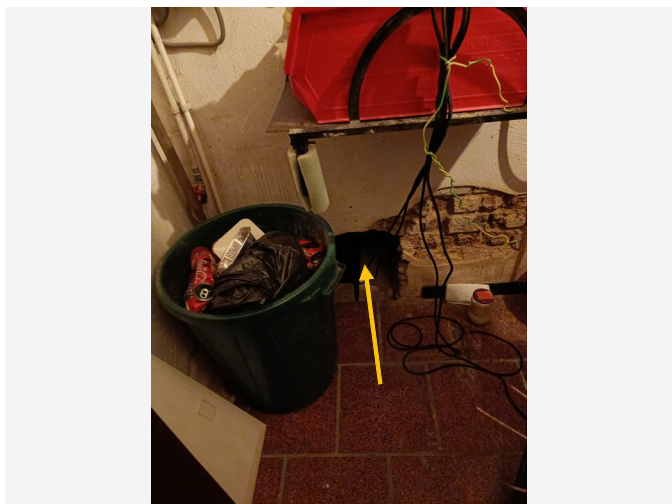
Permanente beperking

Reden: de inspectieruimte is lager dan 1,5 m

Uitleg van de asbestdeskundige: In het inspectieprotocol behoort een ruimte lager dan 1,5 m niet tot het onderzoek.

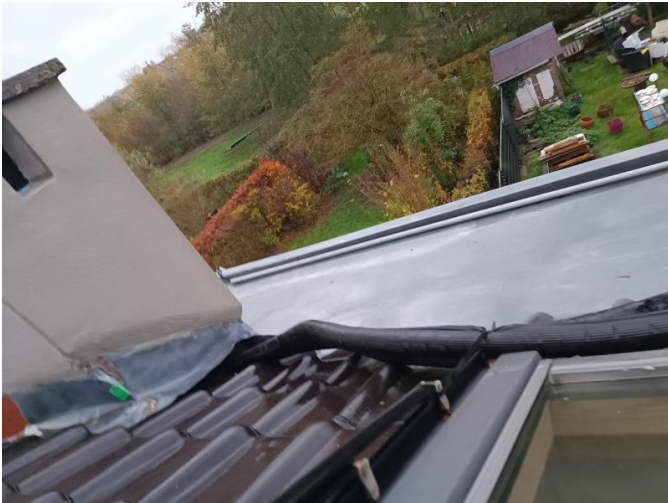
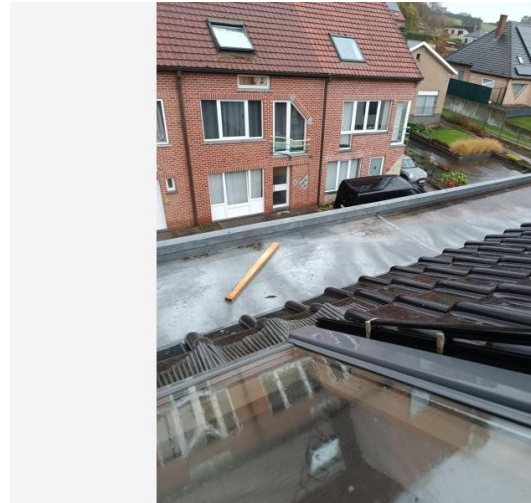
De dakgoot werd gecontroleerd, het materiaal is niet asbest-verdacht (glasvezel polyester laag streepmotief).

Basis voor advies	De asbestdeskundige beoordeelt het materiaal als niet-asbestverdacht.
-------------------	---

Het is niet duidelijk of er asbestverdachte onderlagen aanwezig zijn . Extra controle/staalname aangewezen bij renovatiewerken.

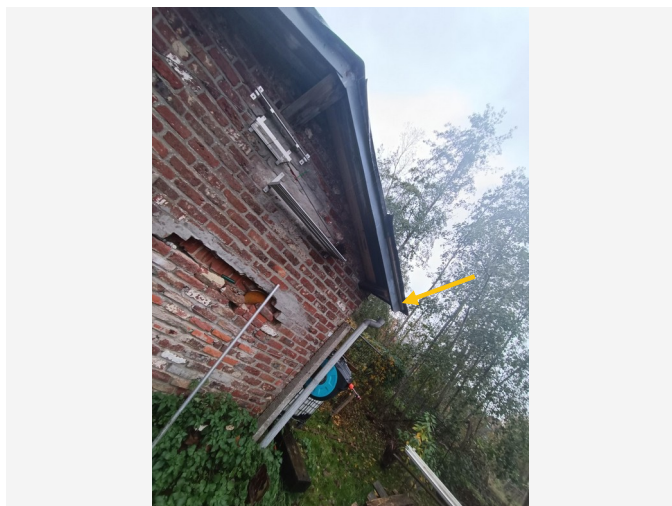
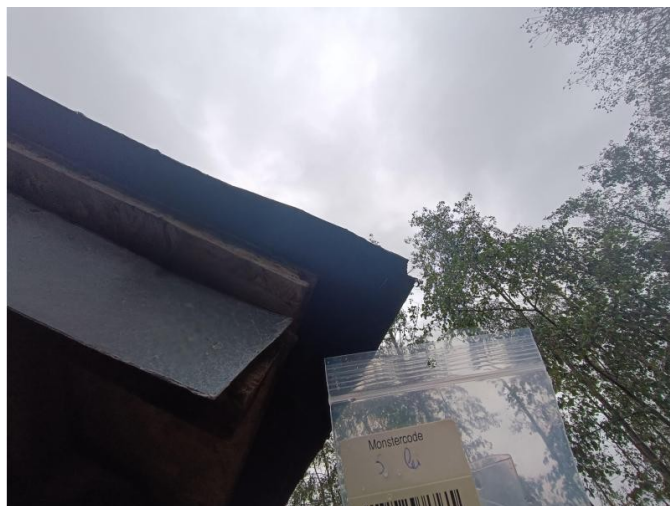
Fiche 7: Bitumen dakleien tuinhuis

Geen asbest

#	Type	Referentie	Resultaat
7.1	Puntmonster	5	Geen asbest

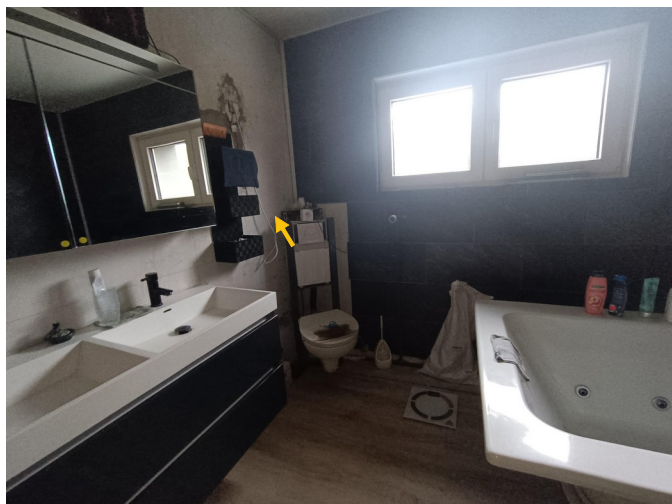
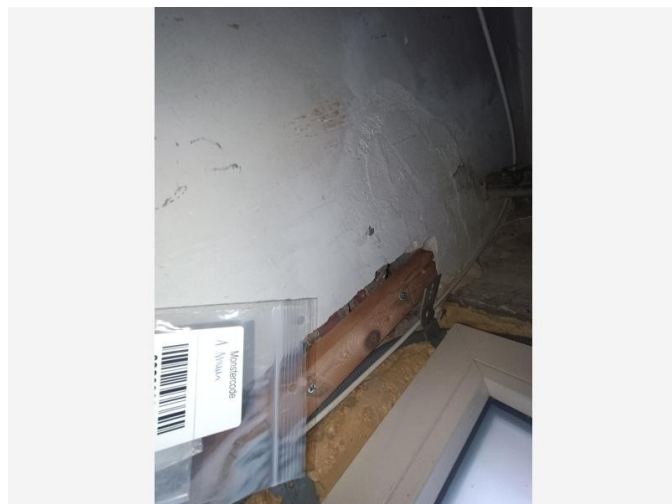
Fiche 8: Muurpleister

Geen asbest

#	Type	Referentie	Resultaat
8.1	Mengmonster	1	Geen asbest

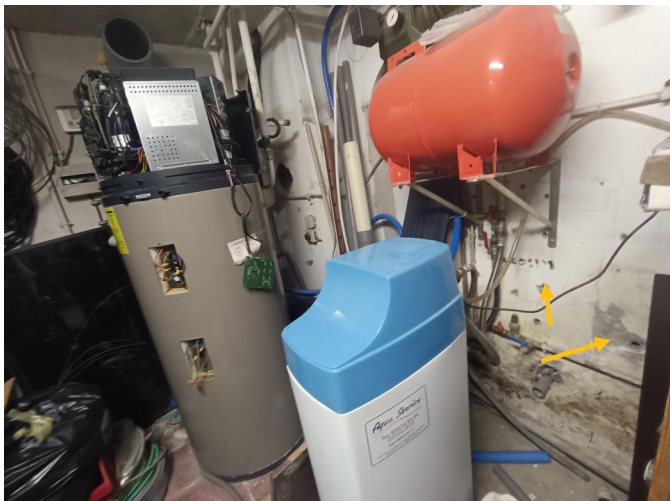
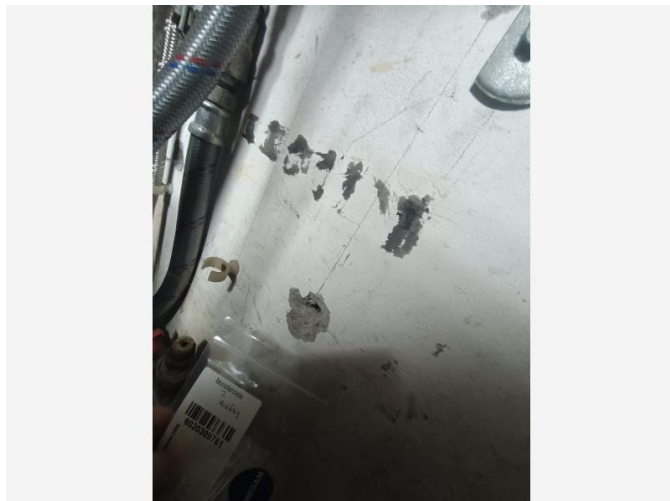
Fiche 9: Cementering binnentoepassing (met staalname)

Geen asbest

#	Type	Referentie	Resultaat
9.1	Mengmonster	3	Geen asbest

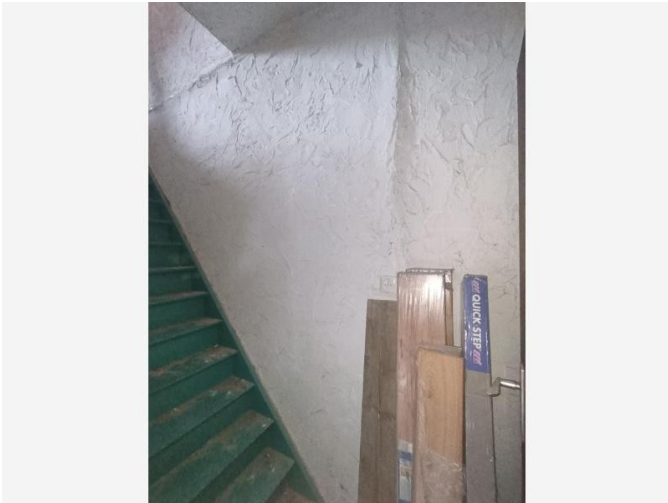
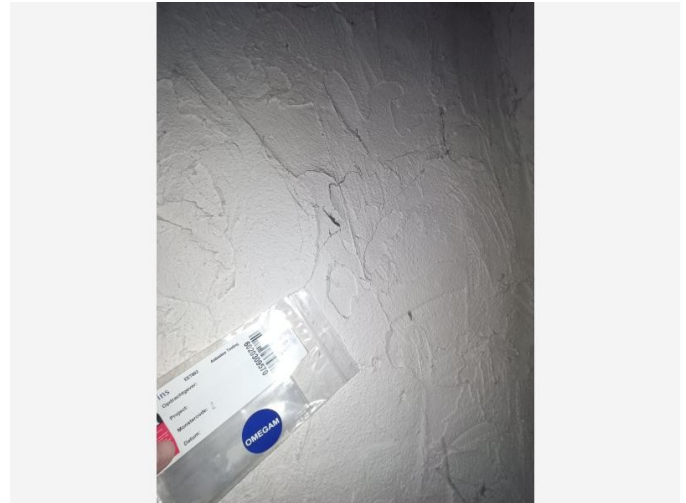
Fiche 10: Muurpleister naar zolder

Geen asbest

#	Type	Referentie	Resultaat
10.1	Mengmonster	2	Geen asbest

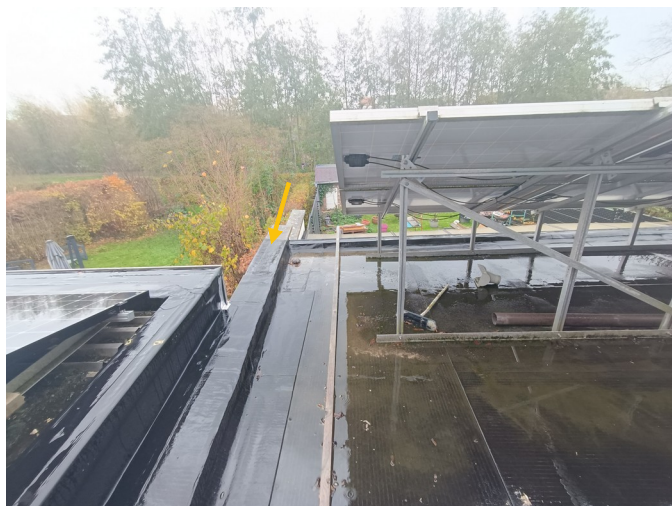
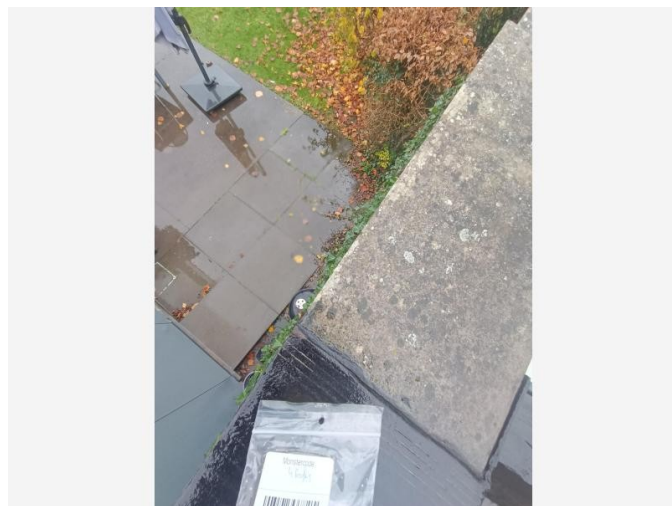
Fiche 11: Roofing (met staalname)

Geen asbest

#	Type	Referentie	Resultaat
11.1	Puntmonster	4	Geen asbest
