# Asbestinventarisatetest

Moorselstraat 111A, 3080 Tervuren

Attestnummer : 20251024-000026.000

Uitgegeven op : 24.10.2025

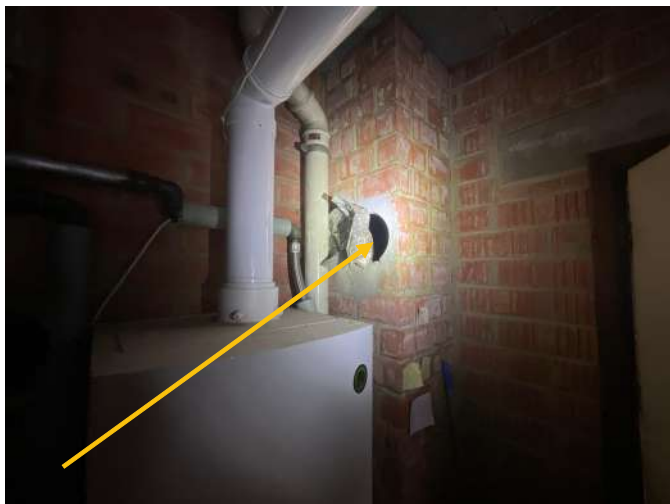
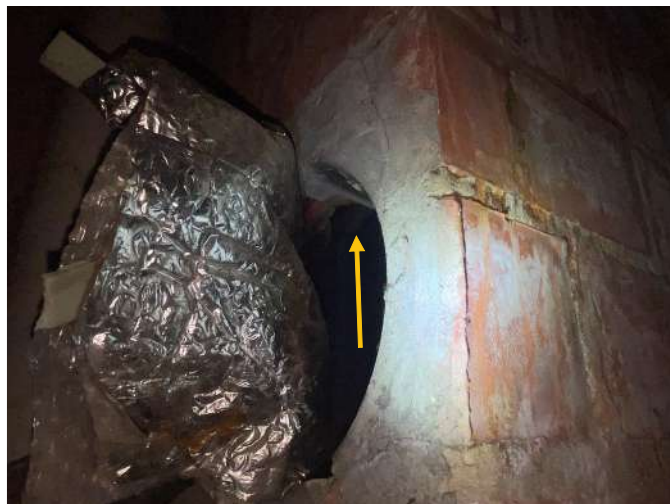
Het asbestmateriaal valt onder de mijlpaal van 2040.

**Dringend verwijderen**

| Eindbeoordeling materiaalrisico | Hoog materiaalrisico en/of hoge kans op vezelvrijgave |

| Asbestsoort (vezeltype) | Crocidoliet aanwezig |
| Toestand van het materiaal | Zwaar beschadigd, zwaar verweerd |

| Beschrijving | Rookgaskanaal asbestcement |
| Opmerking | Lengte van het rookgaskanaal kon niet worden vastgesteld.<br><br>Het betreft een asbestcement buis in de schouw, waar te nemen in de stookruimte. |

- Verwijder dit asbestmateriaal zo snel mogelijk. Volg de toestand goed op.
- Voer bijkomende staalname(s) uit.

- Eenvoudige handelingen: mag via doe-het-zelf of door werknemer(s) met opleidingsattest eenvoudige handelingen  
Deze toepassing betreft een hechtgebonden asbesttoepassing, buiten, en kan door een aannemer die over een opleidingsattest eenvoudige handelingen beschikt of door een particulier (doe-het-zelf), verwijderd worden indien:
  - 1) er geen verhoogd risico op vrijgave van asbestvezels ontstaat;
  - 2) de toepassing voorafgaand wordt gefixeerd/bevochtigd;
  - 3) de individuele elementen zonder machinale werktuigen en zonder breken of gooien een voor een losgemaakt worden;
  - 4) in gesloten (dubbele, luchtdichte en transparante) verpakking weggevoerd worden naar een erkend

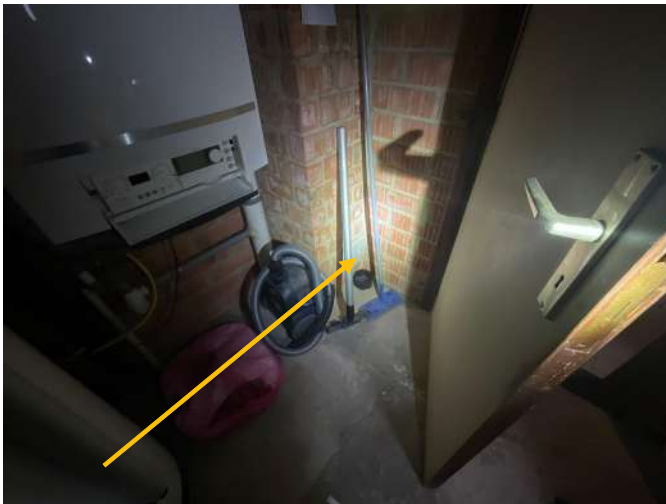
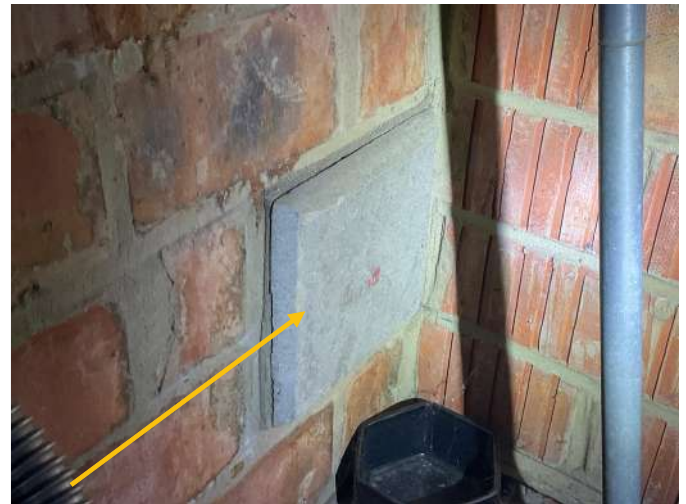
Het asbestmateriaal valt onder de mijlpaal van 2040.

**Verwijderen**

| Eindbeoordeling materiaalrisico | Verhoogd materiaalrisico en/of verhoogde kans op vezelvrijgave |

| Asbestsoort (vezeltype) | Crocidoliet aanwezig |
| Toestand van het materiaal | Licht beschadigd, licht verweerd. Intact calciumsilicaatmateriaal of categorie III 'gebondenheid' |

| Beschrijving | Asbestverdacht inspectieluik - binnen |

- Verwijder dit asbestmateriaal zo snel mogelijk. Volg de toestand goed op.
- Voer bijkomende staalname(s) uit.

- Eenvoudige handelingen: mag via doe-het-zelf of door werknemer(s) met opleidingsattest eenvoudige handelingen  
Deze toepassing betreft een hechtgebonden asbesttoepassing, binnen, en kan door een aannemer die over een opleidingsattest eenvoudige handelingen beschikt of door een particulier (doe-het-zelf), verwijderd worden indien:
  - 1) er geen verhoogd risico op vrijgave van asbestvezels ontstaat;
  - 2) de toepassing voorafgaand wordt gefixeerd/bevochtigd;
  - 3) de individuele elementen zonder machinale werktuigen en zonder breken of gooien een voor een losgemaakt worden;
  - 4) in gesloten (dubbele, luchtdichte en transparante) verpakking weggevoerd worden naar een erkend

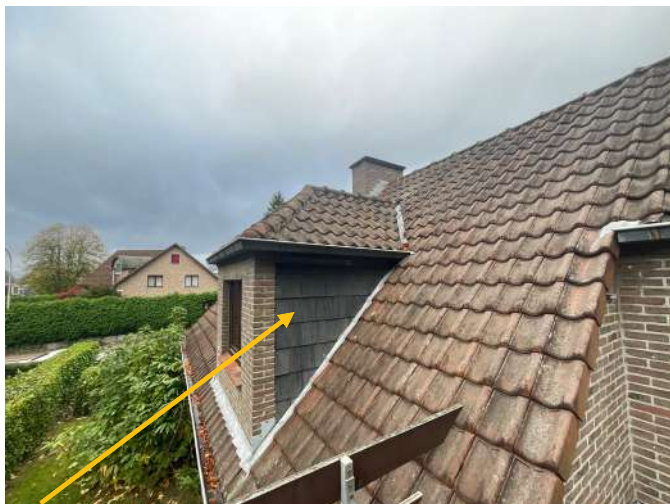
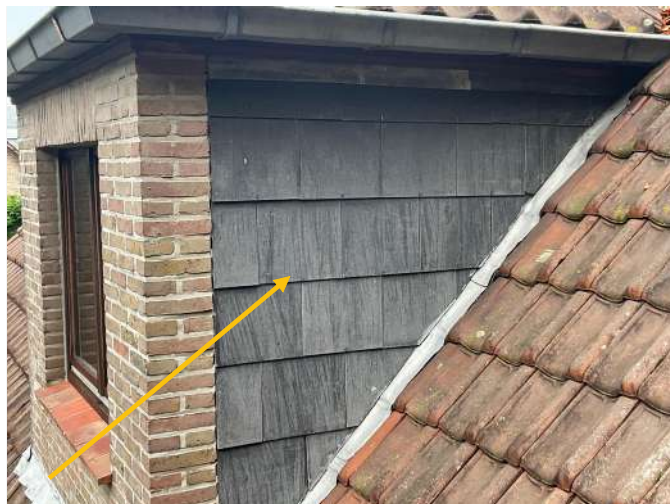
Het asbestmateriaal valt onder de mijlpaal van 2034.

Verwijderen

| Eindbeoordeling materiaalrisico | Verhoogd materiaalrisico en/of verhoogde kans op vezelvrijgave |

| Asbestsoort (vezeltype) | Crocidoliet aanwezig |
| Toestand van het materiaal | Matig beschadigd, matig verweerd |

| Beschrijving | Leien - dakkapel |

- Verwijder dit asbestmateriaal zo snel mogelijk. Volg de toestand goed op.
- Hemelwater dat afspoelt van asbestcement daken of gevels kan asbestdeeltjes bevatten. Gebruik het enkel voor gesloten circuits (bv. spoelen toiletten). Reinig na het vervangen van het dak of de gevel de dakgoten en regenwaterput of -ton om asbesthoudend sediment of slib te verwijderen
- Voer bijkomende staalname(s) uit.

- Eenvoudige handelingen: mag via doe-het-zelf of door werknemer(s) met opleidingsattest eenvoudige handelingen  
Deze toepassing betreft een hechtgebonden asbesttoepassing, binnen, en kan door een aannemer die over een opleidingsattest eenvoudige handelingen beschikt of door een particulier (doe-het-zelf), verwijderd worden indien:
  - 1) er geen verhoogd risico op vrijgave van asbestvezels ontstaat;
  - 2) de toepassing voorafgaand wordt gefixeerd/bevochtigd;

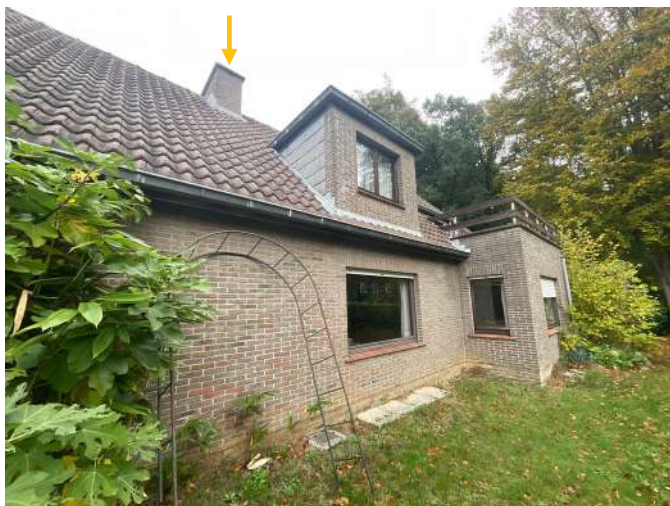
**Reden:** Het te onderzoeken materiaal situeert zich hoger dan 3,50 m te rekenen vanaf een veilige ondergrond

**Uitleg van de asbestdeskundige:** Er konden, tijdens de rondgang door de TCR (=toegankelijke constructie met risicobouwjaar), geen vaststellingen gedaan worden in de schouw:

1) Er kunnen geen vaststelling gedaan worden in de schouw, daar het materiaal zich hoger dan 3,50 m te rekenen vanaf een veilige ondergrond situeert.

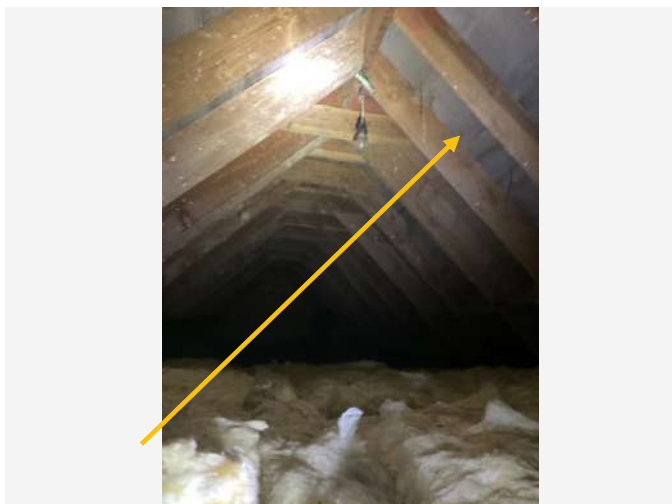
Er werd een controle uitgevoerd onder de dakpannen. Op deze locatie werd er geen asbest-verdacht onderdak aangetroffen.

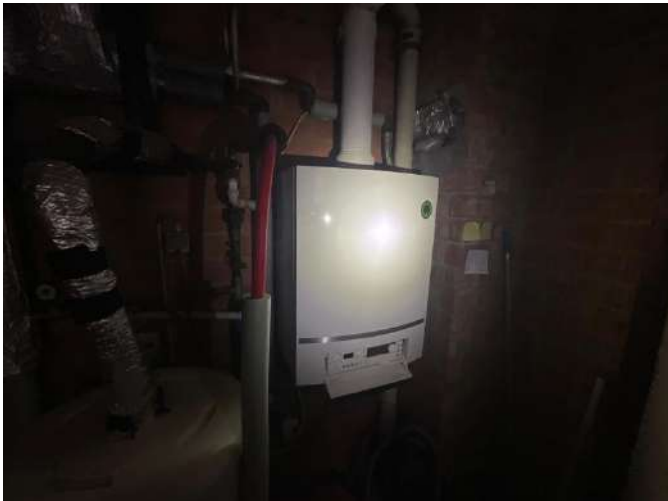
## Fiche 6: Geen asbestverdacht materiaal-centrale verwarming

De centrale verwarming werd gecontroleerd tijdens de inspectie van de TCR. Er werden geen asbestverdachte materialen aangetroffen.

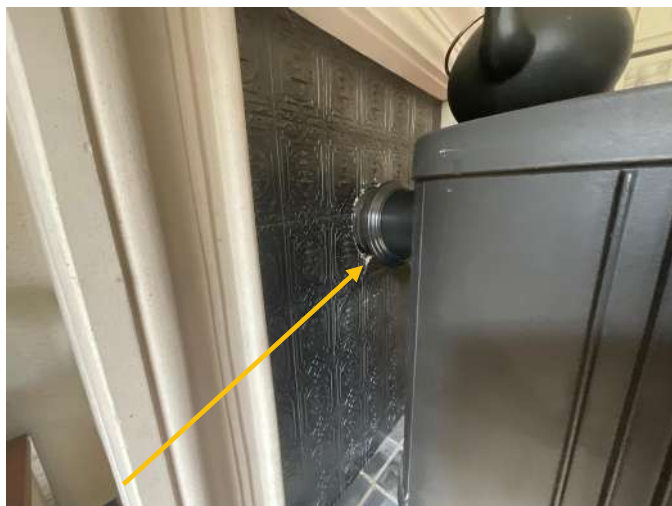
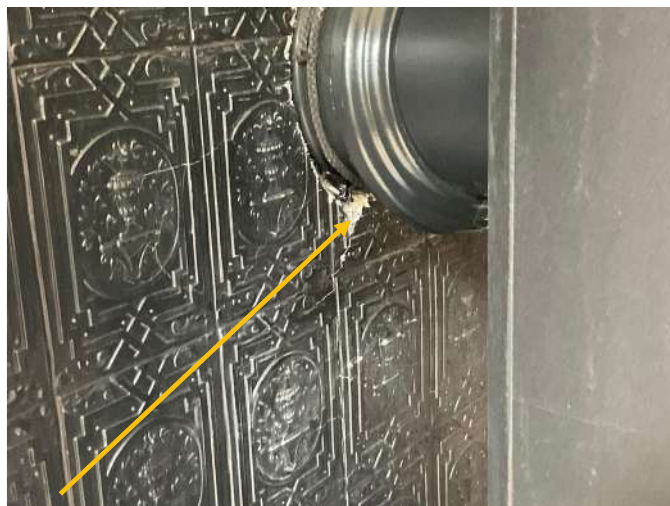
## Fiche 7: Plaatmateriaal - kachel

Geen asbest

| # | Type | Referentie | Resultaat |
|---|---|---|---|
| 7.1 | Puntmonster | MM04 | Geen asbest |

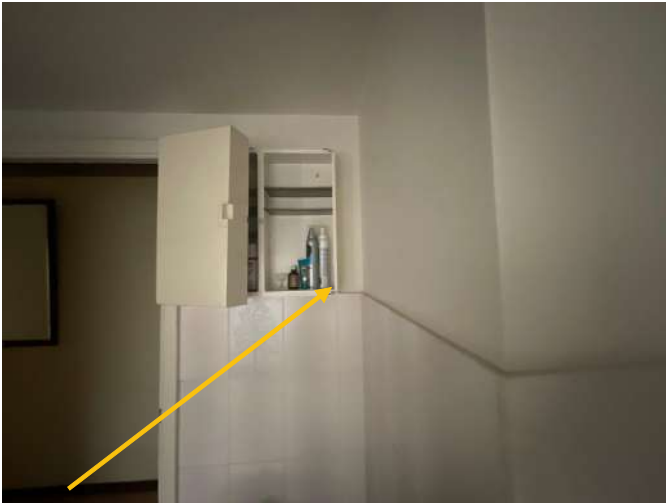
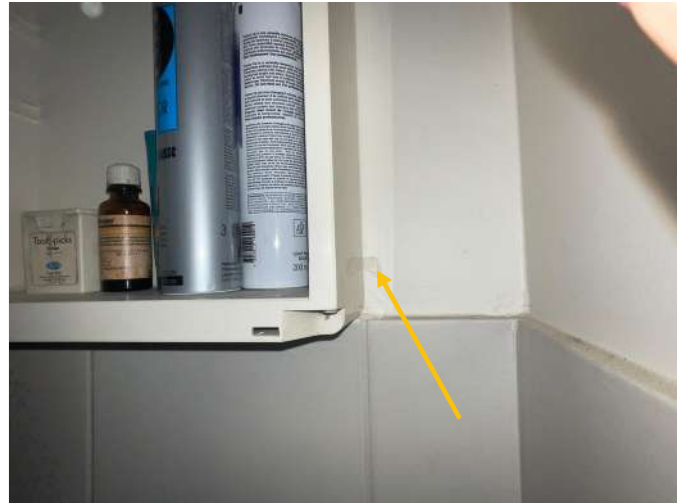
## Fiche 8: Pleisterwerk wand

Geen asbest

| # | Type | Referentie | Resultaat |
|---|---|---|---|
| 8.1 | Mengmonster | MM01 | Geen asbest |

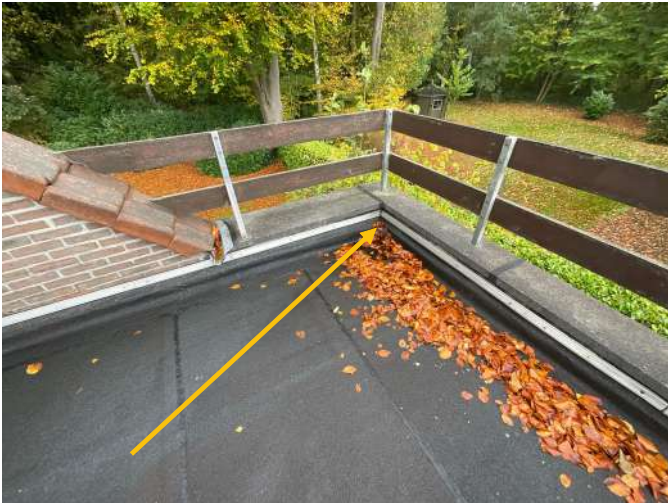
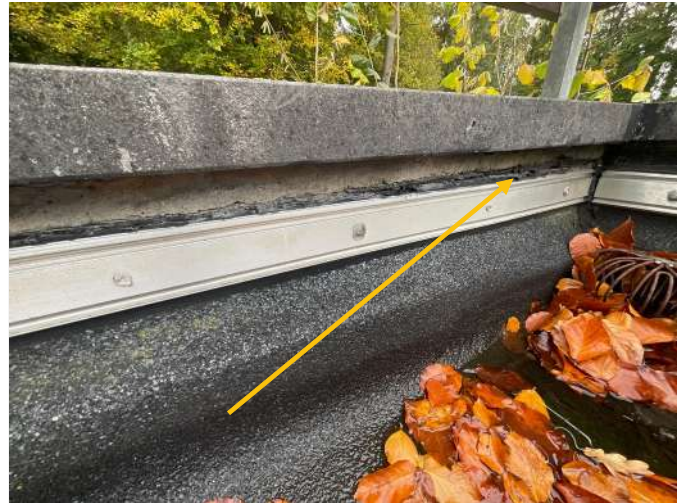
## Fiche 9: Roofing

Geen asbest

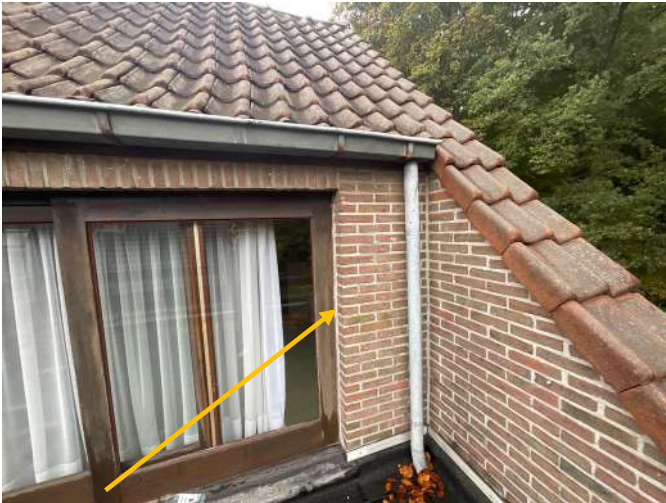
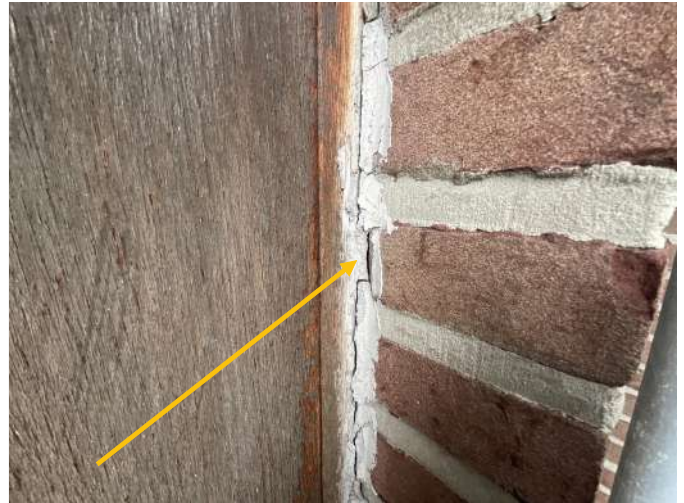
## Fiche 11: Kit ramen - (muur en profiel)

Geen asbest

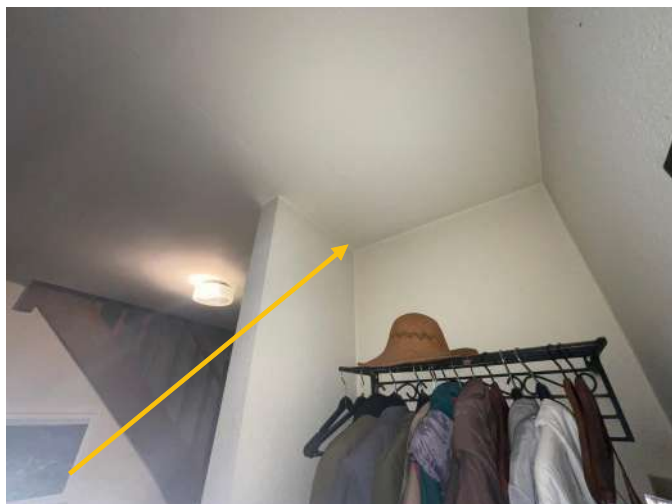
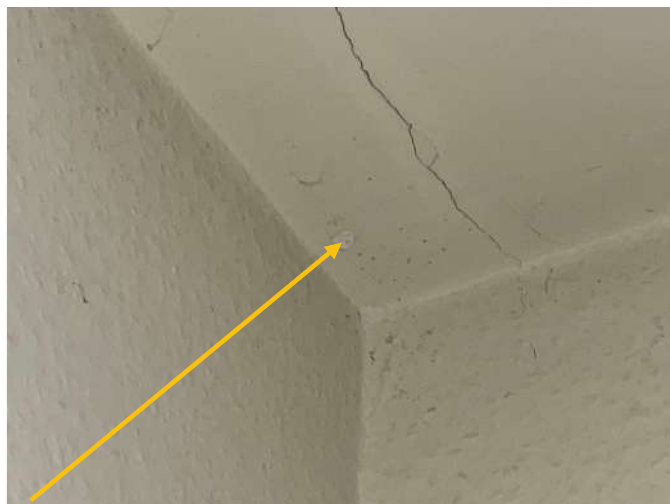
## Fiche 12: Pleisterwerk plafond

Geen asbest
