# Asbestinventarisatetest

Langbandweg 11, 3700 Tongeren

Attestnummer : 20240508-000852.000

Uitgegeven op : 08.05.2024

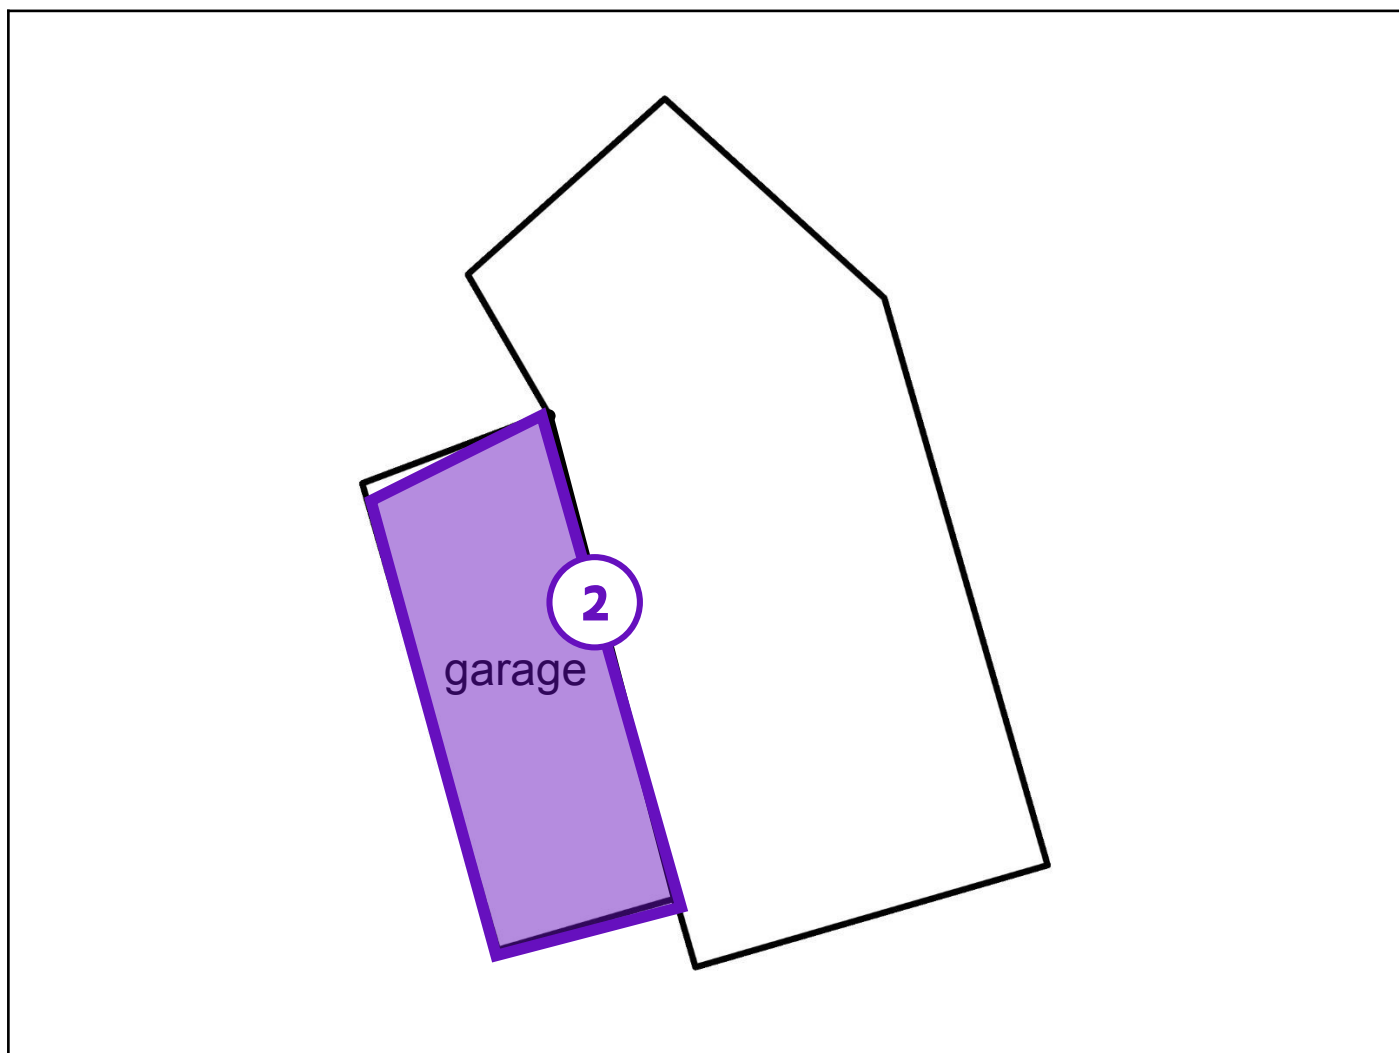
## Plan 1.9: garage

Beschrijving	Type	Actie
2. garage	Beperking	-

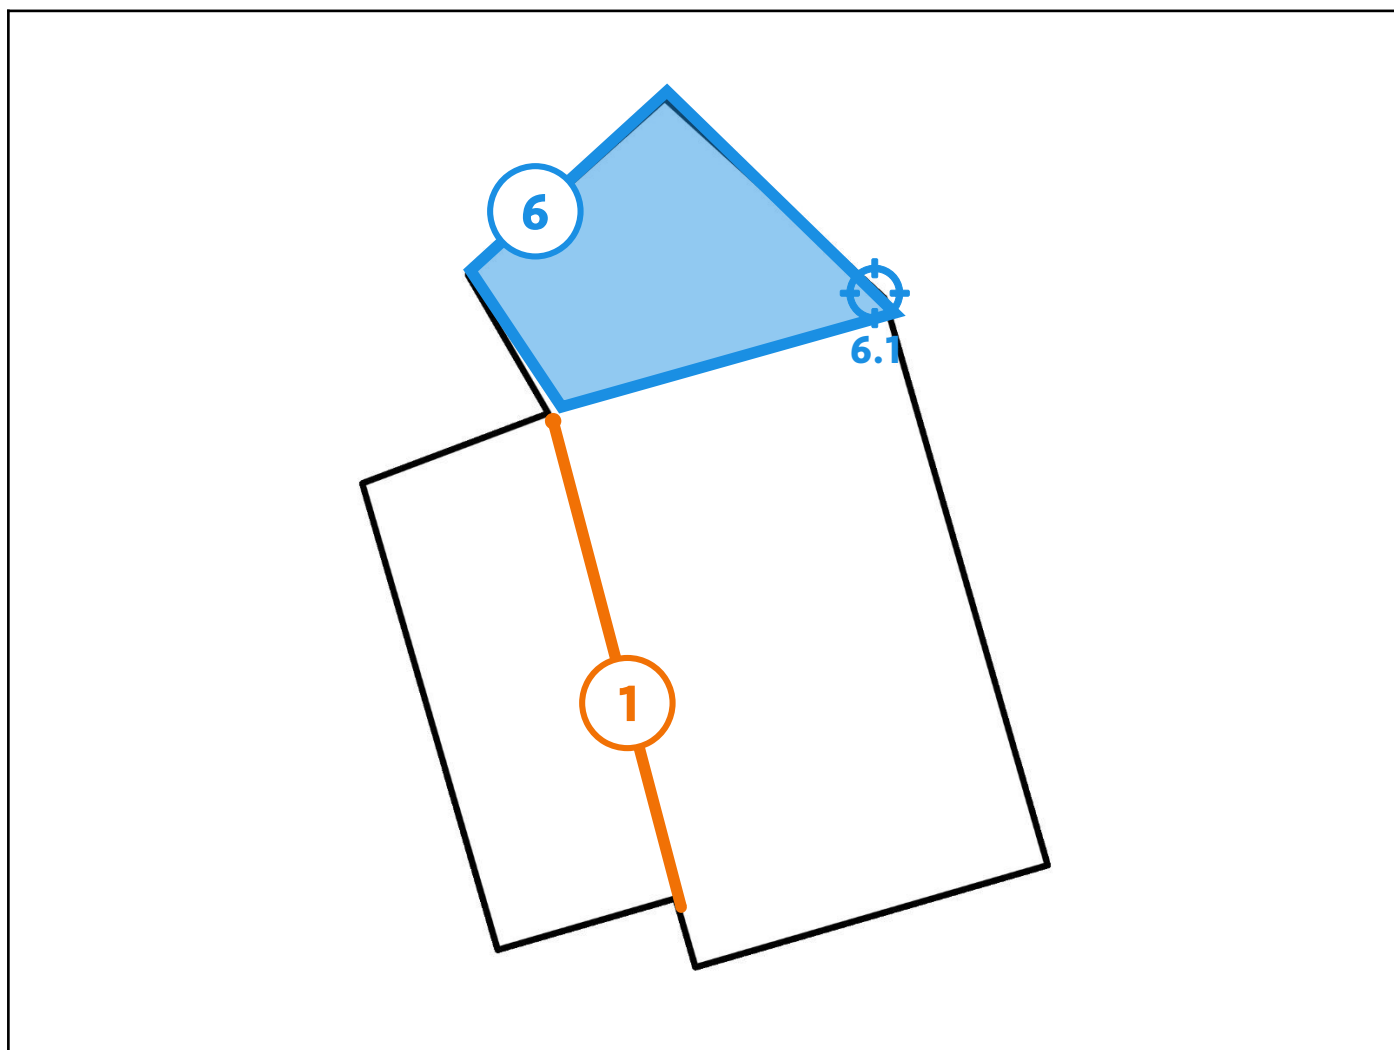
## Plan 1.10: Hoofdgebouw buitenschil

Beschrijving	Type	Actie
1. gevelleien	Asbestmateriaal	<a href="#">Verwijderen</a>
6. Roofing plat dak	Geen asbest	-
6.1 Code: 2	Puntmonster	-

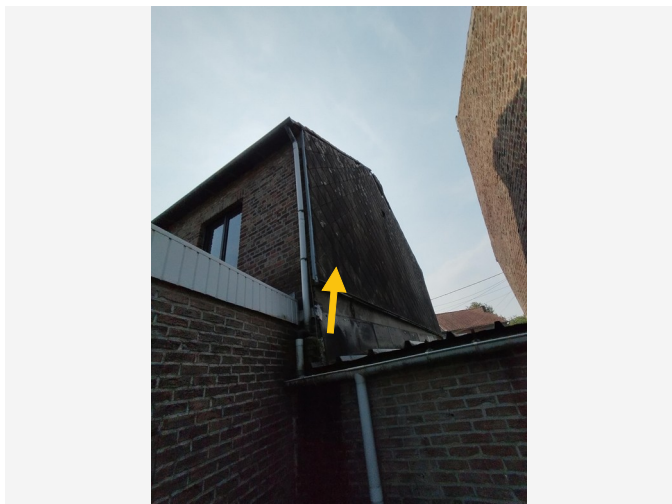
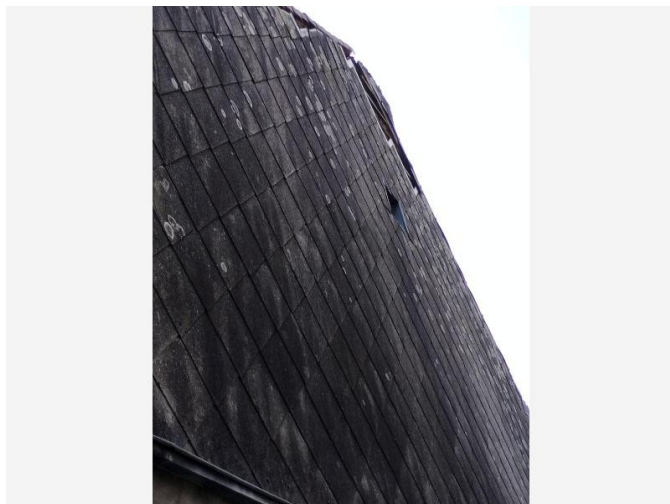
Het asbestmateriaal valt onder de mijlpaal van 2034.

Eindbeoordeling materiaalrisico	Laag materiaalrisico en/of verlaagde kans op vezelvrijgave
---------------------------------	--

Gebondenheid	Categorie 1: hechtgebonden in oorsprong
Asbestsoort (vezeltype)	Crocidoliet aanwezig
Asbestconcentratie	Laag (< 50%)
Afschermingsgraad van het gehele materiaal	Geheel of deels vrij aan de buitenlucht
Toestand van het materiaal	Licht beschadigd, licht verweerd. Intact materiaal type Pical – asbestboard of categorie III 'gebondenheid'

Beschrijving	gevelleien
Omgeving	Buiten
Primaire drager	Wand buitenschil
Asbestmateriaal	Dak- en gevelbekleding - Lei, shingle
Bindmiddel van asbestmateriaal	Cement
Gebondenheid op basis van bindmiddel	Hecht

<b>Hoeveelheid (oppervlakte - aantal)</b>	• 45,00 m <sup>2</sup> - 1 stuk
<b>Totale oppervlakte</b>	45,00 m <sup>2</sup>
<b>Eenvoudig bereikbaar</b>	Ja
<b>Bevestigingswijze</b>	• Geklemd
<b>Identificatiemethode</b>	Vaststelling zonder monstername
<b>Destructieve handeling voor identificatie</b>	Nee

- Verwijder dit asbestmateriaal zo snel mogelijk. Volg de toestand goed op.
- Hemelwater dat afspoelt van asbestcement daken of gevels kan asbestdeeltjes bevatten. Gebruik het enkel voor gesloten circuits (bv. spoelen toiletten). Reinig na het vervangen van het dak of de gevel de dakgoten en regenwaterput of -ton om asbesthoudend sediment of slib te verwijderen

- Eenvoudige handelingen: mag via doe-het-zelf of door werknemer(s) met opleidingsattest eenvoudige handelingen  
Dragen van de nodige beschermingsmiddelen (mondmasker ffp3, handschoenen, tyvec). Indien mogelijk de ondervloer afdekken, leien voorzichtig verwijderen, extra fixeren, niet breken, niet gooien, onmiddellijk verpakken of voorzichtig in container met asbest bag plaatsen.

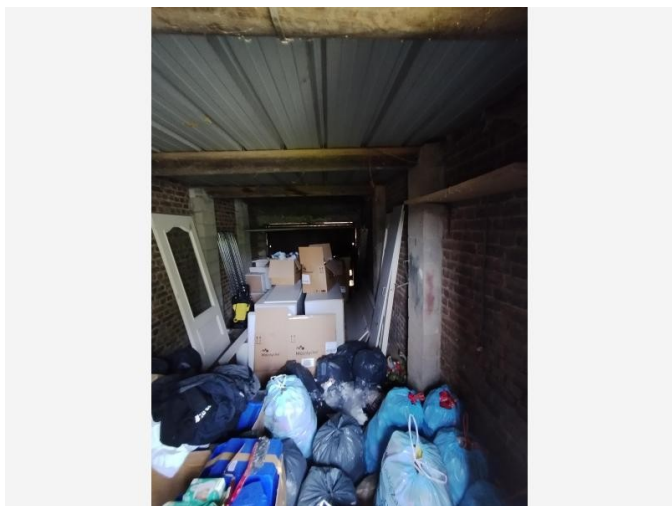
*Situeringfoto*

**Reden:** Materiaal in opslag

**Uitleg van de asbestdeskundige:** De garage stond vol materiaal en vuilnis. Hierdoor is de garage niet grondig onderzocht kunnen worden.

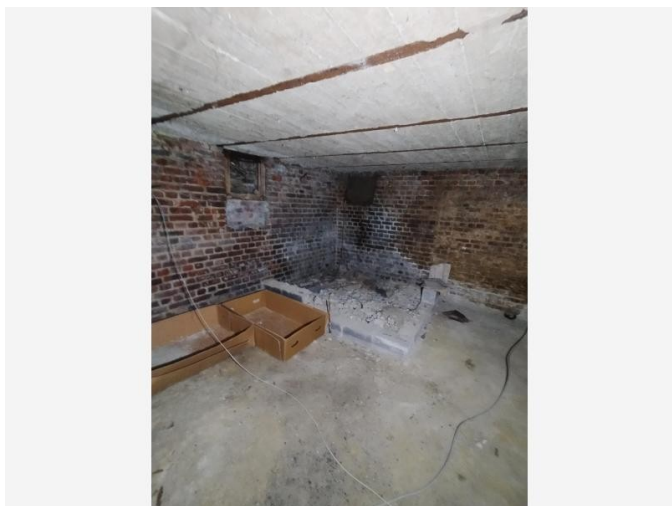
Kelder nagekeken, geen asbestverdachte toepassingen aangetroffen.

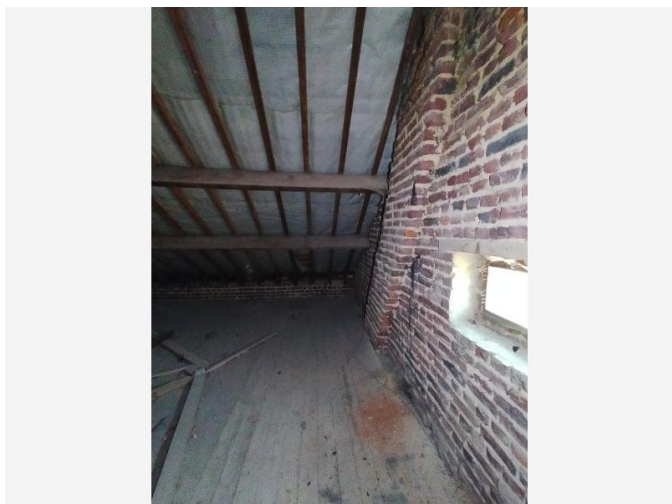
Zolder nagekeken, geen asbestverdachte toepassingen aangetroffen.

Geen onderdak aanwezig.

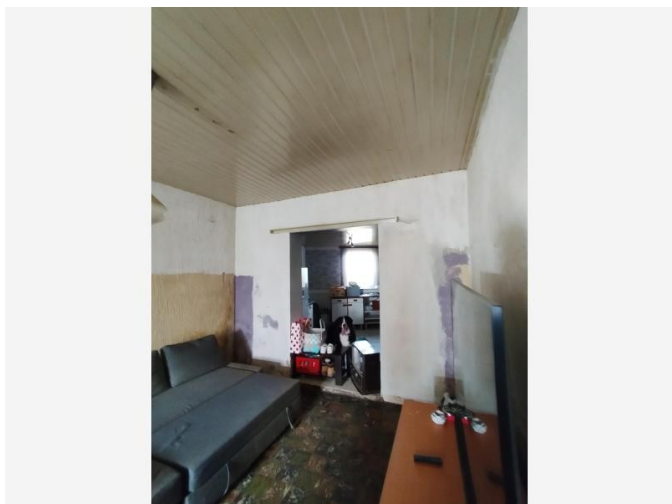
Plafond is in de hele woning bezet met hout, dit is niet asbestverdacht.

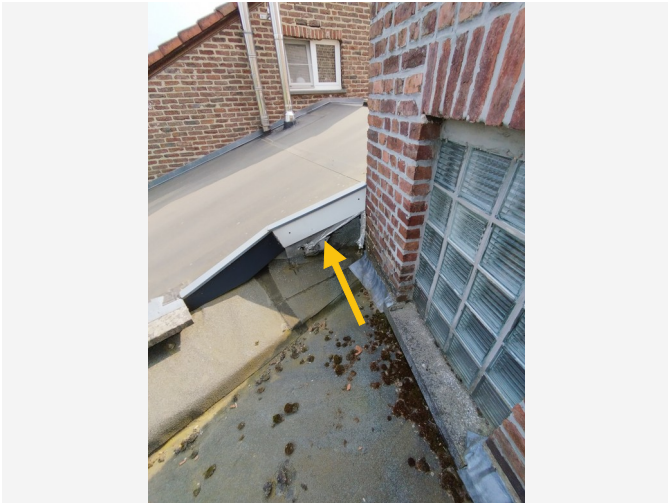
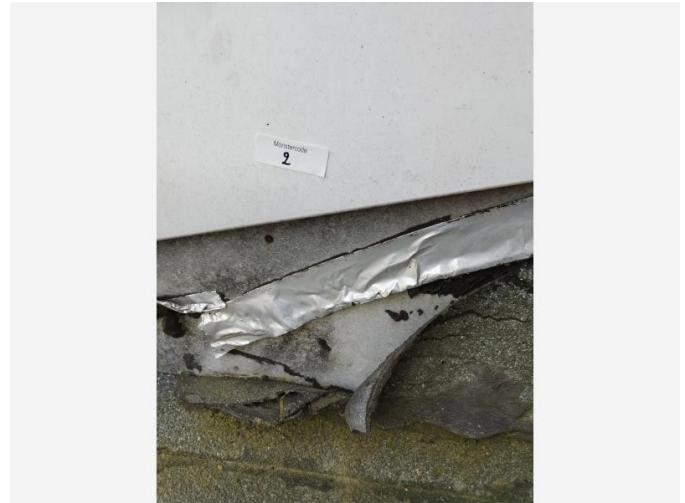
## Fiche 6: Roofing plat dak

Geen asbest

#	Type	Referentie	Resultaat
6.1	Puntmonster	2	Geen asbest

Beschrijving	Roofing plat dak
Omgeving	Binnen
Primaire drager	Plat dak
Bindmiddel van materiaal	Bitumen (roofing, teer, asfalt)

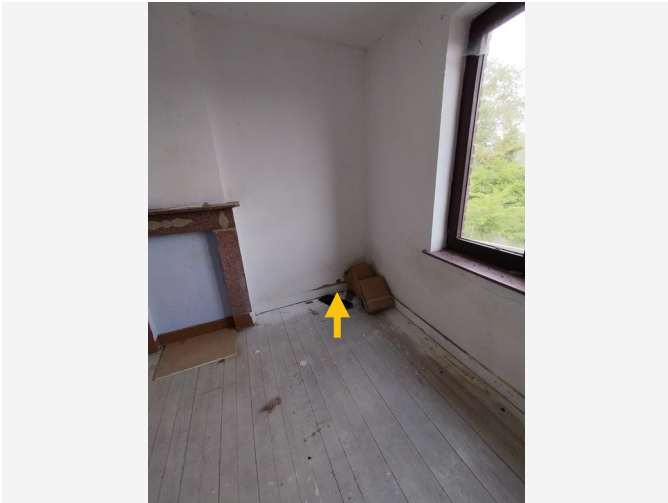
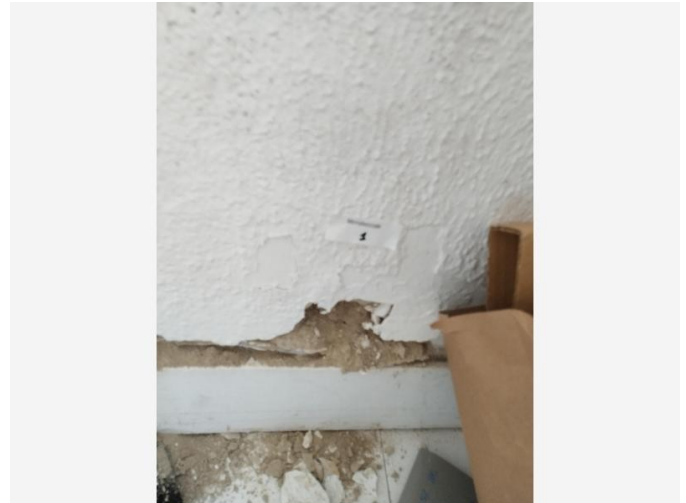
Geen asbest

#	Type	Referentie	Resultaat
7.1	Mengmonster	1	Geen asbest

Beschrijving	Pleisterwerk muren
Omgeving	Binnen
Primaire drager	Binnenwand
