Asbestinventarisatetest

Schrijnbroekstraat 57, 3500 Hasselt

Attestnummer : 20240916-000244.000

Uitgegeven op : 16.09.2024

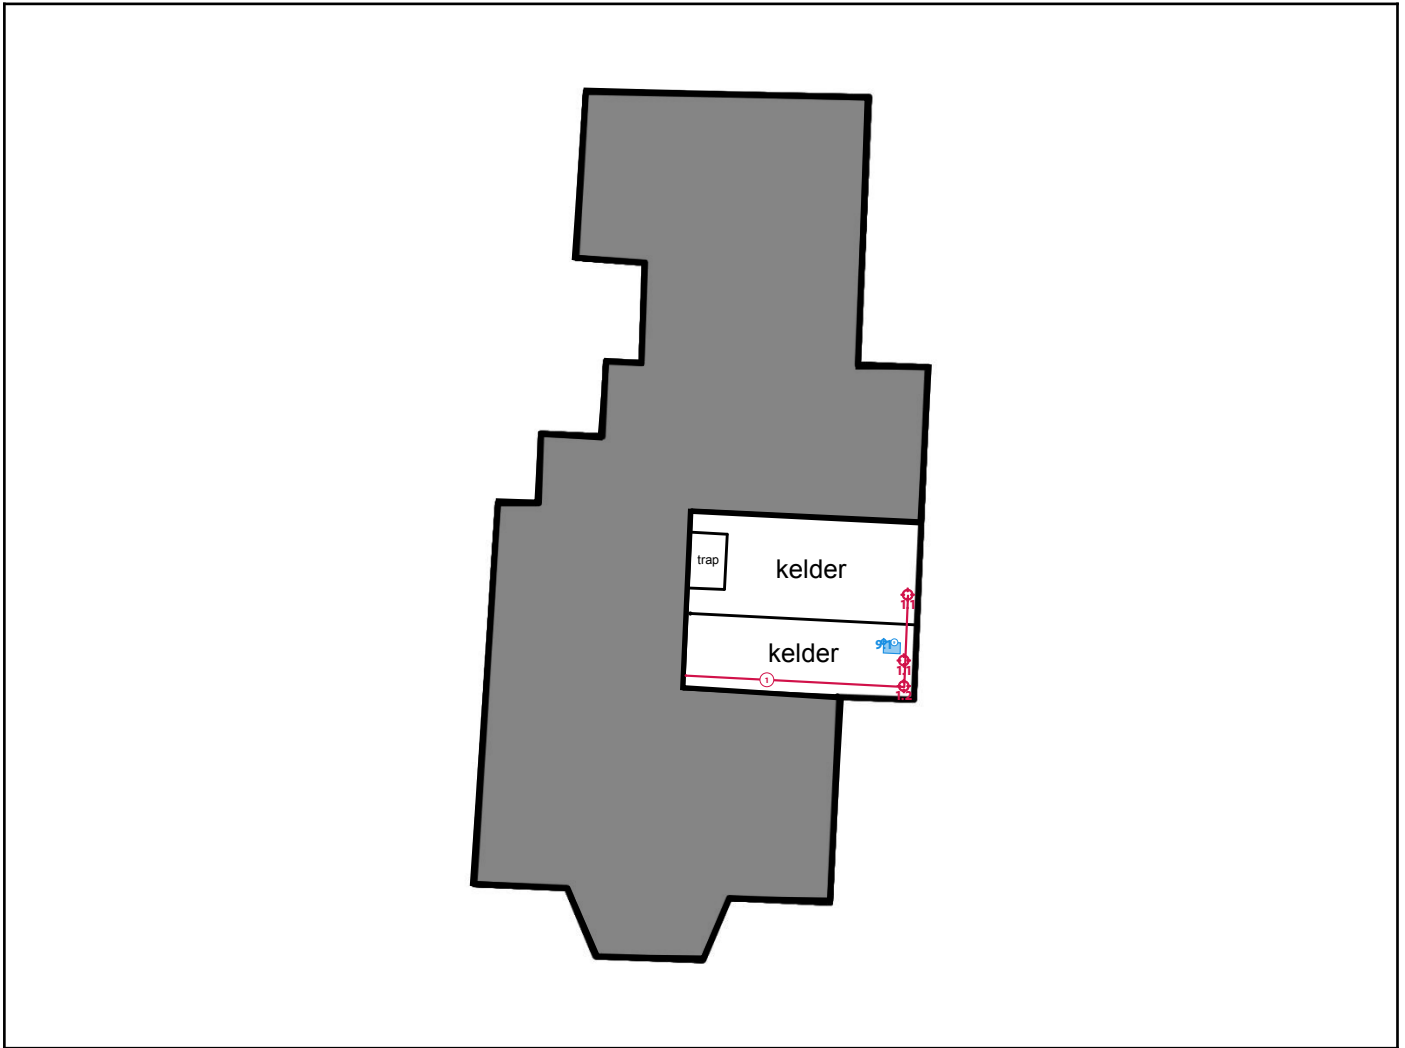
Plan 1.6: Kelder; leiding isolatie en mat

Beschrijving	Type	Actie
1. Leiding isolatie	Asbestmateriaal	Dringend verwijderen
1.1 Code: MM03 recht stuk	Mengmonster	-
1.2 Code: MM04 bocht	Mengmonster	-
9. Mat	Geen asbest	-
9.1 Code: MM05	Puntmonster	-

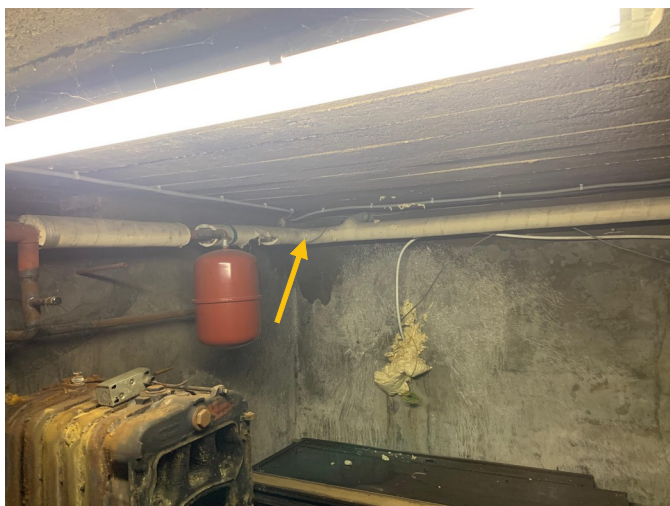
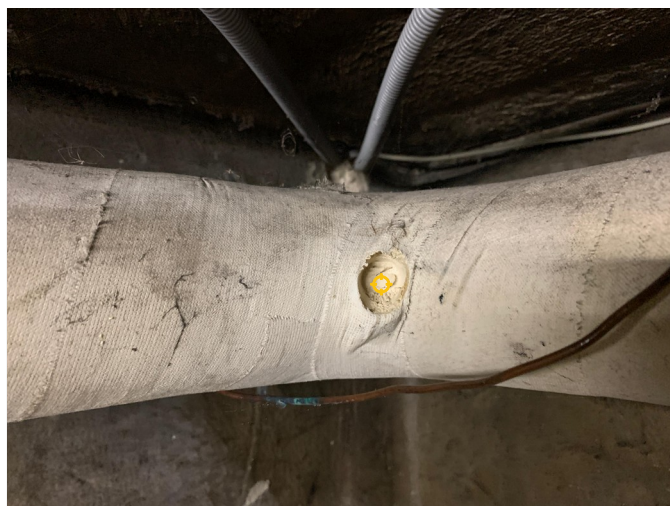
Het asbestmateriaal valt onder de mijlpaal van 2034.

Dringend verwijderen

Eindbeoordeling materiaalrisico	Hoog materiaalrisico en/of hoge kans op vezelvrijgave
---------------------------------	---

Gebondenheid	Categorie 2: niet-hechtgebonden met matrix
Asbestsoort (vezeltype)	Amfibool aanwezig, uitgezonderd crocidoliet
Asbestconcentratie	Hoog ($\geq 50\%$)
Afschermingsgraad van het gehele materiaal	Geheel of deels (ook) vrij aan binnenluchtstromen
Toestand van het materiaal	Matig beschadigd, matig verweerd

#	Type	Referentie	Resultaat
1.1	Mengmonster	MM03 recht stuk	Amosiet
1.2	Mengmonster	MM04 bocht	Amosiet

Beschrijving	Leiding isolatie
Omgeving	Binnen
Primaire drager	Sanitaire infrastructuur en uitrusting (toe- en afvoer)
Asbestmateriaal	In-situ afwerkingslagen - Thermische isolatie
Bindmiddel van asbestmateriaal	Gips - kalk
Gebondenheid op basis van bindmiddel	Niet-hechtgebonden
Hoeveelheid (lengte - omtrek - dikte - aantal)	<ul style="list-style-type: none">• 15,00 m - 30,00 cm - 1,00 cm - 1 stuk
Totaal volume	0,045 m ³
Eenvoudig bereikbaar	Ja
Bevestigingswijze	<ul style="list-style-type: none">• Verlijmd, ingegoten, versmeerd
Identificatiemethode	Vaststelling met monsternamen
Destructieve handeling voor identificatie	Nee

- Zorg voor een veilig beheer. Vermijd het beschadigen van het asbestmateriaal. Controleer de toestand jaarlijks op wijzigingen.

- Hermetische zone (erkend asbestverwijderaar)
Aanbevolen saneringsmethode: Hermetische zone. Dit maakt dat het materiaal enkel mag worden verwijderd door een erkend asbestsaneerder. Deze methode dient te worden toegepast om de veiligheid te garanderen. Eventuele contaminatie word hierdoor uitgesloten.

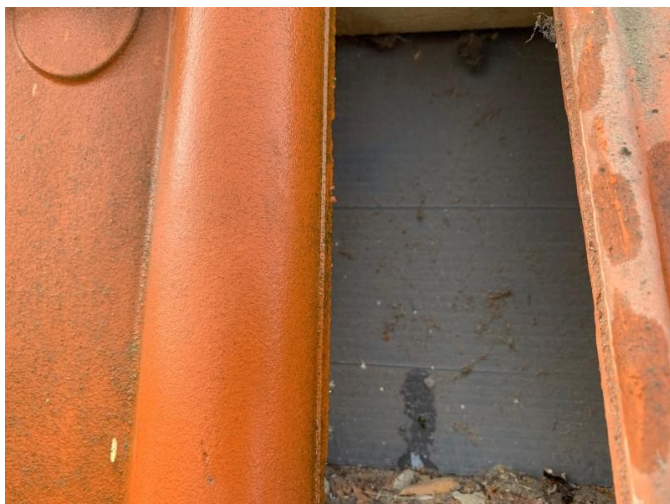
Het materiaal is niet asbesthoudend, visueel erkend door ervaring deskundige.

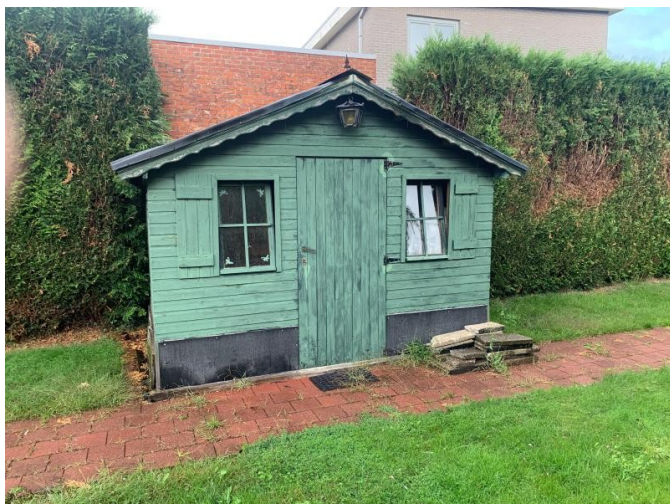
In de constructie is geen asbesthoudend materiaal aangetroffen, visueel erkend door ervaring deskundige.

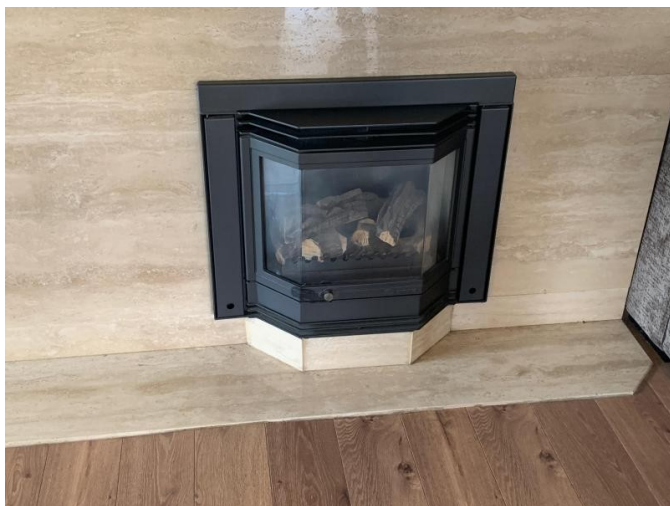
In de constructie is geen asbesthoudend materiaal aangetroffen, visueel erkend door ervaring deskundige.

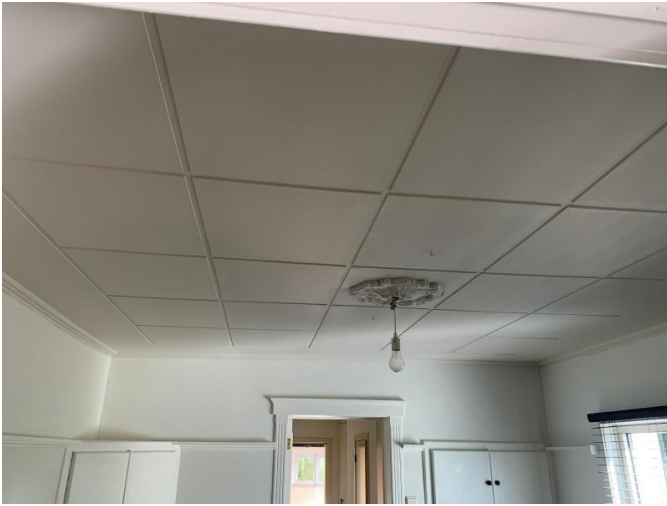
Het materiaal achter het vals plafond kon op het moment van de inspectie niet nader worden onderzocht. Asbestverdachte toepassingen dienen steeds te worden behandeld als asbesthoudend. Dit om potentiële vrijgave te voorkomen. Bij onderhouds-, renovatie- of sloopwerken dient er een analyse te worden uitgevoerd voorafgaand aan de werken.

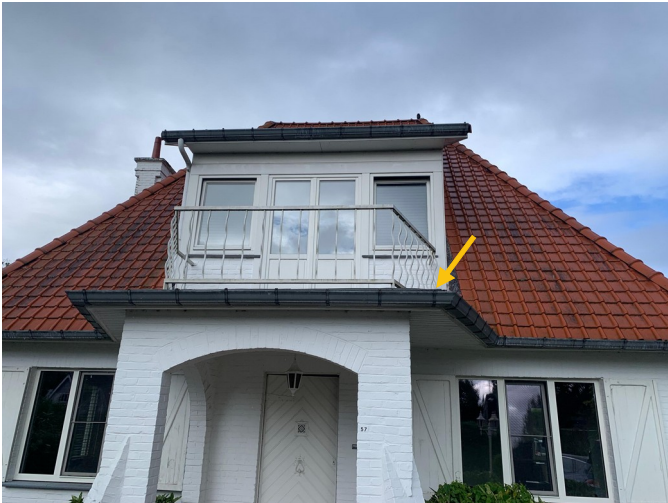
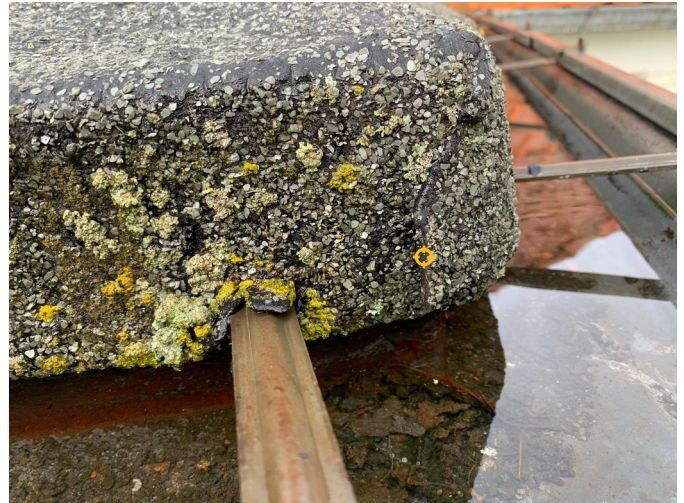
Fiche 6: Roofing

Geen asbest

#	Type	Referentie	Resultaat
6.1	Puntmonster	MM06	Geen asbest

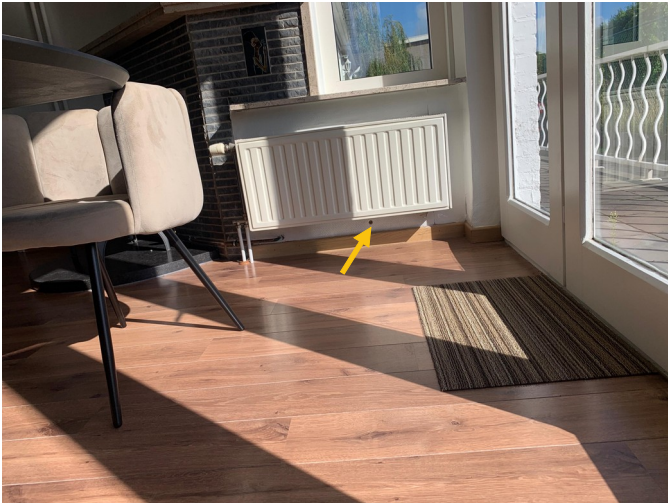
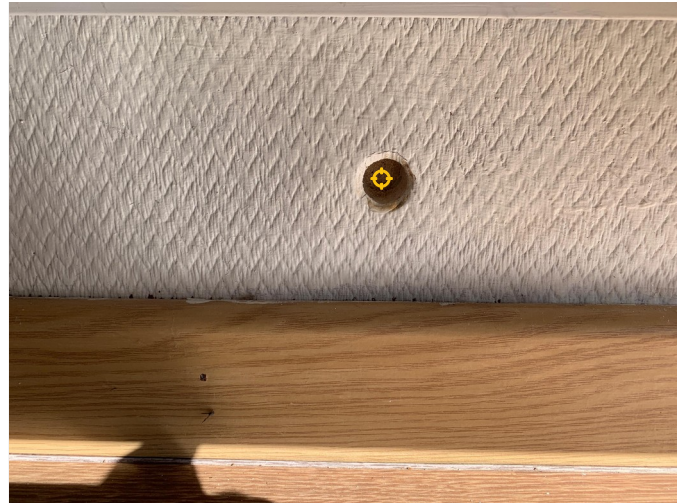
Fiche 7: Pleister wand

Geen asbest

#	Type	Referentie	Resultaat
7.1	Mengmonster	MM01	Geen asbest

Beschrijving	Pleister wand
Omgeving	Binnen
Primaire drager	Binnenwand
Bindmiddel van materiaal	Gips - kalk
Gebondenheid op basis van bindmiddel	Niet-hechtgebonden
Hoeveelheid (oppervlakte - dikte - aantal)	• 275,00 m ² - 1,00 cm - 1 stuk
Totaal volume	2,75 m ³
Identificatiemethode	Vaststelling met monsternamen
Destructieve handeling voor identificatie	Nee
Opmerking	In de kelder is geen pleisterwerk aangetroffen.

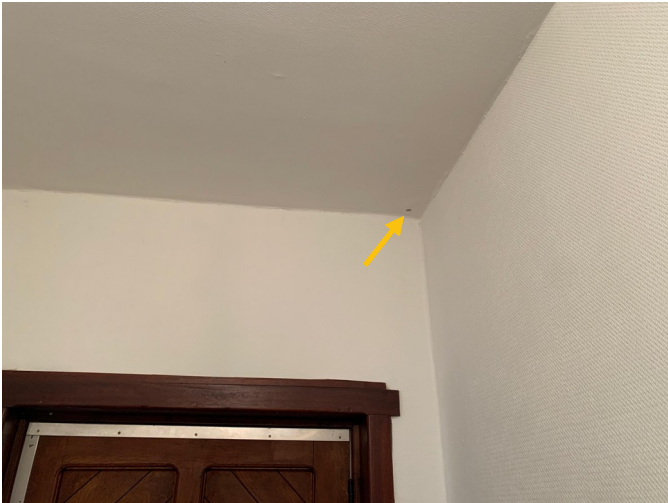
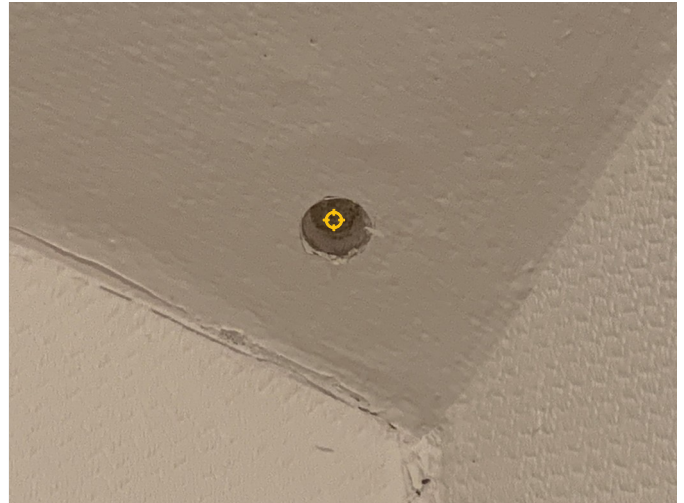
Fiche 8: Pleister plafond

Geen asbest

#	Type	Referentie	Resultaat
8.1	Mengmonster	MM02	Geen asbest

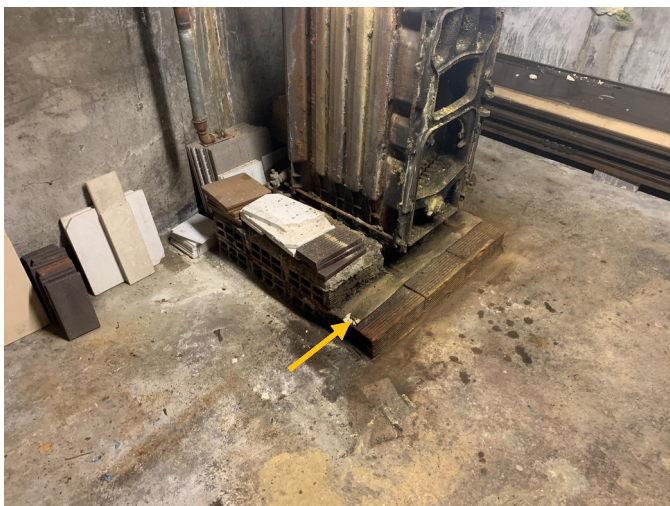
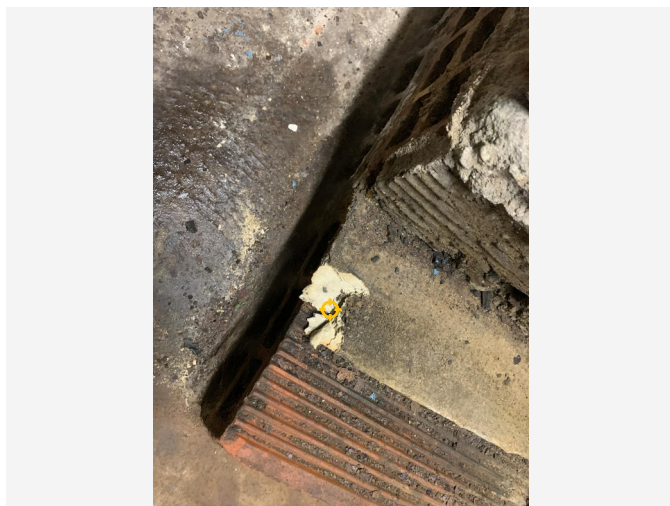
Fiche 9: Mat

Geen asbest

#	Type	Referentie	Resultaat
9.1	Puntmonster	MM05	Geen asbest
