Asbestinventarisatetest

Rijksweg 60/1, 3630 Maasmechelen

Attestnummer : 20240211-000118.000

Uitgegeven op : 11.02.2024

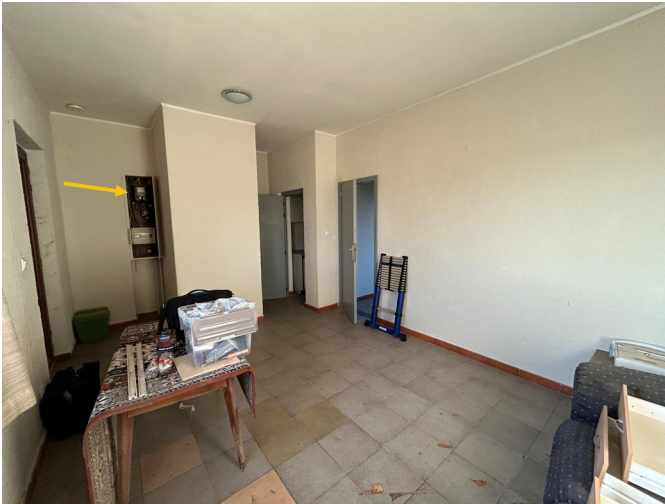
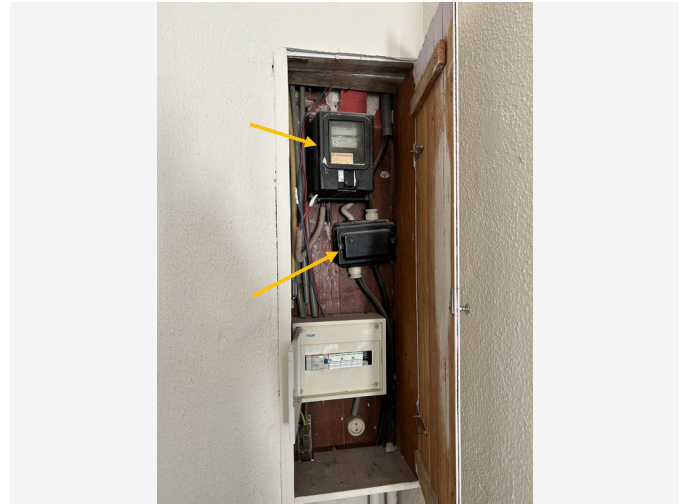
Conclusie

Het asbestmateriaal valt onder de mijlpaal van 2040.

Eindbeoordeling materiaalisico	Laag materiaalisico en/of verlaagde kans op vezelvrijgave
--------------------------------	---

Gebondenheid	Categorie 1: hechtgebonden in oorsprong
Asbestsoort (vezeltype)	Alleen chrysotiel
Asbestconcentratie	Laag (< 50%)
Afschermingsgraad van het gehele materiaal	Geheel of deels (ook) vrij aan binnenluchtstromen
Toestand van het materiaal	Onbeschadigd, niet verweerd

Beschrijving	electrische installatie
Omgeving	Binnen
Primaire drager	electrisch materiaal meterkast en verdeeldoos
Asbestmateriaal	Plaat, paneel, tablet - Type Bakeliet
Bindmiddel van asbestmateriaal	Kunststof of -hars
Gebondenheid op basis van bindmiddel	Hecht
Hoeveelheid (oppervlakte - dikte - aantal)	• 0,02 m ² - 1,00 cm - 1 stuk

Totaal volume	< 0,001 m ³
Eenvoudig bereikbaar	Ja
Bevestigingswijze	<ul style="list-style-type: none">• Geschroefd
Identificatiemethode	Vaststelling zonder monstername
Destructieve handeling voor identificatie	Nee
Opmerking	De meterkast is gemaakt uit bakeliet alsook het daaronder geplaatst aftakdoosje.

Zorgvuldig beheren

- Zorg voor een veilig beheer. Vermijd het beschadigen van het asbestmateriaal. Controleer de toestand jaarlijks op wijzigingen.
- Verwijder dit asbestmateriaal zo snel mogelijk. Volg de toestand goed op.

- Eenvoudige handelingen: mag via doe-het-zelf of door werknemer(s) met opleidingsattest eenvoudige handelingen
De meterkast en verdeeldoos zijn eigendom van de netbeheerder en laatsgenoemde zal deze zo nodig zelf verwijderen. Deze bezitten normaliter over de juiste kwalificatie en opleiding.

De electriciteitsmeter en verdeeldoos kunnen eenvoudigweg losgeschroefd en gedemonteerd worden. Tracht deze materialen bij deze handelingen niet te beschadigen. Stop na demontage de materialen in een dubbele verpakking en hou het zo intact mogelijk. Gebruik een verpakking die aangepast is aan de grootte van de stukken asbest.

Breng het dubbel verpakte asbestafval veilig weg.

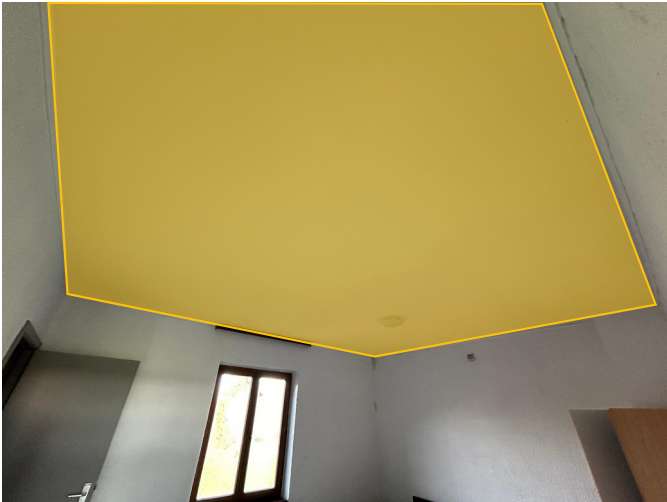
Fiche 2: Plafond afgewerkt met gyproc of planchetten

De plafonds werden voorzien van een gyproc afwerking. Op de badkamer werden houten planchetten als plafondafwerking gebruikt.

Indien men na werkzaamheden van verwijdering van de plafondafwerking toch een plafondpleister aantreft is het raadzaam bijkomend een staalname uit te voeren.

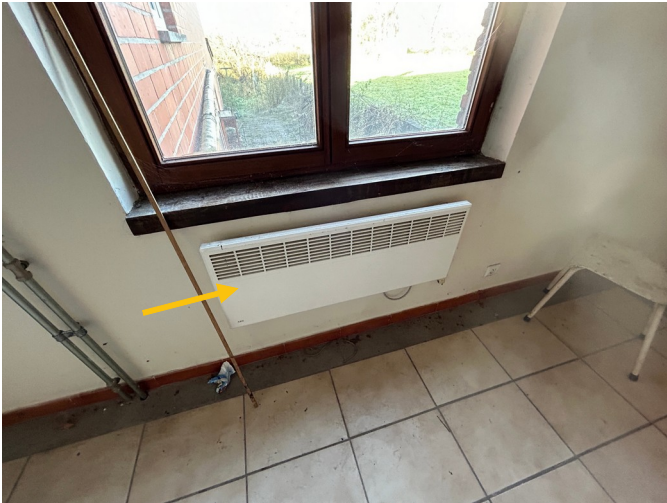
De geïnstalleerde weerstandsverwarming is niet-asbest verdacht, Deze zijn van hedendaagse makelij (bouwjaar uit serienummer 2006)

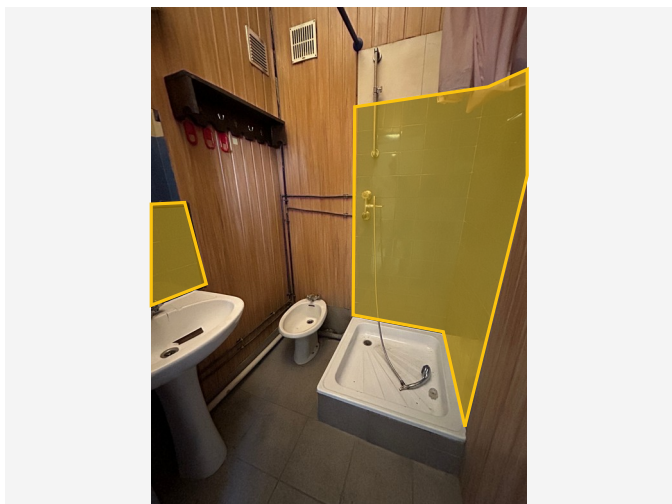
De spatwand boven het aanrecht in de keuken en de douche wanden werden voorzien van ceramisch tegels.

Deze hebben op het eerste zicht geen achterliggende zwarte lijmlaag.

Indien bij renovatie of herstellingswerken toch een zwarte tegellijm wordt aangetroffen is bijkomend onderzoek wenselijk.

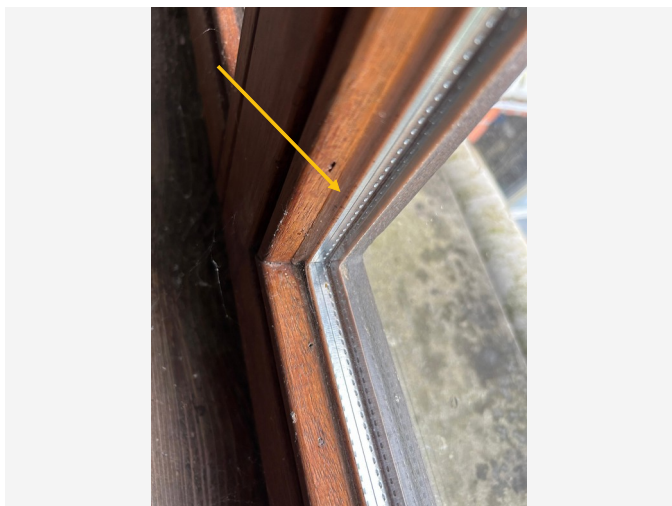
De ramen zijn aan het glas afgekit met een flexibele kit. Deze zijn niet asbest-verdacht.

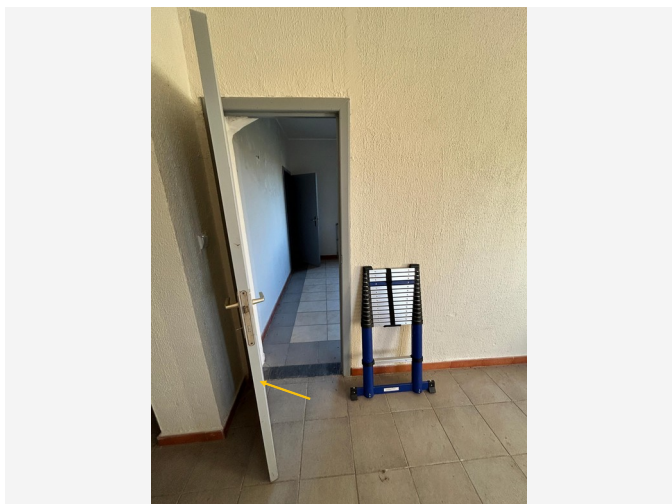
De aanwezige deuren betreffen houten deuren of eenvoudige binnendeuren. Deze deuren dragen geen RF kenmerk. Wij kunnen oordelen dat deze deuren geen asbesttoepassing bevatten.

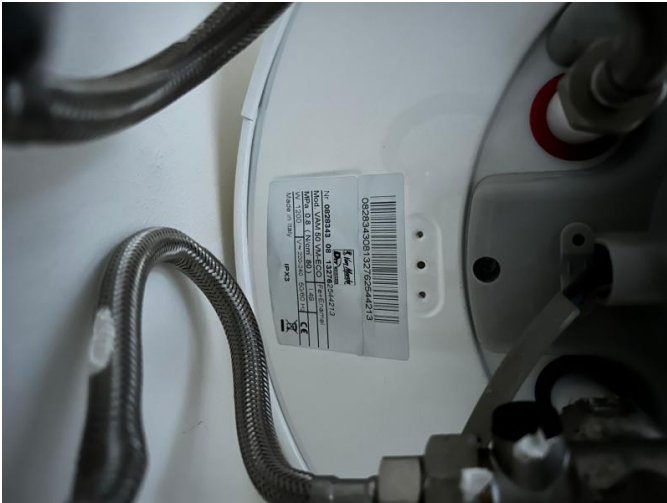
De boiler is van bouwjaar 2008. Hier kan vanuit gegaan worden dat deze geen asbesthoudende pakkingen bevat.

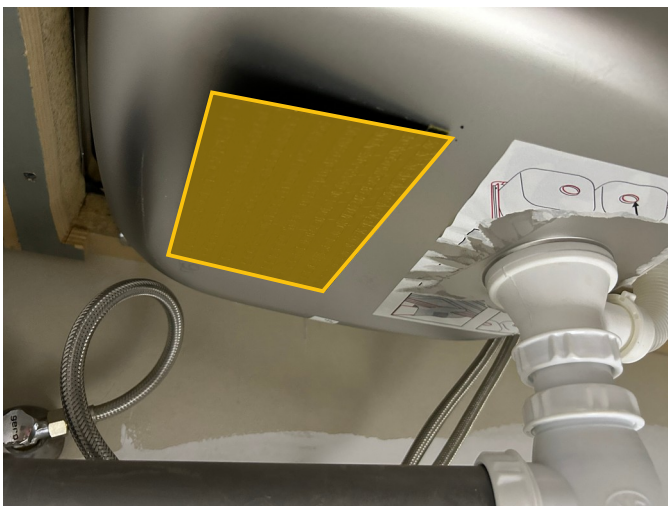
De waswak in de keuken is recent geplaatst, mogelijk 2013 gelet op de aanwezig productiestickers. Het antidreunvlak op de wasbak is niet-asbestverdacht.

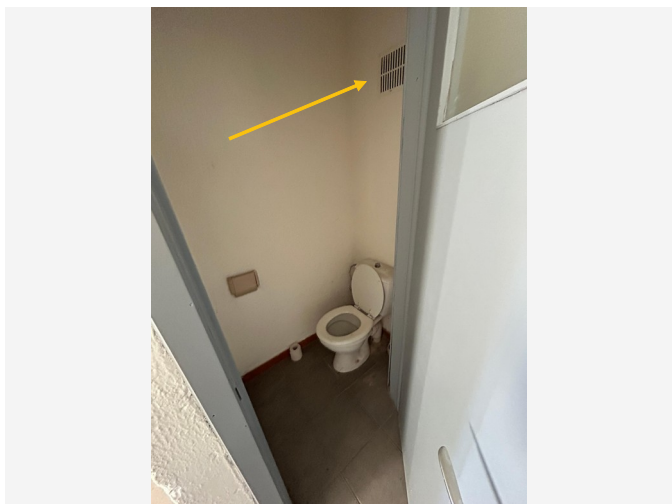
Mogelijk kan er achter het verluchttingsrooster een asbestcementbuis aangebracht zijn om als luchtkanaal dienst te doen. Wij kunnen dit echter niet vaststellen. Indien men dergelijk materiaal aantreft kan een bijkomende staalname of contactname met een adi wenselijk zijn.

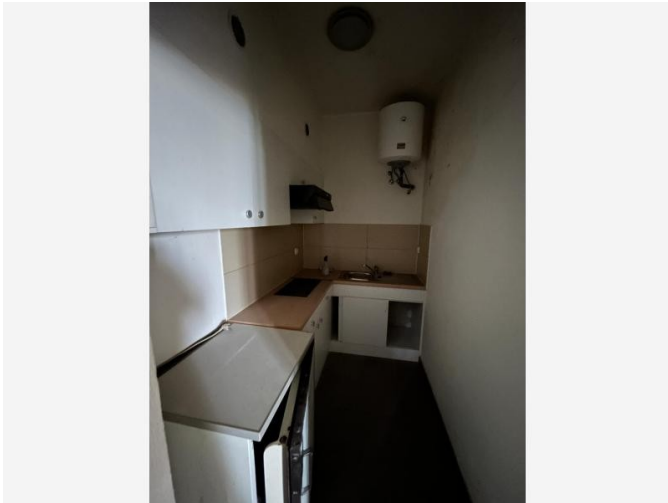
De keuken is vervaardigd uit melanine meubelplaten deze zijn niet asbest-verdacht.

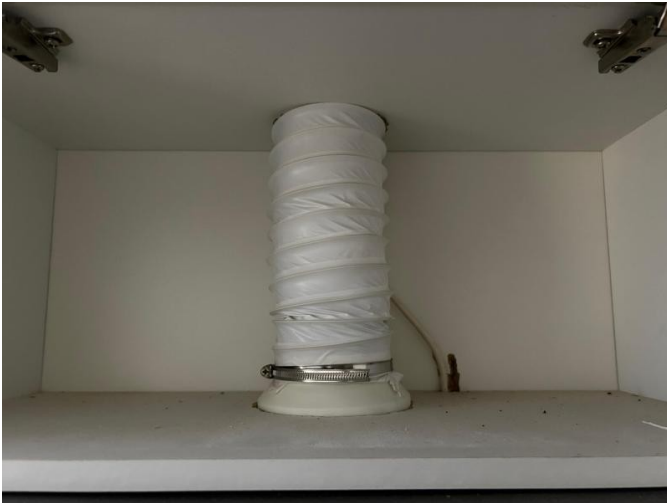
De afvoer van de dampkap is aangesloten met een flexibele buis. Mogelijk is deze aangesloten op een ander type buis. Dit kunnen wij echter niet vast stellen bij het niet-destructief onderzoek. Indien bij verbouwings- en/of herstellingswerken, de aansluiting zichtbaar wordt kan het nodig zijn een asbestdeskundige te raadplegen om uitsluitsel te geven over het aangesloten type buis.

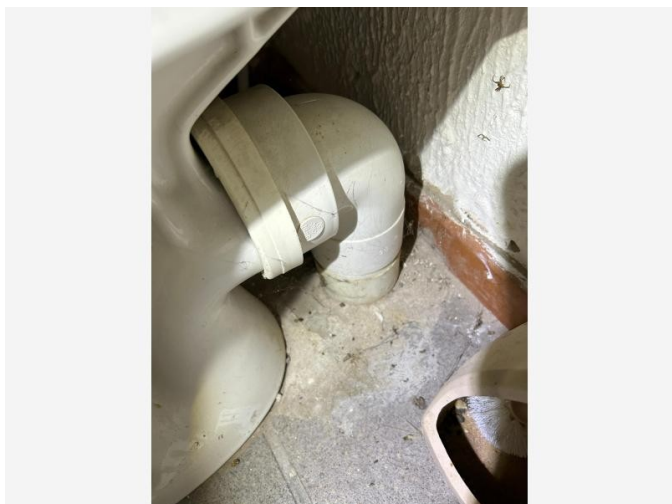
De aangetroffen afvoerbuizen welke voor ons waarneembaar en inspecteerbaar zijn, zijn vervaardigd uit pvc. Het is niet uitgesloten dat ingegraven of ingestorte leidingen vervaardigd zijn uit AC-buizen. Dit is echter niet visueel vast te stellen.

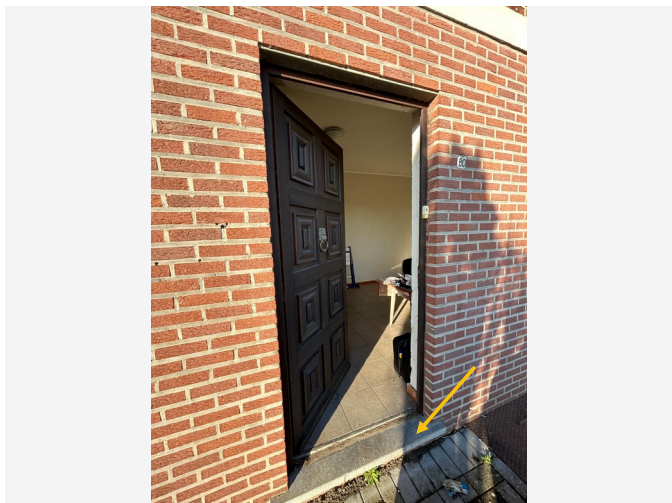
Fiche 13: entreports, deurdorpels en vensterbanken buiten

Deze zijn allen vervaardigd uit blauwe hardsteen.

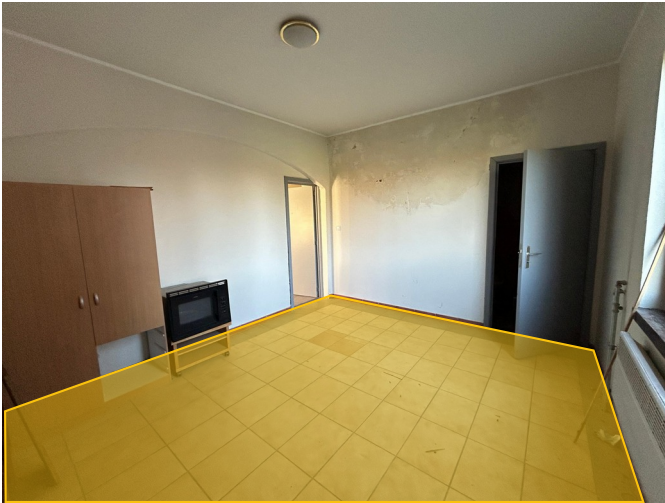
De gebruikte vloerbekleding betreft een ceramisch tegel in elke ruimte. Er zijn verschillende kleuren aan te treffen doch deze zijn allen van de zelfde aard. indien men bij verwijdering van deze tegels alsnog een zwarte tegellijm zou aantreffen is het raadzaam de werken te stoppen en bijkomende staalname te laten geworden.

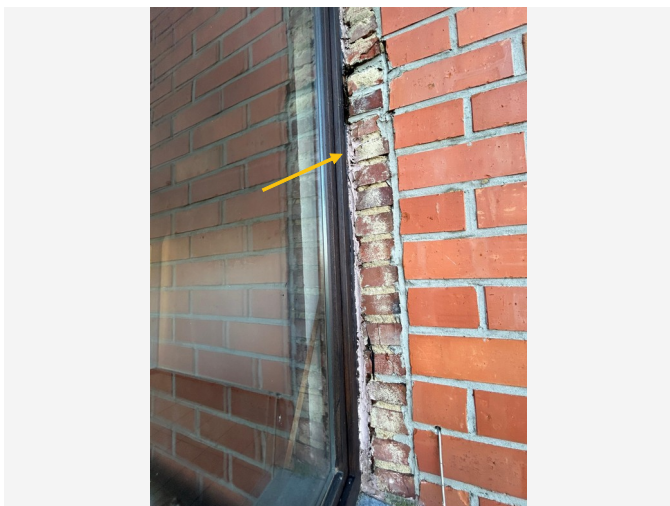
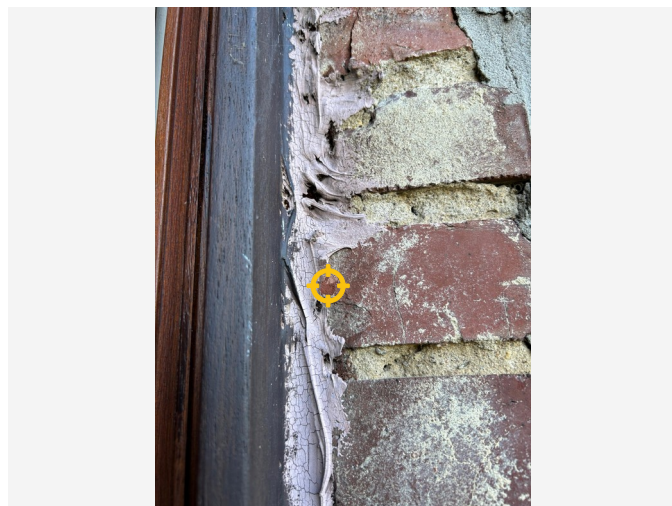
Geen asbest

#	Type	Referentie	Resultaat
15.1	Puntmonster	MM02	Geen asbest

Beschrijving	raamkit tussen dagkant en raam
Omgeving	Buiten
Primaire drager	Wandopening verticaal (raam, deur, ...)
Bindmiddel van materiaal	Kitten, mastiek, pasta

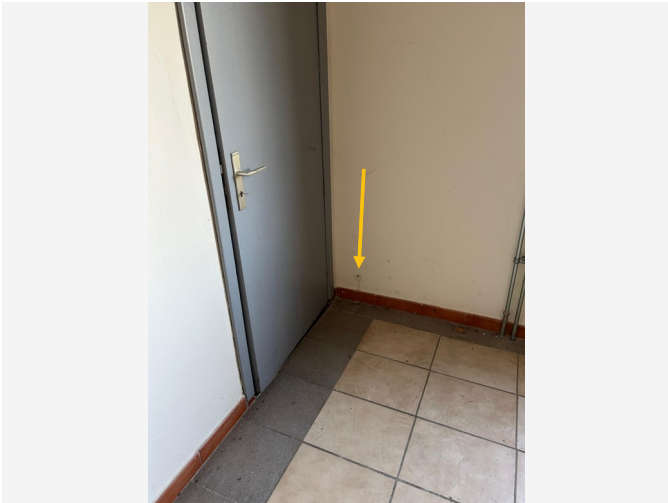
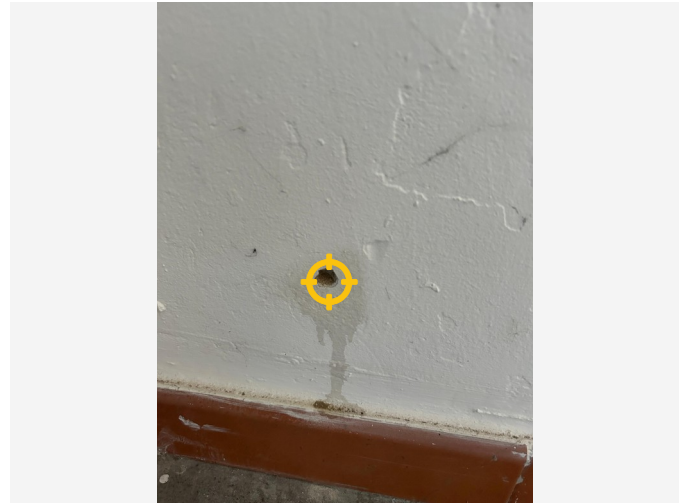
Geen asbest

#	Type	Referentie	Resultaat
16.1	Mengmonster	MM01	Geen asbest

Beschrijving	Wandpleister
Omgeving	Binnen
Primaire drager	Binnenwand
Bindmiddel van materiaal	Gips - kalk
