# Asbestinventarisatetest

Rijksweg 60/3, 3630 Maasmechelen

Attestnummer : 20240211-000116.000

Uitgegeven op : 11.02.2024

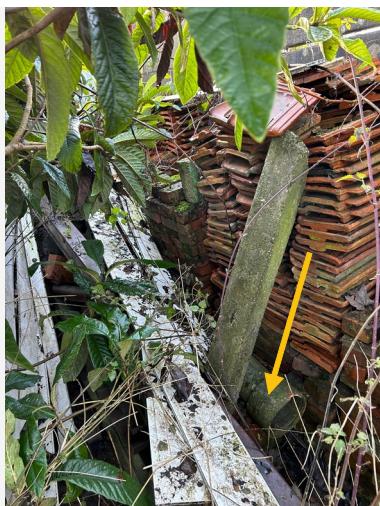
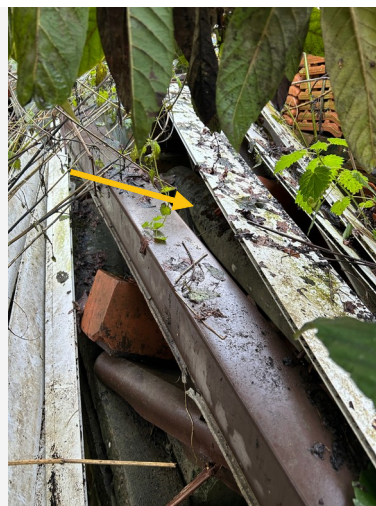
Beschrijving	Type	Actie
1. AC-buis tuin	Asbestmateriaal	Dringend verwijderen

Het asbestmateriaal valt onder de mijlpaal van 2040.

- Eenvoudige handelingen: mag via doe-het-zelf of door werknemer(s) met opleidingsattest eenvoudige handelingen  
Het betreft een ac-buis. Deze is niet beschadigd of gemonteerd en kan, na vrijgemaakt te zijn van andere opgestapelde bouwmaterialen ( bakstenen, dakpannen en hout), zonder het gebruik van enig handwerktuig verwijderd worden.

- Verwijder het asbestafval.

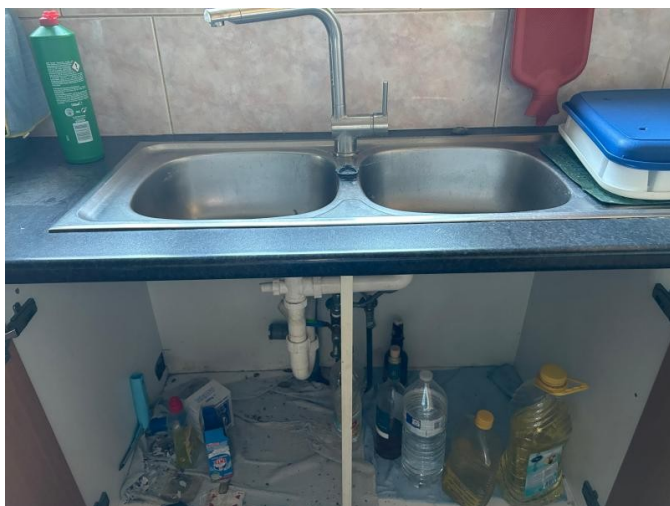
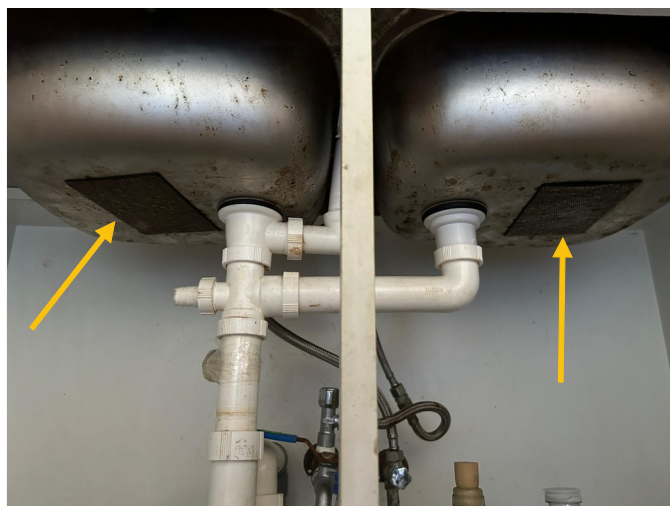
Het asbestmateriaal valt onder de mijlpaal van 2040.

Eindbeoordeling materiaalrisico	Zeer laag materiaalrisico en/of zeer lage kans op vezelvrijgave
---------------------------------	---

Gebondenheid	Categorie 1: hechtgebonden in oorsprong
Asbestsoort (vezeltype)	Alleen chrysotiel
Asbestconcentratie	Laag (< 50%)
Afschermingsgraad van het gehele materiaal	Geheel of deels (ook) vrij aan de binnenlucht
Toestand van het materiaal	Onbeschadigd, niet verweerd

Beschrijving	Antidreun wasbak keuken
Omgeving	Binnen
Primaire drager	Sanitaire infrastructuur en uitrusting (toe- en afvoer)
Asbestmateriaal	antidreun vlak
Bindmiddel van asbestmateriaal	Bitumen (roofing, teer, asfalt)
Gebondenheid op basis van bindmiddel	Hecht

- Zorg voor een veilig beheer. Vermijd het beschadigen van het asbestmateriaal. Controleer de toestand jaarlijks op wijzigingen.
- Zorg voor een veilig beheer en verwijder dit asbestmateriaal wanneer het bij werken eenvoudig bereikbaar wordt. Controleer de toestand jaarlijks op wijzigingen.

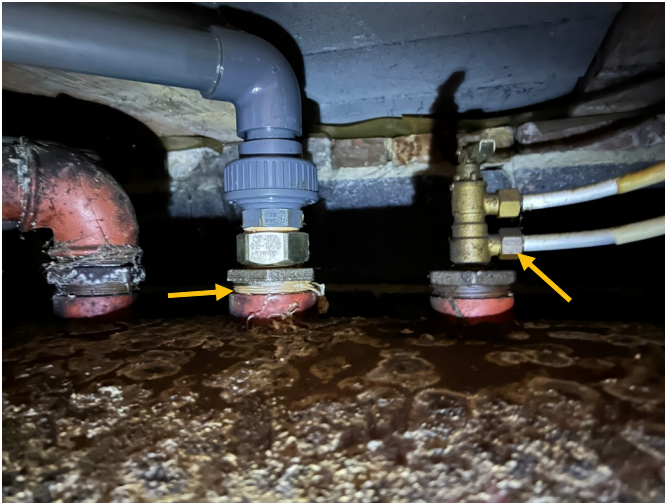
De aansluitingen van de verschillende leiding aan de stookolieton zijn uitgevoerd met knelkoppelingen of met vlaskoord.

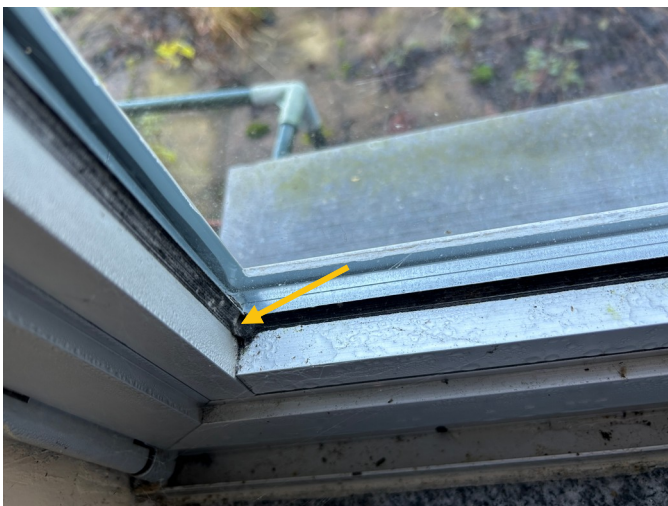
De kit waarmee de aansluiting tussen de dubbel glas en het raamprofiel zijn afgekit is elastisch, dus niet-asbestverdacht.

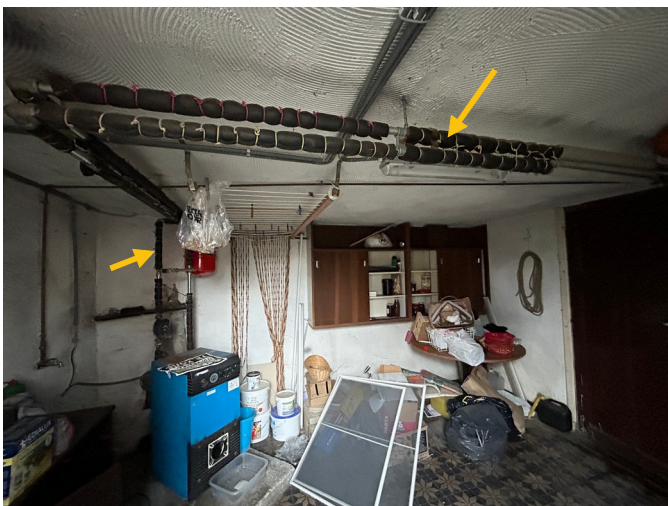
In de kelderruimte zijn verschillende leidingen geïsoleerd met verschillende soorten isolatiemateriaal. Deze materialen zijn niet asbesthoudend.

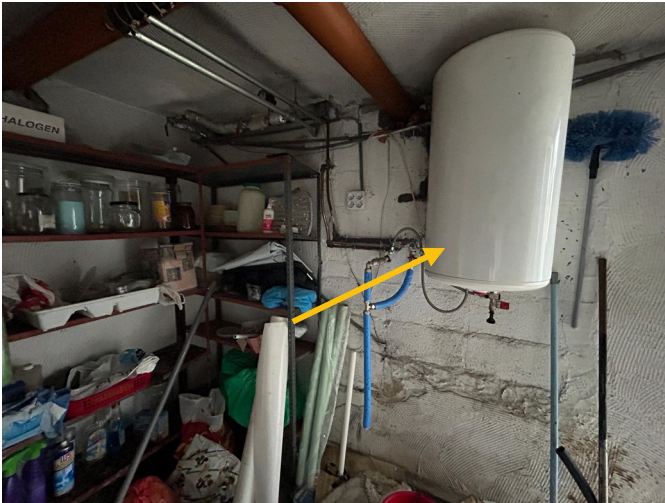
## Fiche 6: Boiler (geen merk)

In de kelderruimte hangt een elektrische boiler van bouwjaar 2009. Deze is niet asbest-verdacht.

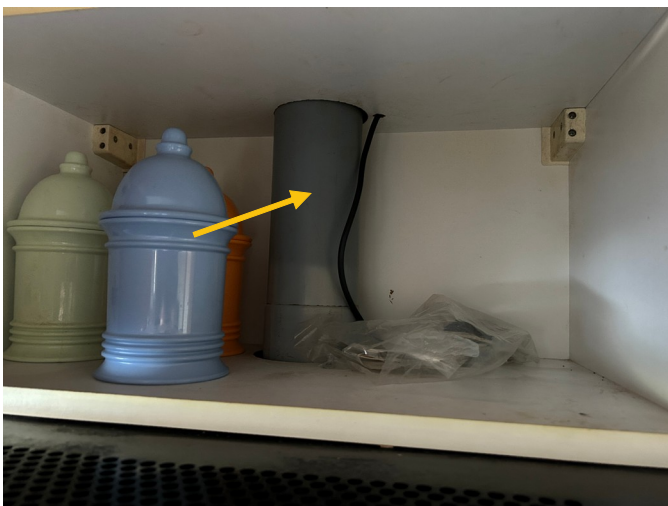
De afvoerbuis aangesloten op de dampkap van de keuken is een grijze pvc-buis.

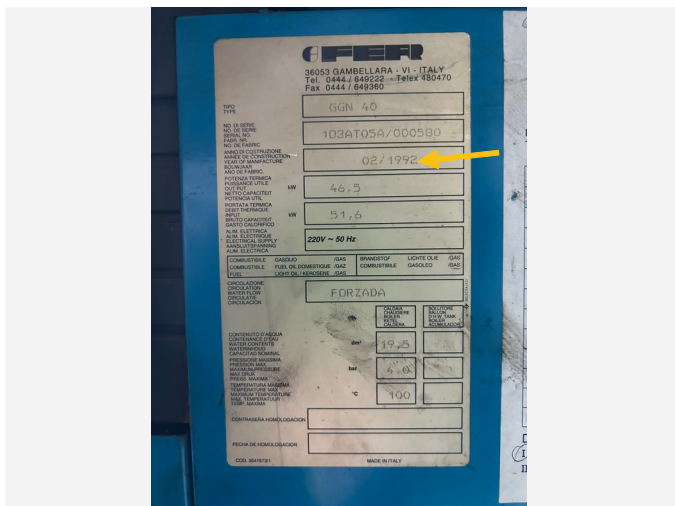
De stookolieketel van het merk FER (Ferrol) heeft als bouwjaar 1992. Ferrol heeft tot en met 1989 asbesttoepassingen gebruikt bij de fabricage van deze ketel. Gezien deze ketel van na deze periode dateert is de kans klein dat er nog asbesttoepassingen gebruikt zijn.

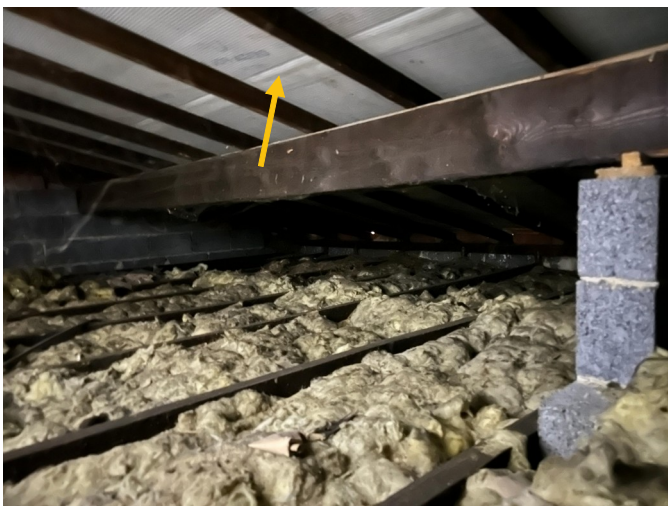
Het onderdak betreft een recent geplaatste folie onder de panlatten en de dakpannen, Deze zijn niet asbesthoudend.

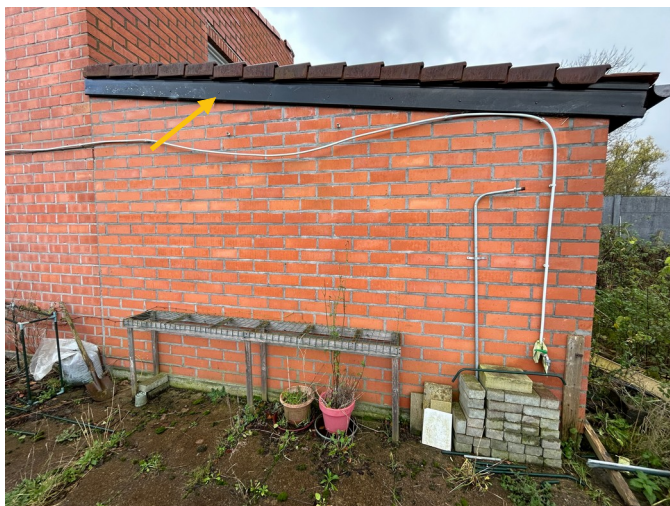
Aan het dak op de achteruitbouw werd een windveer aangebracht in pvc-materiaal.

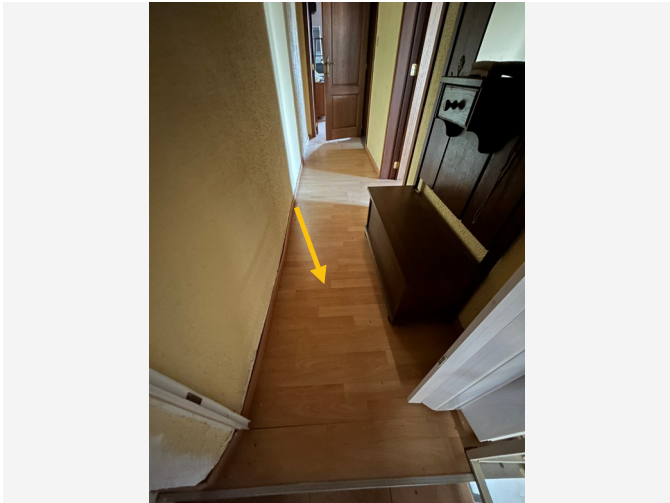
Als vloerbekleding op de slaapkamers en de gang ligt er op het gelijkvloers een laminaatvloer. Deze is niet asbesthoudend.

Als er bij verwijdering van de laminaat een vloerzeil aan te treffen is, is het wenselijk een bijkomende staalname te laten uitvoeren van de vloerbekleding.

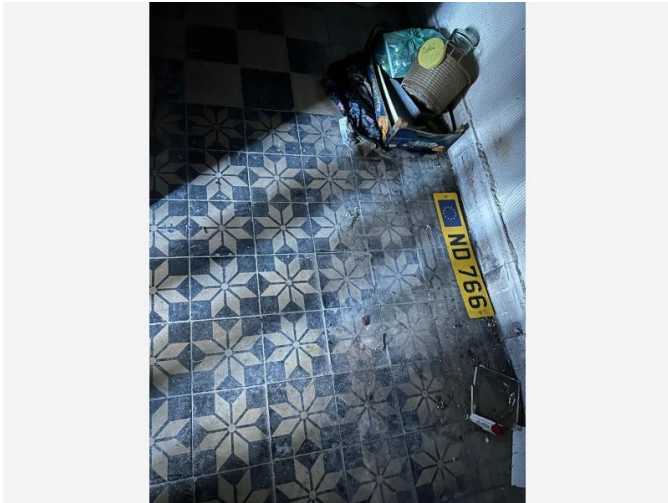
Op de vloer in de kelder ligt een dikke tegel met zwart-wit motief en heeft een dikte van ongeveer 2 cm.

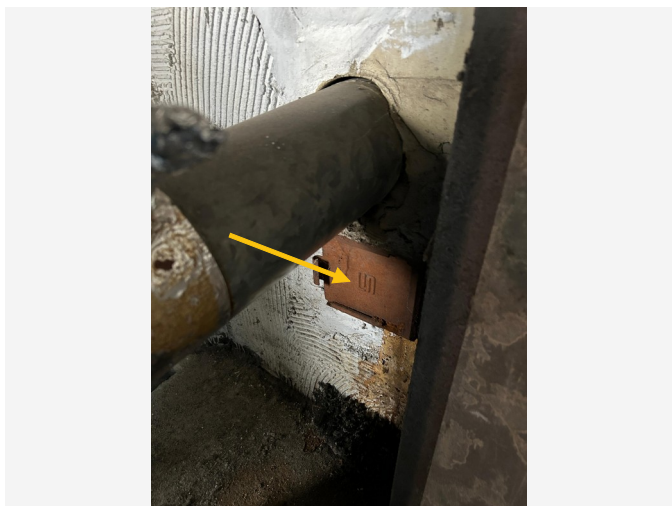
Onder de rookgasafvoerbuis van de stookolieketel ziet een ingemetseld roetluikje. Dit is gemaakt uit metaal. Niet asbest-verdacht.

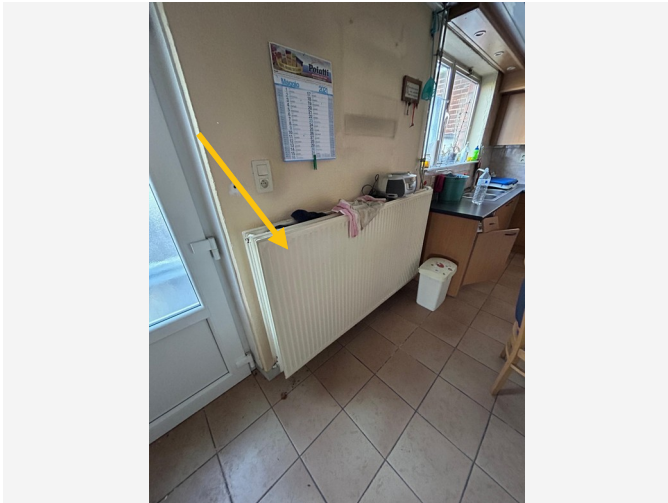
De radiatoren zijn van een recent type en bevatten geen asbesthoudende pakking.

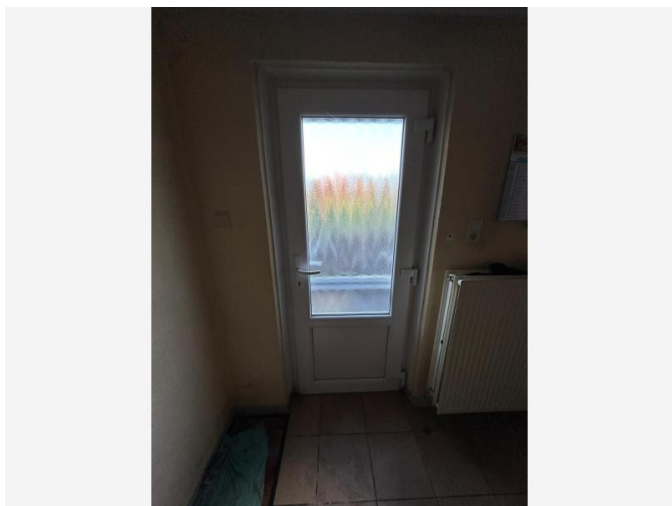
De ramen en deuren met een profiel uit wit pvc zijn van 2009/2010. Dus niet asbestverdacht.

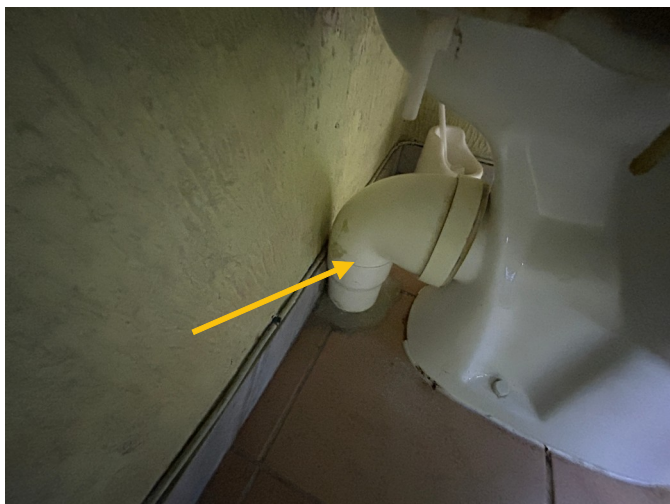
De toiletaansluiting van het toilet is gedaan met pvc-buis. Indien er bij afbraakwerken een andere leiding dan pvc aangetroffen wordt kan dit mogelijk een asbestcement buis zijn. Hiervoor verwijzen wij naar de aangetroffen AC-buis in de afvalfiche. Bij het aantreffen tijdens deze werken is het wenselijk bijkomend onderzoek uit te voeren.

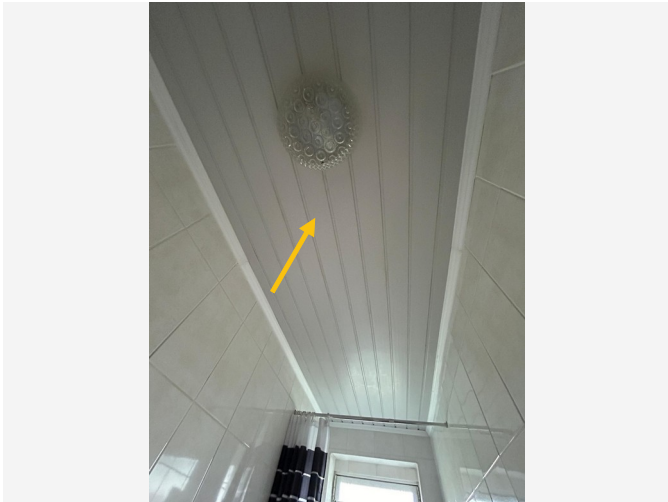
# Fiche 17: Plafond afgewerkt met gyproc of planchetten

De plafond zijn afgewerkt met gipskartonplaten of met houten of pvc planchetten. Deze materialen zijn niet asbesthoudend.

Als er bij renovatie en/of herstelling toch plafondpleister word aangetroffen is het wenselijk terug contact op te nemen met een Asbestdeskundige voor bijkomende staalname.

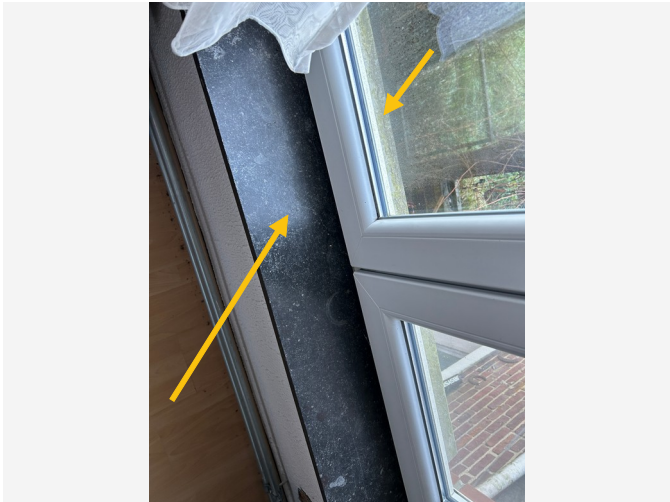
# Fiche 18: Venstertabletten en entre-ports (binnen/buiten)

De verschillende venstertabletten en entre-ports zijn zo wel aan de binnenzijde als de buitenzijde gemaakt uit natuursteen.

Enkele vensterbanken zijn uit hout gemaakt.

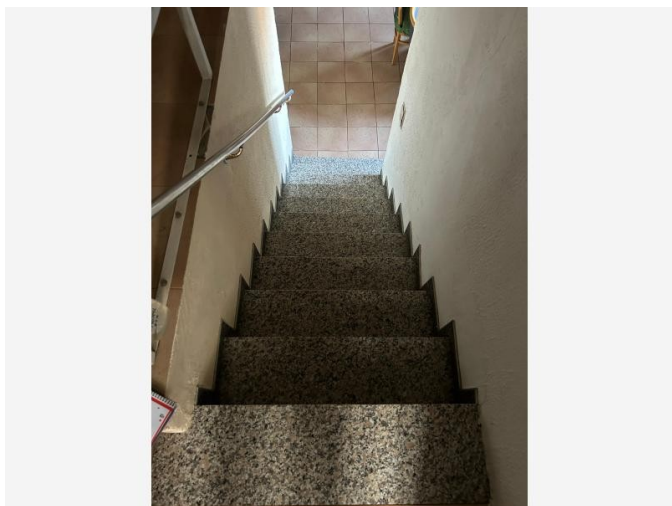
De trap naar de leefruimte is gemaakt uit natuursteen.

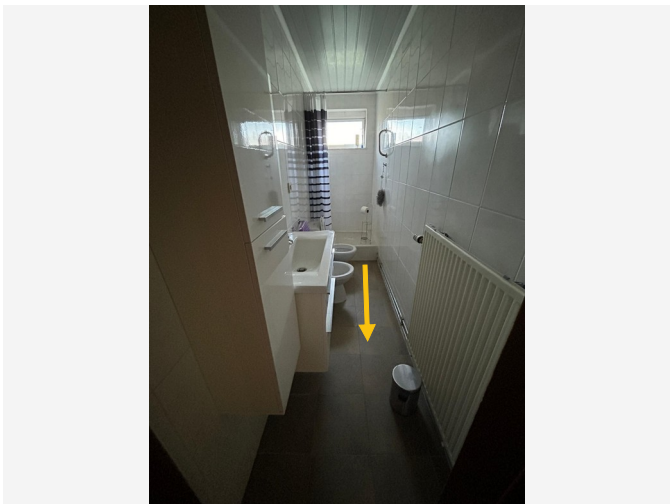
De vloerbekleding van de kelder verdieping bestaat uitsluitend uit veramische tegels.  
De ceramische tegels op het gelijkvloers zijn aan te treffen in de badkamer en inkom.  
Ook in een deel van de kelder ligt ceramische vloer als vloerbekleding  
Deze is niet -asbestverdacht.

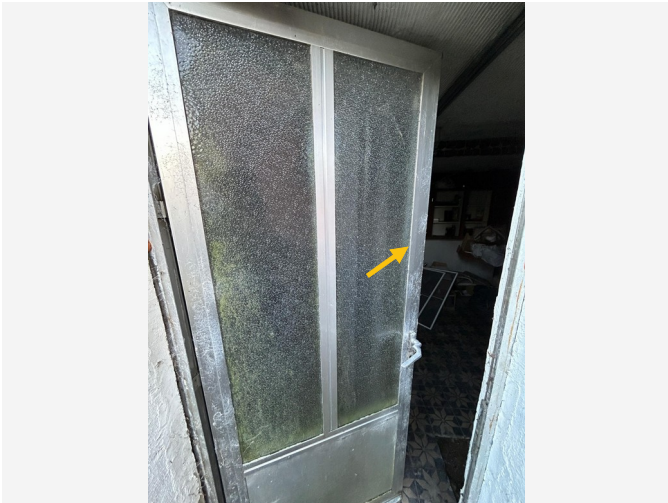
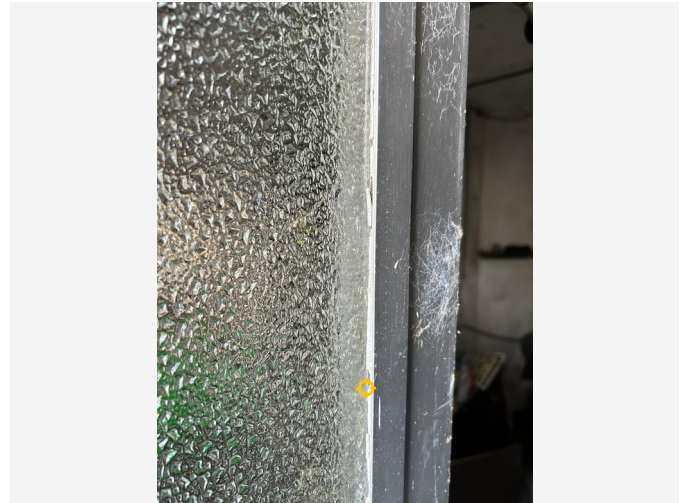
Geen asbest

#	Type	Referentie	Resultaat
21.1	Mengmonster	MM04	Geen asbest

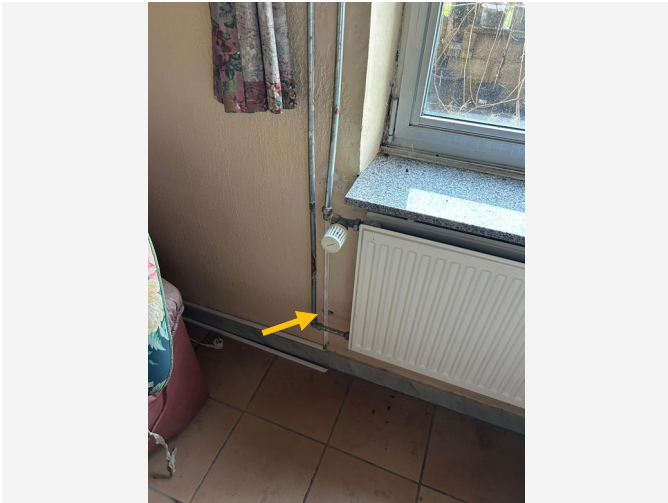
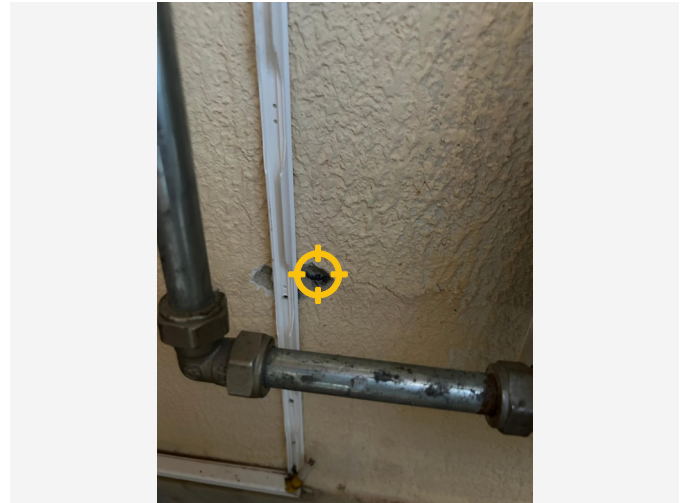
Geen asbest

#	Type	Referentie	Resultaat
22.1	Mengmonster	MM01	Geen asbest

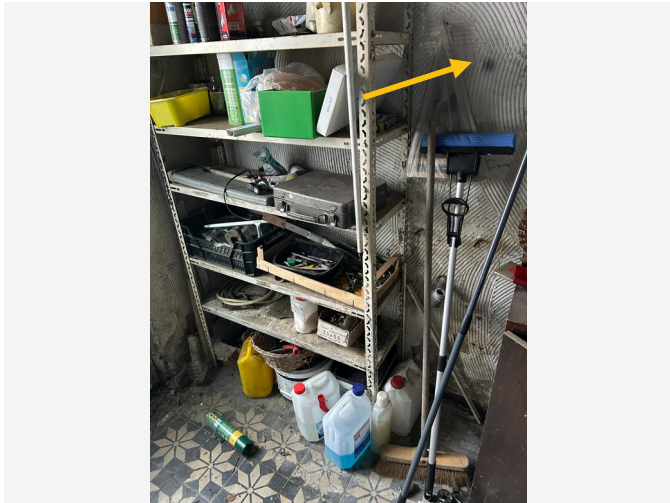
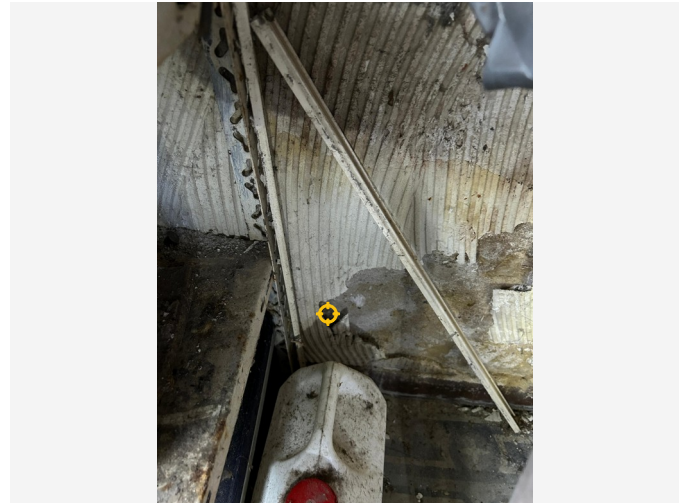
Geen asbest

#	Type	Referentie	Resultaat
23.1	Mengmonster	MM03	Geen asbest

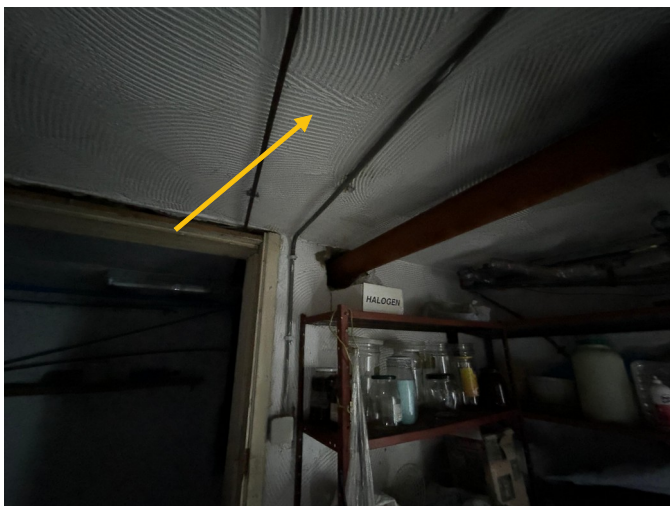
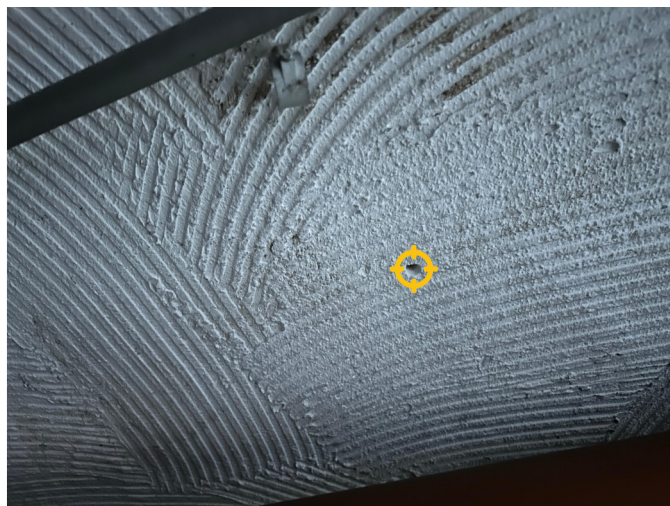
## Fiche 24: Plafondpleister kelder

Geen asbest

#	Type	Referentie	Resultaat
24.1	Mengmonster	MM02	Geen asbest
