# Asbestinventarisatetest

Kievitsheide 112, 2490 Balen

Attestnummer : 20230425-000631.000

**Niet-asbestveilig**

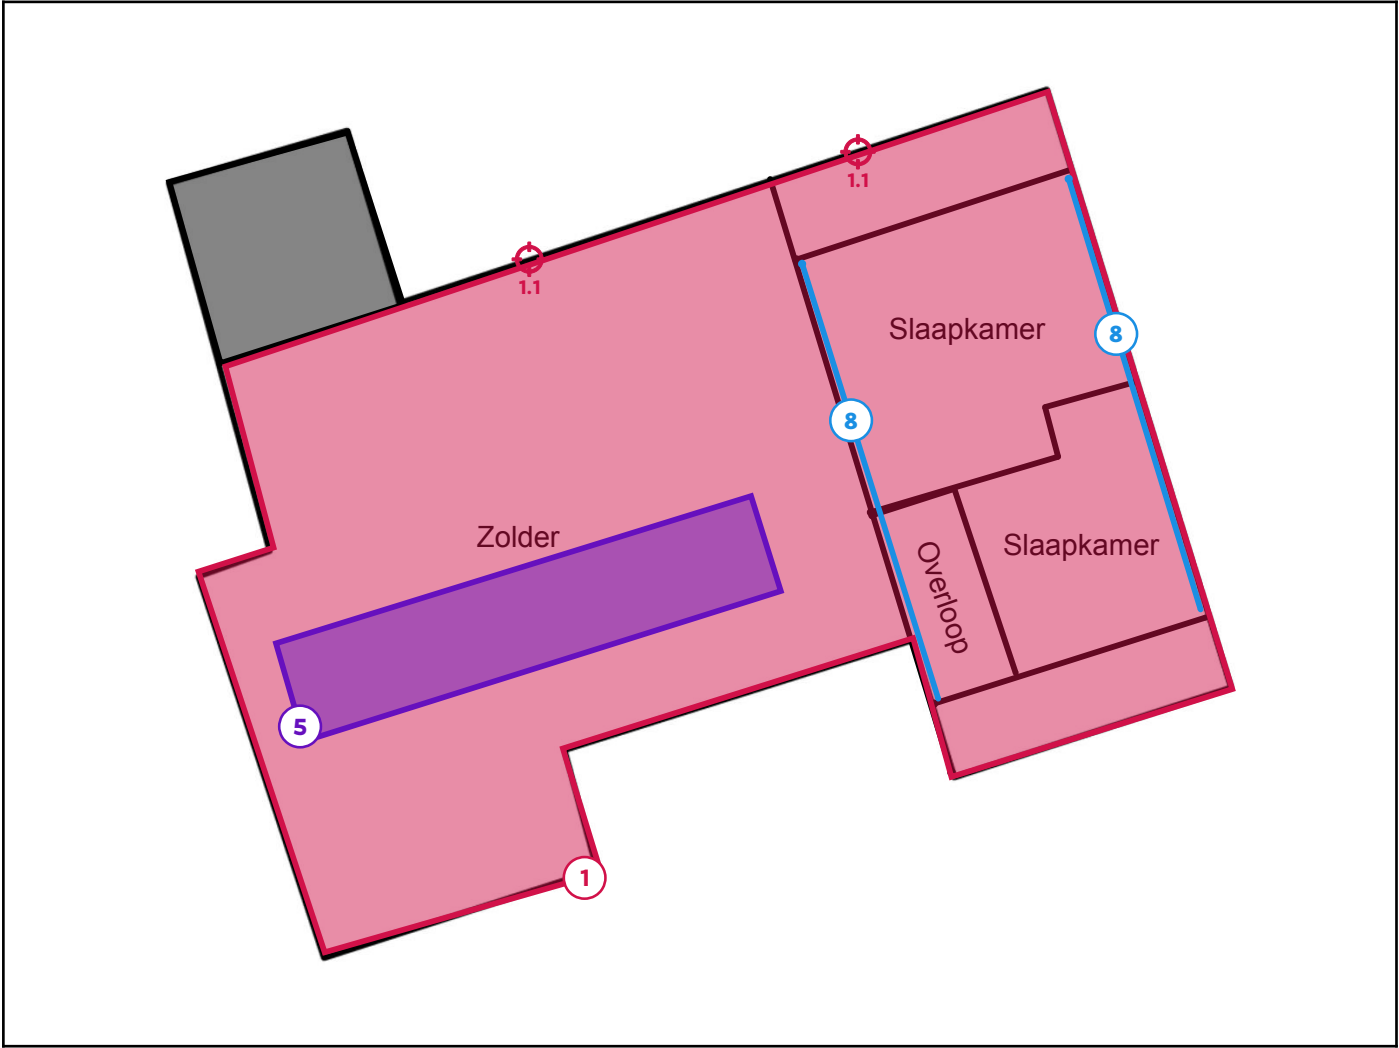
# Plan 1.1: Woning verdieping

| Beschrijving | Type | Actie |
|---|---|---|
| 1. Asbesthoudende dakbedekking | Asbestmateriaal | Dringend verwijderen |
| 1.1 Code: JRP23010-BIS-MM06 | Mengmonster | - |

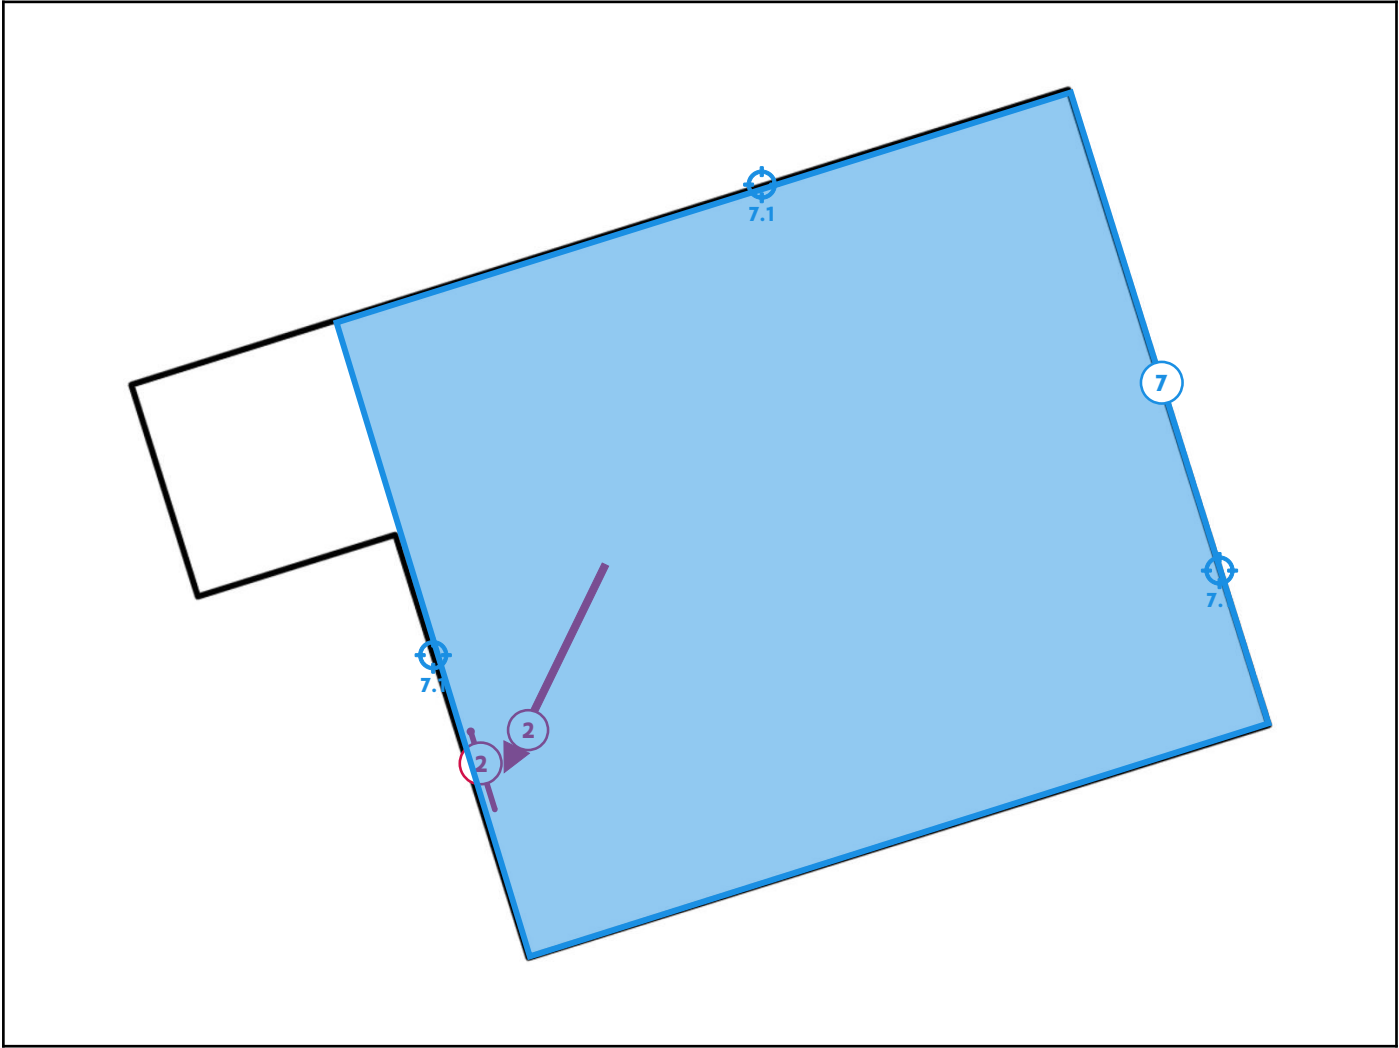
# Plan 4.1: Serre 2

| Beschrijving | Type | Actie |
|---|---|---|
| 2. Reserve leien en boeiboord in Serre 2 | Asbestmateriaal | Dringend verwijderen |

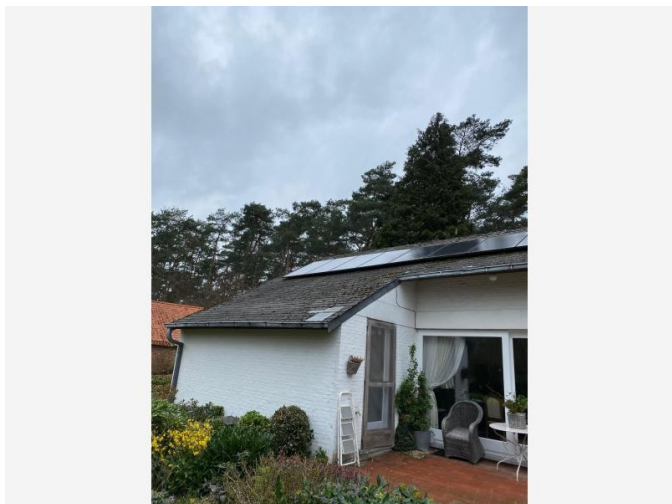
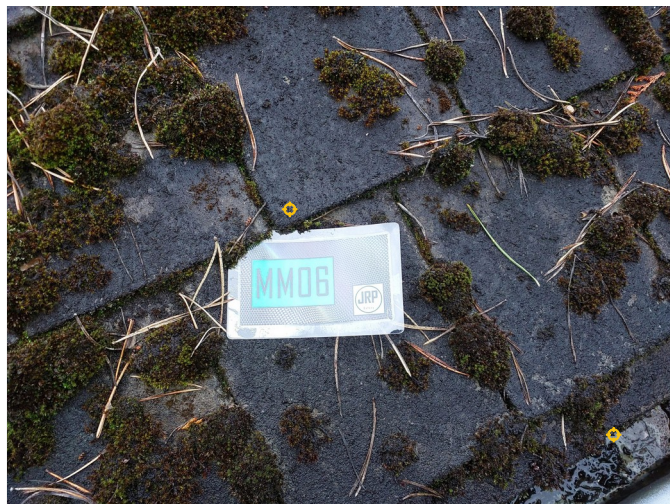
| Eindbeoordeling materiaalrisico | Hoog materiaalrisico en/of hoge kans op vezelvrijgave |

| Asbestsoort (vezeltype) | Crocidoliet aanwezig |
| Toestand van het materiaal | Matig beschadigd, matig verweerd |

| # | Type | Referentie | Resultaat |
|---|---|---|---|
| 1.1 | Mengmonster | JRP23010-BIS-MM06 | Crocidoliet, Chrysotiel |

| Beschrijving | Asbesthoudende dakbedekking |

**Dringend verwijderen**

- Zorg voor een veilig beheer. Vermijd het beschadigen van het asbestmateriaal. Controleer de toestand jaarlijks op wijzigingen.
- Zorg voor een veilig beheer en verwijder dit asbestmateriaal wanneer het bij werken eenvoudig bereikbaar wordt. Controleer de toestand jaarlijks op wijzigingen.

- Eenvoudige handelingen: mag via doe-het-zelf of door werknemer(s) met opleidingsattest eenvoudige handelingen  
Deze dakbedekking mag onder de noemer "eenvoudige handelingen" weggenomen worden door de eigenaar of een daarvoor opgeleid dakwerker. Wegnemen en afvoeren zoals voorzien in de richtlijnen van Ovam en Limburg.net. Denk daarbij aan de juiste en voldoende persoonlijke beschermingsmiddelen.

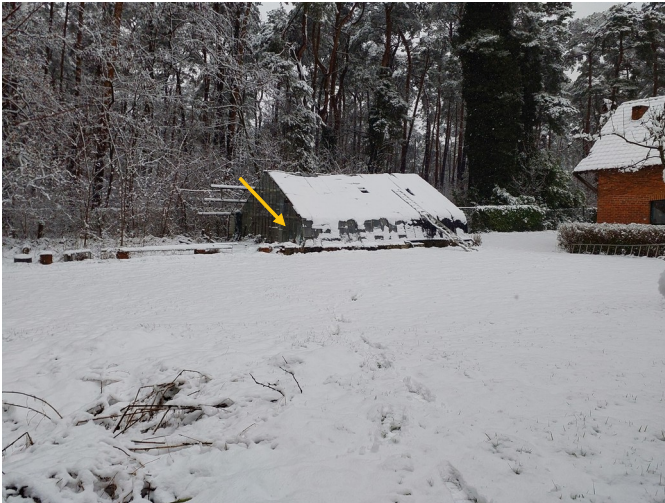
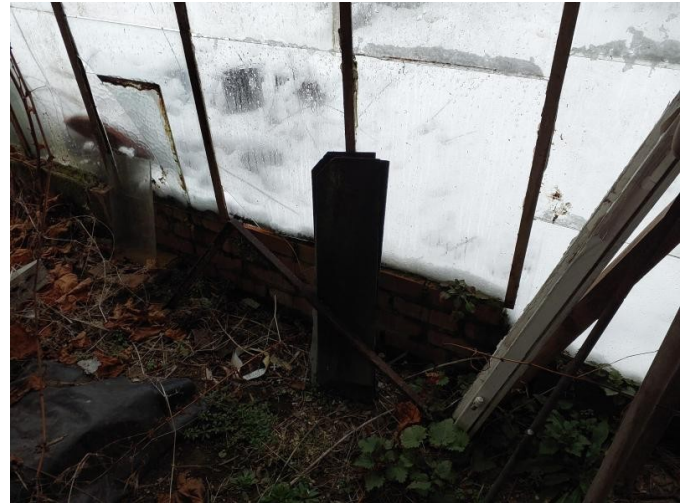
| Beschrijving | Reserve leien en boeiboord in Serre 2 |
| Type afvalstof | Betreft stock-voorraad of gedemonteerde asbestmaterialen |
| Asbestmaterialen | <ul style="list-style-type: none"><li>• Dak- en gevelbekleding - Lei, shingle</li><li>• Dak- en gevelbekleding - Nok, windveer, boeiboord</li></ul> |

**Dringend verwijderen**

- Verwijder het asbestafval.

- Eenvoudige handelingen: mag via doe-het-zelf of door werknemer(s) met opleidingsattest eenvoudige handelingen  
Deze intacte toepassing mag onder de noemer "eenvoudige handelingen" door de eigenaar weggenomen en dubbel verpakt worden. Hou daarbij rekening met de richtlijnen van OVAM en Limburg.net. Draag zorg voor je persoonlijke veiligheid. Draag minimaal een FFP3 stofmasker en vermijd beschadigingen aan de toepassing.

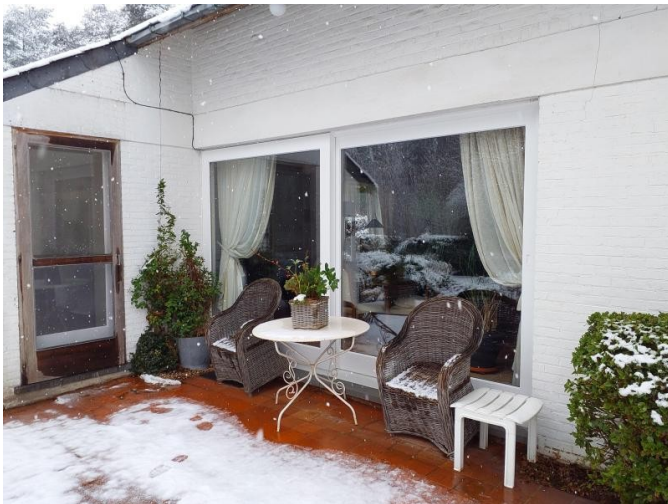
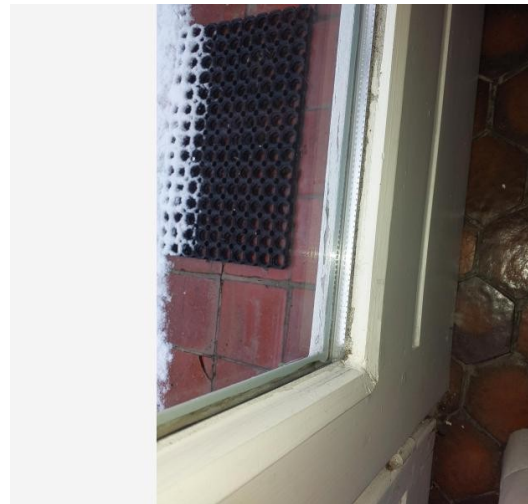
| Eindbeoordeling materiaalisico | Zeer laag materiaalisico en/of zeer lage kans op vezelvrijgave |

| Asbestsoort (vezeltype) | Amfibool aanwezig, uitgezonderd crocidoliet |
| Toestand van het materiaal | Licht beschadigd, licht verweerd. Intact materiaal type Pical – asbestboard of categorie III 'gebondenheid' |

| Beschrijving | Mastiek raam woonkamer en achterdeur. |

Zorgvuldig beheren

- Zorg voor een veilig beheer. Vermijd het beschadigen van het asbestmateriaal. Controleer de toestand jaarlijks op wijzigingen.
- Zorg voor een veilig beheer en verwijder dit asbestmateriaal wanneer het bij werken eenvoudig bereikbaar wordt. Controleer de toestand jaarlijks op wijzigingen.

- Eenvoudige handelingen: mag via doe-het-zelf of door werknemer(s) met opleidingsattest eenvoudige handelingen  
Wanneer deze toepassing samen met de drager (deur of raam) wordt weggenomen en afgevoerd is er geen bijkomend risico op mogelijke vezelvrijgave. Uiteraard is de aanwezigheid van asbestverdacht materiaal vooraf te melden aan de plaatser.

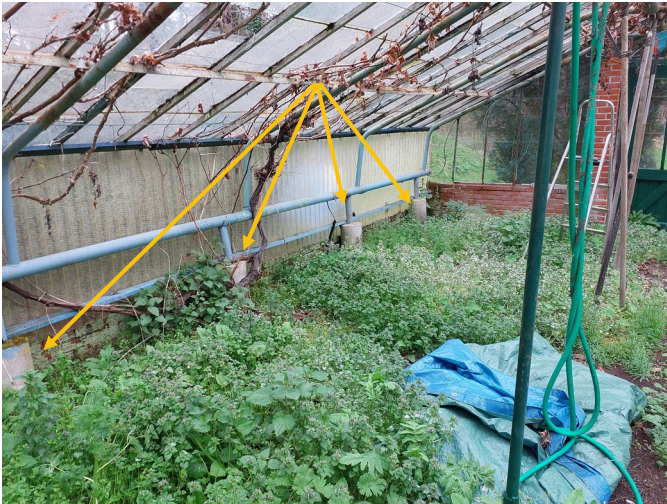
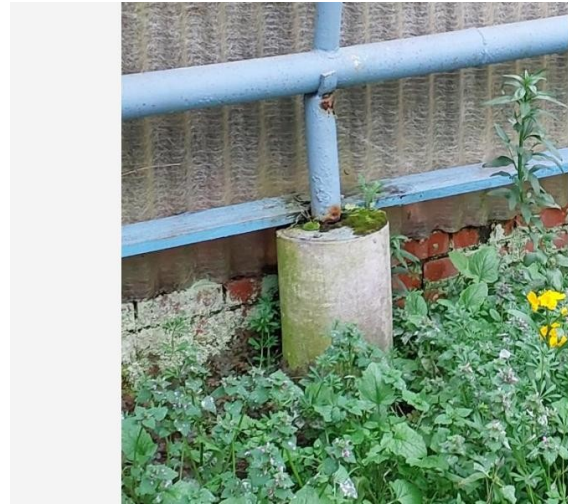
| Eindbeoordeling materiaalrisico | Laag materiaalrisico en/of verlaagde kans op vezelvrijgave |

| Asbestsoort (vezeltype) | Crocidoliet aanwezig |
| Toestand van het materiaal | Licht beschadigd, licht verweerd. Intact materiaal type Pical – asbestboard of categorie III 'gebondenheid' |

| Beschrijving | Gegoten voeten serre 1 |

| Opmerking | Het betreft hier de asbestcementbuis die als kekisting gebruikt werd voor het gieten van de betonnen voeten in de serre. |

Zorgvuldig beheren

- Zorg voor een veilig beheer. Vermijd het beschadigen van het asbestmateriaal. Controleer de toestand jaarlijks op wijzigingen.
- Zorg voor een veilig beheer en verwijder dit asbestmateriaal wanneer het bij werken eenvoudig bereikbaar wordt. Controleer de toestand jaarlijks op wijzigingen.

- Eenvoudige handelingen: mag via doe-het-zelf of door werknemer(s) met opleidingsattest eenvoudige handelingen  
Als deze intacte toepassing volledig kan weggenomen worden, zonder het toebrengen van beschadigingen, dan mag dat onder de noemer van de eenvoudige handelingen. Het belangrijkste daarbij is dat de asbesttoepassing intact blijft en dubbel verpakt afgevoerd wordt. Denk bij het manipuleren van deze toepassingen aan voldoende en geschikte persoonlijke beschermingsmiddelen.

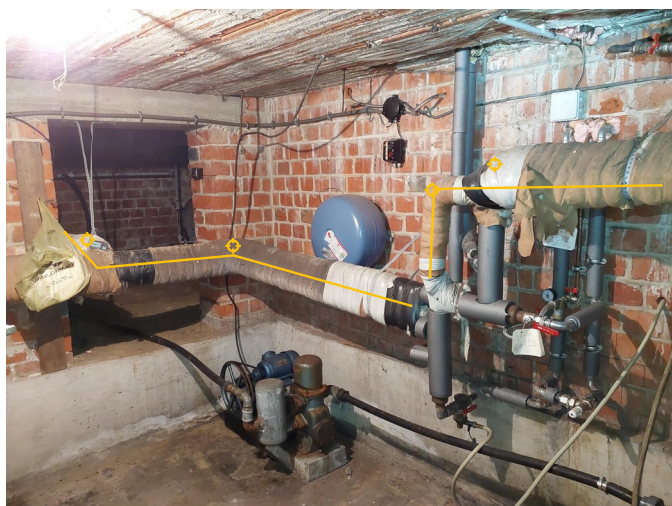
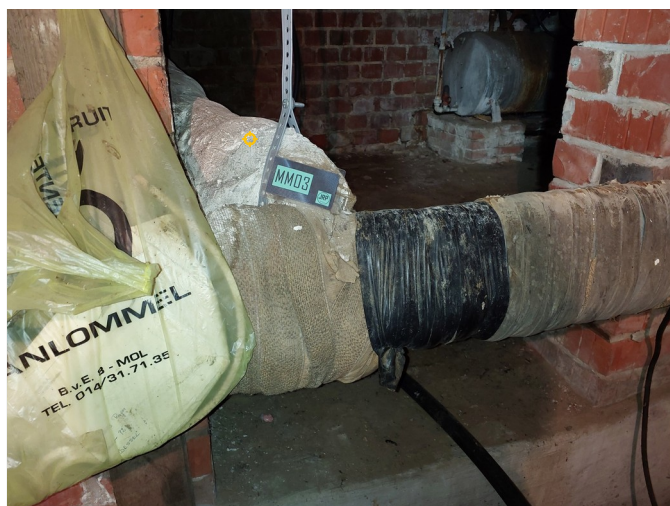
## Fiche 6: Leidingisolatie kelder

Geen asbest

| # | Type | Referentie | Resultaat |
|---|---|---|---|
| 6.1 | Mengmonster | JRP23010-MM03 | Geen asbest |

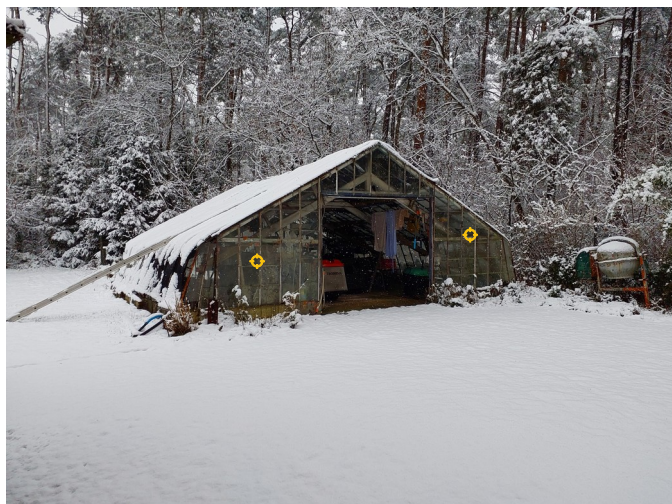
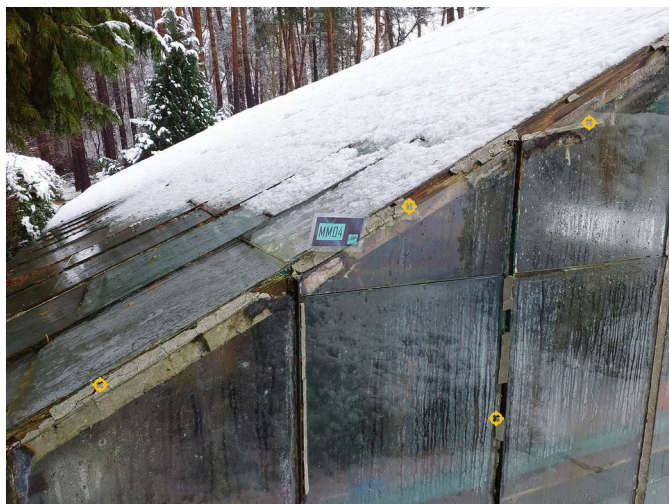
## Fiche 7: Mastiek serres

Geen asbest

| # | Type | Referentie | Resultaat |
|---|---|---|---|
| 7.1 | Mengmonster | JRP23010-MM04 | Geen asbest |

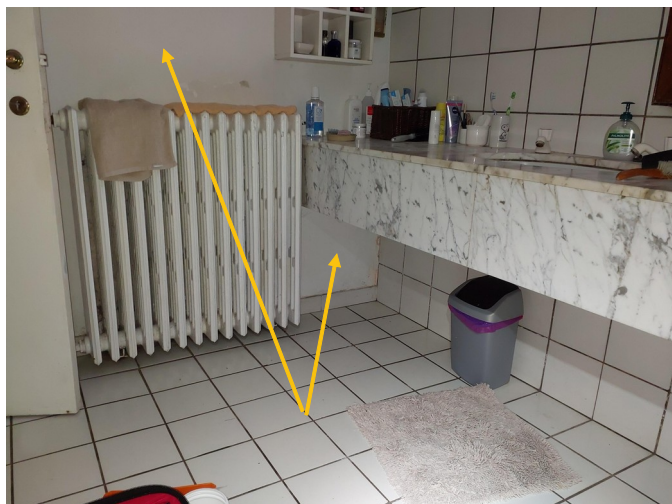
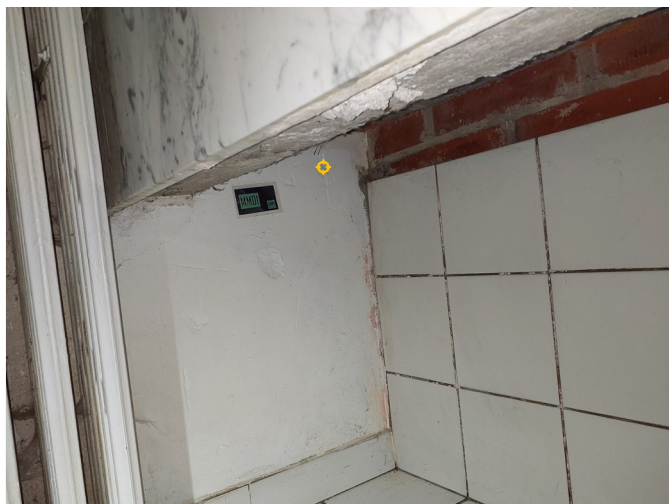
## Fiche 8: Pleisterwerk wanden

Geen asbest

| # | Type | Referentie | Resultaat |
|---|---|---|---|
| 8.1 | Mengmonster | JRP23010-MM01 | Geen asbest |

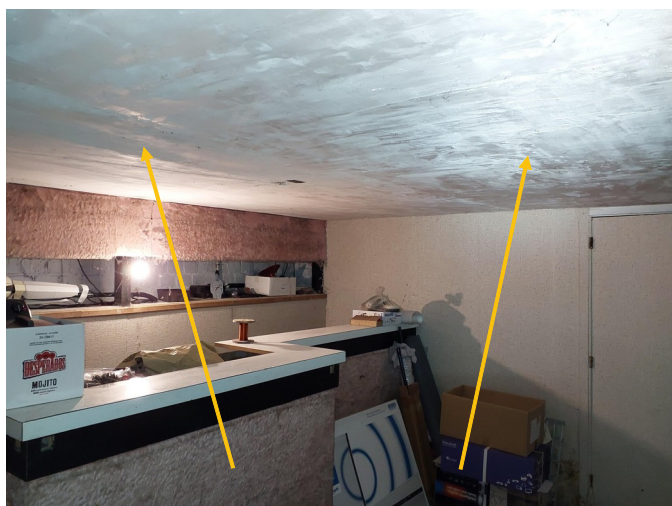
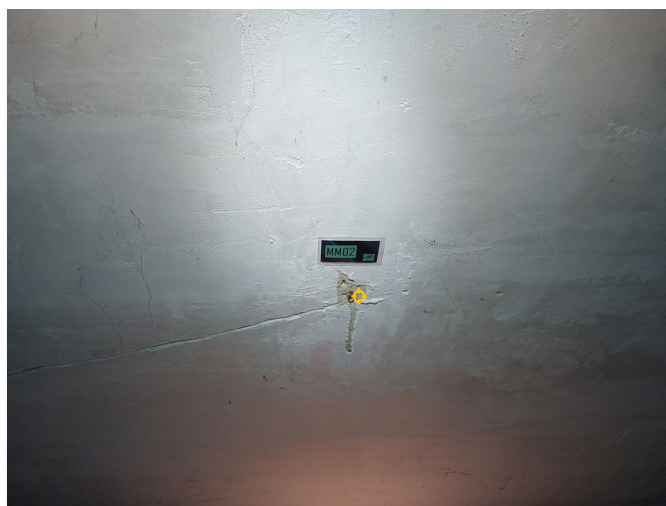
## Fiche 9: Pleisterwerk plafond

Geen asbest

| # | Type | Referentie | Resultaat |
|---|---|---|---|
| 9.1 | Mengmonster | JRP23010-MM02 | Geen asbest |

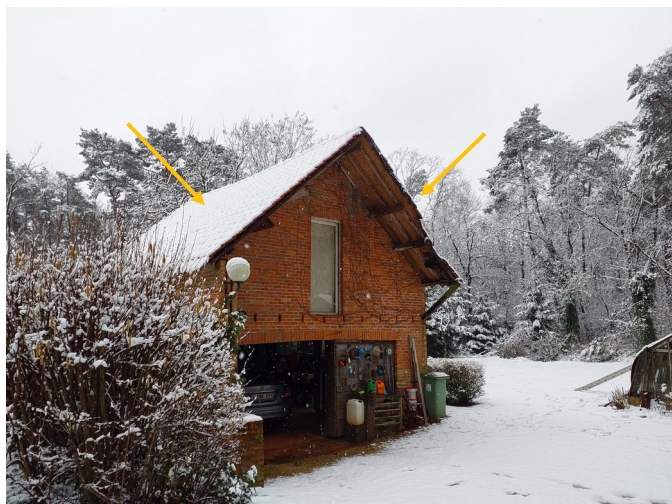
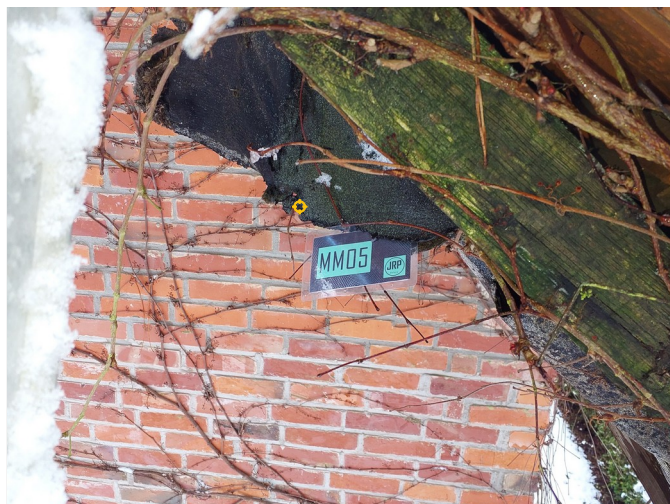
## Fiche 10: Bitumen onderdak garage

Geen asbest

| # | Type | Referentie | Resultaat |
|---|---|---|---|
| 10.1 | Puntmonster | JRP23010-MM05 | Geen asbest |
