# Asbestinventarisatattest

Veugenstraat 1, 3690 Zutendaal

Attestnummer : 20250626-000268.000

**Niet-asbestveilig**

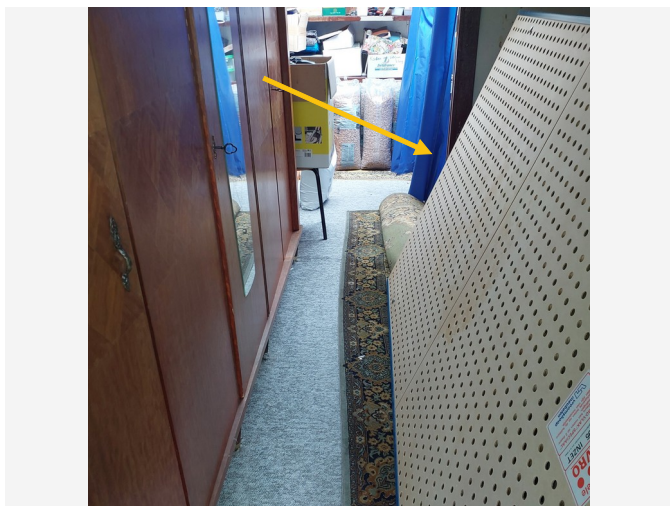
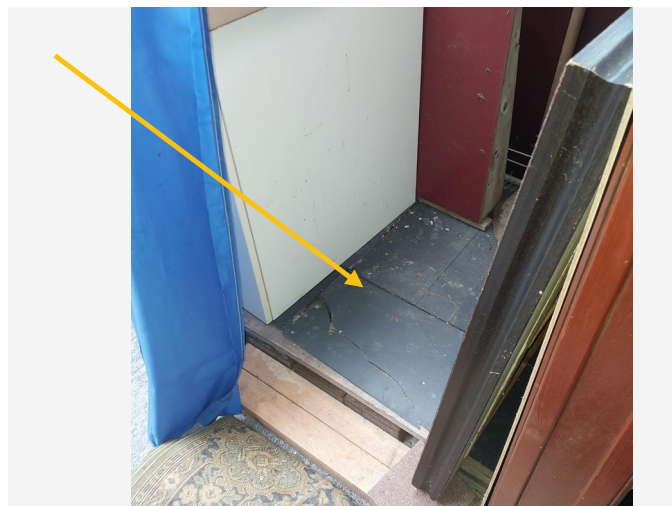
Het asbestmateriaal valt onder de mijlpaal van 2040.

**Dringend verwijderen**

Opruimactiviteiten.

| Beschrijving | Restant leien in berghok |
| Aanwezige resten | Op een pallet in de bergruimte liggen enkele leien. Dit zijn duidelijk dezelfde leien als dewelke gebruikt zijn voor de bedekking van het dak. |
| Opmerking | Als bewijsdocument wordt in deze verwezen naar het analyserapport dat de monstername van de dakleien beschrijft. |

- Verwijder het asbestafval.

- Eenvoudige handelingen: mag via doe-het-zelf of door werknemer(s) met opleidingsattest eenvoudige handelingen  
Deze losliggende leien kunnen op eenvoudige wijze dubbel verpakt afgevoerd worden naar het recyclagepark. Daarvoor volstaat het om ze met een degelijke wegwerphandschoen en onder bescherming van een FFP3 mondkap in de verpakking te plaatsen. Vermijd elke vorm van beschadiging.

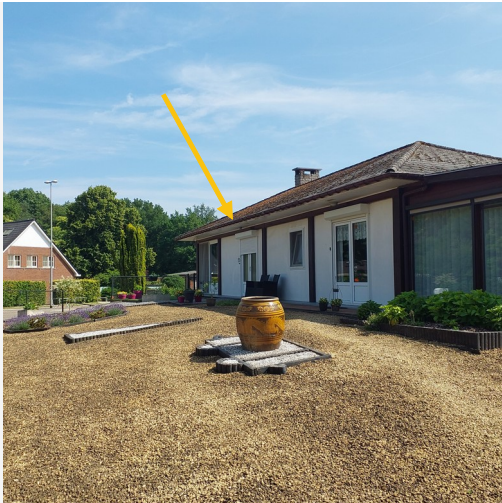
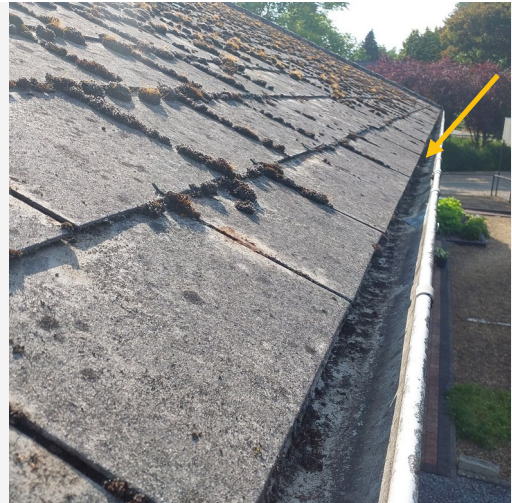
## Fiche 2: Slib in de dakgoot.

Asbestmateriaal - afvalstof

Het asbestmateriaal valt onder de mijlpaal van 2040.

**Dringend verwijderen**

| Beschrijving | Slib in de dakgoot. |
| Bron van de resten | Het dak dat hernomen is in de betreffende bronfiche |
| Gebondenheid resten | Niet hecht |
| Opmerking | In de dakgoot bevindt zich her en der sediment dat afspoelde van de vezelcementleien. Ook dit afval dient als asbesthoudend beschouwd te worden. |

- Verwijder het asbestafval.
- Voer bijkomende staalname(s) uit.

- Eenvoudige handelingen: mag via doe-het-zelf of door werknemer(s) met opleidingsattest eenvoudige handelingen  
Het betreft hier asbestverdacht afval in het buitenklimaat, deze slibresten worden best verwijderd door uitspoeling. Dat betekent dat na het verwijderen van het dak de goten in een vat worden uitgespoeld om de resten te verzamelen. Dat afval dient afgevoerd te worden naar een gespecialiseerde inzamelaar van niet-hechtgebonden asbestafval. Draag tijdens het manipuleren van dit afval steeds de juiste bescherming, minimaal bestaande uit een FFP3 mondkap, degelijke wegwerphandschoenen en een wegwerpovertrek van het type 5/6

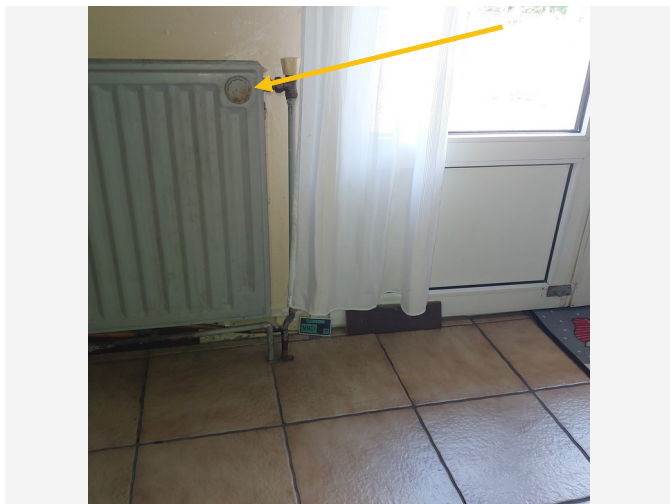
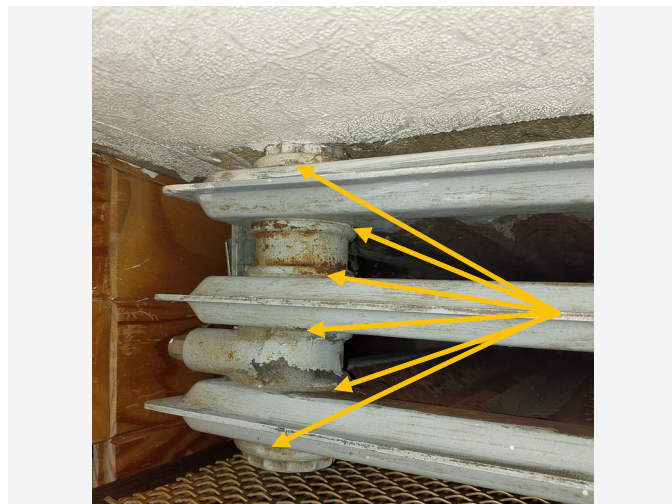
Het asbestmateriaal valt onder de mijlpaal van 2034.

Verwijderen

| Eindbeoordeling materiaalrisico | Verhoogd materiaalrisico en/of verhoogde kans op vezelvrijgave |

| Gebondenheid | Categorie 2: niet-hechtgebonden met matrix |
| Asbestconcentratie | Hoog ( $\geq 50\%$ ) |
| Toestand van het materiaal | Licht beschadigd, licht verweerd. Intact calciumsilicaatmateriaal of categorie III 'gebondenheid' |

| Beschrijving | Dichtingen oude radiatoren |
| Opmerking | Er werden twee oude gietijzeren systeemradiatoren aangetroffen in de woning, deze waren herkenbaar voorzien van papieren dichtingen. |

- Zorg voor een veilig beheer. Vermijd het beschadigen van het asbestmateriaal. Controleer de toestand jaarlijks op wijzigingen.
- Voer bijkomende staalname(s) uit.

- Hermetische zone (erkend asbestverwijderaar)  
Het verwijderen van deze dichting zal vrijwel nooit lukken zonder deze te beschadigen, daarom dient deze niet hechtgebonden toepassing in een hermetische zone weggenomen te worden. Het wegnemen van de radiator in zijn geheel kan uiteraard zonder het toebrengen van beschadigingen aan de dichtingen en kan zo gebeuren door de eigenaar. Het weggenomen geheel dient dan achteraf gesaneerd te worden van het aanwezige asbest.

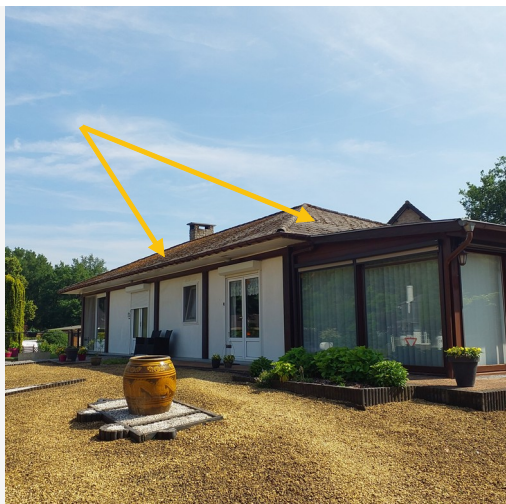
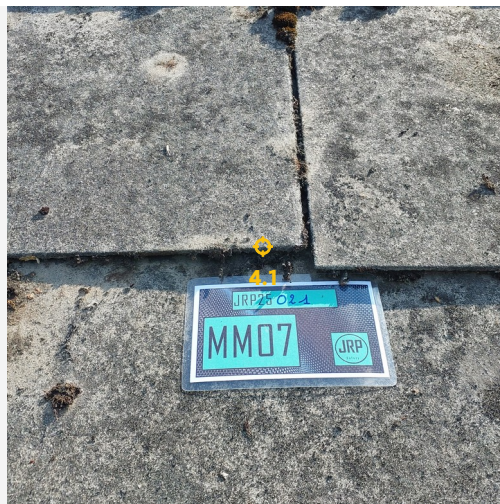
Het asbestmateriaal valt onder de mijlpaal van 2034.

Verwijderen

| Eindbeoordeling materiaalrisico | Verhoogd materiaalrisico en/of verhoogde kans op vezelvrijgave |
| Opmerking | Aan de buitenzijde is duidelijk vasthechting van korstmossen zichtbaar. verder in algemeen redelijke staat. |

| Toestand van het materiaal | Matig beschadigd, matig verweerd |

| # | Type | Referentie | Resultaat |
|---|---|---|---|
| 4.1 | Puntmonster | JRP25021-MM07 | Chrysotiel |

| Beschrijving | Dakleien |
| Opmerking | Het dak is voorzien van vezelcementleien. Aan één zijde van de woning stroomt het afspoelwater af over een EPDM dak, aande andere zijde over metalen platen. In de dakgoot is slib aanwezig, dit wordt opgenomen in een afzonderlijke afvalfiche. |

- Zorg voor een veilig beheer. Vermijd het beschadigen van het asbestmateriaal. Controleer de toestand jaarlijks op wijzigingen.
- Hemelwater dat afspoelt van asbestcement daken of gevels kan asbestdeeltjes bevatten. Gebruik het enkel voor gesloten circuits (bv. spoelen toiletten). Reinig na het vervangen van het dak of de gevel de dakgoten en regenwaterput of -ton om asbesthoudend sediment of slib te verwijderen

- Eenvoudige handelingen: mag via doe-het-zelf of door werknemer(s) met opleidingsattest eenvoudige handelingen  
Deze hechtgebonden dakbedekking kan volgens de methodiek van de eenvoudige handelingen weggenomen, verpakt en afgevoerd worden. Dat kan, gebruik makend van het ophaalsysteem van Limburg.net. De eigenaar of een doe het zelf mag de leien intact en zonder het toebrengen van beschadigingen demonteren en verpakken. Draag daarbij de juiste PBM zoals minimaal een FFP3 mondkap, degelijke wegwerphandschoenen en een wegwerpvoveral van het type 5/6. Bedek voor het wegnemen best de onderliggende structuur of verwijder deze mee (dat is een andere afvalstroom dan de asbesthoudende leien.) Bevochtiging is een goede risicoreducerende maatregel om stofvorming tegen te gaan.

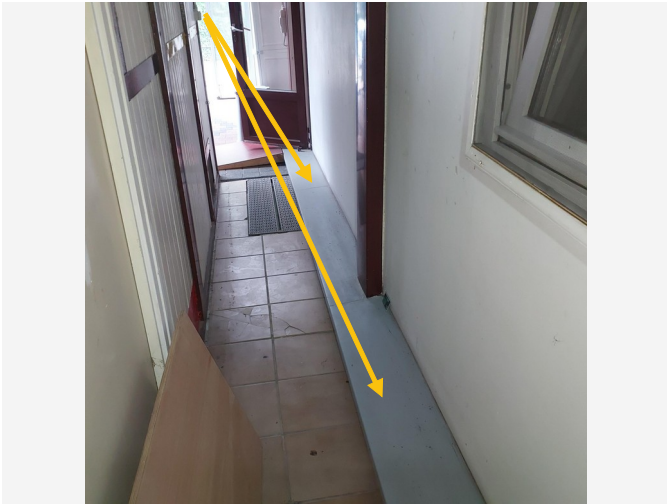
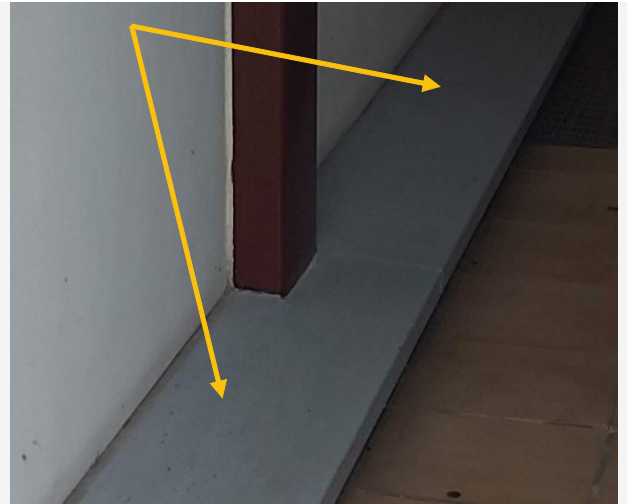
Het asbestmateriaal valt onder de mijlpaal van 2040.

Zorgvuldig beheren

| Eindbeoordeling materiaalrisico | Laag materiaalrisico en/of verlaagde kans op vezelvrijgave |
| Opmerking | Lokaal zeer kleine beschadigingen waarneembaar, de rest is voorzien van een laagje verf. |

| Asbestsoort (vezeltype) | Crocidoliet aanwezig |

| Opmerking | Het PREFAB gedeelte van de woning was origineel voorzien van vezelcementen vensterbanken/tabletten/afwerking aan de onderzijde van de panelen. Op de plaatsen waar bijgebouwd is zijn deze niet langer waarneembaar. |

- Zorg voor een veilig beheer. Vermijd het beschadigen van het asbestmateriaal. Controleer de toestand jaarlijks op wijzigingen.
- Voer bijkomende staalname(s) uit.

- Eenvoudige handelingen: mag via doe-het-zelf of door werknemer(s) met opleidingsattest eenvoudige handelingen  
Deze hechtgebonden toepassing in het buitenklimaat mag onder de noemer van de eenvoudige handelingen weggenomen, verpakt en afgevoerd worden. Denk tijdens het manipuleren van asbestverdachte materialen steeds aan de juiste PBM waaronder een FFP3 mondkap, een wegwerpovertrek van het type 5/6 en degelijke wegwerphandschoenen. Dubbel verpakt afvoeren, verpakking te voorzien van het asbestlogo.

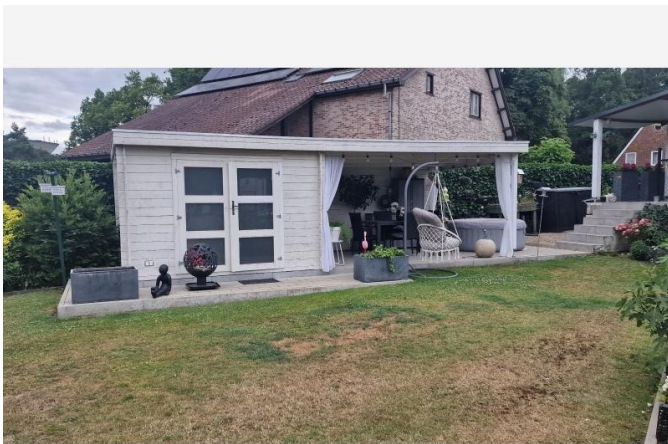
| Opmerking | Op de google streetview afbeelding van 2013 is nog zeer duidelijk het oude tuinhuis zichtbaar dat recent werd vervangen door een volledig nieuw exemplaar. |

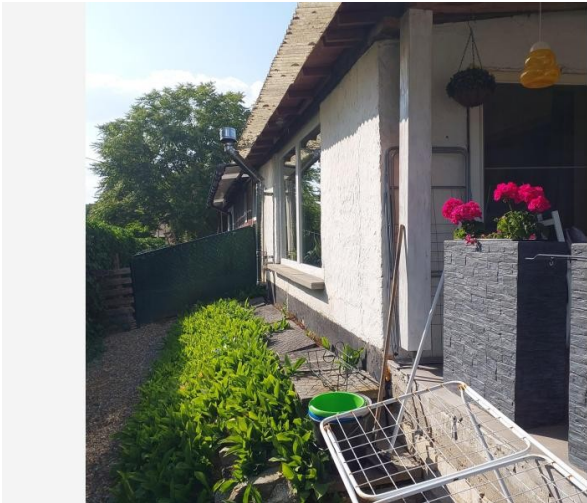
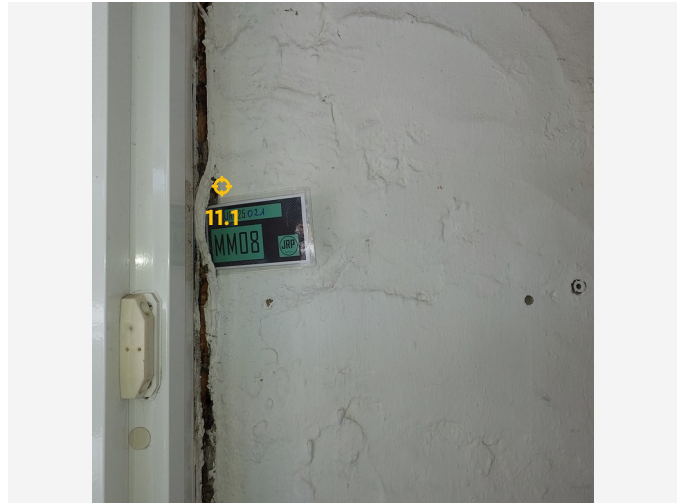
## Fiche 11: Crepi buitenwand

Geen asbest

| Opmerking | De buitenwand van het bijgebouwde deel eetkamer en hoofdslaapkamer zijn voorzien van een smeerlaag crepi. |
