## CONTRÔLE D'ÉTANCHÉITÉ ET DE CONFORMITÉ D'UN RÉSERVOIR À MAZOUT

RÉF. 113/2024/53719/C01:1

DATE DU CONTRÔLE 31/01/2024 AGENT VISITEUR XXXX XXXXX  
ADRESSE DU CONTRÔLE Chemin des Carrières 16 - 4950 Waimes AGRÉMENT RÉGION WALLONNE AGRW. DEP-048/A/10 12/10/2024

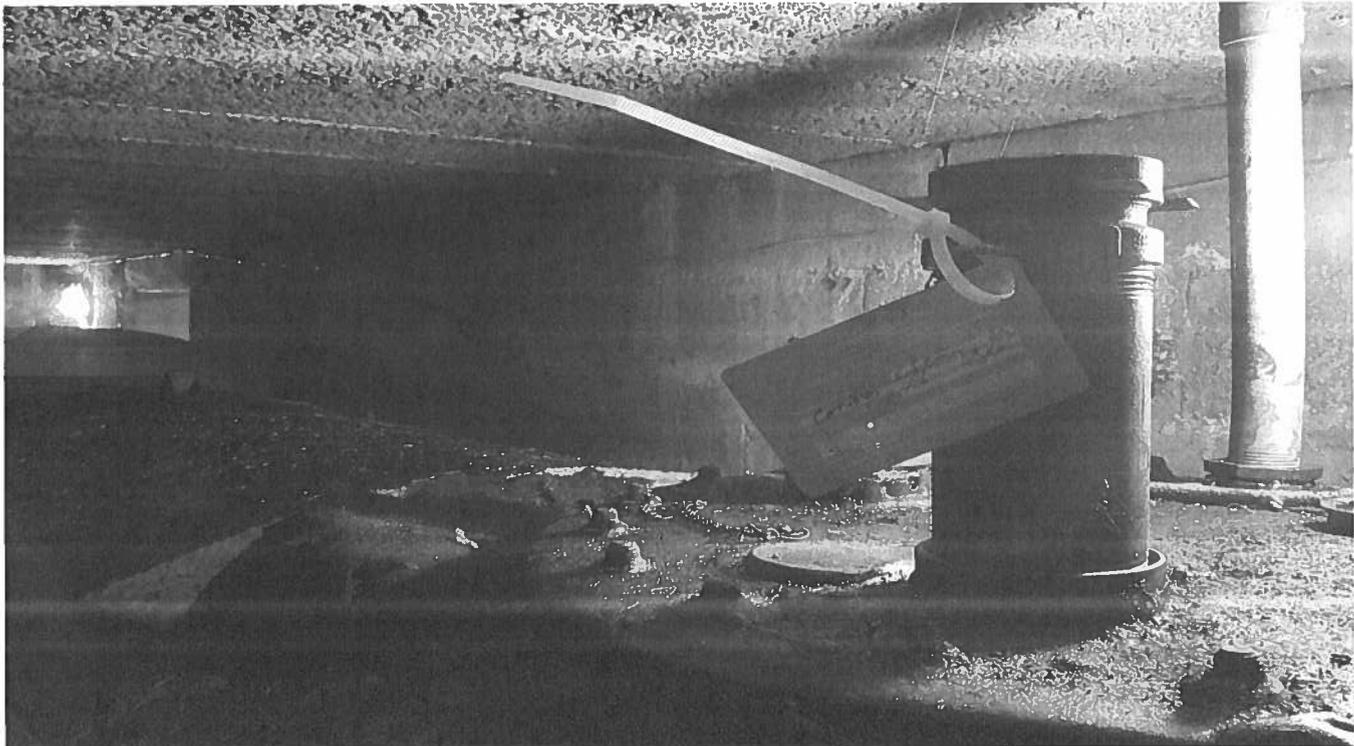
Plaque apposée sur le réservoir

Une plaquette orange a été fixée et scellée sur la conduite de remplissage du réservoir le jour même du contrôle.

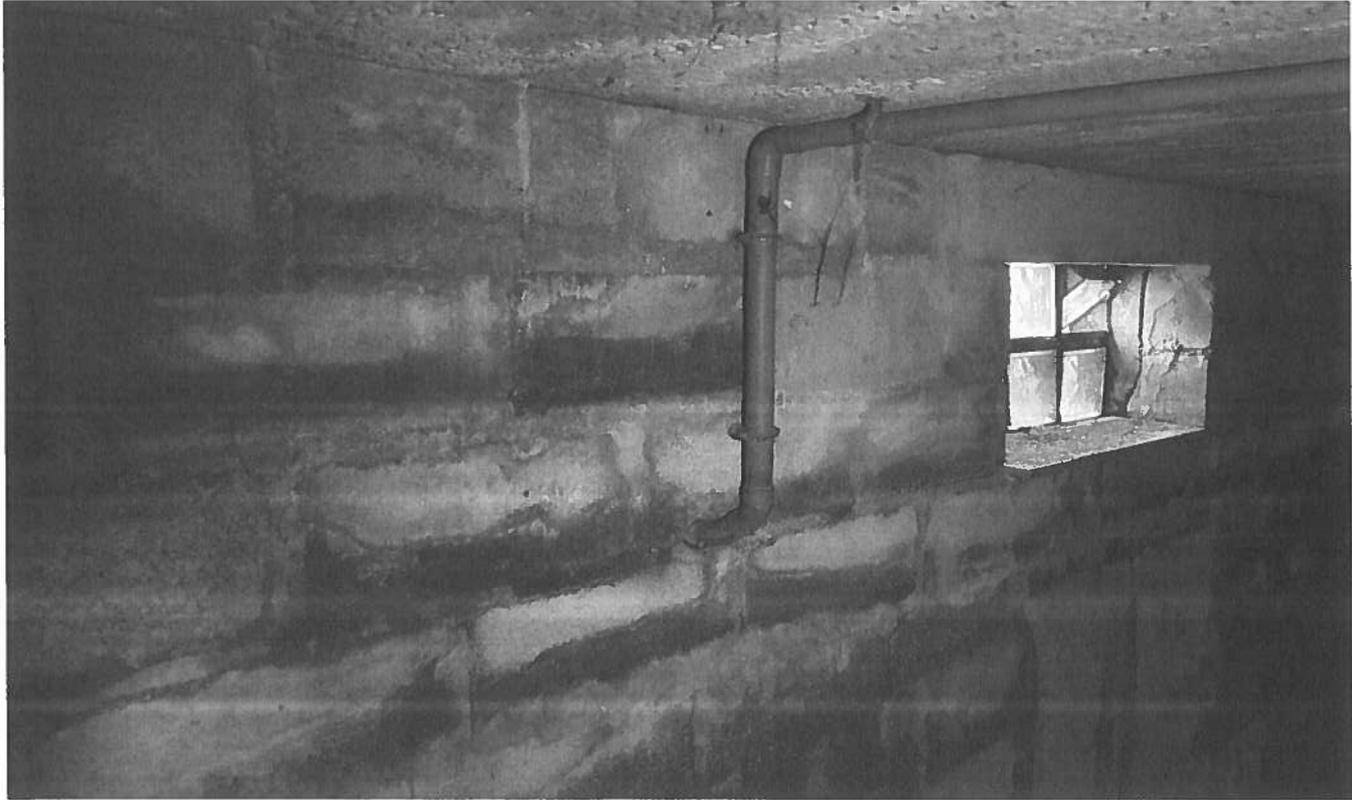
Non conformité

L'autorisation d'exploitation n'est pas présente  
Placer un système anti-débordement : sifflet ou sonde  
L'évent a une contre pente -> l'évent doit avoir une pente régulière vers le réservoir de minimum 2%/m.
