# Asbestinventarisatetest

Gouden-Boomstraat 13, 8000 Brugge

Attestnummer : 20240618-000055.000

Uitgegeven op : 18.06.2024

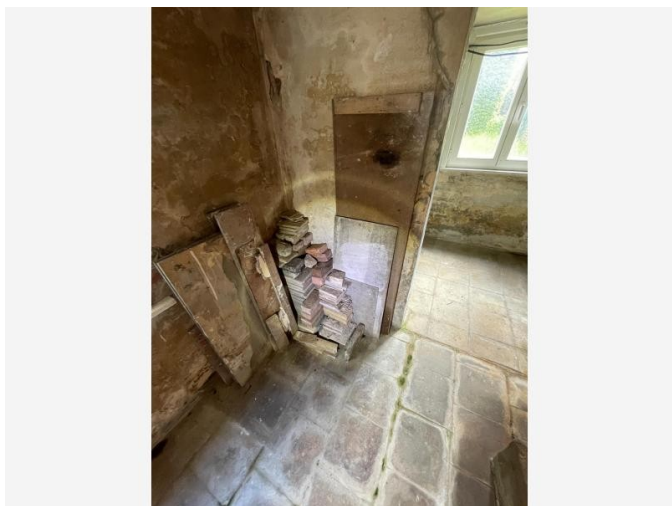
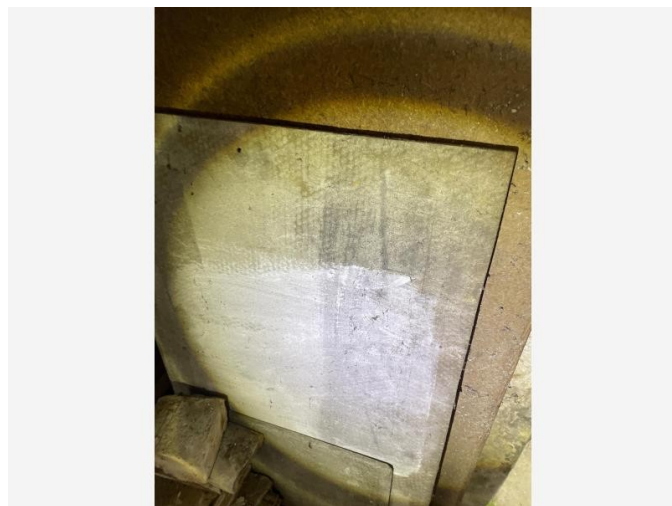
Het asbestmateriaal valt onder de mijlpaal van 2040.

**Dringend verwijderen**

Buitentoepassingen (ligt binnen), hechtgebonden, niet-tot licht beschadigd. Opletten bij breken (vezelvrijgave). Verwijdering mogelijk zonder breken .

Beschrijving	Asbestplaat kelder
Type afvalstof	Betreft stock-voorraad of gedemonteerde asbestmaterialen
Aanwezige resten	Geen resten aanwezig
Omgeving	Binnen
Primaire drager	Schuin dak
Asbestmaterialen	<ul style="list-style-type: none"><li>Dak- en gevelbekleding - Plaat</li></ul>
Bindmiddel van asbestmateriaal	Cement
Gebondenheid op basis van bindmiddel	Hecht
Hoeveelheid (gewicht - aantal)	<ul style="list-style-type: none"><li>10,00 kg - 1 stuk</li></ul>
Totaal gewicht	10,00 kg
Eenvoudig bereikbaar	Ja
Identificatiemethode	Vaststelling zonder monstername

- Verwijder het asbestafval.

- Eenvoudige handelingen: mag via doe-het-zelf of door werknemer(s) met opleidingsattest eenvoudige handelingen  
<https://ovam.vlaanderen.be/wie-mag-wat-verwijderen>

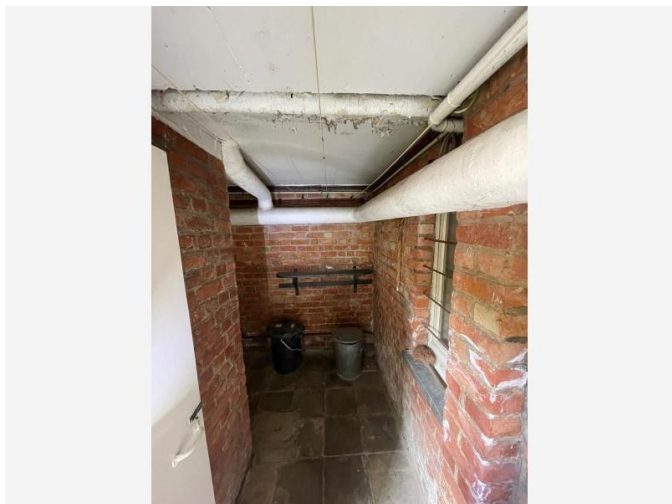
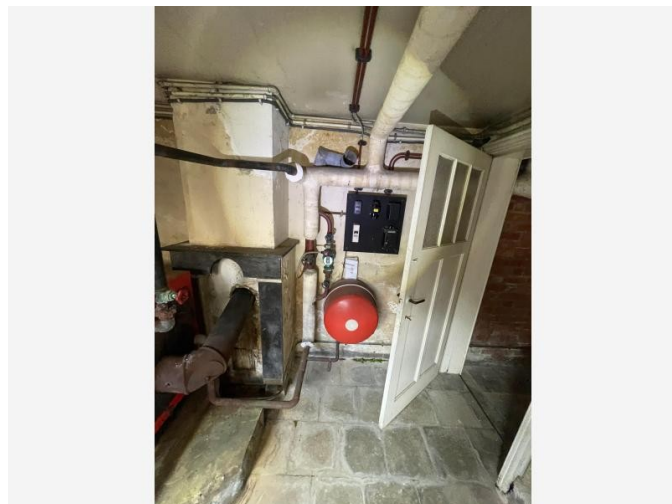
Het asbestmateriaal valt onder de mijlpaal van 2034.

Verwijderen

- Couveuzesak (erkend asbestverwijderaar)  
Niet-hechtgebonden toepassingen, gipsisolatie, erkede asbestverwijderaar. Asbestverdacht zonder staalame. Voor 100% uitsluitel is staalname nodig.

Per ongeluk tegenlopen. Vermijdt schade!! Loskomen stof.

Eindbeoordeling materiaalrisico	Verhoogd materiaalrisico en/of verhoogde kans op vezelvrijgave
---------------------------------	--

Gebondenheid	Categorie 2: niet-hechtgebonden met matrix
Asbestsoort (vezeltype)	Crocidoliet aanwezig
Asbestconcentratie	Hoog ( $\geq 50\%$ )
Afschermingsgraad van het gehele materiaal	Geheel of deels (ook) vrij aan binnenluchtstromen
Toestand van het materiaal	Onbeschadigd, niet verweerd

- Zorg voor een veilig beheer. Vermijd het beschadigen van het asbestmateriaal. Controleer de toestand jaarlijks op wijzigingen.
- Zorg voor een veilig beheer en verwijder dit asbestmateriaal wanneer het bij werken eenvoudig bereikbaar wordt. Controleer de toestand jaarlijks op wijzigingen.
- Verwijder dit asbestmateriaal zo snel mogelijk. Volg de toestand goed op.
- Voer binnenluchtmetingen uit om actuele blootstellingsrisico's in de binnenlucht te monitoren.

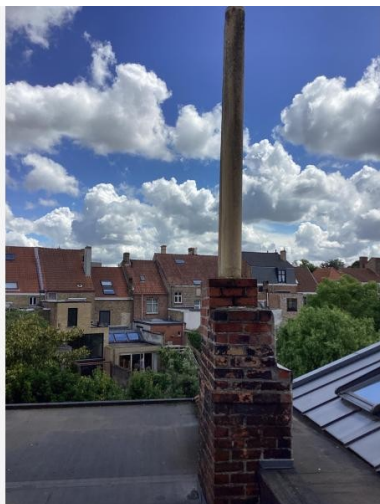
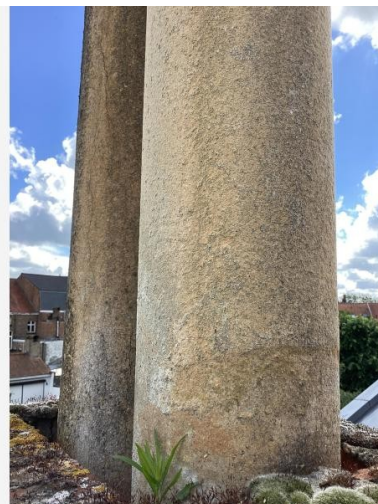
Het asbestmateriaal valt onder de mijlpaal van 2034.

Verwijderen

Buitentoepassingen, hechtgebonden, niet-tot licht beschadigd. Opletten bij breken (vezelvrijgave). Mogelijk te verwijderen zonder te breken.

Eindbeoordeling materiaalrisico	Laag materiaalrisico en/of verlaagde kans op vezelvrijgave
---------------------------------	--

Gebondenheid	Categorie 1: hechtgebonden in oorsprong
Asbestsoort (vezeltype)	Crocidoliet aanwezig
Asbestconcentratie	Laag (< 50%)
Afschermingsgraad van het gehele materiaal	Geheel of deels vrij aan de buitenlucht
Toestand van het materiaal	Licht beschadigd, licht verweerd. Intact materiaal type Pical – asbestboard of categorie III 'gebondenheid'

- Zorg voor een veilig beheer. Vermijd het beschadigen van het asbestmateriaal. Controleer de toestand jaarlijks op wijzigingen.
- Zorg voor een veilig beheer en verwijder dit asbestmateriaal wanneer het bij werken eenvoudig bereikbaar wordt. Controleer de toestand jaarlijks op wijzigingen.
- Verwijder dit asbestmateriaal zo snel mogelijk. Volg de toestand goed op.

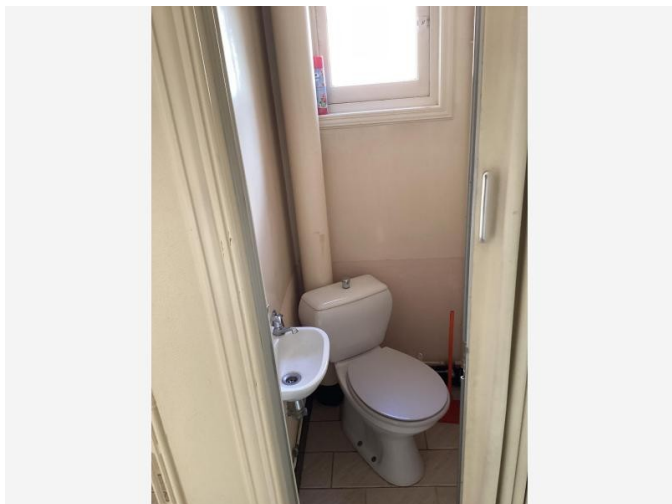
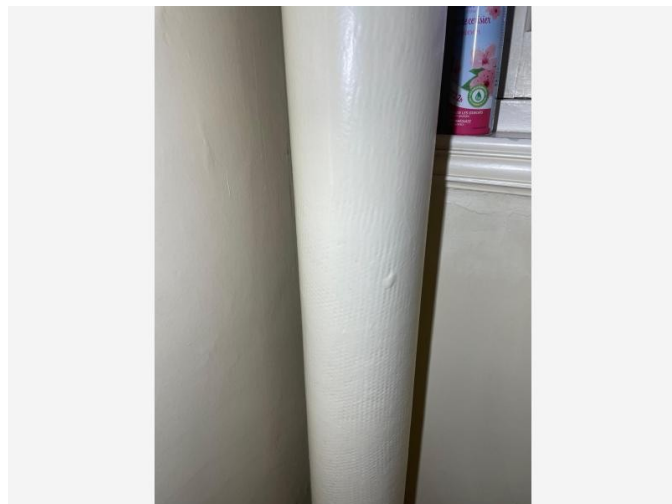
Het asbestmateriaal valt onder de mijlpaal van 2040.

Zorgvuldig beheren

Binnentoepassingen, hechtgebonden, niet-tot licht beschadigd. Opletten bij breken (vezelvrijgave)

Eindbeoordeling materiaalrisico	Zeer laag materiaalrisico en/of zeer lage kans op vezelvrijgave
---------------------------------	---

Gebondenheid	Categorie 1: hechtgebonden in oorsprong
Asbestsoort (vezeltype)	Crocidoliet aanwezig
Asbestconcentratie	Laag (< 50%)
Afschermingsgraad van het gehele materiaal	Niet stootvaste afscherming
Toestand van het materiaal	Onbeschadigd, niet verweerd

- Zorg voor een veilig beheer. Vermijd het beschadigen van het asbestmateriaal. Controleer de toestand jaarlijks op wijzigingen.
- Zorg voor een veilig beheer en verwijder dit asbestmateriaal wanneer het bij werken eenvoudig bereikbaar wordt. Controleer de toestand jaarlijks op wijzigingen.

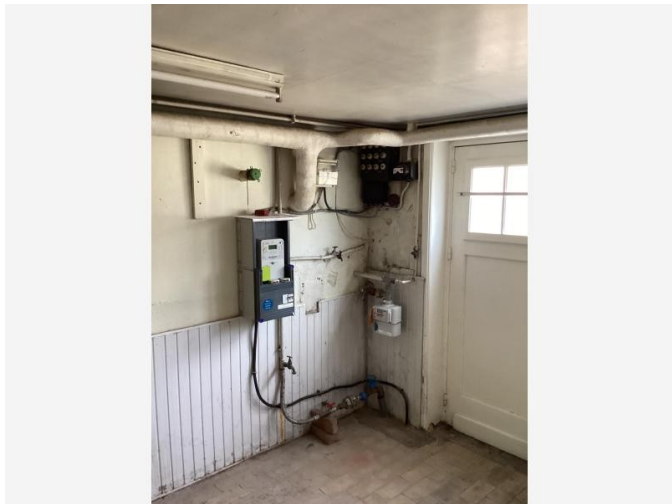
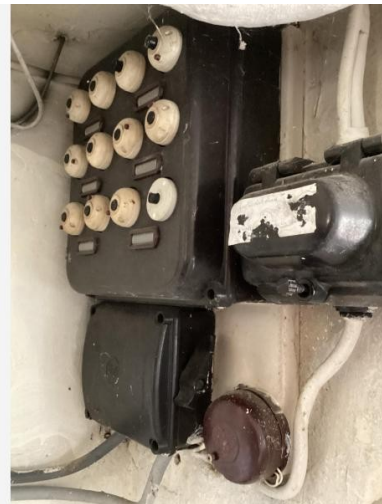
Het asbestmateriaal valt onder de mijlpaal van 2040.

Zorgvuldig beheren

Eindbeoordeling materiaalrisico	Laag materiaalrisico en/of verlaagde kans op vezelvrijgave
---------------------------------	--

Gebondenheid	Categorie 1: hechtgebonden in oorsprong
Asbestsoort (vezeltype)	Crocidoliet aanwezig
Asbestconcentratie	Laag (< 50%)
Afschermingsgraad van het gehele materiaal	Geheel of deels (ook) vrij aan de binnenlucht
Toestand van het materiaal	Onbeschadigd, niet verweerd

- Zorg voor een veilig beheer. Vermijd het beschadigen van het asbestmateriaal. Controleer de toestand jaarlijks op wijzigingen.
- Zorg voor een veilig beheer en verwijder dit asbestmateriaal wanneer het bij werken eenvoudig bereikbaar wordt. Controleer de toestand jaarlijks op wijzigingen.

- Eenvoudige handelingen: mag via doe-het-zelf of door werknemer(s) met opleidingsattest eenvoudige handelingen  
Tellerkast is verantwoordelijkheid van nutsvoorzieningsbedrijf. Deze is vernieuwd. Zekeringskast is bakeliet.  
<https://ovam.vlaanderen.be/wie-mag-wat-verwijderen>  
Binnentoepassingen, hechtgebonden, niet-tot licht beschadigd. Opletten bij breken (vezelvrijgave)  
<https://ovam.vlaanderen.be/voorzorgsmaatregelen-bij-asbestverwijdering>

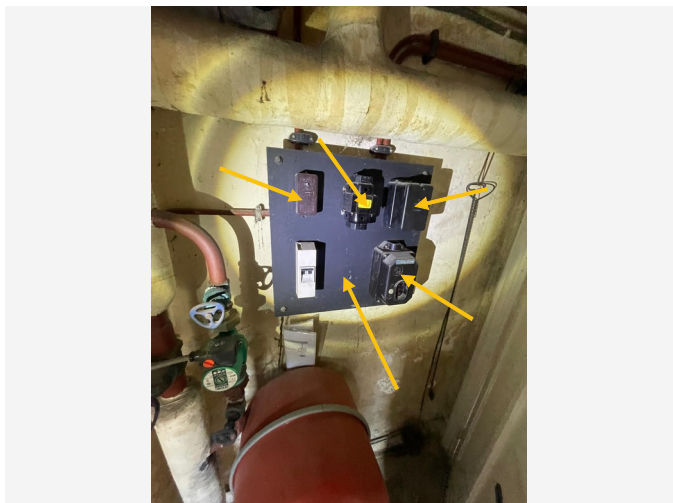
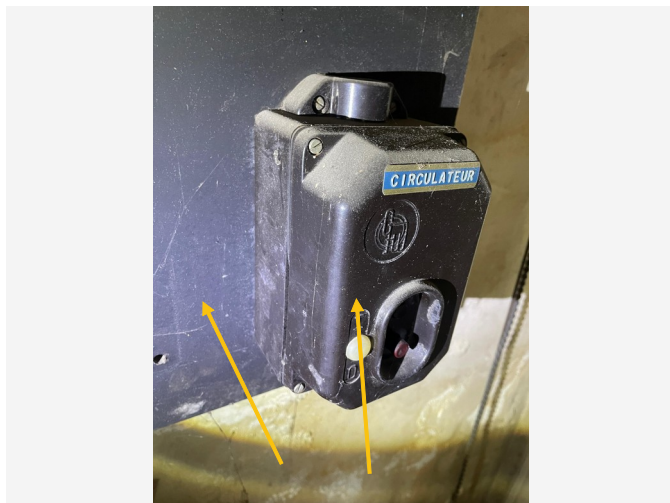
Het asbestmateriaal valt onder de mijlpaal van 2040.

Zorgvuldig beheren

Binnentoepassingen, hechtgebonden, niet-tot licht beschadigd. Opletten bij breken (vezelvrijgave).  
Losschroeven mogelijk.

Eindbeoordeling materiaalisico	Laag materiaalisico en/of verlaagde kans op vezelvrijgave
--------------------------------	---

Gebondenheid	Categorie 1: hechtgebonden in oorsprong
Asbestsoort (vezeltype)	Crocidoliet aanwezig
Asbestconcentratie	Laag (< 50%)
Afschermingsgraad van het gehele materiaal	Geheel of deels (ook) vrij aan de binnenlucht
Toestand van het materiaal	Onbeschadigd, niet verweerd

- Zorg voor een veilig beheer. Vermijd het beschadigen van het asbestmateriaal. Controleer de toestand jaarlijks op wijzigingen.
- Zorg voor een veilig beheer en verwijder dit asbestmateriaal wanneer het bij werken eenvoudig bereikbaar wordt. Controleer de toestand jaarlijks op wijzigingen.

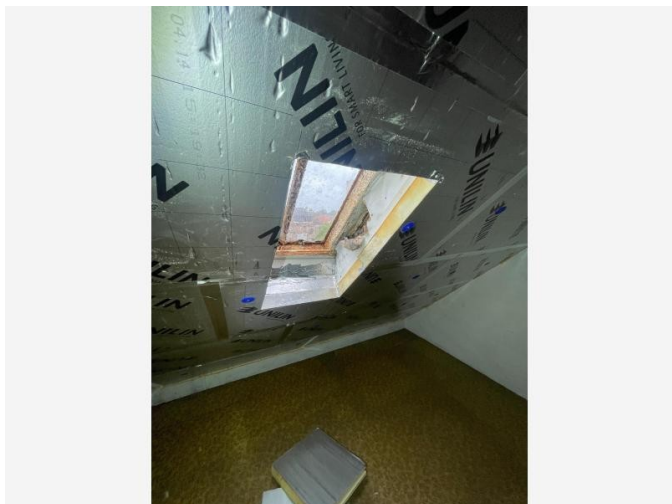
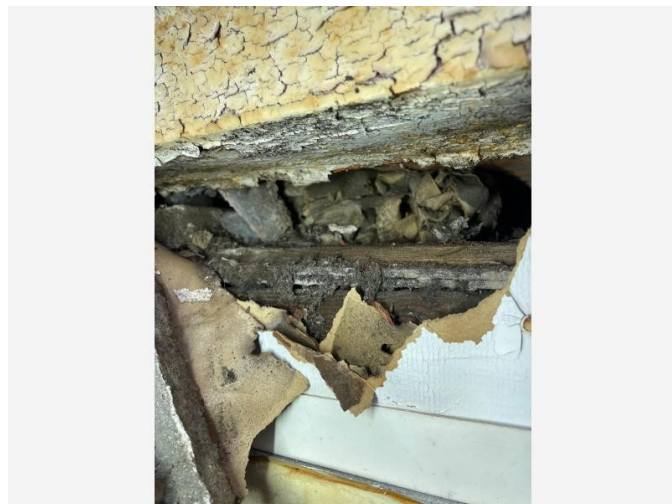
Het asbestmateriaal valt onder de mijlpaal van 2040.

Zorgvuldig beheren

Eindbeoordeling materiaalrisico	Zeer laag materiaalrisico en/of zeer lage kans op vezelvrijgave
---------------------------------	---

Gebondenheid	Categorie 1: hechtgebonden in oorsprong
Asbestsoort (vezeltype)	Crocidoliet aanwezig
Asbestconcentratie	Laag (< 50%)
Afschermingsgraad van het gehele materiaal	Stootvaste afscherming of omkasting
Toestand van het materiaal	Onbeschadigd, niet verweerd

- Zorg voor een veilig beheer. Vermijd het beschadigen van het asbestmateriaal. Controleer de toestand jaarlijks op wijzigingen.
- Zorg voor een veilig beheer en verwijder dit asbestmateriaal wanneer het bij werken eenvoudig bereikbaar wordt. Controleer de toestand jaarlijks op wijzigingen.

- Eenvoudige handelingen: mag via doe-het-zelf of door werknemer(s) met opleidingsattest eenvoudige handelingen  
<https://ovam.vlaanderen.be/wie-mag-wat-verwijderen>  
Binnentoepassingen, hechtgebonden, niet-tot licht beschadigd. Opletten bij breken (vezelvrijgave)  
<https://ovam.vlaanderen.be/voorzorgsmaatregelen-bij-asbestverwijdering>

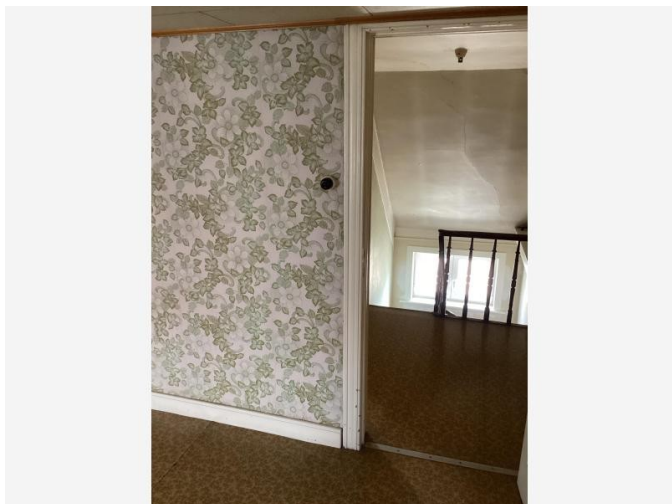
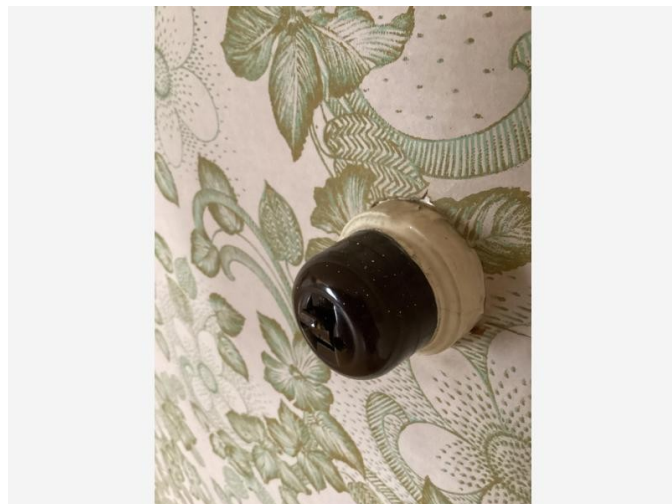
Het asbestmateriaal valt onder de mijlpaal van 2040.

Zorgvuldig beheren

Binnentoepassingen, hechtgebonden, niet-tot licht beschadigd. Opletten bij breken (vezelvrijgave).  
Verwijderen mogelijk zonder te breken.

Eindbeoordeling materiaalisico	Laag materiaalisico en/of verlaagde kans op vezelvrijgave
--------------------------------	---

Gebondenheid	Categorie 1: hechtgebonden in oorsprong
Asbestsoort (vezeltype)	Crocidoliet aanwezig
Asbestconcentratie	Laag (< 50%)
Afschermingsgraad van het gehele materiaal	Geheel of deels (ook) vrij aan de binnenlucht
Toestand van het materiaal	Onbeschadigd, niet verweerd

- Zorg voor een veilig beheer. Vermijd het beschadigen van het asbestmateriaal. Controleer de toestand jaarlijks op wijzigingen.
- Zorg voor een veilig beheer en verwijder dit asbestmateriaal wanneer het bij werken eenvoudig bereikbaar wordt. Controleer de toestand jaarlijks op wijzigingen.

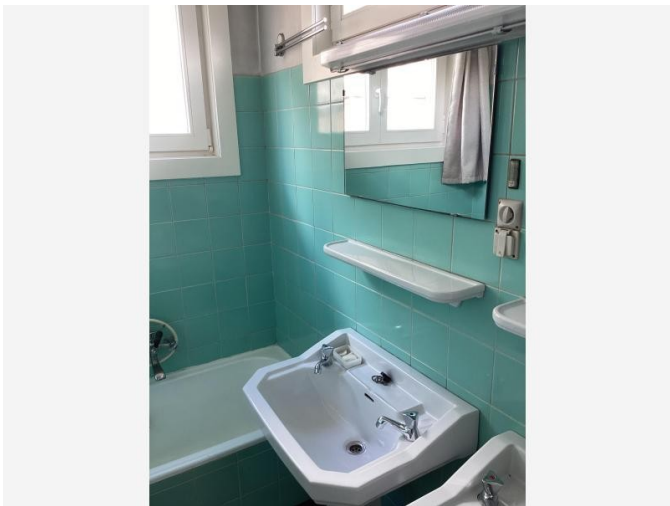
Mogelijk kans op asbestverdachte lijm achter de faiencetegels. Destructief onderzoek + labo nodig voor zekerheid.

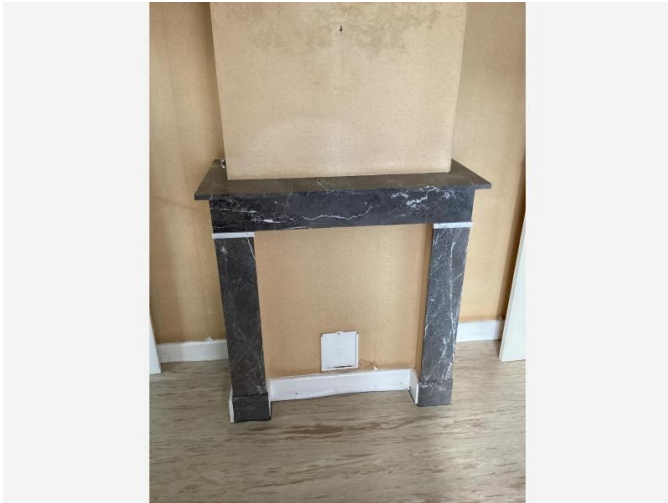
Identificatiemethode	Mogelijk kans
Primaire drager	HVAC infrastructuur en uitrusting
(Asbest)materiaal	Rookgaskanaal

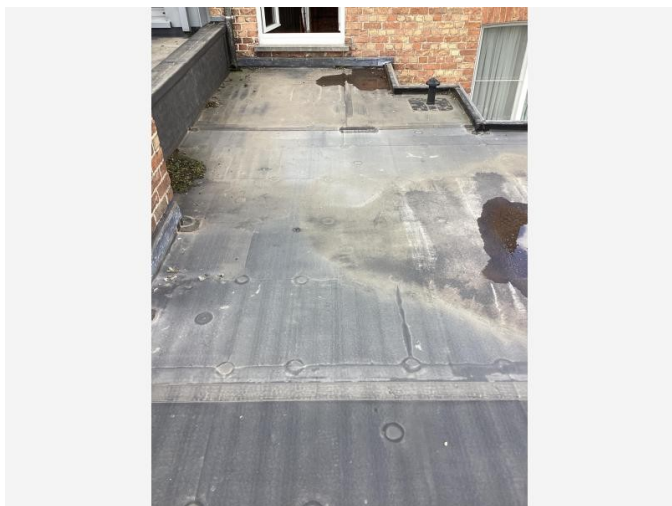
Identificatiemethode	Mogelijks kans
Primaire drager	Plat dak

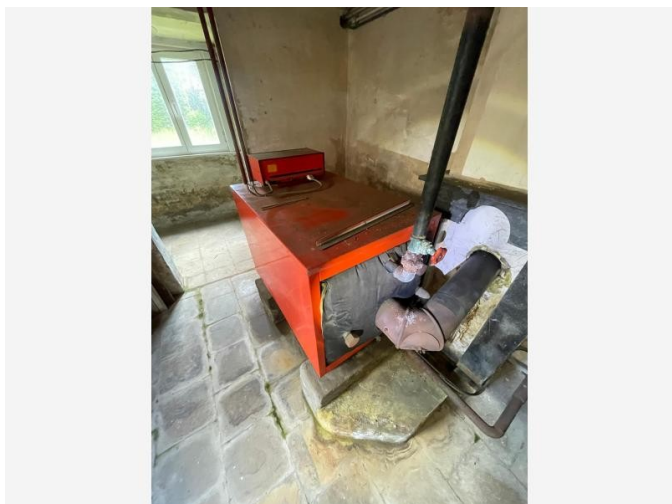
Identificatiemethode	Redelijk vermoeden
Primaire drager	HVAC infrastructuur en uitrusting

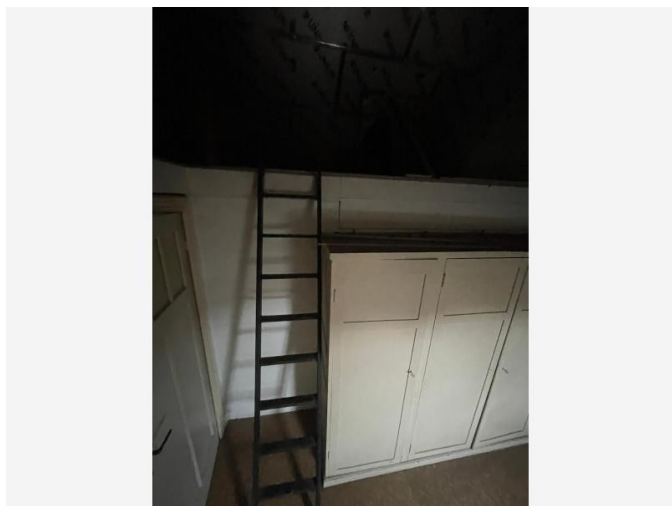
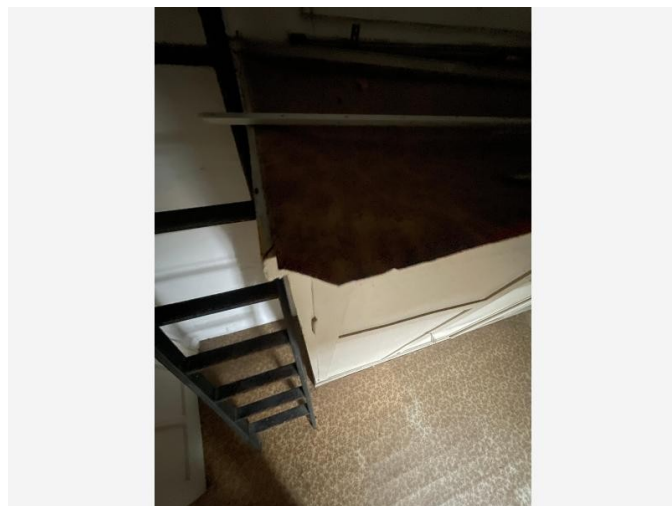
## Fiche 15: Vloerzeil 2de verdiep

Geen asbest
