# Asbestinventarisat attest

Witte-Beerstraat 34, 8200 Brugge

Attestnummer : 20260821-000220.000

**Niet-asbestveilig**

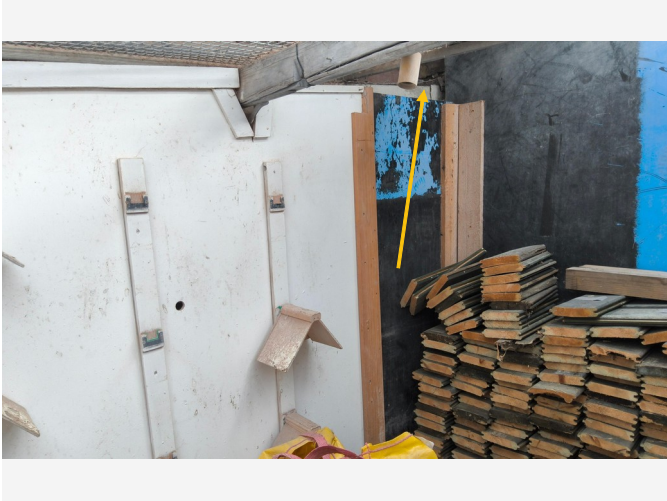
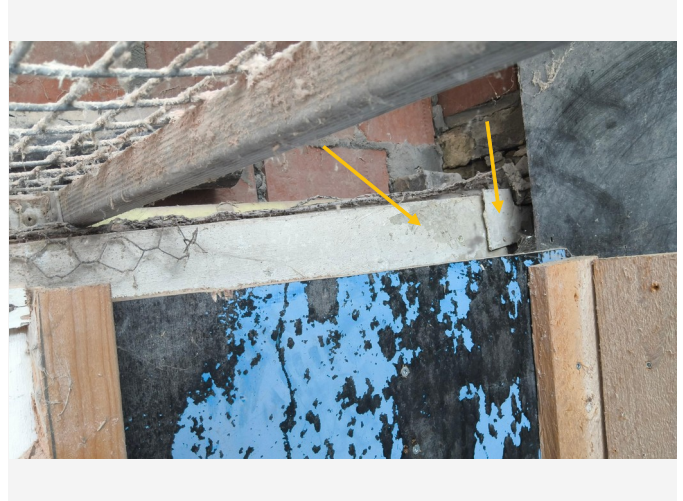
| Eindbeoordeling materiaalrisico | Verhoogd materiaalrisico en/of verhoogde kans op vezelvrijgave |

| Gebondenheid | Categorie 1: hechtgebonden in oorsprong |
| Asbestsoort (vezeltype) | Crocidoliet aanwezig |
| Asbestconcentratie | Laag (< 50%) |
| Toestand van het materiaal | Licht beschadigd, licht verweerd. Intacte calciumsilicaatplaat of materiaal met categorie 3-gebondenheid |

| Beschrijving | Plaat voiliere |
| Asbestmateriaal | Plaat, paneel, tablet - Type Menuiserite |

Het asbestmateriaal valt onder de mijlpaal van 2040.

Verwijderen

- Zorg voor een veilig beheer. Vermijd het beschadigen van het asbestmateriaal. Controleer de toestand jaarlijks op wijzigingen.

- Eenvoudige handelingen: mag via doe-het-zelf of door werknemer(s) met opleidingsattest eenvoudige handelingen  
Gelieve u goed te informeren naar de geldende regels omtrent asbestinzameling.

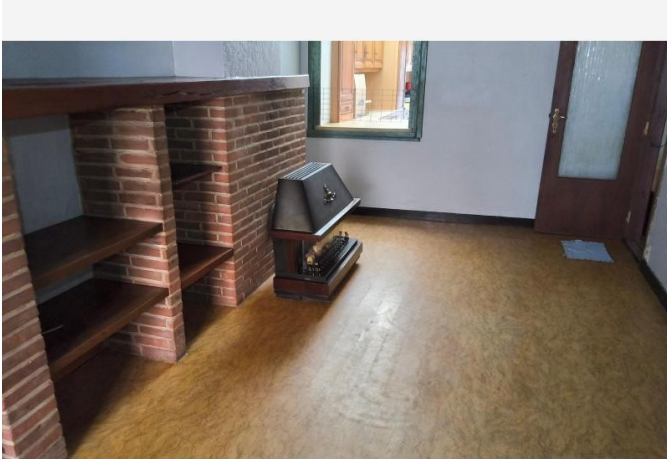
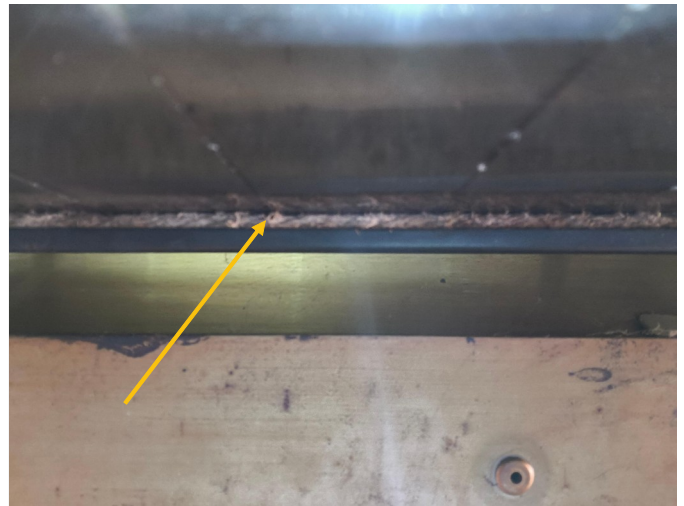
| Eindbeoordeling materiaalrisico | Verhoogd materiaalrisico en/of verhoogde kans op vezelvrijgave |

| Gebondenheid | Categorie 3: niet-hechtgebonden met weinig of geen matrix |
| Asbestsoort (vezeltype) | Alleen chrysotiel aanwezig |
| Asbestconcentratie | Hoog ( $\geq 50\%$ ) |
| Toestand van het materiaal | Licht beschadigd, licht verweerd. Intacte calciumsilicaatplaat of materiaal met categorie 3-gebondenheid |

| Beschrijving | Touw gaskachel |
| Asbestmateriaal | Koord, lint, band, strip |

Het asbestmateriaal valt onder de mijlpaal van 2034.

Verwijderen

- Verwijder dit asbestmateriaal zo snel mogelijk. Volg de toestand goed op.

- Eenvoudige handelingen: mag via doe-het-zelf of door werknemer(s) met opleidingsattest eenvoudige handelingen  
Gelieve u goed te informeren naar de geldende regels omtrent asbestinzameling.

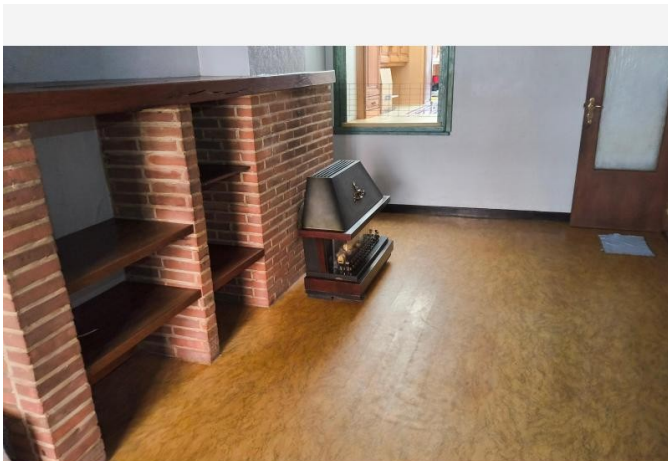
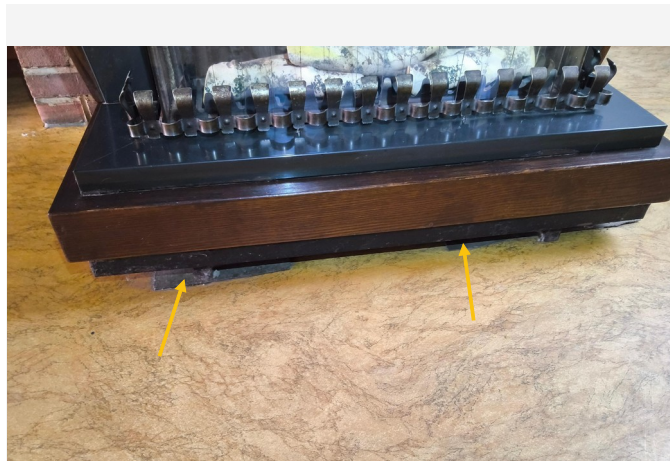
| Eindbeoordeling materiaalrisico | Verhoogd materiaalrisico en/of verhoogde kans op vezelvrijgave |

| Gebondenheid | Categorie 1: hechtgebonden in oorsprong |
| Asbestsoort (vezeltype) | Crocidoliet aanwezig |
| Asbestconcentratie | Laag (< 50%) |
| Toestand van het materiaal | Licht beschadigd, licht verweerd. Intacte calciumsilicaatplaat of materiaal met categorie 3-gebondenheid |

| Beschrijving | Plaat onder gaskachel |
| Asbestmateriaal | Plaat, paneel, tablet - Generiek |

Het asbestmateriaal valt onder de mijlpaal van 2040.

Verwijderen

- Zorg voor een veilig beheer. Vermijd het beschadigen van het asbestmateriaal. Controleer de toestand jaarlijks op wijzigingen.

- Eenvoudige handelingen: mag via doe-het-zelf of door werknemer(s) met opleidingsattest eenvoudige handelingen  
Gelieve u goed te informeren naar de geldende regels omtrent asbestinzameling.

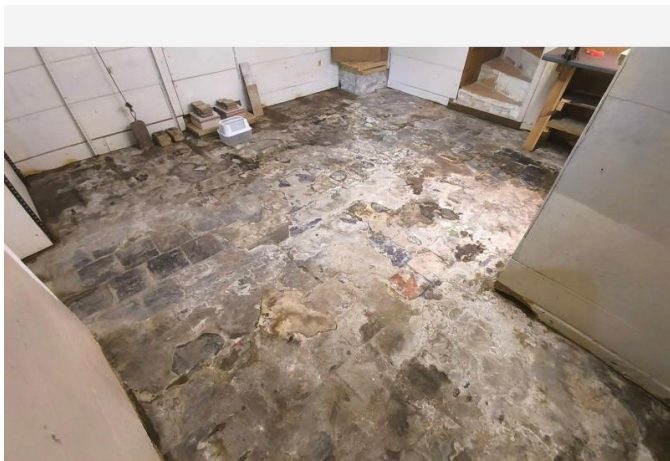
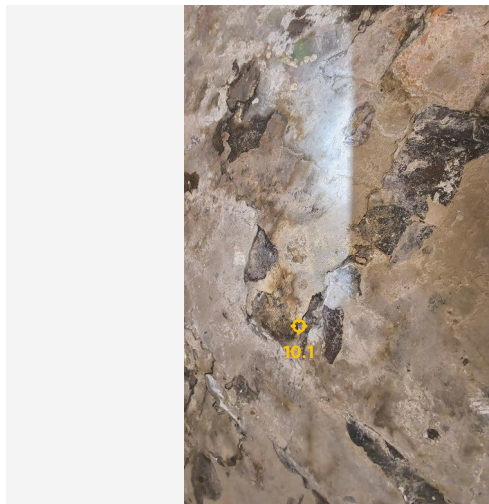
## Fiche 10: Bitumen keldervloer

Geen asbest

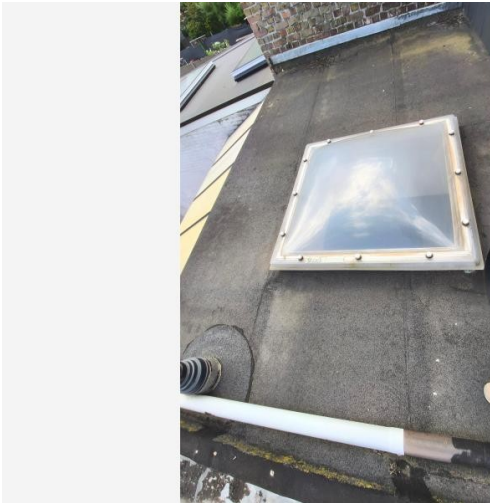
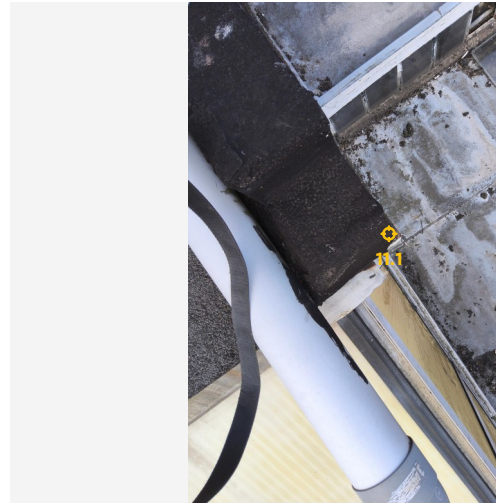
## Fiche 11: Bitumen plat dak

Geen asbest

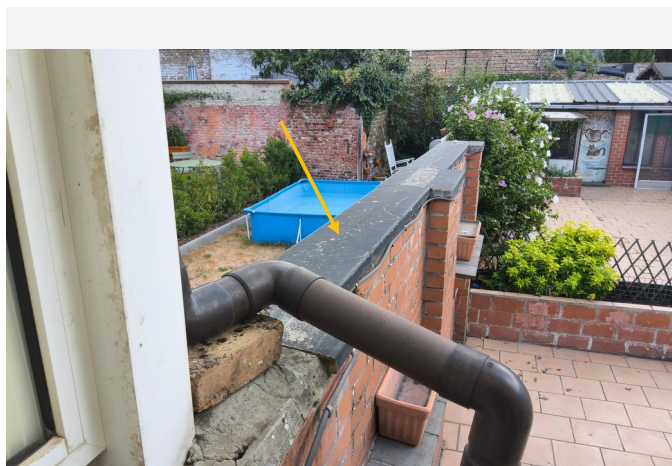
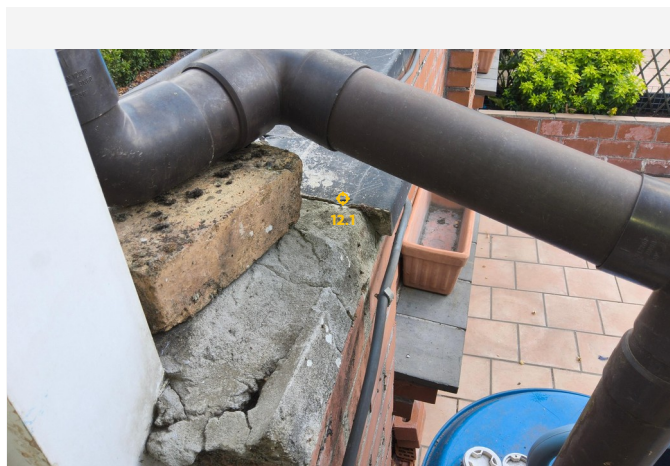
## Fiche 12: Deksteen

Geen asbest

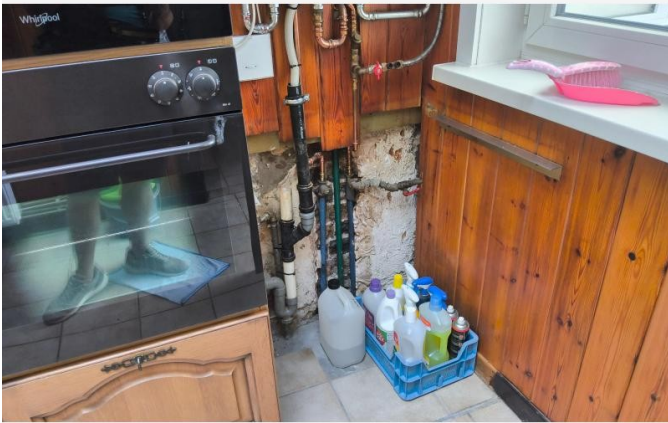
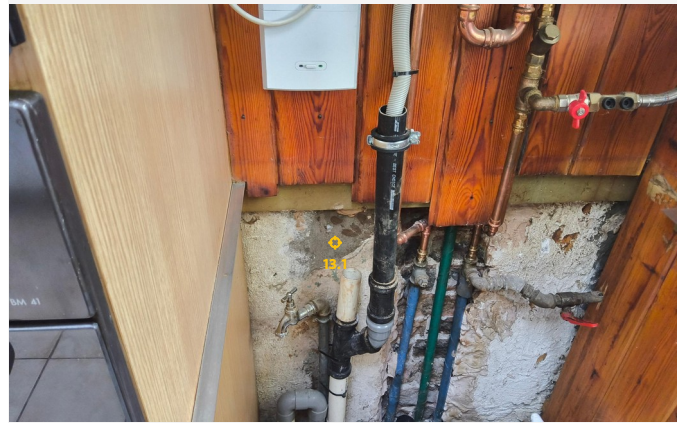
## Fiche 13: Pleisterwerk cement

Geen asbest

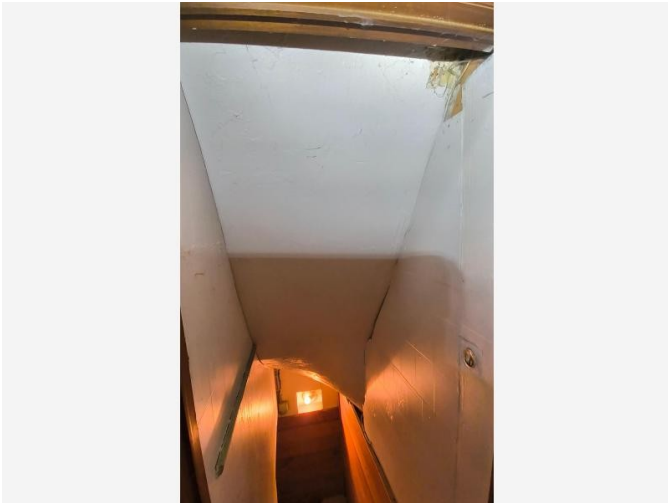
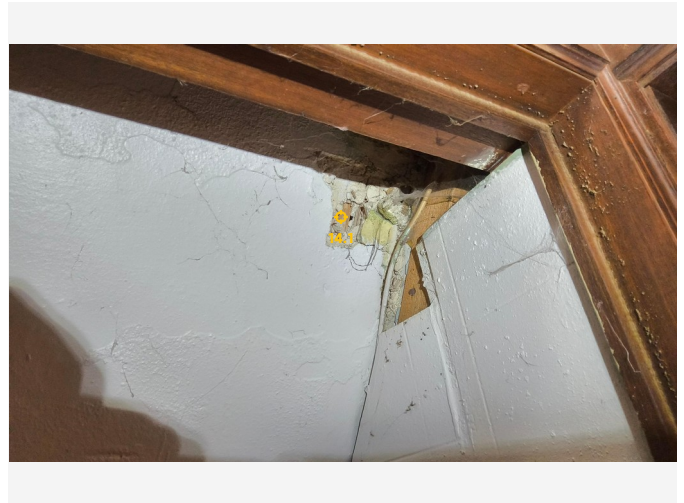
## Fiche 14: Pleisterwerk plafond gips

Geen asbest

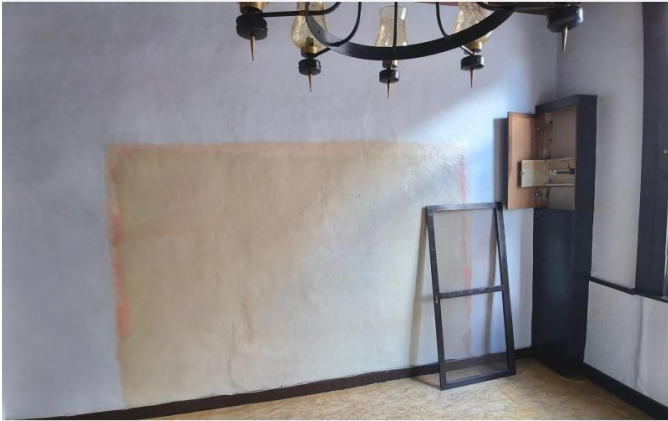
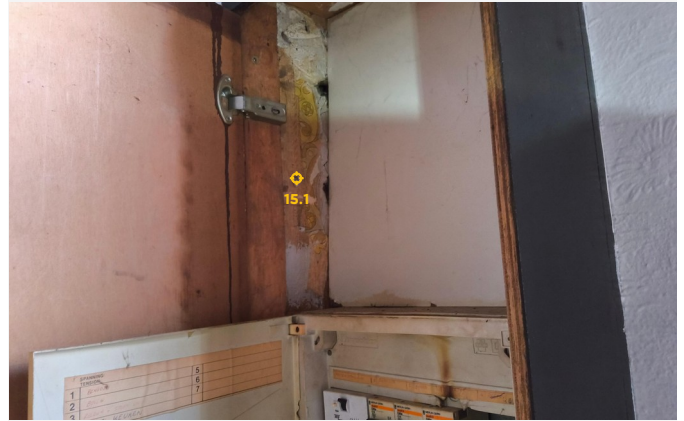
## Fiche 15: Pleisterwerk muur gips

Geen asbest

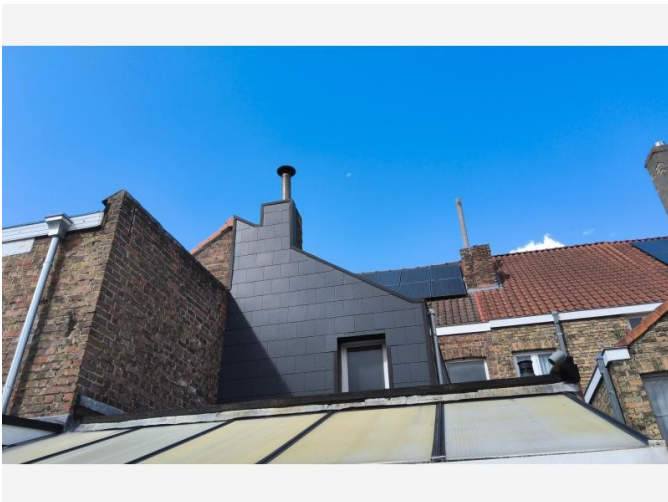
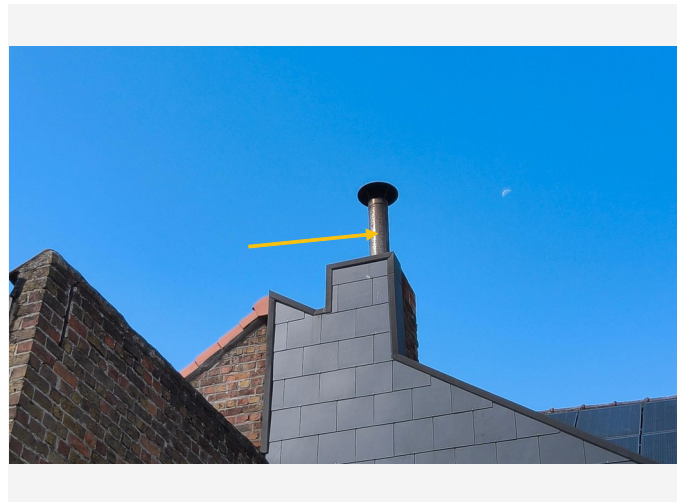
## Fiche 18: Geen verdachte rookgaskana(a)l(en)

| Beschrijving | Notitie | Terug te vinden op plannen |
|---|---|---|
| Fiche 18: Geen verdachte rookgaskanaal(en) | Het rookgaskanaal op de uitbouw is niet verdacht. | - |

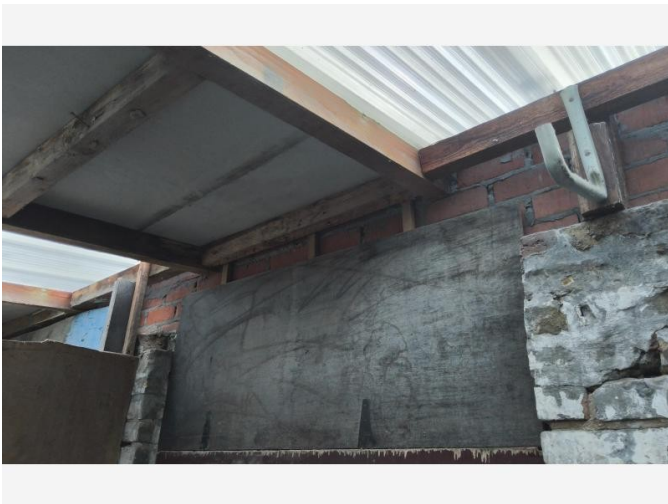
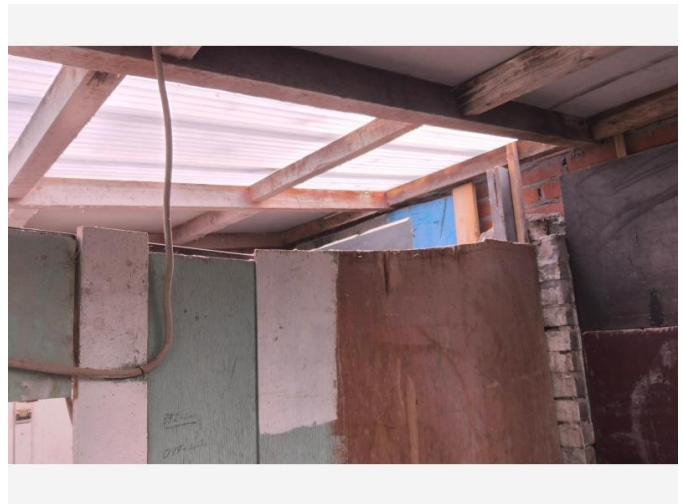
### Fiche 19: Geen (verdacht) onderdak aanwezig

| Beschrijving | Notitie | Terug te vinden op plannen |
|---|---|---|
| Fiche 19: Geen (verdacht) onderdak aanwezig | Het onderdak van het platdakgedeelte is niet waarneembaar, in het bijgebouw werd geen asbesthoudend onderdak waargenomen. | - |
