# Asbestinventarisat attest

Fort Zevenbergen 4, 8200 Brugge

Attestnummer : 20260611-000149.000

**Niet-asbestveilig**

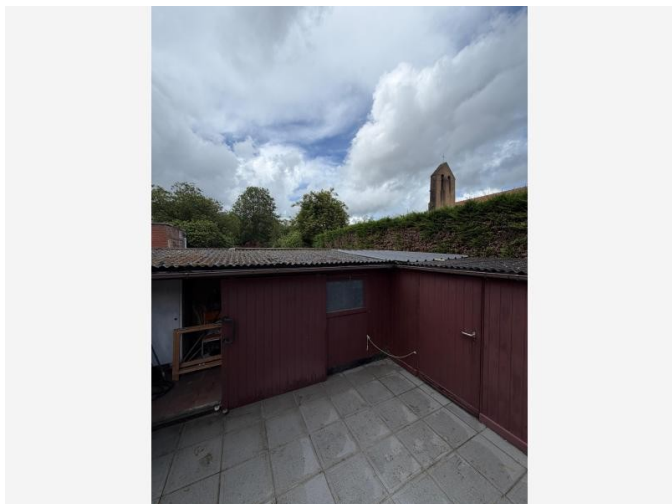
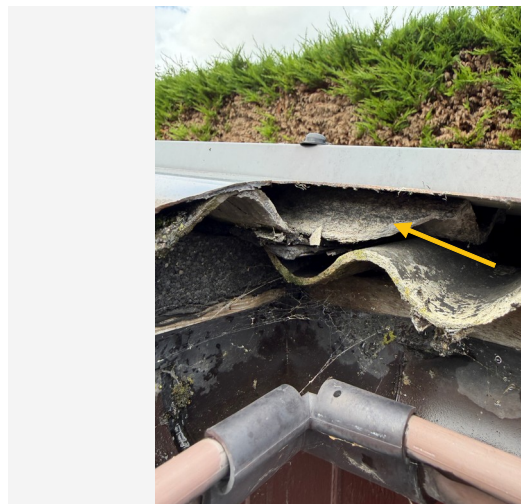
| Fiche 1: Asbest cement golfplaten - schuin dak..... | 18 |

| Eindbeoordeling materiaalrisico | Verhoogd materiaalrisico en/of verhoogde kans op vezelvrijgave |
| Opmerking | Korstmos - matige beschadiging |

| Toestand van het materiaal | Matig beschadigd, matig verweerd |

| # | Type | Referentie | Resultaat |
|---|---|---|---|
| 1.1 | Puntmonster | Golfplaat | Chrysotiel |

- Verwijder dit asbestmateriaal zo snel mogelijk. Volg de toestand goed op.
- Hemelwater dat afspoelt van asbestcement daken of gevels kan asbestdeeltjes bevatten. Gebruik het enkel voor gesloten circuits (bv. spoelen toiletten). Reinig na het vervangen van het dak of de gevel de dakgoten en regenwaterput of -ton om asbesthoudend sediment of slib te verwijderen
- Voer bijkomende staalname(s) uit.

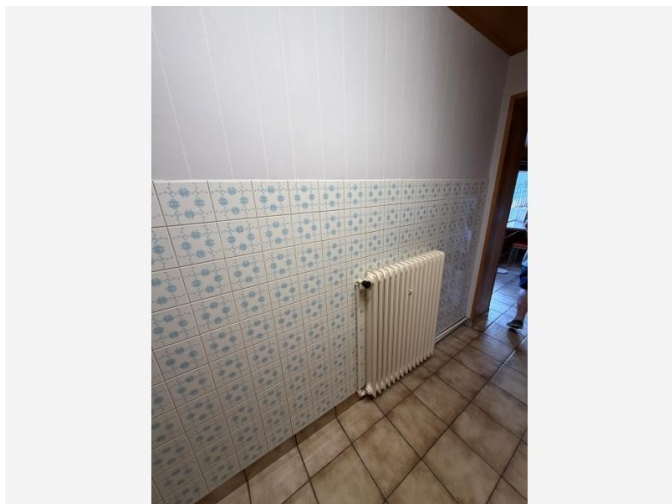
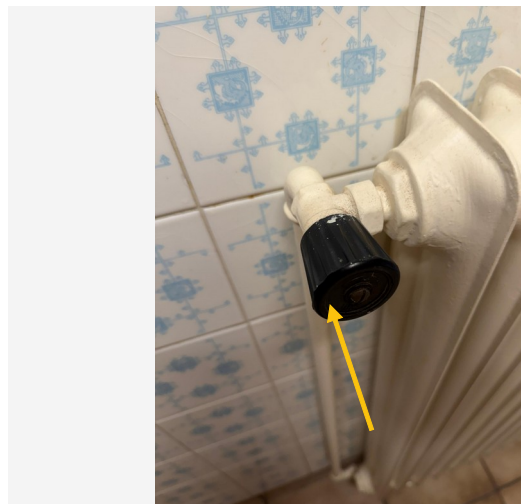
| Fiche 2: Bakeliet radiatorknoppen (verwarming)..... | 21 |

| Eindbeoordeling materiaalrisico | Laag materiaalrisico en/of verlaagde kans op vezelvrijgave |

| Asbestsoort (vezeltype) | Crocidoliet aanwezig |
| Toestand van het materiaal | Onbeschadigd, niet verweerd |

| Opmerking | <p>Op 1 plaats aangeduid op het plan. Keuken. Ieder andere gevonden toepassing gelijkaardig aan deze ook als asbestverdacht behandelen. Deze oppervlakte werd niet gemeten, maar geschat op basis van een benadering voor alle aanwezige radiatorknoppen. Deze schatting mag niet worden gebruikt als maatstaf voor heffingen. Als deskundige hebben wij geverifieerd dat het materiaal inderdaad bakeliet betreft en geen harde PVC. Bakeliet wordt door ons beschouwd als een asbestverdachte toepassing, aangezien het in veel gevallen asbesthoudend is. We hebben echter geen staalname uitgevoerd om de functionaliteit van de radiatorknoppen niet in gevaar te brengen.</p> |

- Zorg voor een veilig beheer. Vermijd het beschadigen van het asbestmateriaal. Controleer de toestand jaarlijks op wijzigingen.
- Voer bijkomende staalname(s) uit.

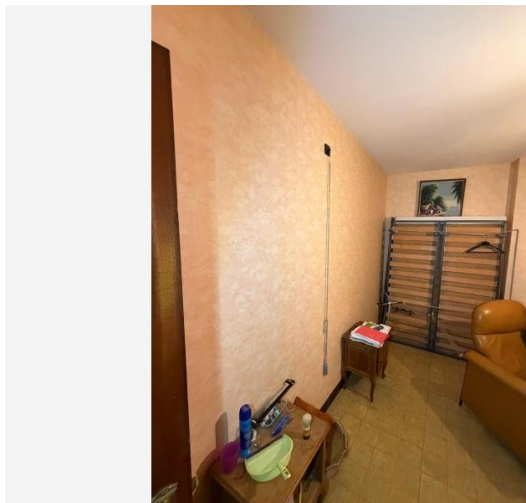
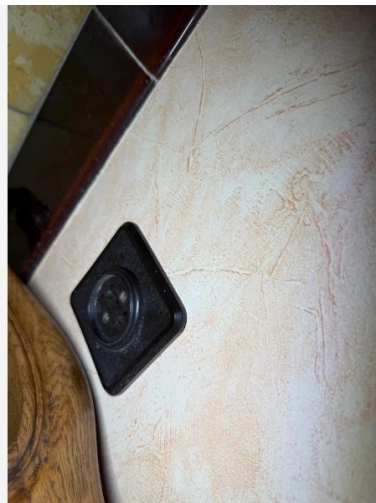
## Fiche 3: Bakeliet elektr. toepassingen (stopcontact, schakelaars, kasten,...)

| Eindbeoordeling materiaalisico | Laag materiaalisico en/of verlaagde kans op vezelvrijgave |

| Asbestsoort (vezeltype) | Crocidoliet aanwezig |
| Toestand van het materiaal | Onbeschadigd, niet verweerd |

| Opmerking | Zie foto's. Op kamer op 1ste verdiep zichtbaar. Zie aanduiding op plan. Ieder ander gevonden toepassing gelijkaardig aan deze ook als asbestverdacht behandelen. |

- Zorg voor een veilig beheer. Vermijd het beschadigen van het asbestmateriaal. Controleer de toestand jaarlijks op wijzigingen.
- Voer bijkomende staalname(s) uit.

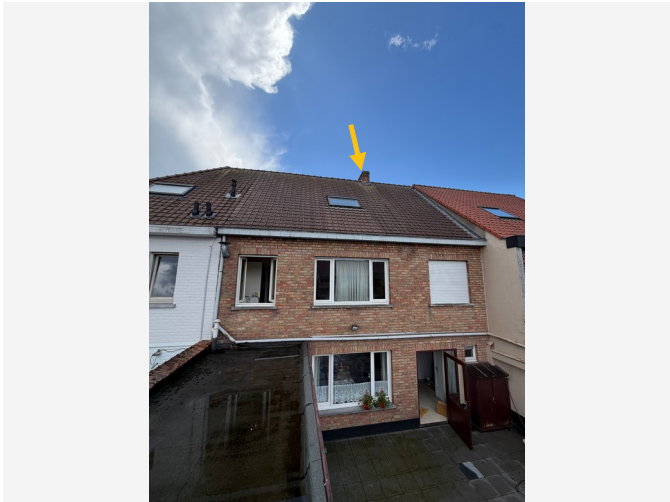
## Fiche 4: Beperking: inspectie schouw (hoogte >3,5m, niet waarneembaar, ...)

**Reden:** Het te onderzoeken materiaal situeert zich hoger dan 3,50 m te rekenen vanaf een veilige ondergrond

**Uitleg van de asbestdeskundige:** Schouw kan niet volledig geïnspecteerd worden op basis van een beperking in hoogte. 3,5m vanaf veilige ondergrond.

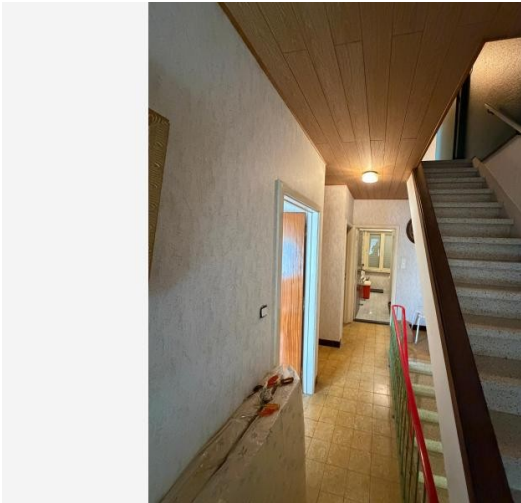
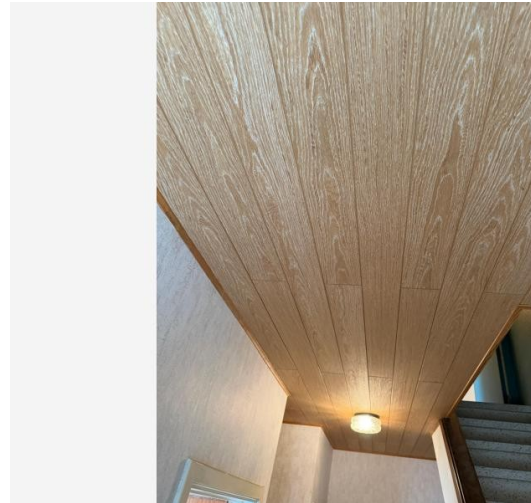
| Fiche 5: Plafond - hout(vezel)platen/planken..... | 30 |

| Basis voor advies | De asbestdeskundige beoordeelt het materiaal als niet-asbestverdacht. |

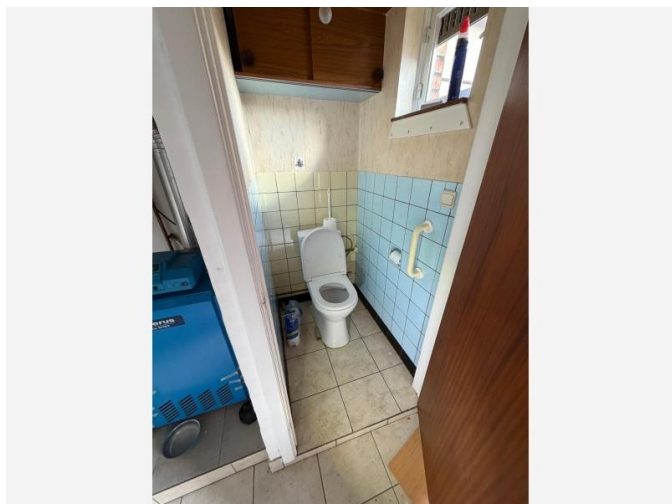
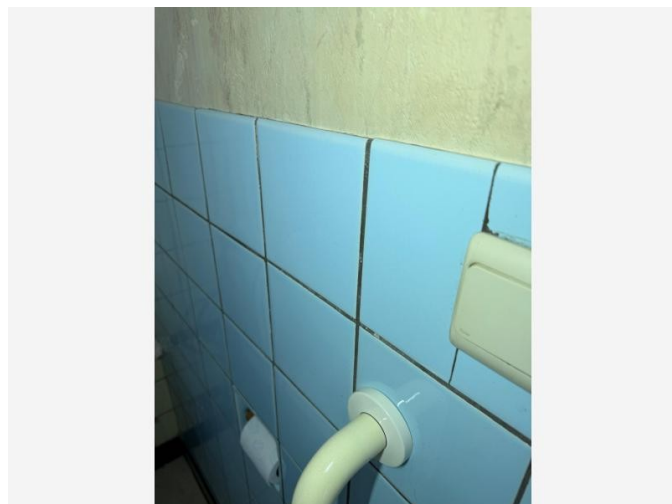
| Fiche 6: Faiencetegels lijm badkamer + wc..... | 31 |

Mogelijk kans op asbestverdachte lijm achter de faiencetegels. Destructief onderzoek nodig + staalname voor alle zekerheid.

| Basis voor advies | Mogelijk kans asbestverdachte lijm |

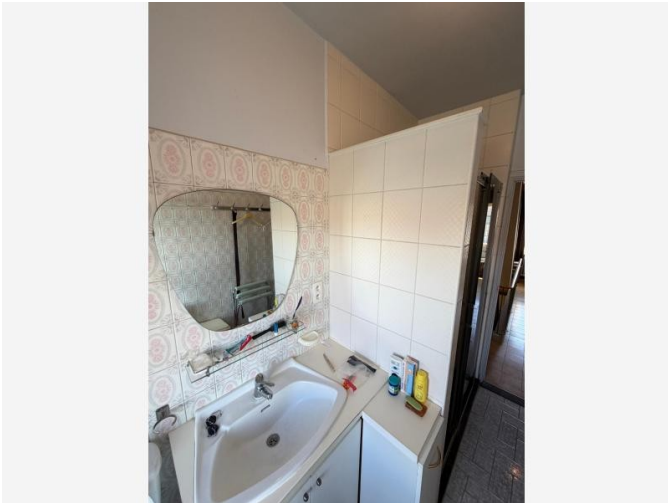
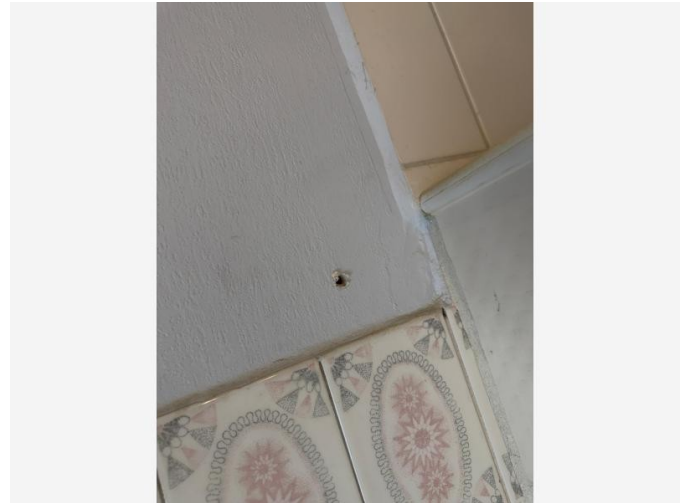
## Fiche 7: Pleisterwerk (gips) binnenwand

Geen asbest

| # | Type | Referentie | Resultaat |
|---|---|---|---|
| 7.1 | Mengmonster | Pleisterwerk gips binnenwand | Geen asbest |

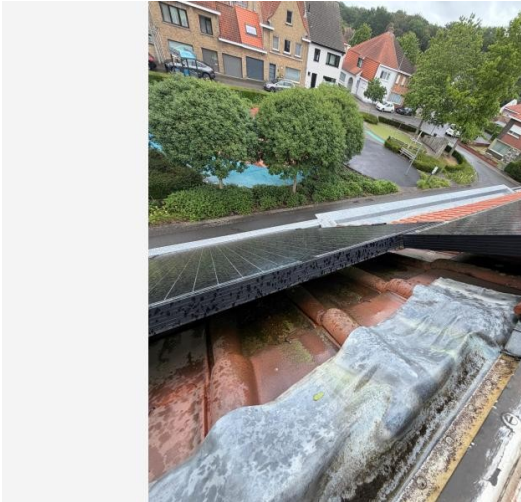
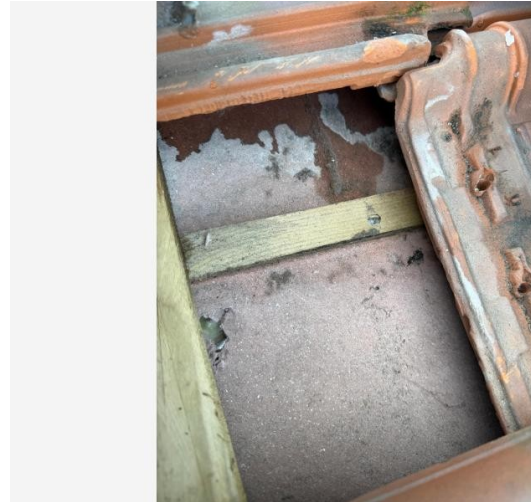
## Fiche 8: Onderdakplaten asbest(verdacht) cement menuiserie

Geen asbest

| # | Type | Referentie | Resultaat |
|---|---|---|---|
| 8.1 | Puntmonster | Onderdak | Geen asbest |

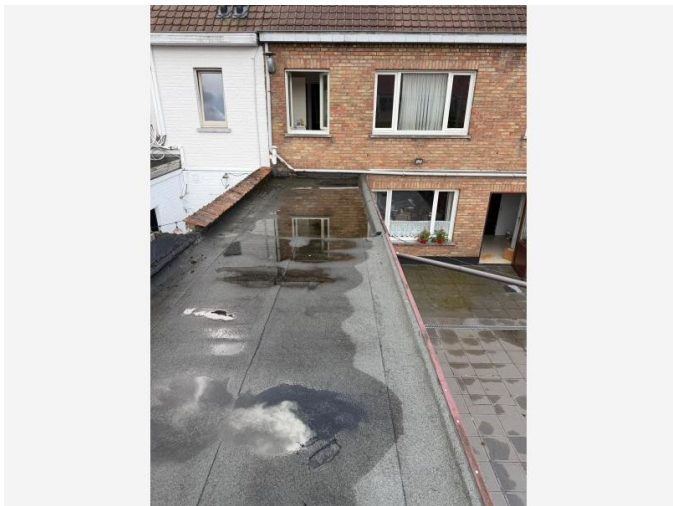
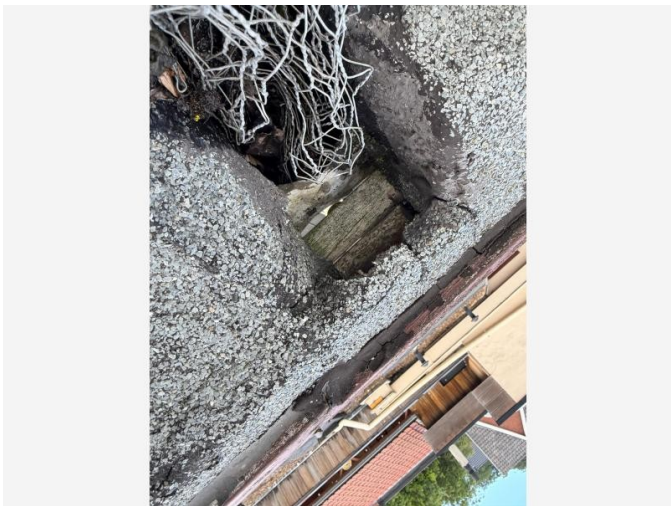
| Fiche 9: Roofing plat dak (staalname)..... | 37 |

| Opmerking | Deze oppervlakte, volumes en gewichten zijn niet gemeten, maar geschat op basis van een benadering van de aanwezige roofing (de opgegeven hoeveelheden mogen niet gebruikt worden als maatstaf voor heffingen). Om gevolgschade en lekkages te voorkomen en niet destructief te werk te gaan, is alleen de toplaag bemonsterd. We kunnen geen uitspraak doen over de onderliggende lagen. Bij renovatie of sloop dient er een destructief onderzoek uitgevoerd te worden van de roofing. |
