# Asbestinventarisatetest

Sint-Lucaslaan 10, 8310 Brugge

Attestnummer : 20260318-000156.000

**Niet-asbestveilig**

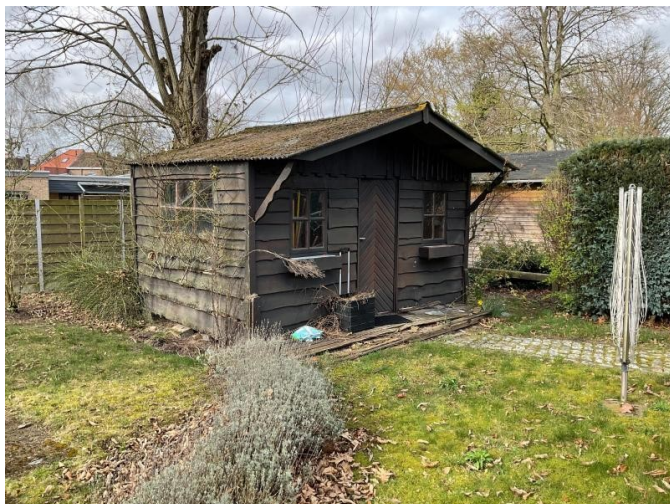
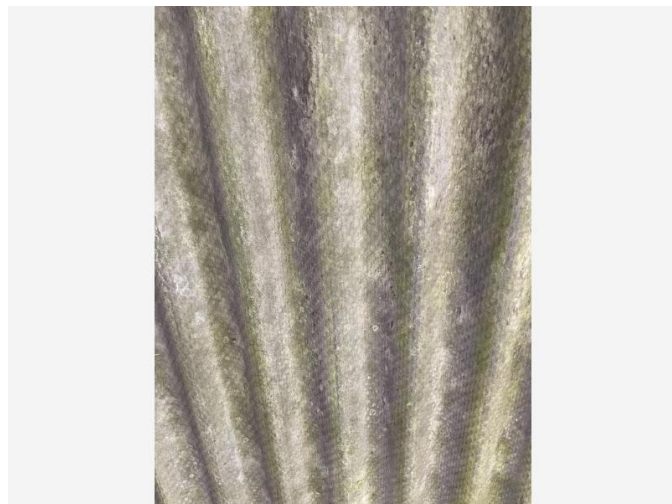
| Eindbeoordeling materiaalrisico | Hoog materiaalrisico en/of hoge kans op vezelvrijgave |

| Toestand van het materiaal | Matig beschadigd, matig verweerd |

| Beschrijving | Dak bestaande uit golfplaten |
| Asbestmateriaal | Dak- en gevelbekleding - Golfplaat |

**Dringend verwijderen**

- Verwijder dit asbestmateriaal zo snel mogelijk. Volg de toestand goed op.
- Hemelwater dat afspoelt van asbestcement daken of gevels kan asbestdeeltjes bevatten. Gebruik het enkel voor gesloten circuits (bv. spoelen toiletten). Reinig na het vervangen van het dak of de gevel de dakgoten en regenwaterput of -ton om asbesthoudend sediment of slib te verwijderen

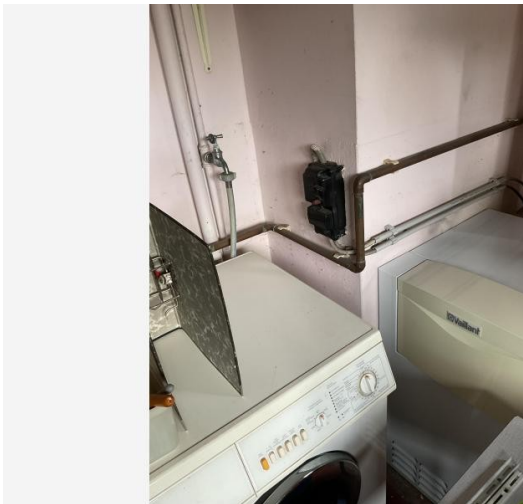
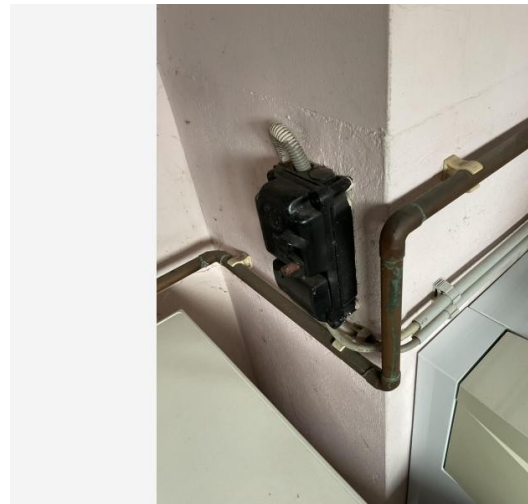
| Eindbeoordeling materiaalarisico | Verhoogd materiaalarisico en/of verhoogde kans op vezelvrijgave |

| Toestand van het materiaal | Licht beschadigd, licht verweerd. Intacte calciumsilicaatplaat of materiaal met categorie 3-gebondenheid |

| Beschrijving | Bakeliet schakelaars/stopcontacten |
| Asbestmateriaal | Plaat, paneel, tablet - Type Bakeliet |

Verwijderen

- Zorg voor een veilig beheer. Vermijd het beschadigen van het asbestmateriaal. Controleer de toestand jaarlijks op wijzigingen.
- Voer bijkomende staalname(s) uit.

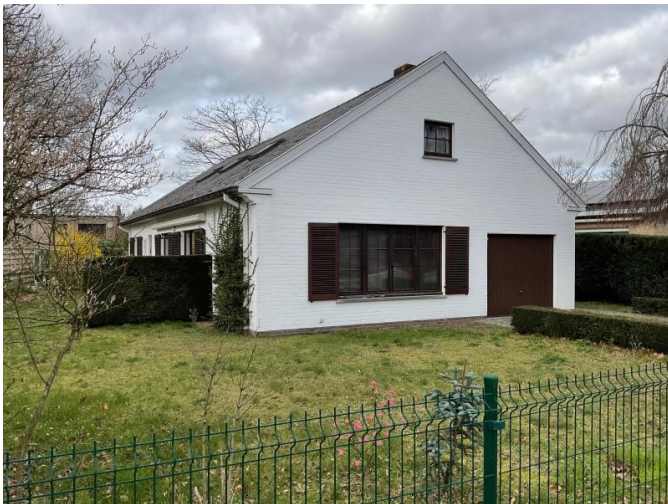
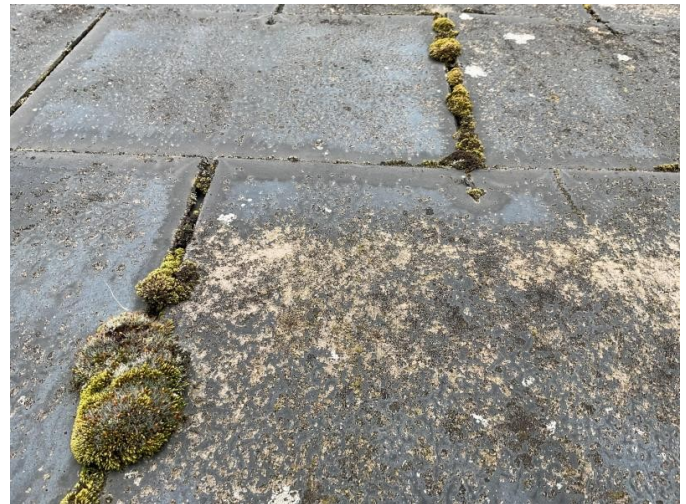
| Eindbeoordeling materiaalrisico | Verhoogd materiaalrisico en/of verhoogde kans op vezelvrijgave |

| Toestand van het materiaal | Matig beschadigd, matig verweerd |

| Beschrijving | Dak bestaande uit leien |
| Asbestmateriaal | Dak- en gevelbekleding - Lei, shingle |

Verwijderen

- Verwijder dit asbestmateriaal zo snel mogelijk. Volg de toestand goed op.
- Hemelwater dat afspoelt van asbestcement daken of gevels kan asbestdeeltjes bevatten. Gebruik het enkel voor gesloten circuits (bv. spoelen toiletten). Reinig na het vervangen van het dak of de gevel de dakgoten en regenwaterput of -ton om asbesthoudend sediment of slib te verwijderen

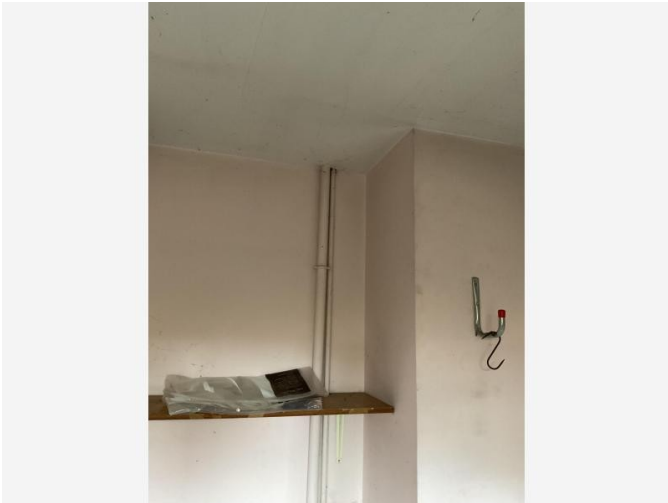
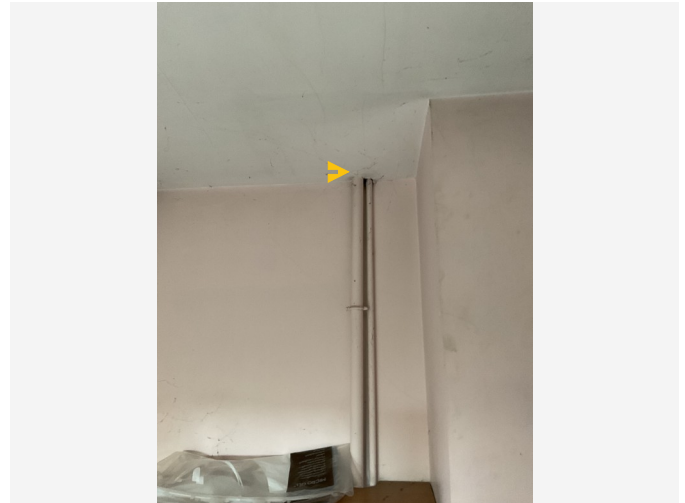
## Fiche 8: Pleisterwerk plafonds

Geen asbest

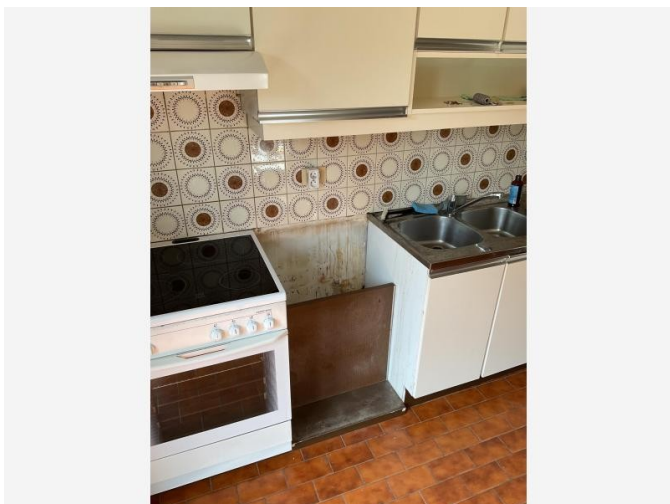
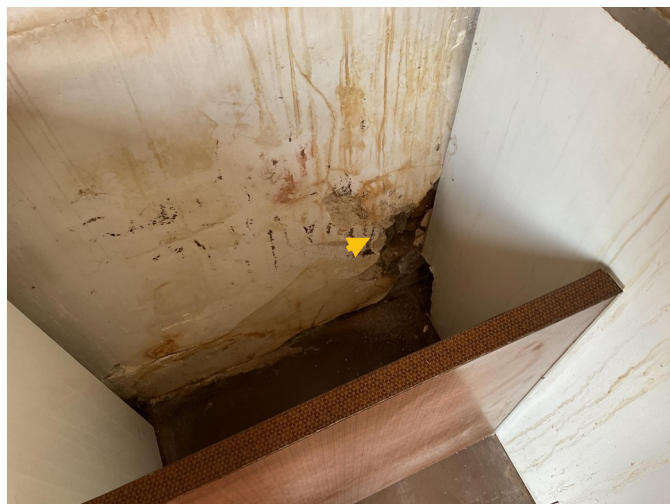
## Fiche 9: Pleisterwerk wanden

Geen asbest

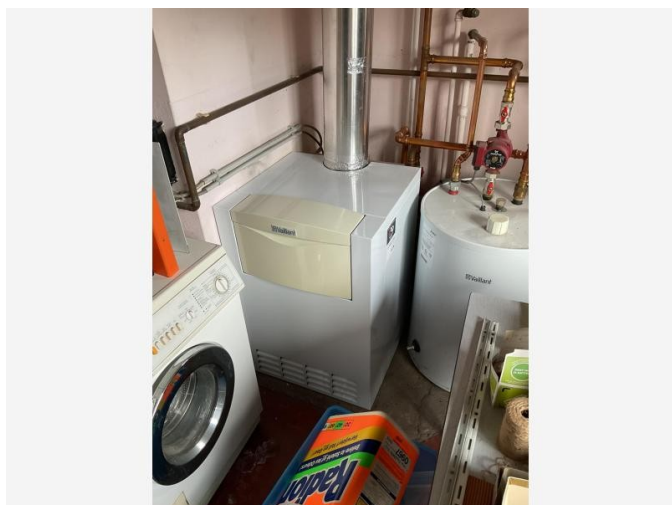
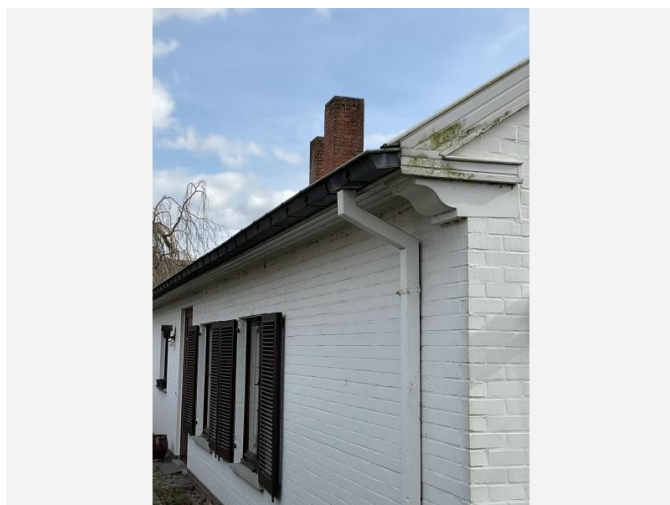
### Fiche 11: Rookgaskanaal (niet verdacht)

| Beschrijving | Notitie | Terug te vinden op plannen |
|---|---|---|
| Fiche 11: Rookgaskanaal (niet verdacht) | Het rookgaskanaal is niet-asbestverdacht. | - |
