Asbestinventarisatetest

Wijngaardstraat 9, 2800 Mechelen

Attestnummer : 20231211-000416.000

Niet-asbestveilig

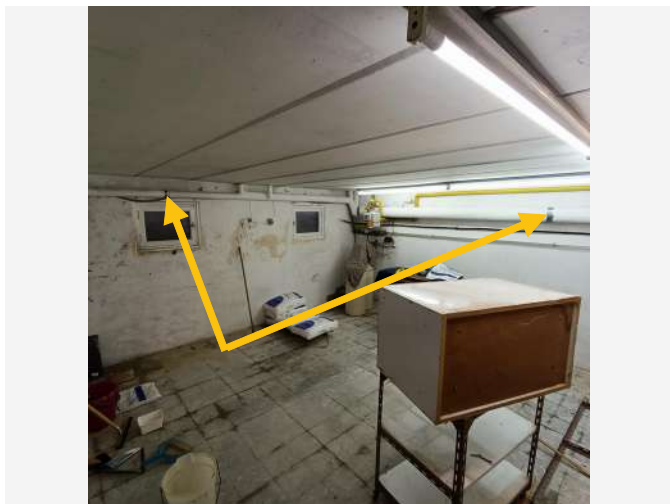
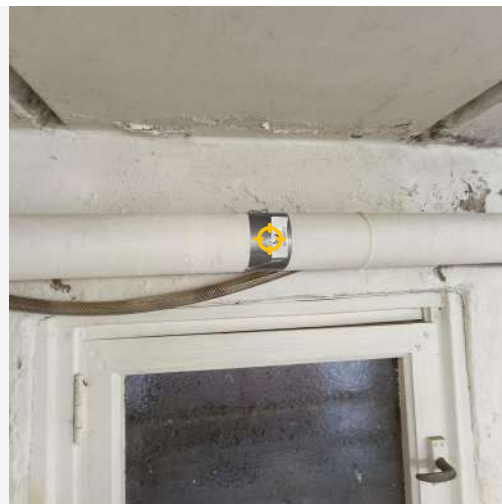
Eindbeoordeling materiaalrisico	Verhoogd materiaalrisico en/of verhoogde kans op vezelvrijgave
Opmerking	De leidingen met thermische isolatie bevinden zich doorlopend over het gehele kelderverdiep. De thermische isolatie bestaat uit textiel (doek), asbesthoudend gips, golfkarton en glaswol.

Gebondenheid	Categorie 2: niet-hechtgebonden met matrix
Asbestsoort (vezeltype)	Amfibool aanwezig, uitgezonderd crocidoliet
Asbestconcentratie	Hoog ($\geq 50\%$)
Afschermingsgraad van het gehele materiaal	Geheel of deels (ook) vrij aan de binnenlucht
Toestand van het materiaal	Licht beschadigd, licht verweerd. Intact materiaal type Pical – asbestboard of categorie III 'gebondenheid'

#	Type	Referentie	Resultaat
1.1	Mengmonster	3	Chrysotiel, Amosiet

Beschrijving	Leiding isolatie (rechte stukken) 1
Omgeving	Binnen

- Zorg voor een veilig beheer. Vermijd het beschadigen van het asbestmateriaal. Controleer de toestand jaarlijks op wijzigingen.
- Scherm in afwachting van verwijdering het asbestmateriaal af van luchtstromingen en verstoring: bijvoorbeeld door het te verpakken, te fixeren, af te dekken, signalisatie - afbakening aan te brengen, ...

- Hermetische zone (erkend asbestverwijderaar)
Gipsisolatie wordt losgesneden van dragermateriaal (leiding), asbesthoudend gips zal gemakkelijk verbrossen en is losgebonden. Om geen asbestvezels te verspreiden naar de omgeving, dient dit in hermetische zone verwijderd te worden.

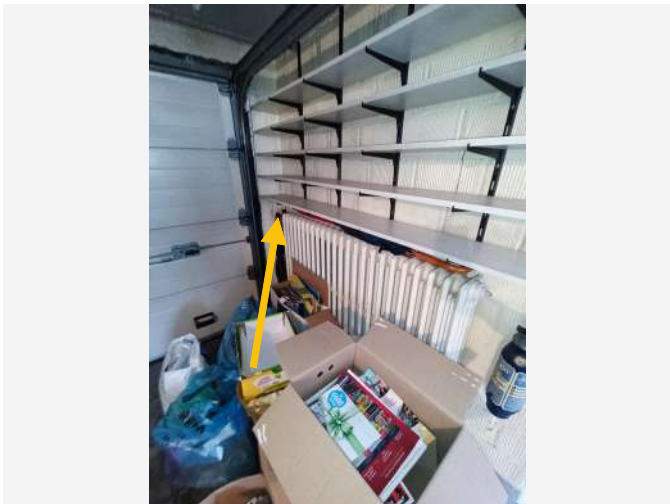
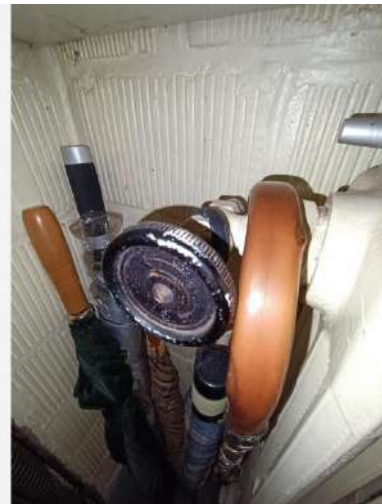
Eindbeoordeling materiaalrisico	Verhoogd materiaalrisico en/of verhoogde kans op vezelvrijgave
---------------------------------	--

Gebondenheid	Categorie 1: hechtgebonden in oorsprong
Asbestsoort (vezeltype)	Crocidoliet aanwezig
Asbestconcentratie	Laag (< 50%)
Afschermingsgraad van het gehele materiaal	Geheel of deels (ook) vrij aan de binnenlucht
Toestand van het materiaal	Licht beschadigd, licht verweerd. Intact materiaal type Pical – asbestboard of categorie III 'gebondenheid'

Beschrijving	bakelieten radiatorknop (garage)
Omgeving	Binnen
Primaire drager	HVAC infrastructuur en uitrusting
Asbestmateriaal	Plaat, paneel, tablet - Type Bakeliet
Bindmiddel van asbestmateriaal	Kunststof of -hars
Gebondenheid op basis van bindmiddel	Hecht
Hoeveelheid (oppervlakte - dikte - aantal)	• 0,10 m ² - 3,00 cm - 1 stuk
Totaal volume	0,003 m ³
Eenvoudig bereikbaar	Ja
Bevestigingswijze	• Geschroefd
Identificatiemethode	Vaststelling zonder monsternamen

Destructieve handeling voor identificatie	Nee
Opmerking	Het is moeilijk te bepalen of de bakeliettoepassingen in de woning ook effectief asbesthoudend zijn (het kan ook gaan om de asbestvrije variant). Er werd geen monster genomen owv beschadiging aan de gerelateerde toepassing, extra controle bij verwijdering van het verdacht materiaal. Vermoedelijk zullen de toepassingen verwijderd worden bij aanpassing van het verwarmingsnetwerk.

- Verwijder dit asbestmateriaal zo snel mogelijk. Volg de toestand goed op.

- Eenvoudige handelingen: mag via doe-het-zelf of door werknemer(s) met opleidingsattest eenvoudige handelingen
De radiatorknoppen kunnen op een eenvoudige manier losgeschroefd worden. Dragen van beschermingsmiddelen verplicht, verpakken in plastic folie en afvoeren naar het containerpark als hechtgebonden asbestafval.

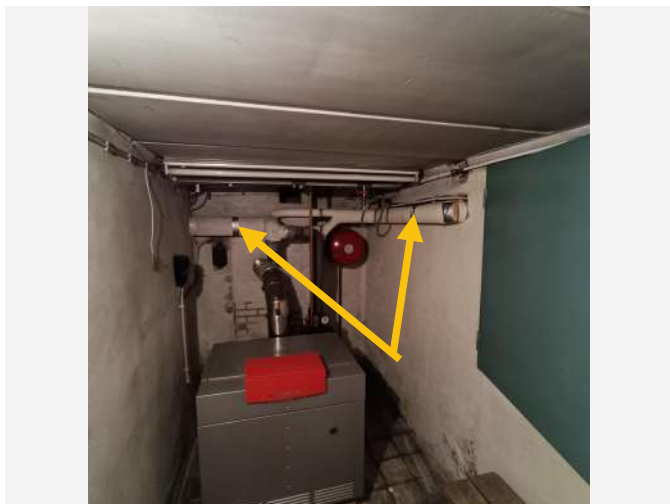
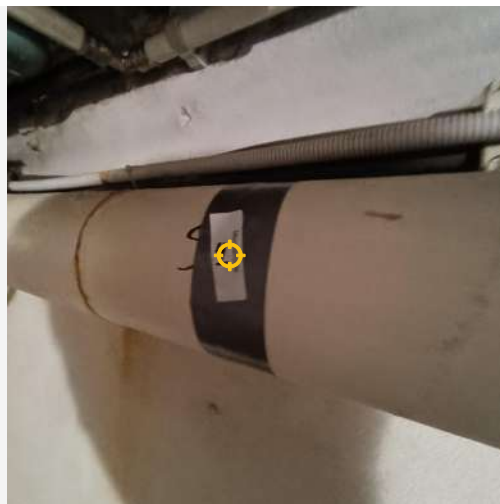
Eindbeoordeling materiaalrisico	Verhoogd materiaalrisico en/of verhoogde kans op vezelvrijgave
Opmerking	De leidingen met thermische isolatie bevinden zich doorlopend over het gehele kelderverdiep. De thermische isolatie bestaat uit textiel (doek), asbesthoudend gips, golfkarton en glaswol.

Gebondenheid	Categorie 2: niet-hechtgebonden met matrix
Asbestsoort (vezeltype)	Amfibool aanwezig, uitgezonderd crocidoliet
Asbestconcentratie	Hoog ($\geq 50\%$)
Afschermingsgraad van het gehele materiaal	Geheel of deels (ook) vrij aan de binnenlucht
Toestand van het materiaal	Licht beschadigd, licht verweerd. Intact materiaal type Pical – asbestboard of categorie III 'gebondenheid'

#	Type	Referentie	Resultaat
3.1	Mengmonster	4	Chrysotiel, Amosiet

Beschrijving	Leiding isolatie (rechte stukken) 2
Omgeving	Binnen

- Zorg voor een veilig beheer. Vermijd het beschadigen van het asbestmateriaal. Controleer de toestand jaarlijks op wijzigingen.
- Scherm in afwachting van verwijdering het asbestmateriaal af van luchtstromingen en verstoring: bijvoorbeeld door het te verpakken, te fixeren, af te dekken, signalisatie - afbakening aan te brengen, ...

- Hermetische zone (erkend asbestverwijderaars)
Gipsisolatie wordt losgesneden van dragermateriaal (leiding), asbesthoudend gips zal gemakkelijk verbrossen en is losgebonden. Om geen asbestvezels te verspreiden naar de omgeving, dient dit in hermetische zone verwijderd te worden.

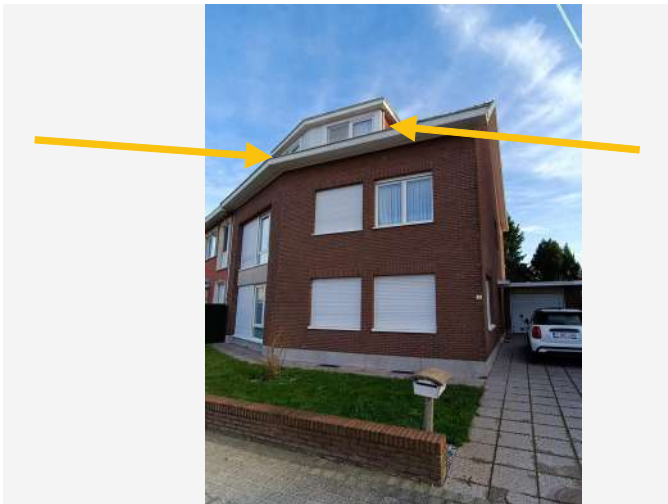
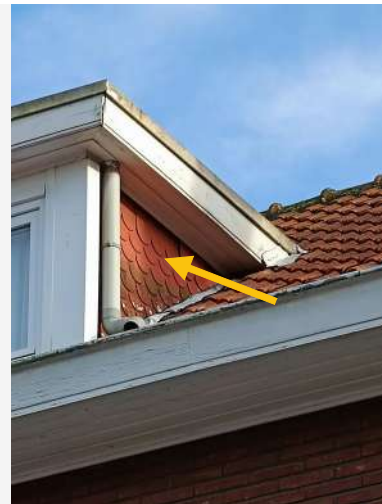
Eindbeoordeling materiaalrisico	Verhoogd materiaalrisico en/of verhoogde kans op vezelvrijgave
---------------------------------	--

Gebondenheid	Categorie 1: hechtgebonden in oorsprong
Asbestsoort (vezeltype)	Crocidoliet aanwezig
Asbestconcentratie	Laag (< 50%)
Afschermingsgraad van het gehele materiaal	Geheel of deels vrij aan de buitenlucht
Toestand van het materiaal	Matig beschadigd, matig verweerd

Beschrijving	Gevel leien (dakkapel)
Omgeving	Buiten
Primaire drager	Wand buitenschil
Asbestmateriaal	Dak- en gevelbekleding - Lei, shingle
Bindmiddel van asbestmateriaal	Cement
Gebondenheid op basis van bindmiddel	Hecht
Hoeveelheid (oppervlakte - aantal)	• 5,00 m ² - 2 stuks
Totale oppervlakte	10,00 m ²
Eenvoudig bereikbaar	Ja

- Verwijder dit asbestmateriaal zo snel mogelijk. Volg de toestand goed op.
- Hemelwater dat afspoelt van asbestcement daken of gevels kan asbestdeeltjes bevatten. Gebruik het enkel voor gesloten circuits (bv. spoelen toiletten). Reinig na het vervangen van het dak of de gevel de dakgoten en regenwaterput of -ton om asbesthoudend sediment of slib te verwijderen

- Eenvoudige handelingen: mag via doe-het-zelf of door werknemer(s) met opleidingsattest eenvoudige handelingen
Eenvoudige handeling opgeleid personeel, alle werknemer(s) moeten wel beschikken over een opleidingsattest eenvoudige handelingen 8u. Ondervloer afdekken, leien voorzichtig verwijderen, extra fixeren, niet breken, niet gooien, onmiddellijk verpakken of voorzichtig in container met asbest bag plaatsen. De constructiebalken zullen ook gereinigd worden met vochtige doeken en stofzuiger met absoluutfilter. Bij leien geen storkokers gebruiken.

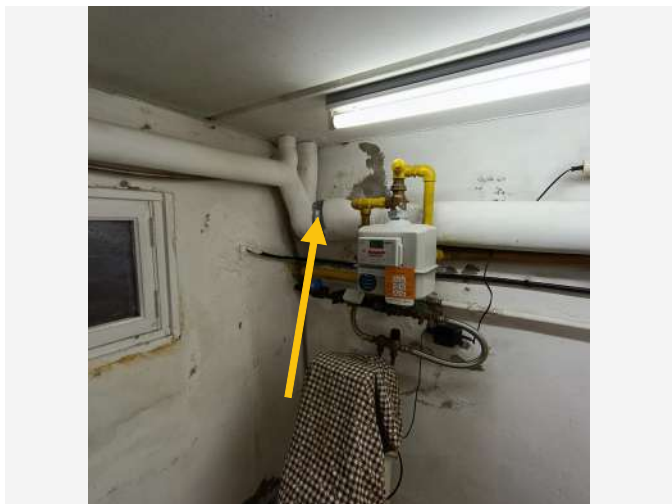
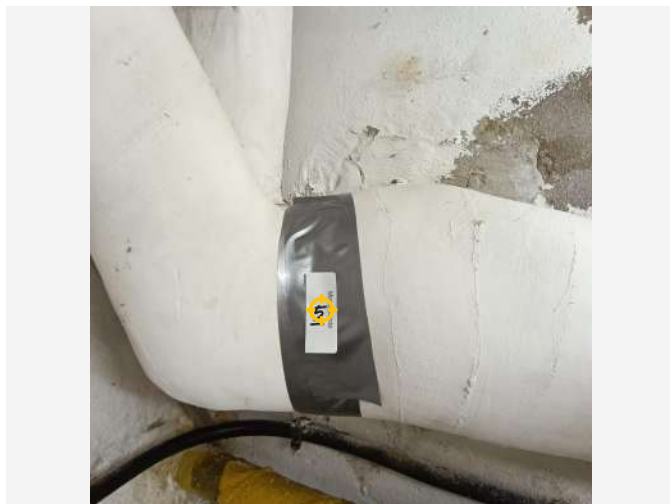
Eindbeoordeling materiaalrisico	Verhoogd materiaalrisico en/of verhoogde kans op vezelvrijgave
Opmerking	De leidingen met thermische isolatie bevinden zich doorlopend over het gehele kelderverdiep. De thermische isolatie bestaat uit textiel (doek), asbesthoudend gips, golfkarton en glaswol.

Gebondenheid	Categorie 2: niet-hechtgebonden met matrix
Asbestsoort (vezeltype)	Amfibool aanwezig, uitgezonderd crocidoliet
Asbestconcentratie	Hoog ($\geq 50\%$)
Afschermingsgraad van het gehele materiaal	Geheel of deels (ook) vrij aan de binnenlucht
Toestand van het materiaal	Licht beschadigd, licht verweerd. Intact materiaal type Pical – asbestboard of categorie III 'gebondenheid'

#	Type	Referentie	Resultaat
5.1	Mengmonster	5	Chrysotiel, Amosiet

Beschrijving	Leidingisolatie (bochten)
Omgeving	Binnen

- Zorg voor een veilig beheer. Vermijd het beschadigen van het asbestmateriaal. Controleer de toestand jaarlijks op wijzigingen.
- Scherm in afwachting van verwijdering het asbestmateriaal af van luchtstromingen en verstoring: bijvoorbeeld door het te verpakken, te fixeren, af te dekken, signalisatie - afbakening aan te brengen, ...

- Hermetische zone (erkend asbestverwijderaar)
Gipsisolatie wordt losgesneden van dragermateriaal (leiding), asbesthoudend gips zal gemakkelijk verbrossen en is losgebonden. Om geen asbestvezels te verspreiden naar de omgeving, dient dit in hermetische zone verwijderd te worden.

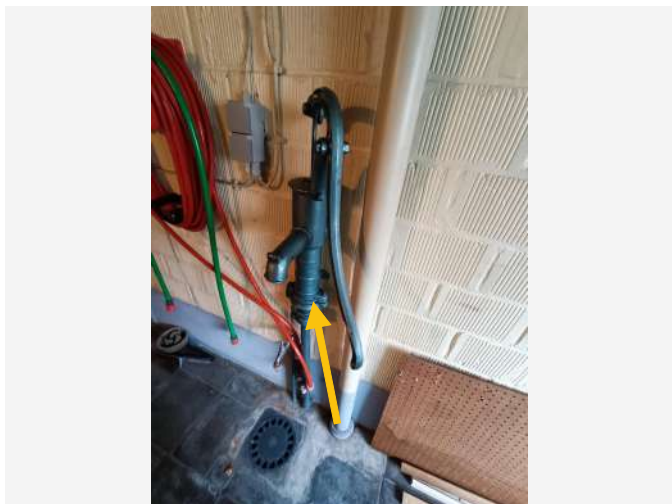
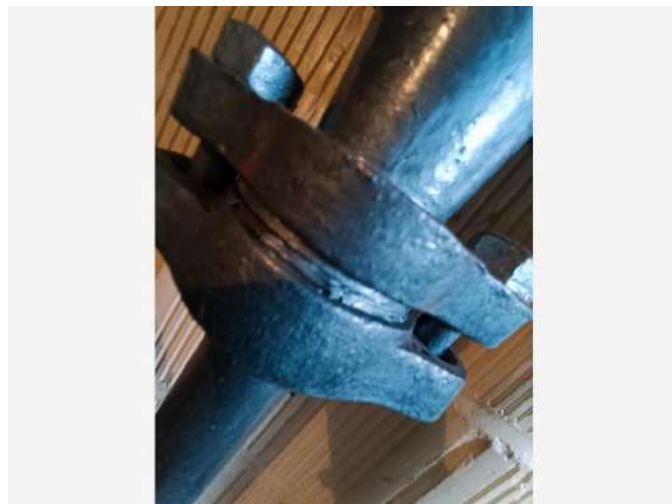
Eindbeoordeling materiaalrisico	Verhoogd materiaalrisico en/of verhoogde kans op vezelvrijgave
---------------------------------	--

Gebondenheid	Categorie 3: niet-hechtgebonden met weinig of geen matrix
Asbestsoort (vezeltype)	Crocidoliet aanwezig
Asbestconcentratie	Hoog ($\geq 50\%$)
Afschermingsgraad van het gehele materiaal	Niet stootvaste afscherming
Toestand van het materiaal	Matig beschadigd, matig verweerd

Beschrijving	Pakking waterkraan (garage)
Omgeving	Binnen
Primaire drager	Waterkraan
Asbestmateriaal	Pakking, dichting
Bindmiddel van asbestmateriaal	Weinig of geen bindmiddel (textiel, bevolking, ...)
Gebondenheid op basis van bindmiddel	Niet-hechtgebonden
Hoeveelheid (gewicht - aantal)	<ul style="list-style-type: none">• 0,10 kg - 1 stuk
Totaal gewicht	0,10 kg
Eenvoudig bereikbaar	Ja
Bevestigingswijze	<ul style="list-style-type: none">• Geklemd
Identificatiemethode	Vaststelling zonder monsternamen

- Zorg voor een veilig beheer en verwijder dit asbestmateriaal wanneer het bij werken eenvoudig bereikbaar wordt. Controleer de toestand jaarlijks op wijzigingen.

- Eenvoudige handelingen: enkel door erkend asbestverwijderaar
enkel door erkend asbestverwijderaar

Onderhoudstechnici moeten over een attest van eenvoudige handelingen beschikken , jaarlijks 8 u opleiding.

Niet hechtgebonden toepassing vereist bijkomende maatregelen.

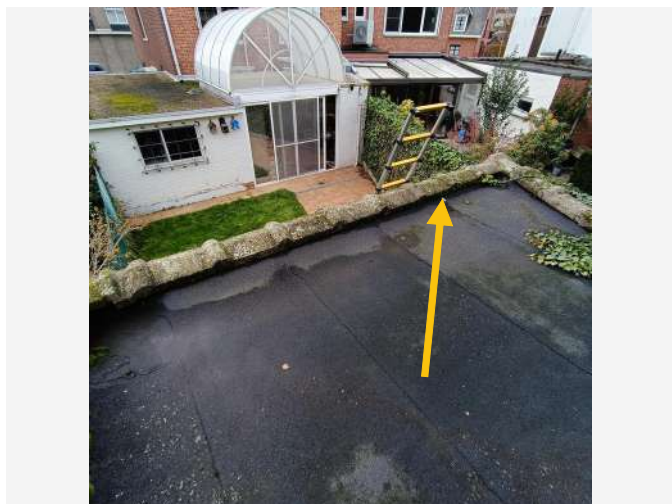
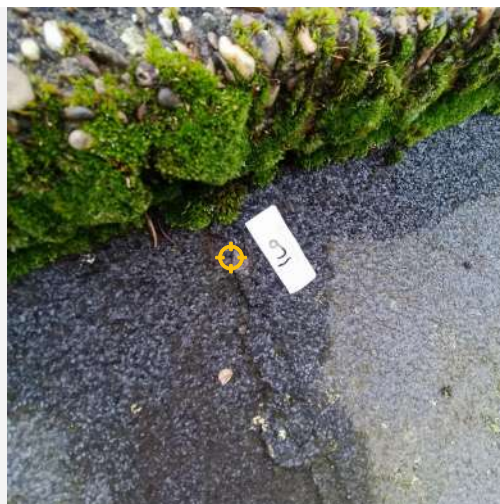
Fiche 19: Plat dak 3 (roofing)

Geen asbest

Beschrijving	Plat dak 3 (roofing)
Omgeving	Buiten
Primaire drager	Plat dak
Bindmiddel van materiaal	Bitumen (roofing, teer, asfalt)

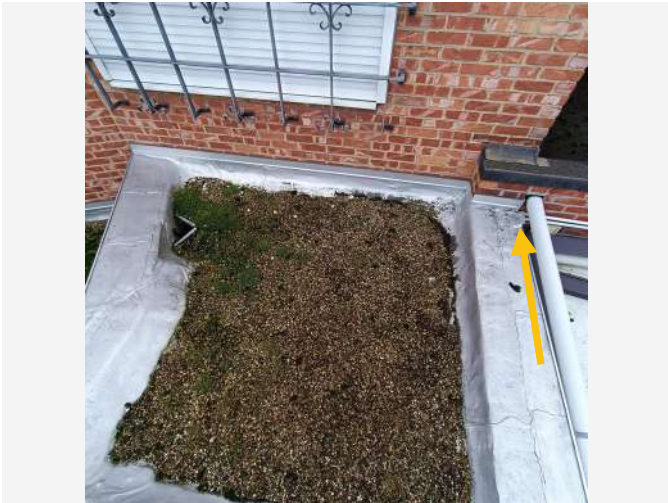
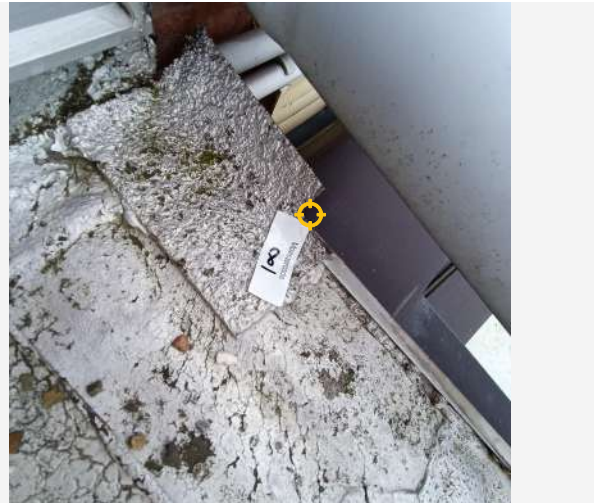
Fiche 21: Plat dak 2 (roofing)

Geen asbest

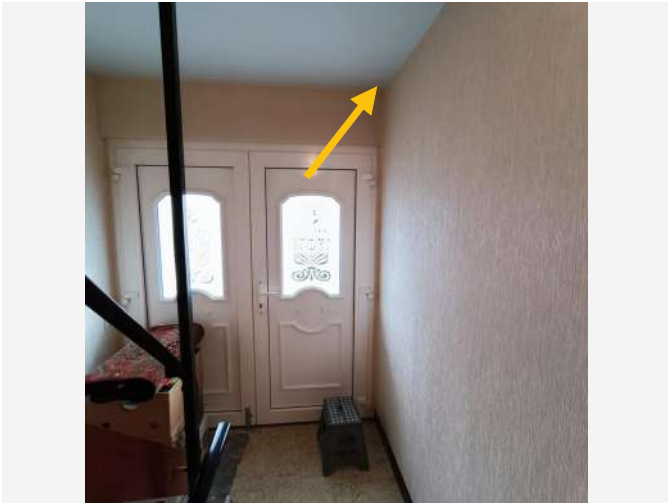
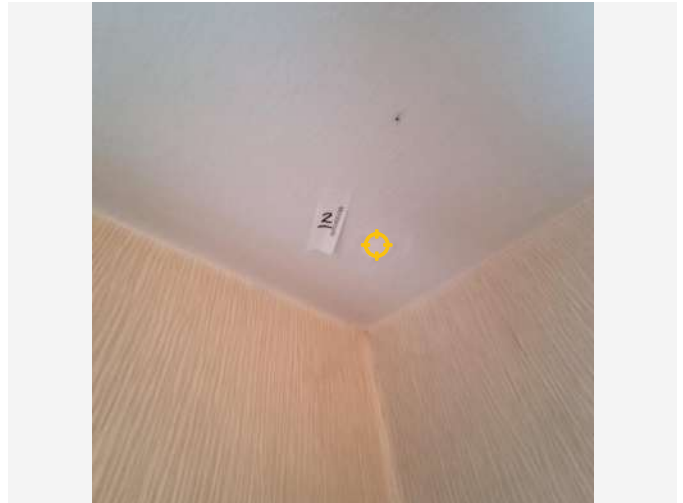
Fiche 22: Pleisterwerk plafonds

Geen asbest

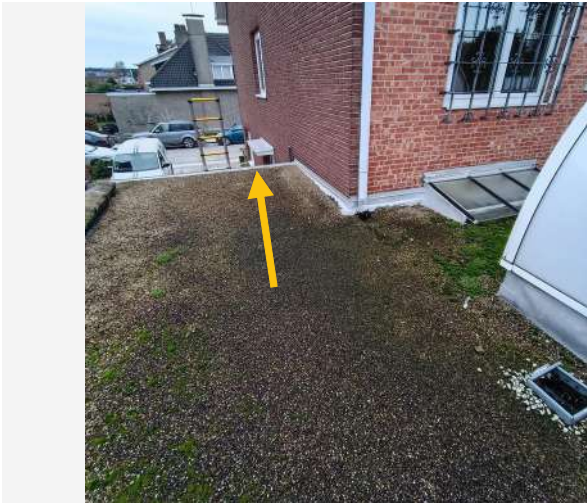
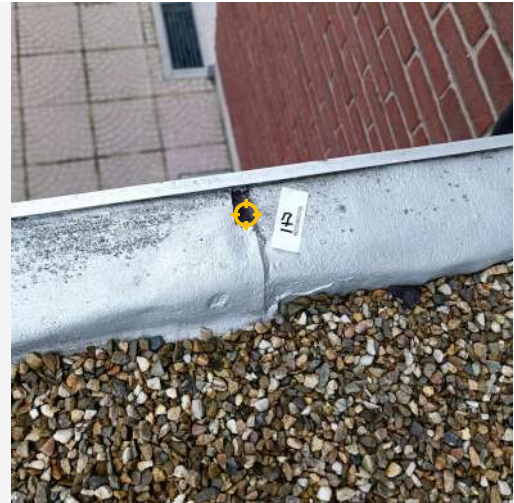
Fiche 23: Plat dak 1 (roofing)

Geen asbest

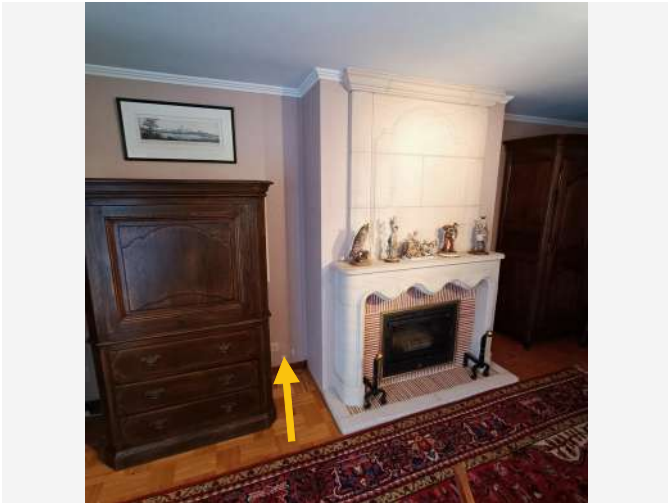
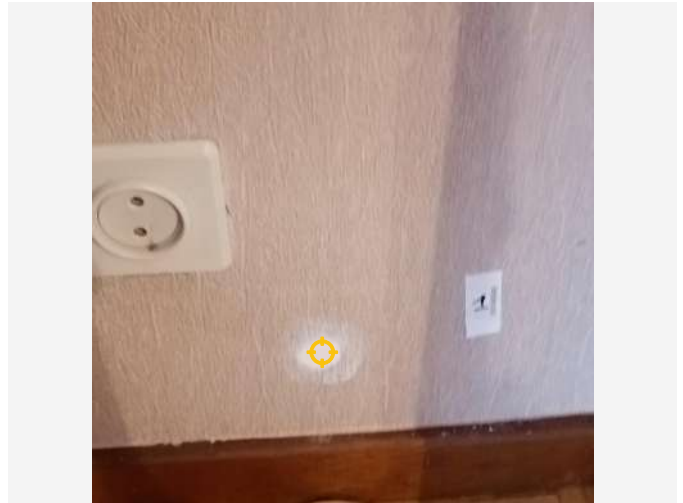
Fiche 24: Pleisterwerk muren

Geen asbest

Beschrijving	Pleisterwerk muren
Omgeving	Binnen
Primaire drager	Binnenwand

Bindmiddel van materiaal	Gips - kalk
Gebondenheid op basis van bindmiddel	Niet-hechtgebonden
Hoeveelheid (oppervlakte - dikte - aantal)	• 1.162,50 m ² - 1,50 cm - 1 stuk
Totaal volume	17,438 m ³
Identificatiemethode	Vaststelling met monstername
Destructieve handeling voor identificatie	Nee
Opmerking	Stalen werden genomen in, traphal V0 (traphal), slaapkamer 1 (droge ruimte), keuken(natte ruimte) en de woonkamer (stookruimte).

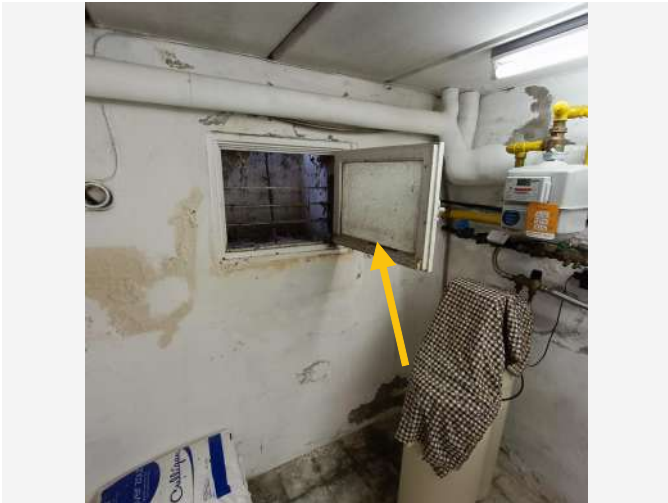
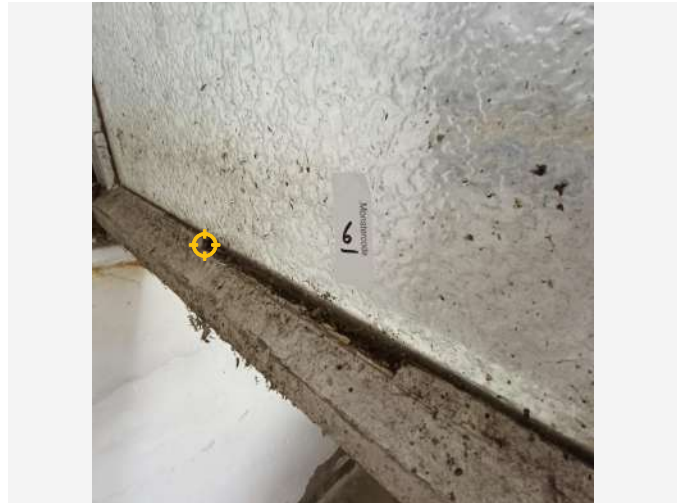
Fiche 26: Stopverf (houten ramen)

Geen asbest
