Asbestinventarisatetest

Jozef Van Esschestraat 16, 2860 Sint-Katelijne-Waver

Attestnummer : 20240215-000306.000

Uitgegeven op : 15.02.2024

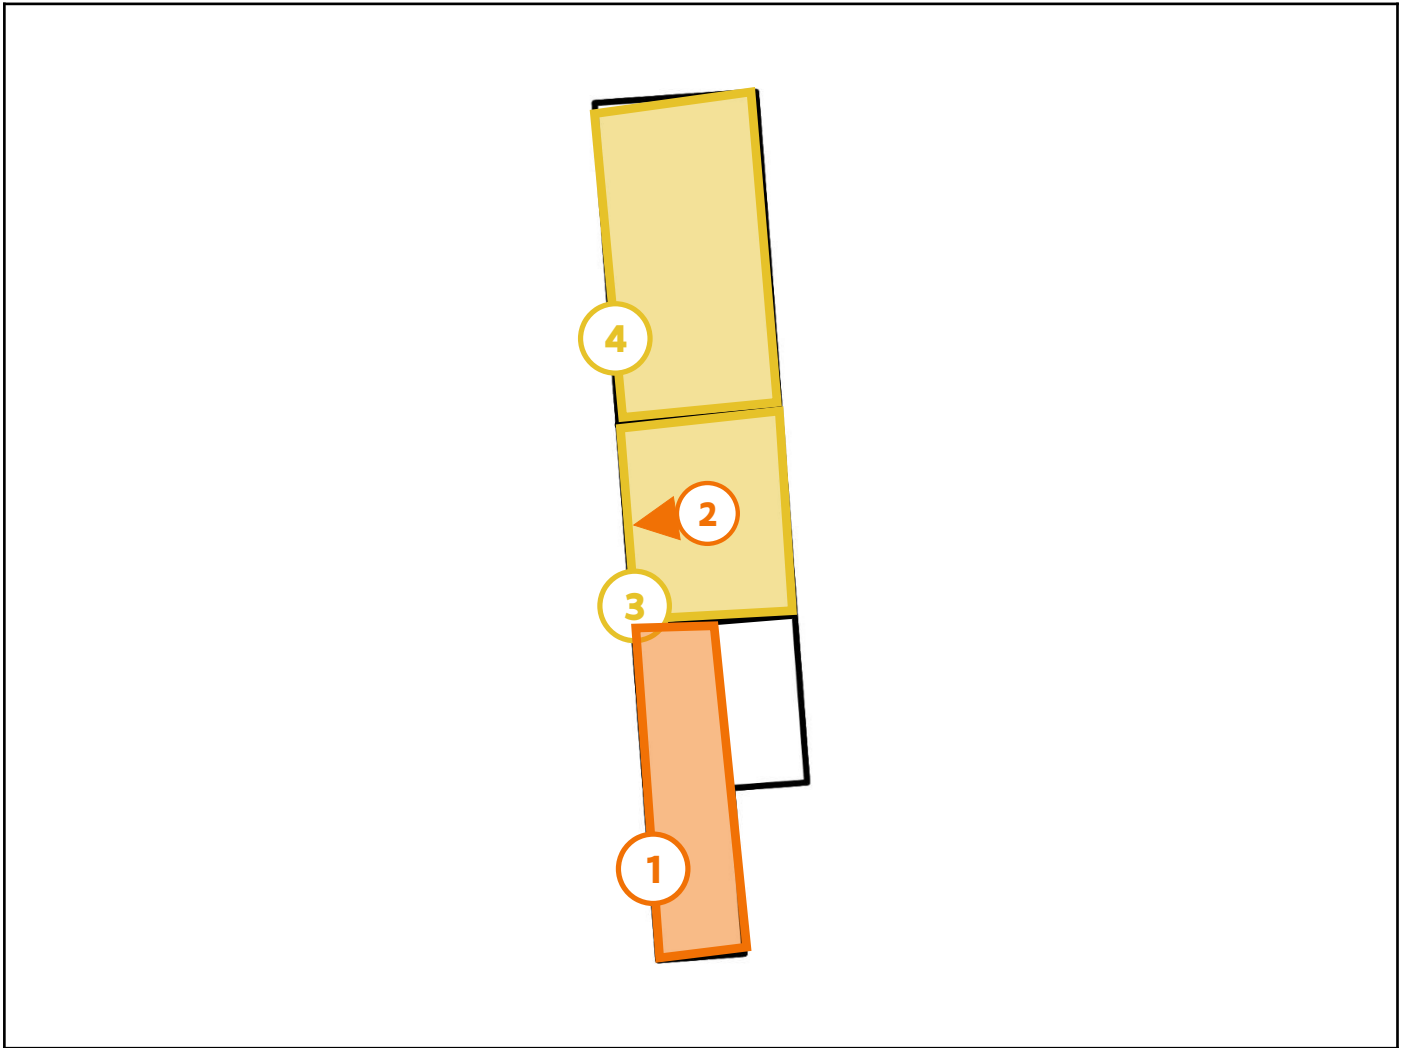
Plan 1.4: Hoofdgebouw plan daken

Beschrijving	Type	Actie
1. Berging golfplaten	Asbestmateriaal	Verwijderen
2. Plat dak aanbouw cementbuis	Asbestmateriaal	Verwijderen
3. Plat dak aanbouw roofing	Asbestmateriaal	Zorgvuldig beheren
4. Hoofdgebouw plat dak roofing	Asbestmateriaal	Zorgvuldig beheren

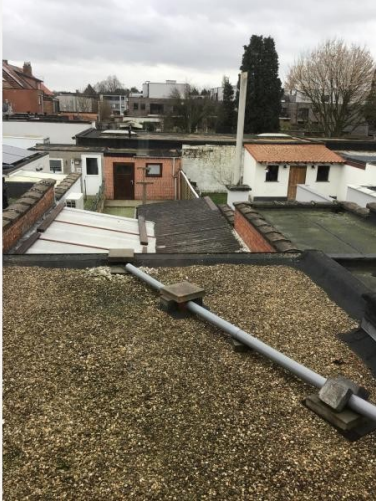
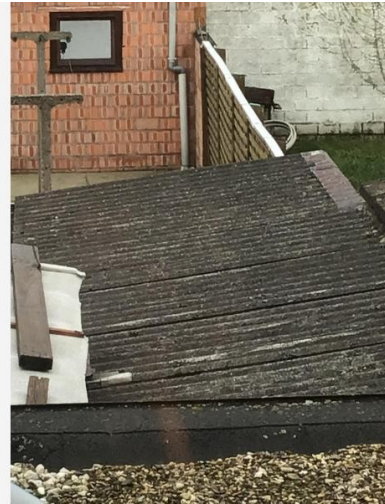
Eindbeoordeling materiaalrisico	Verhoogd materiaalrisico en/of verhoogde kans op vezelvrijgave
---------------------------------	--

Gebondenheid	Categorie 1: hechtgebonden in oorsprong
Asbestsoort (vezeltype)	Crocidoliet aanwezig

Asbestconcentratie	Laag (< 50%)
Afschermingsgraad van het gehele materiaal	Geheel of deels vrij aan de buitenlucht
Toestand van het materiaal	Matig beschadigd, matig verweerd

Beschrijving	Berging golfplaten
Omgeving	Grenst aan binnen- en buitenlucht
Primaire drager	Schuin dak
Asbestmateriaal	Dak- en gevelbekleding - Golfplaat
Bindmiddel van asbestmateriaal	Cement
Gebondenheid op basis van bindmiddel	Hecht
Hoeveelheid (oppervlakte - aantal)	<ul style="list-style-type: none"> • 20,00 m² - 1 stuk
Totale oppervlakte	20,00 m ²
Eenvoudig bereikbaar	Ja
Bevestigingswijze	<ul style="list-style-type: none"> • Onbekend
Identificatiemethode	Vaststelling zonder monsternamen
Destructieve handeling voor identificatie	Nee

Verwijderen

- Zorg voor een veilig beheer. Vermijd het beschadigen van het asbestmateriaal. Controleer de toestand jaarlijks op wijzigingen.
- Verwijder dit asbestmateriaal zo snel mogelijk. Volg de toestand goed op.
- Hemelwater dat afspoelt van asbestcement daken of gevels kan asbestdeeltjes bevatten. Gebruik het enkel voor gesloten circuits (bv. spoelen toiletten). Reinig na het vervangen van het dak of de gevel de dakgoten en regenwaterput of -ton om asbesthoudend sediment of slib te verwijderen

- Eenvoudige handelingen: mag via doe-het-zelf of door werknemer(s) met opleidingsattest eenvoudige handelingen
Voor golfplaten voorziet de wet geen verplichting om deze asbestverdachte toepassing te laten verwijderen door een firma met een opleidingsattest eenvoudige handelingen. U mag, in principe, ongeacht beschadigingen of vrije asbestvezels, deze asbesttoepassing zelf verwijderen met inachtneming van de nodige veiligheidsmaatregelen om uzelf en uw omgeving te beschermen. Een beschadigde asbesttoepassing in slechte staat kan makkelijk verder breken of vergruizen. Er komen dan schadelijke asbestvezels vrij die ingeademd kunnen worden.

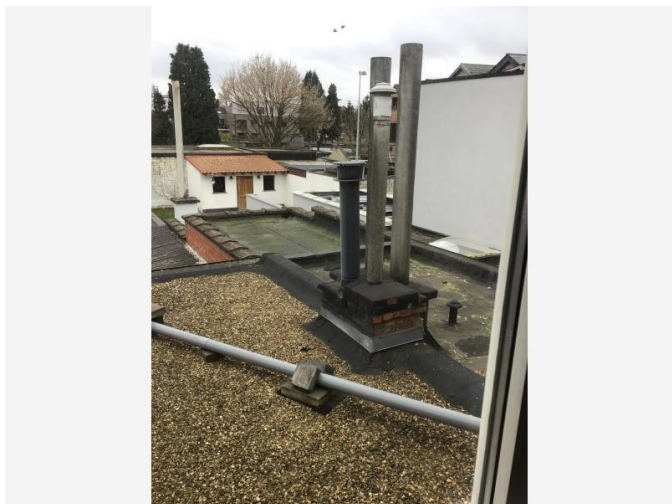
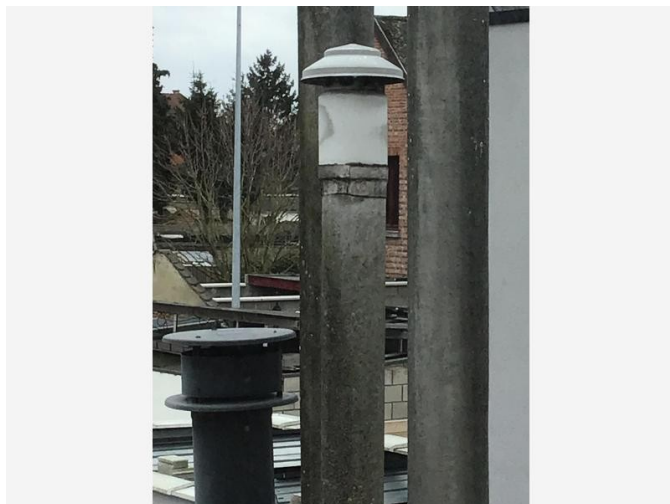
Eindbeoordeling materiaalrisico	Verhoogd materiaalrisico en/of verhoogde kans op vezelvrijgave
---------------------------------	--

Gebondenheid	Categorie 1: hechtgebonden in oorsprong
Asbestsoort (vezeltype)	Crocidoliet aanwezig
Asbestconcentratie	Laag (< 50%)
Afschermingsgraad van het gehele materiaal	Geheel of deels vrij aan de buitenlucht
Toestand van het materiaal	Matig beschadigd, matig verweerd

Beschrijving	Plat dak aanbouw cementbuis
Omgeving	Buiten
Primaire drager	Schacht-koker (technisch)
Asbestmateriaal	Buis, koker, leiding, pijp, doorvoer

Verwijderen

- Zorg voor een veilig beheer. Vermijd het beschadigen van het asbestmateriaal. Controleer de toestand jaarlijks op wijzigingen.
- Verwijder dit asbestmateriaal zo snel mogelijk. Volg de toestand goed op.

- Eenvoudige handelingen: mag via doe-het-zelf of door werknemer(s) met opleidingsattest eenvoudige handelingen
Voor een asbestverdacht rookafvoer kanaal voorziet de wet geen verplichting om deze asbestverdachte toepassing te laten verwijderen door een firma met een opleidingsattest eenvoudige handelingen. U mag, in principe, ongeacht beschadigingen of vrije asbestvezels, deze asbesttoepassing zelf verwijderen met inachtneming van de nodige veiligheidsmaatregelen om uzelf en uw omgeving te beschermen. Een beschadigde asbesttoepassing in slechte staat kan makkelijk verder breken of vergruizen. Er komen dan schadelijke asbestvezels vrij die ingeademd kunnen worden.

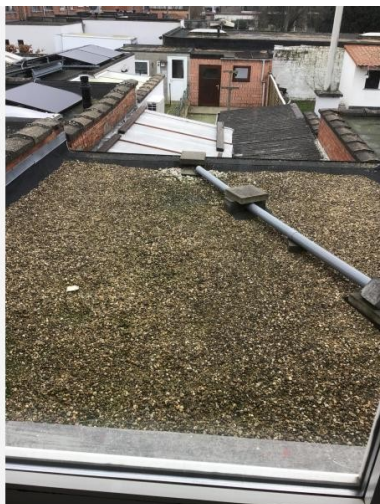
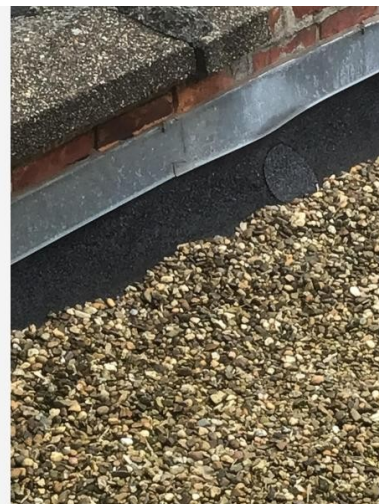
Eindbeoordeling materiaalrisico	Laag materiaalrisico en/of verlaagde kans op vezelvrijgave
---------------------------------	--

Gebondenheid	Categorie 1: hechtgebonden in oorsprong
Asbestsoort (vezeltype)	Alleen chrysotiel
Asbestconcentratie	Laag (< 50%)
Afschermingsgraad van het gehele materiaal	Geheel of deels vrij aan de buitenlucht
Toestand van het materiaal	Licht beschadigd, licht verweerd. Intact materiaal type Pical – asbestboard of categorie III 'gebondenheid'

Beschrijving	Plat dak aanbouw roofing
Omgeving	Buiten
Primaire drager	Plat dak
Asbestmateriaal	Dak- en gevelbekleding - Roofing

Zorgvuldig beheren

- Zorg voor een veilig beheer. Vermijd het beschadigen van het asbestmateriaal. Controleer de toestand jaarlijks op wijzigingen.

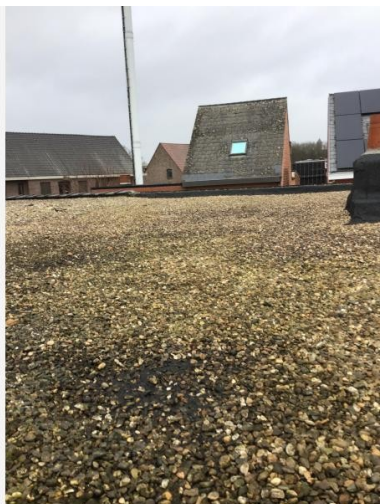
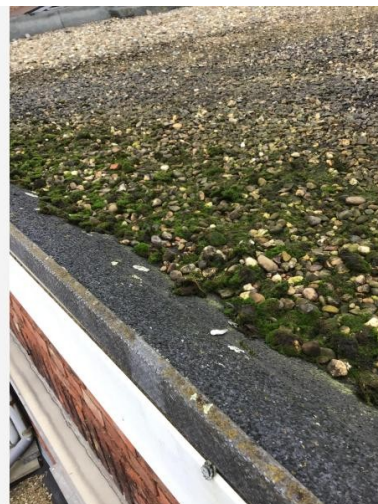
Eindbeoordeling materiaalrisico	Laag materiaalrisico en/of verlaagde kans op vezelvrijgave
---------------------------------	--

Gebondenheid	Categorie 1: hechtgebonden in oorsprong
Asbestsoort (vezeltype)	Alleen chrysotiel
Asbestconcentratie	Laag (< 50%)
Afschermingsgraad van het gehele materiaal	Geheel of deels vrij aan de buitenlucht
Toestand van het materiaal	Licht beschadigd, licht verweerd. Intact materiaal type Pical – asbestboard of categorie III 'gebondenheid'

Beschrijving	Hoofdgebouw plat dak roofing
Omgeving	Buiten
Primaire drager	Plat dak
Asbestmateriaal	Dak- en gevelbekleding - Roofing
Bindmiddel van asbestmateriaal	Bitumen (roofing, teer, asfalt)

Zorgvuldig beheren

- Zorg voor een veilig beheer. Vermijd het beschadigen van het asbestmateriaal. Controleer de toestand jaarlijks op wijzigingen.

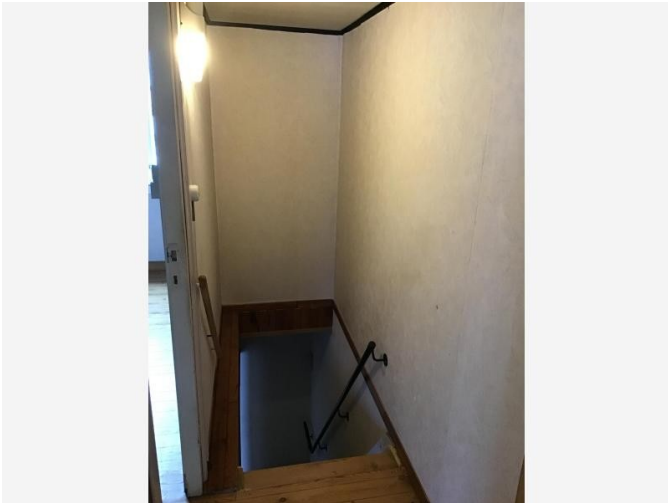
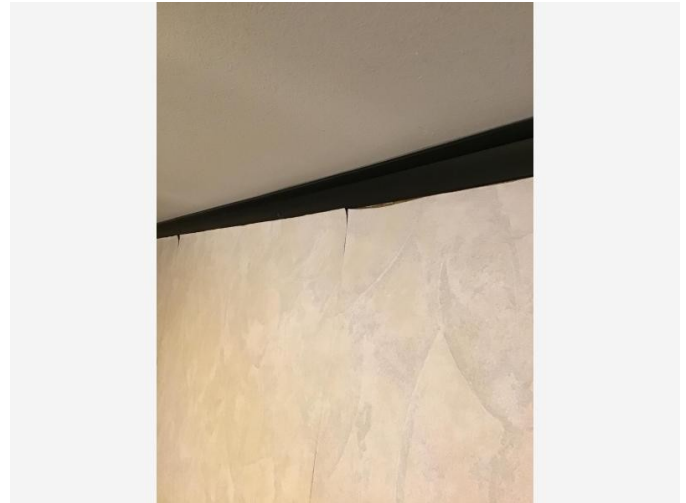
Geen asbest

#	Type	Referentie	Resultaat
7.1	Mengmonster	MM01	Geen asbest

Beschrijving	Pleisterwerk muren
Omgeving	Binnen
Primaire drager	Binnenwand
