# Asbestinventarisatetest

Ijzerenveld 55, 2860 Sint-Katelijne-Waver

Attestnummer : 20240506-000141.000

Uitgegeven op : 06.05.2024

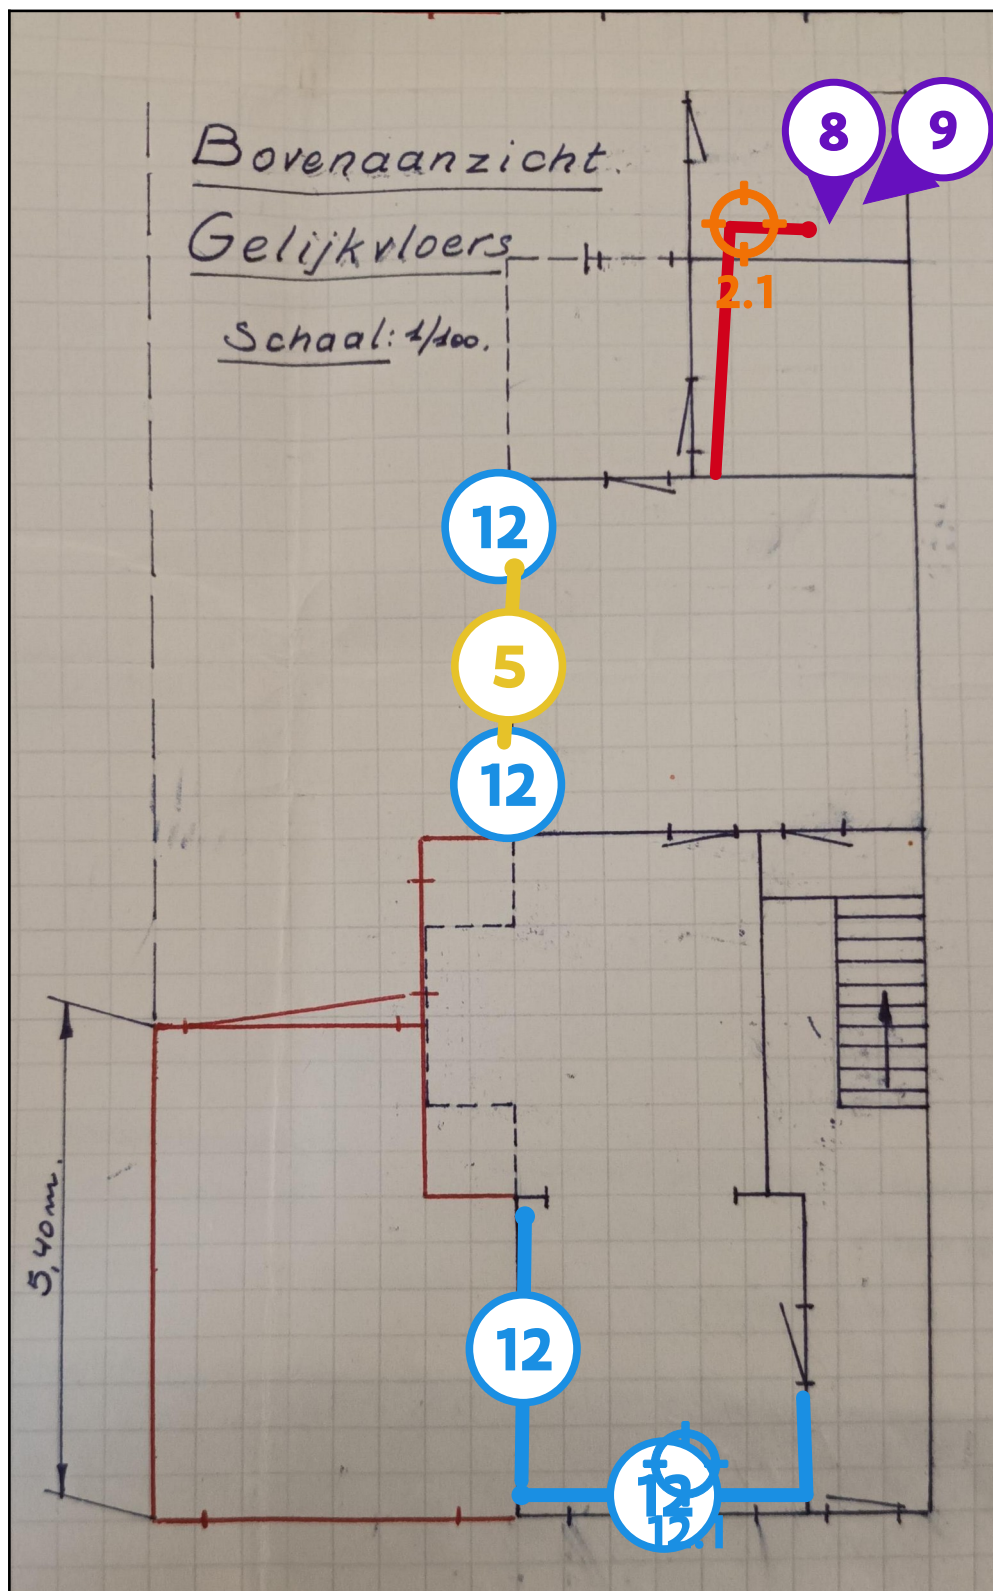
# Plan 1.1: GLV

2. Leidingisolatie	Asbestmateriaal	Verwijderen
2.1 Code: S3	Puntmonster	-
5. Massal venstertablet	Asbestmateriaal	Zorgvuldig beheren
8. Mazoutketel FERROLI (bj 1997)	Advies	-
9. Brander Weishaupt (bj 1991)	Advies	-
12. Pleisterwerk muren	Geen asbest	-
12.1 Code: S1	Puntmonster	-

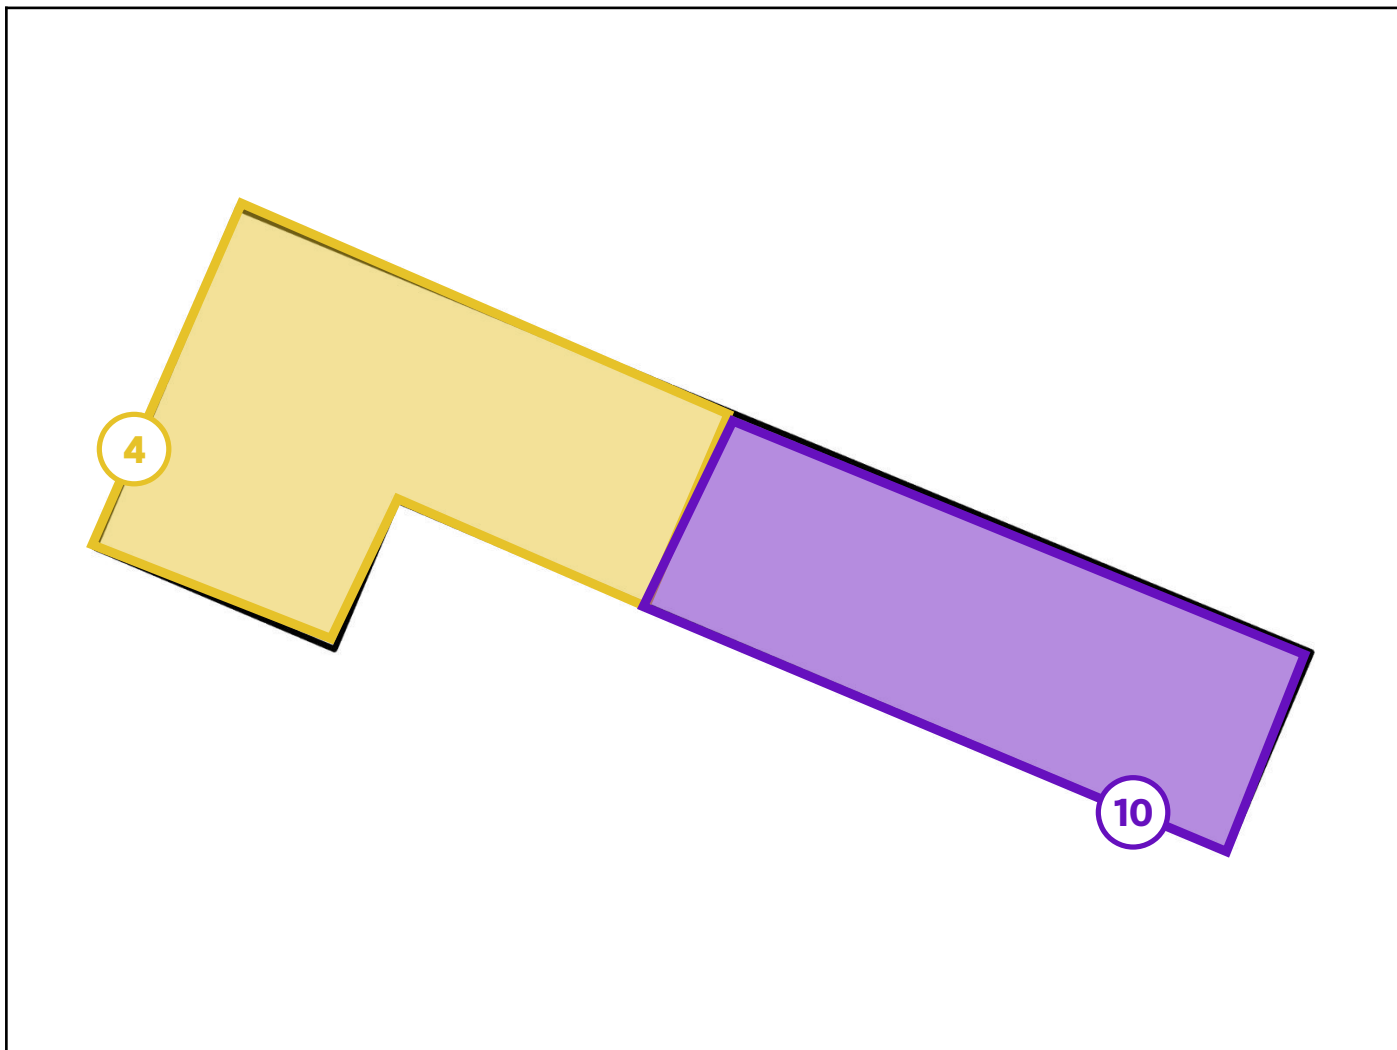
## Plan 1.5: Aanduiding buitenschil

Beschrijving	Type	Actie
4. Roofing platte daken	Asbestmateriaal	Zorgvuldig beheren
10. Geen verdacht onderdak	Advies	-

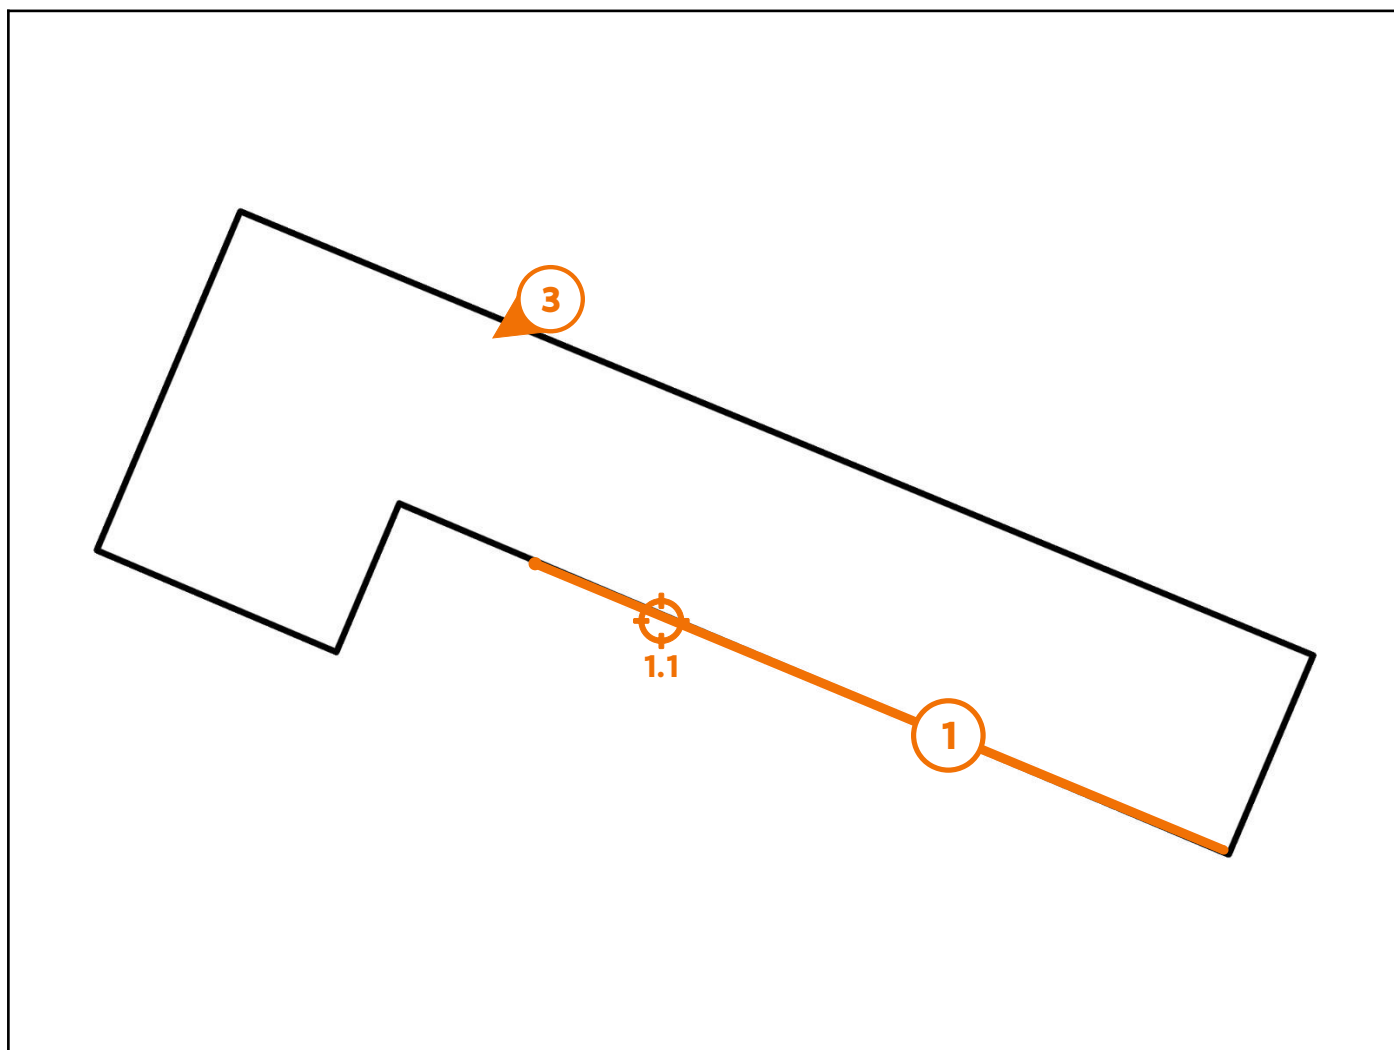
## Plan 1.6: Aanduidingen buitenschil

Beschrijving	Type	Actie
1. (zij)Gevelleien	Asbestmateriaal	Verwijderen
1.1 Code: S2	Puntmonster	-
3. Schouwbus	Asbestmateriaal	Verwijderen

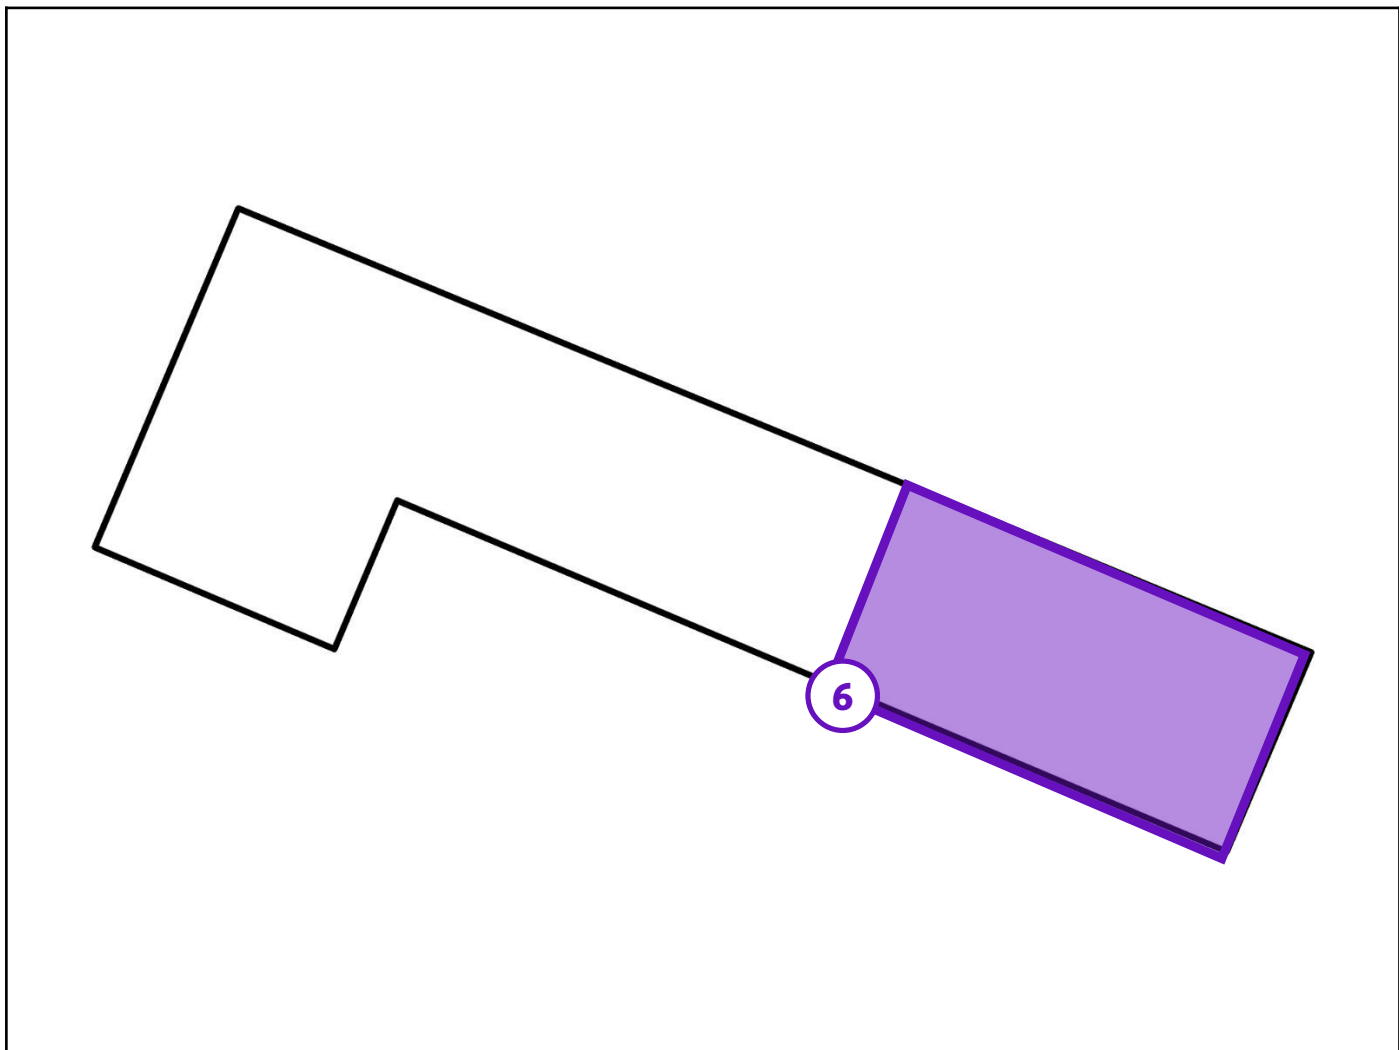
## Plan 1.7: kelder

Beschrijving	Type	Actie
6. Kelder	Beperking	-

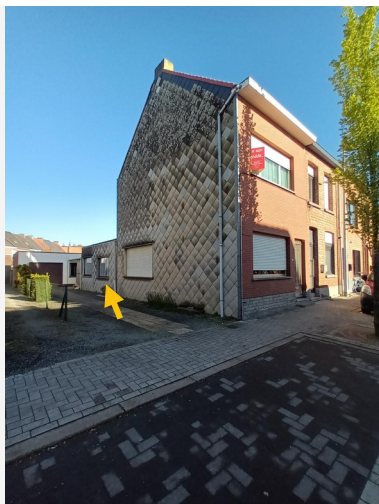
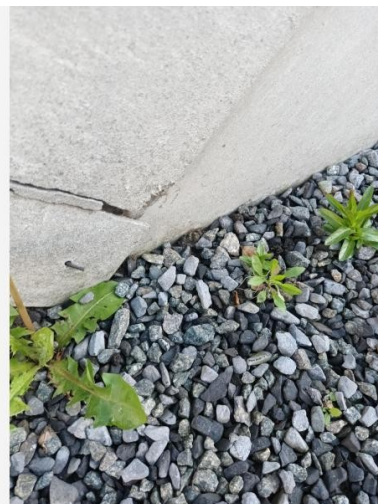
Het asbestmateriaal valt onder de mijlpaal van 2034.

Reinigen/afschuren/ontmossen leien (leien mogen op geen enkele manier gereinigd of afgeschuurd worden. Totaalverbod sinds 27 april 2019). Sinds 27 april 2019 is het verboden om zonnepanelen, een overzet dak of andere constructies (zoals reclamepanelen) te plaatsen op asbestcementen dak- of gevelbekleding. Ook in het geval van een asbesthoudend onderdak is dit niet mogelijk.

Eindbeoordeling materiaalrisico	Verhoogd materiaalrisico en/of verhoogde kans op vezelvrijgave
---------------------------------	--

Gebondenheid	Categorie 1: hechtgebonden in oorsprong
Asbestsoort (vezeltype)	Crocidoliet aanwezig
Asbestconcentratie	Laag (< 50%)
Afschermingsgraad van het gehele materiaal	Geheel of deels vrij aan de buitenlucht
Toestand van het materiaal	Matig beschadigd, matig verweerd

#	Type	Referentie	Resultaat
1.1	Puntmonster	S2	Chrysotiel, Crocidoliet

Beschrijving	(zij)Gevelleien
--------------	-----------------

Verwijderen

- Zorg voor een veilig beheer. Vermijd het beschadigen van het asbestmateriaal. Controleer de toestand jaarlijks op wijzigingen.

- Eenvoudige handelingen: mag via doe-het-zelf of door werknemer(s) met opleidingsattest eenvoudige handelingen  
EH via doe-het zelf Dragen van de nodige beschermingsmiddelen (mondmasker ffp3, handschoenen, tyvec). Indien mogelijk de ondervloer afdekken , leien voorzichtig verwijderen, extra fixeren , niet breken , niet gooien, onmiddellijk verpakken of voorzichtig in container met asbest bag plaatsen. Gebruik geen stortkokers. Indien leien in slechte staat zijn en kans bestaat op breken : Eenvoudige handeling opgeleid personeel , alle werknemer(s) moeten wel beschikken over een opleidingsattest eenvoudige handelingen 8u

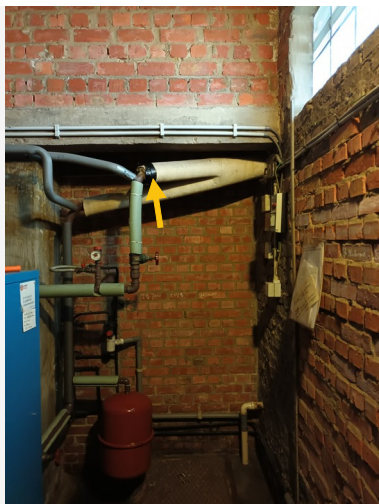
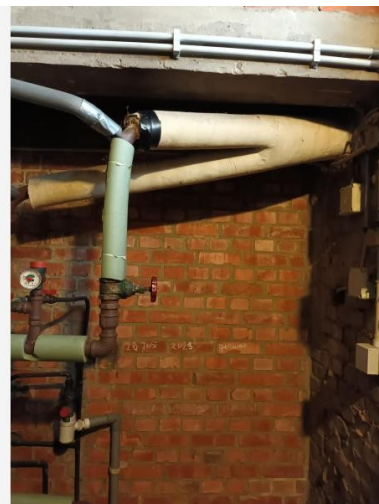
Het asbestmateriaal valt onder de mijlpaal van 2034.

Eindbeoordeling materiaalrisico	Verhoogd materiaalrisico en/of verhoogde kans op vezelvrijgave
---------------------------------	--

Gebondenheid	Categorie 2: niet-hechtgebonden met matrix
Asbestsoort (vezeltype)	Amfibool aanwezig, uitgezonderd crocidoliet
Asbestconcentratie	Hoog ( $\geq 50\%$ )
Afschermingsgraad van het gehele materiaal	Geheel of deels (ook) vrij aan de binnenlucht
Toestand van het materiaal	Onbeschadigd, niet verweerd

#	Type	Referentie	Resultaat
2.1	Puntmonster	S3	Amosiet, Chrysotiel

Beschrijving	Leidingisolatie
Omgeving	Binnen
Primaire drager	HVAC infrastructuur en uitrusting
Asbestmateriaal	In-situ afwerkingslagen - Thermische isolatie
Bindmiddel van asbestmateriaal	Gips - kalk
Gebondenheid op basis van bindmiddel	Niet-hechtgebonden

Verwijderen

- Zorg voor een veilig beheer. Vermijd het beschadigen van het asbestmateriaal. Controleer de toestand jaarlijks op wijzigingen.
- Voer binnenluchtmetingen uit om actuele blootstellingsrisico's in de binnenlucht te monitoren.

- Hermetische zone (erkend asbestverwijderaar)  
Gipsisolatie wordt losgesneden van dragermateriaal (leiding), asbesthoudend gips zal gemakkelijk verbrokkelen en is losgebonden. Om geen asbestvezels te verspreiden naar de omgeving, dient dit in hermetische zone verwijderd te worden.

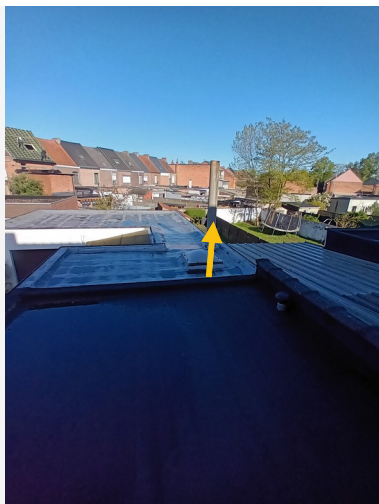
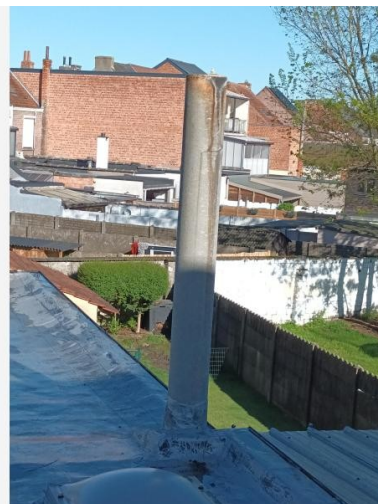
Het asbestmateriaal valt onder de mijlpaal van 2034.

Eindbeoordeling materiaalrisico	Laag materiaalrisico en/of verlaagde kans op vezelvrijgave
---------------------------------	--

Gebondenheid	Categorie 1: hechtgebonden in oorsprong
Asbestsoort (vezeltype)	Crocidoliet aanwezig
Asbestconcentratie	Laag (< 50%)
Afschermingsgraad van het gehele materiaal	Geheel of deels vrij aan de buitenlucht
Toestand van het materiaal	Licht beschadigd, licht verweerd. Intact materiaal type Pical – asbestboard of categorie III 'gebondenheid'

Beschrijving	Schouwbus
Omgeving	Buiten
Primaire drager	HVAC infrastructuur en uitrusting
Asbestmateriaal	Rookgaskanaal
Bindmiddel van asbestmateriaal	Cement
Gebondenheid op basis van bindmiddel	Hecht
Hoeveelheid (lengte - omtrek - dikte - aantal)	<ul style="list-style-type: none"><li>• 3,00 m - 40,00 cm - 1,00 cm - 1 stuk</li></ul>
Totaal volume	0,012 m <sup>3</sup>
Eenvoudig bereikbaar	Ja
Bevestigingswijze	<ul style="list-style-type: none"><li>• Verlijmd, ingegoten, versmeerd</li></ul>

Verwijderen

- Zorg voor een veilig beheer. Vermijd het beschadigen van het asbestmateriaal. Controleer de toestand jaarlijks op wijzigingen.

- Eenvoudige handelingen: mag via doe-het-zelf of door werknemer(s) met opleidingsattest eenvoudige handelingen  
De buis kan voorzichtig losgebeiteld worden, extra bevochtigen om stof te voorkomen + dragen van de nodige beschermingsmiddelen (mondmasker ffp3, handschoenen, tyvec) Bij de gemeente/containerpark afsluitzakken halen om dubbel in te pakken en af te voeren naar het containerpark als hechtgebonden asbestafval.

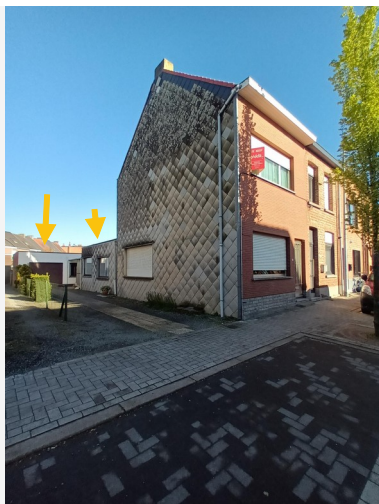
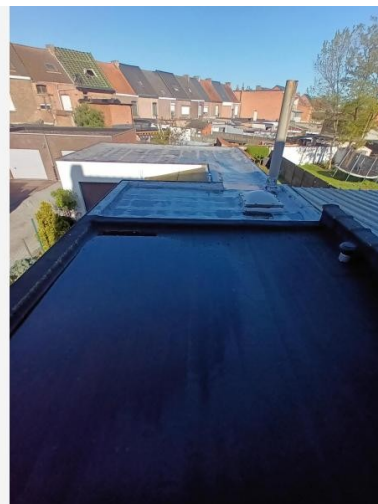
Het asbestmateriaal valt onder de mijlpaal van 2040.

Eindbeoordeling materiaalrisico	Laag materiaalrisico en/of verlaagde kans op vezelvrijgave
---------------------------------	--

Gebondenheid	Categorie 1: hechtgebonden in oorsprong
Asbestsoort (vezeltype)	Crocidoliet aanwezig
Asbestconcentratie	Laag (< 50%)
Afschermingsgraad van het gehele materiaal	Geheel of deels vrij aan de buitenlucht
Toestand van het materiaal	Licht beschadigd, licht verweerd. Intact materiaal type Pical – asbestboard of categorie III 'gebondenheid'

Beschrijving	Roofing platte daken
Omgeving	Buiten
Primaire drager	Plat dak
Asbestmateriaal	Dak- en gevelbekleding - Roofing
Bindmiddel van asbestmateriaal	Bitumen (roofing, teer, asfalt)
Gebondenheid op basis van bindmiddel	Hecht
Hoeveelheid (oppervlakte - aantal)	• 65,00 m <sup>2</sup> - 1 stuk
Totale oppervlakte	65,00 m <sup>2</sup>
Eenvoudig bereikbaar	Ja
Bevestigingswijze	• Verlijmd, ingegoten, versmeerd

Zorgvuldig beheren

- Zorg voor een veilig beheer. Vermijd het beschadigen van het asbestmateriaal. Controleer de toestand jaarlijks op wijzigingen.
- Voer bijkomende staalname(s) uit.

- Eenvoudige handelingen: enkel door erkend asbestverwijderaar. Verwijdering dient te gebeuren volgens de geldende voorschriften en veiligheidsnormen.

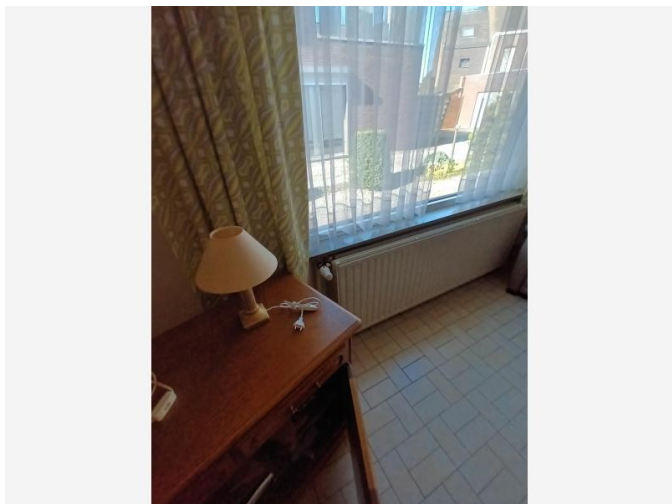
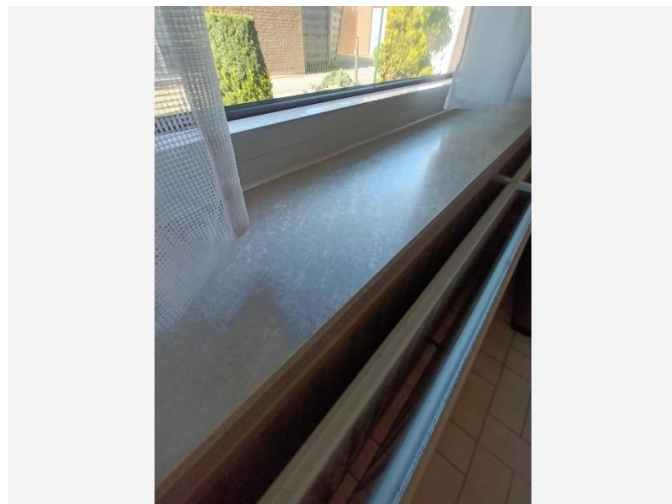
Het asbestmateriaal valt onder de mijlpaal van 2040.

Eindbeoordeling materiaalrisico	Zeer laag materiaalrisico en/of zeer lage kans op vezelvrijgave
---------------------------------	---

Gebondenheid	Categorie 1: hechtgebonden in oorsprong
Asbestsoort (vezeltype)	Alleen chrysotiel
Asbestconcentratie	Laag (< 50%)
Afschermingsgraad van het gehele materiaal	Geheel of deels (ook) vrij aan de binnenlucht
Toestand van het materiaal	Onbeschadigd, niet verweerd

Beschrijving	Massal venstertablet
Omgeving	Binnen
Primaire drager	Wandopening verticaal (raam, deur, ...)
Asbestmateriaal	Plaat, paneel, tablet - Type Massal
Bindmiddel van asbestmateriaal	Cement
Gebondenheid op basis van bindmiddel	Hecht
Hoeveelheid (oppervlakte - dikte - aantal)	<ul style="list-style-type: none"><li>0,40 m<sup>2</sup> - 2,00 cm - 1 stuk</li></ul>
Totaal volume	0,008 m <sup>3</sup>
Eenvoudig bereikbaar	Ja
Bevestigingswijze	<ul style="list-style-type: none"><li>Verlijmd, ingegoten, versmeerd</li></ul>
Identificatiemethode	Vaststelling zonder monsternamen

Zorgvuldig beheren

- Zorg voor een veilig beheer. Vermijd het beschadigen van het asbestmateriaal. Controleer de toestand jaarlijks op wijzigingen.

- Eenvoudige handelingen: mag via doe-het-zelf of door werknemer(s) met opleidingsattest eenvoudige handelingen  
Het venstertablet kan voorzichtig losgebeiteld worden, extra bevochtigen om stof te voorkomen + dragen van de nodige beschermingsmiddelen (mondmasker ffp3, handschoenen, tyvec) verpakken in plastic folie en afvoeren naar het containerpark als hechtgebonden asbestafval.

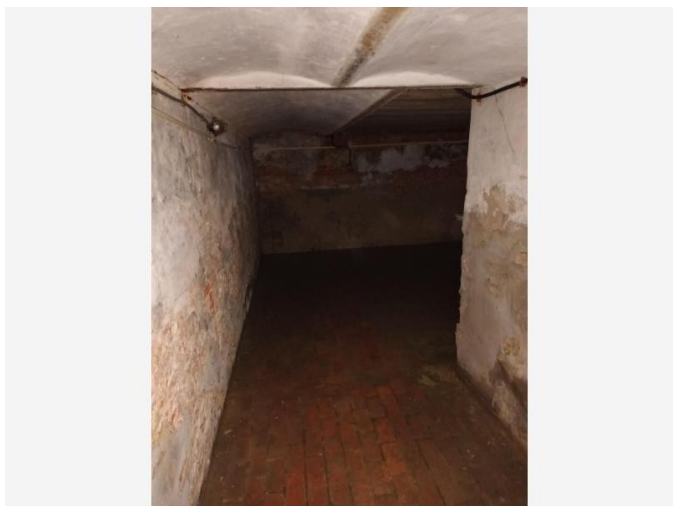
*Situeringfoto*

**Reden:** Het onderzoek kan niet uitgevoerd worden binnen de bepalingen van de Welzijnswet

**Uitleg van de asbestdeskundige:** De kelder stond vol water, hierdoor kon deze niet volledig worden geïnspecteerd.

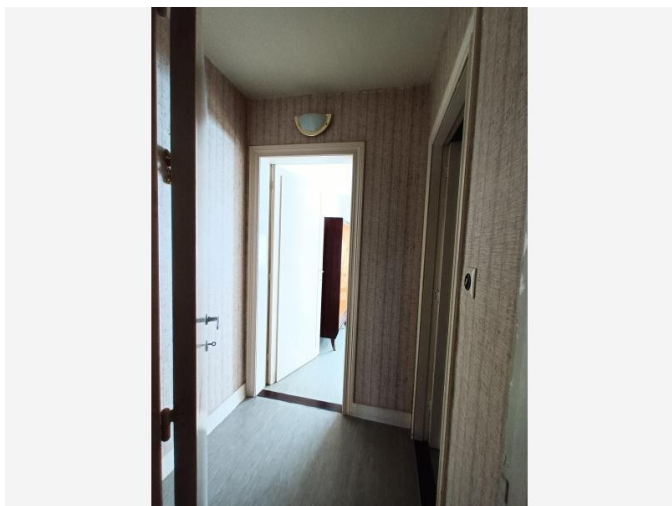
De vinyl werd gecontroleerd en als niet asbestverdacht beschouwd. Laat bij werken controleren of er nog een verdachte vinyl onder ligt.

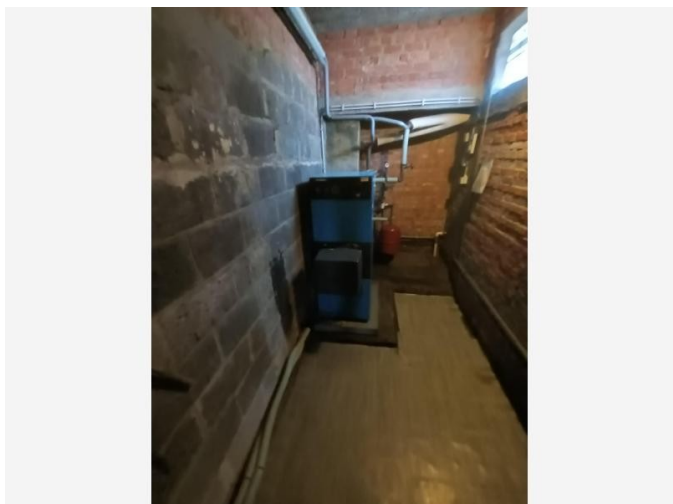
Het toestel is niet asbestverdacht. Informatie gezocht uit iadonline. (zie bijlage).

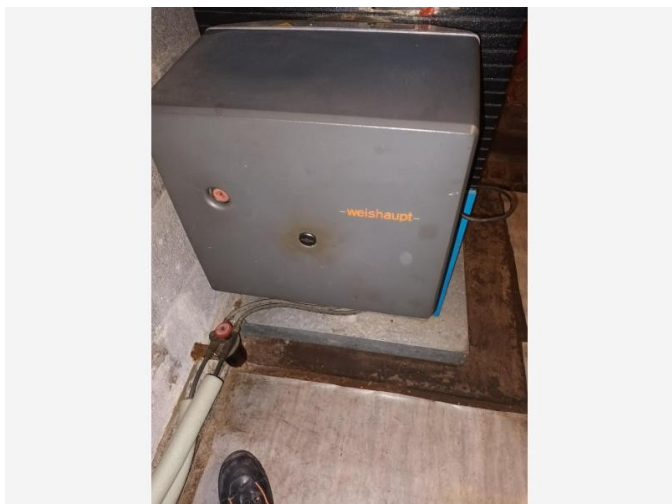
De brander is niet asbestverdacht. Informatie gezocht in het ladonline handboek. (zie bijlage).

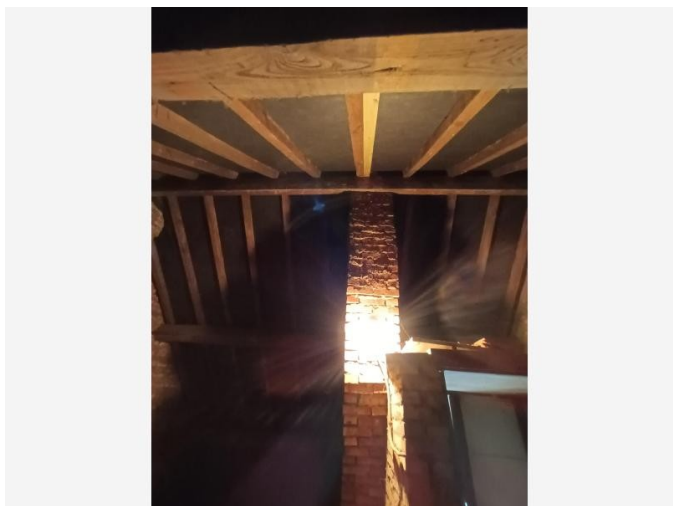
Er werd geen asbestverdacht onderdak aangetroffen.

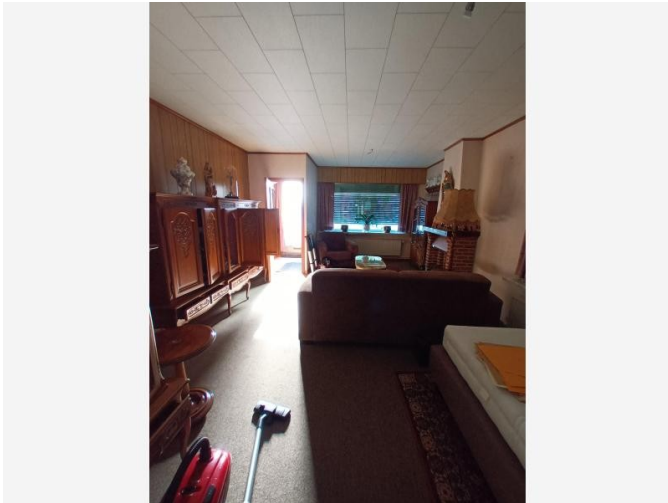
Alle plafonds zijn afgewerkt met valse plafonds in plaatmateriaal. Het is niet duidelijk of er pleisterwerk aanwezig is achter deze valse plafonds, het is aangewezen om bijkomend onderzoek uit te voeren bij werken.

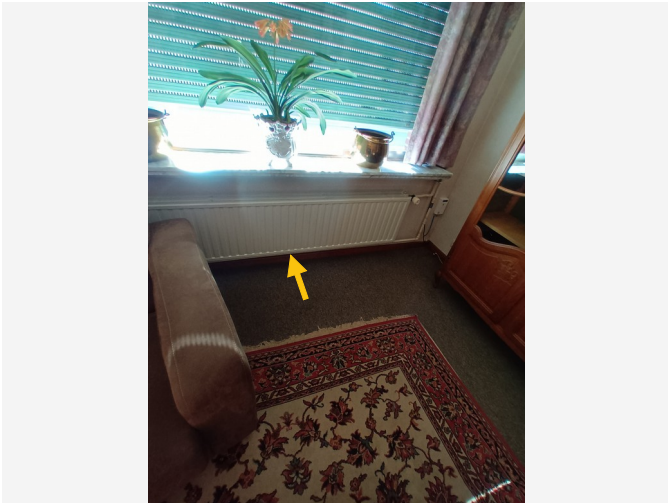
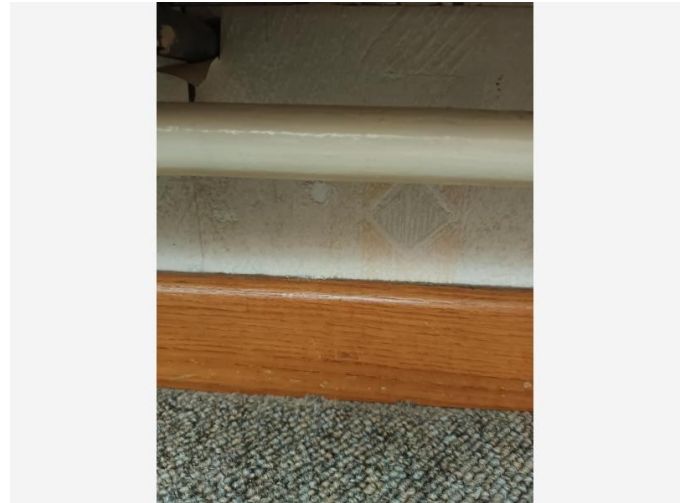
Geen asbest

#	Type	Referentie	Resultaat
12.1	Puntmonster	S1	Geen asbest

Beschrijving	Pleisterwerk muren
Omgeving	Binnen
Primaire drager	Binnenwand
