# Asbestinventarisatattest

Wilselsesteenweg 165, 3010 Leuven

Attestnummer : 20260209-000424.000

Uitgegeven op : 09.02.2026

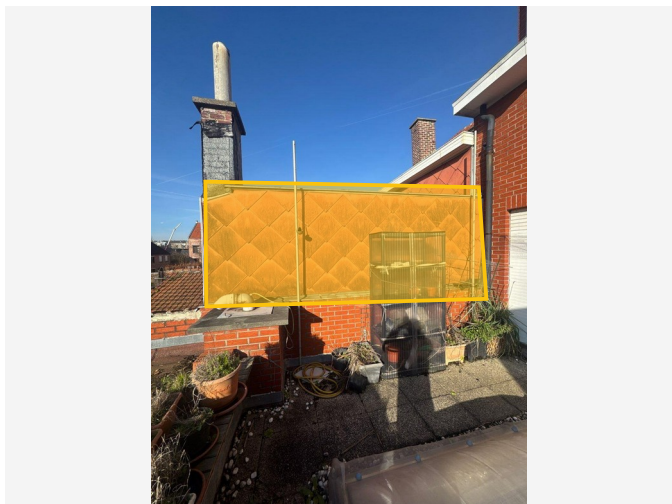
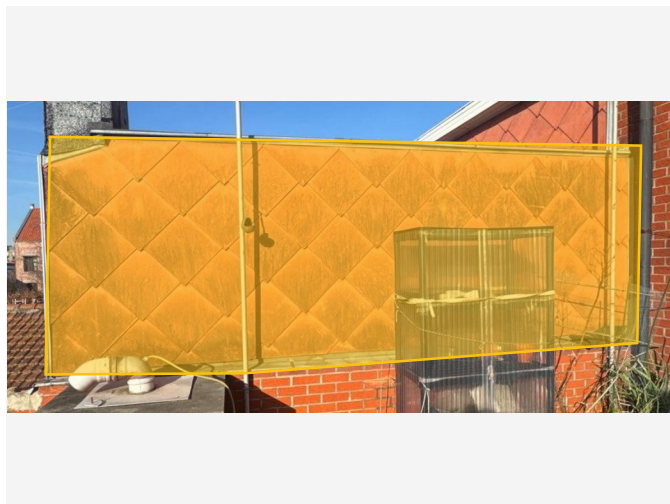
Het asbestmateriaal valt onder de mijlpaal van 2034.

Verwijderen

| Eindbeoordeling materiaalrisico | Laag materiaalrisico en/of verlaagde kans op vezelvrijgave |

| Toestand van het materiaal | Licht beschadigd, licht verweerd. Intact calciumsilicaatmateriaal of categorie III 'gebondenheid' |

| Beschrijving | Gevel met leien |
| Opmerking | <p>De hoeveelheid is een zo nauwkeurig mogelijke opmeting. Hieraan kunnen evenwel geen rechten worden ontleend.</p> <p>Betreft een leiengevel (rode leien) , deze behoren tot de eigendom van de rechterbuur.</p> |

- Verwijder dit asbestmateriaal zo snel mogelijk. Volg de toestand goed op.
- Hemelwater dat afspoelt van asbestcement daken of gevels kan asbestdeeltjes bevatten. Gebruik het enkel voor gesloten circuits (bv. spoelen toiletten). Reinig na het vervangen van het dak of de gevel de dakgoten en regenwaterput of -ton om asbesthoudend sediment of slib te verwijderen

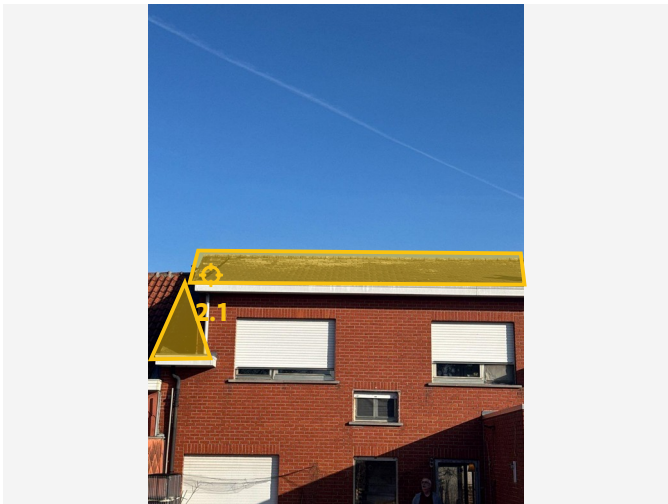
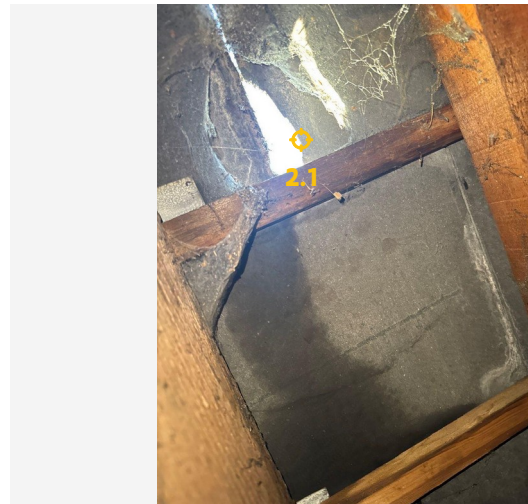
Het asbestmateriaal valt onder de mijlpaal van 2034.

Verwijderen

| Eindbeoordeling materiaalrisico | Verhoogd materiaalrisico en/of verhoogde kans op vezelvrijgave |

| Toestand van het materiaal | Matig beschadigd, matig verweerd |

| # | Type | Referentie | Resultaat |
|---|---|---|---|
| 2.1 | Puntmonster | 6020336333 | Chrysotiel |

| Beschrijving | Dak bestaande uit leien |

- Verwijder dit asbestmateriaal zo snel mogelijk. Volg de toestand goed op.
- Hemelwater dat afspoelt van asbestcement daken of gevels kan asbestdeeltjes bevatten. Gebruik het enkel voor gesloten circuits (bv. spoelen toiletten). Reinig na het vervangen van het dak of de gevel de dakgoten en regenwaterput of -ton om asbesthoudend sediment of slib te verwijderen

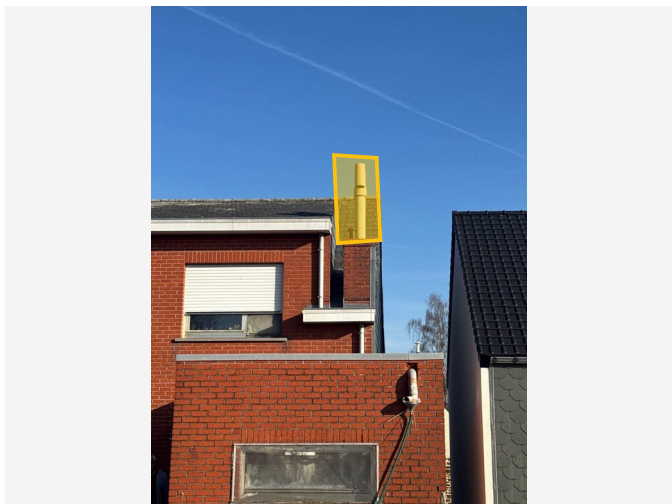
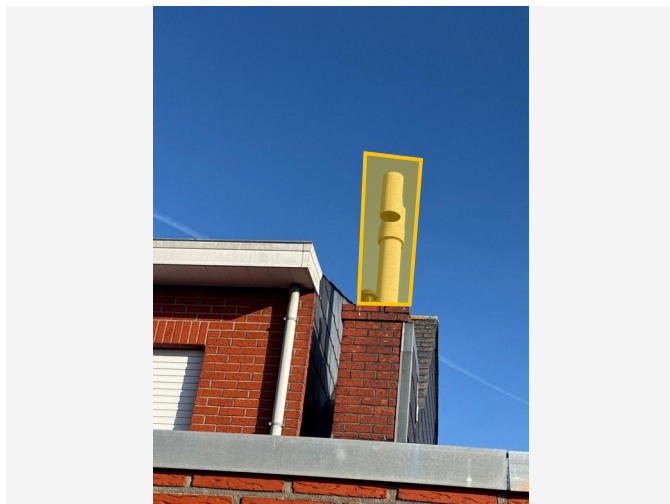
Het asbestmateriaal valt onder de mijlpaal van 2040.

Zorgvuldig beheren

- Zorg voor een veilig beheer. Vermijd het beschadigen van het asbestmateriaal. Controleer de toestand jaarlijks op wijzigingen.

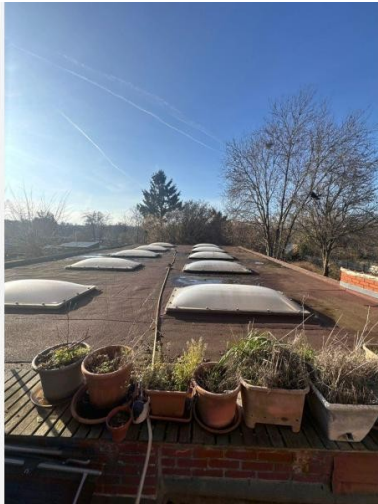
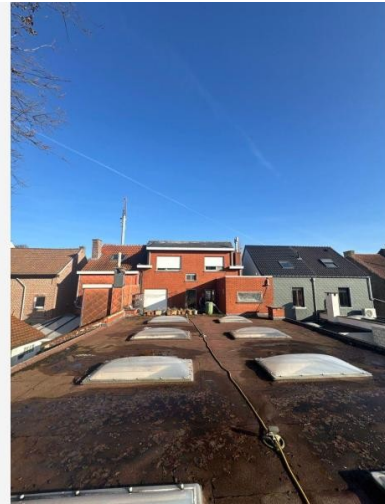
| Opmerking | De precieze lengte is onbekend. |

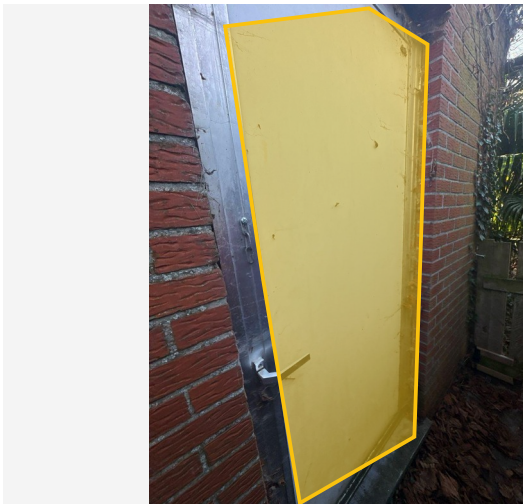
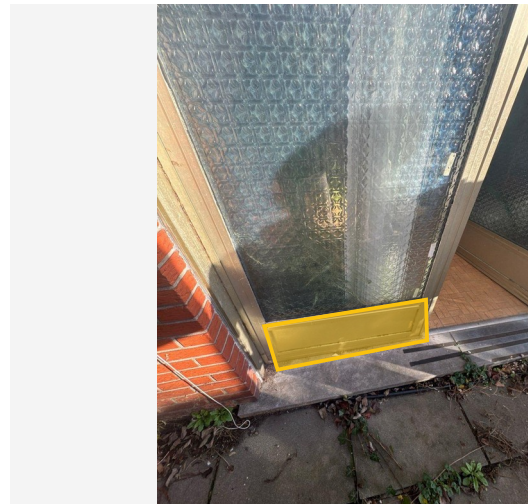
| Identificatiemethode | <p>De asbestdeskundige beoordeelt het materiaal als asbestverdacht en dus asbesthoudend, en dit zonder monstername.</p> <p>Motivatie: De monstername brengt andere schade aan dan schade die inherent is aan de monstername.</p> |
| Opmerking | Staalname tot op de eventuele onderliggende lagen is niet mogelijk zonder uitbreiding naar een destructief onderzoek. |

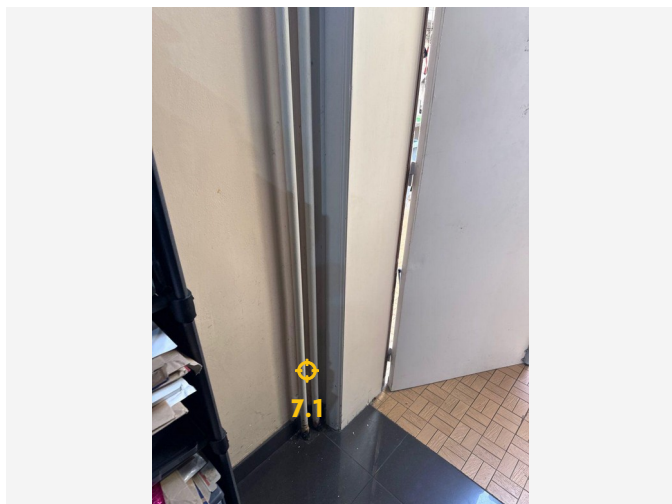
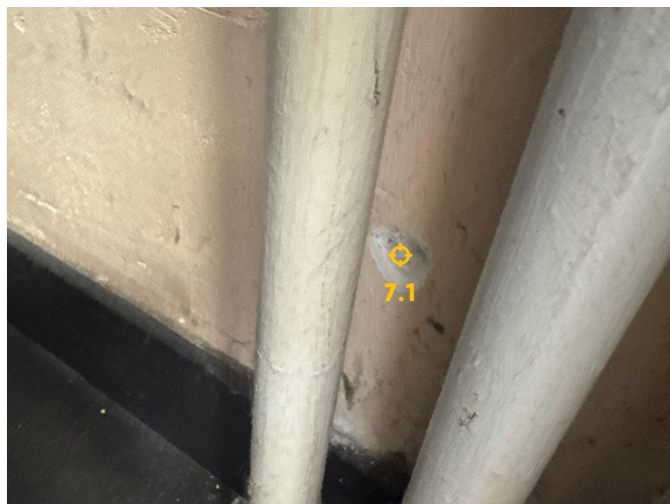
## Fiche 7: Pleisterwerk wanden

Geen asbest

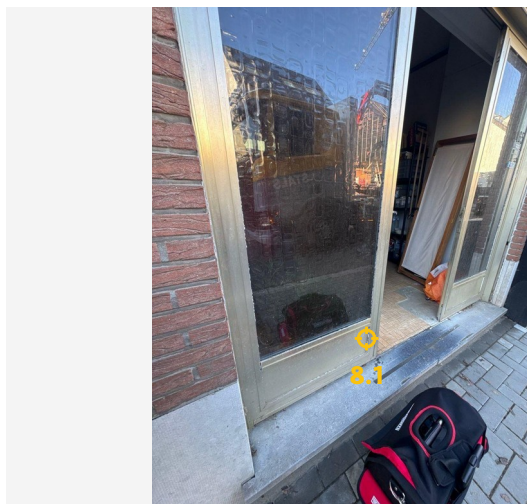
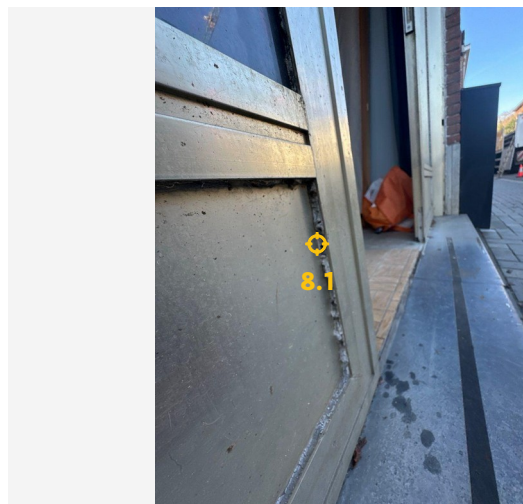
## Fiche 8: Mastiek

Geen asbest

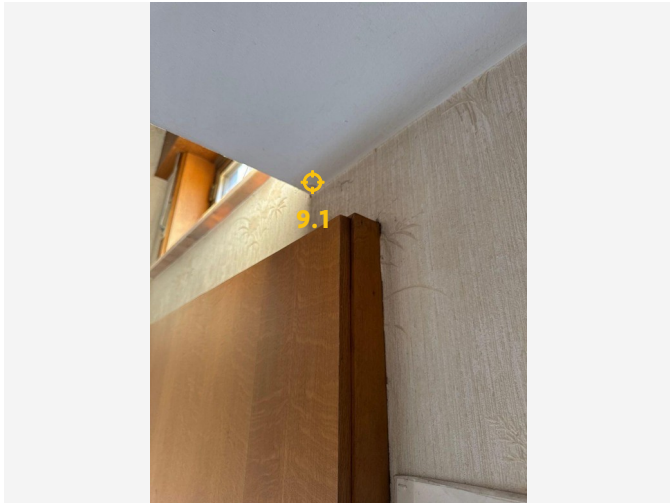
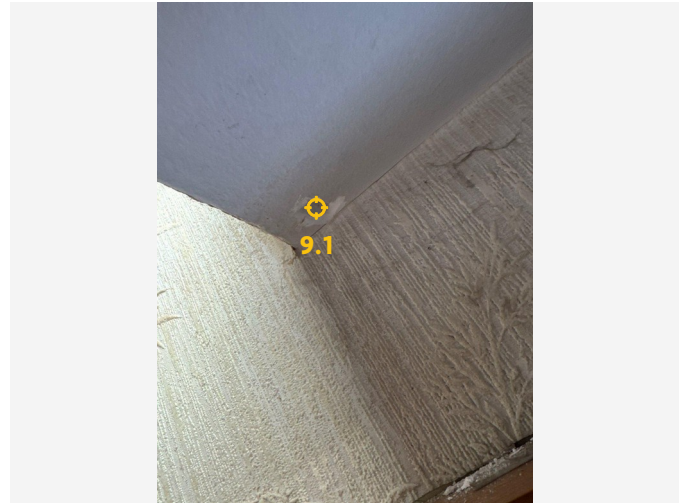
## Fiche 9: Pleisterwerk plafonds

Geen asbest

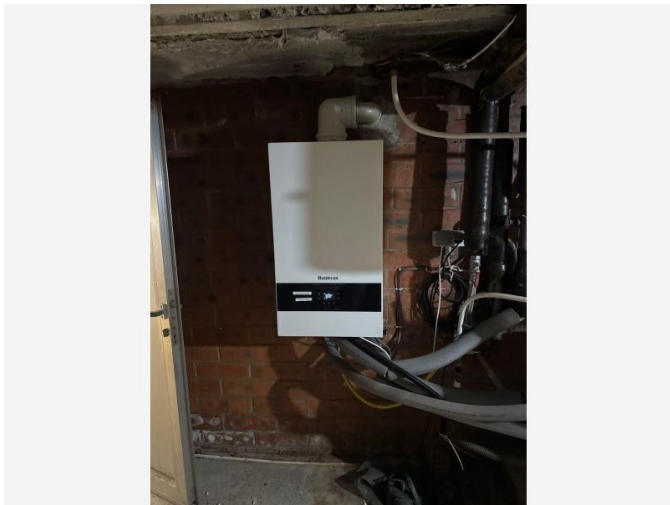
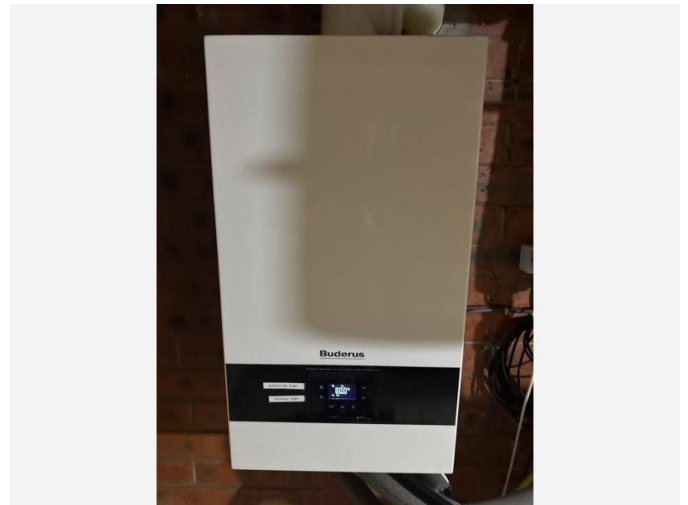
### Fiche 10: CV-ketel (niet verdacht)

| Beschrijving | Notitie | Terug te vinden op plannen |
|---|---|---|
| Fiche 10: CV-ketel (niet verdacht) | De CV-ketel (dichtingen, isolerend materiaal) is niet asbestverdacht. | - |
