Asbestinventarisatetest

Park Nieuwen Hove 48, 3300 Tienen

Attestnummer : 20231025-000482.000

Uitgegeven op : 25.10.2023

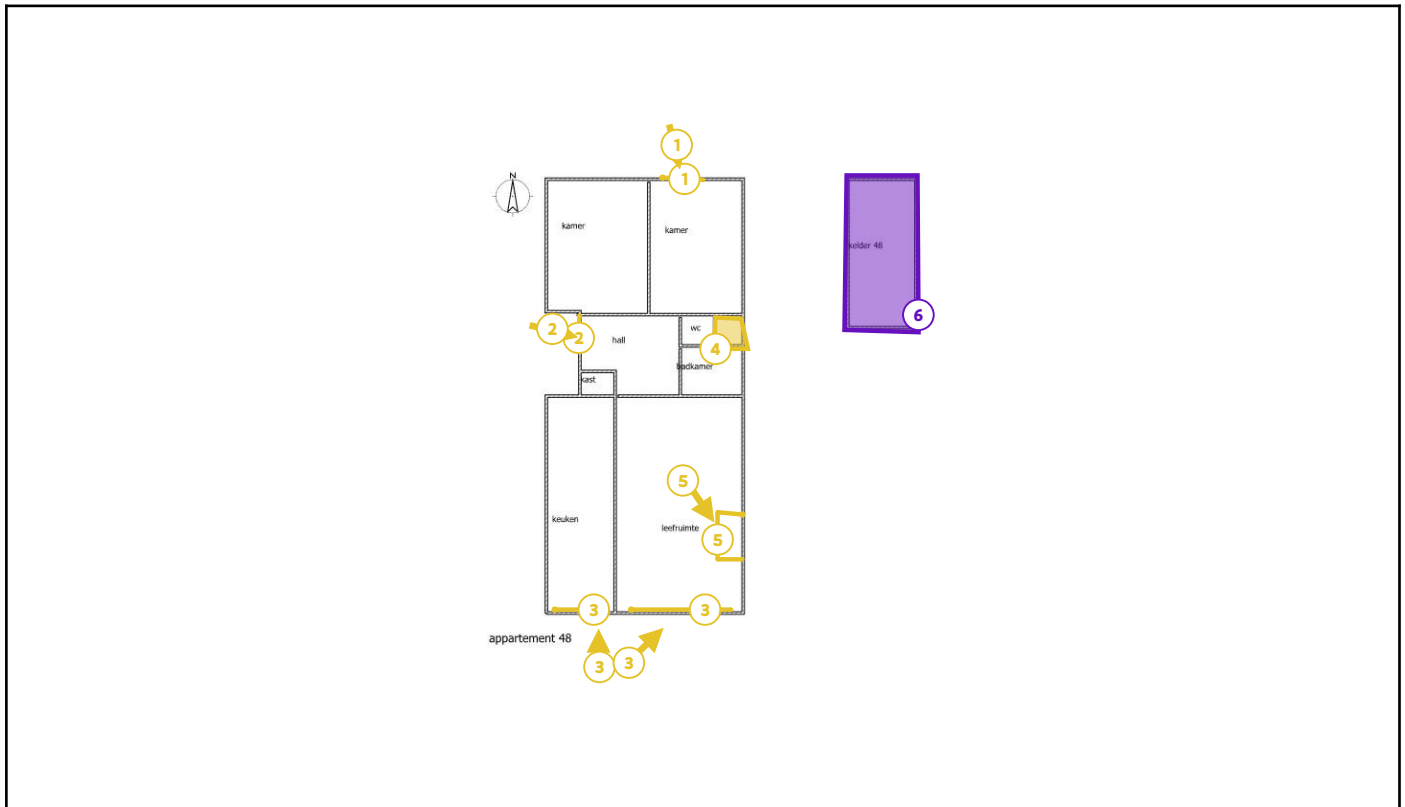
Plan 1.4: grondplan

Beschrijving	Type	Actie
1. platen schrijnwerk achteraan	Asbestmateriaal	Zorgvuldig beheren
2. elektrische installatie fluvius	Asbestmateriaal	Zorgvuldig beheren
3. platen schrijnwerk vooraan	Asbestmateriaal	Zorgvuldig beheren
4. afvoerbuizen technische schacht	Asbestmateriaal	Zorgvuldig beheren
5. plaat met steenstrips	Asbestmateriaal	Zorgvuldig beheren
6. kelder	Advies	-

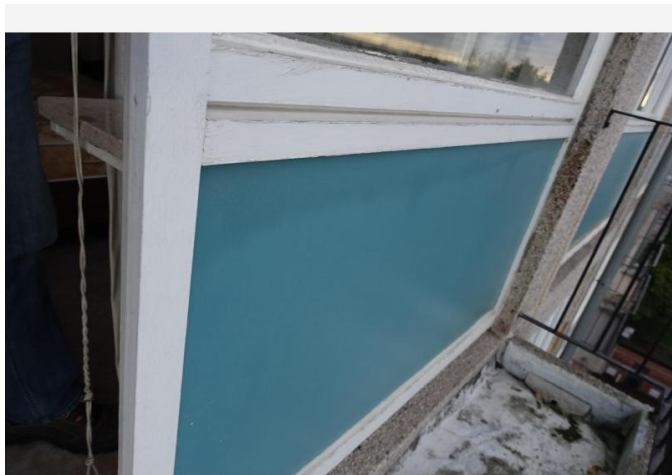
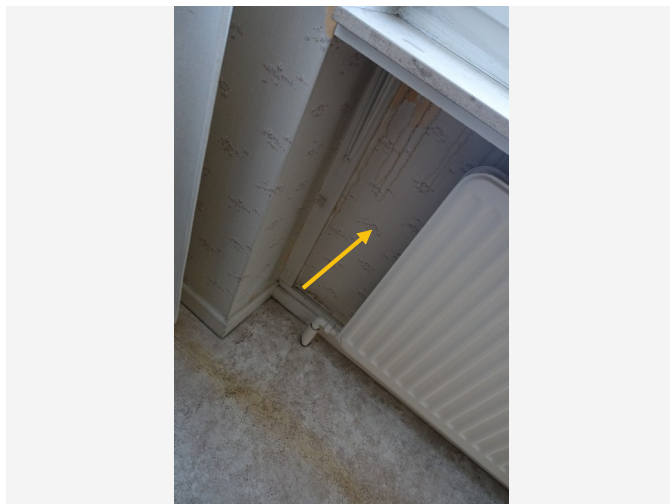
Het asbestmateriaal valt onder de mijlpaal van 2040.

Eindbeoordeling materiaalisico	Laag materiaalisico en/of verlaagde kans op vezelvrijgave
--------------------------------	---

Gebondenheid	Categorie 1: hechtgebonden in oorsprong
Asbestsoort (vezeltype)	Crocidoliet aanwezig
Asbestconcentratie	Laag (< 50%)
Afschermingsgraad van het gehele materiaal	Geheel of deels (ook) vrij aan de binnenlucht
Toestand van het materiaal	Onbeschadigd, niet verweerd

Beschrijving	platen schrijnwerk achteraan
Omgeving	Grenst aan binnen- en buitenlucht
Primaire drager	Wandopening verticaal (raam, deur, ...)
Asbestmateriaal	Plaat, paneel, tablet - Geëmailleerd, type Glasal
Bindmiddel van asbestmateriaal	Cement
Gebondenheid op basis van bindmiddel	Hecht
Hoeveelheid (oppervlakte - dikte - aantal)	• 2,50 m ² - 0,50 cm - 1 stuk
Totaal volume	0,013 m ³
Eenvoudig bereikbaar	Ja
Bevestigingswijze	• Geklemd
Identificatiemethode	Vaststelling zonder monsternamen

- Zorg voor een veilig beheer. Vermijd het beschadigen van het asbestmateriaal. Controleer de toestand jaarlijks op wijzigingen.
- Zorg voor een veilig beheer en verwijder dit asbestmateriaal wanneer het bij werken eenvoudig bereikbaar wordt. Controleer de toestand jaarlijks op wijzigingen.

- Eenvoudige handelingen: mag via doe-het-zelf of door werknemer(s) met opleidingsattest eenvoudige handelingen door erkend aannemer voor een correcte afhandeling

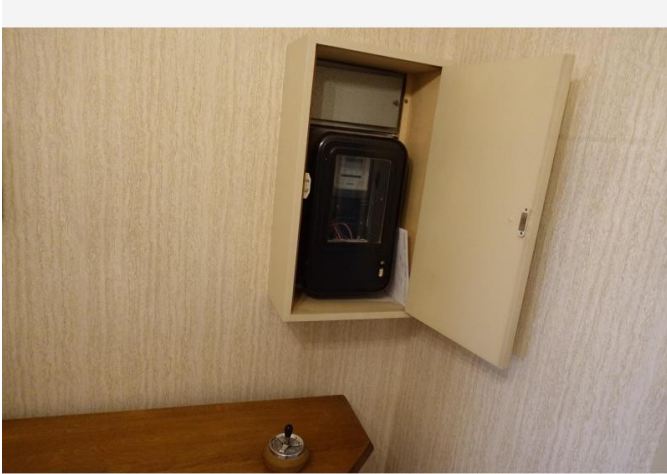
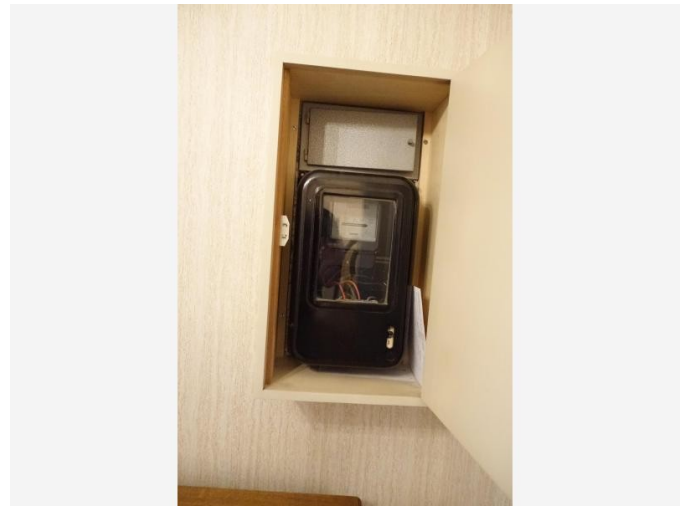
Het asbestmateriaal valt onder de mijlpaal van 2040.

Eindbeoordeling materiaalrisico	Laag materiaalrisico en/of verlaagde kans op vezelvrijgave
---------------------------------	--

Gebondenheid	Categorie 1: hechtgebonden in oorsprong
Asbestsoort (vezeltype)	Crocidoliet aanwezig
Asbestconcentratie	Laag (< 50%)
Afschermingsgraad van het gehele materiaal	Geheel of deels (ook) vrij aan de binnenlucht
Toestand van het materiaal	Onbeschadigd, niet verweerd

Beschrijving	elektrische installatie fluvius
Omgeving	Binnen
Primaire drager	Communicatie en elektrische infrastructuur en uitrusting
Asbestmateriaal	Plaat, paneel, tablet - Type Bakeliet
Bindmiddel van asbestmateriaal	Kunststof of -hars
Gebondenheid op basis van bindmiddel	Hecht
Hoeveelheid (oppervlakte - dikte - aantal)	• 0,30 m ² - 0,30 cm - 1 stuk
Totaal volume	< 0,001 m ³
Eenvoudig bereikbaar	Ja
Bevestigingswijze	• Geschroefd
Identificatiemethode	Vaststelling zonder monsternamen

- Zorg voor een veilig beheer. Vermijd het beschadigen van het asbestmateriaal. Controleer de toestand jaarlijks op wijzigingen.

- Eenvoudige handelingen: mag via doe-het-zelf of door werknemer(s) met opleidingsattest eenvoudige handelingen enkel door netwerkbeheerder

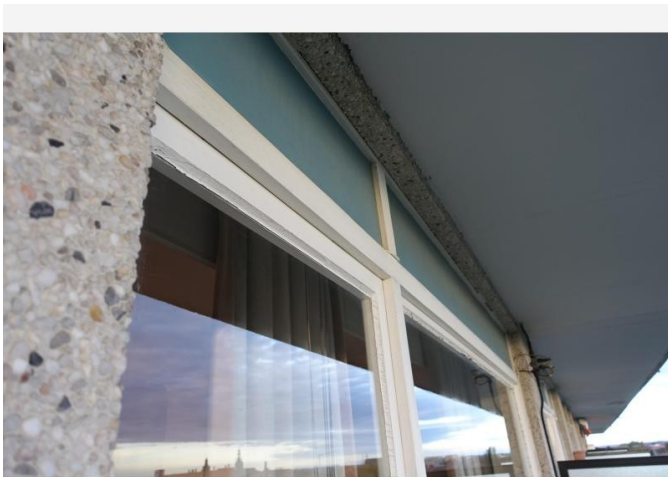
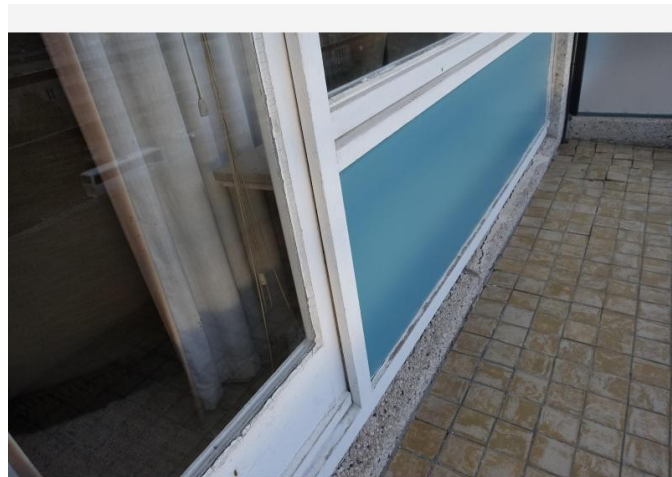
Het asbestmateriaal valt onder de mijlpaal van 2040.

Eindbeoordeling materiaalisico	Laag materiaalisico en/of verlaagde kans op vezelvrijgave
--------------------------------	---

Gebondenheid	Categorie 1: hechtgebonden in oorsprong
Asbestsoort (vezeltype)	Crocidoliet aanwezig
Asbestconcentratie	Laag (< 50%)
Afschermingsgraad van het gehele materiaal	Geheel of deels (ook) vrij aan de binnenlucht
Toestand van het materiaal	Onbeschadigd, niet verweerd

Beschrijving	platen schrijnwerk vooraan
Omgeving	Grenst aan binnen- en buitenlucht
Primaire drager	Wandopening verticaal (raam, deur, ...)
Asbestmateriaal	Plaat, paneel, tablet - Geëmailleerd, type Glasal
Bindmiddel van asbestmateriaal	Cement
Gebondenheid op basis van bindmiddel	Hecht
Hoeveelheid (oppervlakte - dikte - aantal)	• 11,00 m ² - 0,50 cm - 1 stuk
Totaal volume	0,055 m ³
Eenvoudig bereikbaar	Ja
Bevestigingswijze	• Geklemd
Identificatiemethode	Vaststelling zonder monstername

- Zorg voor een veilig beheer. Vermijd het beschadigen van het asbestmateriaal. Controleer de toestand jaarlijks op wijzigingen.
- Zorg voor een veilig beheer en verwijder dit asbestmateriaal wanneer het bij werken eenvoudig bereikbaar wordt. Controleer de toestand jaarlijks op wijzigingen.

- Eenvoudige handelingen: enkel door erkend asbestverwijderaar door erkend aannemer voor een correcte afhandeling

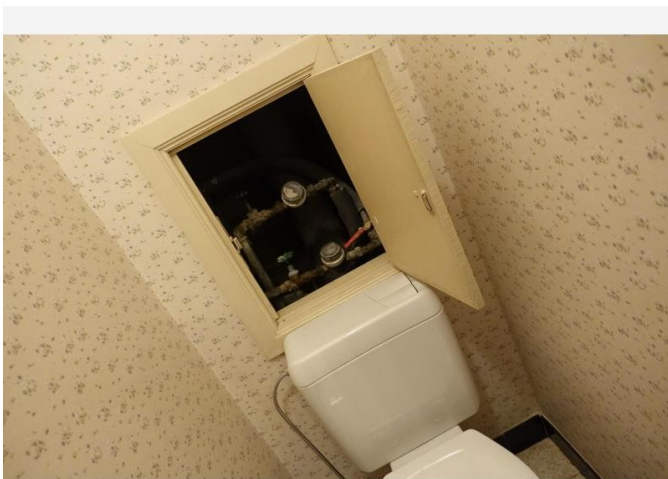
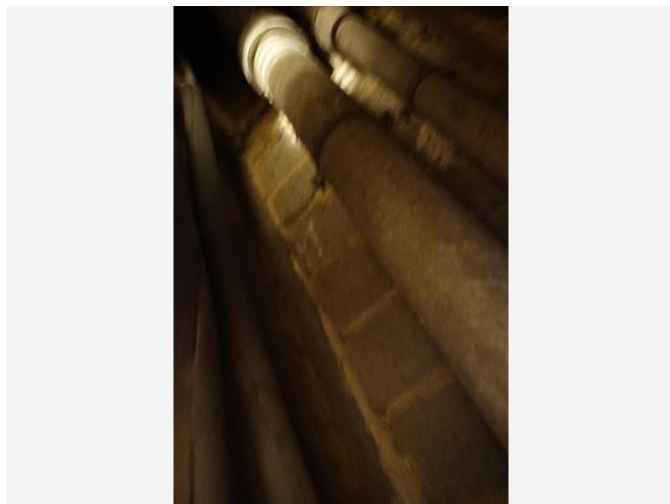
Het asbestmateriaal valt onder de mijlpaal van 2040.

Eindbeoordeling materiaalrisico	Laag materiaalrisico en/of verlaagde kans op vezelvrijgave
---------------------------------	--

Gebondenheid	Categorie 1: hechtgebonden in oorsprong
Asbestsoort (vezeltype)	Crocidoliet aanwezig
Asbestconcentratie	Laag (< 50%)
Afschermingsgraad van het gehele materiaal	Geheel of deels (ook) vrij aan de binnenlucht
Toestand van het materiaal	Onbeschadigd, niet verweerd

Beschrijving	afvoerbuizen technische schacht
Omgeving	Binnen
Primaire drager	Sanitaire infrastructuur en uitrusting (toe- en afvoer)
Asbestmateriaal	Buis, koper, leiding, pijp, doorvoer
Bindmiddel van asbestmateriaal	Cement
Gebondenheid op basis van bindmiddel	Hecht
Hoeveelheid (lengte - omtrek - dikte - aantal)	<ul style="list-style-type: none">• 6,00 m - 35,00 cm - 1,00 cm - 1 stuk
Totaal volume	0,021 m ³
Eenvoudig bereikbaar	Nee <ul style="list-style-type: none">• Verwijdering tast de bouwkundige integriteit aan.
Bevestigingswijze	<ul style="list-style-type: none">• Geklemd

- Zorg voor een veilig beheer en verwijder dit asbestmateriaal wanneer het bij werken eenvoudig bereikbaar wordt. Controleer de toestand jaarlijks op wijzigingen.

- Eenvoudige handelingen: enkel door erkend asbestverwijderaar door erkend aannemer voor correcte afhandeling en met akkoord vereniging mede-eigenaars

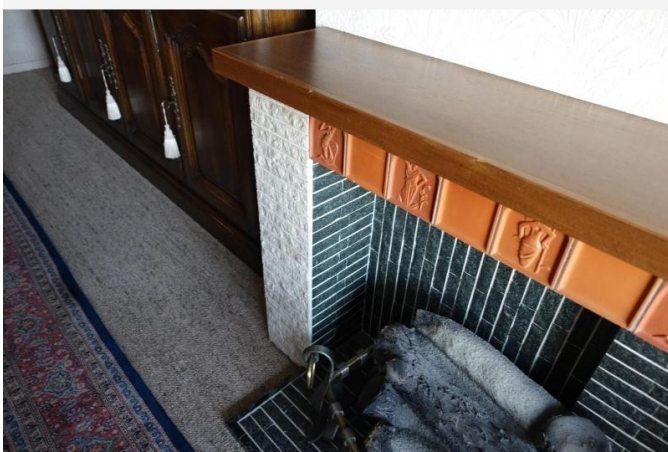
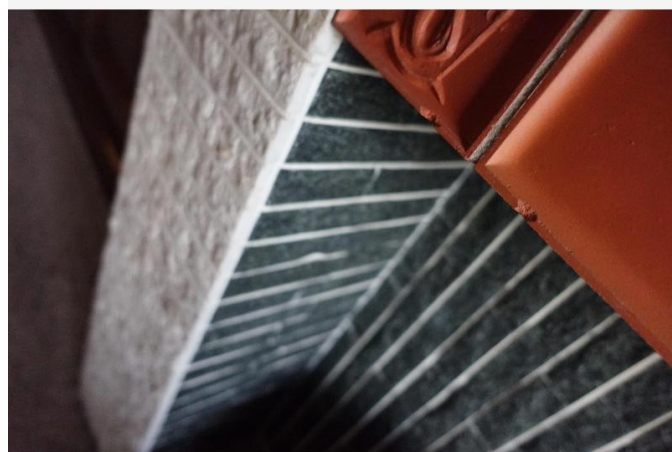
Het asbestmateriaal valt onder de mijlpaal van 2040.

Eindbeoordeling materiaalrisico	Laag materiaalrisico en/of verlaagde kans op vezelvrijgave
---------------------------------	--

Gebondenheid	Categorie 1: hechtgebonden in oorsprong
Asbestsoort (vezeltype)	Crocidoliet aanwezig
Asbestconcentratie	Laag (< 50%)
Afschermingsgraad van het gehele materiaal	Geheel of deels (ook) vrij aan de binnenlucht
Toestand van het materiaal	Onbeschadigd, niet verweerd

Beschrijving	plaat met steenstrips
Omgeving	Binnen
Primaire drager	Binnenwand
Asbestmateriaal	Dak- en gevelbekleding - Plaat
Bindmiddel van asbestmateriaal	Cement
Gebondenheid op basis van bindmiddel	Hecht
Hoeveelheid (oppervlakte - dikte - aantal)	• 2,00 m ² - 0,50 cm - 1 stuk
Totaal volume	0,01 m ³
Eenvoudig bereikbaar	Ja
Bevestigingswijze	• Verlijmd, ingegoten, versmeerd
Identificatiemethode	Vaststelling zonder monsternamen

- Zorg voor een veilig beheer. Vermijd het beschadigen van het asbestmateriaal. Controleer de toestand jaarlijks op wijzigingen.
- Zorg voor een veilig beheer en verwijder dit asbestmateriaal wanneer het bij werken eenvoudig bereikbaar wordt. Controleer de toestand jaarlijks op wijzigingen.

- Eenvoudige handelingen: mag via doe-het-zelf of door werknemer(s) met opleidingsattest eenvoudige handelingen door erkend aannemer voor een correcte afhandeling

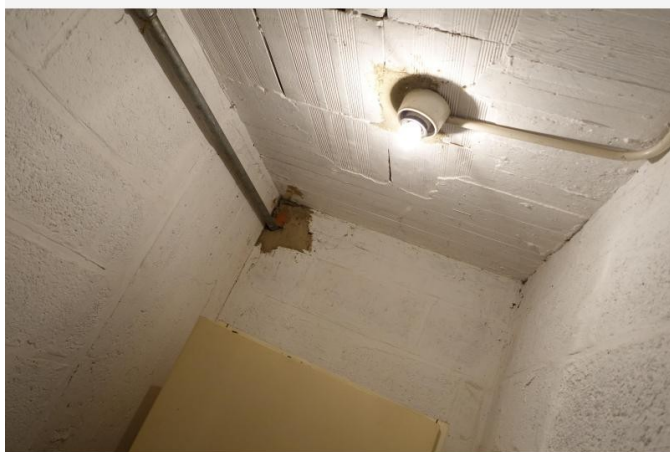
De constructiematerialen van de kelder zijn niet asbesthoudend/verdacht

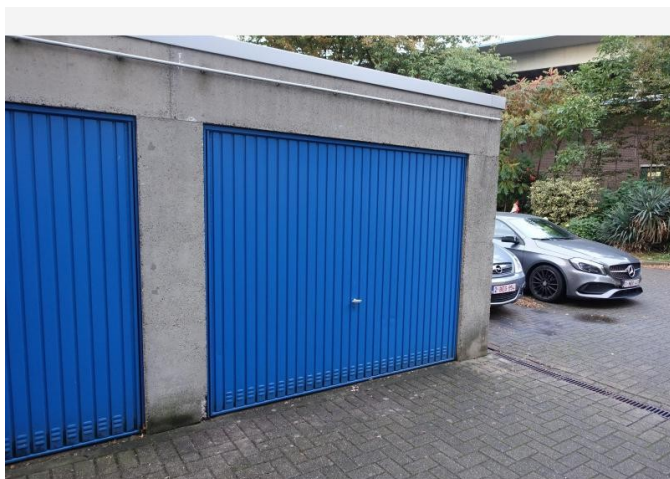
de constructiematerialen van de garage zijn niet asbesthoudend/verdacht, OSB platen onder roofing van 2004

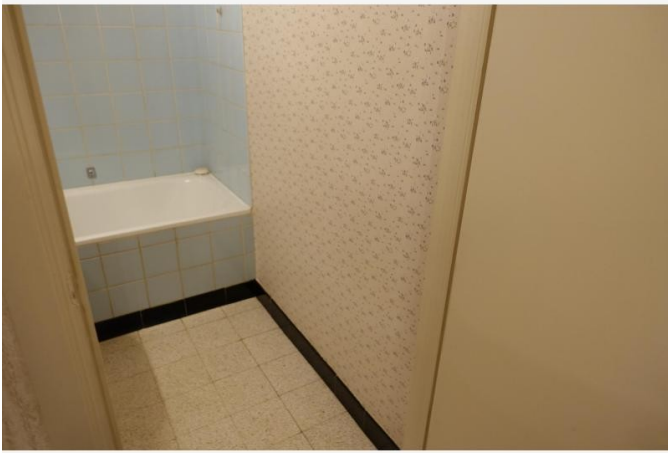
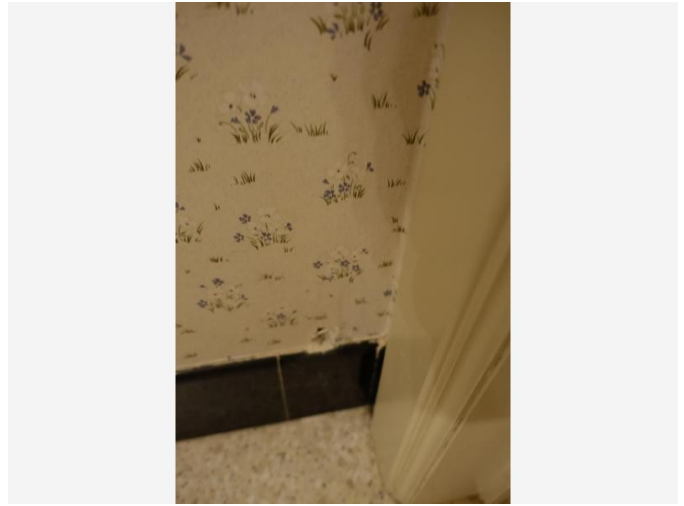
Fiche 8: wandpleister

Geen asbest

#	Type	Referentie	Resultaat
8.1	Mengmonster	M1 wandpleister	Geen asbest

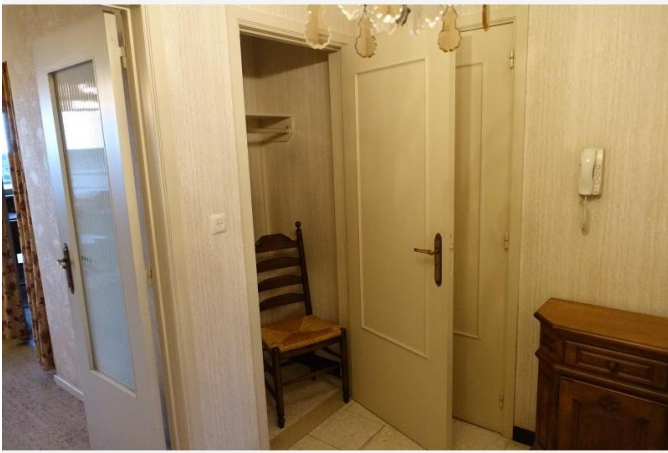
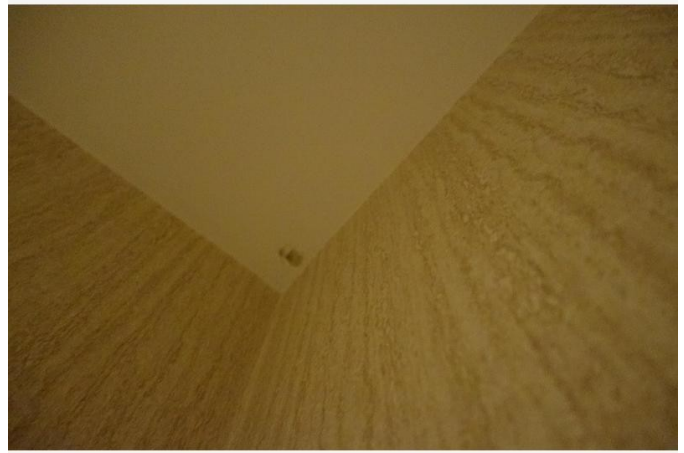
Fiche 9: plafondpleister

Geen asbest

#	Type	Referentie	Resultaat
9.1	Mengmonster	M2 plafondpleister	Geen asbest

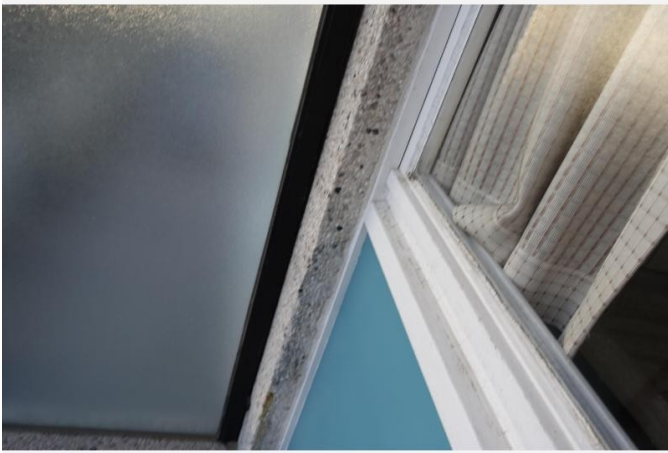
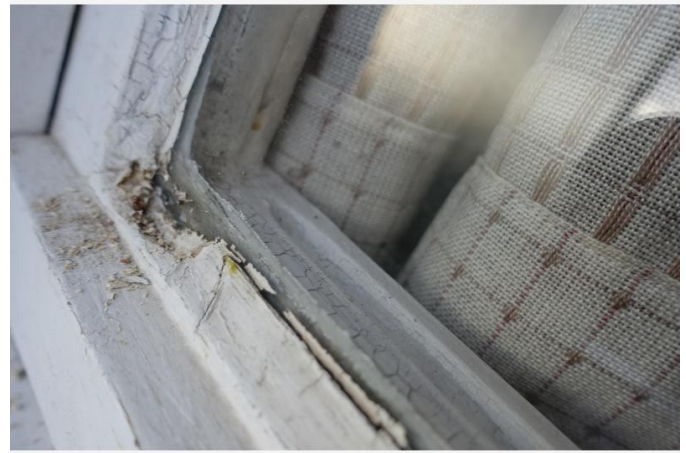
Geen asbest

#	Type	Referentie	Resultaat
10.1	Puntmonster	M3 stopverf	Geen asbest
