# Asbestinventarisatetest

Galgestraat 65, 3300 Tienen

Attestnummer : 20231103-000179.000

Uitgegeven op : 03.11.2023

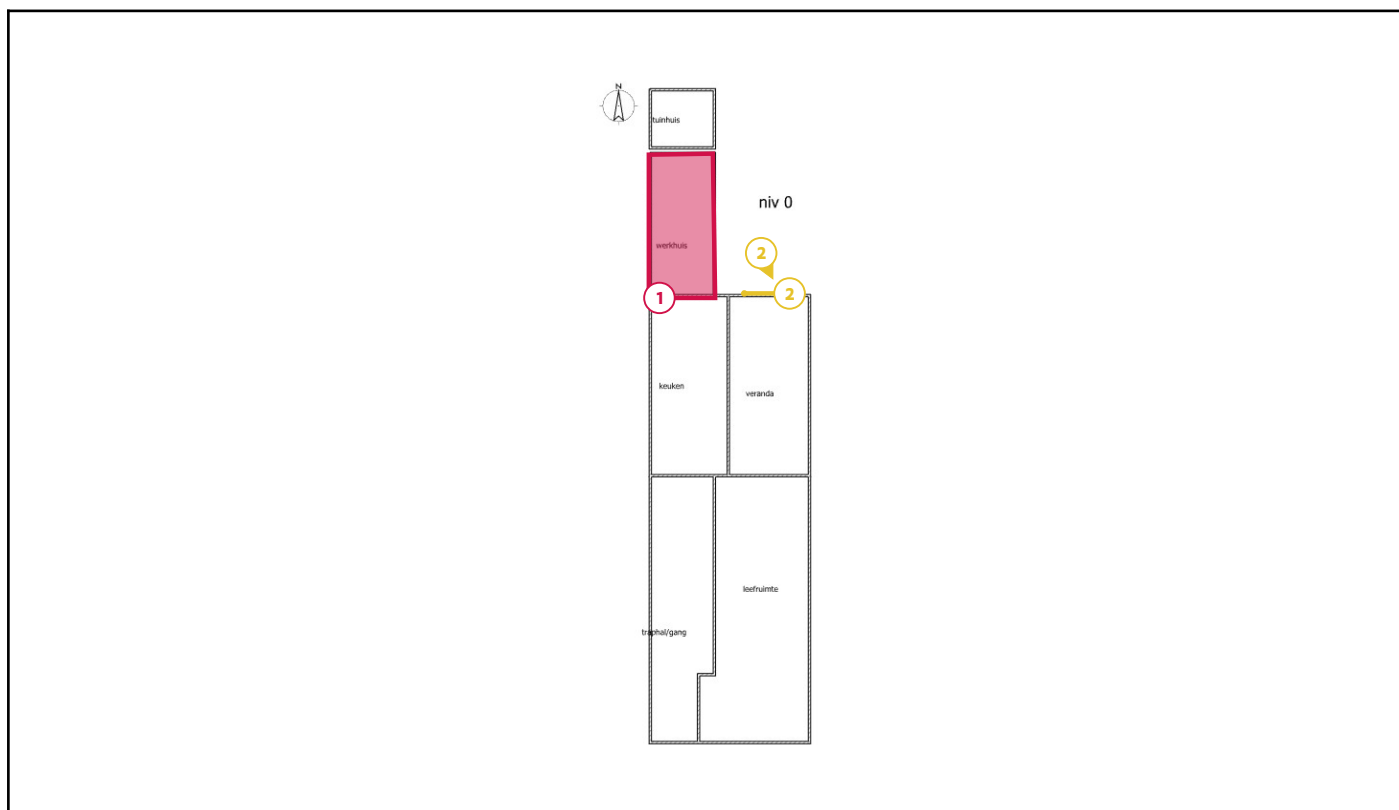
## Plan 1.6: niv 0

Beschrijving	Type	Actie
1. golplaten dak werkhuis	Asbestmateriaal	Dringend verwijderen
2. glasal veranda	Asbestmateriaal	Zorgvuldig beheren

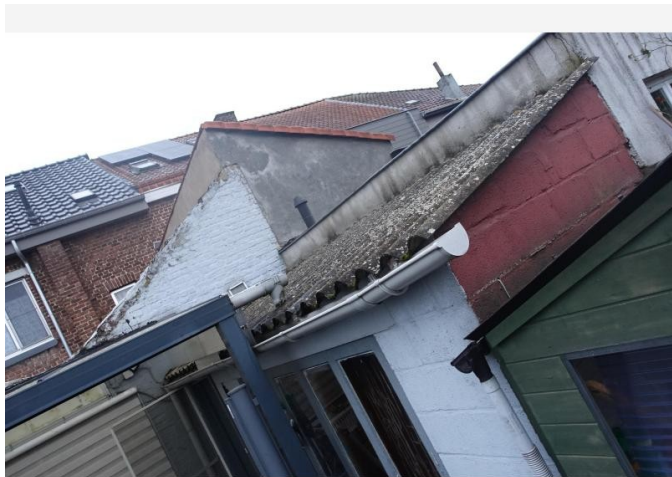
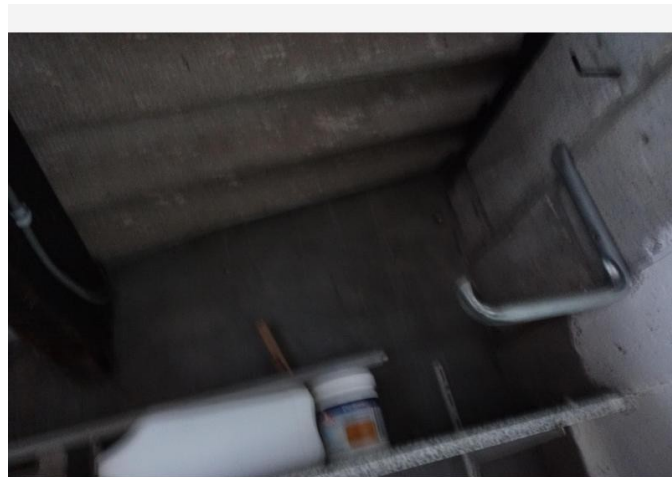
Het asbestmateriaal valt onder de mijlpaal van 2034.

**Dringend verwijderen**

Eindbeoordeling materiaalrisico	Hoog materiaalrisico en/of hoge kans op vezelvrijgave
---------------------------------	---

Gebondenheid	Categorie 1: hechtgebonden in oorsprong
Asbestsoort (vezeltype)	Crocidoliet aanwezig
Asbestconcentratie	Laag (< 50%)
Afschermingsgraad van het gehele materiaal	Geheel of deels (ook) vrij aan de binnenlucht
Toestand van het materiaal	Matig beschadigd, matig verweerd

Beschrijving	golplaten dak werkhuis
Omgeving	Grenst aan binnen- en buitenlucht
Primaire drager	Schuin dak
Asbestmateriaal	Dak- en gevelbekleding - Golfplaat
Bindmiddel van asbestmateriaal	Cement
Gebondenheid op basis van bindmiddel	Hecht
Hoeveelheid (oppervlakte - aantal)	• 10,00 m <sup>2</sup> - 1 stuk
Totale oppervlakte	10,00 m <sup>2</sup>
Eenvoudig bereikbaar	Ja
Bevestigingswijze	• Geschroefd
Identificatiemethode	Vaststelling zonder monsternamen

- Verwijder dit asbestmateriaal zo snel mogelijk. Volg de toestand goed op.

- Eenvoudige handelingen: mag via doe-het-zelf of door werknemer(s) met opleidingsattest eenvoudige handelingen  
mag naar containerpark volgens instructies intercommunale

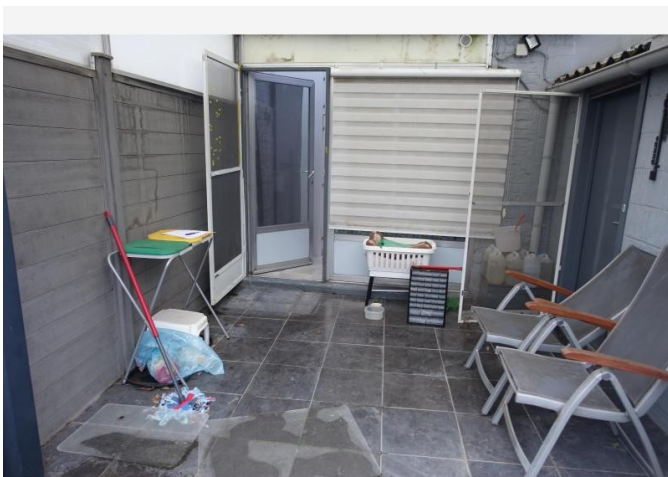
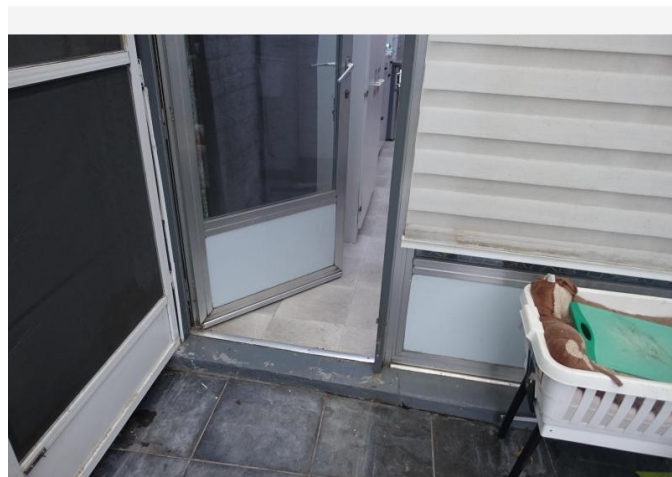
Het asbestmateriaal valt onder de mijlpaal van 2040.

Zorgvuldig beheren

Eindbeoordeling materiaalisico	Laag materiaalisico en/of verlaagde kans op vezelvrijgave
--------------------------------	---

Gebondenheid	Categorie 1: hechtgebonden in oorsprong
Asbestsoort (vezeltype)	Crocidoliet aanwezig
Asbestconcentratie	Laag (< 50%)
Afschermingsgraad van het gehele materiaal	Geheel of deels (ook) vrij aan binnenluchtstromen
Toestand van het materiaal	Onbeschadigd, niet verweerd

Beschrijving	glasal veranda
Omgeving	Grenst aan binnen- en buitenlucht
Primaire drager	Wandopening verticaal (raam, deur, ...)
Asbestmateriaal	Plaat, paneel, tablet - Geëmailleerd, type Glasal
Bindmiddel van asbestmateriaal	Cement
Gebondenheid op basis van bindmiddel	Hecht
Hoeveelheid (oppervlakte - dikte - aantal)	• 2,00 m <sup>2</sup> - 0,40 cm - 1 stuk
Totaal volume	0,008 m <sup>3</sup>
Eenvoudig bereikbaar	Ja
Bevestigingswijze	• Geklemd
Identificatiemethode	Vaststelling zonder monsternamen

- Zorg voor een veilig beheer. Vermijd het beschadigen van het asbestmateriaal. Controleer de toestand jaarlijks op wijzigingen.

- Eenvoudige handelingen: mag via doe-het-zelf of door werknemer(s) met opleidingsattest eenvoudige handelingen door erkend buitenschrijnwerker voor correcte afhandeling

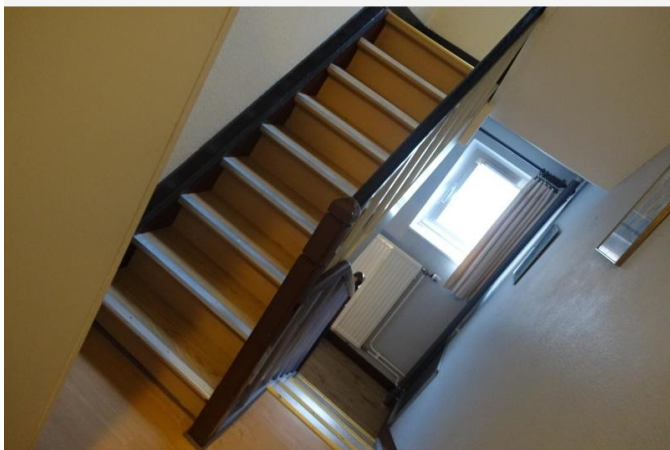
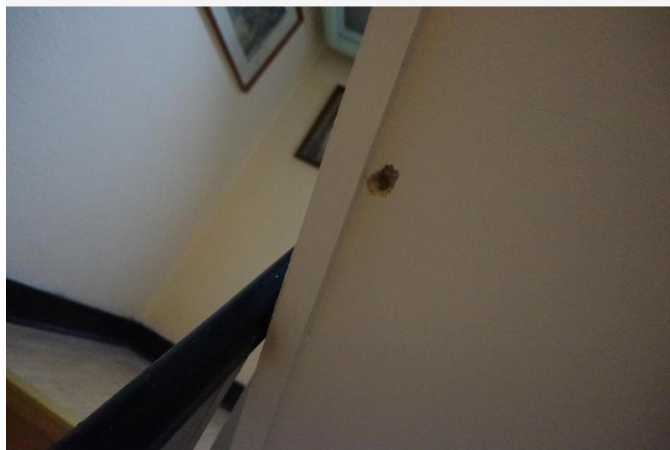
## Fiche 3: plafondpleister

Geen asbest

#	Type	Referentie	Resultaat
3.1	Mengmonster	M2 plafondpleister	Geen asbest

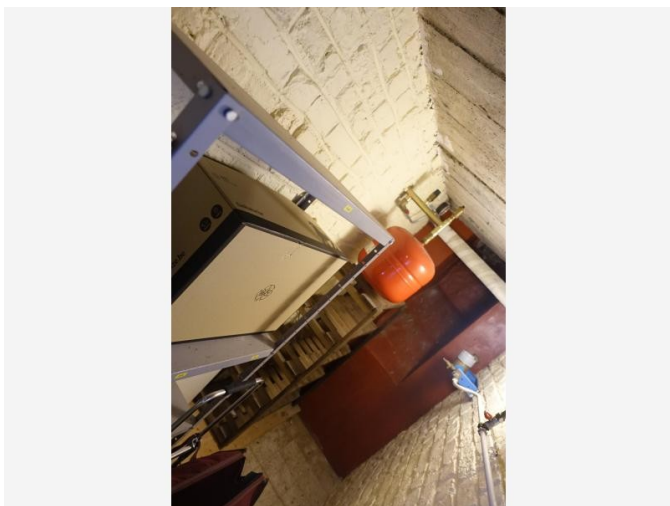
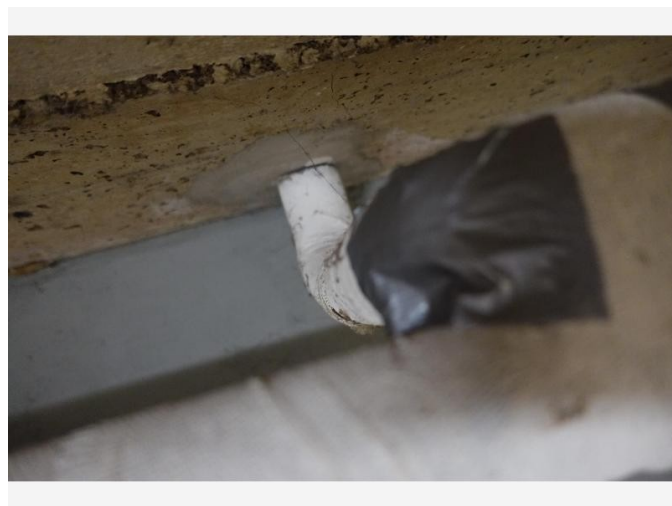
## Fiche 4: buisisolatie CV bocht

Geen asbest

#	Type	Referentie	Resultaat
4.1	Mengmonster	M4 buisisolatie bocht	Geen asbest

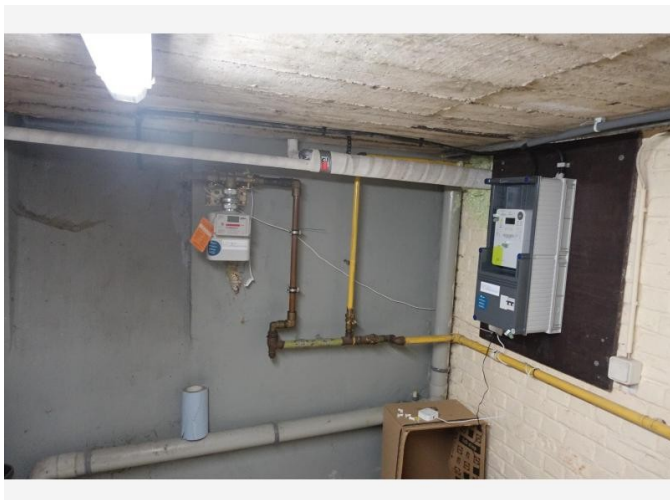
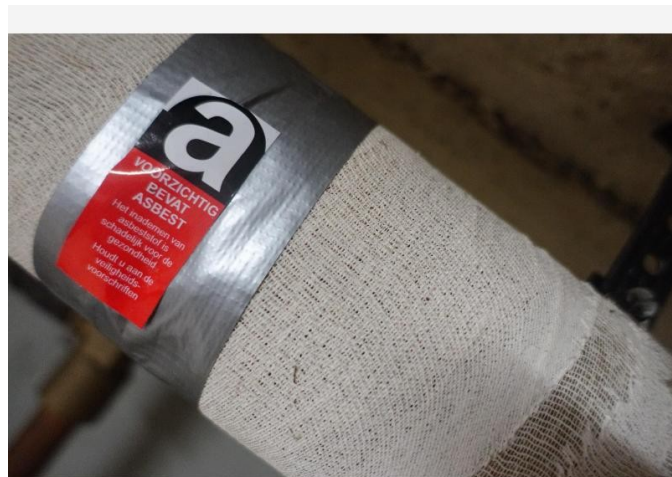
Geen asbest

#	Type	Referentie	Resultaat
5.1	Mengmonster	M3 buisisolatie recht	Geen asbest

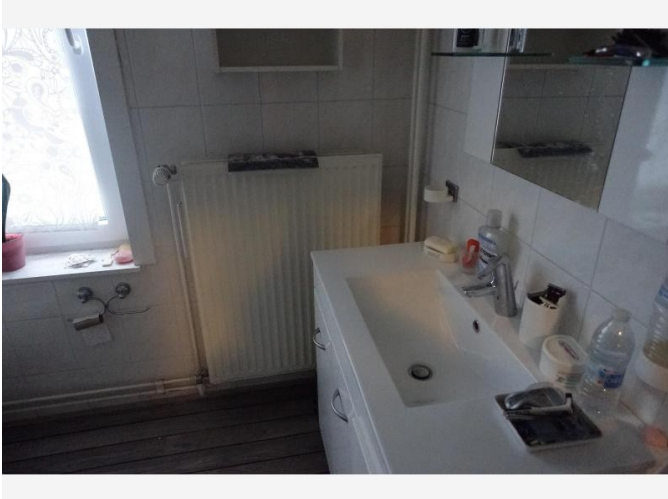
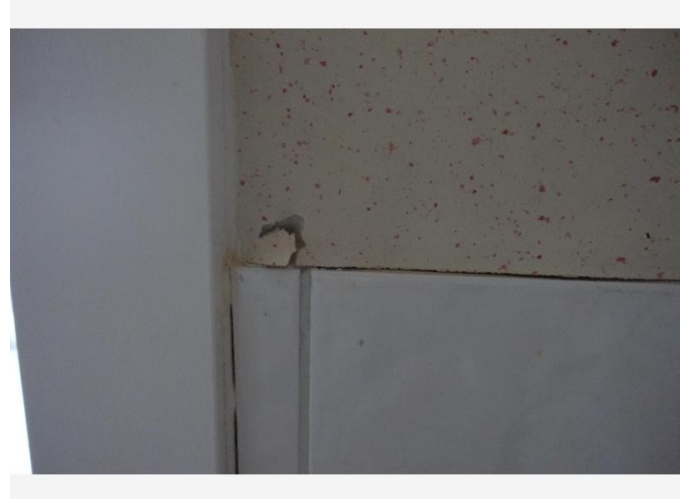
## Fiche 6: wandpleister

Geen asbest

#	Type	Referentie	Resultaat
6.1	Mengmonster	M1 wandpleister	Geen asbest
