Asbestinventarisatetest

't Eikske 5, 3404 Landen

Attestnummer : 20231130-000224.000

Uitgegeven op : 30.11.2023

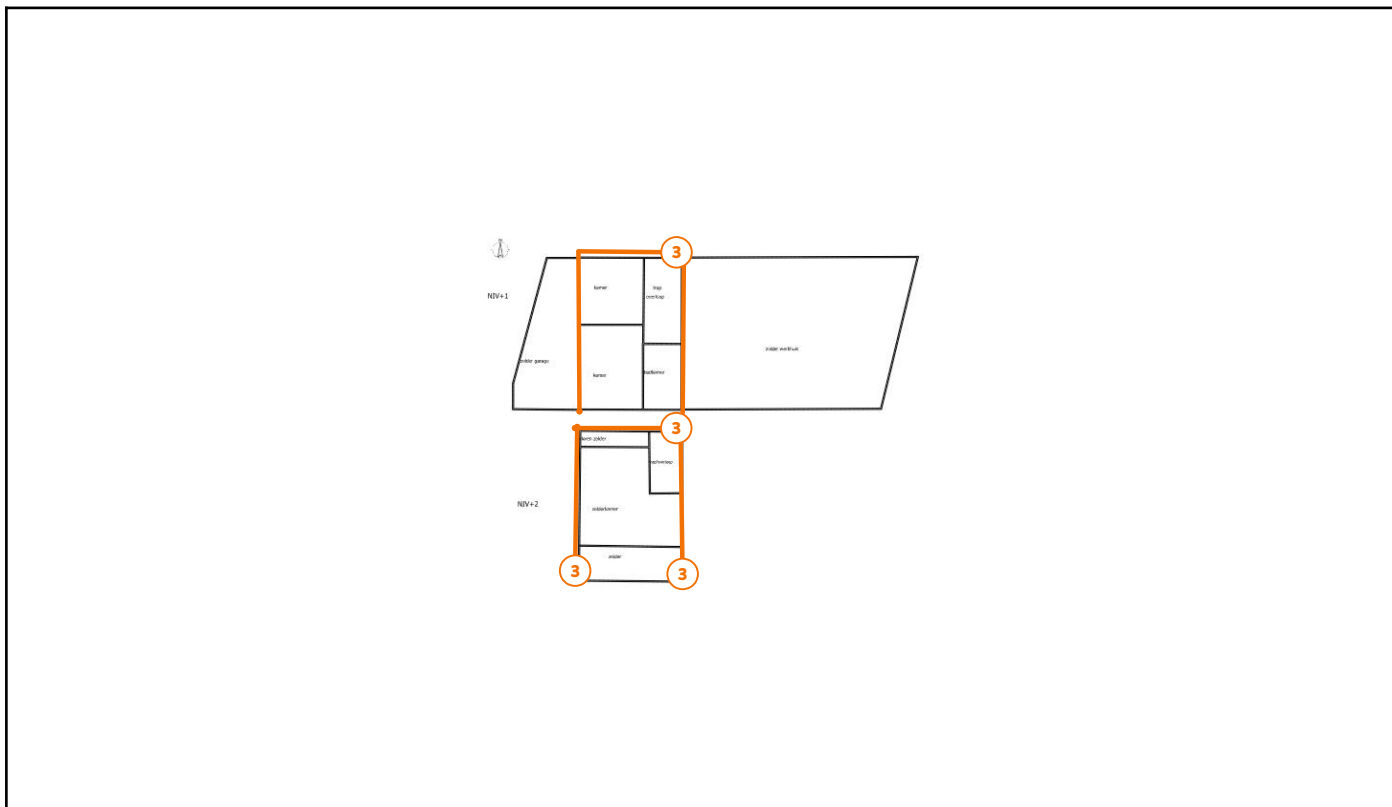
Plan 1.6: NIV+1 +2

Beschrijving	Type	Actie
3. wandelien zijgevels L+R en achtergevel	Asbestmateriaal	Verwijderen

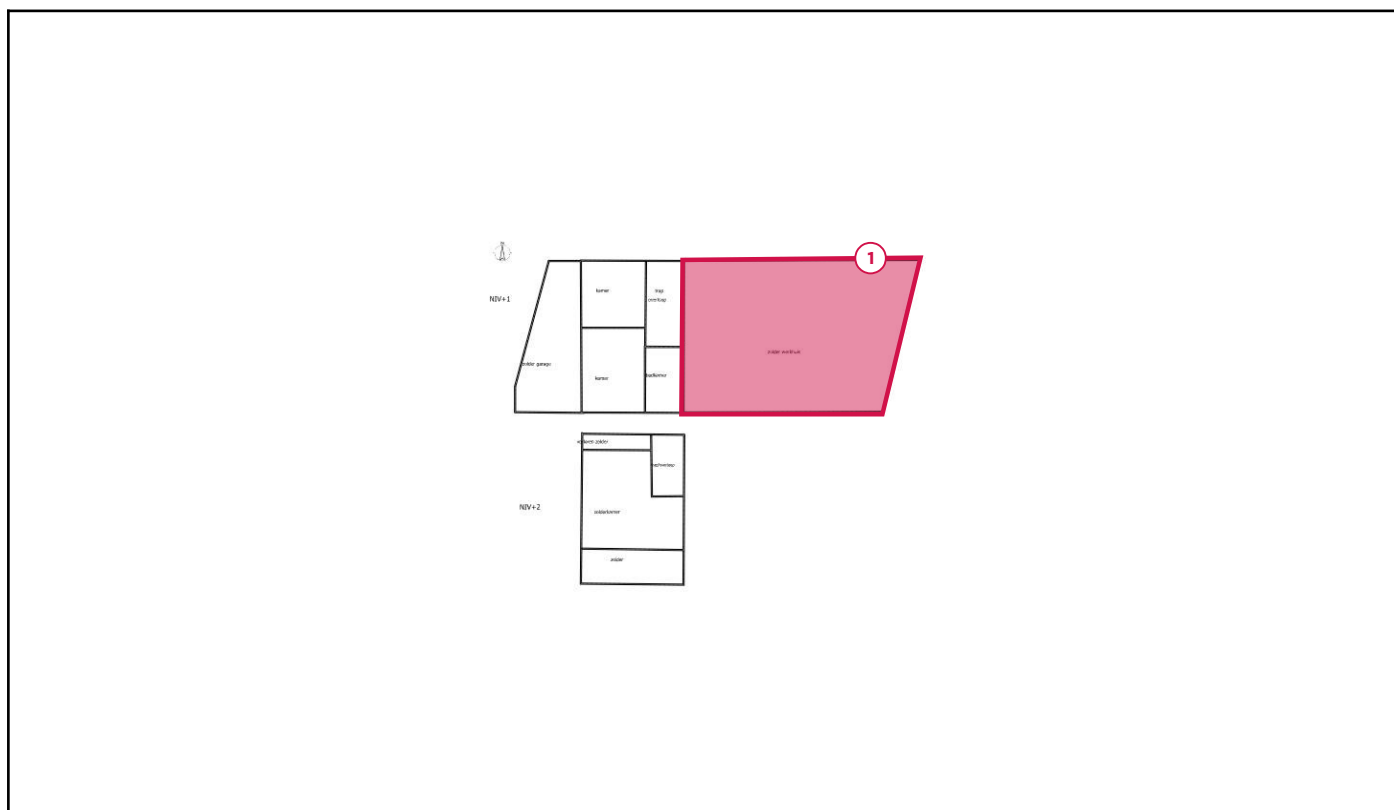
Plan 1.7: NIV+1 +2

Beschrijving	Type	Actie
1. golfplaten dak werkhuis	Asbestmateriaal	Dringend verwijderen

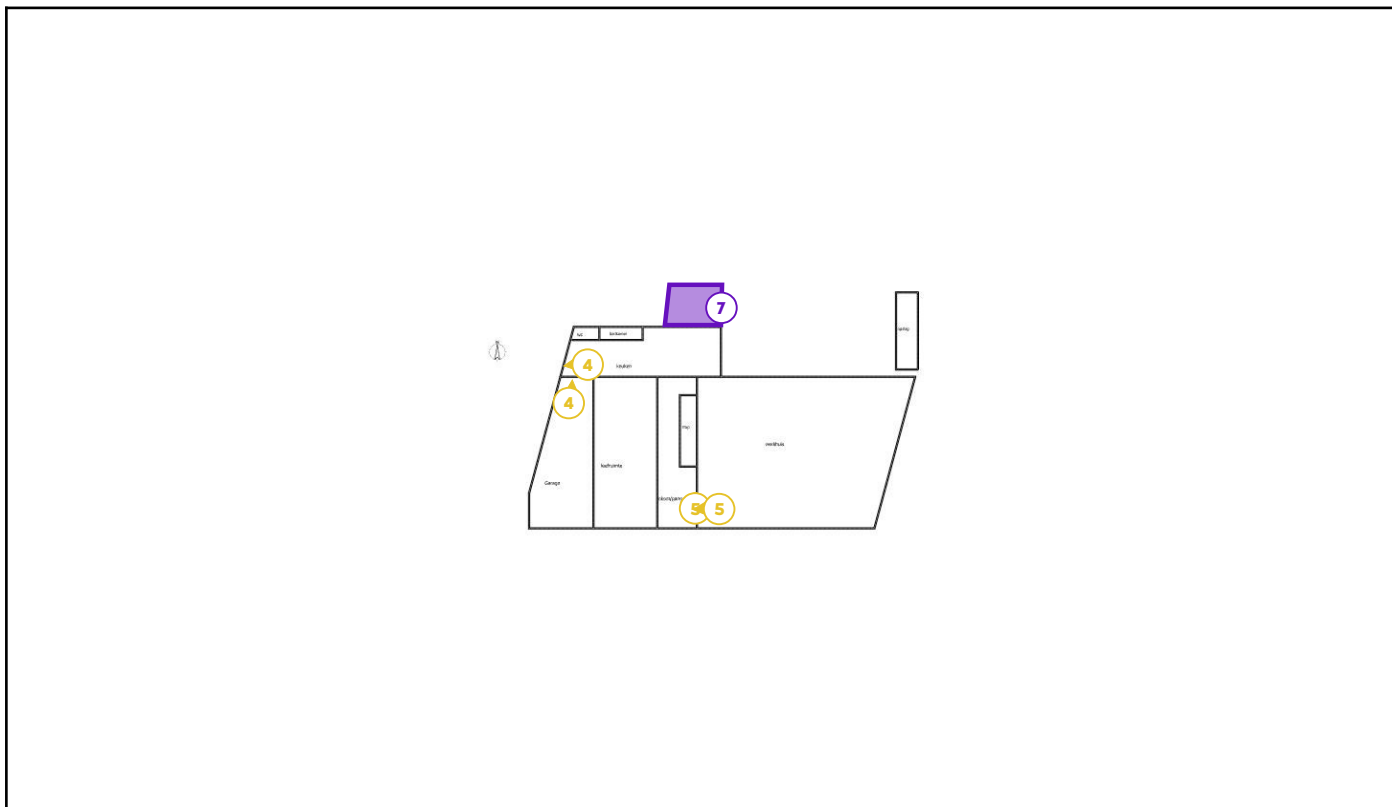
Plan 1.8: NIV 0

Beschrijving	Type	Actie
4. bakeliet schakelaar/stopcontact	Asbestmateriaal	Zorgvuldig beheren
5. elektrische installatie fluvius	Asbestmateriaal	Zorgvuldig beheren
7. klein tuinhuis aan keuken	Advies	-

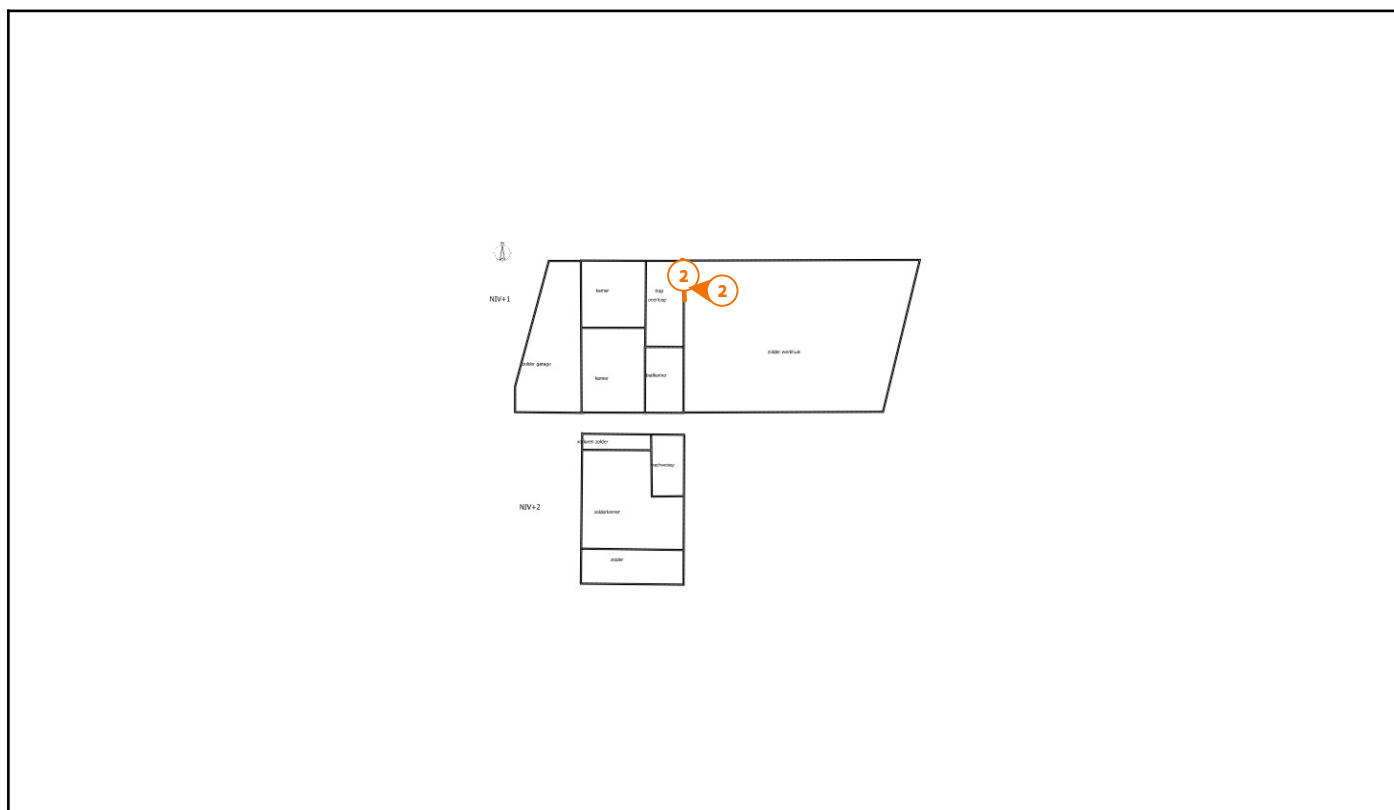
Plan 1.9: NIV+1 +2

Beschrijving	Type	Actie
2. plaat traphal zolder	Asbestmateriaal	Verwijderen

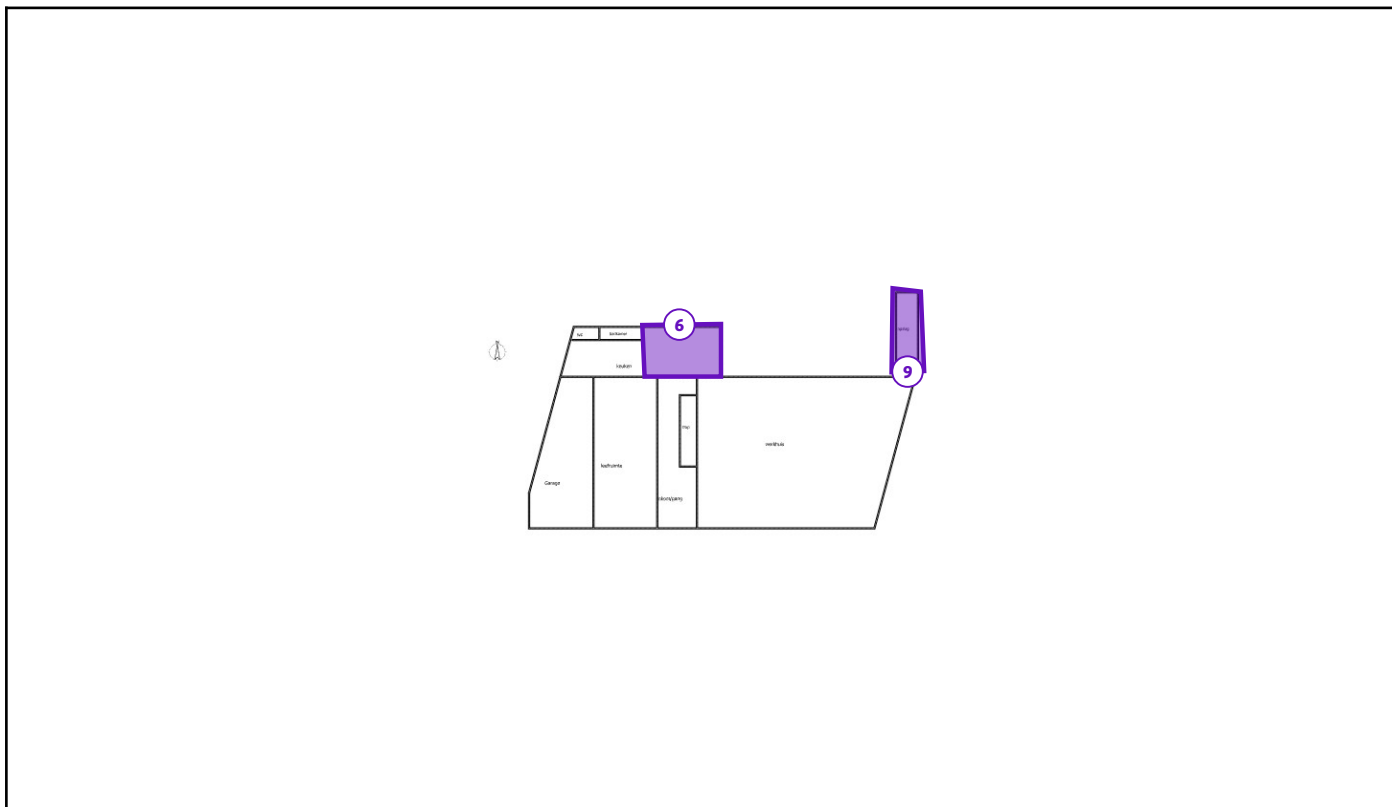
Plan 1.10: NIV 0

Beschrijving	Type	Actie
6. plat dak keuken	Beperking	-
9. bergruimte terras	Advies	-

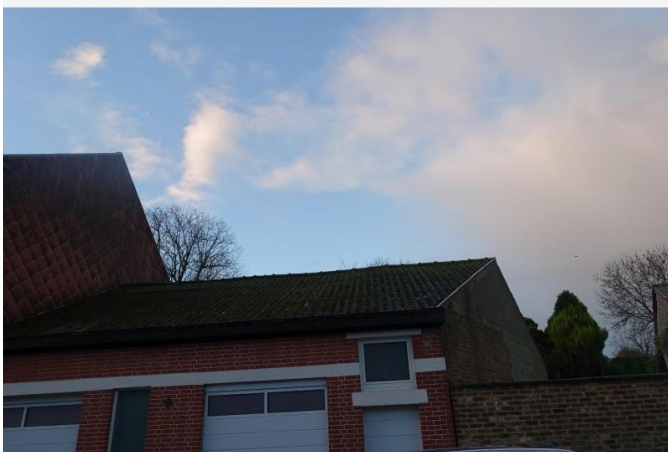
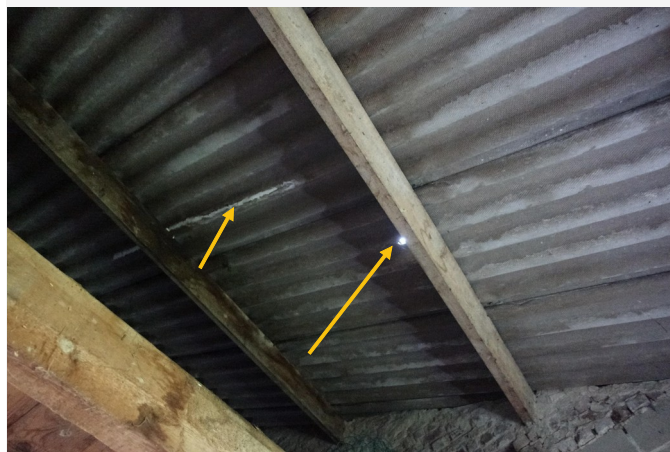
Het asbestmateriaal valt onder de mijlpaal van 2034.

Dringend verwijderen

Eindbeoordeling materiaalrisico	Hoog materiaalrisico en/of hoge kans op vezelvrijgave
---------------------------------	---

Gebondenheid	Categorie 1: hechtgebonden in oorsprong
Asbestsoort (vezeltype)	Crocidoliet aanwezig
Asbestconcentratie	Laag (< 50%)
Afschermingsgraad van het gehele materiaal	Geheel of deels (ook) vrij aan de binnenlucht
Toestand van het materiaal	Matig beschadigd, matig verweerd

Beschrijving	golfplaten dak werkhuis
Omgeving	Grenst aan binnen- en buitenlucht
Primaire drager	Schuin dak
Asbestmateriaal	Dak- en gevelbekleding - Golfplaat
Bindmiddel van asbestmateriaal	Cement
Gebondenheid op basis van bindmiddel	Hecht
Hoeveelheid (oppervlakte - aantal)	<ul style="list-style-type: none">• 140,00 m² - 1 stuk
Totale oppervlakte	140,00 m ²
Eenvoudig bereikbaar	Ja
Bevestigingswijze	<ul style="list-style-type: none">• Geschroefd
Identificatiemethode	Vaststelling zonder monsternamen

- Verwijder dit asbestmateriaal zo snel mogelijk. Volg de toestand goed op.

- Eenvoudige handelingen: enkel door erkend asbestverwijderaar aangezien de hoeveelheid best door erkend aannemer voor correcte afhandeling

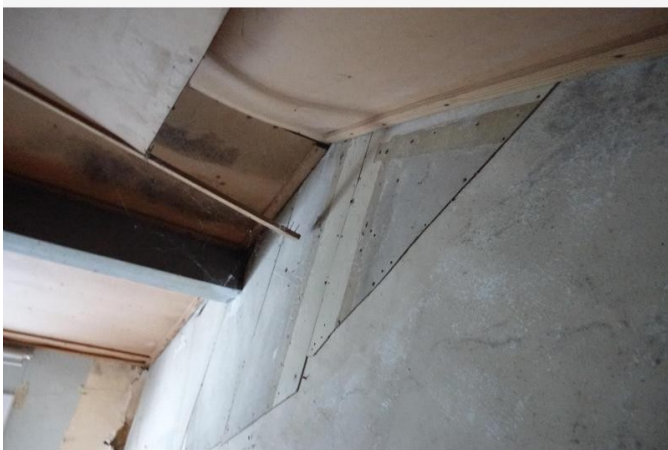
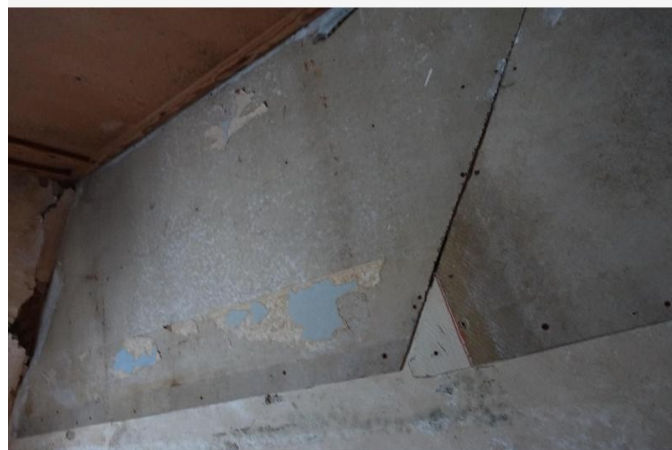
Het asbestmateriaal valt onder de mijlpaal van 2040.

Verwijderen

Eindbeoordeling materiaalrisico	Verhoogd materiaalrisico en/of verhoogde kans op vezelvrijgave
---------------------------------	--

Gebondenheid	Categorie 1: hechtgebonden in oorsprong
Asbestsoort (vezeltype)	Crocidoliet aanwezig
Asbestconcentratie	Laag (< 50%)
Afschermingsgraad van het gehele materiaal	Geheel of deels (ook) vrij aan de binnenlucht
Toestand van het materiaal	Licht beschadigd, licht verweerd. Intact materiaal type Pical – asbestboard of categorie III 'gebondenheid'

Beschrijving	plaat traphal zolder
Omgeving	Binnen
Primaire drager	Binnenwand
Asbestmateriaal	Plaat, paneel, tablet - Type Menuiserite
Bindmiddel van asbestmateriaal	Cement
Gebondenheid op basis van bindmiddel	Hecht
Hoeveelheid (oppervlakte - dikte - aantal)	• 2,00 m ² - 0,30 cm - 1 stuk
Totaal volume	0,006 m ³
Eenvoudig bereikbaar	Ja
Bevestigingswijze	• Genageld, geniet

- Zorg voor een veilig beheer. Vermijd het beschadigen van het asbestmateriaal. Controleer de toestand jaarlijks op wijzigingen.
- Scherm in afwachting van verwijdering het asbestmateriaal af van luchtstromingen en verstoring: bijvoorbeeld door het te verpakken, te fixeren, af te dekken, signalisatie - afbakening aan te brengen, ...

- Eenvoudige handelingen: mag via doe-het-zelf of door werknemer(s) met opleidingsattest eenvoudige handelingen
mag naar containerpark volgens instructies intercommunale
dubbel verpakken in plasticfolie en bescherm uzelf voldoende

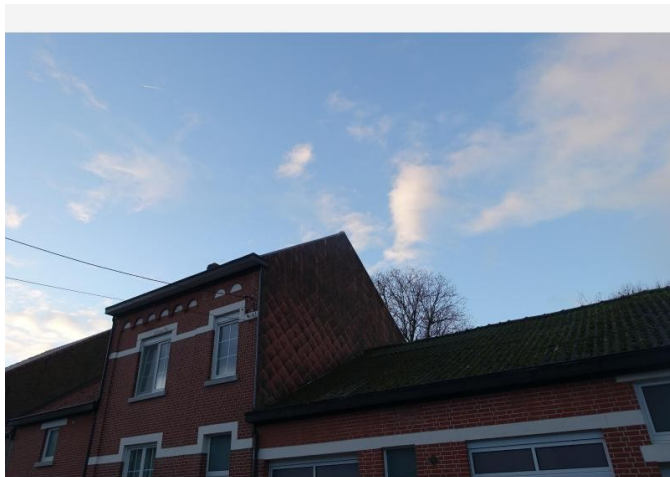
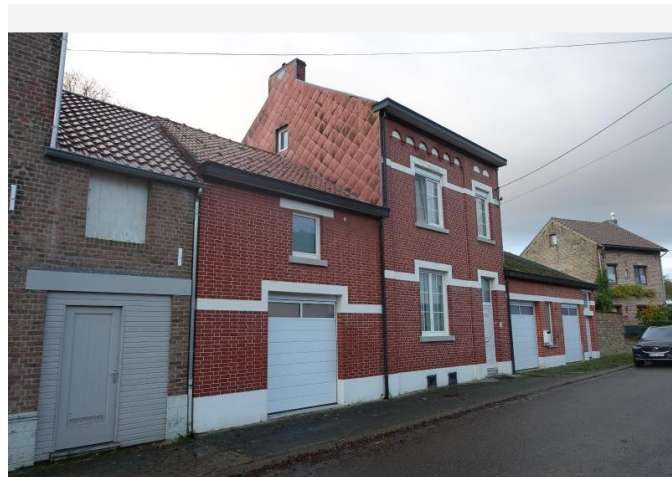
Het asbestmateriaal valt onder de mijlpaal van 2034.

Verwijderen

Eindbeoordeling materiaalrisico	Verhoogd materiaalrisico en/of verhoogde kans op vezelvrijgave
---------------------------------	--

Gebondenheid	Categorie 1: hechtgebonden in oorsprong
Asbestsoort (vezeltype)	Crocidoliet aanwezig
Asbestconcentratie	Laag (< 50%)
Afschermingsgraad van het gehele materiaal	Geheel of deels vrij aan de buitenlucht
Toestand van het materiaal	Matig beschadigd, matig verweerd

Beschrijving	wandleien zijgevels L+R en achtergevel
Omgeving	Buiten
Primaire drager	Wand buitenschil
Asbestmateriaal	Dak- en gevelbekleding - Lei, shingle
Bindmiddel van asbestmateriaal	Cement
Gebondenheid op basis van bindmiddel	Hecht
Hoeveelheid (oppervlakte - aantal)	<ul style="list-style-type: none">• 150,00 m² - 1 stuk
Totale oppervlakte	150,00 m ²
Eenvoudig bereikbaar	Ja
Bevestigingswijze	<ul style="list-style-type: none">• Genageld, geniet
Identificatiemethode	Vaststelling zonder monsternamen

- Zorg voor een veilig beheer. Vermijd het beschadigen van het asbestmateriaal. Controleer de toestand jaarlijks op wijzigingen.
- Verwijder dit asbestmateriaal zo snel mogelijk. Volg de toestand goed op.

- Eenvoudige handelingen: enkel door erkend asbestverwijderaar aangezien de hoeveelheid best door erkend aannemer voor correcte afhandeling

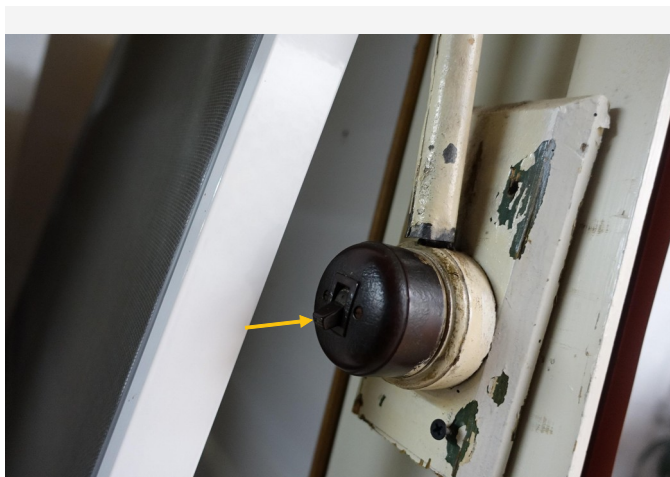
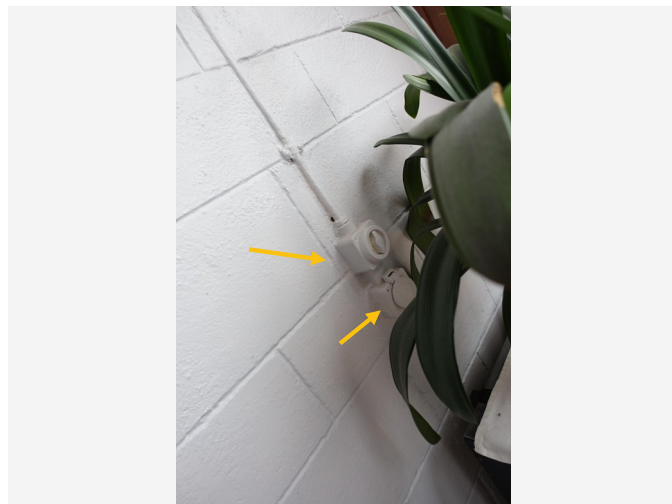
Het asbestmateriaal valt onder de mijlpaal van 2040.

Zorgvuldig beheren

Eindbeoordeling materiaalrisico	Laag materiaalrisico en/of verlaagde kans op vezelvrijgave
---------------------------------	--

Gebondenheid	Categorie 1: hechtgebonden in oorsprong
Asbestsoort (vezeltype)	Crocidoliet aanwezig
Asbestconcentratie	Laag (< 50%)
Afschermingsgraad van het gehele materiaal	Geheel of deels (ook) vrij aan de binnenlucht
Toestand van het materiaal	Onbeschadigd, niet verweerd

Beschrijving	bakeliet schakelaar/stopcontact
Omgeving	Binnen
Primaire drager	Communicatie en elektrische infrastructuur en uitrusting
Asbestmateriaal	Plaat, paneel, tablet - Type Bakeliet
Bindmiddel van asbestmateriaal	Kunststof of -hars
Gebondenheid op basis van bindmiddel	Hecht
Hoeveelheid (oppervlakte - dikte - aantal)	• 0,10 m ² - 0,30 cm - 1 stuk
Totaal volume	< 0,001 m ³
Eenvoudig bereikbaar	Ja
Bevestigingswijze	• Geschroefd
Identificatiemethode	Vaststelling zonder monsternamen

- Zorg voor een veilig beheer. Vermijd het beschadigen van het asbestmateriaal. Controleer de toestand jaarlijks op wijzigingen.

- Eenvoudige handelingen: mag via doe-het-zelf of door werknemer(s) met opleidingsattest eenvoudige handelingen
mag naar containerpark volgens instructies intercommunale, dubbel verpakt in plasticfolie en bescherm uzelf voldoende

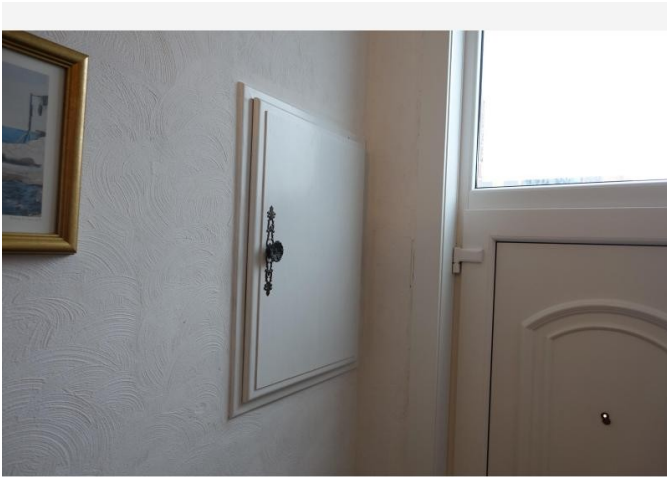
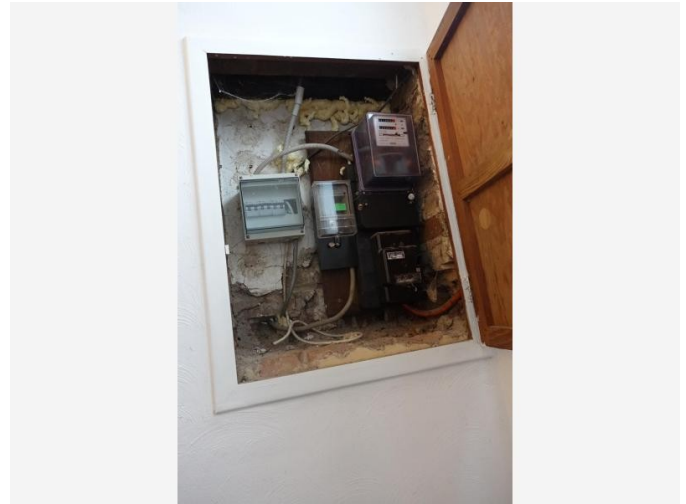
Het asbestmateriaal valt onder de mijlpaal van 2040.

Zorgvuldig beheren

Eindbeoordeling materiaalisico	Laag materiaalisico en/of verlaagde kans op vezelvrijgave
--------------------------------	---

Gebondenheid	Categorie 1: hechtgebonden in oorsprong
Asbestsoort (vezeltype)	Crocidoliet aanwezig
Asbestconcentratie	Laag (< 50%)
Afschermingsgraad van het gehele materiaal	Geheel of deels (ook) vrij aan de binnenlucht
Toestand van het materiaal	Onbeschadigd, niet verweerd

Beschrijving	elektrische installatie fluvius
Omgeving	Binnen
Primaire drager	Communicatie en elektrische infrastructuur en uitrusting
Asbestmateriaal	Plaat, paneel, tablet - Type Bakeliet
Bindmiddel van asbestmateriaal	Kunststof of -hars
Gebondenheid op basis van bindmiddel	Hecht
Hoeveelheid (oppervlakte - dikte - aantal)	• 0,20 m ² - 0,30 cm - 1 stuk
Totaal volume	< 0,001 m ³
Eenvoudig bereikbaar	Ja
Bevestigingswijze	• Geschroefd
Identificatiemethode	Vaststelling zonder monsternamen

- Zorg voor een veilig beheer. Vermijd het beschadigen van het asbestmateriaal. Controleer de toestand jaarlijks op wijzigingen.

- Eenvoudige handelingen: mag via doe-het-zelf of door werknemer(s) met opleidingsattest eenvoudige handelingen enkel door netwerkbeheerder

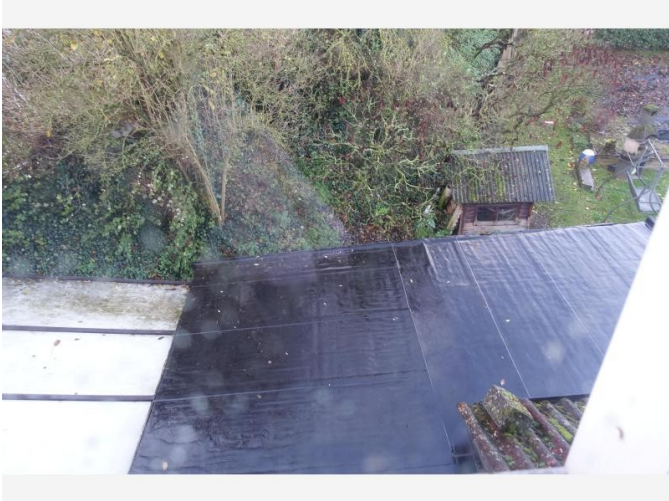
Situeringsfoto

Permanente beperking

Reden: Het onderzoek kan niet uitgevoerd worden binnen de bepalingen van de Welzijnswet

Uitleg van de asbestdeskundige: ladder kan niet stevig worden gezet op drassige ondergrond

(Asbest)materiaal	Dak- en gevelbekleding - Roofing
Karakterisatie	Asbest (verdacht)
Primaire drager	Plat dak
