# Asbestinventarisatetest

Park Nieuwen Hove 62, 3300 Tienen

Attestnummer : 20240508-000739.000

Uitgegeven op : 08.05.2024

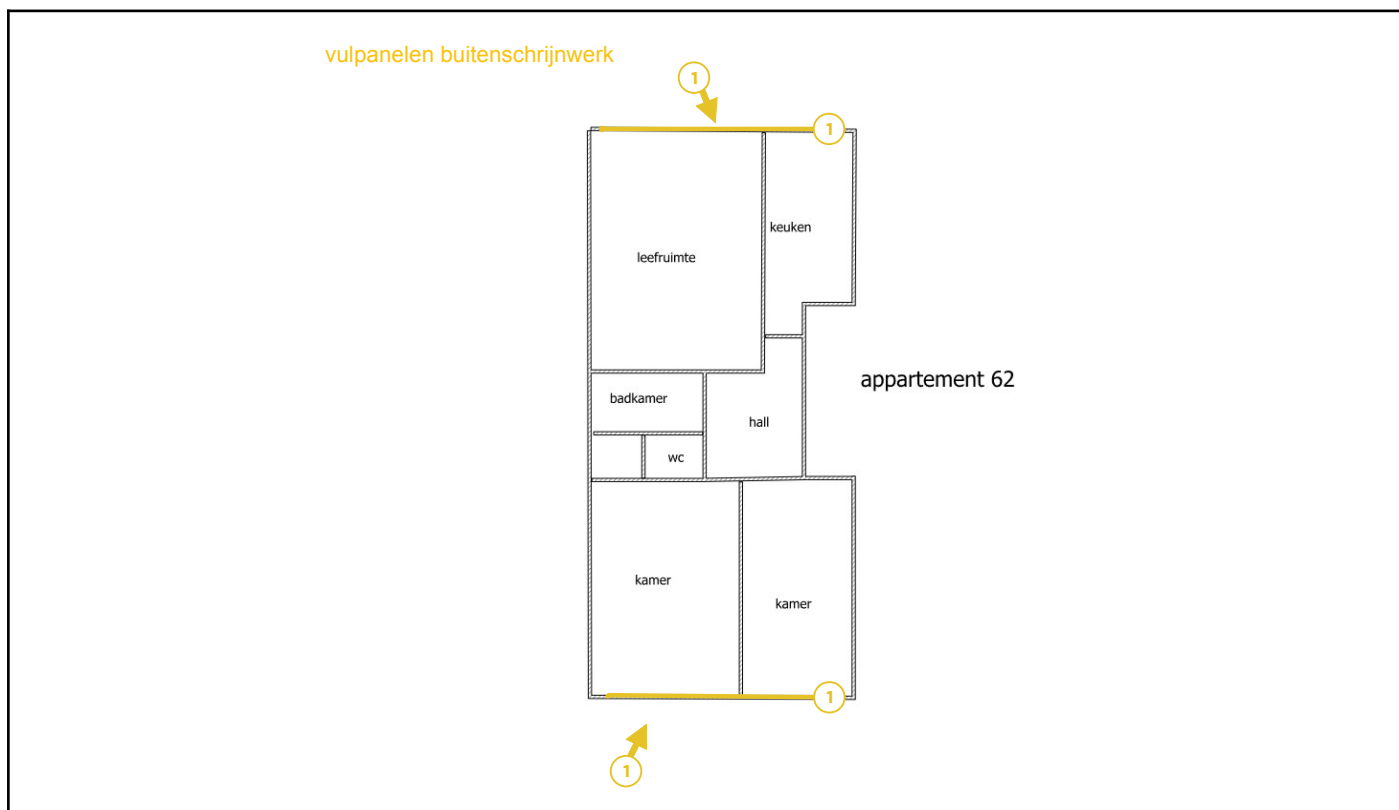
## Plan 1.4: grondplan

Beschrijving	Type	Actie
1. vulpanelen buitenschrijnwerk	Asbestmateriaal	Zorgvuldig beheren

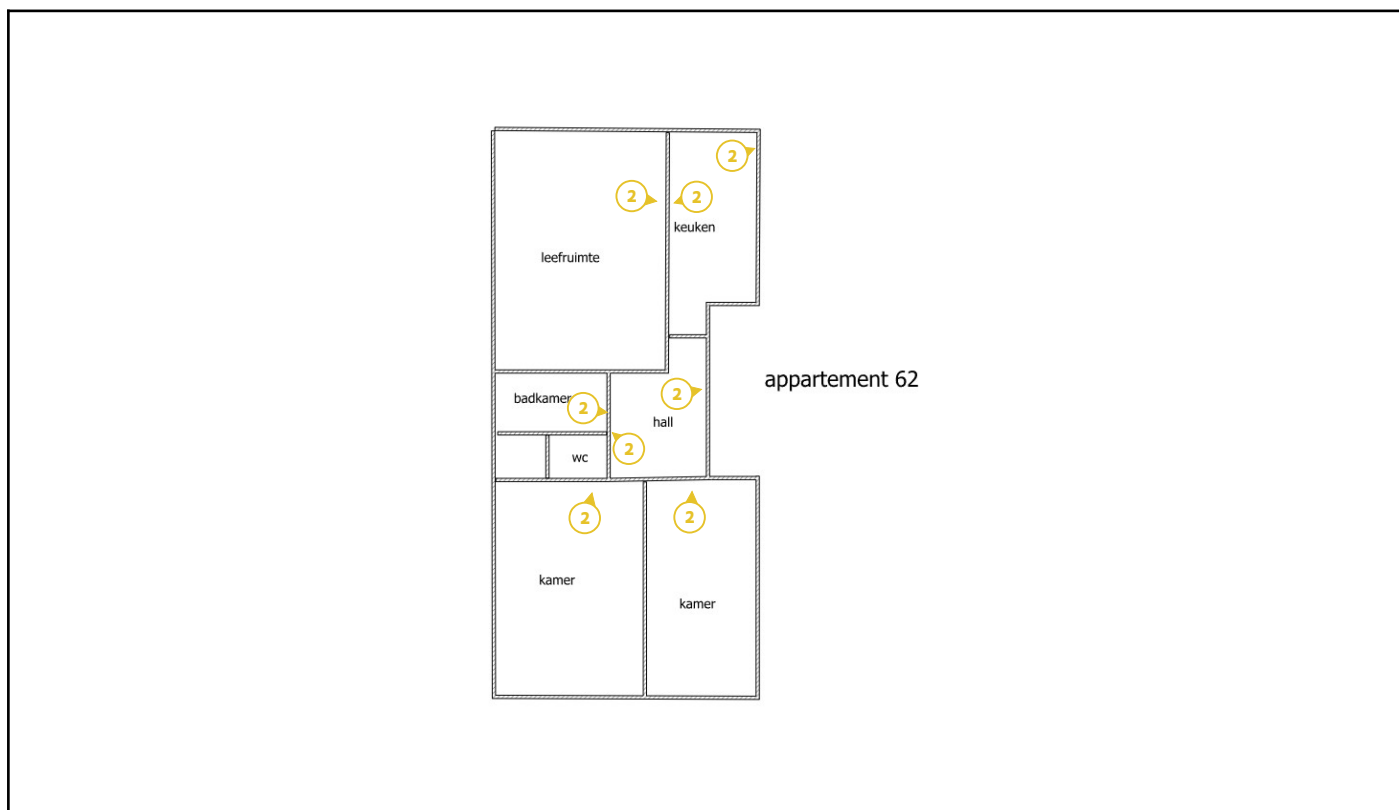
## Plan 1.5: grondplan

Beschrijving	Type	Actie
2. elektrische installatie	Asbestmateriaal	Zorgvuldig beheren

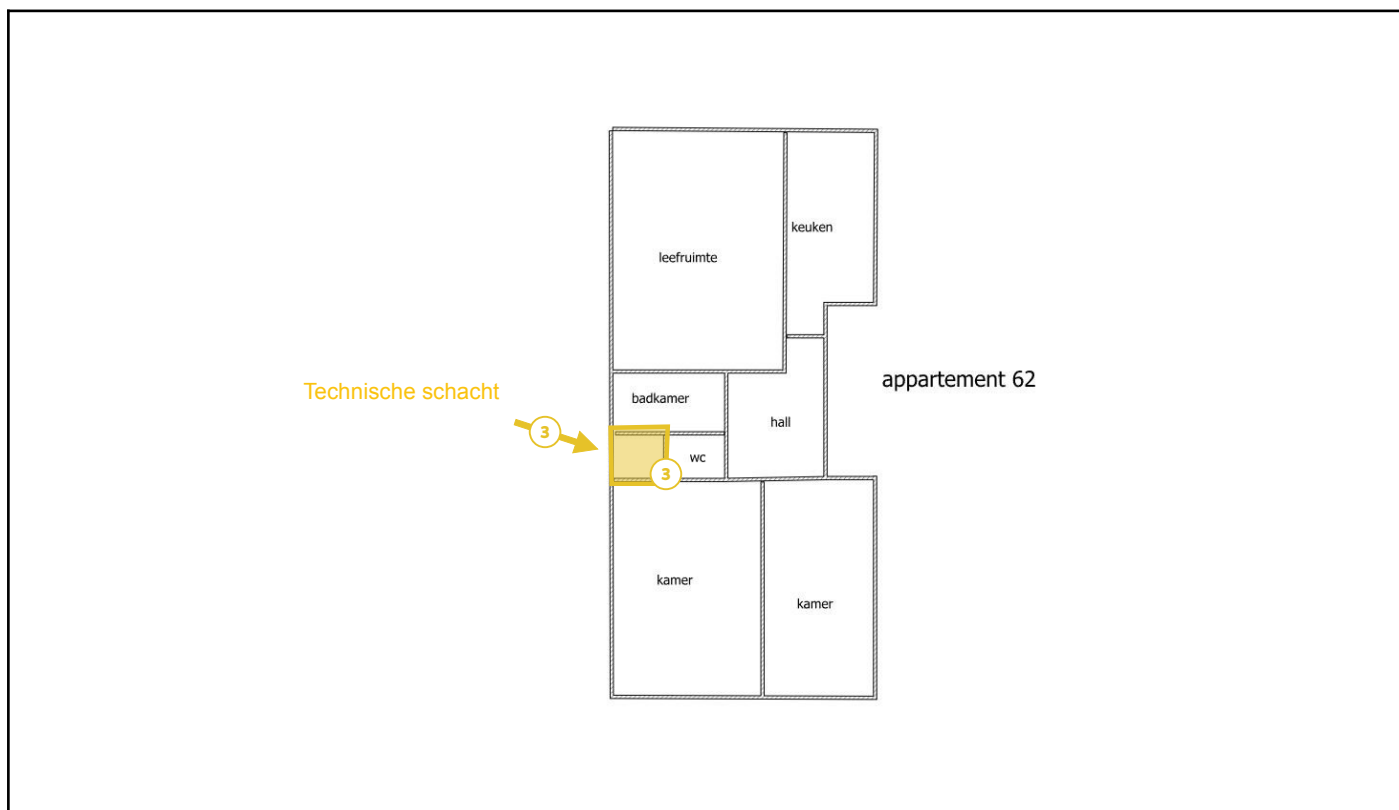
## Plan 1.6: grondplan

Beschrijving	Type	Actie
3. afvoerbuizen in technische schacht	Asbestmateriaal	Zorgvuldig beheren

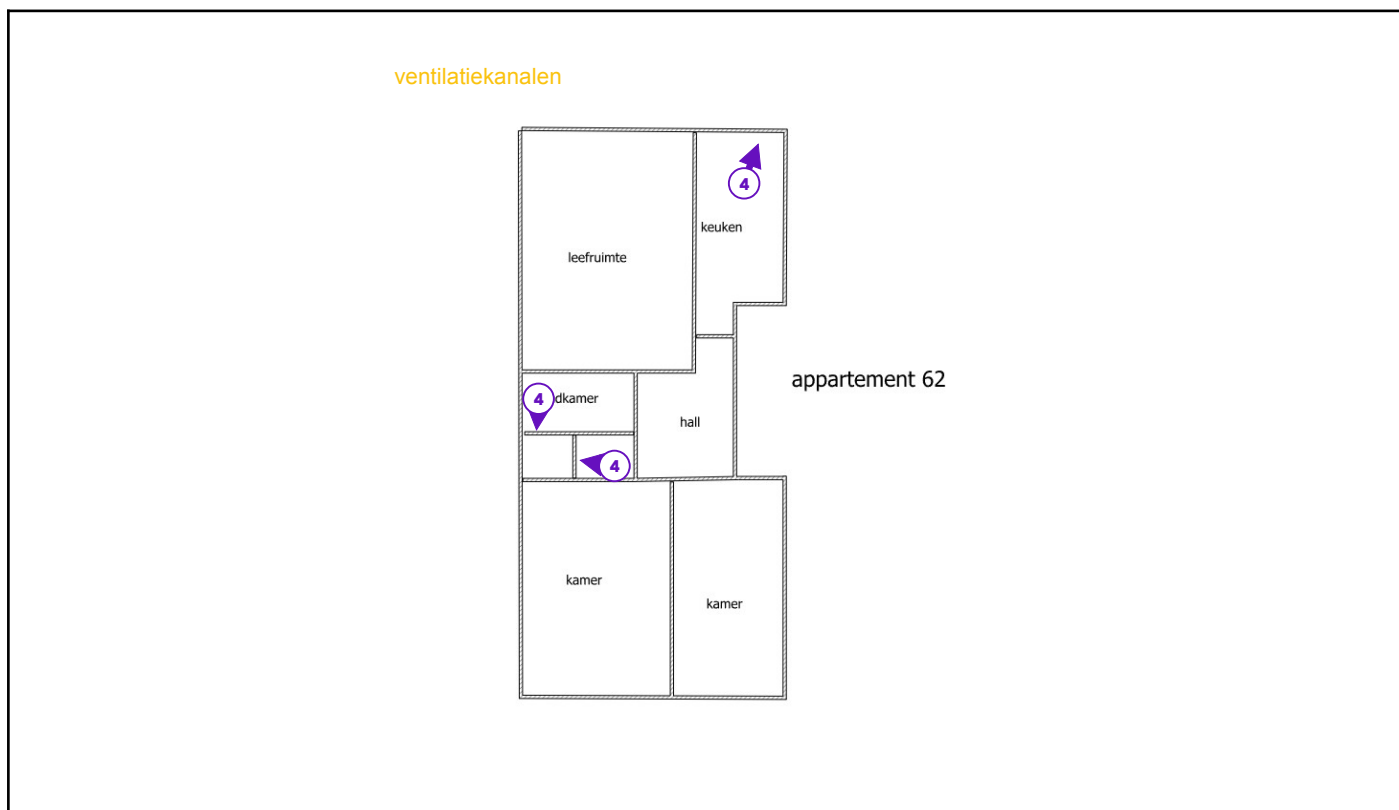
## Plan 1.7: grondplan

Beschrijving	Type	Actie
4. verluchtungskanalen	Advies	-

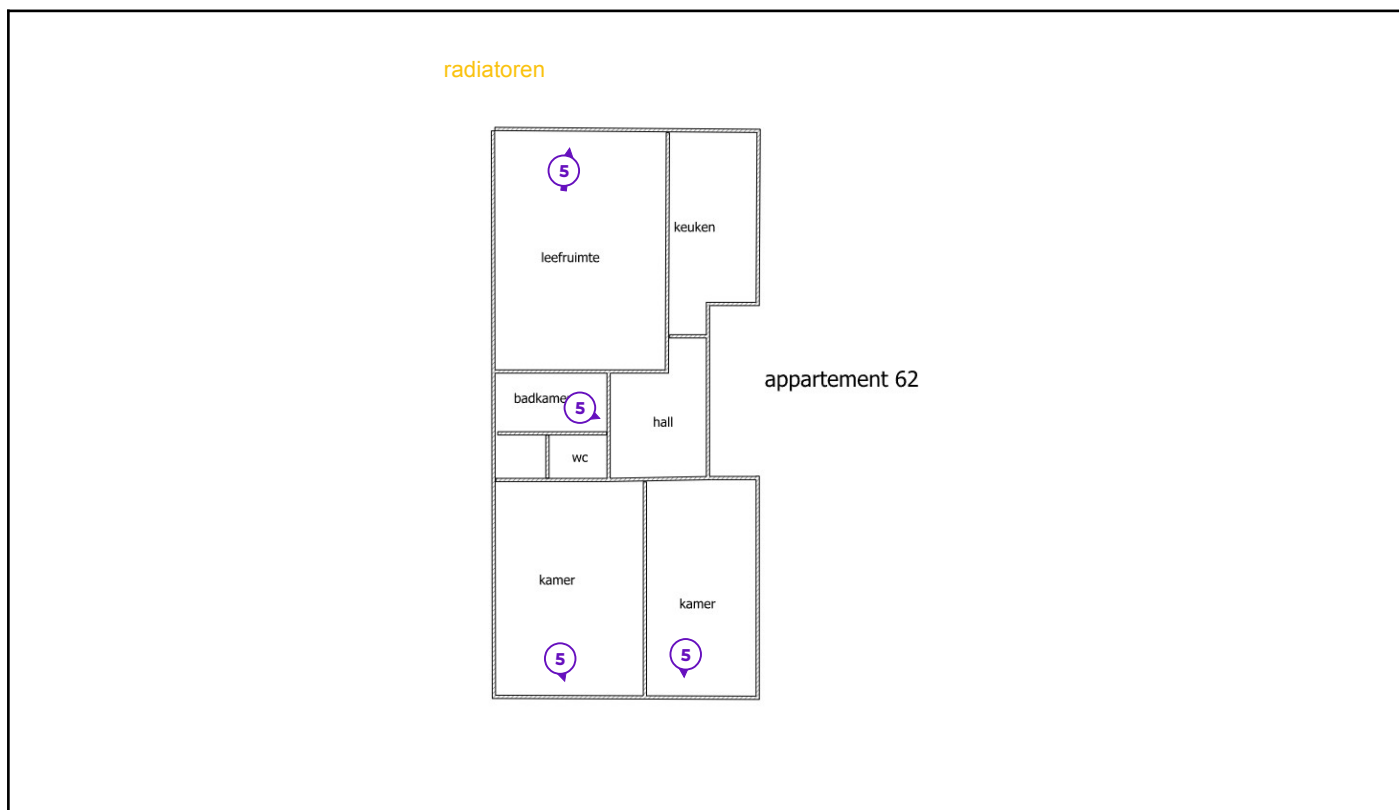
## Plan 1.8: grondplan

Beschrijving	Type	Actie
5. radiatoren	Advies	-

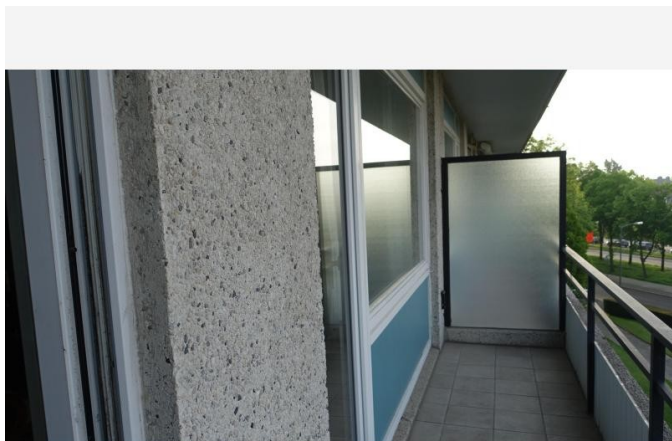
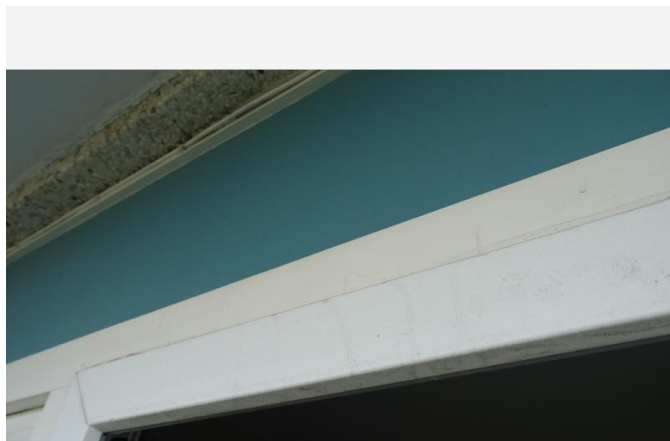
Eindbeoordeling materiaalrisico	Laag materiaalrisico en/of verlaagde kans op vezelvrijgave
---------------------------------	--

Gebondenheid	Categorie 1: hechtgebonden in oorsprong
Asbestsoort (vezeltype)	Crocidoliet aanwezig
Asbestconcentratie	Laag (< 50%)
Afschermingsgraad van het gehele materiaal	Geheel of deels (ook) vrij aan de binnenlucht
Toestand van het materiaal	Onbeschadigd, niet verweerd

Beschrijving	vulpanelen buitenschrijnwerk
Omgeving	Grenst aan binnen- en buitenlucht
Primaire drager	Wandopening verticaal (raam, deur, ...)
Asbestmateriaal	Plaat, paneel, tablet - Geëmailleerd, type Glasal
Bindmiddel van asbestmateriaal	Cement
Gebondenheid op basis van bindmiddel	Hecht
Hoeveelheid (oppervlakte - dikte - aantal)	• 10,00 m <sup>2</sup> - 0,40 cm - 1 stuk
Totaal volume	0,04 m <sup>3</sup>
Eenvoudig bereikbaar	Ja

<b>Bevestigingswijze</b>	<ul style="list-style-type: none"><li>• Geklemd</li><li>• Verlijmd, ingegoten, versmeerd</li></ul>
<b>Identificatiemethode</b>	Vaststelling zonder monstername
<b>Destructieve handeling voor identificatie</b>	Nee
<b>Opmerking</b>	voor en achtergevel

- Zorg voor een veilig beheer. Vermijd het beschadigen van het asbestmateriaal. Controleer de toestand jaarlijks op wijzigingen.

- Eenvoudige handelingen: mag via doe-het-zelf of door werknemer(s) met opleidingsattest eenvoudige handelingen  
Erkend aannemer met attest eenvoudige handelingen voor een correcte afhandeling. De toepassing in zijn geheel verwijderen zonder te beschadigen.

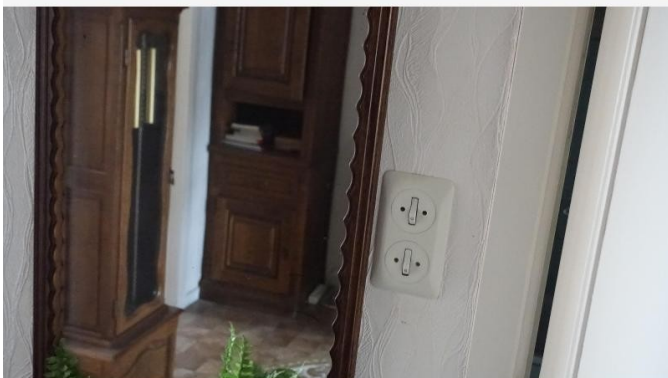
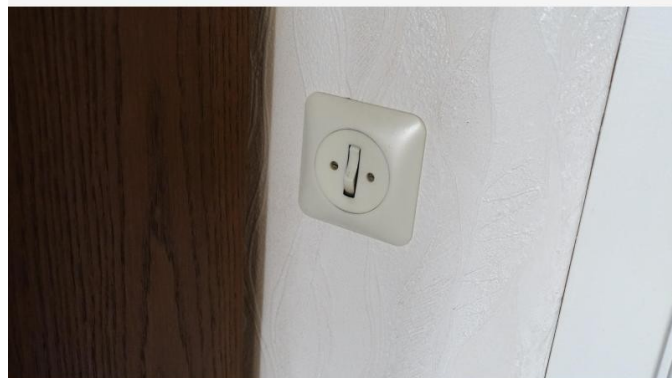
Eindbeoordeling materiaalisico	Laag materiaalisico en/of verlaagde kans op vezelvrijgave
--------------------------------	---

Gebondenheid	Categorie 1: hechtgebonden in oorsprong
Asbestsoort (vezeltype)	Crocidoliet aanwezig
Asbestconcentratie	Laag (< 50%)
Afschermingsgraad van het gehele materiaal	Geheel of deels (ook) vrij aan de binnenlucht
Toestand van het materiaal	Onbeschadigd, niet verweerd

Beschrijving	elektrische installatie
Omgeving	Binnen
Primaire drager	Communicatie en elektrische infrastructuur en uitrusting
Asbestmateriaal	Plaat, paneel, tablet - Type Bakeliet
Bindmiddel van asbestmateriaal	Kunststof of -hars
Gebondenheid op basis van bindmiddel	Hecht
Hoeveelheid (oppervlakte - dikte - aantal)	• 0,50 m <sup>2</sup> - 0,30 cm - 1 stuk
Totaal volume	0,002 m <sup>3</sup>
Eenvoudig bereikbaar	Ja

- Zorg voor een veilig beheer. Vermijd het beschadigen van het asbestmateriaal. Controleer de toestand jaarlijks op wijzigingen.

- Eenvoudige handelingen: mag via doe-het-zelf of door werknemer(s) met opleidingsattest eenvoudige handelingen  
Mag in eigen beheer afgevoerd naar het containerpark volgens de instructies van de intercommunale, verpak alles dubbel in plasticfolie, verwijder de toepassing in zijn geheel zonder beschadigen en bescherm u afdoende tijdens het verwijderen.

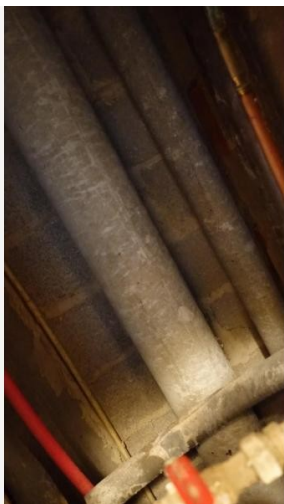
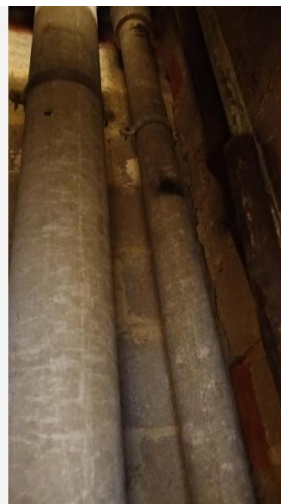
Eindbeoordeling materiaalrisico	Laag materiaalrisico en/of verlaagde kans op vezelvrijgave
---------------------------------	--

Gebondenheid	Categorie 1: hechtgebonden in oorsprong
Asbestsoort (vezeltype)	Crocidoliet aanwezig
Asbestconcentratie	Laag (< 50%)
Afschermingsgraad van het gehele materiaal	Geheel of deels (ook) vrij aan de binnenlucht
Toestand van het materiaal	Onbeschadigd, niet verweerd

Beschrijving	afvoerbuizen in technische schacht
Omgeving	Binnen
Primaire drager	Sanitaire infrastructuur en uitrusting (toe- en afvoer)
Asbestmateriaal	Buis, koker, leiding, pijp, doorvoer
Bindmiddel van asbestmateriaal	Cement
Gebondenheid op basis van bindmiddel	Hecht
Hoeveelheid (lengte - omtrek - dikte - aantal)	• 3,00 m - 50,00 cm - 1,00 cm - 2 stuks
Totaal volume	0,03 m <sup>3</sup>
Eenvoudig bereikbaar	Ja

<b>Bevestigingswijze</b>	<ul style="list-style-type: none"><li>• Geklemd</li><li>• Verlijmd, ingegoten, versmeerd</li></ul>
<b>Identificatiemethode</b>	Vaststelling zonder monstername
<b>Destructieve handeling voor identificatie</b>	Nee
<b>Opmerking</b>	enkel de buizen hoogte appartement in rekening gebracht

- Zorg voor een veilig beheer en verwijder dit asbestmateriaal wanneer het bij werken eenvoudig bereikbaar wordt. Controleer de toestand jaarlijks op wijzigingen.

- Eenvoudige handelingen: enkel door erkend asbestverwijderaar  
Erkend asbestverwijderaar voor een correcte afhandeling.

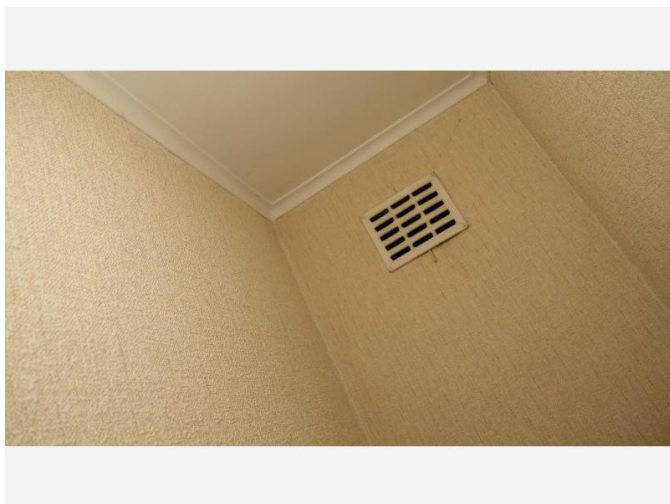
Vrije foto

de verluchtungskanalen kunnen ook in asbestcementbuizen zijn uitgevoerd

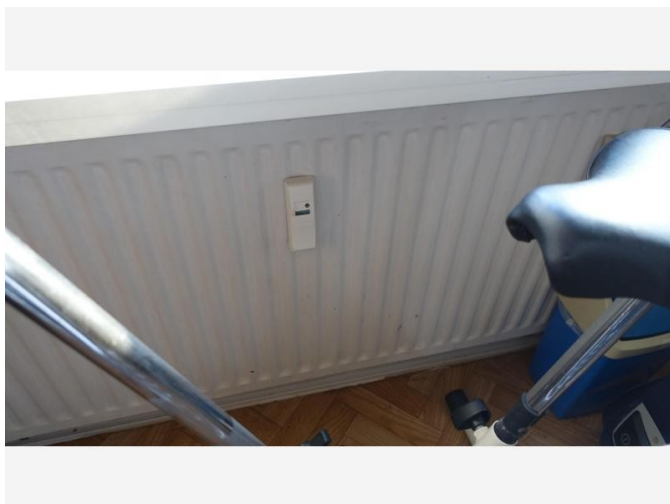
Vrije foto

de radiatoren kunnen asbesthoudende materialen bevatten in de dichtingen, hou hier rekening mee bij de demontage

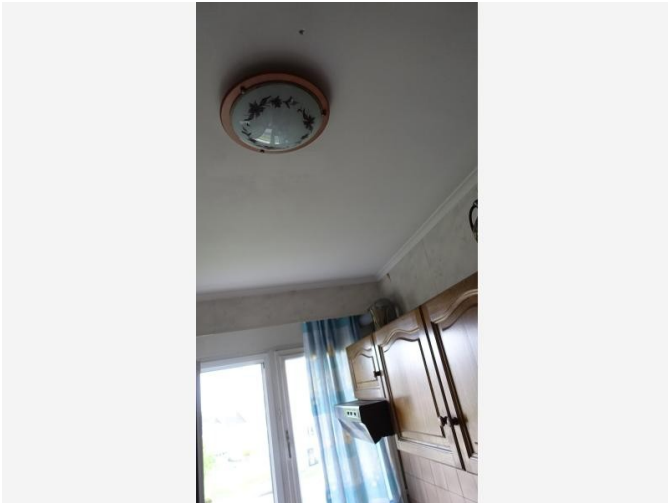
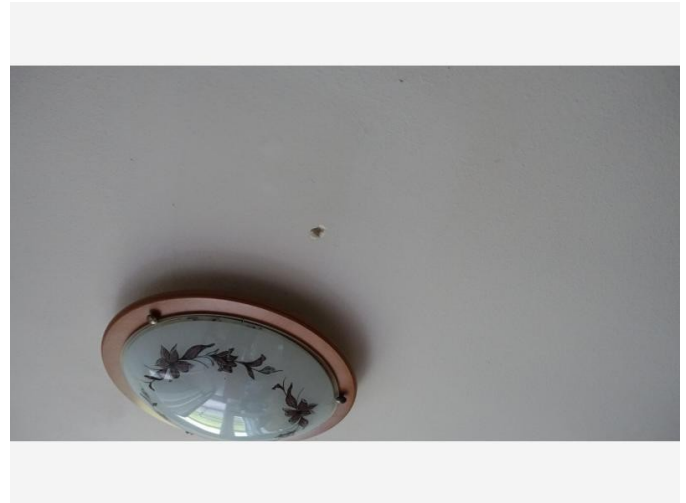
## Fiche 6: plafondpleister

Geen asbest

#	Type	Referentie	Resultaat
6.1	Mengmonster	M2 plafondpleister	Geen asbest

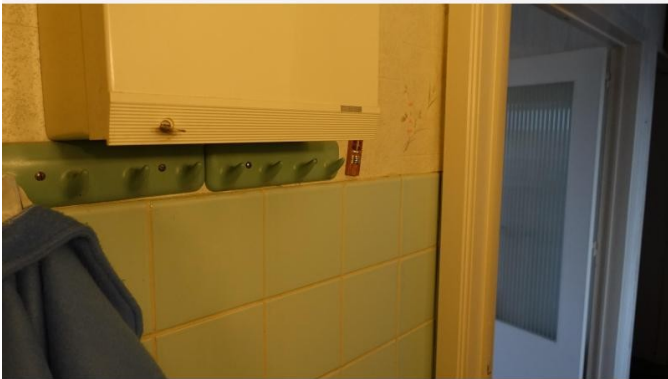
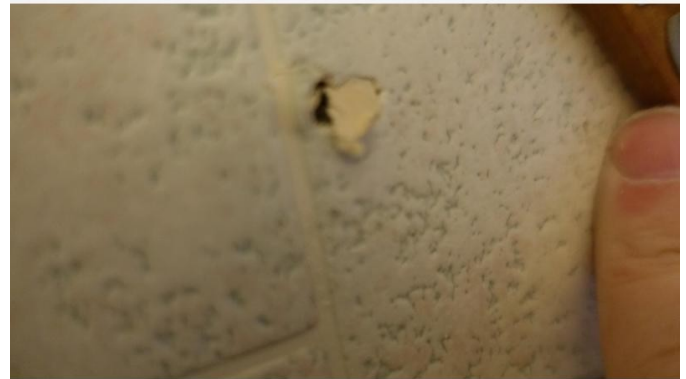
Geen asbest

#	Type	Referentie	Resultaat
7.1	Mengmonster	M1 wandpleister	Geen asbest

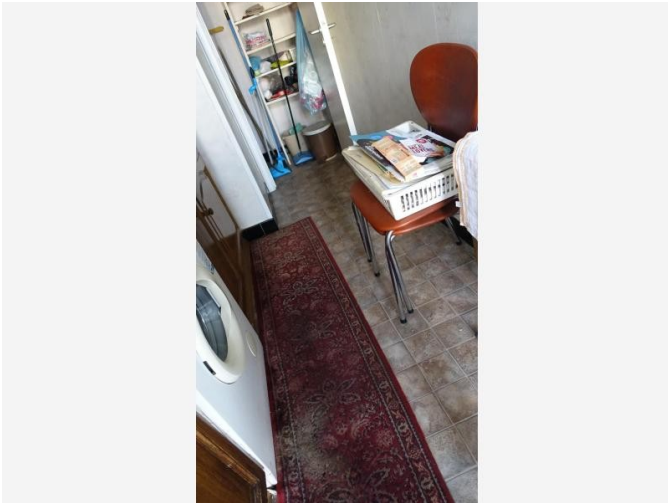
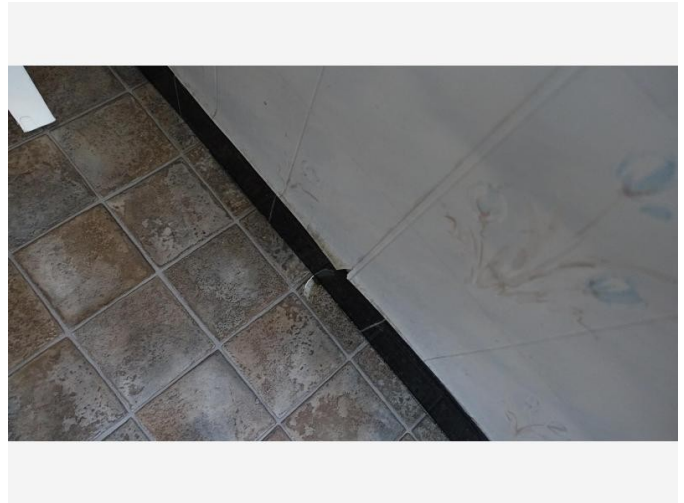
## Fiche 8: vloerzeil keuken

Geen asbest

#	Type	Referentie	Resultaat
8.1	Puntmonster	M3 vloerzeil	Geen asbest
