Asbestinventarisatetest

O.L.V. ten Steenstraat 98, 3300 Tienen

Attestnummer : 20240718-000275.000

Uitgegeven op : 18.07.2024

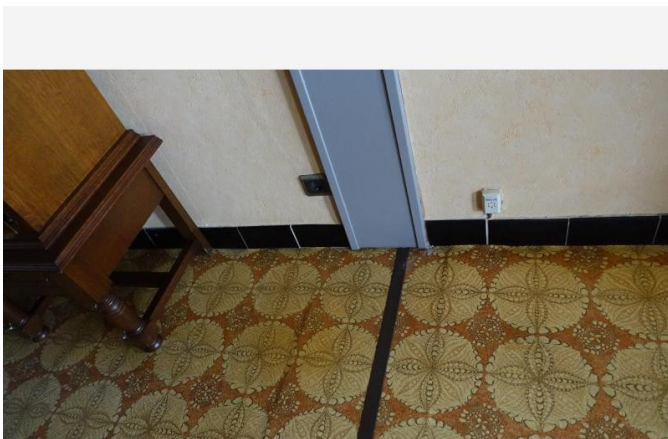
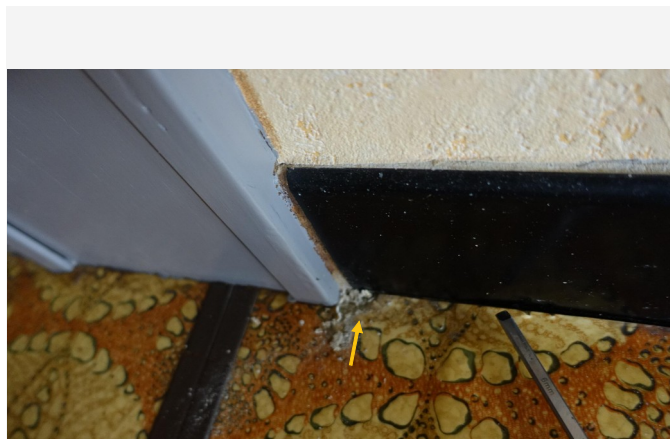
Eindbeoordeling materiaalisico	Laag materiaalisico en/of verlaagde kans op vezelvrijgave
--------------------------------	---

Gebondenheid	Categorie 2: niet-hechtgebonden met matrix
Asbestsoort (vezeltype)	Alleen chrysotiel
Asbestconcentratie	Hoog ($\geq 50\%$)
Afschermingsgraad van het gehele materiaal	Geheel of deels (ook) vrij aan de binnenlucht
Toestand van het materiaal	Onbeschadigd, niet verweerd

#	Type	Referentie	Resultaat
1.1	Puntmonster	M3 vloerzeil leefruimte	Chrysotiel

Beschrijving	vloerzeil leefruimte
Omgeving	Binnen
Primaire drager	Vloer
Asbestmateriaal	Prefab - afwerking - Vloerzeil
Bindmiddel van asbestmateriaal	Karton - papier - viltachtig
Gebondenheid op basis van bindmiddel	Niet-hechtgebonden
Hoeveelheid (oppervlakte - aantal)	<ul style="list-style-type: none">• 36,00 m² - 1 stuk
Totale oppervlakte	36,00 m ²
Eenvoudig bereikbaar	Ja
Bevestigingswijze	<ul style="list-style-type: none">• Los (al dan niet bedekt)• Geklemd
Identificatiemethode	Vaststelling met monsternamen
Destructieve handeling voor identificatie	Nee

Verwijderen

- Zorg voor een veilig beheer. Vermijd het beschadigen van het asbestmateriaal. Controleer de toestand jaarlijks op wijzigingen.

- Eenvoudige handelingen: mag via doe-het-zelf of door werknemer(s) met opleidingsattest eenvoudige handelingen
Mag in eigen beheer afgevoerd naar het containerpark volgens de instructies van de intercommunale, verpak alles dubbel in plasticfolie, verwijder de toepassing in zijn geheel zonder beschadigen en bescherm u afdoende tijdens het verwijderen.

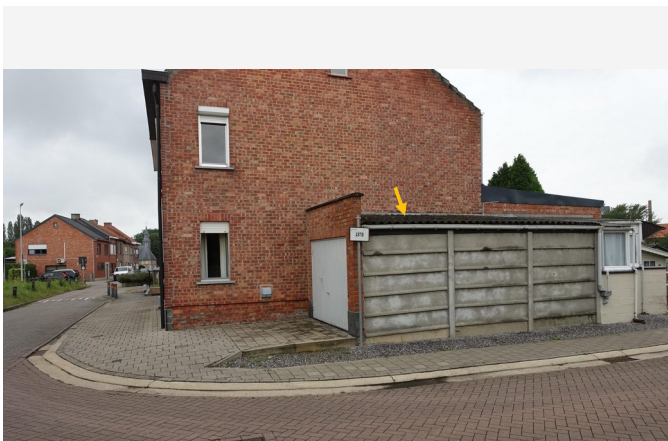
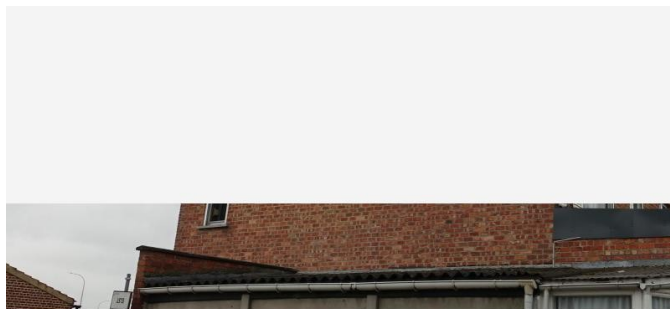
Eindbeoordeling materiaalrisico	Verhoogd materiaalrisico en/of verhoogde kans op vezelvrijgave
---------------------------------	--

Gebondenheid	Categorie 1: hechtgebonden in oorsprong
Asbestsoort (vezeltype)	Crocidoliet aanwezig
Asbestconcentratie	Laag (< 50%)
Afschermingsgraad van het gehele materiaal	Geheel of deels vrij aan de buitenlucht
Toestand van het materiaal	Matig beschadigd, matig verweerd

Beschrijving	golfplaten dak garage
Omgeving	Buiten
Primaire drager	Schuin dak
Asbestmateriaal	Dak- en gevelbekleding - Golfplaat
Bindmiddel van asbestmateriaal	Cement
Gebondenheid op basis van bindmiddel	Hecht
Hoeveelheid (oppervlakte - aantal)	<ul style="list-style-type: none">• 20,00 m² - 1 stuk
Totale oppervlakte	20,00 m ²
Eenvoudig bereikbaar	Ja
Bevestigingswijze	<ul style="list-style-type: none">• Geschroefd
Identificatiemethode	Vaststelling zonder monsternamen
Destructieve handeling voor identificatie	Nee

[Verwijderen](#)

- Verwijder dit asbestmateriaal zo snel mogelijk. Volg de toestand goed op.

- Eenvoudige handelingen: mag via doe-het-zelf of door werknemer(s) met opleidingsattest eenvoudige handelingen
Mag in eigen beheer afgevoerd naar het containerpark volgens de instructies van de intercommunale, verpak alles dubbel in plasticfolie, verwijder de toepassing in zijn geheel zonder beschadigen en bescherm u afdoende tijdens het verwijderen.

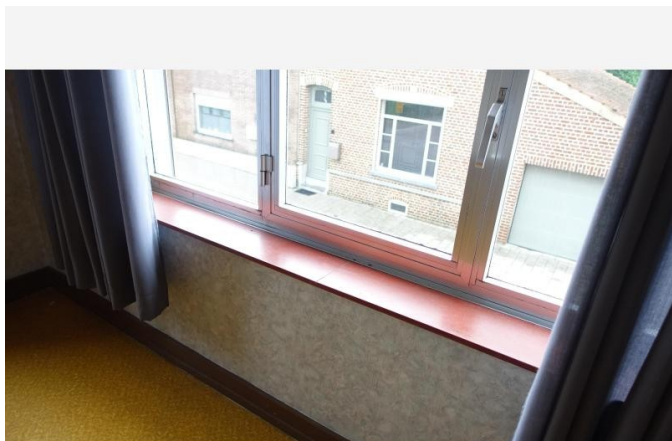
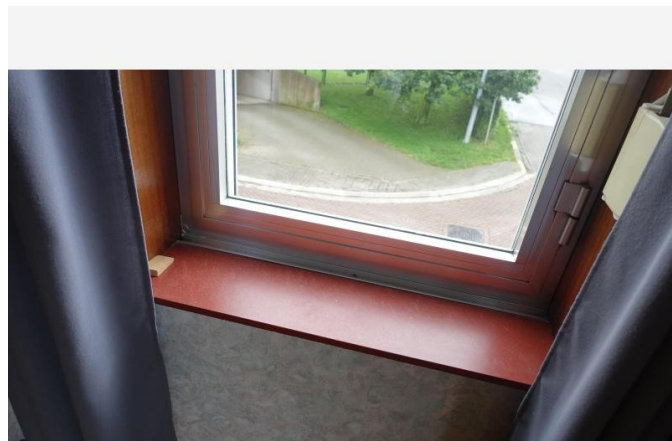
Eindbeoordeling materiaalrisico	Zeer laag materiaalrisico en/of zeer lage kans op vezelvrijgave
---------------------------------	---

Gebondenheid	Categorie 1: hechtgebonden in oorsprong
Asbestsoort (vezeltype)	Alleen chrysotiel
Asbestconcentratie	Laag (< 50%)
Afschermingsgraad van het gehele materiaal	Geheel of deels (ook) vrij aan de binnenlucht
Toestand van het materiaal	Onbeschadigd, niet verweerd

Beschrijving	venstertabletten niv+1
Omgeving	Binnen
Primaire drager	Binnenwand
Asbestmateriaal	Plaat, paneel, tablet - Type Massal
Bindmiddel van asbestmateriaal	Cement
Gebondenheid op basis van bindmiddel	Hecht
Hoeveelheid (oppervlakte - dikte - aantal)	• 3,50 m ² - 1,50 cm - 1 stuk
Totaal volume	0,053 m ³
Eenvoudig bereikbaar	Ja
Bevestigingswijze	• Verlijmd, ingegoten, versmeerd
Identificatiemethode	Vaststelling zonder monstername
Destructieve handeling voor identificatie	Nee
Opmerking	rode kleur

Zorgvuldig beheren

- Zorg voor een veilig beheer. Vermijd het beschadigen van het asbestmateriaal. Controleer de toestand jaarlijks op wijzigingen.

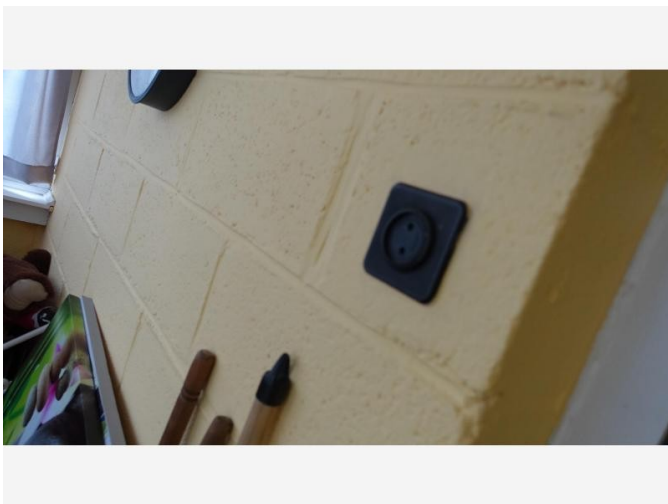
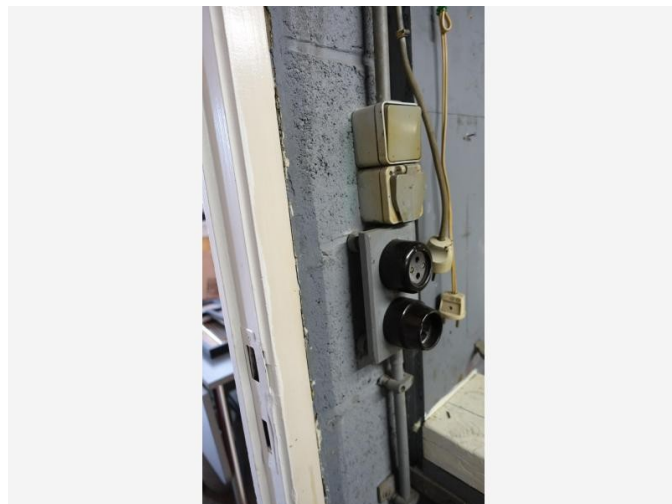
Eindbeoordeling materiaalisico	Laag materiaalisico en/of verlaagde kans op vezelvrijgave
--------------------------------	---

Gebondenheid	Categorie 1: hechtgebonden in oorsprong
Asbestsoort (vezeltype)	Crocidoliet aanwezig
Asbestconcentratie	Laag (< 50%)
Afschermingsgraad van het gehele materiaal	Geheel of deels (ook) vrij aan de binnenlucht
Toestand van het materiaal	Onbeschadigd, niet verweerd

Beschrijving	elektrische installatie
Omgeving	Binnen
Primaire drager	Communicatie en elektrische infrastructuur en uitrusting
Asbestmateriaal	Plaat, paneel, tablet - Type Bakeliet
Bindmiddel van asbestmateriaal	Kunststof of -hars
Gebondenheid op basis van bindmiddel	Hecht
Hoeveelheid (oppervlakte - dikte - aantal)	• 1,00 m ² - 0,30 cm - 1 stuk
Totaal volume	0,003 m ³
Eenvoudig bereikbaar	Ja
Bevestigingswijze	• Geschroefd
Identificatiemethode	Vaststelling zonder monstername
Destructieve handeling voor identificatie	Nee
Opmerking	geschat aantal

Zorgvuldig beheren

- Zorg voor een veilig beheer. Vermijd het beschadigen van het asbestmateriaal. Controleer de toestand jaarlijks op wijzigingen.

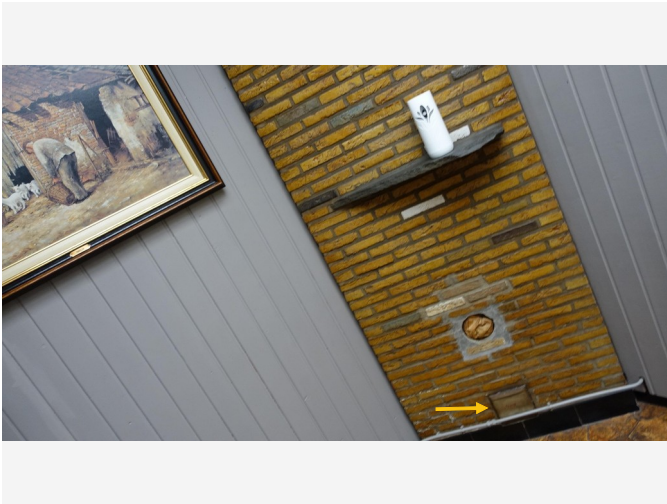
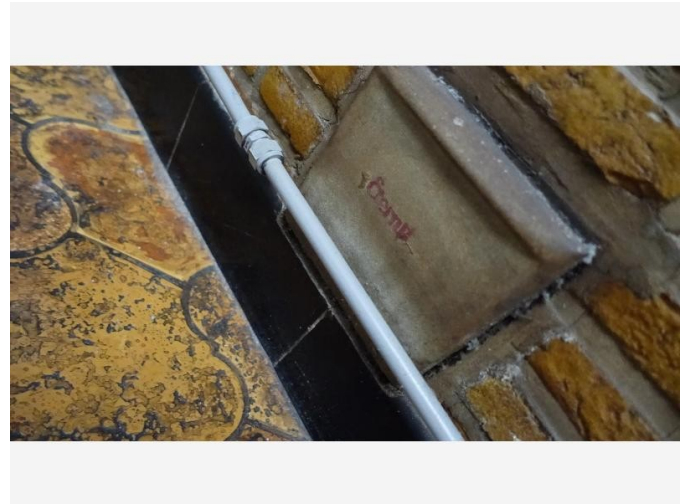
Eindbeoordeling materiaalrisico	Laag materiaalrisico en/of verlaagde kans op vezelvrijgave
---------------------------------	--

Gebondenheid	Categorie 1: hechtgebonden in oorsprong
Asbestsoort (vezeltype)	Crocidoliet aanwezig
Asbestconcentratie	Laag (< 50%)
Afschermingsgraad van het gehele materiaal	Geheel of deels (ook) vrij aan de binnenlucht
Toestand van het materiaal	Onbeschadigd, niet verweerd

Beschrijving	roetschuif
Omgeving	Binnen
Primaire drager	HVAC infrastructuur en uitrusting
Asbestmateriaal	Brandwerende afsluiting (prefab geheel) - (vlinder)klep
Bindmiddel van asbestmateriaal	Cement
Gebondenheid op basis van bindmiddel	Hecht
Hoeveelheid (gewicht - aantal)	<ul style="list-style-type: none">• 2,00 kg - 1 stuk
Totaal gewicht	2,00 kg
Eenvoudig bereikbaar	Ja
Bevestigingswijze	<ul style="list-style-type: none">• Verlijmd, ingegoten, versmeerd
Identificatiemethode	Vaststelling zonder monsternamen
Destructieve handeling voor identificatie	Nee

Zorgvuldig beheren

- Zorg voor een veilig beheer. Vermijd het beschadigen van het asbestmateriaal. Controleer de toestand jaarlijks op wijzigingen.
- Scherm in afwachting van verwijdering het asbestmateriaal af van luchtstromingen en verstoring: bijvoorbeeld door het te verpakken, te fixeren, af te dekken, signalisatie - afbakening aan te brengen, ...

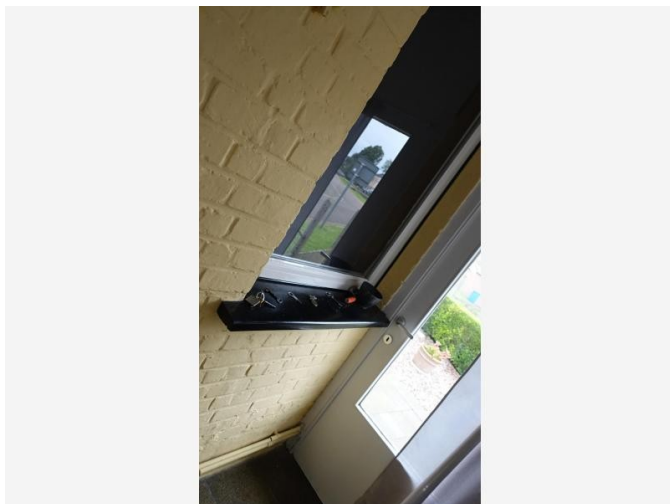
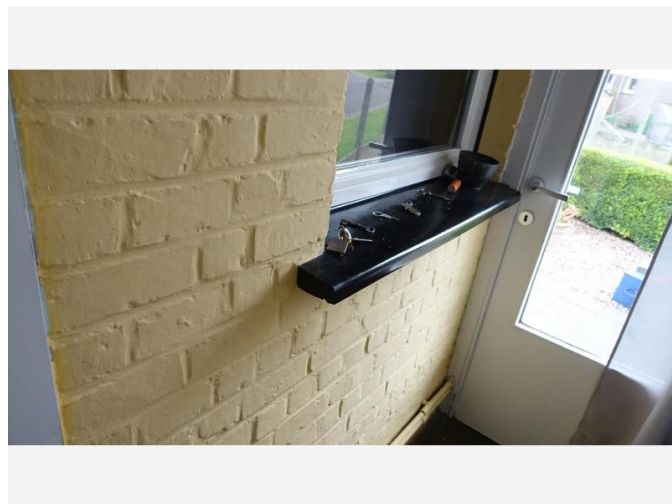
Eindbeoordeling materiaalisico	Laag materiaalisico en/of verlaagde kans op vezelvrijgave
--------------------------------	---

Gebondenheid	Categorie 1: hechtgebonden in oorsprong
Asbestsoort (vezeltype)	Crocidoliet aanwezig
Asbestconcentratie	Laag (< 50%)
Afschermingsgraad van het gehele materiaal	Geheel of deels (ook) vrij aan de binnenlucht
Toestand van het materiaal	Onbeschadigd, niet verweerd

Beschrijving	venstertablet
Omgeving	Binnen
Primaire drager	Binnenwand
Asbestmateriaal	Deksteen, muurkap - Vol
Bindmiddel van asbestmateriaal	Cement
Gebondenheid op basis van bindmiddel	Hecht
Hoeveelheid (oppervlakte - dikte - aantal)	• 0,50 m ² - 5,00 cm - 1 stuk
Totaal volume	0,025 m ³
Eenvoudig bereikbaar	Ja
Bevestigingswijze	• Verlijmd, ingegoten, versmeerd
Identificatiemethode	Vaststelling zonder monstername
Destructieve handeling voor identificatie	Nee

Zorgvuldig beheren

- Zorg voor een veilig beheer. Vermijd het beschadigen van het asbestmateriaal. Controleer de toestand jaarlijks op wijzigingen.
- Scherm in afwachting van verwijdering het asbestmateriaal af van luchtstromingen en verstoring: bijvoorbeeld door het te verpakken, te fixeren, af te dekken, signalisatie - afbakening aan te brengen, ...

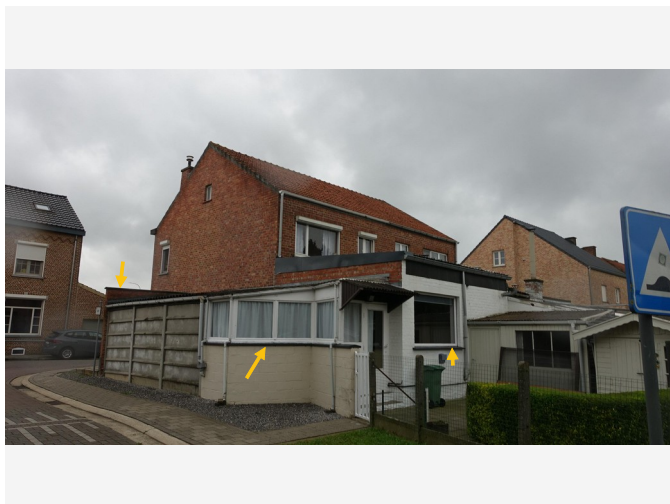
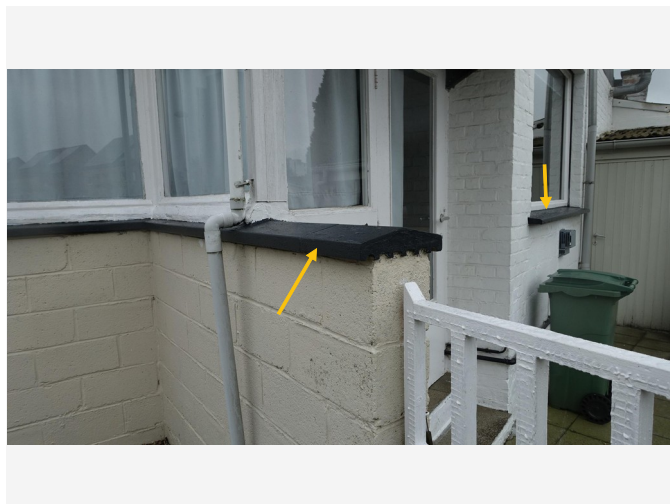
Eindbeoordeling materiaalrisico	Laag materiaalrisico en/of verlaagde kans op vezelvrijgave
---------------------------------	--

Gebondenheid	Categorie 1: hechtgebonden in oorsprong
Asbestsoort (vezeltype)	Crocidoliet aanwezig
Asbestconcentratie	Laag (< 50%)
Afschermingsgraad van het gehele materiaal	Geheel of deels vrij aan de buitenlucht
Toestand van het materiaal	Licht beschadigd, licht verweerd. Intact materiaal type Pical – asbestboard of categorie III 'gebondenheid'

Beschrijving	dekstenen en dorpels
Omgeving	Buiten
Primaire drager	Wand buitenschil
Asbestmateriaal	Deksteen, muurkap - Vol
Bindmiddel van asbestmateriaal	Cement
Gebondenheid op basis van bindmiddel	Hecht
Hoeveelheid (oppervlakte - dikte - aantal)	<ul style="list-style-type: none">• 4,50 m² - 5,00 cm - 1 stuk
Totaal volume	0,225 m ³
Eenvoudig bereikbaar	Ja
Bevestigingswijze	<ul style="list-style-type: none">• Verlijmd, ingegoten, versmeerd
Identificatiemethode	Vaststelling zonder monstername
Destructieve handeling voor identificatie	Nee

Zorgvuldig beheren

- Zorg voor een veilig beheer. Vermijd het beschadigen van het asbestmateriaal. Controleer de toestand jaarlijks op wijzigingen.
- Scherm in afwachting van verwijdering het asbestmateriaal af van luchtstromingen en verstoring: bijvoorbeeld door het te verpakken, te fixeren, af te dekken, signalisatie - afbakening aan te brengen, ...

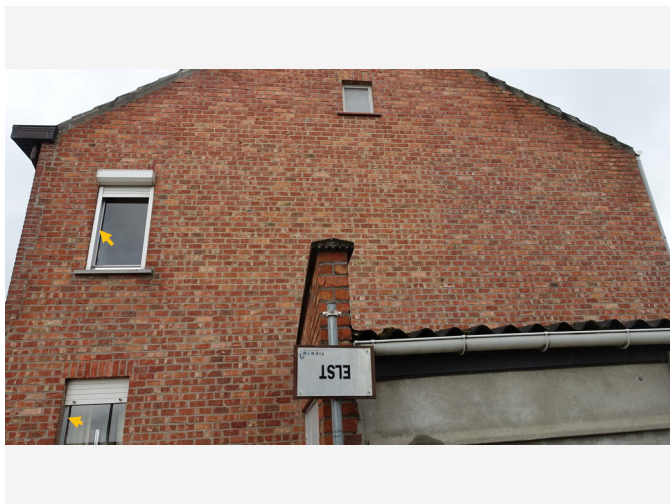
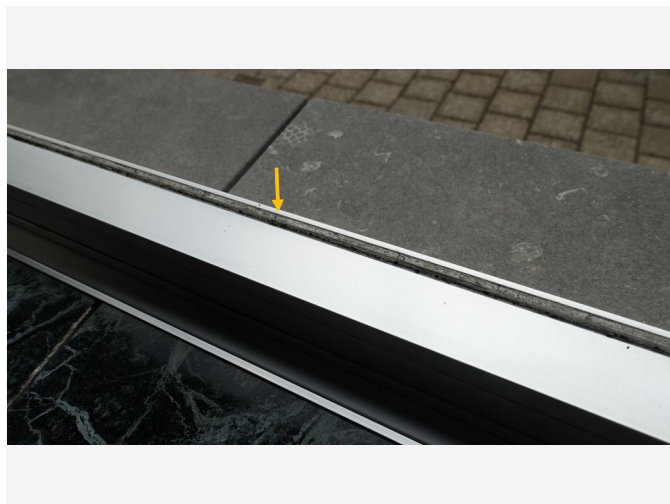
Eindbeoordeling materiaalrisico	Laag materiaalrisico en/of verlaagde kans op vezelvrijgave
---------------------------------	--

Gebondenheid	Categorie 1: hechtgebonden in oorsprong
Asbestsoort (vezeltype)	Crocidoliet aanwezig
Asbestconcentratie	Laag (< 50%)
Afschermingsgraad van het gehele materiaal	Geheel of deels vrij aan de buitenlucht
Toestand van het materiaal	Licht beschadigd, licht verweerd. Intact materiaal type Pical – asbestboard of categorie III 'gebondenheid'

Beschrijving	dichtingen glas in aluminium ramen
Omgeving	Buiten
Primaire drager	Wandopening verticaal (raam, deur, ...)
Asbestmateriaal	In-situ afwerkingslagen - Pasta, stopverf, voegsel, stopsel, vulsel, mastiek, katten, ...
Bindmiddel van asbestmateriaal	Kitten, mastiek, pasta
Gebondenheid op basis van bindmiddel	Hecht
Hoeveelheid (gewicht - aantal)	<ul style="list-style-type: none">• 10,00 kg - 1 stuk
Totaal gewicht	10,00 kg
Eenvoudig bereikbaar	Ja
Bevestigingswijze	<ul style="list-style-type: none">• Geklemd• Verlijmd, ingegoten, versmeerd
Identificatiemethode	Vaststelling zonder monstername
Destructieve handeling voor identificatie	Nee
Opmerking	geschat aantal

Zorgvuldig beheren

- Zorg voor een veilig beheer en verwijder dit asbestmateriaal wanneer het bij werken eenvoudig bereikbaar wordt. Controleer de toestand jaarlijks op wijzigingen.

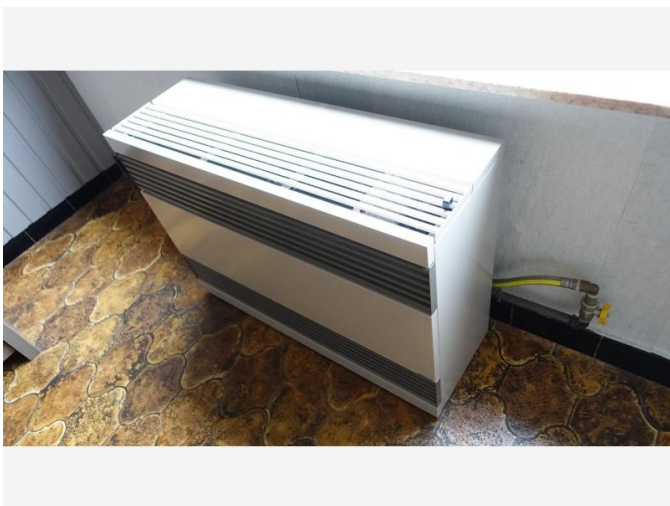
Vrije foto

bij de aansluiting van de gaskachels aan de schouw kan het dichtingsmateriaal asbesthoudend zijn, hou hier rekening mee bij demontage

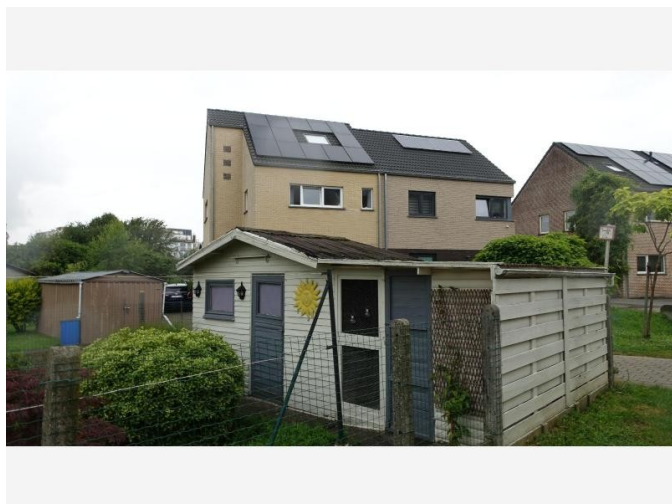
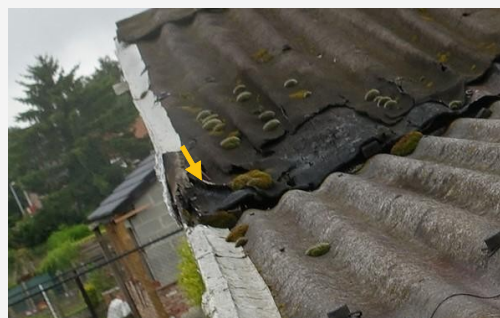
Fiche 10: roofing tuinhuis 2

Geen asbest

#	Type	Referentie	Resultaat
10.1	Puntmonster	M6 roofing tuinhuis 2	Geen asbest

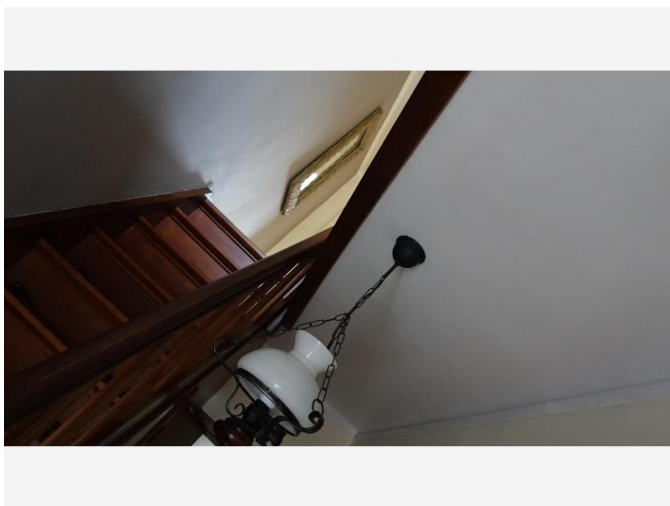
Geen asbest

#	Type	Referentie	Resultaat
11.1	Mengmonster	M2 plafondpleister	Geen asbest

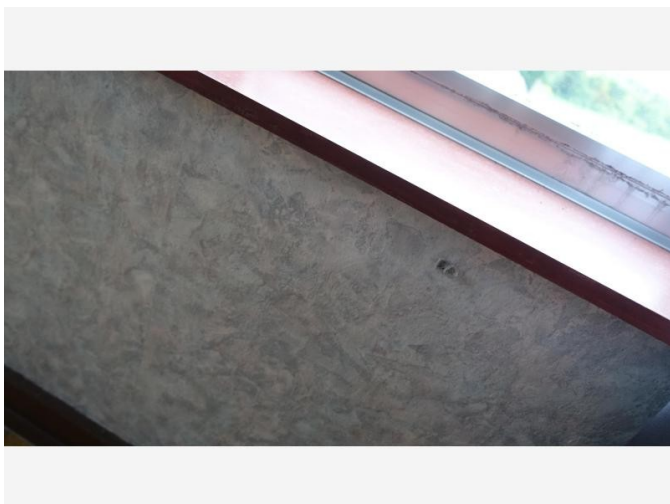
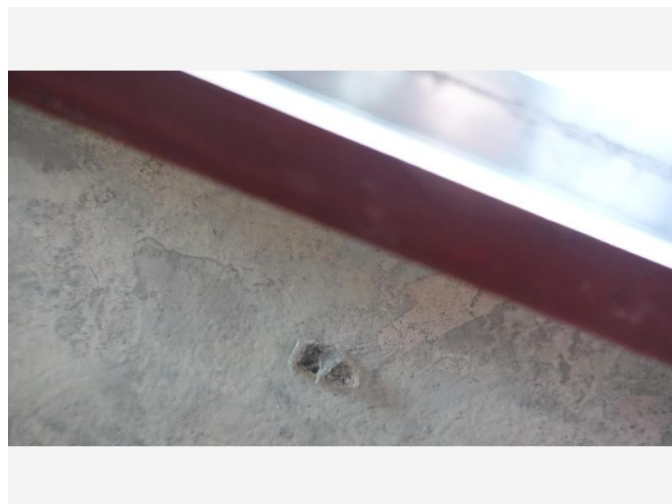
Fiche 12: wandpleister

Geen asbest

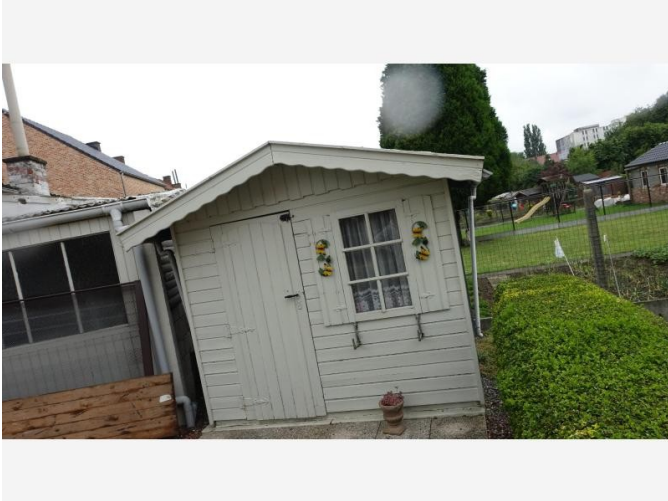
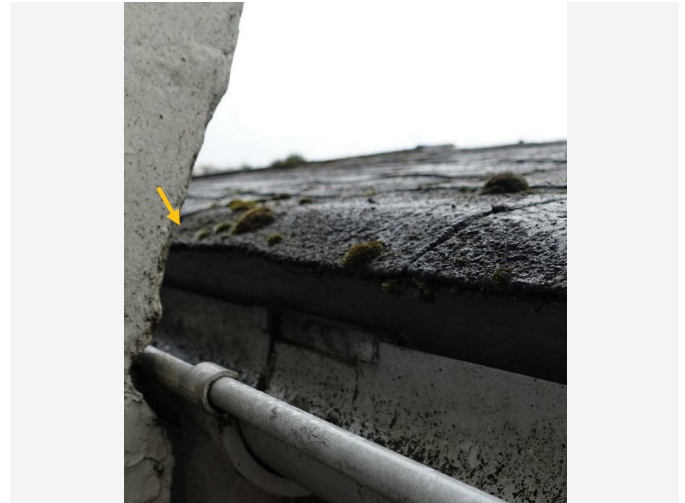
Fiche 13: roofing tuinhuis 1

Geen asbest

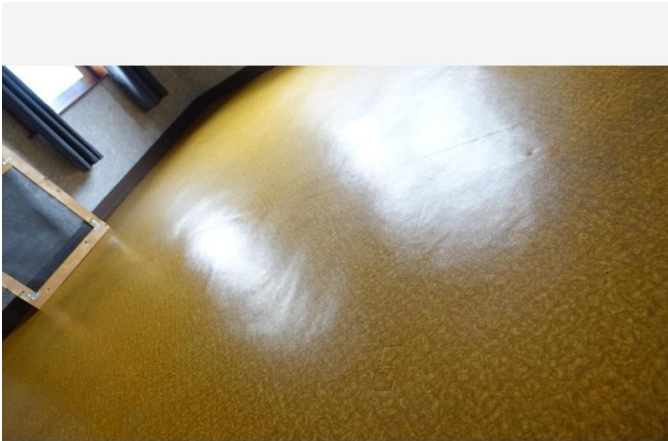
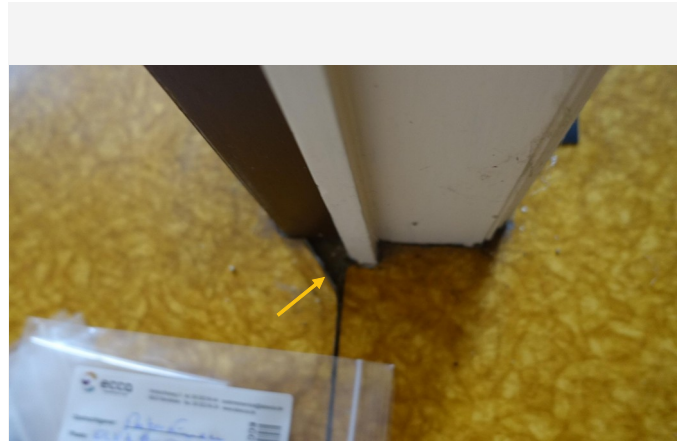
Fiche 14: vloerzeil niv+1

Geen asbest
