Asbestinventarisatetest

Merelhof 1, 3300 Tienen

Attestnummer : 20240826-000146.000

Niet-asbestveilig

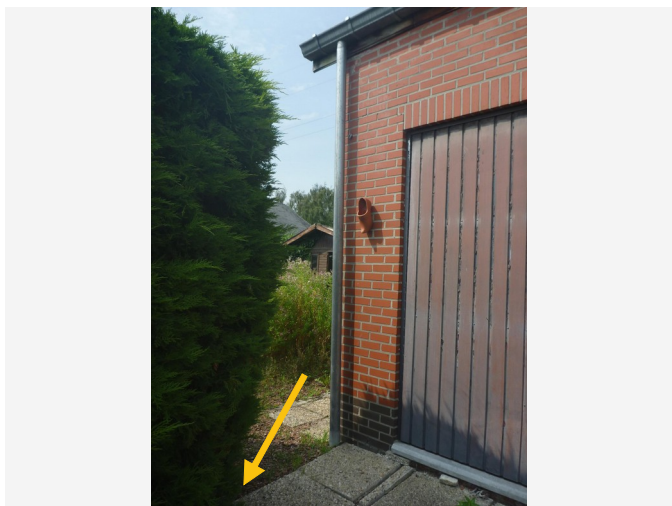
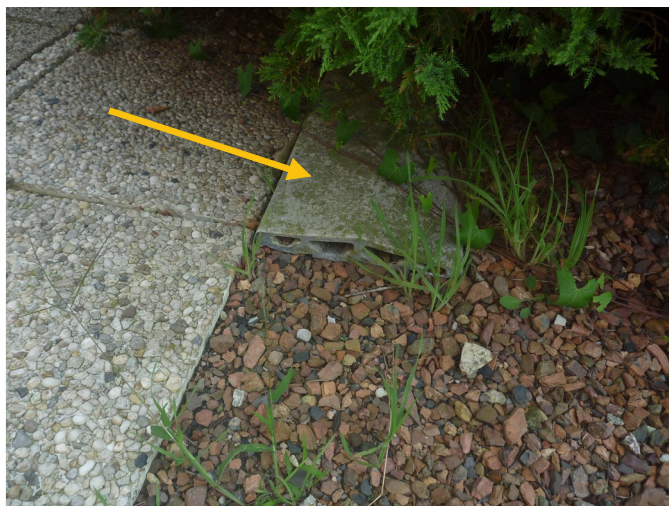
Fiche 1: afboording naast oprit

Asbestmateriaal - afvalstof

Het asbestmateriaal valt onder de mijlpaal van 2040.

Dringend verwijderen

Beschrijving	afboording naast oprit
Type afvalstof	Betreft stock-voorraad of gedemonteerde asbestmaterialen
Aanwezige resten	stuk afboording- dekplaat op de grond naast oprit, met overgroeien van struiken.
Omgeving	Buiten
Primaire drager	Bodem
Asbestmaterialen	<ul style="list-style-type: none">• Deksteen, muurkap - Hol
Bindmiddel van asbestmateriaal	Cement
Gebondenheid op basis van bindmiddel	Hecht
Hoeveelheid (gewicht - aantal)	<ul style="list-style-type: none">• 3,00 kg - 1 stuk
Totaal gewicht	3,00 kg
Eenvoudig bereikbaar	Ja
Identificatiemethode	Vaststelling zonder monsternamen

- Verwijder het asbestafval.

- Eenvoudige handelingen: mag via doe-het-zelf of door werknemer(s) met opleidingsattest eenvoudige handelingen
Niet breken, slijpen, boren in de stukken. Zorg voor aangepast beschermingsmateriaal bij het verwijderen.
Volg de regels op van het lokale containerpark voor afvoeren van de asbesttoepassing.

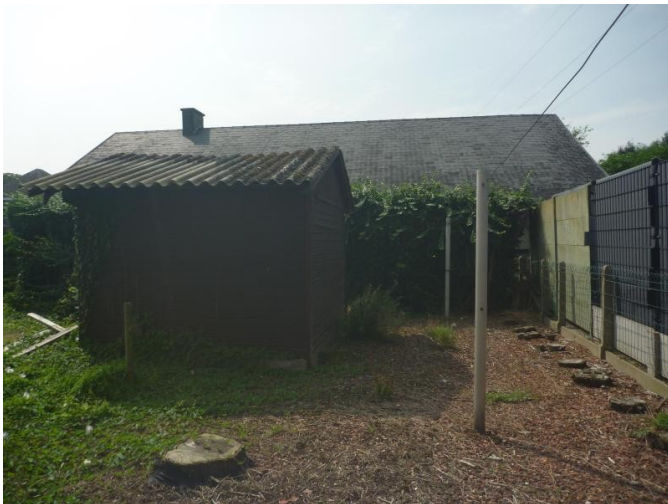
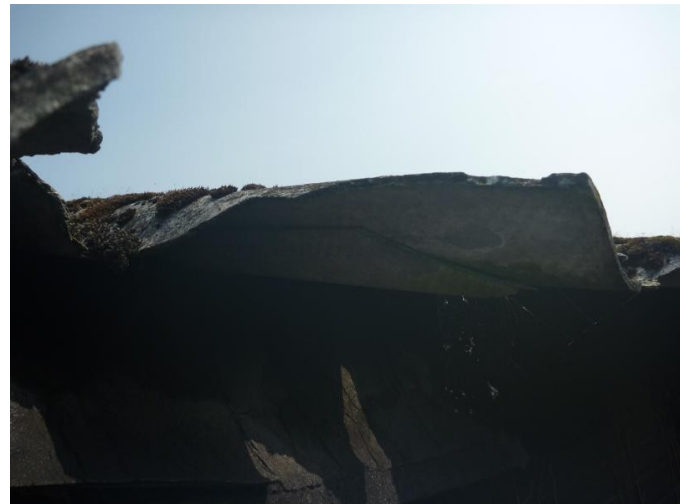
Het asbestmateriaal valt onder de mijlpaal van 2034.

Dringend verwijderen

Eindbeoordeling materiaalisico	Hoog materiaalisico en/of hoge kans op vezelvrijgave
--------------------------------	--

Gebondenheid	Categorie 1: hechtgebonden in oorsprong
Asbestsoort (vezeltype)	Alleen chrysotiel
Asbestconcentratie	Laag (< 50%)
Afschermingsgraad van het gehele materiaal	Geheel of deels (ook) vrij aan binnenluchtstromen
Toestand van het materiaal	Zwaar beschadigd, zwaar verweerd

#	Type	Referentie	Resultaat
2.1	Puntmonster	MM02	Chrysotiel

Beschrijving	golfplaten tuinhuis
Omgeving	Grenst aan binnen- en buitenlucht
Primaire drager	Schuin dak
Asbestmateriaal	Dak- en gevelbekleding - Golfplaat
Bindmiddel van asbestmateriaal	Cement
Gebondenheid op basis van bindmiddel	Hecht
Hoeveelheid (oppervlakte - aantal)	• 14,00 m ² - 1 stuk
Totale oppervlakte	14,00 m ²
Eenvoudig bereikbaar	Ja
Bevestigingswijze	• Geschroefd
Identificatiemethode	Vaststelling met monstername
Destructieve handeling voor identificatie	Nee

- Verwijder dit asbestmateriaal zo snel mogelijk. Volg de toestand goed op.

- Eenvoudige handelingen: mag via doe-het-zelf of door werknemer(s) met opleidingsattest eenvoudige handelingen
Niet breken, slijpen, boren in de stukken. Zorg voor aangepast beschermingsmateriaal bij het verwijderen.
Volg de regels op van het lokale containerpark voor afvoeren van de asbesttoepassing.

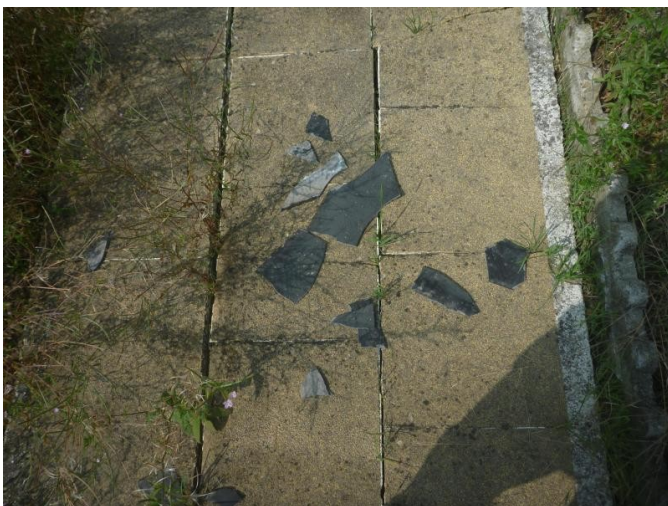
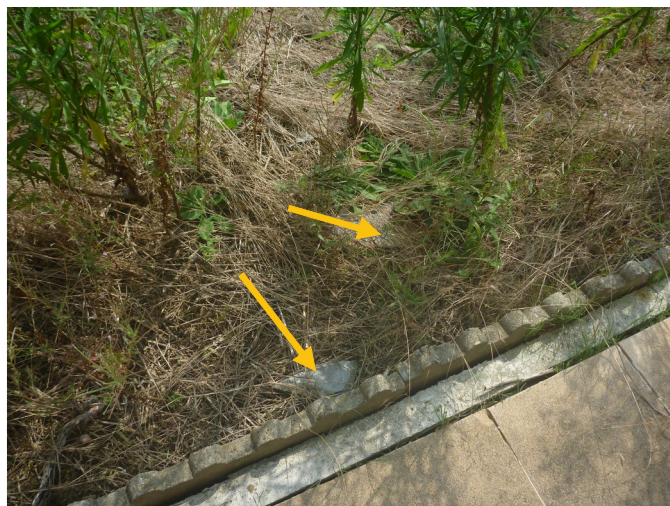
Het asbestmateriaal valt onder de mijlpaal van 2040.

Dringend verwijderen

Beschrijving	dakbekleding
Type afvalstof	Betreft resten (contaminatie) van verwerking of beschadiging
Type resten (contaminatie)	<ul style="list-style-type: none">• Stukken, fragmenten (los, opliggend)
Besmette materialen	<ul style="list-style-type: none">• Bodem
Bron van de resten	stukken dakleien
Omgeving	Buiten
Primaire drager	Bodem
Gebondenheid resten	Hecht
Hoeveelheid (gewicht - aantal)	<ul style="list-style-type: none">• 1,00 kg - 1 stuk
Totaal gewicht	1,00 kg
Eenvoudig bereikbaar	Ja
Identificatiemethode	Vaststelling met bewijsdocument, zonder monstername

- Verwijder het asbestafval.

- Eenvoudige handelingen: mag via doe-het-zelf of door werknemer(s) met opleidingsattest eenvoudige handelingen
Niet breken, slijpen, boren in de stukken. Zorg voor aangepast beschermingsmateriaal bij het verwijderen.
Volg de regels op van het lokale containerpark voor afvoeren van de asbesttoepassing.

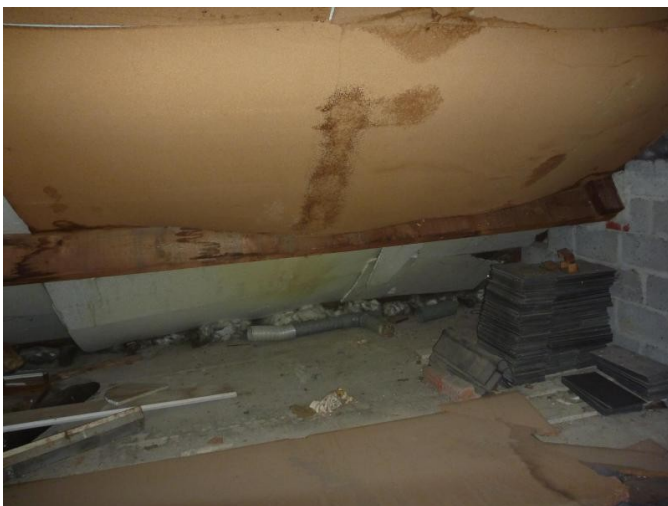
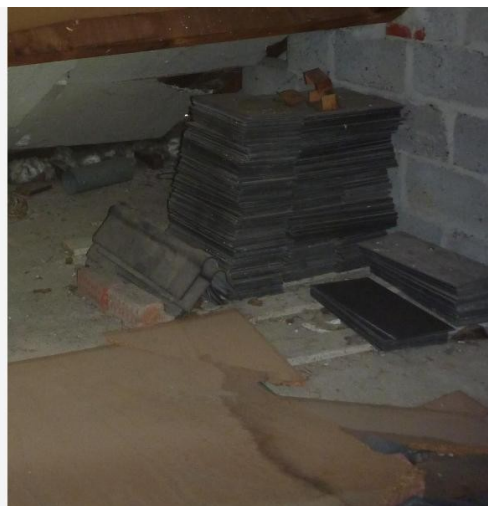
Het asbestmateriaal valt onder de mijlpaal van 2040.

Dringend verwijderen

Beschrijving	resten lei-plannen en lei-nokken
Type afvalstof	Betreft stock-voorraad of gedemonteerde asbestmaterialen
Aanwezige resten	stapels leien en nokken uit asbestcement. Stock van de dakconstructie.
Omgeving	Binnen
Primaire drager	Vloer
Asbestmaterialen	<ul style="list-style-type: none">Dak- en gevelbekleding - Lei, shingle
Bindmiddel van asbestmateriaal	Cement
Gebondenheid op basis van bindmiddel	Hecht
Hoeveelheid (gewicht - aantal)	<ul style="list-style-type: none">50,00 kg - 1 stuk
Totaal gewicht	50,00 kg
Eenvoudig bereikbaar	Ja
Identificatiemethode	Vaststelling met bewijsdocument, zonder monstername
Opmerking	gewicht is een schatting

- Verwijder het asbestafval.

- Eenvoudige handelingen: mag via doe-het-zelf of door werknemer(s) met opleidingsattest eenvoudige handelingen
Niet breken, slijpen, boren in de stukken. Zorg voor aangepast beschermingsmateriaal bij het verwijderen.
Volg de regels op van het lokale containerpark voor afvoeren van de asbesttoepassing.

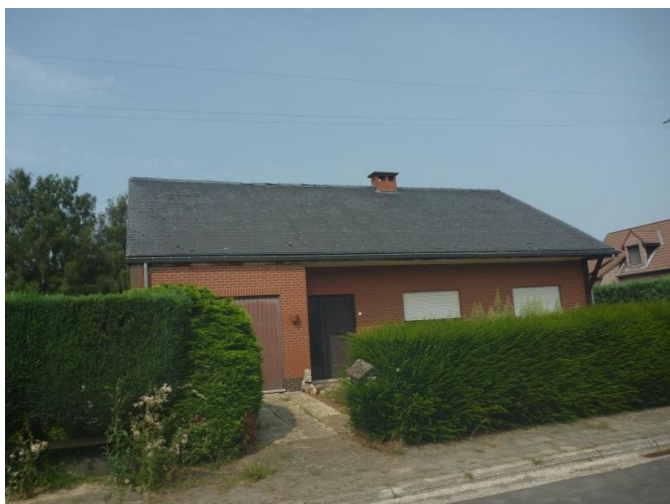
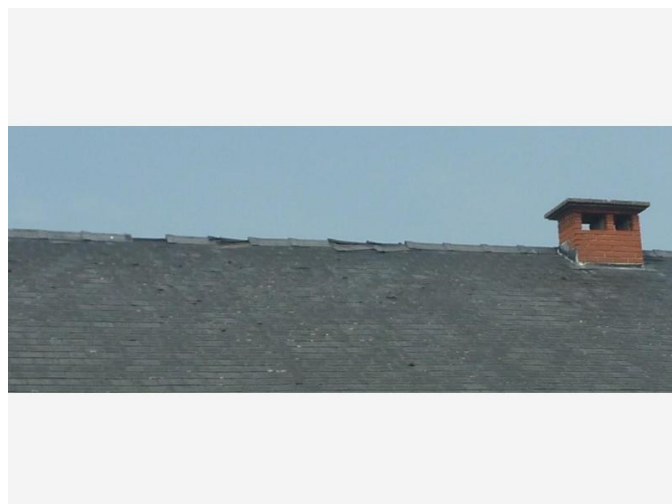
Het asbestmateriaal valt onder de mijlpaal van 2034.

Verwijderen

Eindbeoordeling materiaalrisico	Verhoogd materiaalrisico en/of verhoogde kans op vezelvrijgave
---------------------------------	--

Gebondenheid	Categorie 1: hechtgebonden in oorsprong
Asbestsoort (vezeltype)	Alleen chrysotiel
Asbestconcentratie	Laag (< 50%)
Afschermingsgraad van het gehele materiaal	Geheel of deels (ook) vrij aan binnenluchtstromen
Toestand van het materiaal	Matig beschadigd, matig verweerd

#	Type	Referentie	Resultaat
5.1	Puntmonster	MM01	Chrysotiel

Beschrijving	leien dakbedekking
Omgeving	Buiten
Primaire drager	Schuin dak
Asbestmateriaal	Dak- en gevelbekleding - Lei, shingle
Bindmiddel van asbestmateriaal	Cement
Gebondenheid op basis van bindmiddel	Hecht
Hoeveelheid (oppervlakte - aantal)	<ul style="list-style-type: none">• 160,00 m² - 1 stuk
Totale oppervlakte	160,00 m ²
Eenvoudig bereikbaar	Ja
Bevestigingswijze	<ul style="list-style-type: none">• Genageld, geniet
Identificatiemethode	Vaststelling met monstername
Destructieve handeling voor identificatie	Nee

- Verwijder dit asbestmateriaal zo snel mogelijk. Volg de toestand goed op.

- Eenvoudige handelingen: mag via doe-het-zelf of door werknemer(s) met opleidingsattest eenvoudige handelingen
Niet breken, slijpen, boren in de stukken. Zorg voor aangepast beschermingsmateriaal bij het verwijderen.
Volg de regels op van het lokale containerpark voor afvoeren van de asbesttoepassing.

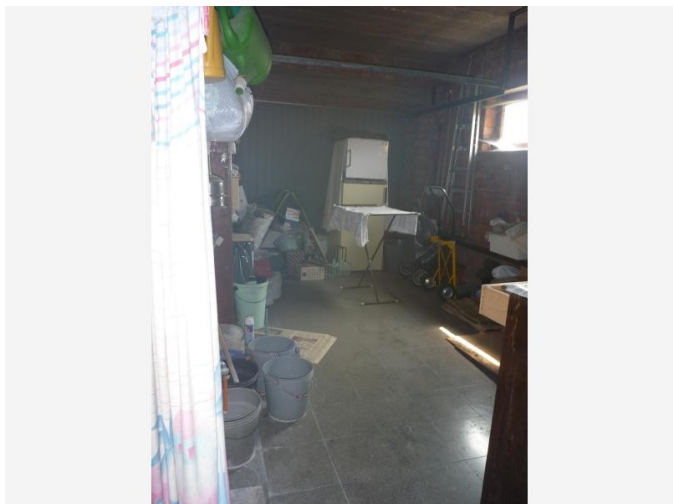
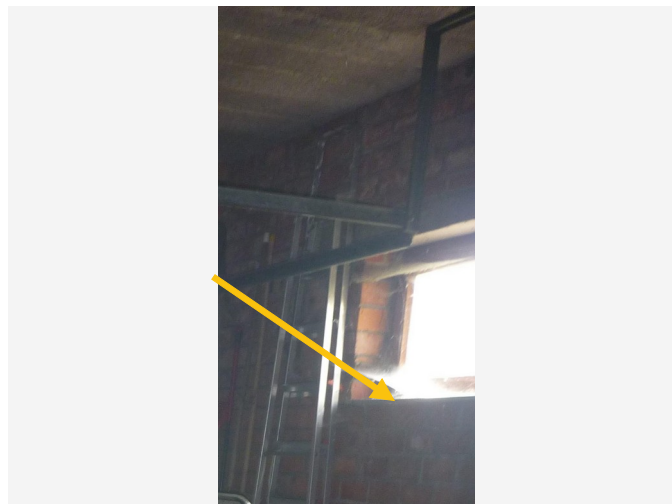
Het asbestmateriaal valt onder de mijlpaal van 2040.

Zorgvuldig beheren

Eindbeoordeling materiaalrisico	Laag materiaalrisico en/of verlaagde kans op vezelvrijgave
---------------------------------	--

Gebondenheid	Categorie 1: hechtgebonden in oorsprong
Asbestsoort (vezeltype)	Alleen chrysotiel
Asbestconcentratie	Laag (< 50%)
Afschermingsgraad van het gehele materiaal	Geheel of deels (ook) vrij aan binnenluchtstromen
Toestand van het materiaal	Onbeschadigd, niet verweerd

Beschrijving	verstertablet garage
Omgeving	Binnen
Primaire drager	Wandopening verticaal (raam, deur, ...)
Asbestmateriaal	Plaat, paneel, tablet - Type Massal
Bindmiddel van asbestmateriaal	Cement
Gebondenheid op basis van bindmiddel	Hecht
Hoeveelheid (oppervlakte - dikte - aantal)	<ul style="list-style-type: none">• 0,20 m² - 1,00 cm - 1 stuk
Totaal volume	0,002 m ³
Eenvoudig bereikbaar	Ja
Bevestigingswijze	<ul style="list-style-type: none">• Verlijmd, ingegoten, versmeerd
Identificatiemethode	Vaststelling zonder monsternamen
Destructieve handeling voor identificatie	Nee

- Zorg voor een veilig beheer. Vermijd het beschadigen van het asbestmateriaal. Controleer de toestand jaarlijks op wijzigingen.

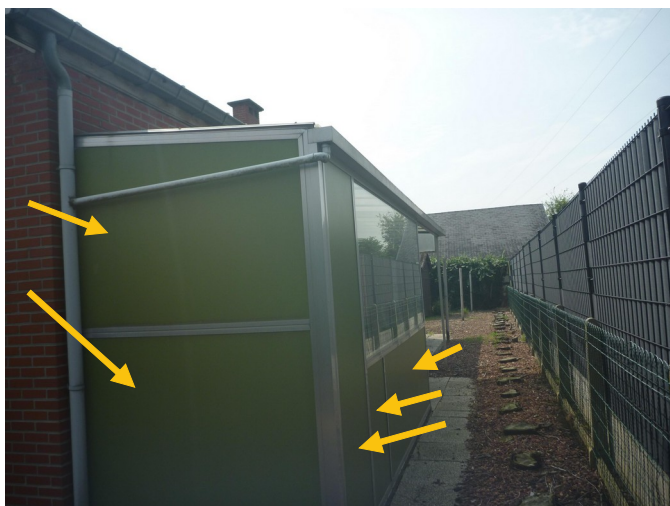
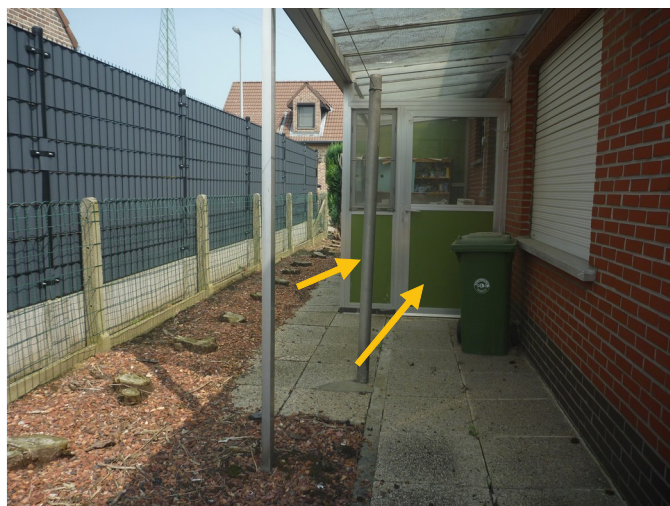
Het asbestmateriaal valt onder de mijlpaal van 2040.

Zorgvuldig beheren

Eindbeoordeling materiaalrisico	Zeer laag materiaalrisico en/of zeer lage kans op vezelvrijgave
Opmerking	Niet breken, slijpen, boren in de stukken.

Gebondenheid	Categorie 1: hechtgebonden in oorsprong
Asbestsoort (vezeltype)	Crocidoliet aanwezig
Asbestconcentratie	Laag (< 50%)
Afschermingsgraad van het gehele materiaal	Niet stootvaste afscherming
Toestand van het materiaal	Onbeschadigd, niet verweerd

Beschrijving	groene platen veranda
Omgeving	Binnen
Primaire drager	Wandopening verticaal (raam, deur, ...)
Asbestmateriaal	Plaat, paneel, tablet - Geëmailleerd, type Glasal
Bindmiddel van asbestmateriaal	Cement
Gebondenheid op basis van bindmiddel	Hecht
Hoeveelheid (oppervlakte - dikte - aantal)	• 5,00 m ² - 2,00 cm - 1 stuk
Totaal volume	0,10 m ³
Eenvoudig bereikbaar	Ja
Bevestigingswijze	<ul style="list-style-type: none">• Geklemd• Verlijmd, ingegoten, versmeerd
Identificatiemethode	Vaststelling zonder monsternamen
Destructieve handeling voor identificatie	Nee

- Zorg voor een veilig beheer. Vermijd het beschadigen van het asbestmateriaal. Controleer de toestand jaarlijks op wijzigingen.

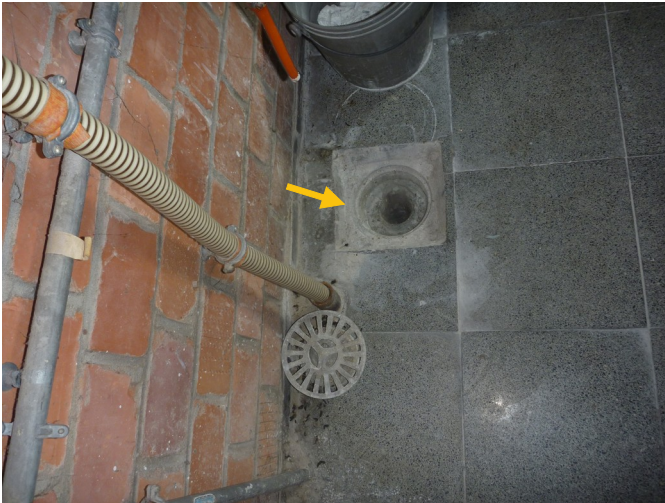
mogelijks asbest(verdacht)

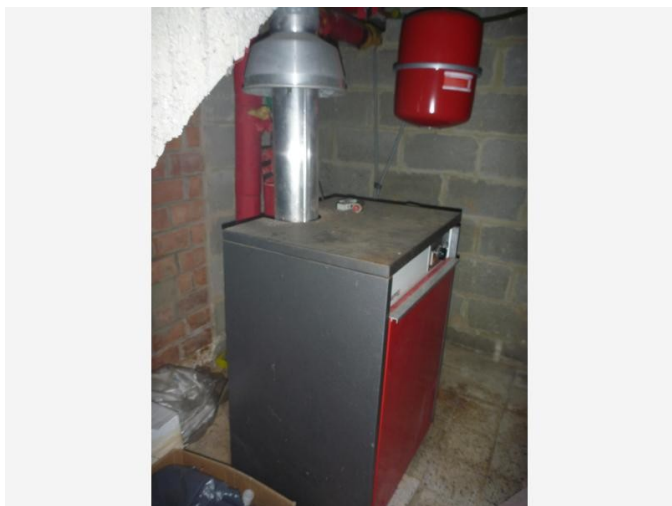
oude verwarmingsinstallaties kunnen asbesthoudende pakking bevatten.

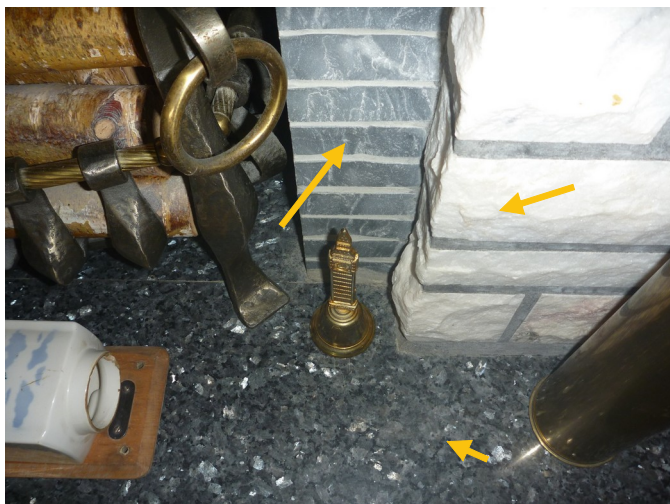
natuursteen

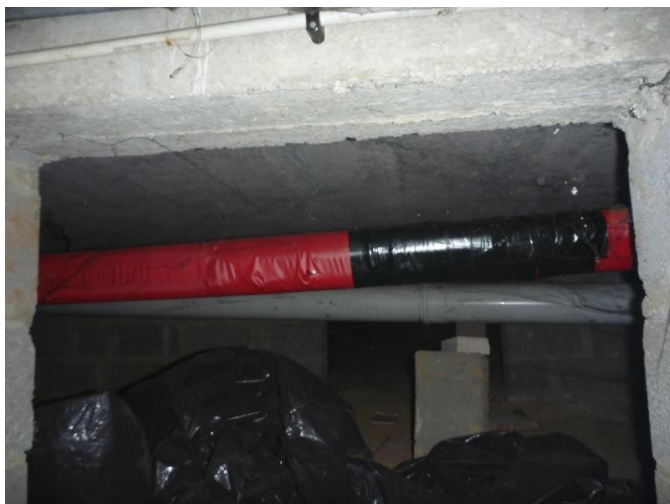
leidingen zijn met mousse en tape geïsoleerd.

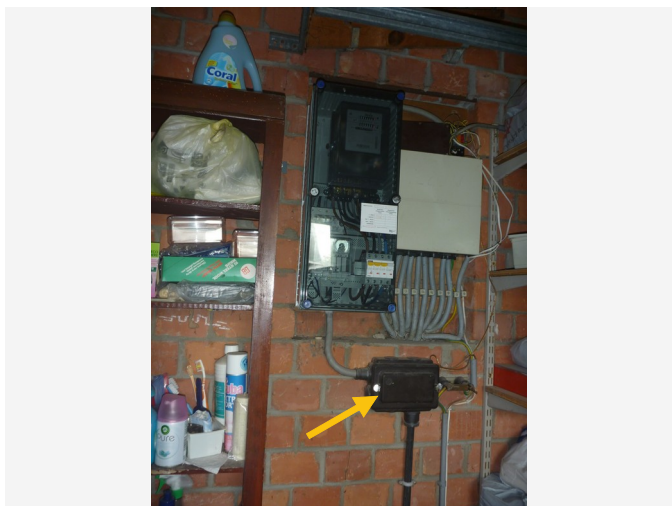
diverse schakelaars doorheen de woning zijn mogelijks vervaardigd uit asbesthoudend bakeliet. zie bijlage foto's.

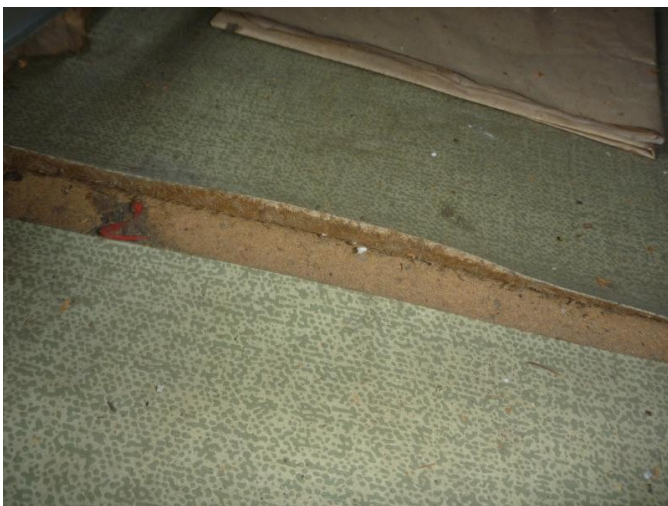
Deze is niet asbest verdacht. Asbest zit nooit in de volgende soorten vloerbedekking: ondertapijt van vilt; breekbaar, dun zeil met een doffe, zwarte of wijnrode onderkant; stijve, zeilachtige vloerbedekkingen met een harde, ruwe onderzijde met daarin een grofmazig juteweefsel (zoals linoleum); buigzaam zeil met een dikke, bruine, harige onderzijde; soepel zeil met een onderkant van kunststof (plastic) of foam (schuim).

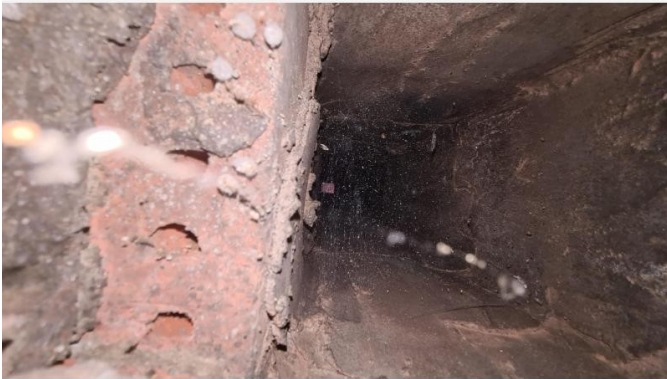
vervaardigd uit stenen metselwerk schouw, niet asbest verdacht.

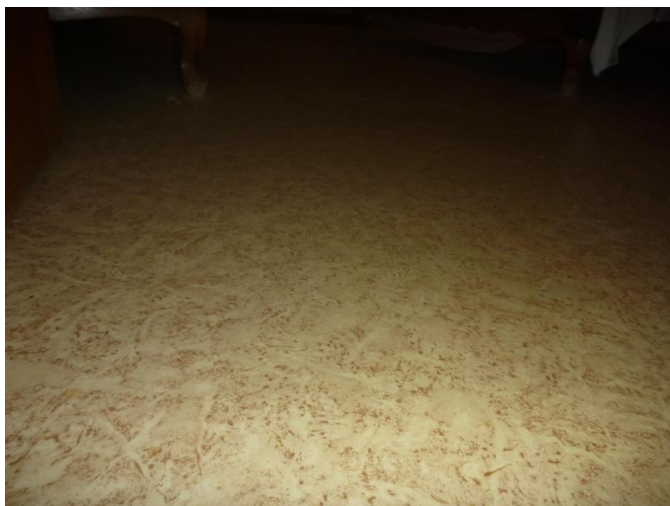
Deze is niet asbest verdacht. Asbest zit nooit in de volgende soorten vloerbedekking: ondertapijt van vilt; breekbaar, dun zeil met een doffe, zwarte of wijnrode onderkant; stijve, zeilachtige vloerbedekkingen met een harde, ruwe onderzijde met daarin een grofmazig juteweefsel (zoals linoleum); buigzaam zeil met een dikke, bruine, harige onderzijde; soepel zeil met een onderkant van kunststof (plastic) of foam (schuim).

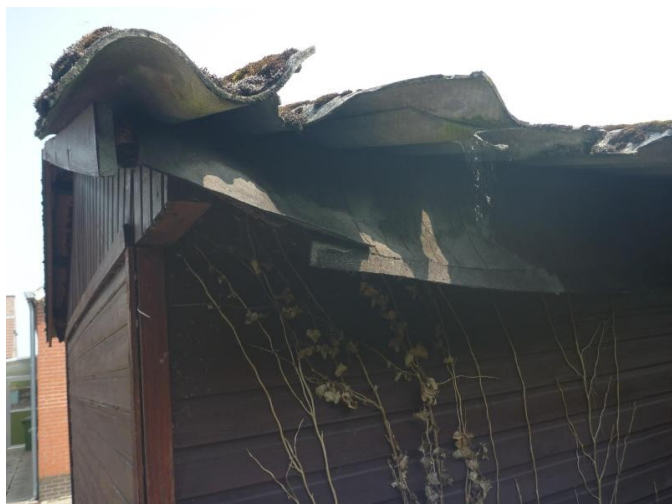
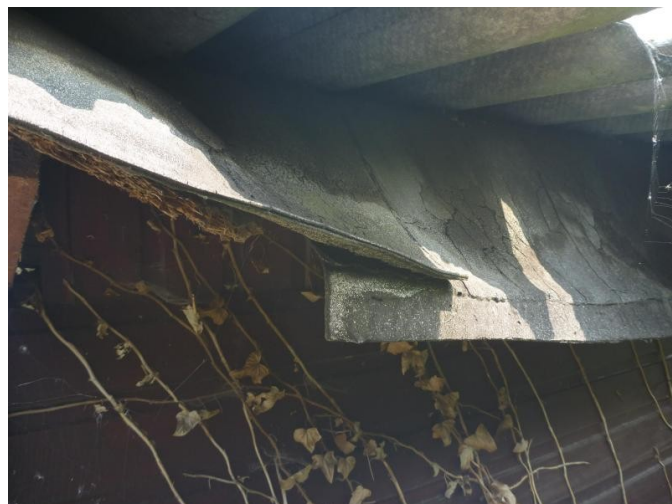
Geen asbest

#	Type	Referentie	Resultaat
16.1	Puntmonster	MM06	Geen asbest

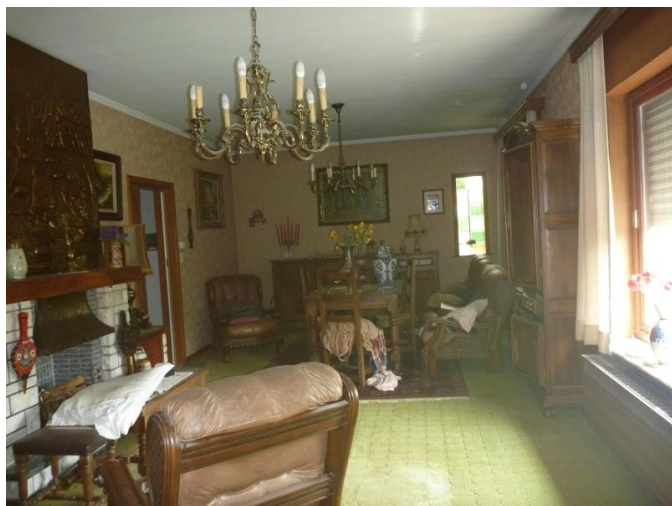
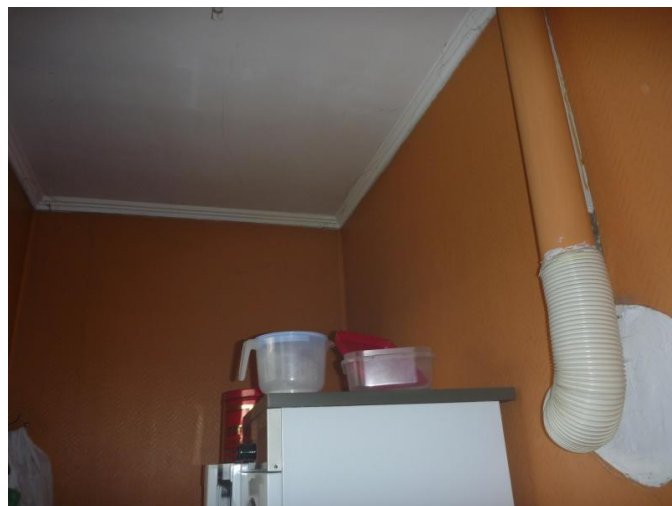
Fiche 17: pleisterwerken plafond

Geen asbest

#	Type	Referentie	Resultaat
17.1	Mengmonster	MM04	Geen asbest

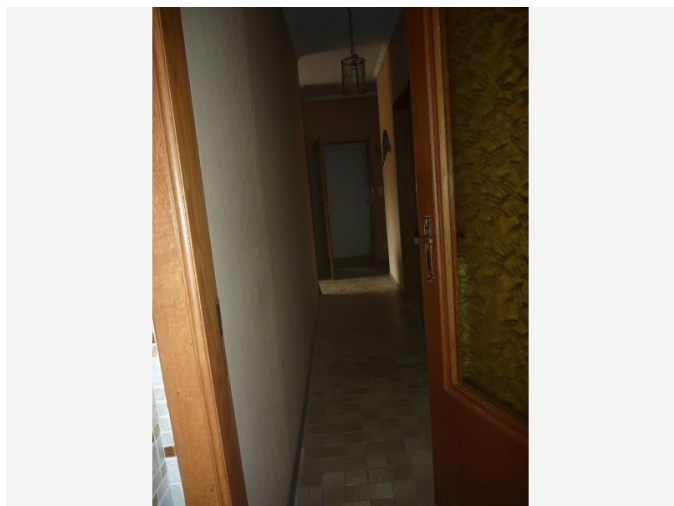
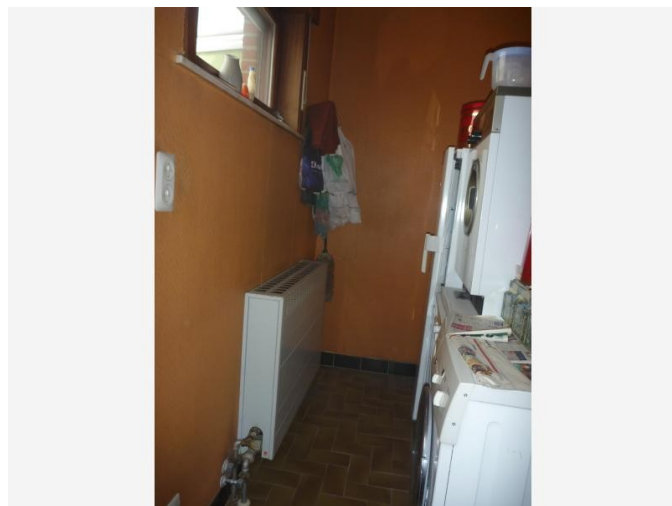
Geen asbest

#	Type	Referentie	Resultaat
18.1	Mengmonster	MM03	Geen asbest

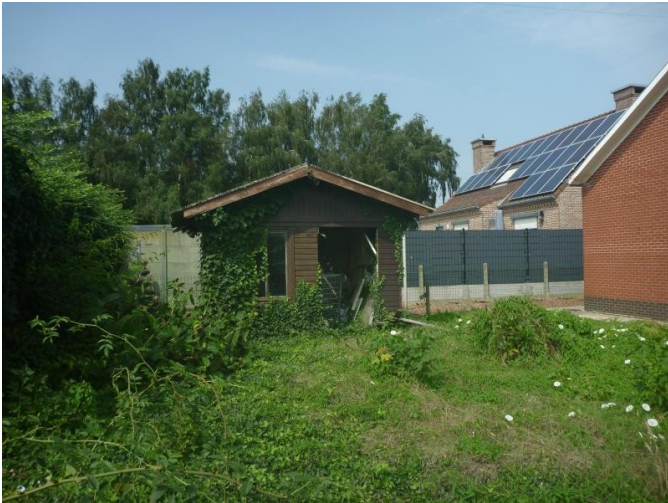
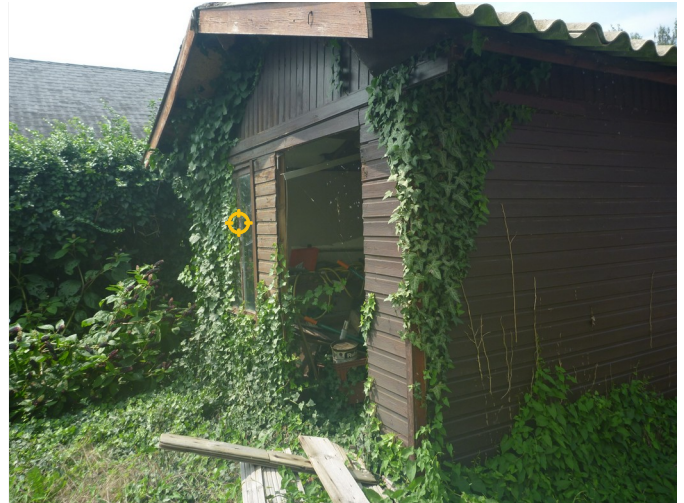
Fiche 19: Mastiek rond ramen

Geen asbest

#	Type	Referentie	Resultaat
19.1	Puntmonster	MM05	Geen asbest
