# Asbestinventarisatetest

Donystraat 24, 3300 Tienen  
Gemeenschappelijke delen

Attestnummer : 20241219-000494.000

Uitgegeven op : 19.12.2024

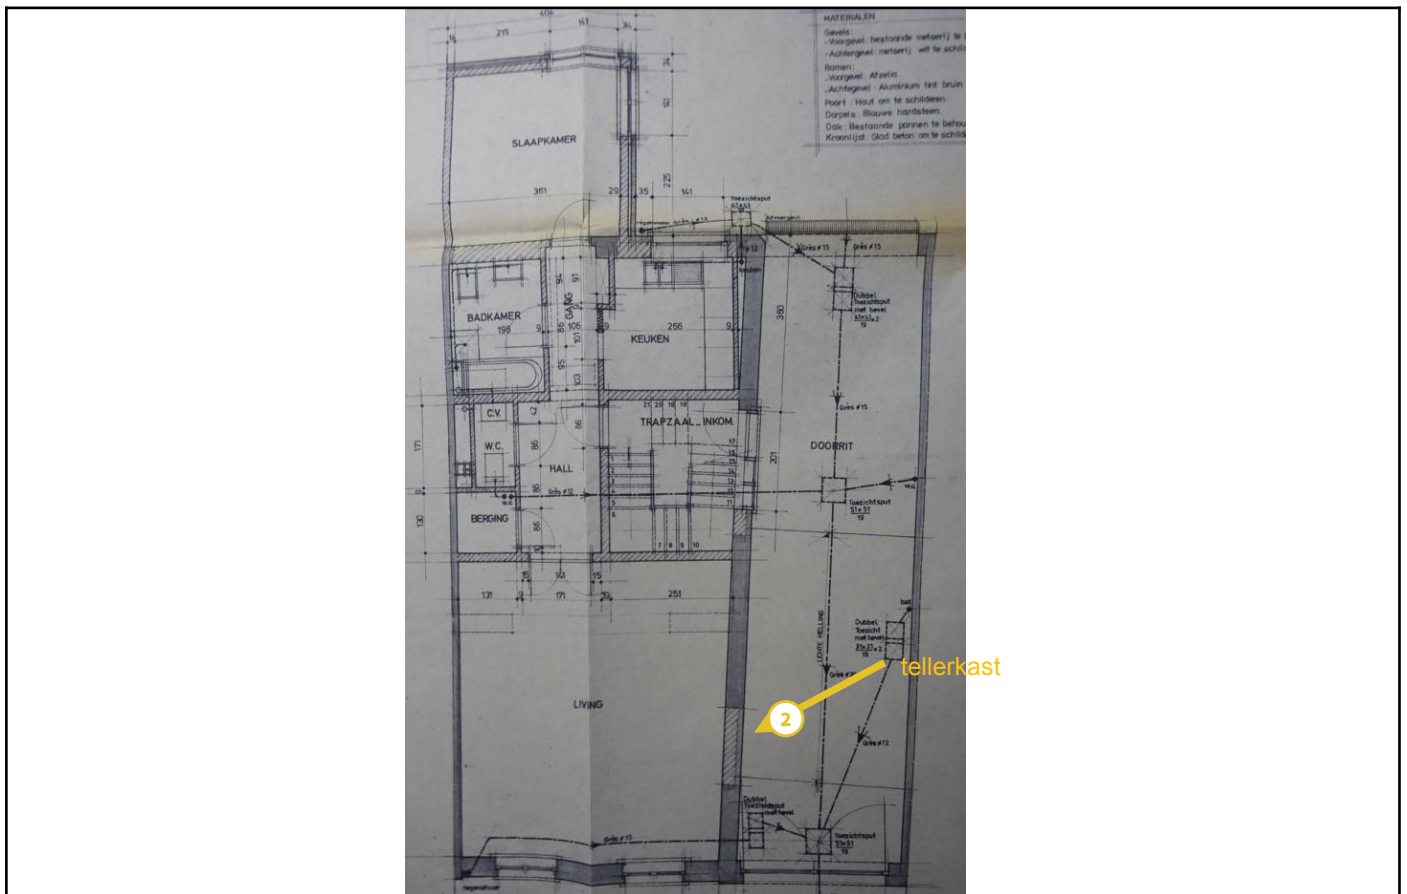
# Plan 1.3: niv 0

Beschrijving	Type	Actie
2. elektrische installatie netwerkbeheerder	Asbestmateriaal	Zorgvuldig beheren

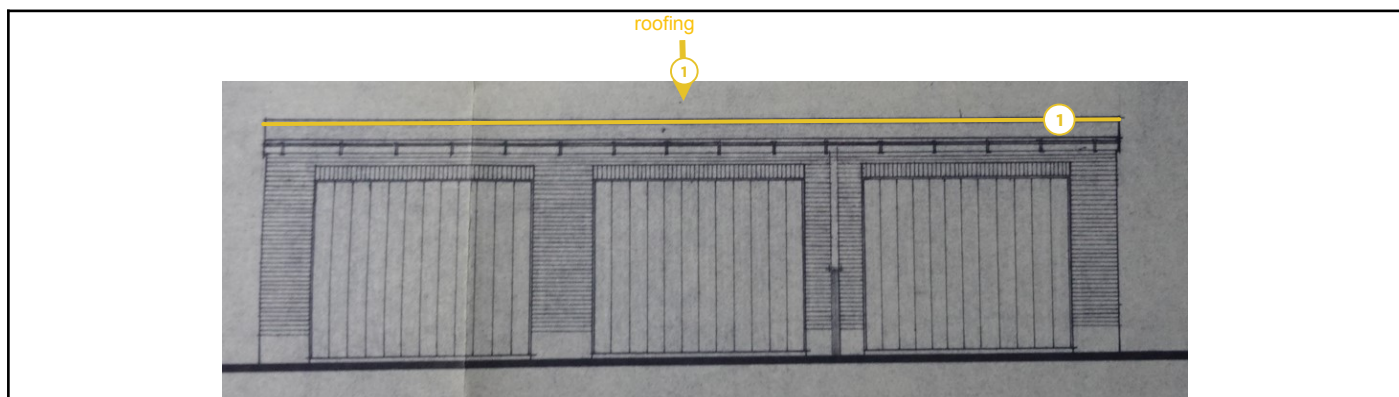
## Plan 2.1: plan VG garages

Beschrijving	Type	Actie
1. roofing plat dak garages	Asbestmateriaal	Zorgvuldig beheren

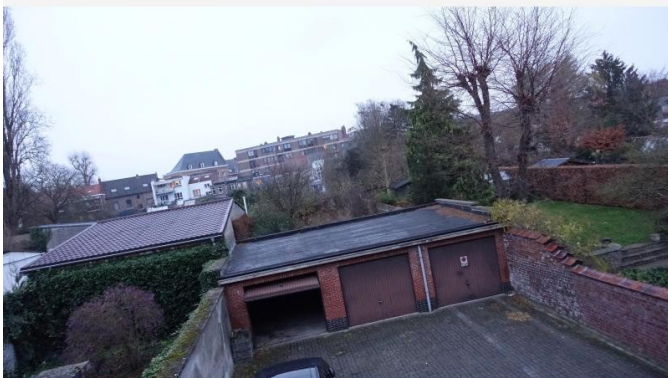
Overzichtsfoto

Eindbeoordeling materiaalrisico	Zeer laag materiaalrisico en/of zeer lage kans op vezelvrijgave
---------------------------------	---

Gebondenheid	Categorie 1: hechtgebonden in oorsprong
Asbestsoort (vezeltype)	Alleen chrysotiel
Asbestconcentratie	Laag (< 50%)
Afschermingsgraad van het gehele materiaal	Geheel of deels vrij aan de buitenlucht
Toestand van het materiaal	Onbeschadigd, niet verweerd

Beschrijving	roofing plat dak garages
Omgeving	Buiten
Primaire drager	Plat dak
Asbestmateriaal	Dak- en gevelbekleding - Roofing
Bindmiddel van asbestmateriaal	Bitumen (roofing, teer, asfalt)
Gebondenheid op basis van bindmiddel	Hecht
Hoeveelheid (oppervlakte - aantal)	<ul style="list-style-type: none"><li>• 60,00 m<sup>2</sup> - 1 stuk</li></ul>
Totale oppervlakte	60,00 m <sup>2</sup>
Eenvoudig bereikbaar	Ja
Bevestigingswijze	<ul style="list-style-type: none"><li>• Verlijmd, ingegoten, versmeerd</li></ul>
Identificatiemethode	Vaststelling zonder monstername Motivatie: Groot risico op structurele gevolgschade (lekschade, werking installatie,...)
Destructieve handeling voor identificatie	Nee

- Zorg voor een veilig beheer. Vermijd het beschadigen van het asbestmateriaal. Controleer de toestand jaarlijks op wijzigingen.

- Eenvoudige handelingen: mag via doe-het-zelf of door werknemer(s) met opleidingsattest eenvoudige handelingen  
Erkend aannemer met attest eenvoudige handelingen voor een correcte afhandeling.

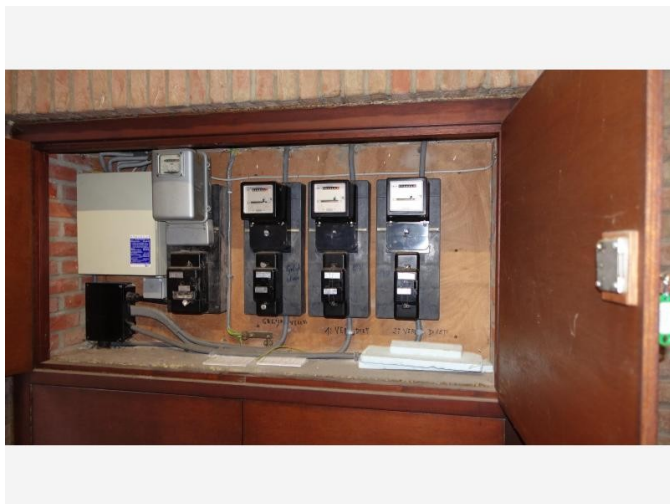
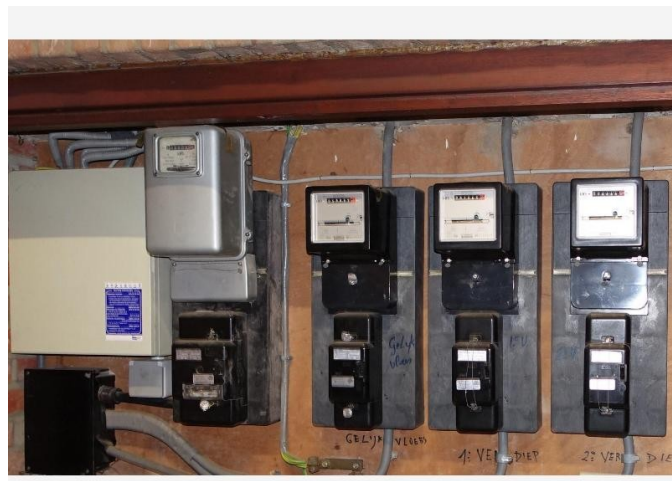
Eindbeoordeling materiaalrisico	Laag materiaalrisico en/of verlaagde kans op vezelvrijgave
---------------------------------	--

Gebondenheid	Categorie 1: hechtgebonden in oorsprong
Asbestsoort (vezeltype)	Crocidoliet aanwezig
Asbestconcentratie	Laag (< 50%)
Afschermingsgraad van het gehele materiaal	Geheel of deels (ook) vrij aan de binnenlucht
Toestand van het materiaal	Onbeschadigd, niet verweerd

Beschrijving	elektrische installatie netwerkbeheerder
Omgeving	Binnen
Primaire drager	Communicatie en elektrische infrastructuur en uitrusting
Asbestmateriaal	Plaat, paneel, tablet - Type Bakeliet
Bindmiddel van asbestmateriaal	Kunststof of -hars
Gebondenheid op basis van bindmiddel	Hecht
Hoeveelheid (oppervlakte - dikte - aantal)	• 0,50 m <sup>2</sup> - 0,30 cm - 1 stuk
Totaal volume	0,002 m <sup>3</sup>
Eenvoudig bereikbaar	Ja
Bevestigingswijze	• Geschroefd
Identificatiemethode	Vaststelling zonder monsternamen
Destructieve handeling voor identificatie	Nee
Opmerking	tellerkast in doorgang naar garages

- Zorg voor een veilig beheer. Vermijd het beschadigen van het asbestmateriaal. Controleer de toestand jaarlijks op wijzigingen.

- Eenvoudige handelingen: mag via doe-het-zelf of door werknemer(s) met opleidingsattest eenvoudige handelingen enkel door de netwerkbeheerder

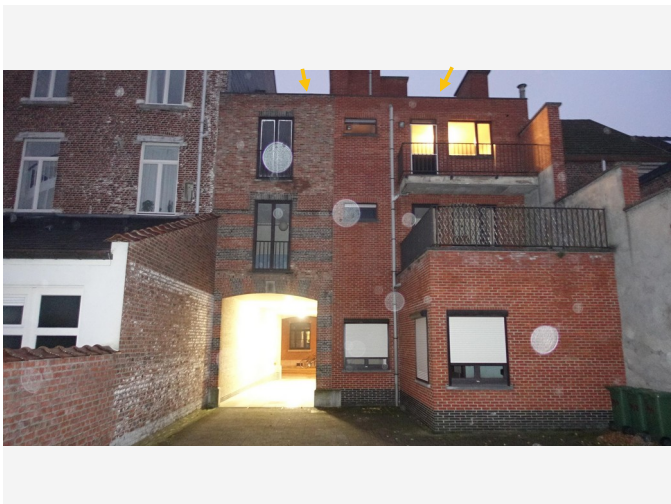
Situeringfoto

**Reden:** Het te onderzoeken materiaal situeert zich hoger dan 3,50 m te rekenen vanaf een veilige ondergrond

**Uitleg van de asbestdeskundige:** niet veilig bereikbaar

(Asbest)materiaal	Dak- en gevelbekleding - Roofing
Karakterisatie	Asbest (verdacht)
Primaire drager	Plat dak

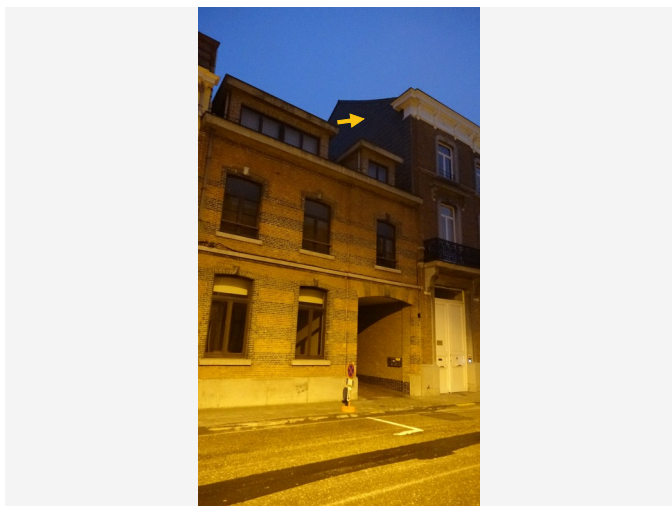
Vrije foto

De wandleien op de muur rechts van de buurman zijn vermoedelijk asbestcementleien.

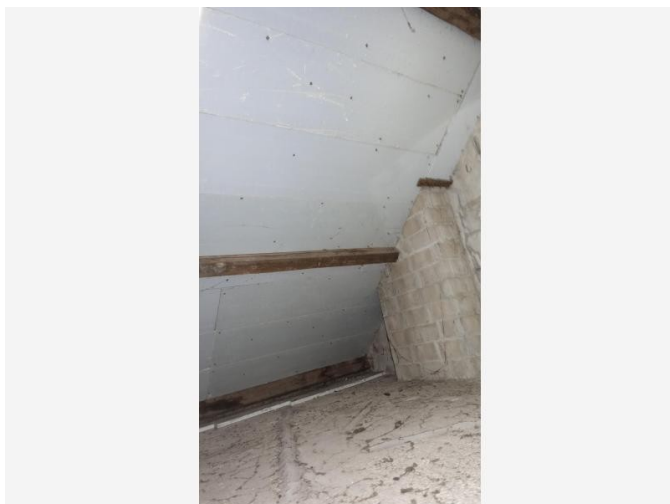
Vrije foto

Het pannendak heeft geen onderdak maar is wel voorzien van XPS platen

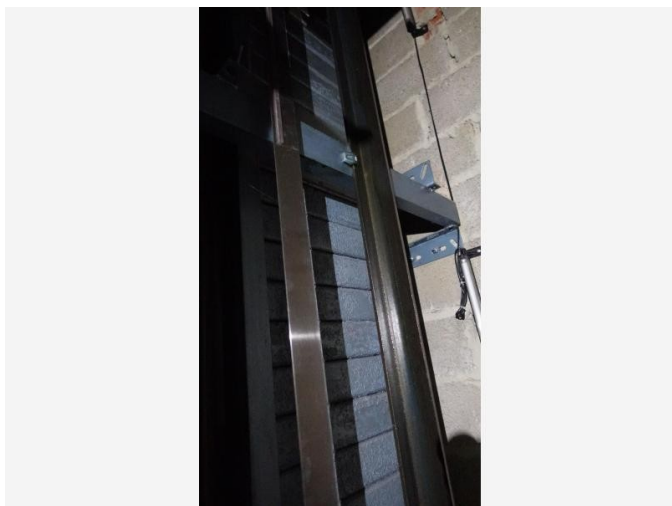
Vrije foto

de muren van de lifschacht bestaan uit beton en baksteen, de ganse installatie werd vernieuwd in 2017, verklaring en factuur OTIS in bijlage

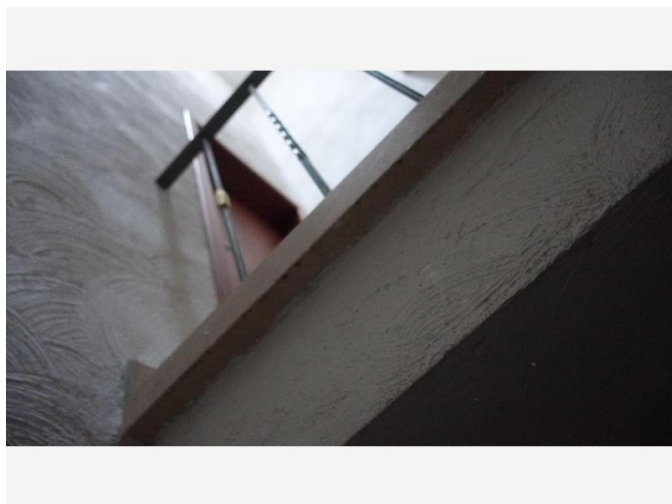
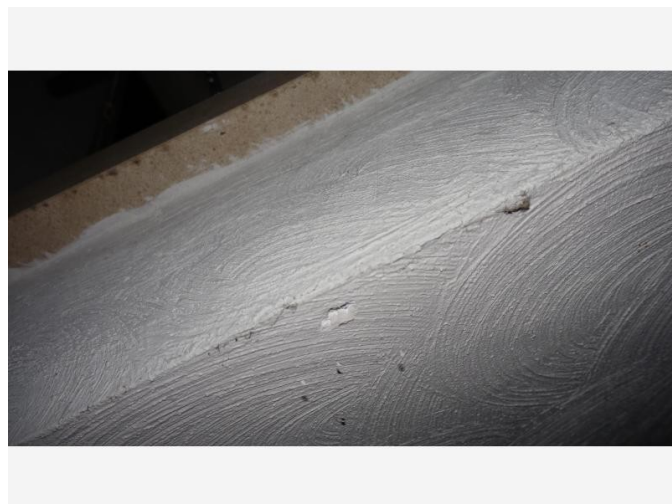
Geen asbest

#	Type	Referentie	Resultaat
7.1	Mengmonster	M2 plafondpleister+onderkant trap	Geen asbest

Beschrijving	plafondpleister en pleister onderkant trappen
Omgeving	Binnen
Primaire drager	Plafond
Bindmiddel van materiaal	Gips - kalk
Gebondenheid op basis van bindmiddel	Niet-hechtgebonden
Hoeveelheid (oppervlakte - dikte - aantal)	• 35,00 m <sup>2</sup> - 1,00 cm - 1 stuk
Totaal volume	0,35 m <sup>3</sup>
Identificatiemethode	Vaststelling met monsternamen
Destructieve handeling voor identificatie	Nee

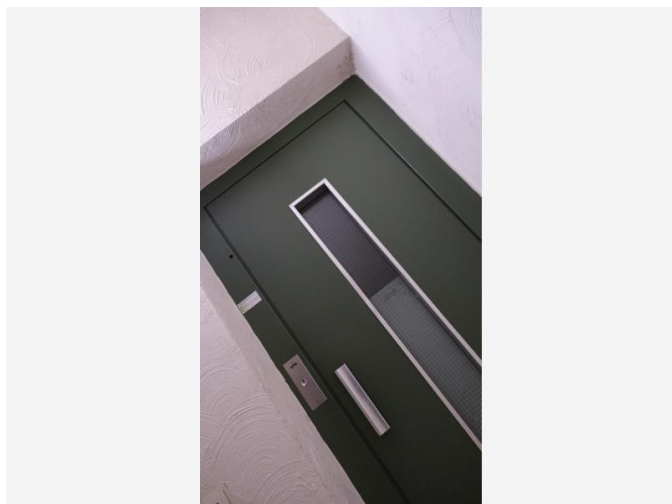
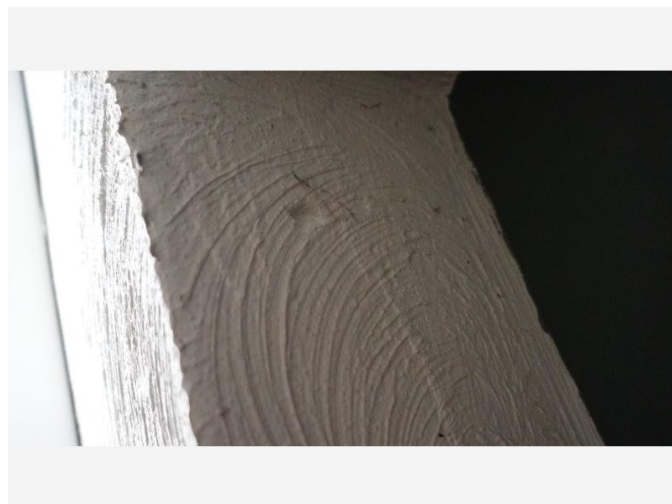
## Fiche 8: wandpleister trappenhal

Geen asbest

#	Type	Referentie	Resultaat
8.1	Mengmonster	M1 wandpleister	Geen asbest

Beschrijving	wandpleister trappenhal
Omgeving	Binnen
Primaire drager	Binnenwand
Bindmiddel van materiaal	Gips - kalk
Gebondenheid op basis van bindmiddel	Niet-hechtgebonden
Hoeveelheid (oppervlakte - dikte - aantal)	• 109,00 m <sup>2</sup> - 1,00 cm - 1 stuk
Totaal volume	1,09 m <sup>3</sup>
Identificatiemethode	Vaststelling met monstername
Destructieve handeling voor identificatie	Nee
