# Asbestinventarisatetest

Schoolstraat 79, 3380 Glabbeek

Attestnummer : 20250206-000038.001

Uitgegeven op : 06.02.2025

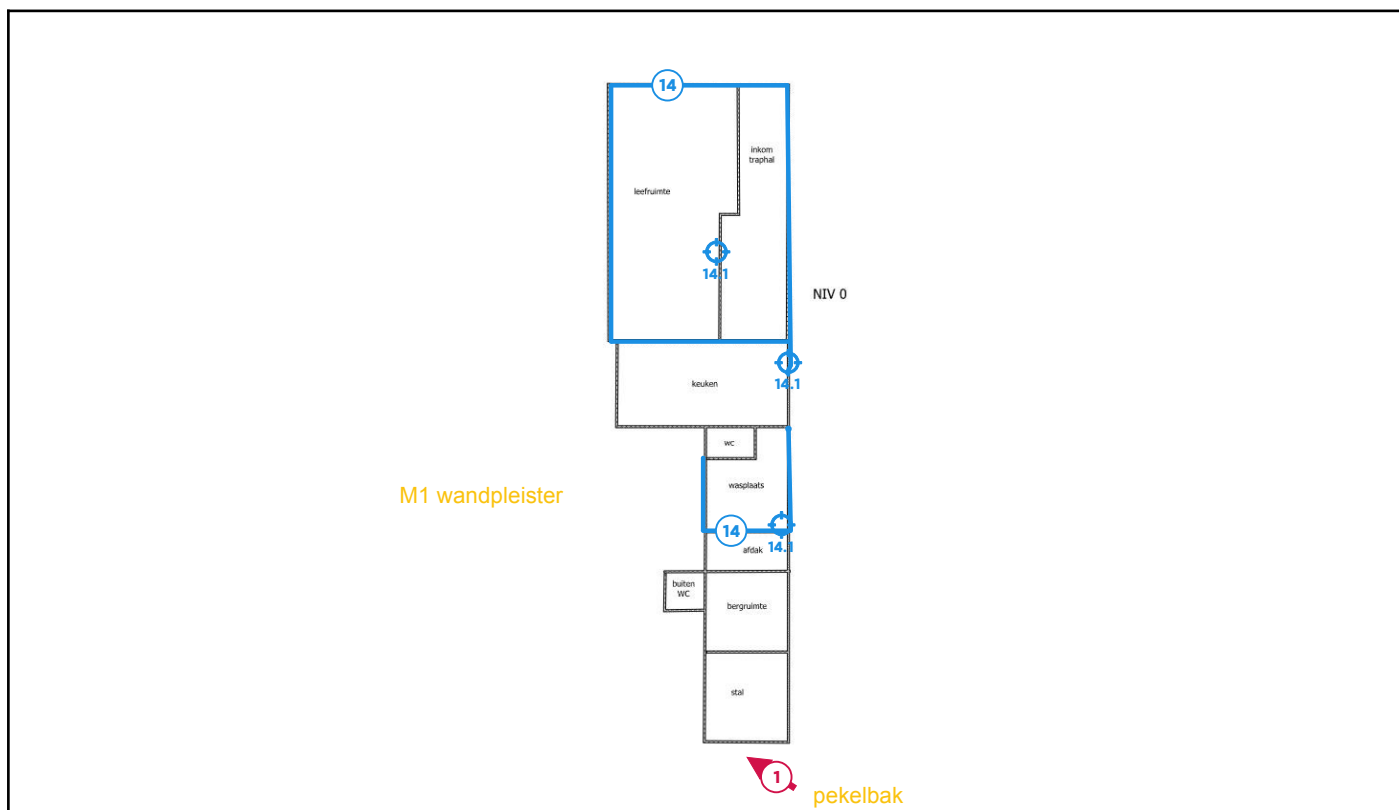
## Plan 1.1: niv 0

Beschrijving	Type	Actie
1. pekelbak	Asbestmateriaal	Dringend verwijderen
14. wandpleister	Geen asbest	-
14.1 Code: M1 wandpleister	Mengmonster	-

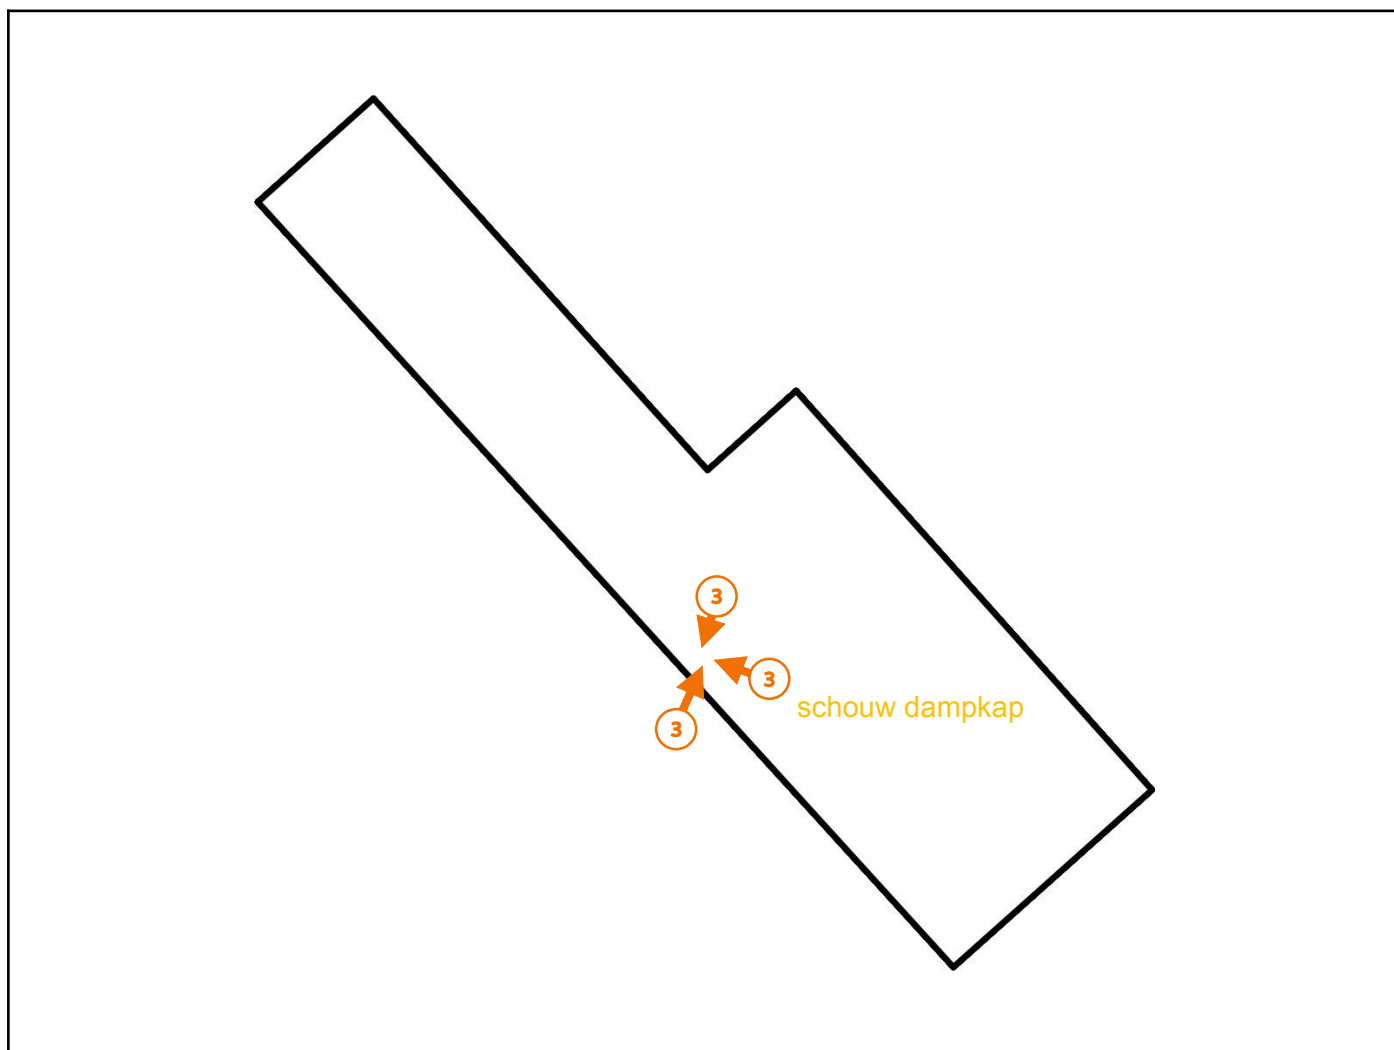
## Plan 1.12: Hoofdgebouw plan

Beschrijving	Type	Actie
3. schouw dampkap	Asbestmateriaal	<a href="#">Verwijderen</a>

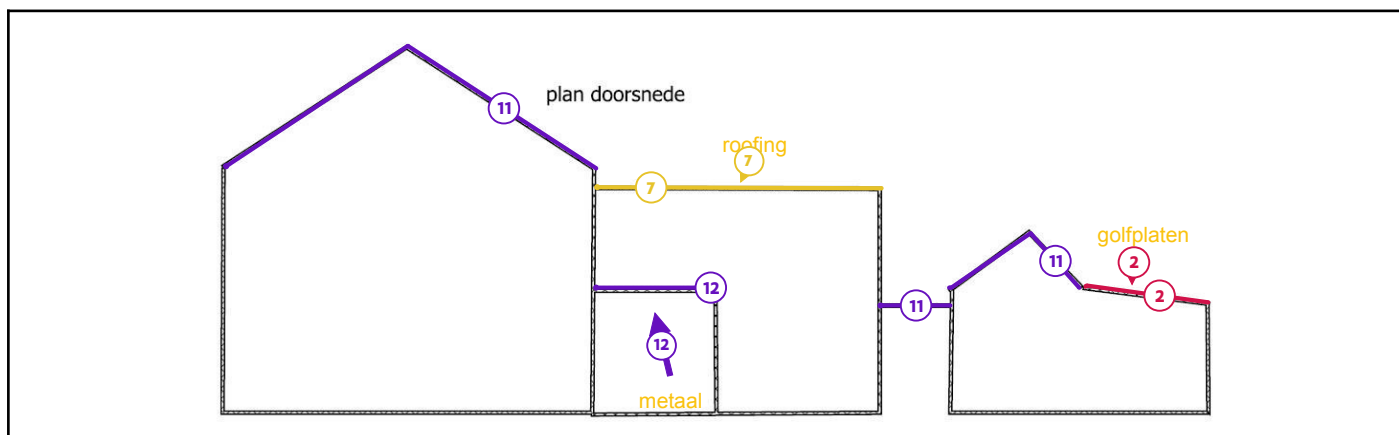
## Plan 1.13: plan doorsnede

Beschrijving	Type	Actie
2. golfplaten dak stal	Asbestmateriaal	Dringend verwijderen
7. plat dak aanbouw	Asbestmateriaal	Zorgvuldig beheren
11. pannendaken geen onderdak	Advies	-
12. dak keuken	Advies	-

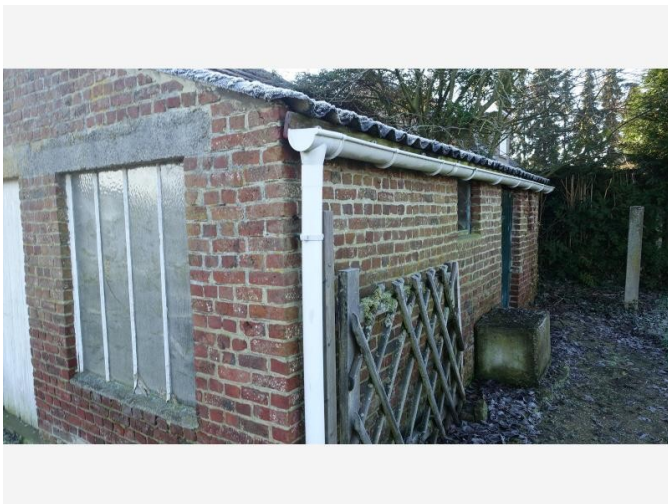
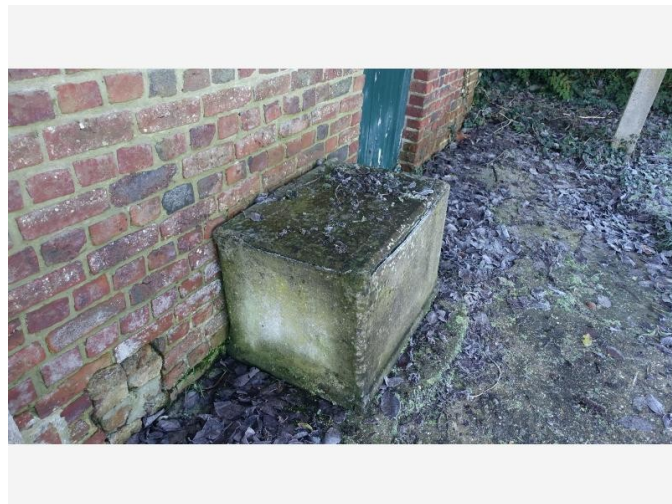
Het asbestmateriaal valt onder de mijlpaal van 2040.

**Dringend verwijderen**

Beschrijving	pekelbak
Type afvalstof	Betreft stock-voorraad of gedemonteerde asbestmaterialen
Aanwezige resten	volledige pekelbak
Omgeving	Buiten
Primaire drager	Bodem
Asbestmaterialen	<ul style="list-style-type: none"><li>Bak, reservoir, kuip, bloembak</li></ul>
Bindmiddel van asbestmateriaal	Cement
Gebondenheid op basis van bindmiddel	Hecht
Hoeveelheid (gewicht - aantal)	<ul style="list-style-type: none"><li>10,00 kg - 1 stuk</li></ul>
Totaal gewicht	10,00 kg
Eenvoudig bereikbaar	Ja
Identificatiemethode	Vaststelling zonder monstername

- Verwijder het asbestafval.

- Eenvoudige handelingen: mag via doe-het-zelf of door werknemer(s) met opleidingsattest eenvoudige handelingen  
Mag in eigen beheer afgevoerd naar het containerpark volgens de instructies van de intercommunale, verpak alles dubbel in plasticfolie, verwijder de toepassing in zijn geheel zonder beschadigingen en bescherm u afdoende tijdens het verwijderen.

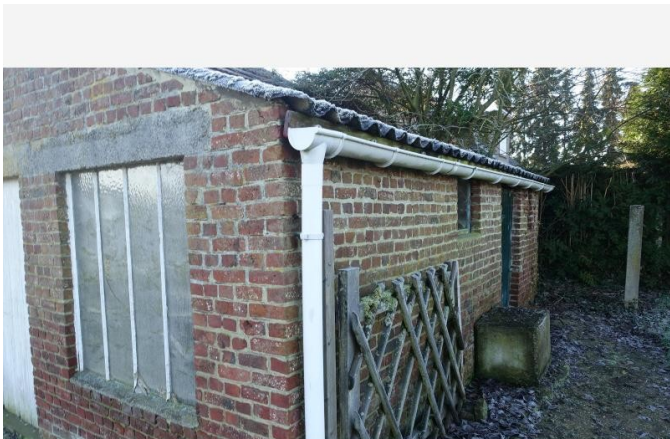
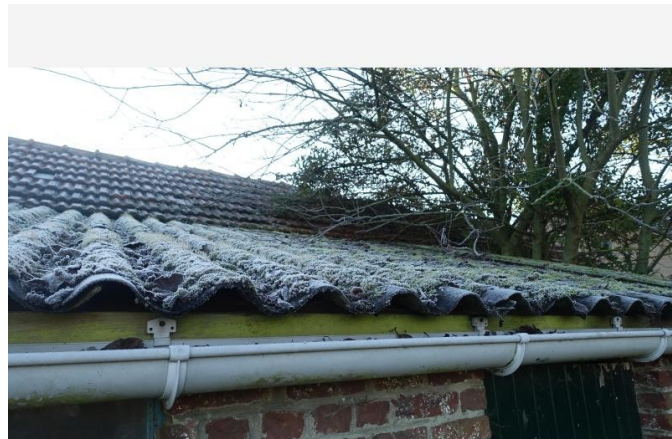
Het asbestmateriaal valt onder de mijlpaal van 2034.

**Dringend verwijderen**

Eindbeoordeling materiaalrisico	Hoog materiaalrisico en/of hoge kans op vezelvrijgave
---------------------------------	---

Gebondenheid	Categorie 1: hechtgebonden in oorsprong
Asbestsoort (vezeltype)	Crocidoliet aanwezig
Asbestconcentratie	Laag (< 50%)
Afschermingsgraad van het gehele materiaal	Geheel of deels (ook) vrij aan de binnenlucht
Toestand van het materiaal	Matig beschadigd, matig verweerd

Beschrijving	golfplaten dak stal
Omgeving	Grenst aan binnen- en buitenlucht
Primaire drager	Schuin dak
Asbestmateriaal	Dak- en gevelbekleding - Golfplaat
Bindmiddel van asbestmateriaal	Cement
Gebondenheid op basis van bindmiddel	Hecht
Hoeveelheid (oppervlakte - aantal)	• 18,00 m <sup>2</sup> - 1 stuk
Totale oppervlakte	18,00 m <sup>2</sup>
Eenvoudig bereikbaar	Ja
Bevestigingswijze	• Geschroefd
Identificatiemethode	Vaststelling zonder monstername
Destructieve handeling voor identificatie	Nee

- Verwijder dit asbestmateriaal zo snel mogelijk. Volg de toestand goed op.

- Eenvoudige handelingen: mag via doe-het-zelf of door werknemer(s) met opleidingsattest eenvoudige handelingen  
Mag in eigen beheer afgevoerd naar het containerpark volgens de instructies van de intercommunale, verpak alles dubbel in plasticfolie, verwijder de toepassing in zijn geheel zonder beschadigen en bescherm u afdoende tijdens het verwijderen.

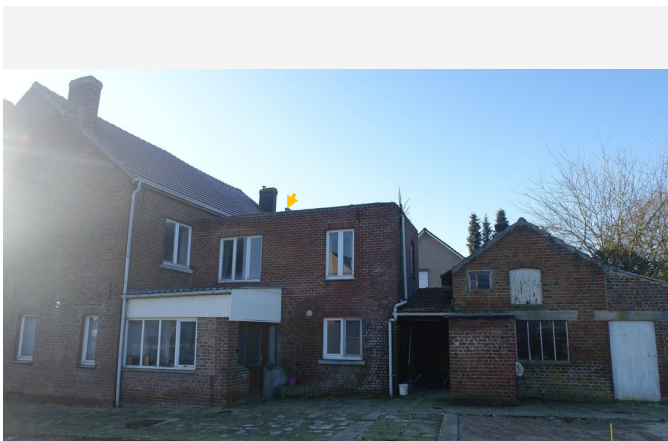
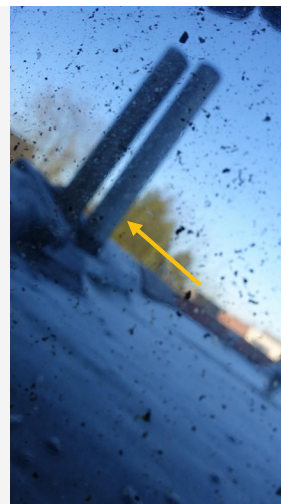
Het asbestmateriaal valt onder de mijlpaal van 2034.

Verwijderen

Eindbeoordeling materiaalrisico	Verhoogd materiaalrisico en/of verhoogde kans op vezelvrijgave
---------------------------------	--

Gebondenheid	Categorie 1: hechtgebonden in oorsprong
Asbestsoort (vezeltype)	Crocidoliet aanwezig
Asbestconcentratie	Laag (< 50%)
Afschermingsgraad van het gehele materiaal	Geheel of deels vrij aan de buitenlucht
Toestand van het materiaal	Matig beschadigd, matig verweerd

Beschrijving	schouw dampkap
Omgeving	Buiten
Primaire drager	Plat dak
Asbestmateriaal	Rookgaskanaal
Bindmiddel van asbestmateriaal	Cement
Gebondenheid op basis van bindmiddel	Hecht
Hoeveelheid (lengte - omtrek - dikte - aantal)	<ul style="list-style-type: none"><li>• 1,00 m - 40,00 cm - 1,00 cm - 1 stuk</li></ul>
Totaal volume	0,004 m <sup>3</sup>
Eenvoudig bereikbaar	Ja
Bevestigingswijze	<ul style="list-style-type: none"><li>• Verlijmd, ingegoten, versmeerd</li></ul>
Identificatiemethode	Vaststelling zonder monstername
Destructieve handeling voor identificatie	Nee
Opmerking	schouw buurman juist naast deze van het pand

- Verwijder dit asbestmateriaal zo snel mogelijk. Volg de toestand goed op.

- Eenvoudige handelingen: mag via doe-het-zelf of door werknemer(s) met opleidingsattest eenvoudige handelingen  
Erkend aannemer met attest eenvoudige handelingen voor een correcte afhandeling.

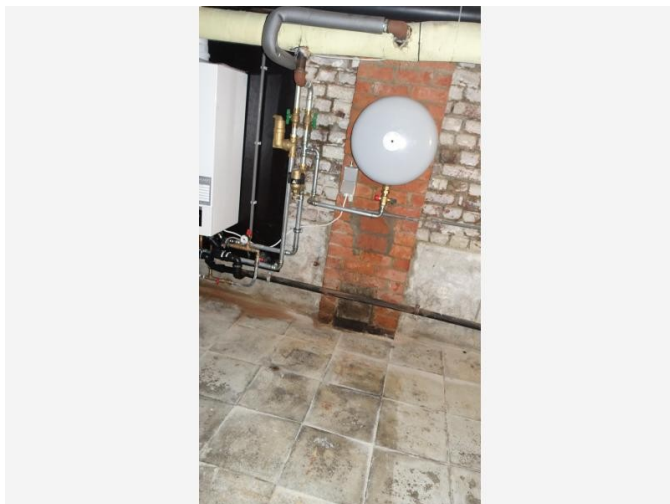
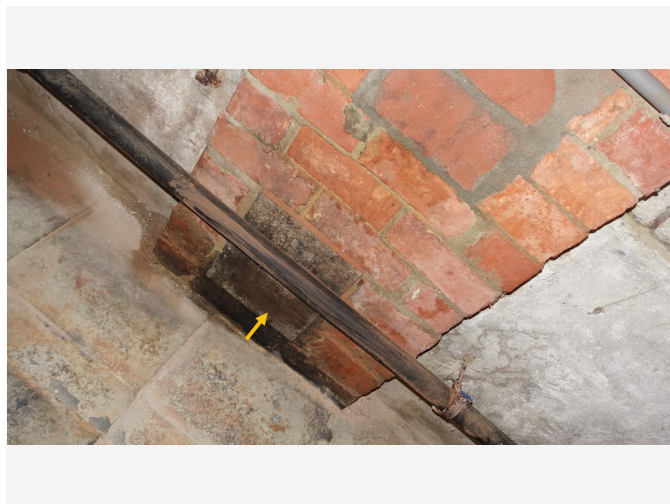
Het asbestmateriaal valt onder de mijlpaal van 2040.

Zorgvuldig beheren

Eindbeoordeling materiaalrisico	Laag materiaalrisico en/of verlaagde kans op vezelvrijgave
---------------------------------	--

Gebondenheid	Categorie 1: hechtgebonden in oorsprong
Asbestsoort (vezeltype)	Crocidoliet aanwezig
Asbestconcentratie	Laag (< 50%)
Afschermingsgraad van het gehele materiaal	Geheel of deels (ook) vrij aan de binnenlucht
Toestand van het materiaal	Onbeschadigd, niet verweerd

<b>Beschrijving</b>	roetschuif schouw CV
<b>Omgeving</b>	Binnen
<b>Primaire drager</b>	Ruimteverwarming
<b>Asbestmateriaal</b>	Brandwerende afsluiting (prefab geheel) - (vlinder)klep
<b>Bindmiddel van asbestmateriaal</b>	Cement
<b>Gebondenheid op basis van bindmiddel</b>	Hecht
<b>Hoeveelheid (gewicht - aantal)</b>	<ul style="list-style-type: none"><li>• 1,50 kg - 1 stuk</li></ul>
<b>Totaal gewicht</b>	1,50 kg
<b>Eenvoudig bereikbaar</b>	Ja
<b>Bevestigingswijze</b>	<ul style="list-style-type: none"><li>• Verlijmd, ingegoten, versmeerd</li></ul>
<b>Identificatiemethode</b>	Vaststelling zonder monsternamen
<b>Destructieve handeling voor identificatie</b>	Nee

- Verwijder dit asbestmateriaal zo snel mogelijk. Volg de toestand goed op.

- Eenvoudige handelingen: mag via doe-het-zelf of door werknemer(s) met opleidingsattest eenvoudige handelingen  
Erkend aannemer met attest eenvoudige handelingen voor een correcte afhandeling.

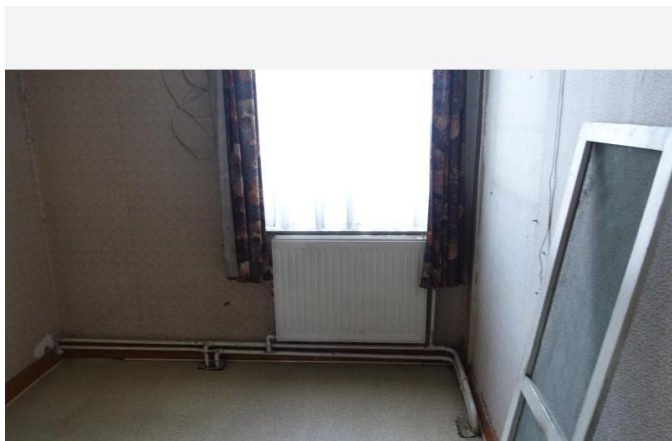
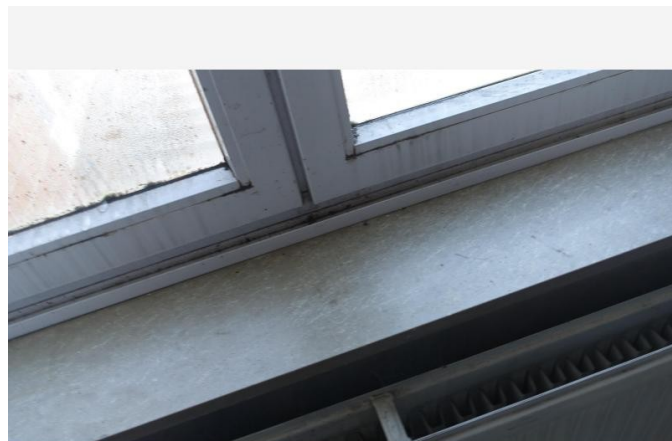
Het asbestmateriaal valt onder de mijlpaal van 2040.

Zorgvuldig beheren

Eindbeoordeling materiaalrisico	Laag materiaalrisico en/of verlaagde kans op vezelvrijgave
Opmerking	tabletten deels boven de radiatoren

Gebondenheid	Categorie 1: hechtgebonden in oorsprong
Asbestsoort (vezeltype)	Alleen chrysotiel
Asbestconcentratie	Laag (< 50%)
Afschermingsgraad van het gehele materiaal	Geheel of deels (ook) vrij aan binnenluchtstromen
Toestand van het materiaal	Onbeschadigd, niet verweerd

Beschrijving	venstertabletten + entreport niv+1 aanbouw
Omgeving	Binnen
Primaire drager	Binnenwand
Asbestmateriaal	Plaat, paneel, tablet - Type Massal
Bindmiddel van asbestmateriaal	Cement
Gebondenheid op basis van bindmiddel	Hecht
Hoeveelheid (oppervlakte - dikte - aantal)	• 8,90 m <sup>2</sup> - 1,50 cm - 1 stuk
Totaal volume	0,134 m <sup>3</sup>
Eenvoudig bereikbaar	Ja
Bevestigingswijze	• Verlijmd, ingegoten, versmeerd
Identificatiemethode	Vaststelling zonder monsternamen
Destructieve handeling voor identificatie	Nee

- Zorg voor een veilig beheer. Vermijd het beschadigen van het asbestmateriaal. Controleer de toestand jaarlijks op wijzigingen.

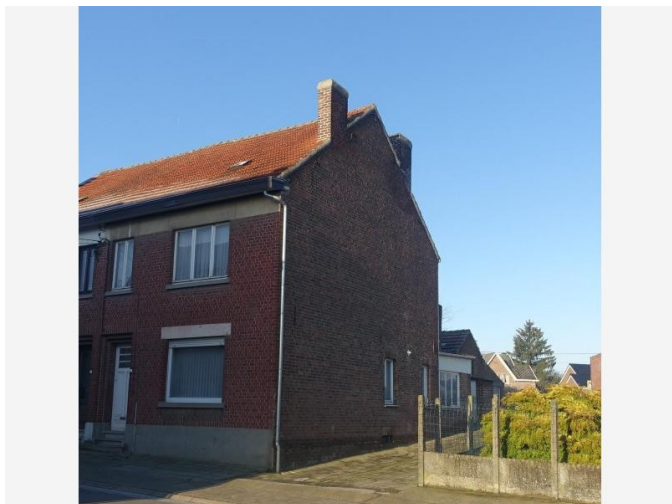
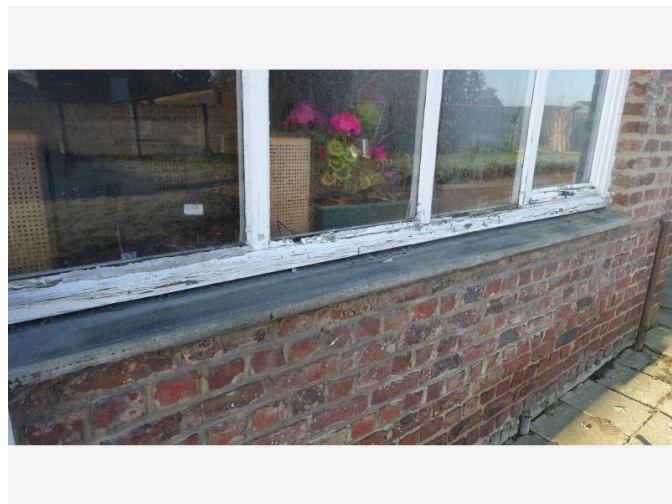
Het asbestmateriaal valt onder de mijlpaal van 2040.

Zorgvuldig beheren

Eindbeoordeling materiaalrisico	Laag materiaalrisico en/of verlaagde kans op vezelvrijgave
---------------------------------	--

Gebondenheid	Categorie 1: hechtgebonden in oorsprong
Asbestsoort (vezeltype)	Crocidoliet aanwezig
Asbestconcentratie	Laag (< 50%)
Afschermingsgraad van het gehele materiaal	Geheel of deels vrij aan de buitenlucht
Toestand van het materiaal	Licht beschadigd, licht verweerd. Intact calciumsilicaatmateriaal of categorie III 'gebondenheid'

Beschrijving	vensterdorpels
Omgeving	Buiten
Primaire drager	Wand buitenschil
Asbestmateriaal	Deksteen, muurkap - Vol
Bindmiddel van asbestmateriaal	Cement
Gebondenheid op basis van bindmiddel	Hecht
Hoeveelheid (oppervlakte - dikte - aantal)	• 2,20 m <sup>2</sup> - 3,00 cm - 1 stuk
Totaal volume	0,066 m <sup>3</sup>
Eenvoudig bereikbaar	Ja
Bevestigingswijze	• Verlijmd, ingegoten, versmeerd
Identificatiemethode	Vaststelling zonder monstername
Destructieve handeling voor identificatie	Nee
Opmerking	totale oppervlakte

- Zorg voor een veilig beheer. Vermijd het beschadigen van het asbestmateriaal. Controleer de toestand jaarlijks op wijzigingen.

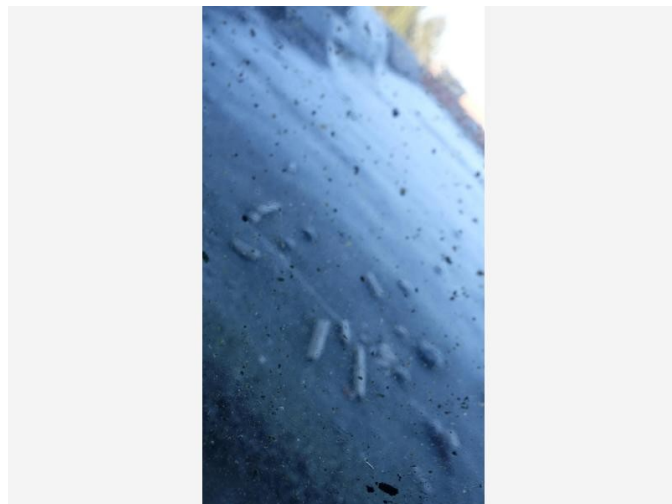
Het asbestmateriaal valt onder de mijlpaal van 2040.

Zorgvuldig beheren

Eindbeoordeling materiaalrisico	Zeer laag materiaalrisico en/of zeer lage kans op vezelvrijgave
---------------------------------	---

Gebondenheid	Categorie 1: hechtgebonden in oorsprong
Asbestsoort (vezeltype)	Alleen chrysotiel
Asbestconcentratie	Laag (< 50%)
Afschermingsgraad van het gehele materiaal	Geheel of deels vrij aan de buitenlucht
Toestand van het materiaal	Onbeschadigd, niet verweerd

Beschrijving	plat dak aanbouw
Omgeving	Buiten
Primaire drager	Plat dak
Asbestmateriaal	Dak- en gevelbekleding - Roofing
Bindmiddel van asbestmateriaal	Bitumen (roofing, teer, asfalt)
Gebondenheid op basis van bindmiddel	Hecht
Hoeveelheid (oppervlakte - aantal)	• 21,00 m <sup>2</sup> - 1 stuk
Totale oppervlakte	21,00 m <sup>2</sup>
Eenvoudig bereikbaar	Ja
Bevestigingswijze	• Verlijmd, ingegoten, versmeerd
Identificatiemethode	Vaststelling zonder monstername Motivatie: Groot risico op structurele gevolgschade (lekschade, werking installatie,...)
Destructieve handeling voor identificatie	Nee

- Zorg voor een veilig beheer. Vermijd het beschadigen van het asbestmateriaal. Controleer de toestand jaarlijks op wijzigingen.

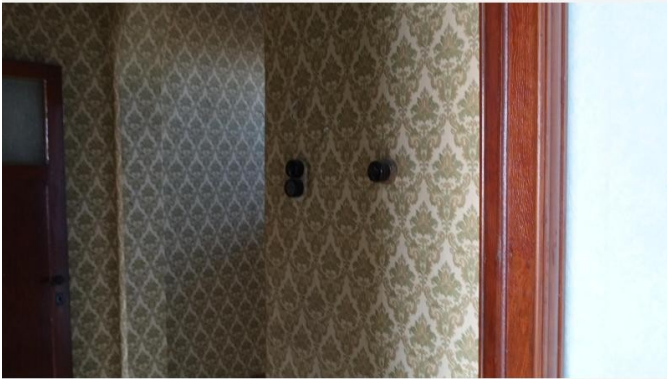
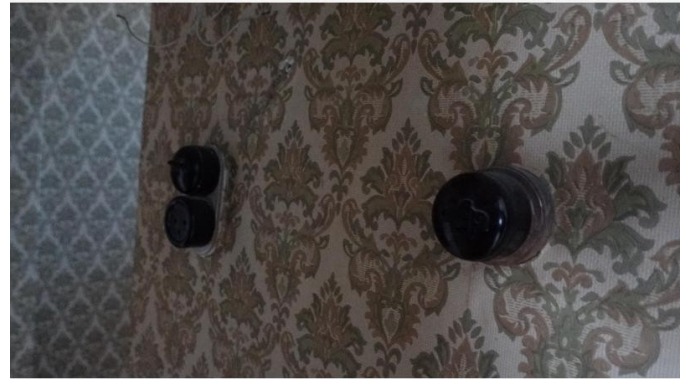
Het asbestmateriaal valt onder de mijlpaal van 2040.

Zorgvuldig beheren

Eindbeoordeling materiaalrisico	Laag materiaalrisico en/of verlaagde kans op vezelvrijgave
---------------------------------	--

Gebondenheid	Categorie 1: hechtgebonden in oorsprong
Asbestsoort (vezeltype)	Crocidoliet aanwezig
Asbestconcentratie	Laag (< 50%)
Afschermingsgraad van het gehele materiaal	Geheel of deels (ook) vrij aan de binnenlucht
Toestand van het materiaal	Onbeschadigd, niet verweerd

Beschrijving	elektrische installatie (schakelmateriaal)
Omgeving	Binnen
Primaire drager	Communicatie en elektrische infrastructuur en uitrusting
Asbestmateriaal	Plaat, paneel, tablet - Type Bakeliet
Bindmiddel van asbestmateriaal	Kunststof of -hars
Gebondenheid op basis van bindmiddel	Hecht
Hoeveelheid (oppervlakte - dikte - aantal)	• 1,00 m <sup>2</sup> - 0,30 cm - 1 stuk
Totaal volume	0,003 m <sup>3</sup>
Eenvoudig bereikbaar	Ja
Bevestigingswijze	• Geschroefd
Identificatiemethode	Vaststelling zonder monstername
Destructieve handeling voor identificatie	Nee

- Zorg voor een veilig beheer. Vermijd het beschadigen van het asbestmateriaal. Controleer de toestand jaarlijks op wijzigingen.

- Eenvoudige handelingen: mag via doe-het-zelf of door werknemer(s) met opleidingsattest eenvoudige handelingen  
Mag in eigen beheer afgevoerd naar het containerpark volgens de instructies van de intercommunale, verpak alles dubbel in plasticfolie, verwijder de toepassing in zijn geheel zonder beschadigen en bescherm u afdoende tijdens het verwijderen.
