# Asbestinventarisatetest

Kastanjelaan 50, 8400 Oostende

Attestnummer : 20240227-000161.000

Uitgegeven op : 27.02.2024

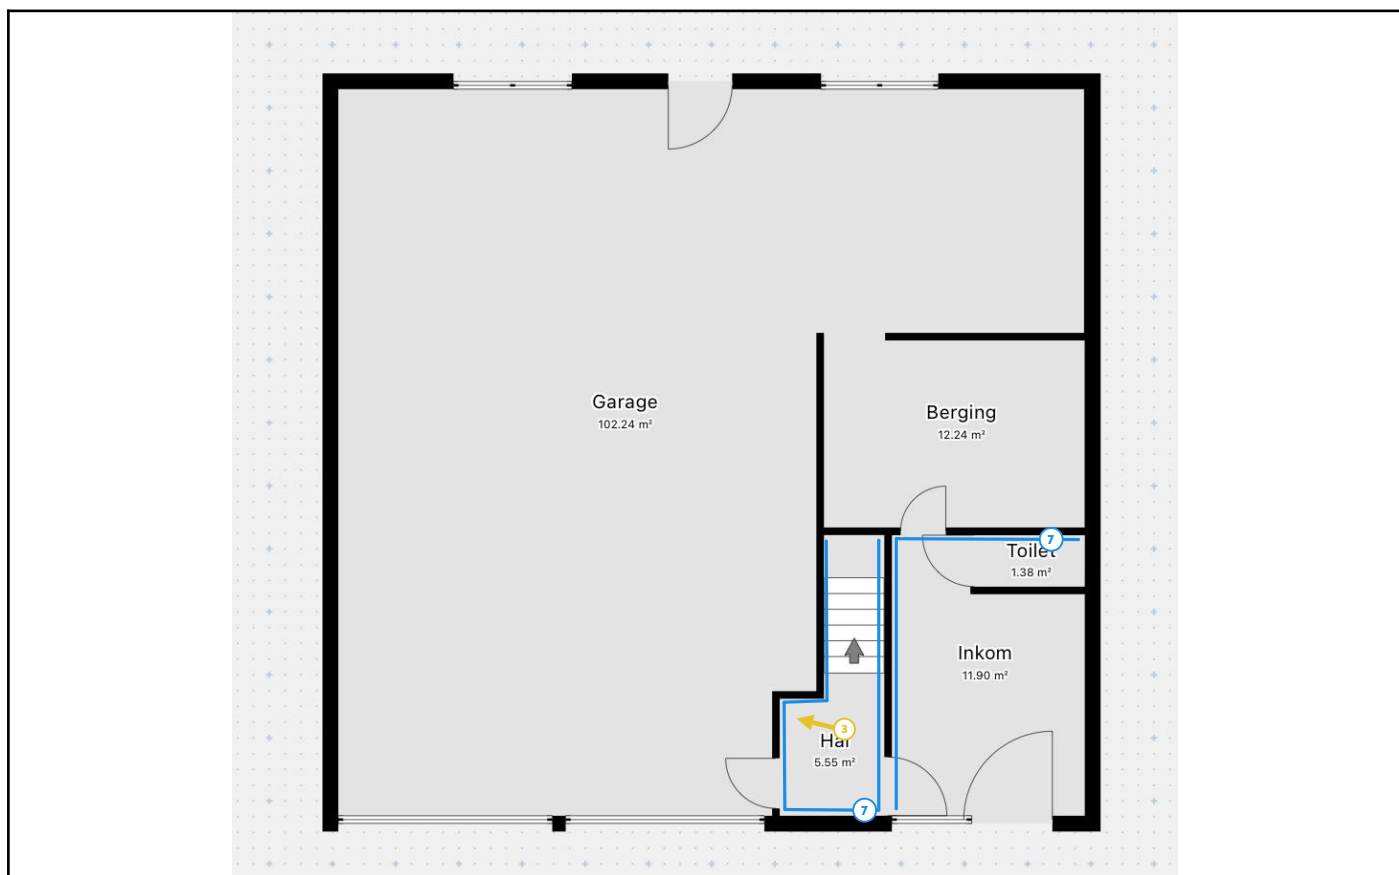
## Plan 1.1: Gelijkvloers

| Beschrijving | Type | Actie |
|---|---|---|
| 3. Bakelieten elektrische behuizing | Asbestmateriaal | Zorgvuldig beheren |
| 7. Pleister wand | Geen asbest | - |

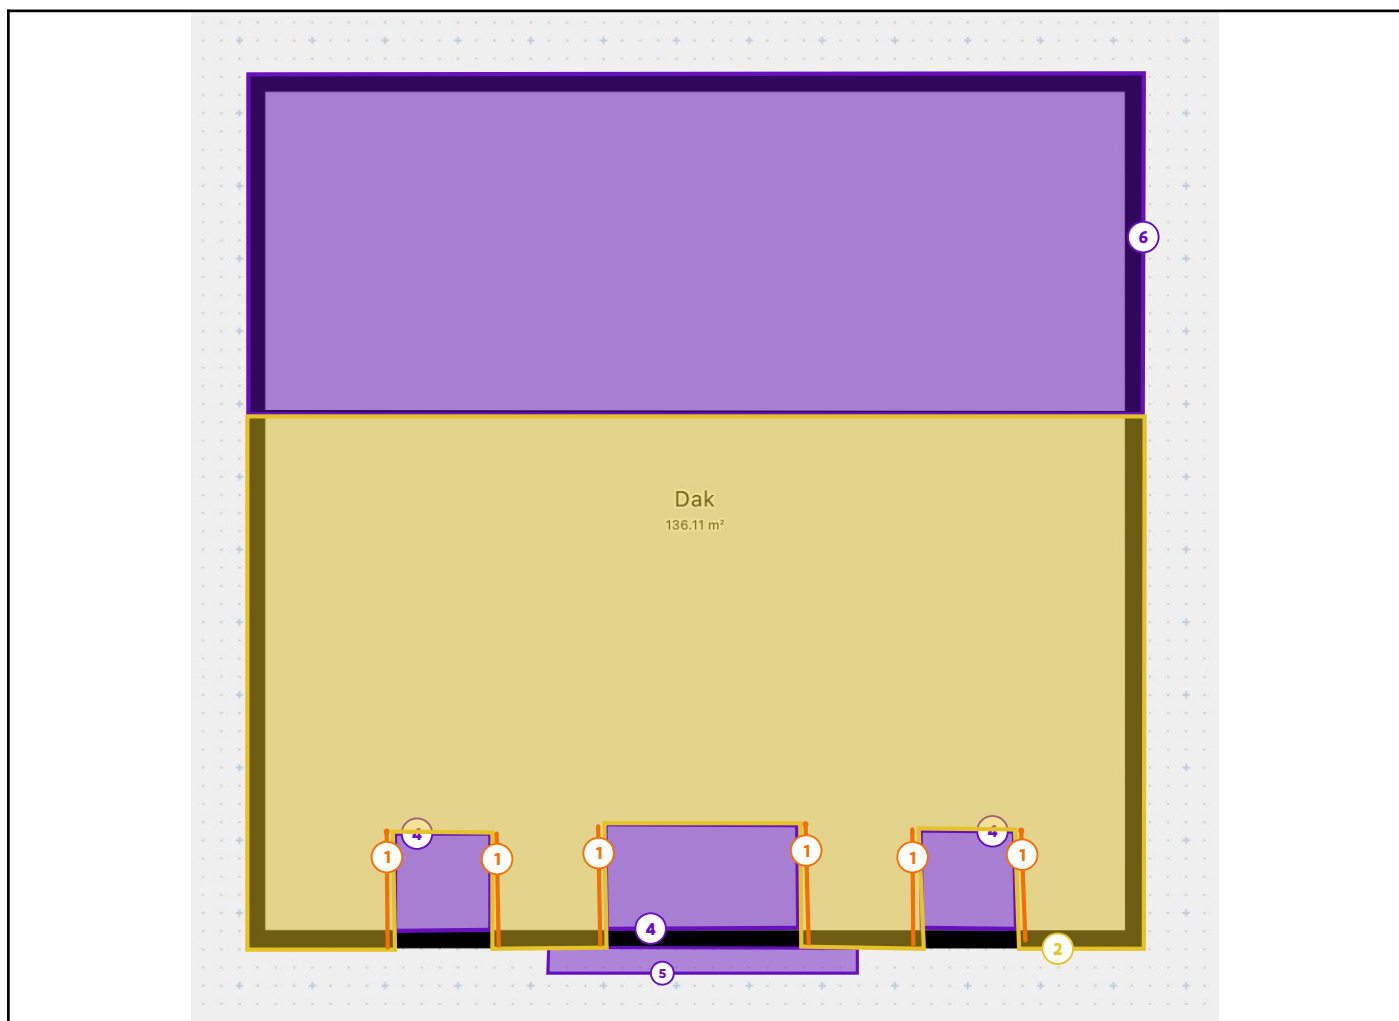
## Plan 1.7: Dak

| Beschrijving | Type | Actie |
|---|---|---|
| 1. Leien zijgevel dakkapellen | Asbestmateriaal | Verwijderen |
| 2. Onderdak zadeldak | Asbestmateriaal | Zorgvuldig beheren |
| 4. Platte daken dakkapellen | Beperking | - |
| 5. Dakbedekking plat dak vooraan | Advies | - |
| 6. Dakbedekking plat dak achteraan | Advies | - |

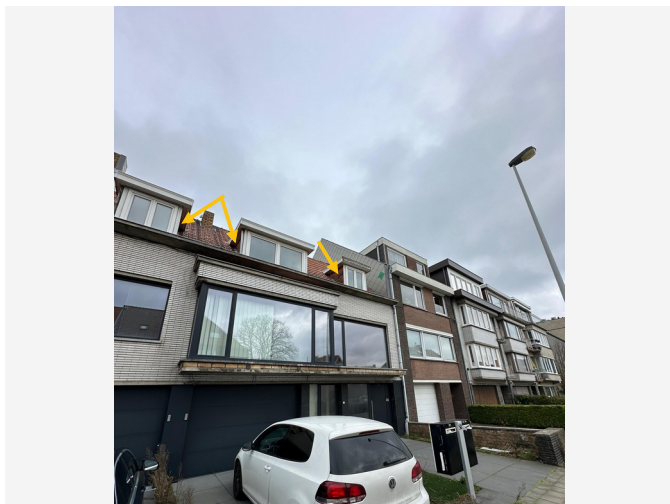
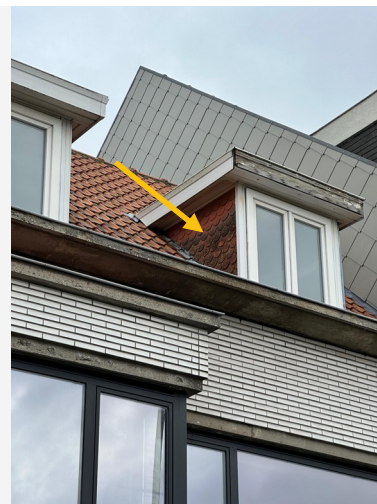
| Eindbeoordeling materiaalrisico | Verhoogd materiaalrisico en/of verhoogde kans op vezelvrijgave |

| Asbestsoort (vezeltype) | Crocidoliet aanwezig |
| Toestand van het materiaal | Matig beschadigd, matig verweerd |

| Beschrijving | Leien zijgevel dakkapellen |

| <b>Asbestmateriaal</b> | Dak- en gevelbekleding - Lei, shingle |

Het asbestmateriaal valt onder de mijlpaal van 2034.

Verwijderen

- Verwijder dit asbestmateriaal zo snel mogelijk. Volg de toestand goed op.

- Eenvoudige handelingen: mag via doe-het-zelf of door werknemer(s) met opleidingsattest eenvoudige handelingen  
Voor toepassingen in asbestcement voorziet de wet geen verplichting om deze asbestverdachte toepassing te laten verwijderen door een firma met een opleidingsattest 'eenvoudige handelingen'. U mag in principe, ongeacht eventuele bestaande beschadigingen of vrije asbestvezels, deze asbestverdachte toepassing zelf verwijderen en afvoeren naar een kringlooppark.

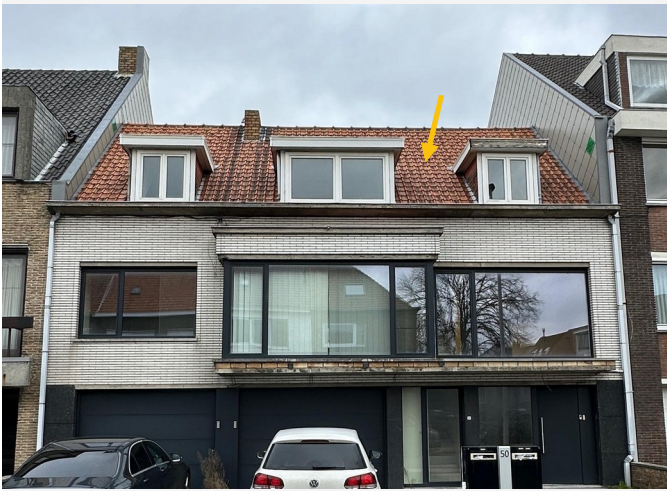
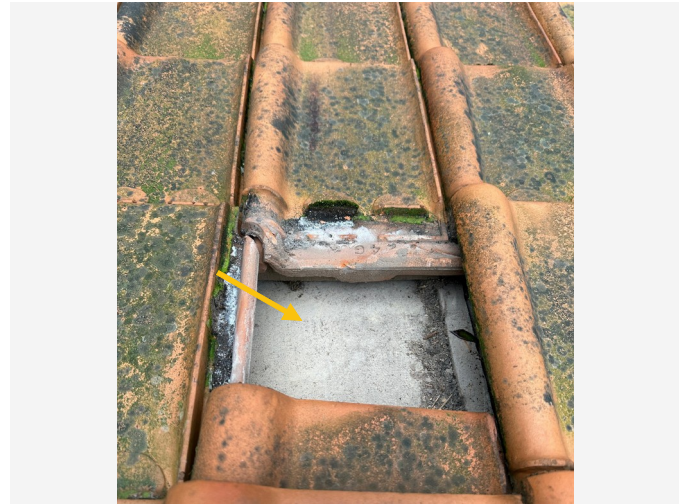
| <b>Eindbeoordeling materiaalrisico</b> | Laag materiaalrisico en/of verlaagde kans op vezelvrijgave |

| <b>Asbestsoort (vezeltype)</b> | Crocidoliet aanwezig |
| <b>Toestand van het materiaal</b> | Licht beschadigd, licht verweerd. Intact materiaal type Pical – asbestboard of categorie III 'gebondenheid' |

| <b>Beschrijving</b> | Onderdak zadeldak |
| <b>Asbestmateriaal</b> | Plaat, paneel, tablet - Type Menuiserite |

Het asbestmateriaal valt onder de mijlpaal van 2040.

Zorgvuldig beheren

- Zorg voor een veilig beheer. Vermijd het beschadigen van het asbestmateriaal. Controleer de toestand jaarlijks op wijzigingen.

- Eenvoudige handelingen: mag via doe-het-zelf of door werknemer(s) met opleidingsattest eenvoudige handelingen  
Voor onderdakplaten van het type menuiserite voorziet de wet geen verplichting om deze asbestverdachte toepassing te laten verwijderen door een firma met een opleidingsattest 'eenvoudige handelingen'. U mag in principe, ongeacht eventuele bestaande beschadigingen of vrije asbestvezels, deze asbestverdachte toepassing zelf verwijderen (na verwijdering dakbedekking en dus via de buitenzijde) en afvoeren naar een kringlooppark.

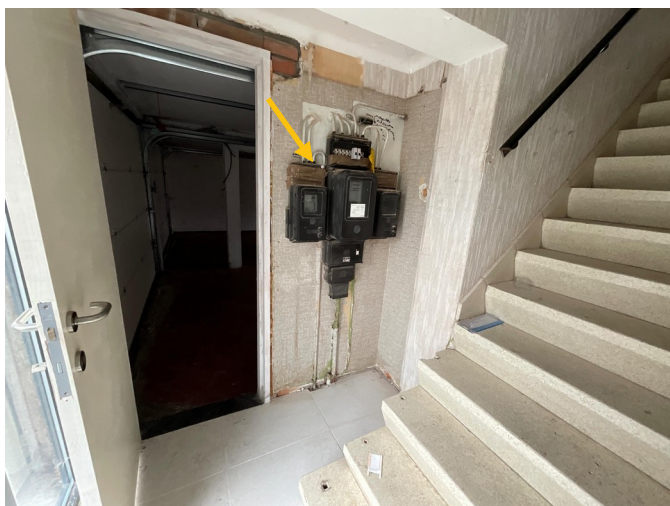
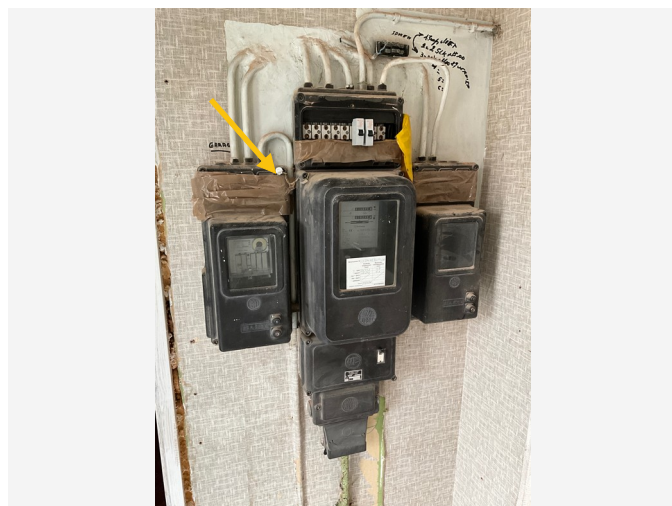
| Eindbeoordeling materiaalrisico | Laag materiaalrisico en/of verlaagde kans op vezelvrijgave |

| Asbestsoort (vezeltype) | Crocidoliet aanwezig |
| Toestand van het materiaal | Onbeschadigd, niet verweerd |

| Beschrijving | Bakelieten elektrische behuizing |

| <b>Asbestmateriaal</b> | Plaat, paneel, tablet - Type Bakeliet |

Het asbestmateriaal valt onder de mijlpaal van 2040.

Zorgvuldig beheren

- Zorg voor een veilig beheer. Vermijd het beschadigen van het asbestmateriaal. Controleer de toestand jaarlijks op wijzigingen.

- Eenvoudige handelingen: mag via doe-het-zelf of door werknemer(s) met opleidingsattest eenvoudige handelingen  
Voor tellers/schakelaars van het type bakeliet voorziet de wet geen verplichting om deze asbestverdachte toepassing te laten verwijderen door een firma met een opleidingsattest 'eenvoudige handelingen'. U mag in principe, ongeacht eventuele bestaande beschadigingen of vrije asbestvezels, deze asbestverdachte toepassing zelf verwijderen en afvoeren naar een kringlooppark.

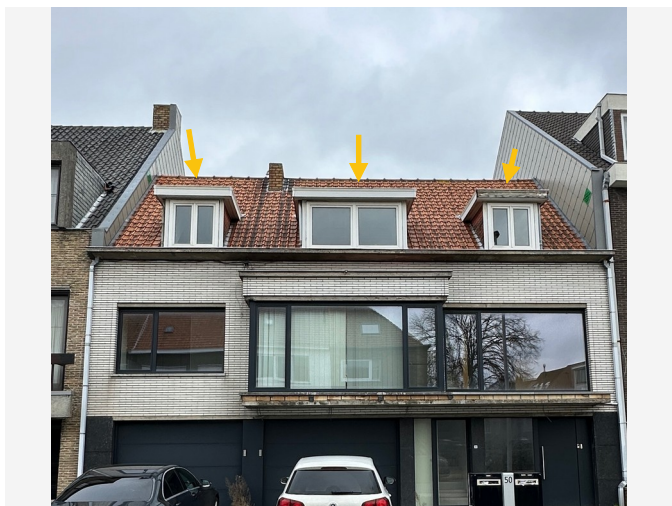
**Reden:** Het te onderzoeken materiaal situeert zich hoger dan 3,50 m te rekenen vanaf een veilige ondergrond

**Uitleg van de asbestdeskundige:** De dakkapellen bevinden zich op een hoogte van ongeveer 8 meter, bijgevolg konden de platte daken niet worden geïnspecteerd.

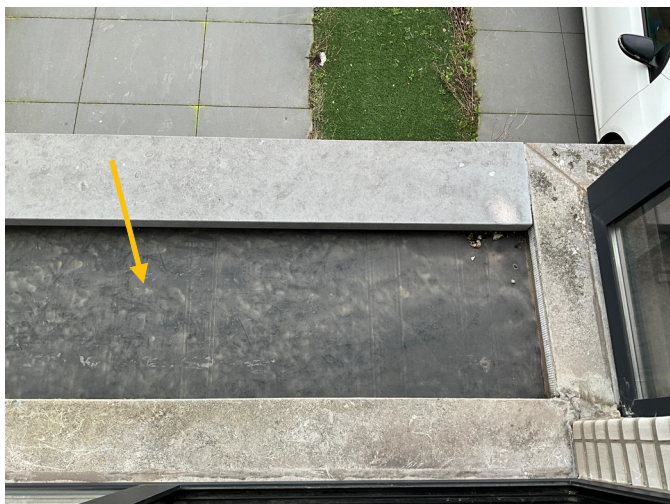
De dakbedekking van het klein stukje plat dak vooraan is niet-asbesthoudend.

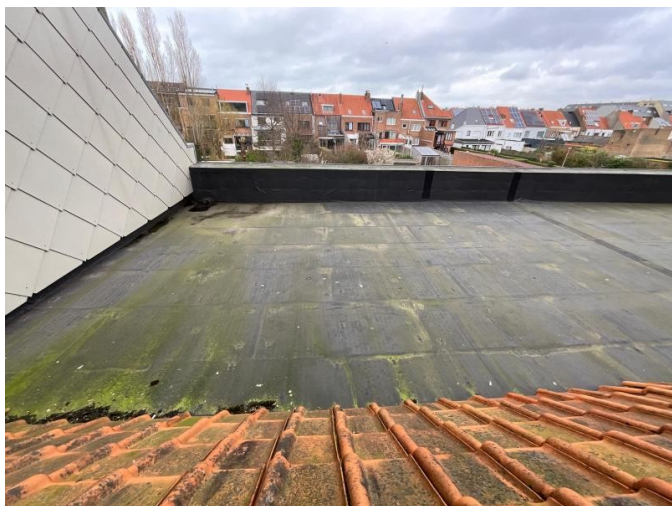
De dakbedekking van het plat dak achteraan is EPDM en bijgevolg niet-asbesthoudend.

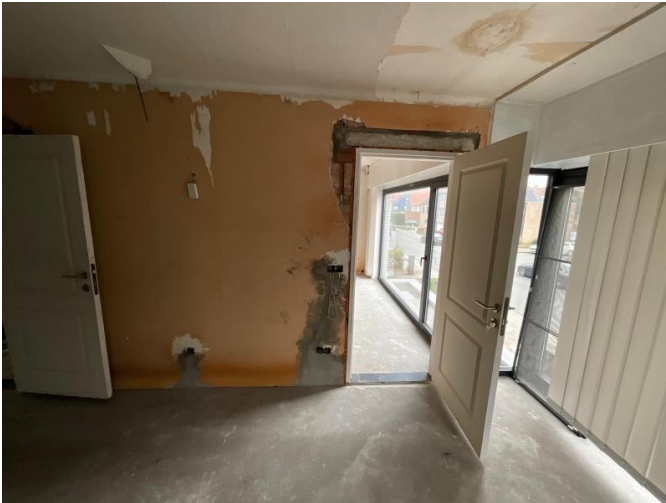
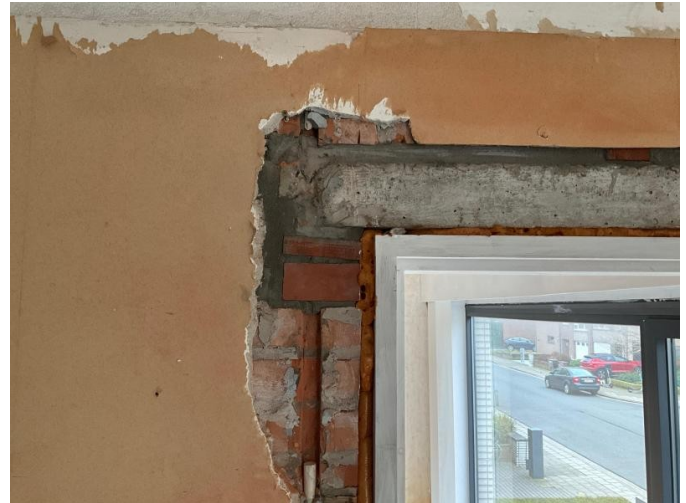
## Fiche 7: Pleister wand

Geen asbest

| # | Type | Referentie | Resultaat |
|---|---|---|---|
| 7.1 | Mengmonster | MM01 | Geen asbest |

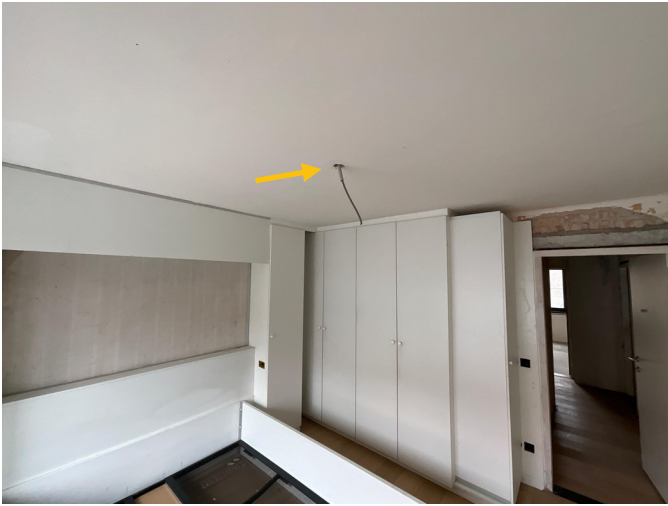
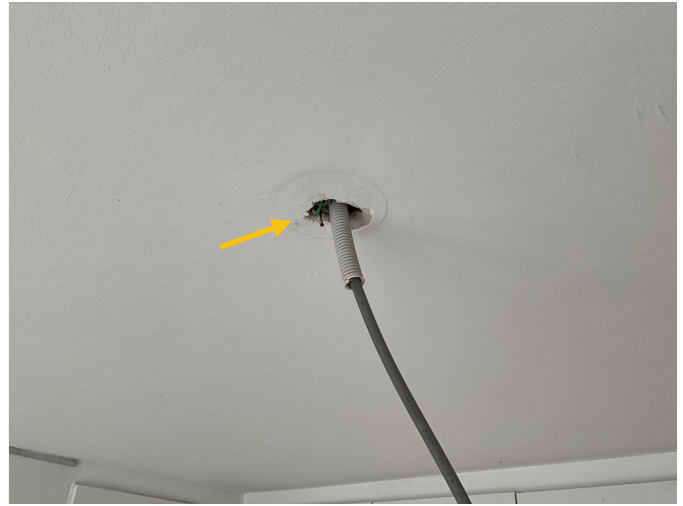
## Fiche 8: Pleister plafond

Geen asbest

| # | Type | Referentie | Resultaat |
|---|---|---|---|
| 8.1 | Mengmonster | MM02 | Geen asbest |

| <b>Opmerking</b> | <p>In de stookruimte werd geen pleister aangebracht, bijgevolg kon daar geen staal worden genomen.</p> <p>Deze hoeveelheden zijn een inschatting en kunnen niet gebruikt worden bij de opmaak van een offerte.</p> |
