Asbestinventarisatetest

Lijsterbeslaan 61, 8400 Oostende

Attestnummer : 20240604-000304.000

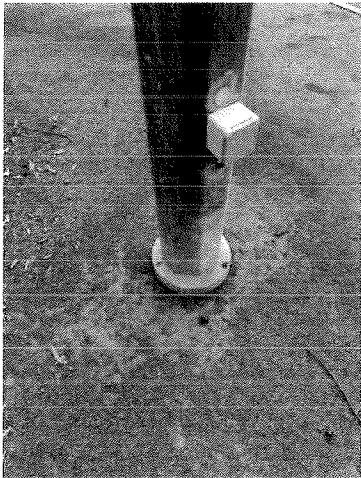
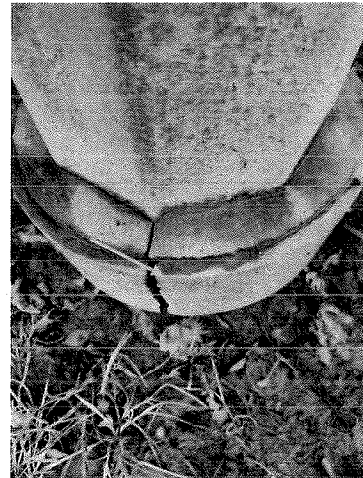
1. verloren bekisting verlichting tennisveld

Het asbestmateriaal valt onder de mijlpaal van 2040.

Hoog materiaalisico en/of hoge kans op vezelvrijgave

Crocidoliet aanwezig

Zwaar beschadigd, zwaar verweerd

verloren bekisting verlichting tennisveld

Verloren bekisting - Buis, koker

Dringend verwijderen

- Zorg voor een veilig beheer. Vermijd het beschadigen van het asbestmateriaal. Controleer de toestand jaarlijks op wijzigingen.

- Eenvoudige handelingen: mag via doe-het-zelf of door werknemer(s) met opleidingsattest eenvoudige handelingen
De gebroken bekistingen kunnen eenvoudig zelf verwijderd worden onder eenvoudige handelingen.
- Hermetische zone (erkend asbestverwijderaar)
De niet gebroken verloren bekisting dient verwijderd te worden in hermetische zone, tenzij de verloren bekisting op een eenvoudige handeling te demonteren is of mits aangepaste werkmethode goedgekeurd door FOD WASO.

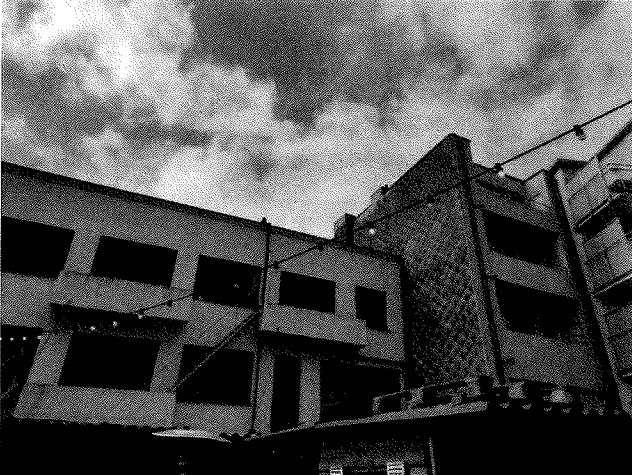
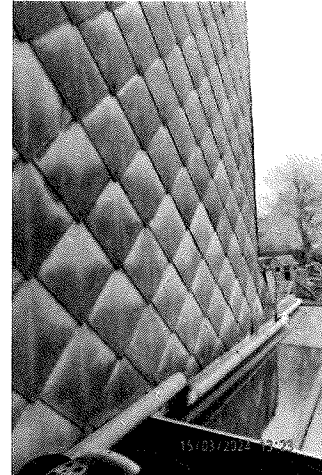
Fiche 2: gevelleien zijgevel bureu

Het asbestmateriaal valt onder de mijlpaal van 2034.

Eindbeoordeling materiaalrisico Verhoogd materiaalrisico en/of verhoogde kans op vezelvrijgave

Toestand van het materiaal Matig beschadigd, matig verweerd

Beschrijving gevellen zijgevel burens

Asbestmateriaal Dak- en gevelbekleding - Lei, shingle

Identificatiemethode	Vaststelling zonder monstername
Destructieve handeling voor identificatie	Nee
Opmerking	De hoeveelheid betreft een inschatting. Het is mogelijk dat een deel van de schouw behoort tot het bronperceel.

[Verwijderen](#)

- Zorg voor een veilig beheer. Vermijd het beschadigen van het asbestmateriaal. Controleer de toestand jaarlijks op wijzigingen.
- Hemelwater dat afspoelt van asbestcement daken of gevels kan asbestdeeltjes bevatten. Gebruik het enkel voor gesloten circuits (bv. spoelen toiletten). Reinig na het vervangen van het dak of de gevel de dakgoten en regenwaterput of -ton om asbesthoudend sediment of slib te verwijderen

- Eenvoudige handelingen: mag via doe-het-zelf of door werknemer(s) met opleidingsattest eenvoudige handelingen
Het betreft een hechtgebonden toepassing dat verwijderd kan worden onder eenvoudige handelingen mits te voldoen aan de bepalingen van de codex.

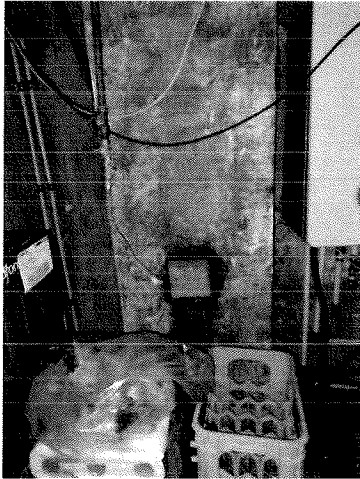
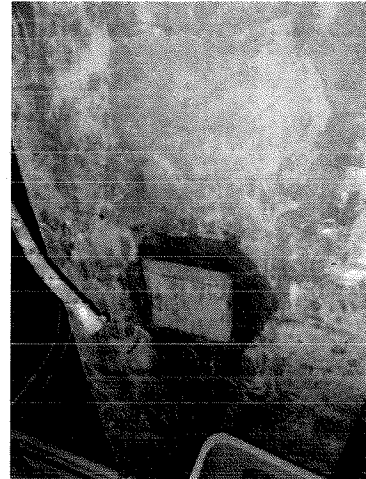
Het asbestmateriaal valt onder de mijlpaal van 2040.

Verhoogd materiaalrisico en/of verhoogde kans op vezelvrijgave

Licht beschadigd, licht verweerd. Intact materiaal type Pical – asbestboard of categorie III 'gebondenheid'

roetschuif

Brandwerende afsluiting (prefab geheel) - Luik

Verwijderen

- Zorg voor een veilig beheer. Vermijd het beschadigen van het asbestmateriaal. Controleer de toestand jaarlijks op wijzigingen.
- Scherm in afwachting van verwijdering het asbestmateriaal af van luchtstromingen en verstoring: bijvoorbeeld door het te verpakken, te fixeren, af te dekken, signalisatie - afbakening aan te brengen, ...

- Eenvoudige handelingen: mag via doe-het-zelf of door werknemer(s) met opleidingsattest eenvoudige handelingen
Het betreft een hechtgebonden toepassing dat verwijderd kan worden onder eenvoudige handelingen mits te voldoen aan de bepalingen van de codex.

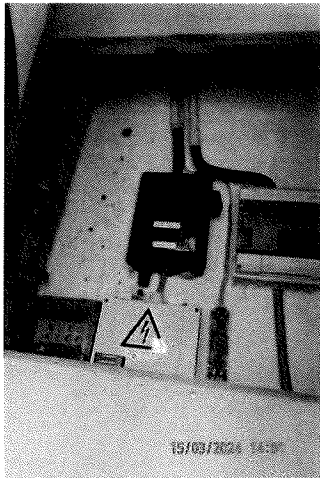
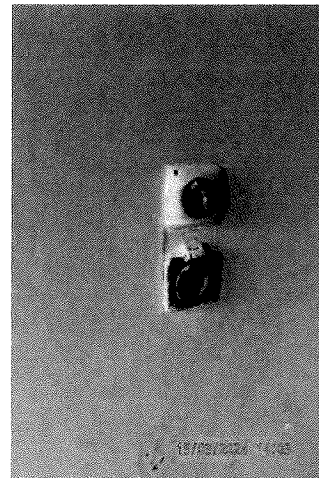
Het asbestmateriaal valt onder de mijlpaal van 2040.

Eindbeoordeling materiaalrisico Laag materiaalrisico en/of verlaagde kans op vezelvrijgave

Toestand van het materiaal Onbeschadigd, niet verweerd

Beschrijving bakeliet

Zorgvuldig beheren

- Zorg voor een veilig beheer. Vermijd het beschadigen van het asbestmateriaal. Controleer de toestand jaarlijks op wijzigingen.
- Voer bijkomende staalname(s) uit.

- Eenvoudige handelingen: mag via doe-het-zelf of door werknemer(s) met opleidingsattest eenvoudige handelingen
Asbesthoudende bakeliet kan verwijderd worden onder eenvoudige handelingen mits te voldoen aan de bepalingen van de codex.

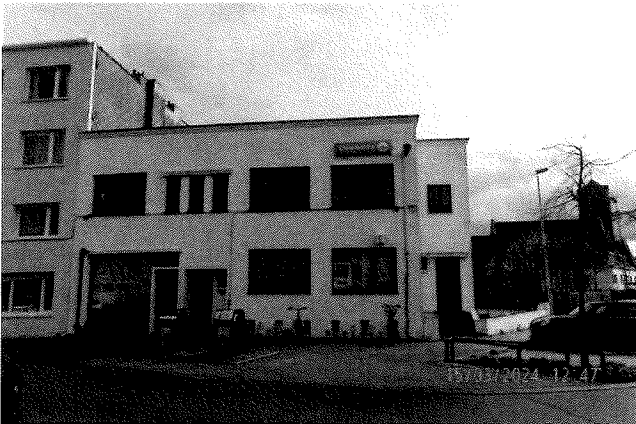
Tijdelijke beperking

Reden: Het te onderzoeken materiaal situeert zich hoger dan 3,50 m te rekenen vanaf een veilige ondergrond

Uitleg van de asbestdeskundige: Dak niet bereikbaar omwille van hoogte. Vermoedelijk roofing aanwezig.

(Asbest)materiaal	Dak- en gevelbekleding - Roofing
Karakterisatie	Asbest (verdacht)
Primaire drager	Plat dak

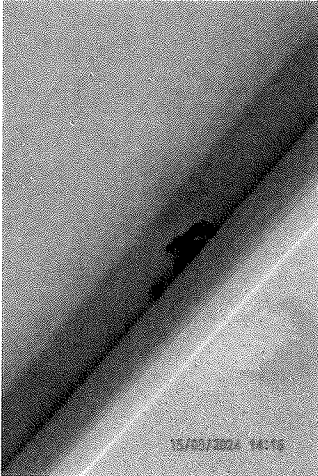
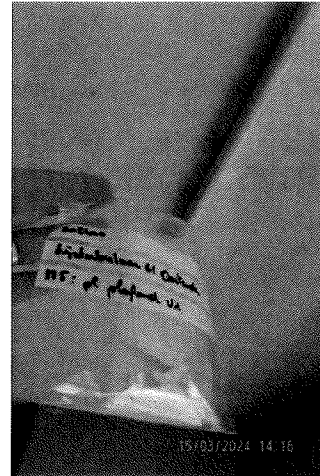
Fiche 6: pleister plafond

Geen asbest

#	Type	Referentie	Resultaat
6.1	Mengmonster	M2 v0	Geen asbest
6.2	Mengmonster	M5 v1	Geen asbest
6.3	Mengmonster	M8 v-1	Geen asbest

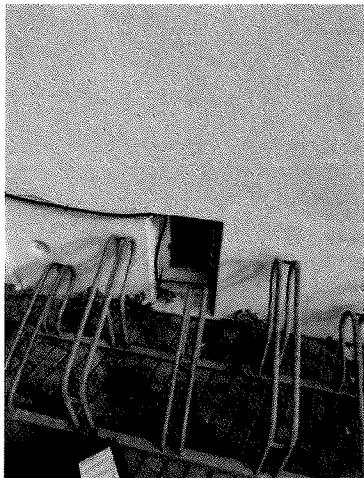
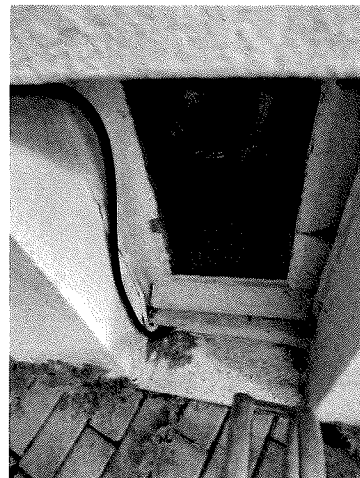
Fiche 7: mastiek glas/raam

Geen asbest

#	Type	Referentie	Resultaat
7.1	Puntmonster	M9	Geen asbest

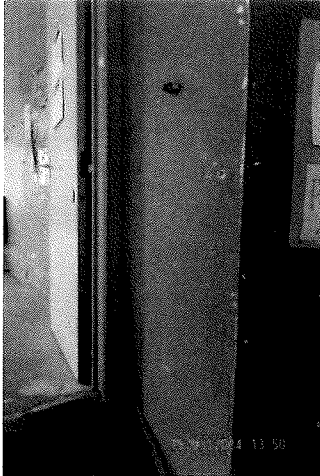
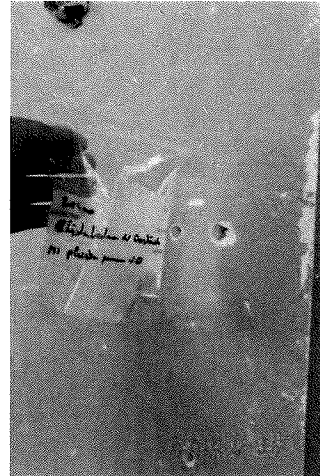
Fiche 8: pleisterwerk muur

Geen asbest

#	Type	Referentie	Resultaat
8.1	Mengmonster	M1 v0	Geen asbest
8.2	Mengmonster	M4 v1	Geen asbest
8.3	Mengmonster	M7 v-1	Geen asbest

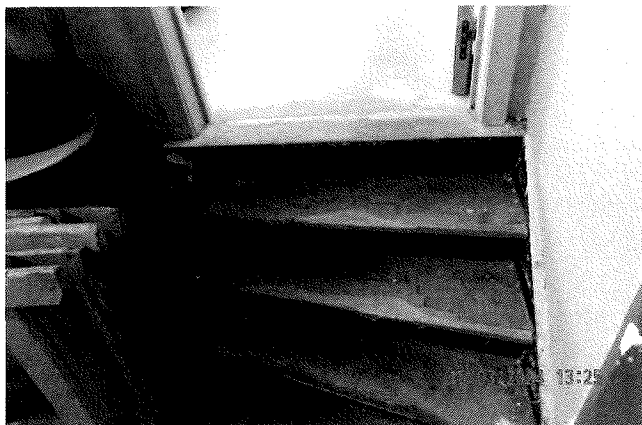
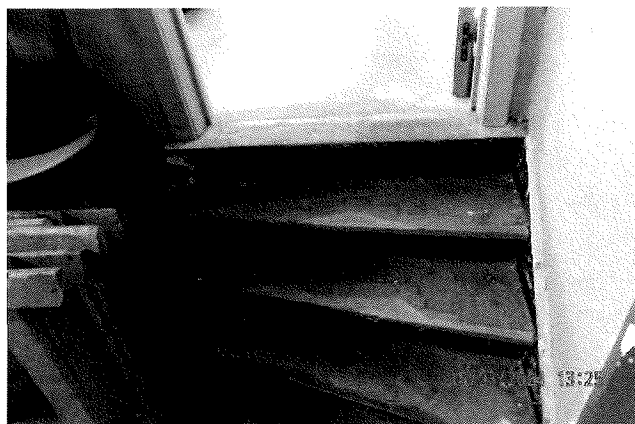
Fiche 9: vinyl

Geen asbest

#	Type	Referentie	Resultaat
9.1	Puntmonster	M3	Geen asbest

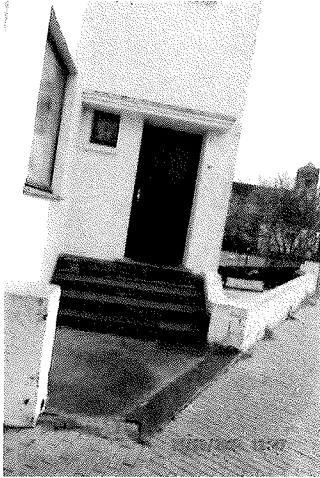
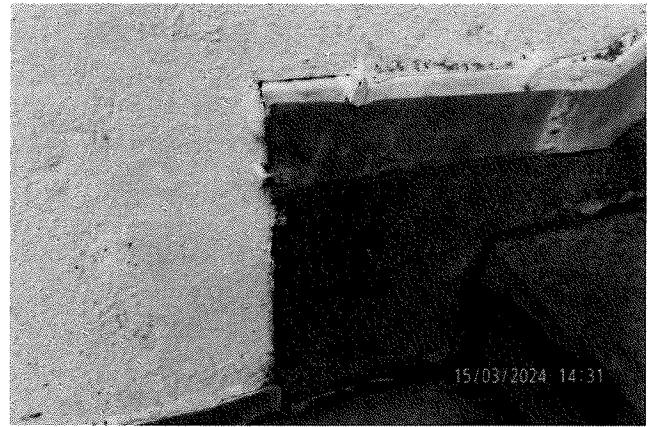
Fiche 10: roofing gevel

Geen asbest

#	Type	Referentie	Resultaat
10.1	Puntmonster	M6	Geen asbest
