# Asbestinventarisatetest

Euphrosina Beernaertstraat 122, 8400 Oostende

Attestnummer : 20240923-000441.000

Uitgegeven op : 23.09.2024

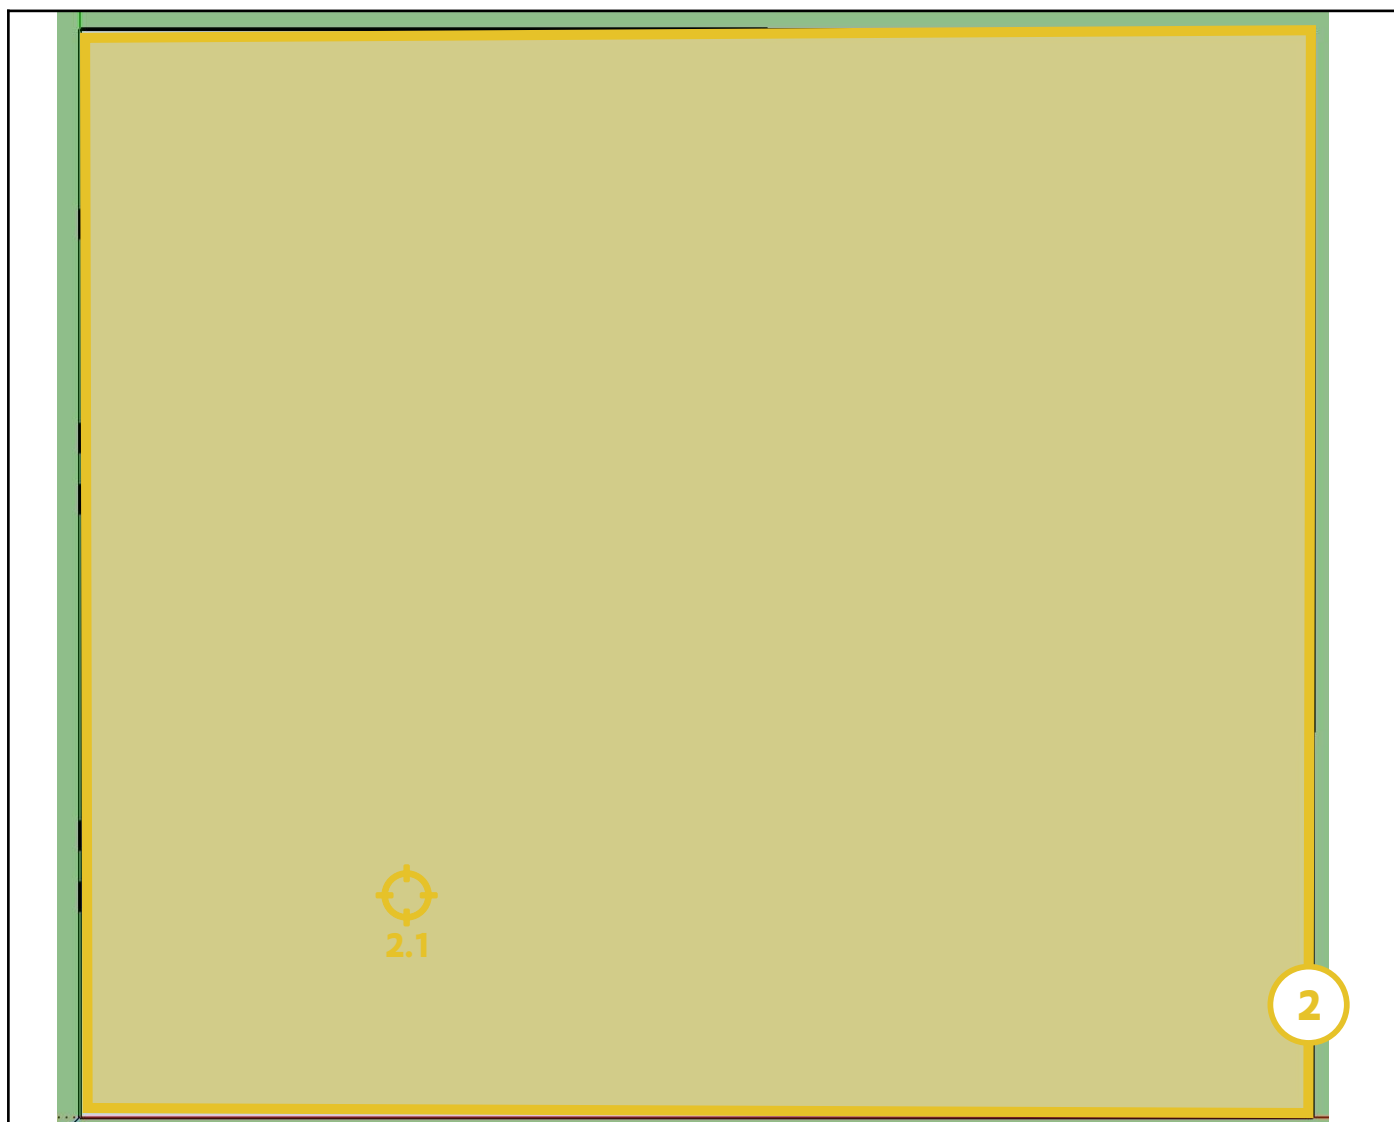
## Plan 1.6: Zolder

Beschrijving	Type	Actie
2. Onderdak type Menuiserite	Asbestmateriaal	Zorgvuldig beheren
2.1 Code: 004	Puntmonster	-

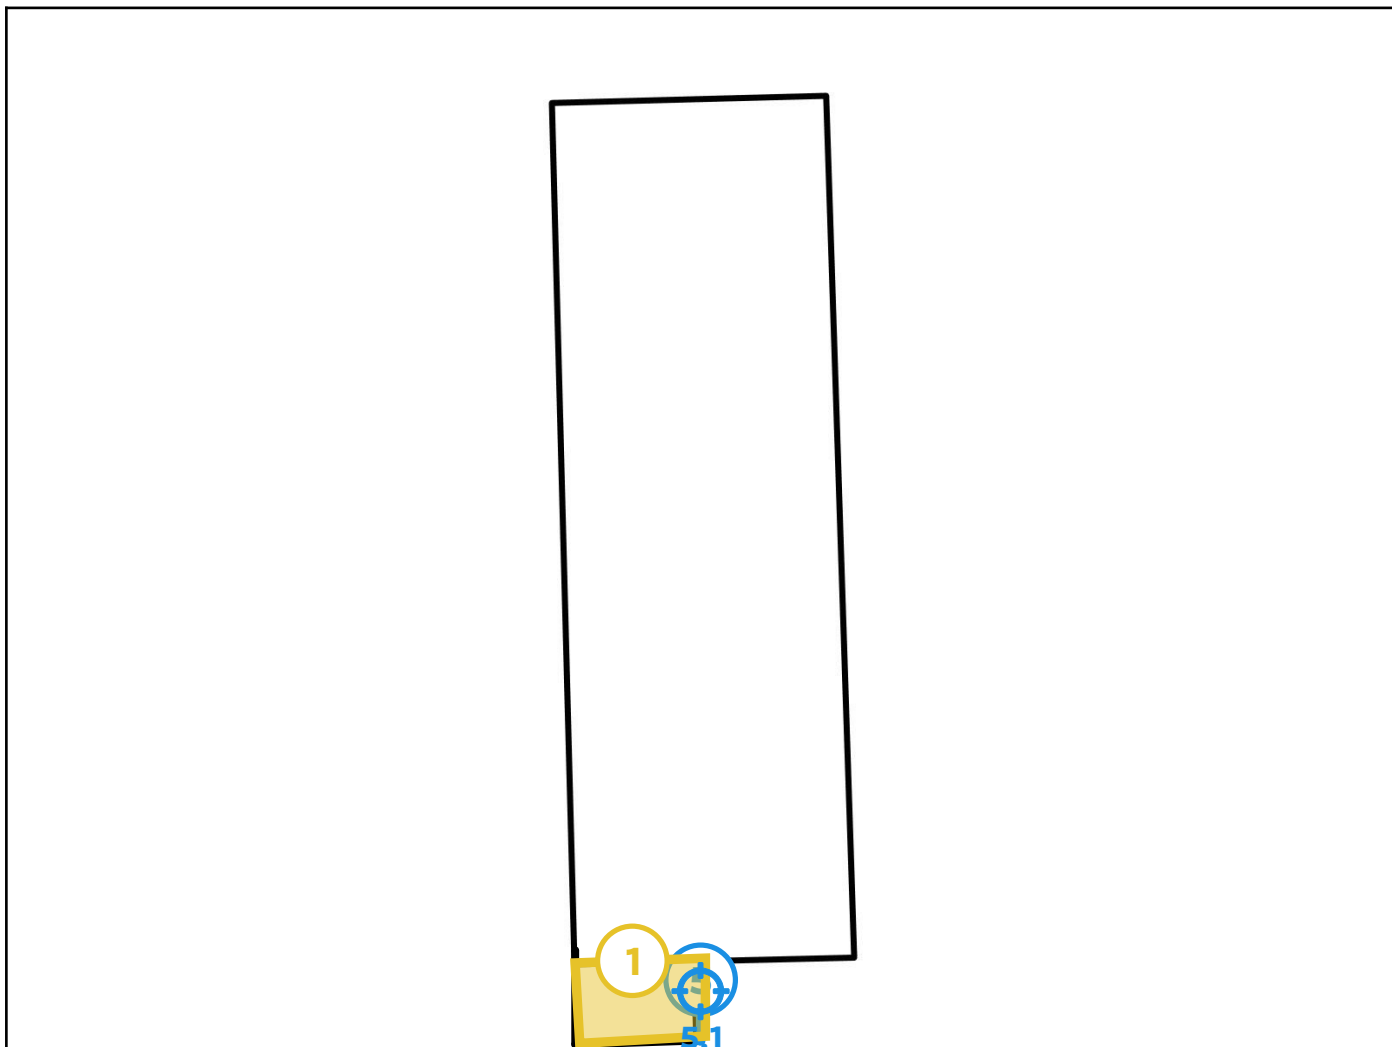
## Plan 1.7: Dak

Beschrijving	Type	Actie
1. Roofing	Asbestmateriaal	Zorgvuldig beheren
5. Gevel met leien	Geen asbest	-
5.1 Code: 005	Puntmonster	-

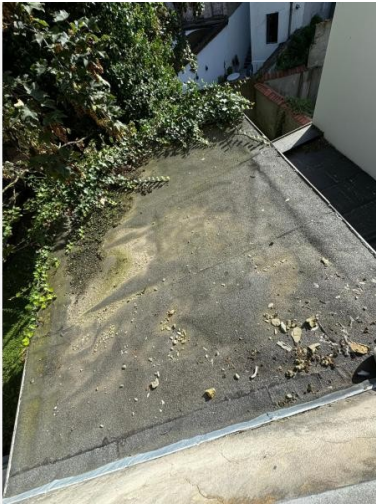
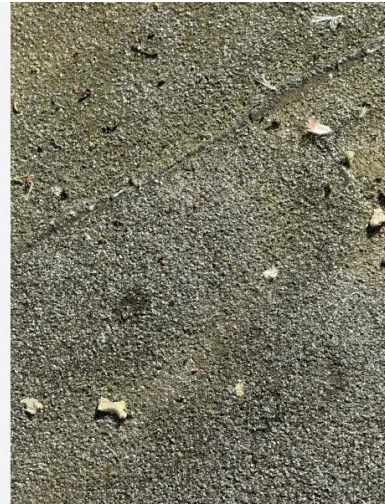
Het asbestmateriaal valt onder de mijlpaal van 2040.

Zorgvuldig beheren

Laag materiaalrisico en/of verlaagde kans op vezelvrijgave

Gebondenheid	Categorie 1: hechtgebonden in oorsprong
Asbestsoort (vezeltype)	Crocidoliet aanwezig
Asbestconcentratie	Laag (< 50%)
Afschermingsgraad van het gehele materiaal	Geheel of deels vrij aan de buitenlucht
Toestand van het materiaal	Licht beschadigd, licht verweerd. Intact calciumsilicaatmateriaal of categorie III 'gebondenheid'

Beschrijving	Roofing
Omgeving	Buiten
Primaire drager	Plat dak
Asbestmateriaal	Dak- en gevelbekleding - Roofing
Bindmiddel van asbestmateriaal	Bitumen (roofing, teer, asfalt)
Gebondenheid op basis van bindmiddel	Hecht
Hoeveelheid (oppervlakte - aantal)	<ul style="list-style-type: none"><li>15,00 m<sup>2</sup> - 1 stuk</li></ul>
Totale oppervlakte	15,00 m <sup>2</sup>
Eenvoudig bereikbaar	Ja
Bevestigingswijze	<ul style="list-style-type: none"><li>Verlijmd, ingegoten, versmeerd</li></ul>
Identificatiemethode	Vaststelling zonder monstername Motivatie: Groot risico op structurele gevolgschade (lekschade, werking installatie,...)
Destructieve handeling voor identificatie	Nee
Opmerking	Staalname tot op de eventuele onderliggende lagen is niet mogelijk zonder uitbreiding naar een destructief onderzoek.

- Zorg voor een veilig beheer en verwijder dit asbestmateriaal wanneer het bij werken eenvoudig bereikbaar wordt. Controleer de toestand jaarlijks op wijzigingen.
- Voer bijkomende staalname(s) uit.

- Eenvoudige handelingen: mag via doe-het-zelf of door werknemer(s) met opleidingsattest eenvoudige handelingen  
Deze toepassing kan door een aannemer die over een opleidingsattest eenvoudige handelingen beschikt of door een particulier (doe-het-zelf), verwijderd worden indien er geen verhoogd risico op vrijgave van asbestvezels (max. concentratie 0,01 vezels/cm<sup>3</sup> - CODEX Art. VI.3-54) ontstaat en de toepassing voorafgaand wordt gefixeerd/bevochtigd; de individuele elementen zonder machinale werktuigen en zonder breken of gooien een voor een losgemaakt worden; en ten slotte in gesloten verpakking weggevoerd worden naar een erkend afvalpunt (recyclagepark).

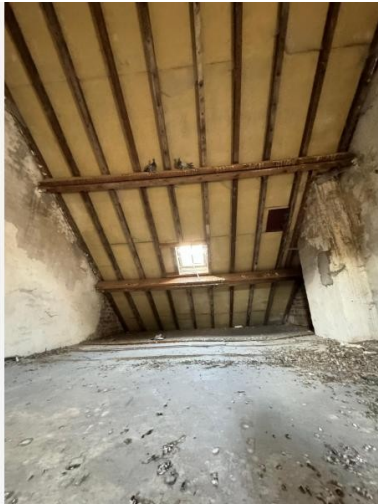
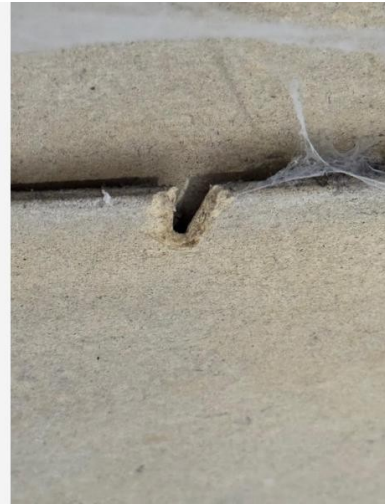
Het asbestmateriaal valt onder de mijlpaal van 2040.

Zorgvuldig beheren

Laag materiaalrisico en/of verlaagde kans op vezelvrijgave

Gebondenheid	Categorie 1: hechtgebonden in oorsprong
Asbestsoort (vezeltype)	Alleen chrysotiel
Asbestconcentratie	Laag (< 50%)
Afschermingsgraad van het gehele materiaal	Geheel of deels (ook) vrij aan de binnenlucht
Toestand van het materiaal	Licht beschadigd, licht verweerd. Intact calciumsilicaatmateriaal of categorie III 'gebondenheid'

#	Type	Referentie	Resultaat
2.1	Puntmonster	004	Chrysotiel

Beschrijving	Onderdak type Menuiserie
Omgeving	Binnen
Primaire drager	Schuin dak
Asbestmateriaal	Plaat, paneel, tablet - Type Menuiserie
Bindmiddel van asbestmateriaal	Cement
Gebondenheid op basis van bindmiddel	Hecht
Hoeveelheid (oppervlakte - dikte - aantal)	<ul style="list-style-type: none"><li>• 65,00 m<sup>2</sup> - 0,80 cm - 1 stuk</li></ul>
Totaal volume	0,52 m <sup>3</sup>
Eenvoudig bereikbaar	Ja
Bevestigingswijze	<ul style="list-style-type: none"><li>• Geklemd</li></ul>
Identificatiemethode	Vaststelling met monstername
Destructieve handeling voor identificatie	Nee
Opmerking	De hoeveelheid is een schatting en kan afwijken van de werkelijke toestand.

- Zorg voor een veilig beheer en verwijder dit asbestmateriaal wanneer het bij werken eenvoudig bereikbaar wordt. Controleer de toestand jaarlijks op wijzigingen.

- Eenvoudige handelingen: mag via doe-het-zelf of door werknemer(s) met opleidingsattest eenvoudige handelingen  
Deze toepassing kan door een aannemer die over een opleidingsattest eenvoudige handelingen beschikt of door een particulier (doe-het-zelf), verwijderd worden indien er geen verhoogd risico op vrijgave van asbestvezels (max. concentratie 0,01 vezels/cm<sup>3</sup> - CODEX Art. VI.3-54) ontstaat en de toepassing voorafgaand wordt gefixeerd/bevochtigd; de individuele elementen zonder machinale werktuigen en zonder breken of gooien een voor een losgemaakt worden; en ten slotte in gesloten verpakking weggevoerd worden naar een erkend afvalpunt (recyclagepark).

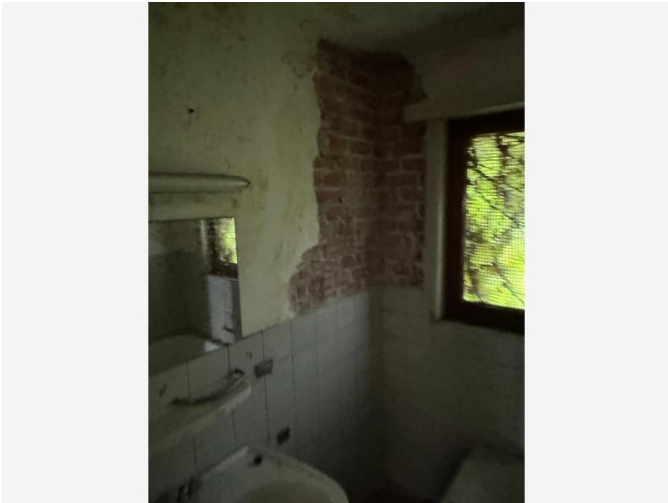
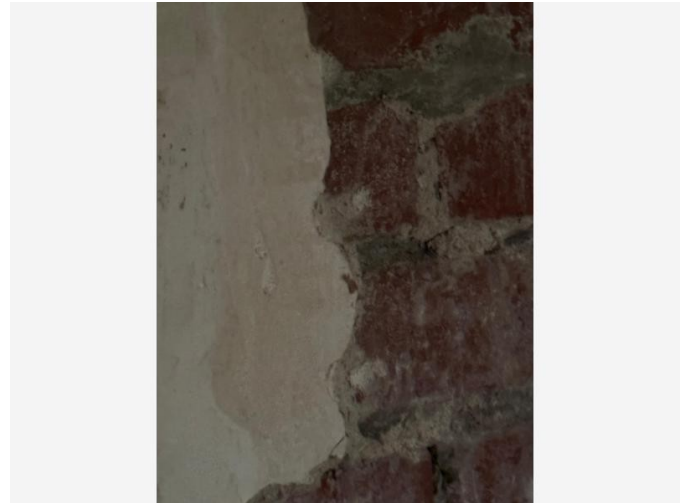
Geen asbest

#	Type	Referentie	Resultaat
3.1	Mengmonster	001	Geen asbest

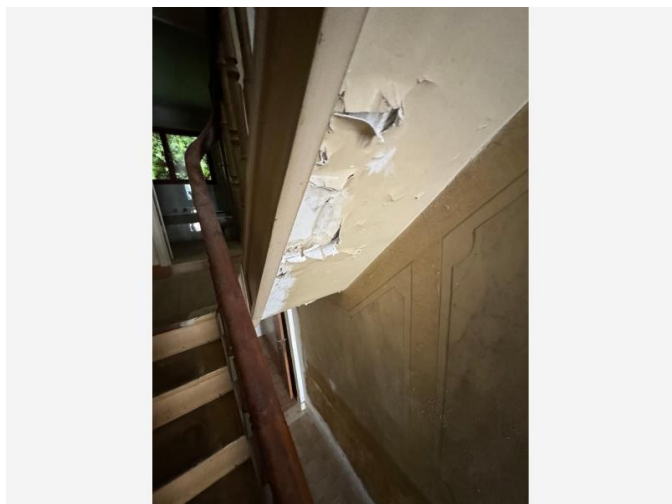
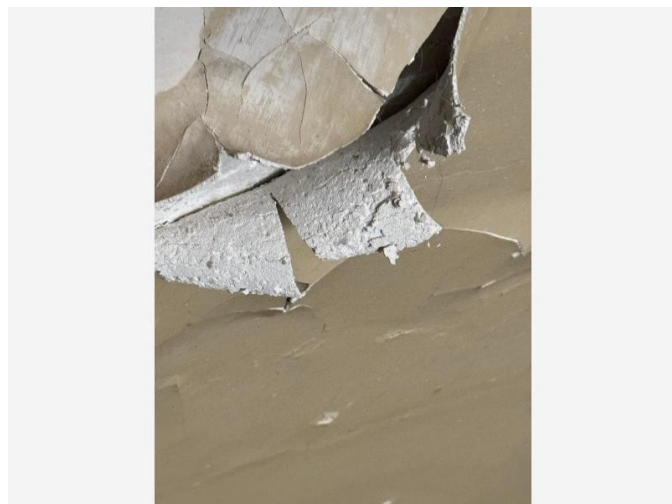
## Fiche 4: Pleisterwerk plafonds

Geen asbest

#	Type	Referentie	Resultaat
4.1	Mengmonster	002	Geen asbest

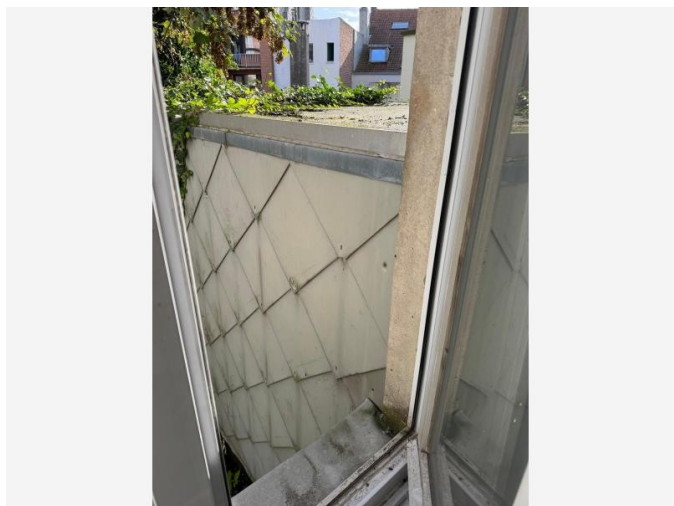
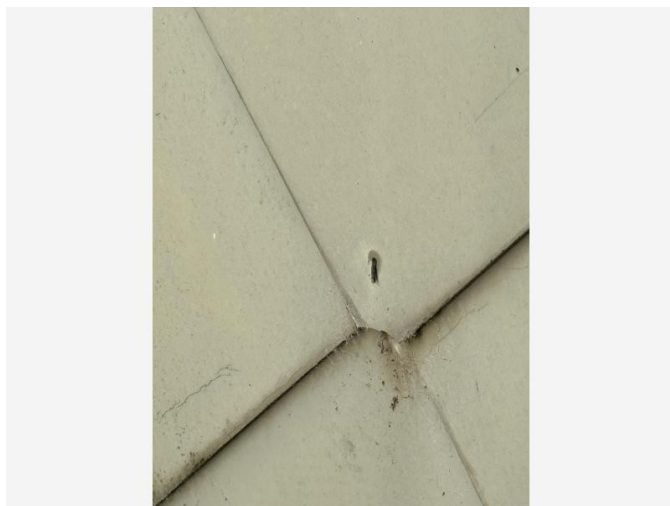
## Fiche 5: Gevel met leien

Geen asbest

#	Type	Referentie	Resultaat
5.1	Puntmonster	005	Geen asbest

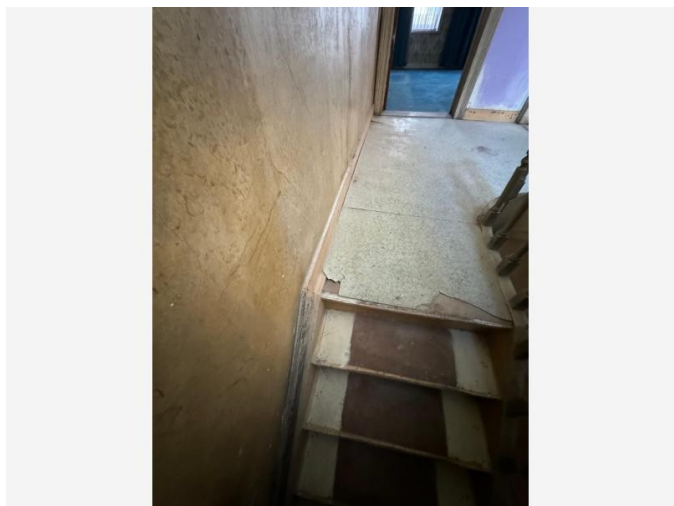
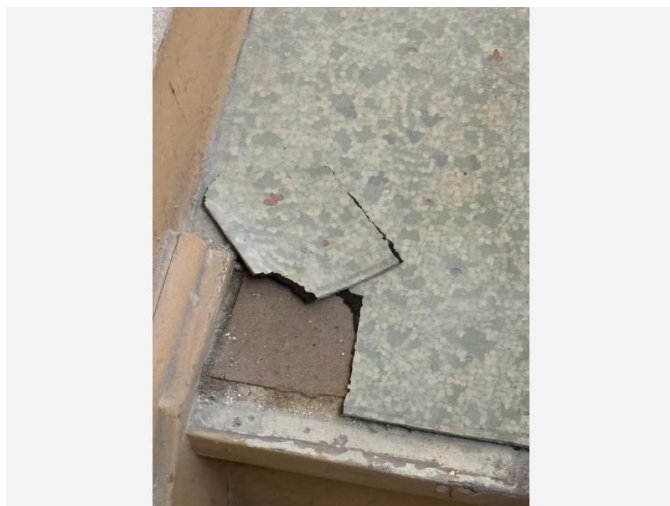
## Fiche 6: Vloerzeil

Geen asbest

#	Type	Referentie	Resultaat
6.1	Puntmonster	003	Geen asbest
