# Asbestinventarisatattest

Parijsstraat 17/0204, 8400 Oostende

Attestnummer : 20260825-000204.000

Uitgegeven op : 25.08.2026

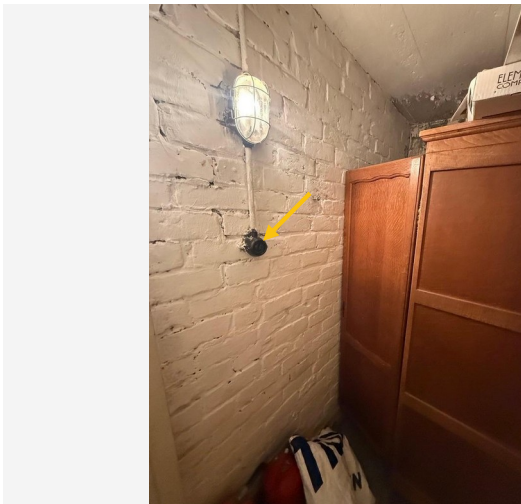
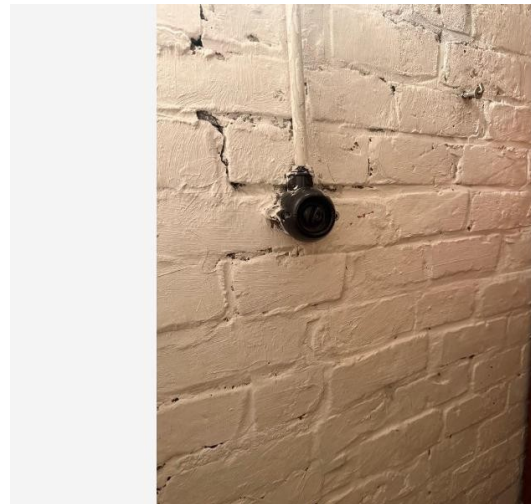
| Beschrijving | Type | Actie |
|---|---|---|
| 1. Elektrische behuizing type Bakeliet | Asbestmateriaal | Zorgvuldig beheren |

Het asbestmateriaal valt onder de mijlpaal van 2040.

| Eindbeoordeling materiaalarisico | Laag materiaalarisico en/of verlaagde kans op vezelvrijgave |

| Gebondenheid | Categorie 1: hechtgebonden in oorsprong |
| Asbestsoort (vezeltype) | Crocidoliet aanwezig |
| Asbestconcentratie | Laag (< 50%) |
| Toestand van het materiaal | Onbeschadigd, niet verweerd |

| Beschrijving | Elektrische behuizing type Bakeliet |
| Identificatiemethode | <p>De asbestdeskundige beoordeelt het materiaal als asbestverdacht en dus asbesthoudend, en dit zonder monstername.</p> <p>Motivatie: De monstername brengt andere schade aan dan schade die inherent is aan de monstername.</p> |

- Zorg voor een veilig beheer. Vermijd het beschadigen van het asbestmateriaal. Controleer de toestand jaarlijks op wijzigingen.
- Voer bijkomende staalname(s) uit.

- Eenvoudige handelingen: mag via doe-het-zelf of door werknemer(s) met opleidingsattest eenvoudige handelingen  
Deze toepassing kan door een aannemer die over een opleidingsattest eenvoudige handelingen beschikt of door een particulier (doe-het-zelf), verwijderd worden indien er geen verhoogd risico op vrijgave van asbestvezels (max. concentratie 0,01 vezels/cm<sup>3</sup> - CODEX Art. VI.3-54) ontstaat en de toepassing voorafgaand wordt gefixeerd/bevochtigd; de individuele elementen zonder machinale werktuigen (boormachine, slijpschijf, hogedrukreiniger,...) en zonder breken of gooien een voor een losgemaakt worden; en ten slotte dubbel en luchtdicht verpakt weggevoerd worden naar een erkend afvalpunt (recyclagepark).

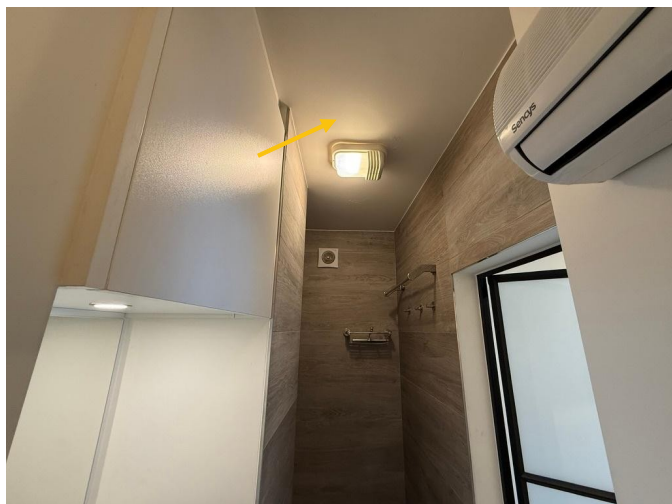
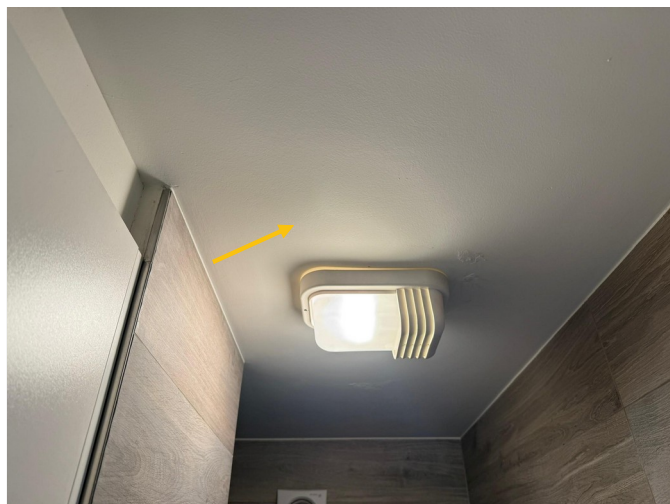
## Fiche 2: Pleisterwerk plafonds

Geen asbest

| # | Type | Referentie | Resultaat |
|---|---|---|---|
| 2.1 | Mengmonster | MM02 | Geen asbest |

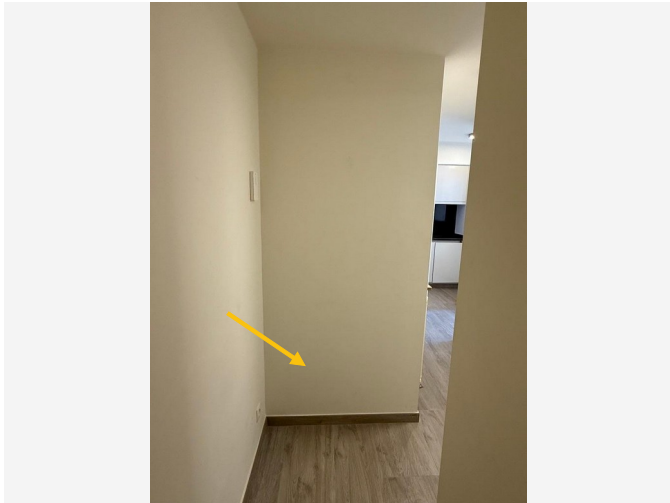
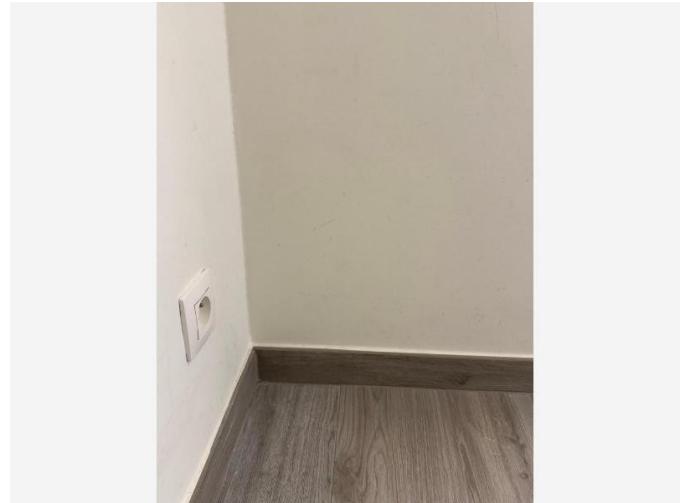
## Fiche 3: Pleisterwerk wanden

Geen asbest

| # | Type | Referentie | Resultaat |
|---|---|---|---|
| 3.1 | Mengmonster | MM01 | Geen asbest |

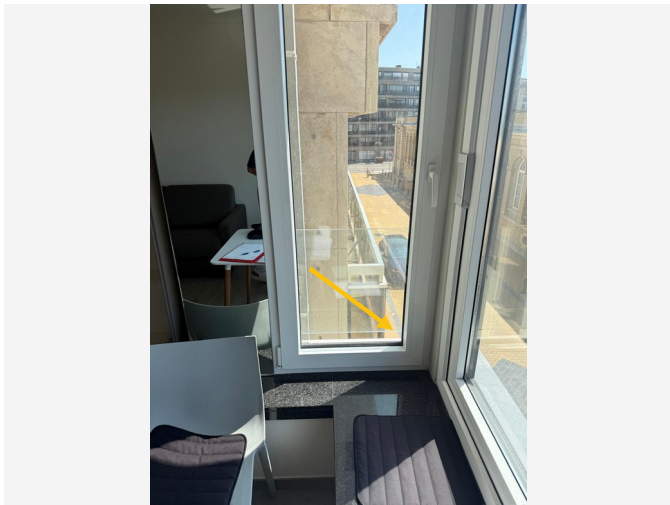
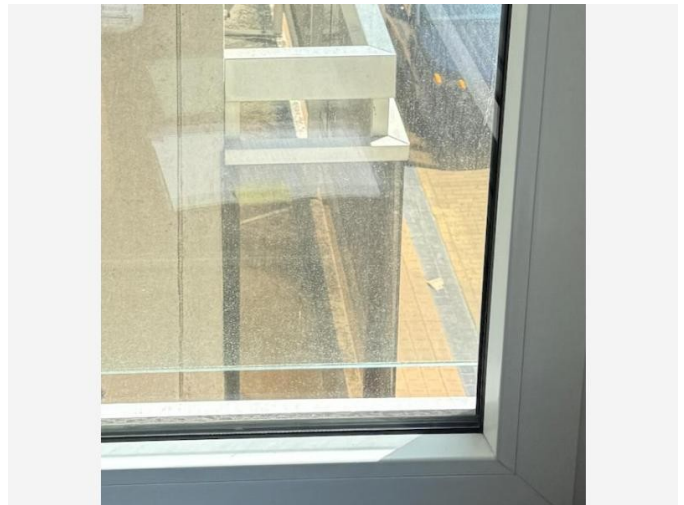
### Fiche 4: Kit aan alle ramen en deuren

| Beschrijving | Notitie | Terug te vinden op plannen |
|---|---|---|
| Fiche 4: Kit aan alle ramen en deuren | De kit aan alle ramen en deuren is niet asbestverdacht. | - |
