Asbestinventarisatetest

De Neufstraat 56, 2100 Antwerpen

Attestnummer : 20240403-000219.000

Uitgegeven op : 03.04.2024

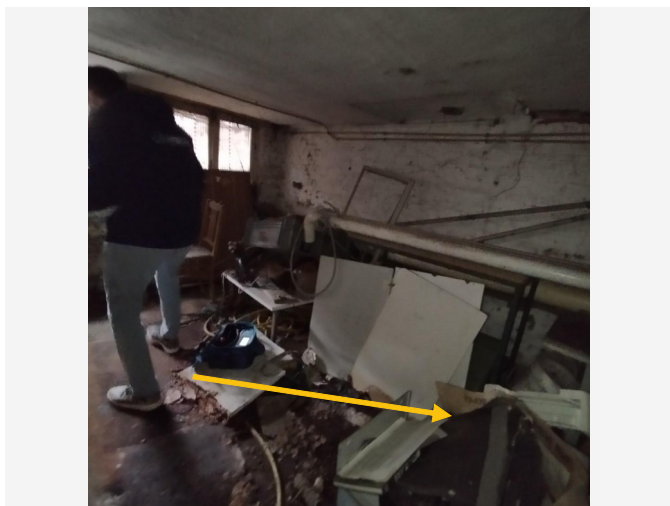
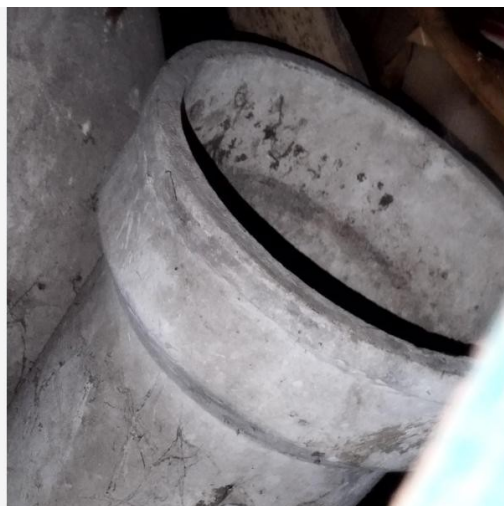
Het asbestmateriaal valt onder de mijlpaal van 2040.

Dringend verwijderen

Beschrijving	Buis kelder
Type afvalstof	Betreft stock-voorraad of gedemonteerde asbestmaterialen
Aanwezige resten	2 bochten gedemonteerde buis.
Omgeving	Binnen
Primaire drager	Vloer
Asbestmaterialen	<ul style="list-style-type: none">Buis, koker, leiding, pijp, doorvoer
Bindmiddel van asbestmateriaal	Cement
Gebondenheid op basis van bindmiddel	Hecht
Hoeveelheid (gewicht - aantal)	<ul style="list-style-type: none">10,00 kg - 1 stuk
Totaal gewicht	10,00 kg
Eenvoudig bereikbaar	Ja
Identificatiemethode	Vaststelling zonder monsternamen

- Verwijder het asbestafval.

- Eenvoudige handelingen: mag via doe-het-zelf of door werknemer(s) met opleidingsattest eenvoudige handelingen

Bij de gemeente of het plaatselijk containerpark kan je afsluitzakken opvragen om het afval dubbel te verpakken en het af te voeren als hechtgebonden materiaal naar het containerpark. Bescherm jezelf voldoende met de nodige PBM's (mondmasker FFP3, handschoenen, Tyvec, ...).

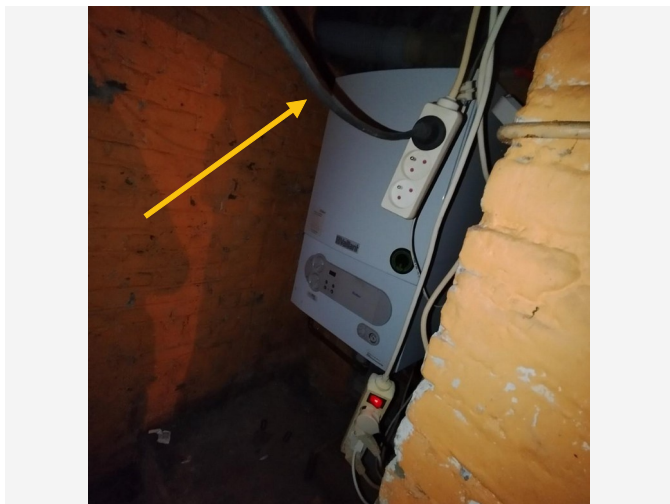
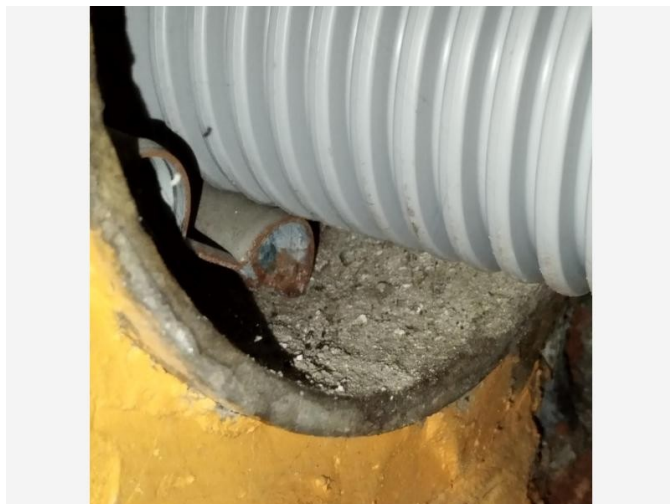
Het asbestmateriaal valt onder de mijlpaal van 2040.

Verwijderen

Eindbeoordeling materiaalrisico	Verhoogd materiaalrisico en/of verhoogde kans op vezelvrijgave
---------------------------------	--

Gebondenheid	Categorie 1: hechtgebonden in oorsprong
Asbestsoort (vezeltype)	Crocidoliet aanwezig
Asbestconcentratie	Laag (< 50%)
Afschermingsgraad van het gehele materiaal	Geheel of deels (ook) vrij aan binnenluchtstromen
Toestand van het materiaal	Licht beschadigd, licht verweerd. Intact materiaal type Pical – asbestboard of categorie III 'gebondenheid'

Beschrijving	Doorvoer kelder
Omgeving	Binnen
Primaire drager	HVAC infrastructuur en uitrusting
Asbestmateriaal	Buis, koker, leiding, pijp, doorvoer
Bindmiddel van asbestmateriaal	Cement
Gebondenheid op basis van bindmiddel	Hecht
Hoeveelheid (lengte - omtrek - dikte - aantal)	• 0,10 m - 40,00 cm - 1,00 cm - 1 stuk
Totaal volume	< 0,001 m ³

Eenvoudig bereikbaar	Ja
Bevestigingswijze	<ul style="list-style-type: none">• Verlijmd, ingegoten, versmeerd
Identificatiemethode	Vaststelling zonder monstername
Destructieve handeling voor identificatie	Nee
Opmerking	Buis achter de vaillant brander.

- Zorg voor een veilig beheer. Vermijd het beschadigen van het asbestmateriaal. Controleer de toestand jaarlijks op wijzigingen.

- Eenvoudige handelingen: enkel door erkend asbestverwijderaar
De buis kan voorzichtig losgebeiteld worden, extra bevochtigen om stof te voorkomen + dragen van de nodige beschermingsmiddelen (mondmasker ffp3, handschoenen, tyvec) Bij de gemeente/containerpark afsluitzakken halen om dubbel in te pakken en af te voeren naar het containerpark als hechtgebonden asbestafval.

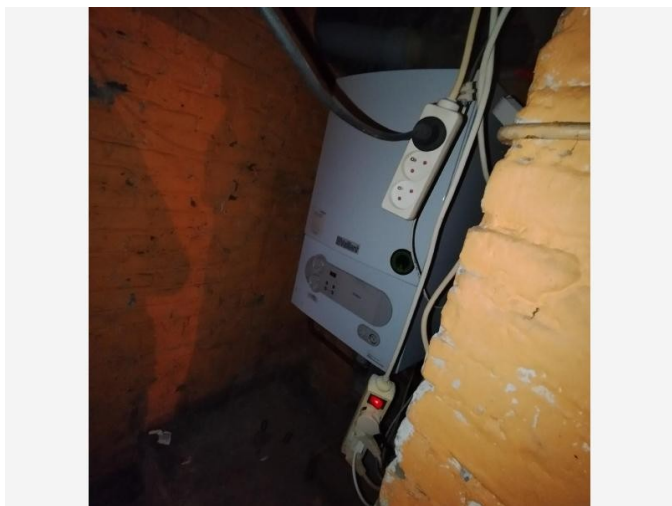
De brander is van 2011 en dus niet verdacht.

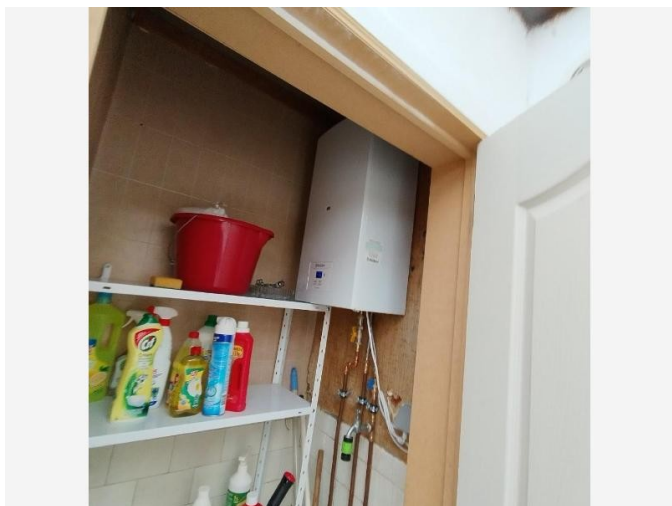
De brander is van '23 en dus niet asbest verdacht.

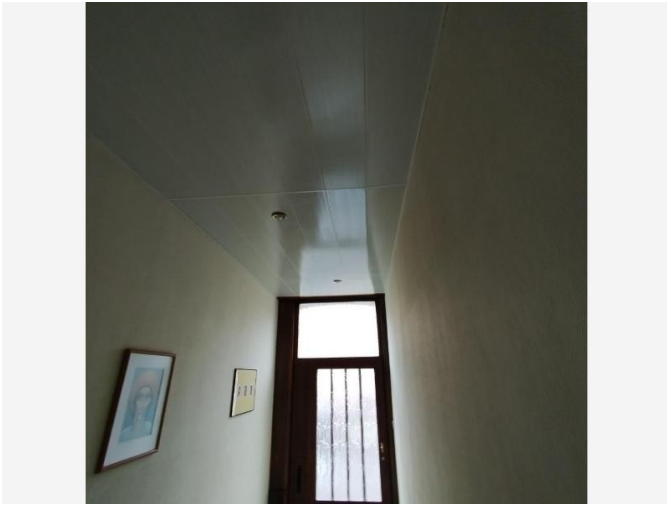
Alle plafonds zijn afgewerkt met valse plafonds in plaatmateriaal of houten schroten. Het is niet duidelijk of er pleisterwerk aanwezig is achter deze valse plafonds, het is aangewezen om bijkomend onderzoek uit te voeren bij werken. Een deel van de plafonds is in

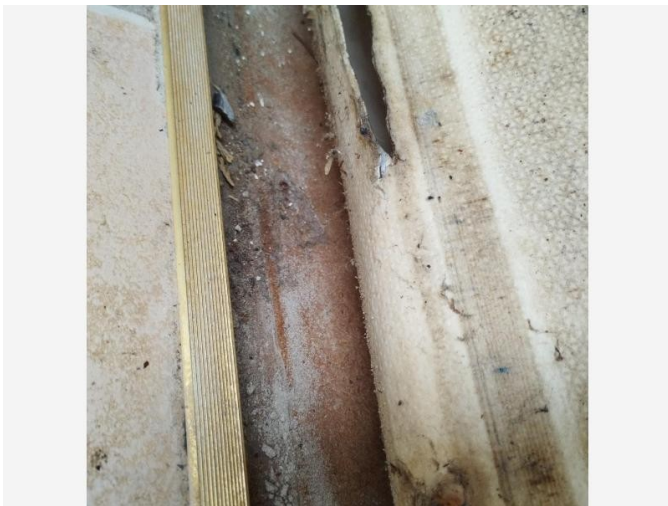
Volgens expertise kunnen we deze vinyl als niet asbest verdacht beschouwen (soepel en flexibel van structuur.)

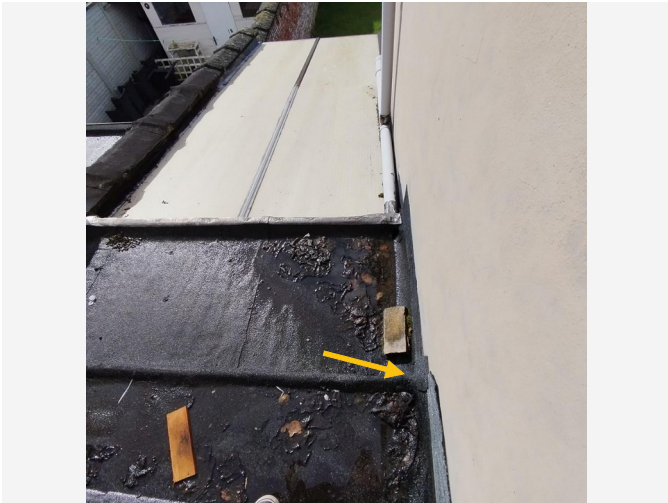
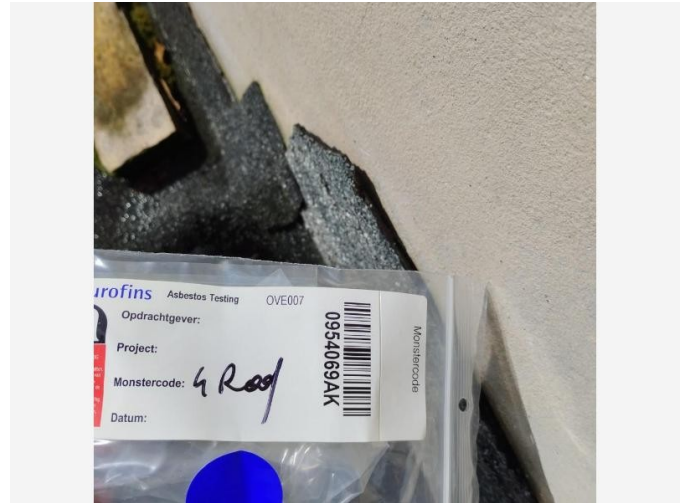
Fiche 8: Roofing

Geen asbest

#	Type	Referentie	Resultaat
8.1	Puntmonster	Roofing	Geen asbest

Beschrijving	Roofing
Omgeving	Buiten
Primaire drager	Plat dak
Bindmiddel van materiaal	Bitumen (roofing, teer, asfalt)

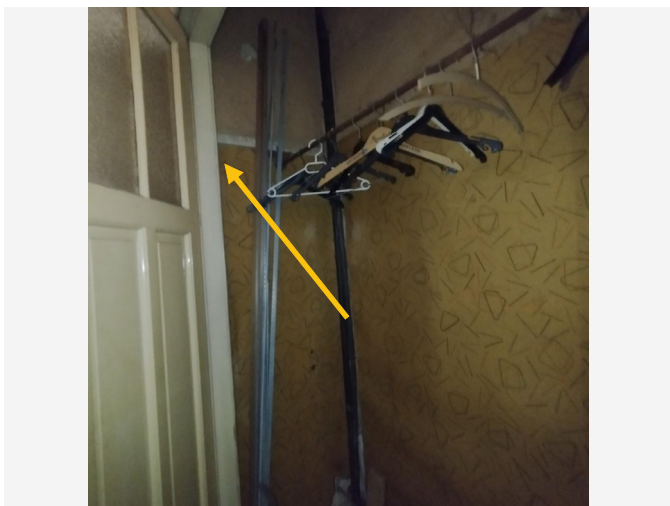
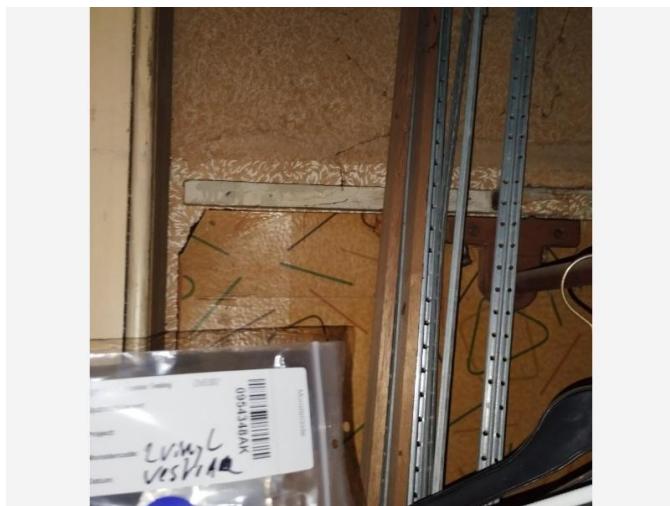
Geen asbest

#	Type	Referentie	Resultaat
9.1	Puntmonster	vinyl vestiaire	Geen asbest

Beschrijving	vinyl vestiaire
Omgeving	Binnen
Primaire drager	Binnenwand
Bindmiddel van materiaal	Karton - papier - viltachtig

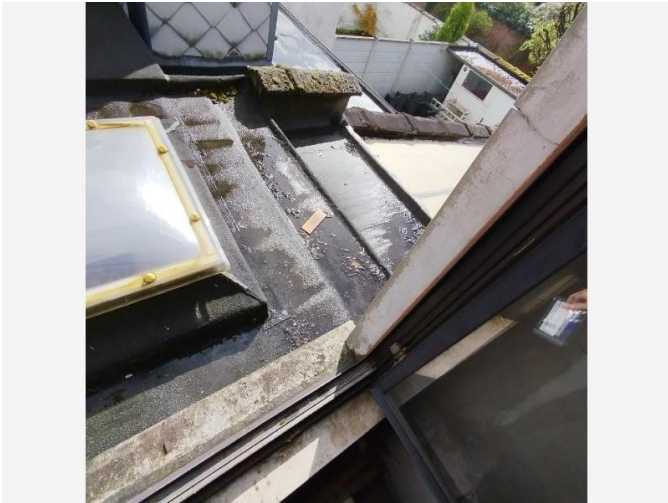
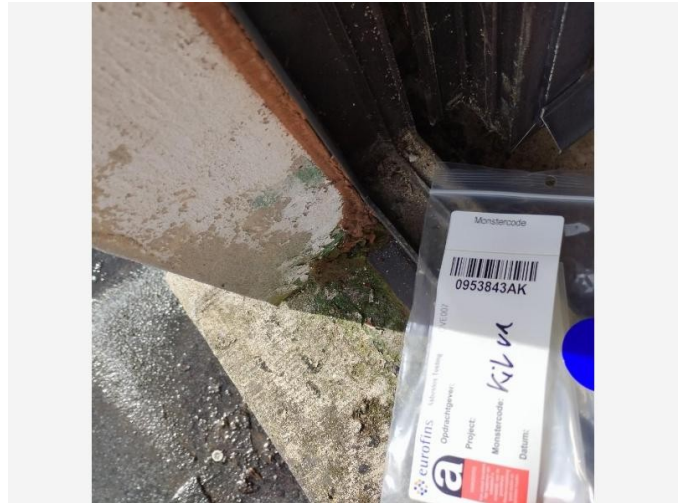
Geen asbest

#	Type	Referentie	Resultaat
10.1	Puntmonster	Kit v1	Geen asbest

Beschrijving	Kit v1
Omgeving	Buiten
Primaire drager	Wandopening verticaal (raam, deur, ...)
Bindmiddel van materiaal	Kitten, mastiek, pasta

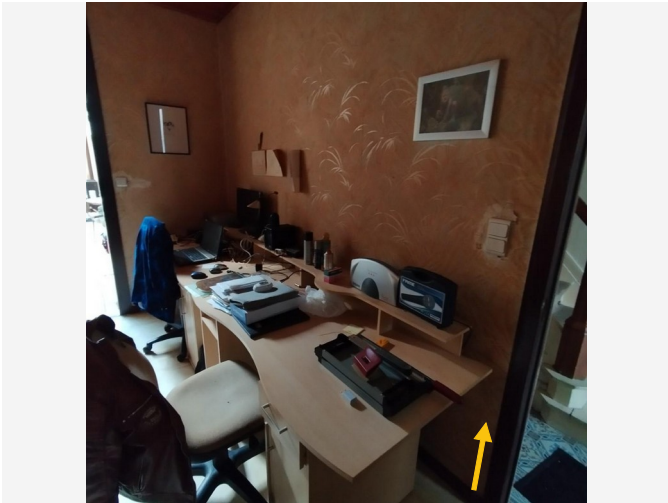
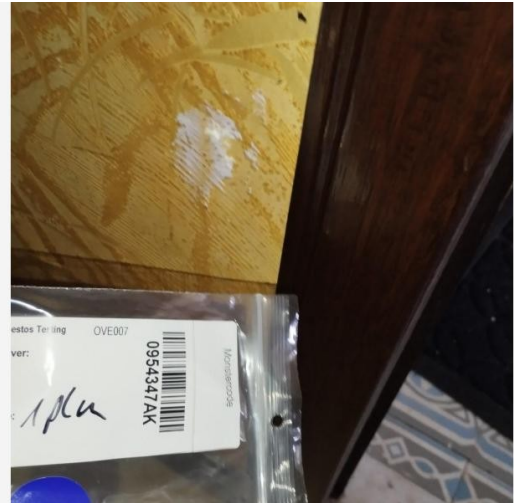
Geen asbest

#	Type	Referentie	Resultaat
11.1	Mengmonster	Muurpleister	Geen asbest

Beschrijving	Muurpleister
Omgeving	Binnen
Primaire drager	Binnenwand

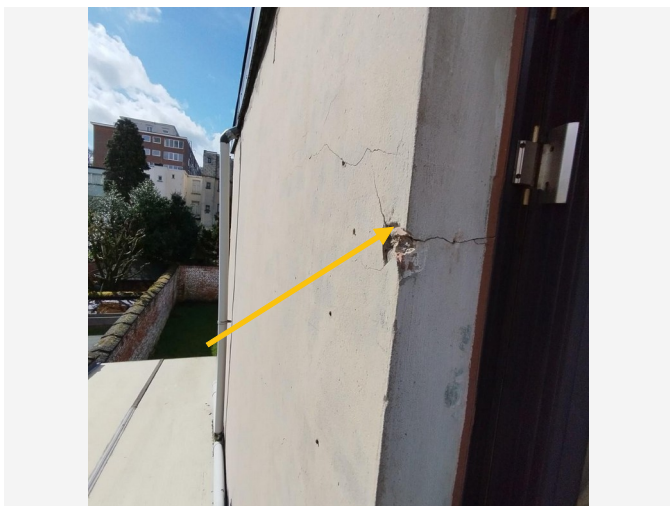
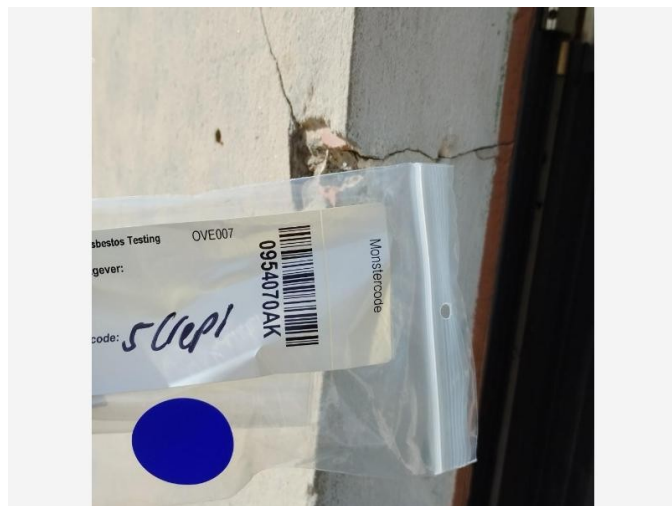
Geen asbest

#	Type	Referentie	Resultaat
12.1	Puntmonster	Crepi	Geen asbest

Beschrijving	Crepi
Omgeving	Buiten
Primaire drager	Wand buitenschil
Bindmiddel van materiaal	Cement
