# Asbestinventarisatetest

Karel Van Dammestraat 17, 2170 Antwerpen

Attestnummer : 20240802-000201.000

## Niet-asbestveilig

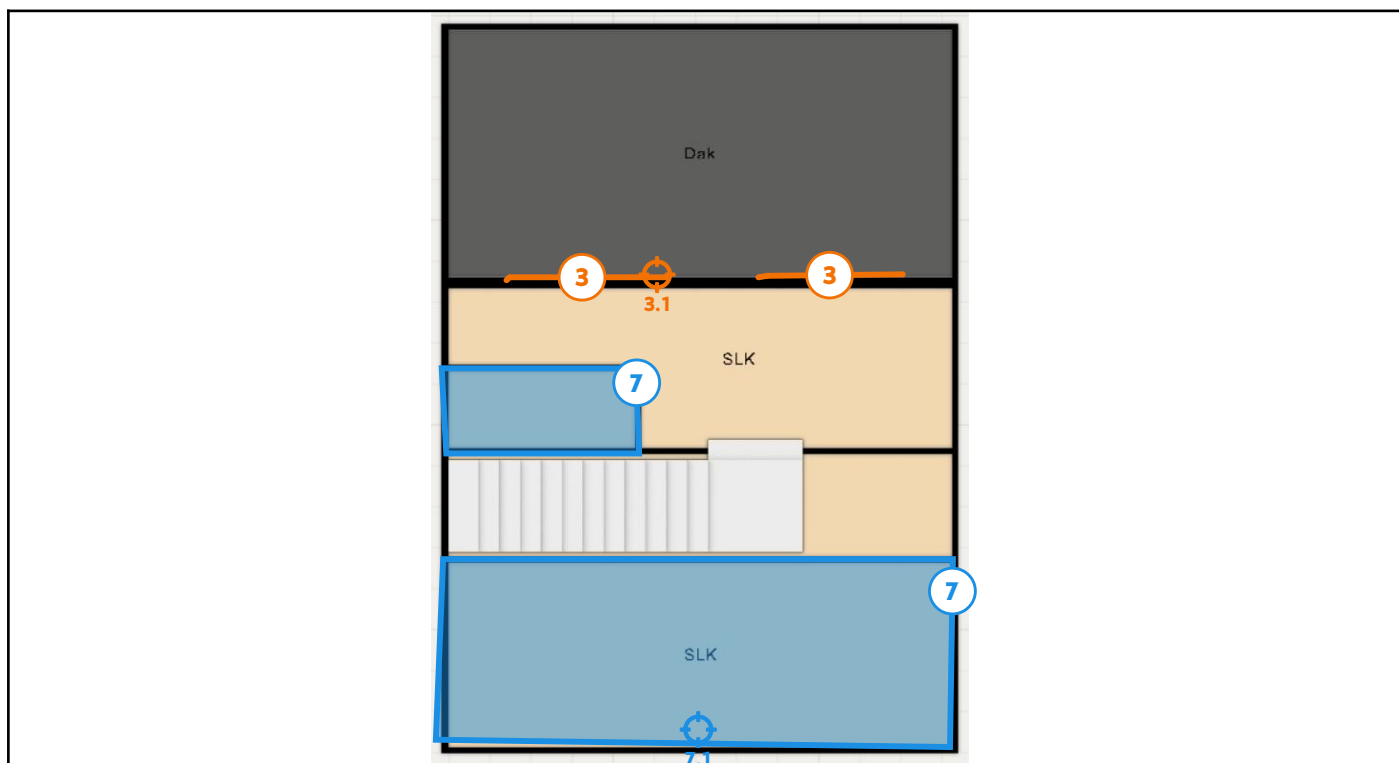
## Plan 1.2: 1

Beschrijving	Type	Actie
3. kit	Asbestmateriaal	<a href="#">Verwijderen</a>
3.1 Code: kit	Puntmonster	-
7. Plafondpleister	Geen asbest	-
7.1 Code: Plafondpleister	Puntmonster	-

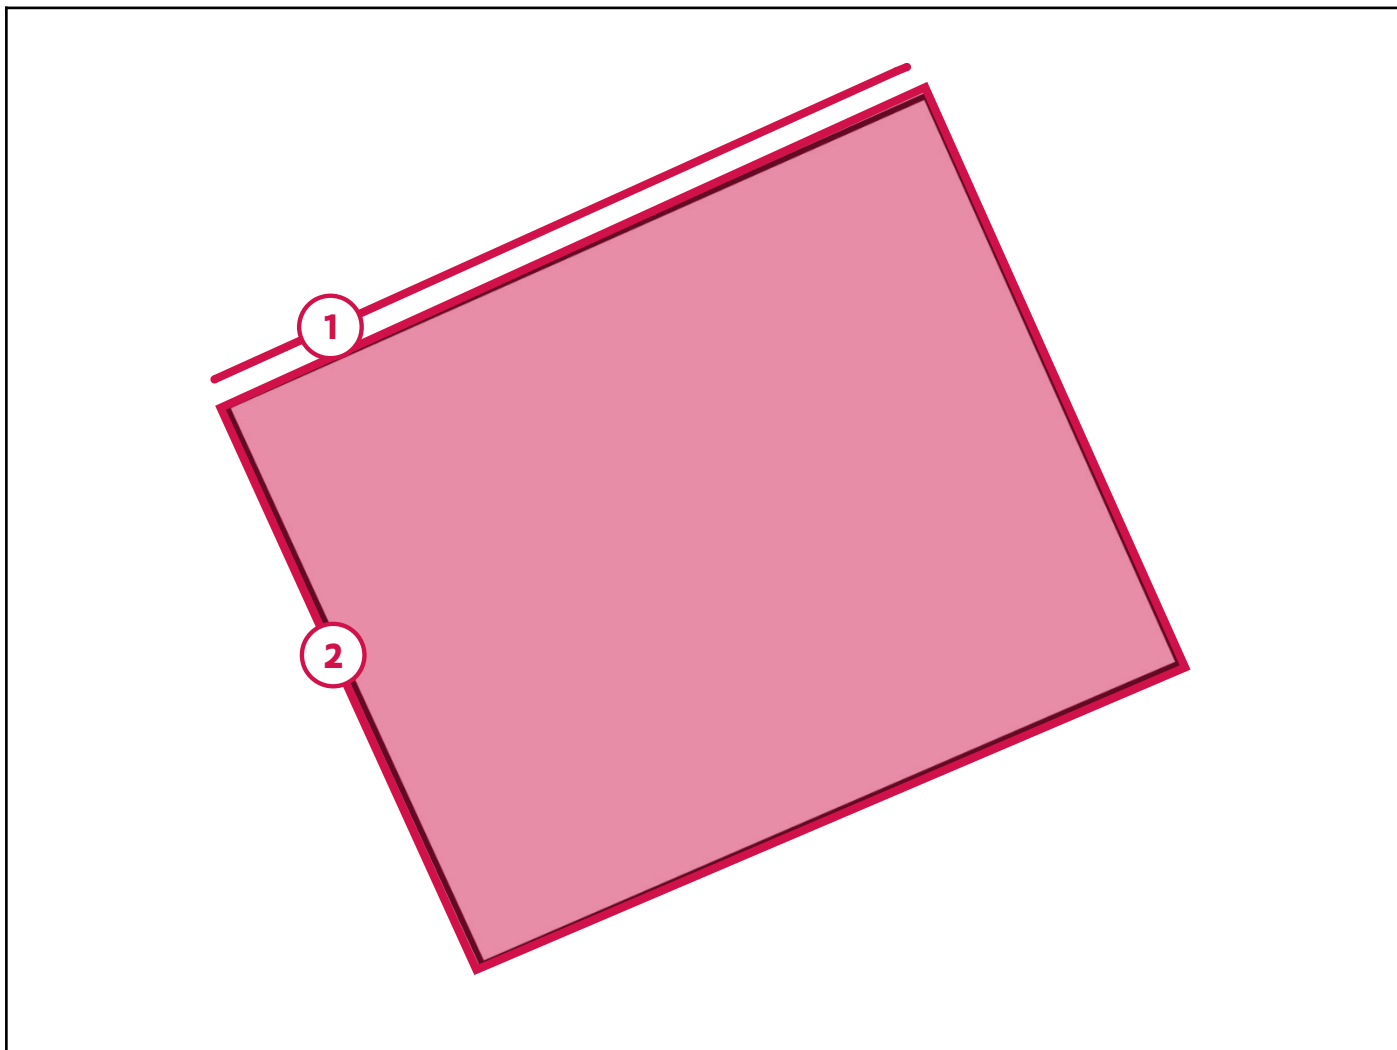
## Plan 2.1: Tuinhuis plan

Beschrijving	Type	Actie
1. Sediment dakgoot	Asbestmateriaal	Dringend verwijderen
2. Golfplaten	Asbestmateriaal	Dringend verwijderen

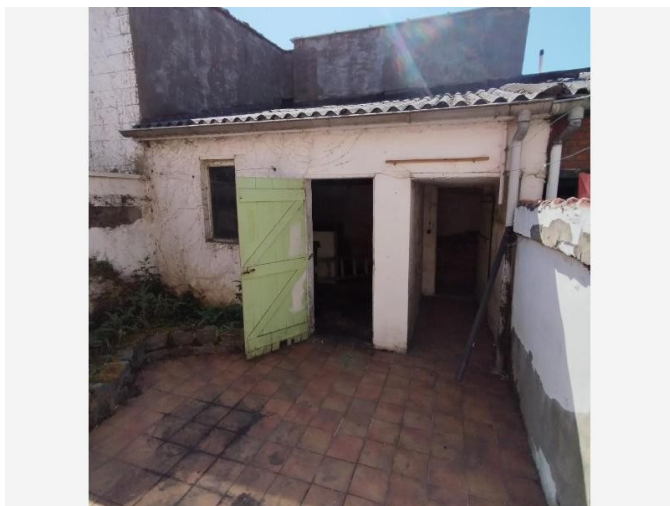
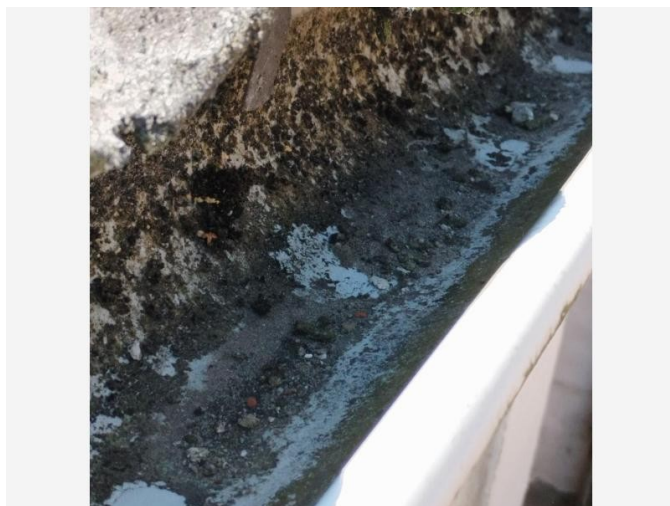
Het asbestmateriaal valt onder de mijlpaal van 2040.

**Dringend verwijderen**

- Verwijder het asbestafval.

- Eenvoudige handelingen: mag via doe-het-zelf of door werknemer(s) met opleidingsattest eenvoudige handelingen  
Het slib kan voorzichtig uitgeschept worden, extra te bevochtigen om stof te voorkomen + dragen van de nodige beschermingsmiddelen (mondmasker ffp3, handschoenen, tyvec). Verpakken in plastic folie en afvoeren naar het containerpark. De dakgoot grondig reinigen met water of indien beschadigd ook verwijderen.

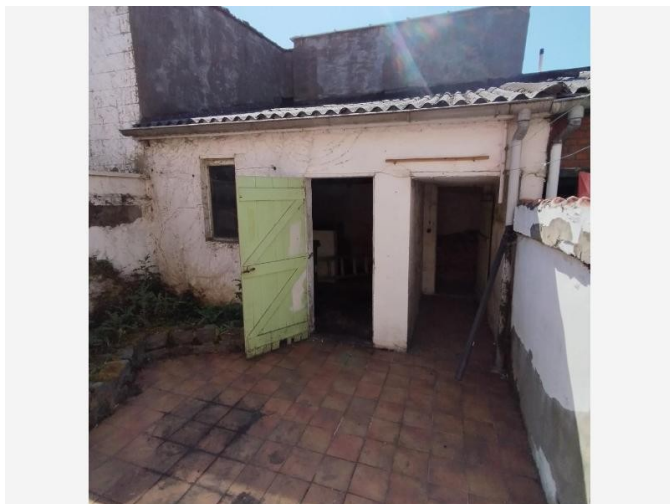
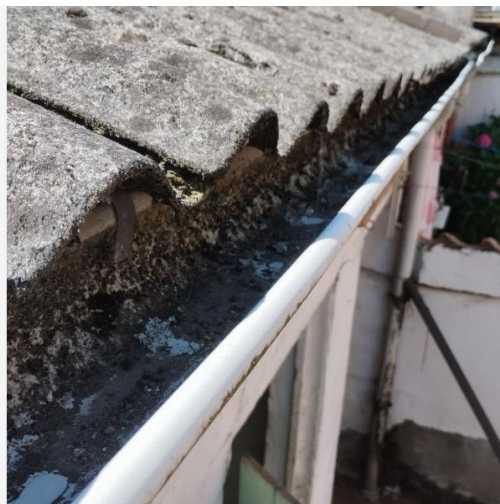
Het asbestmateriaal valt onder de mijlpaal van 2034.

**Dringend verwijderen**

Eindbeoordeling materiaalrisico	Hoog materiaalrisico en/of hoge kans op vezelvrijgave
---------------------------------	---

Gebondenheid	Categorie 1: hechtgebonden in oorsprong
Asbestsoort (vezeltype)	Crocidoliet aanwezig
Asbestconcentratie	Laag (< 50%)
Afschermingsgraad van het gehele materiaal	Geheel of deels (ook) vrij aan de binnenlucht
Toestand van het materiaal	Matig beschadigd, matig verweerd

- Zorg voor een veilig beheer. Vermijd het beschadigen van het asbestmateriaal. Controleer de toestand jaarlijks op wijzigingen.
- Hemelwater dat afspoelt van asbestcement daken of gevels kan asbestdeeltjes bevatten. Gebruik het enkel voor gesloten circuits (bv. spoelen toiletten). Reinig na het vervangen van het dak of de gevel de dakgoten en regenwaterput of -ton om asbesthoudend sediment of slib te verwijderen

- Eenvoudige handelingen: mag via doe-het-zelf of door werknemer(s) met opleidingsattest eenvoudige handelingen  
EH via doe-het zelf Dragen van de nodige beschermingsmiddelen (mondmasker ffp3, handschoenen, tyvec). Indien mogelijk de ondervloer afdekken , golfplaten voorzichtig verwijderen, extra fixeren, niet breken , niet gooien, onmiddellijk verpakken of voorzichtig in container met asbest bag plaatsen. Indien golfplaten in slechte staat zijn en kans bestaat op breken : Eenvoudige handeling opgeleid personeel , alle werknemer(s) moeten wel beschikken over een opleidingsattest eenvoudige handelingen 8u

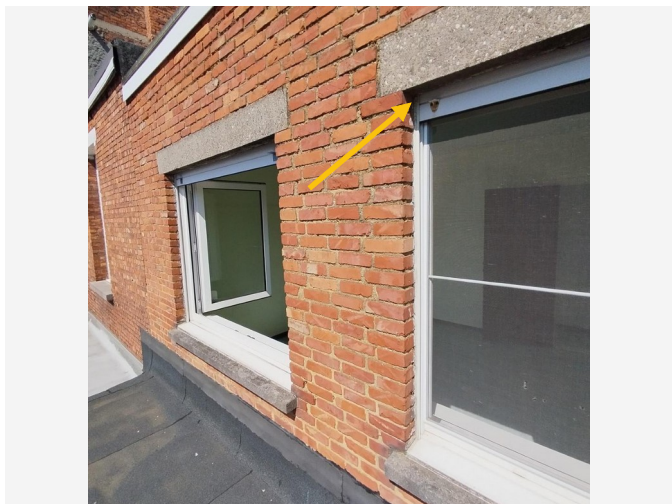
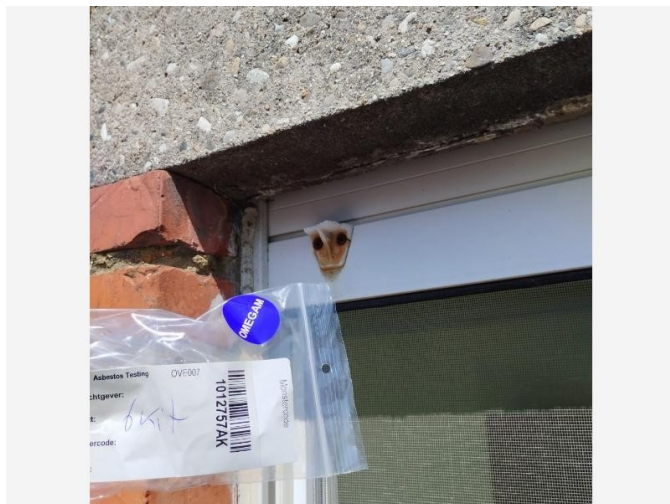
Het asbestmateriaal valt onder de mijlpaal van 2040.

Verwijderen

Eindbeoordeling materiaalisico	Verhoogd materiaalisico en/of verhoogde kans op vezelvrijgave
--------------------------------	---

Gebondenheid	Categorie 1: hechtgebonden in oorsprong
Asbestsoort (vezeltype)	Alleen chrysotiel
Asbestconcentratie	Laag (< 50%)
Afschermingsgraad van het gehele materiaal	Geheel of deels vrij aan de buitenlucht
Toestand van het materiaal	Zwaar beschadigd, zwaar verweerd

#	Type	Referentie	Resultaat
3.1	Puntmonster	kit	Chrysotiel

- Verwijder dit asbestmateriaal zo snel mogelijk. Volg de toestand goed op.

- Eenvoudige handelingen: enkel door erkend asbestverwijderaar . De saneerder motiveert de verwijderingsmethode in het werkplan. Verwijdering met puntafzuiging dmv een stofzuiger met absoluut filter of methode inslijpen baksteen .

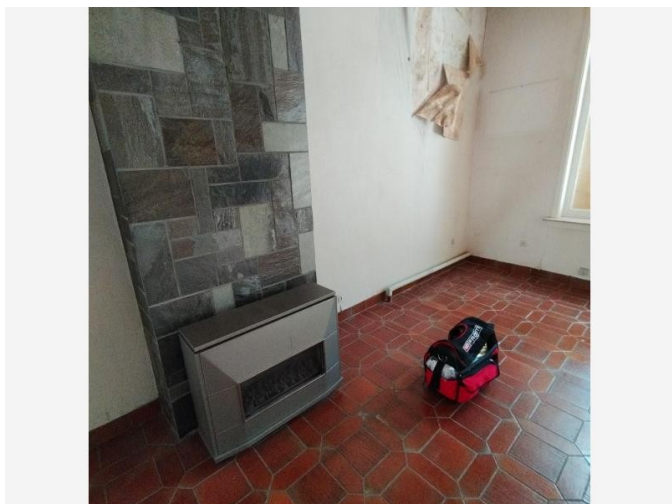
De ketel werd opgezocht in het IAD Online bronnenboek, er zijn geen resultaten gevonden. Laat de ketel controleren door een opgeleid techniker (basis 8u asbest). Het koord in de kachel is niet verdacht.
