# Asbestinventarisatetest

Borrewaterstraat 42, 2170 Antwerpen

Attestnummer : 20240716-000012.000

**Niet-asbestveilig**

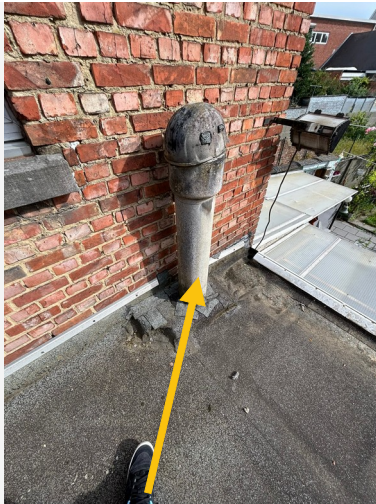
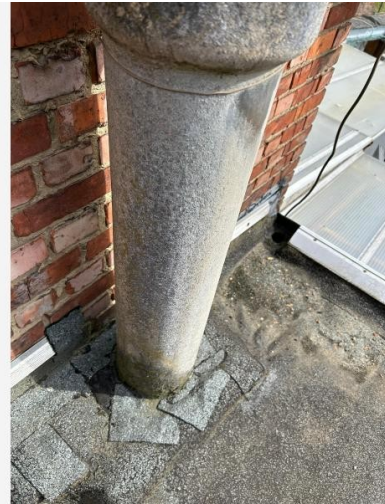
Het asbestmateriaal valt onder de mijlpaal van 2034.

Verwijderen

Eindbeoordeling materiaalrisico	Laag materiaalrisico en/of verlaagde kans op vezelvrijgave
---------------------------------	--

Gebondenheid	Categorie 1: hechtgebonden in oorsprong
Asbestsoort (vezeltype)	Crocidoliet aanwezig
Asbestconcentratie	Laag (< 50%)
Afschermingsgraad van het gehele materiaal	Geheel of deels vrij aan de buitenlucht
Toestand van het materiaal	Licht beschadigd, licht verweerd. Intact materiaal type Pical – asbestboard of categorie III 'gebondenheid'

Beschrijving	Cementbuis
Omgeving	Grenst aan binnen- en buitenlucht
Primaire drager	Fundering-draagstructuur (horizontaal, verticaal)
Asbestmateriaal	Rookgaskanaal
Bindmiddel van asbestmateriaal	Cement
Gebondenheid op basis van bindmiddel	Hecht
Hoeveelheid (lengte - omtrek - dikte - aantal)	<ul style="list-style-type: none"><li>• 5,00 m - 20,00 cm - 2,99 cm - 1 stuk</li></ul>
Totaal volume	0,03 m <sup>3</sup>
Eenvoudig bereikbaar	Nee <ul style="list-style-type: none"><li>• Verwijdering tast de bouwkundige integriteit aan.</li></ul>
Bevestigingswijze	<ul style="list-style-type: none"><li>• Verlijmd, ingegoten, versmeerd</li></ul>
Identificatiemethode	Vaststelling zonder monstername
Destructieve handeling voor identificatie	Nee
Opmerking	Lengte puur indicatief

- Zorg voor een veilig beheer. Vermijd het beschadigen van het asbestmateriaal. Controleer de toestand jaarlijks op wijzigingen.
- Zorg voor een veilig beheer en verwijder dit asbestmateriaal wanneer het bij werken eenvoudig bereikbaar wordt. Controleer de toestand jaarlijks op wijzigingen.

- Eenvoudige handelingen: enkel door erkend asbestverwijderaar  
Gezien de complexiteit van de klus

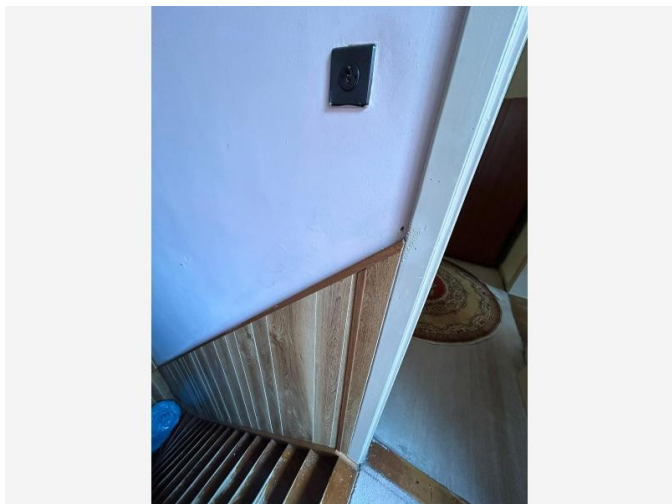
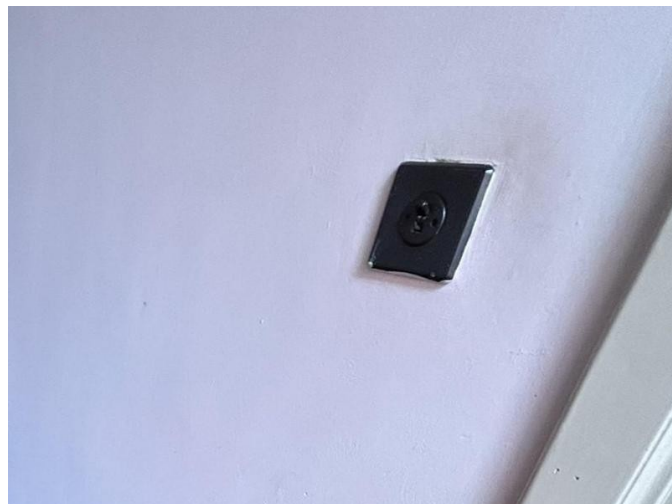
Het asbestmateriaal valt onder de mijlpaal van 2040.

Zorgvuldig beheren

Eindbeoordeling materiaalisico	Laag materiaalisico en/of verlaagde kans op vezelvrijgave
--------------------------------	---

Gebondenheid	Categorie 1: hechtgebonden in oorsprong
Asbestsoort (vezeltype)	Crocidoliet aanwezig
Asbestconcentratie	Laag (< 50%)
Afschermingsgraad van het gehele materiaal	Geheel of deels (ook) vrij aan de binnenlucht
Toestand van het materiaal	Onbeschadigd, niet verweerd

Beschrijving	bakkeliet stopcontacten en schakelaars
Omgeving	Binnen
Primaire drager	Communicatie en elektrische infrastructuur en uitrusting
Asbestmateriaal	Plaat, paneel, tablet - Type Bakeliet
Bindmiddel van asbestmateriaal	Kunststof of -hars
Gebondenheid op basis van bindmiddel	Hecht
Hoeveelheid (oppervlakte - dikte - aantal)	• 0,10 m <sup>2</sup> - 2,00 cm - 1 stuk
Totaal volume	0,002 m <sup>3</sup>
Eenvoudig bereikbaar	Ja
Bevestigingswijze	• Geschroefd
Identificatiemethode	Vaststelling zonder monstername
Destructieve handeling voor identificatie	Nee
Opmerking	1.Geen staalname uitgevoerd : Installatie nog in gebruik / onder spanning

- Zorg voor een veilig beheer. Vermijd het beschadigen van het asbestmateriaal. Controleer de toestand jaarlijks op wijzigingen.

- Eenvoudige handelingen: mag via doe-het-zelf of door werknemer(s) met opleidingsattest eenvoudige handelingen  
Indien het materiaal niet beschadigd geraakt mag dit door een doe-het-zelver verwijderd worden.

Dit is enkel mogelijk mits het nemen van de juiste voorzorgsmaatregelen tijdens de verwijdering (elektriciteit afsluiten!). Verwijder de bakeliettoepassingen voorzichtig met handgereedschap. De asbesthoudende toepassing mag in geen geval met machinaal gereedschap verwijderd worden om het risico op vrijgave van asbestdeeltjes zo veel als mogelijk in te perken. Dit materiaal moet dubbel verpakt afgevoerd worden.

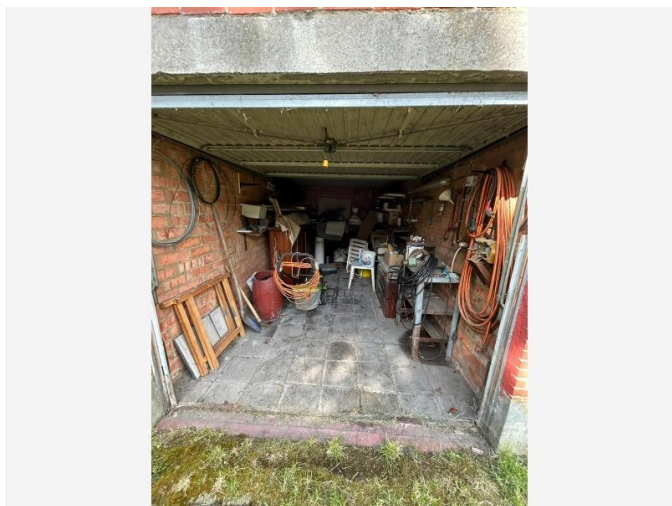
Garages gebouwd met bakstenen. Deze zijn niet verdacht.

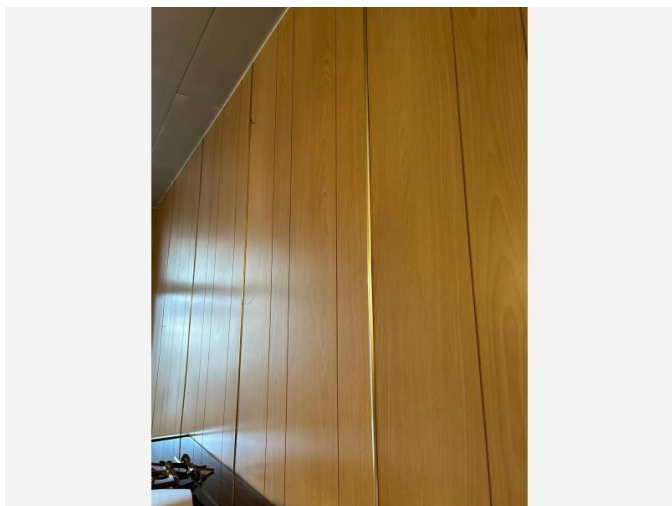
Hout bevat geen asbest - Kan geen uitspraak doen over achterliggende delen - onderdeel destructieve onderzoek

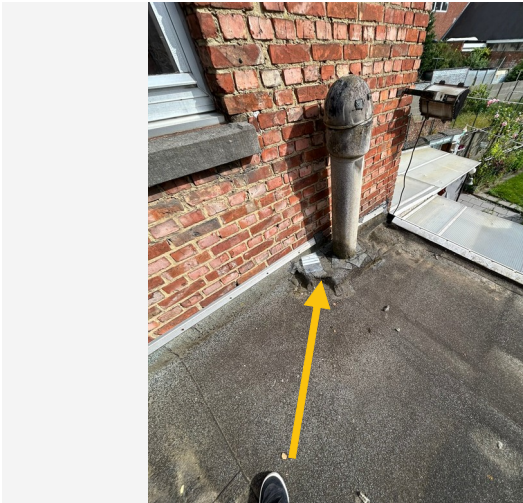
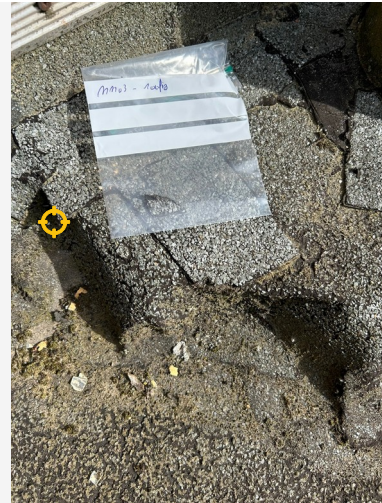
## Fiche 6: plat dak veranda - roofing

Geen asbest

#	Type	Referentie	Resultaat
6.1	Puntmonster	MM03	Geen asbest

Beschrijving	plat dak veranda - roofing
Omgeving	Buiten
Primaire drager	Plat dak
Bindmiddel van materiaal	Bitumen (roofing, teer, asfalt)
Gebondenheid op basis van bindmiddel	Hecht
Hoeveelheid (oppervlakte - aantal)	• 15,00 m <sup>2</sup> - 1 stuk
Totale oppervlakte	15,00 m <sup>2</sup>
Identificatiemethode	Vaststelling met monstername
Destructieve handeling voor identificatie	Nee
Opmerking	De staalname betreft alleen de bovenste laag.

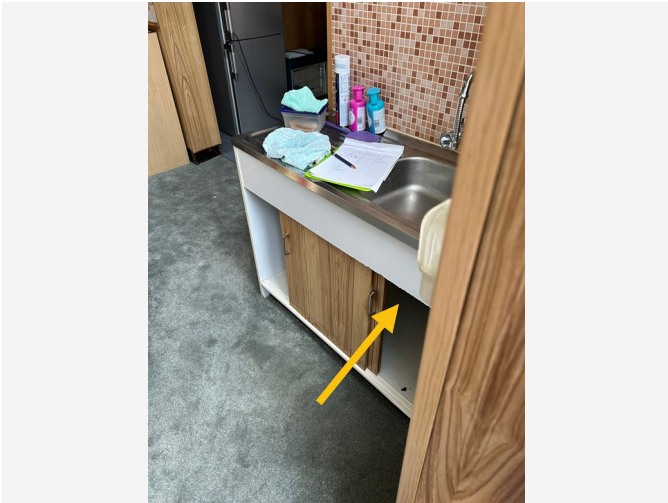
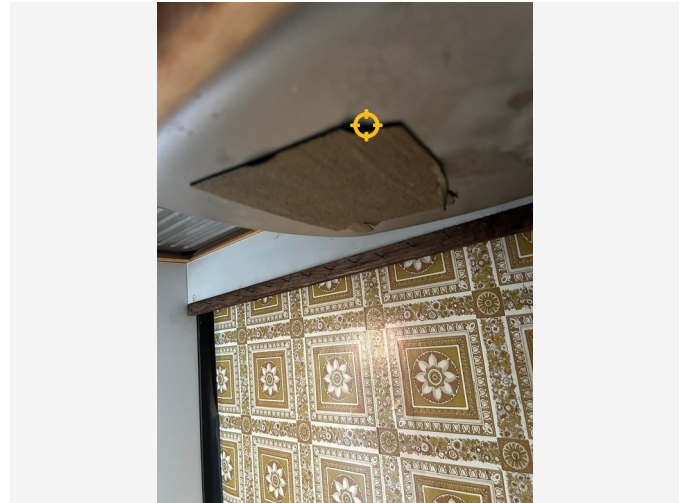
## Fiche 7: Keuken - Bituumlahaagje spoelbak

Geen asbest

#	Type	Referentie	Resultaat
7.1	Puntmonster	mm06	Geen asbest

<b>Beschrijving</b>	Keuken - Bituumlahagje spoelbak
<b>Omgeving</b>	Binnen
<b>Primaire drager</b>	Sanitaire infrastructuur en uitrusting (toe- en afvoer)
<b>Bindmiddel van materiaal</b>	Bitumen (roofing, teer, asfalt)
<b>Gebondenheid op basis van bindmiddel</b>	Hecht
<b>Hoeveelheid (gewicht - aantal)</b>	<ul style="list-style-type: none"><li>• 0,10 kg - 1 stuk</li></ul>
<b>Totaal gewicht</b>	0,10 kg
<b>Identificatiemethode</b>	Vaststelling met monstername
<b>Destructieve handeling voor identificatie</b>	Nee

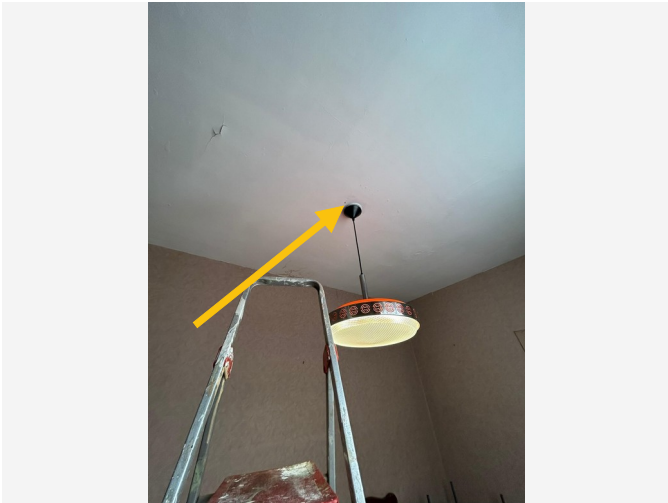
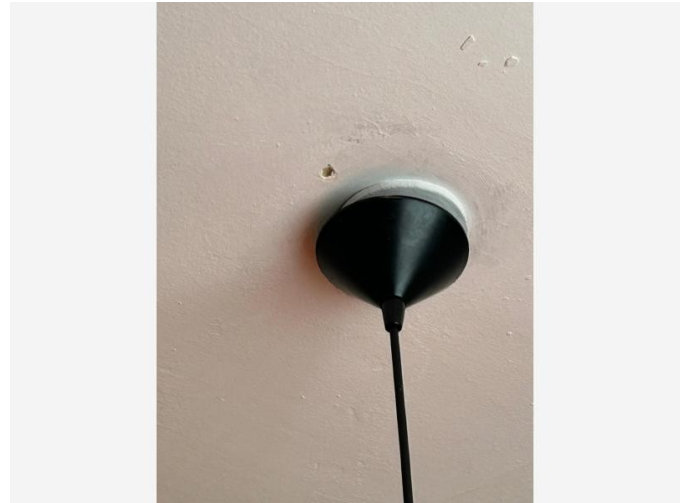
## Fiche 8: Pleisterwerk plafond

Geen asbest

#	Type	Referentie	Resultaat
8.1	Mengmonster	MM02	Geen asbest

Beschrijving	Pleisterwerk plafond
Omgeving	Binnen
Primaire drager	Plafond
Bindmiddel van materiaal	Gips - kalk
Gebondenheid op basis van bindmiddel	Niet-hechtgebonden
Hoeveelheid (oppervlakte - dikte - aantal)	• 100,00 m <sup>2</sup> - 2,00 cm - 1 stuk
Totaal volume	2,00 m <sup>3</sup>
Identificatiemethode	Vaststelling met monsternamen
Destructieve handeling voor identificatie	Nee

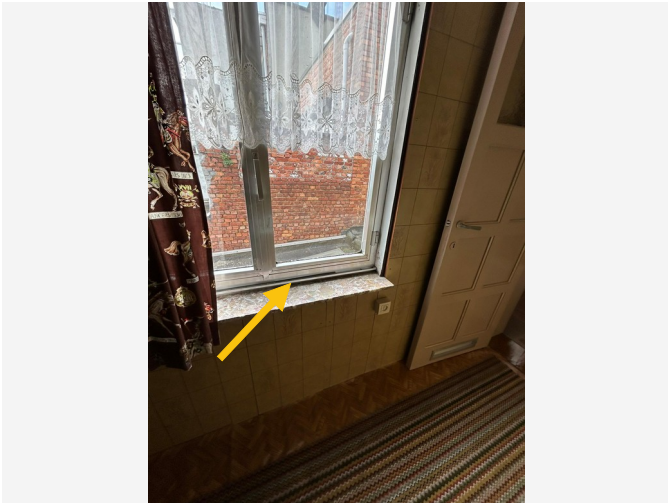
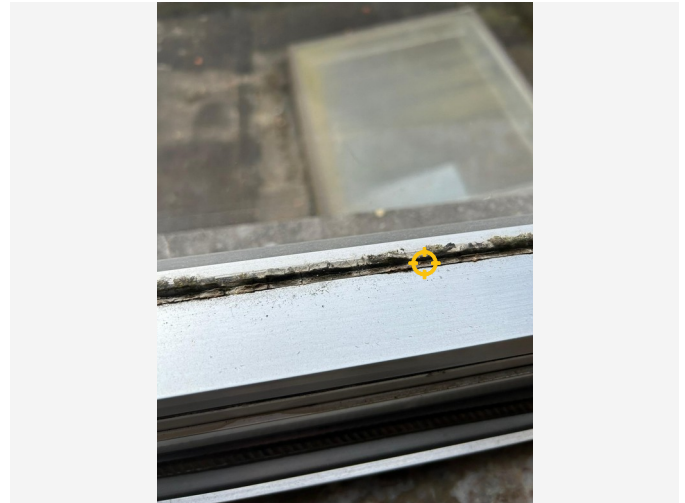
## Fiche 9: kit aan de ramen

Geen asbest

#	Type	Referentie	Resultaat
9.1	Puntmonster	MM05	Geen asbest

<b>Beschrijving</b>	kit aan de ramen
<b>Omgeving</b>	Grenst aan binnen- en buitenlucht
<b>Primaire drager</b>	Wandopening verticaal (raam, deur, ...)
<b>Bindmiddel van materiaal</b>	Kitten, mastiek, pasta
<b>Gebondenheid op basis van bindmiddel</b>	Hecht
<b>Hoeveelheid (gewicht - aantal)</b>	<ul style="list-style-type: none"><li>• 0,10 kg - 1 stuk</li></ul>
<b>Totaal gewicht</b>	0,10 kg
<b>Identificatiemethode</b>	Vaststelling met monstername
<b>Destructieve handeling voor identificatie</b>	Nee

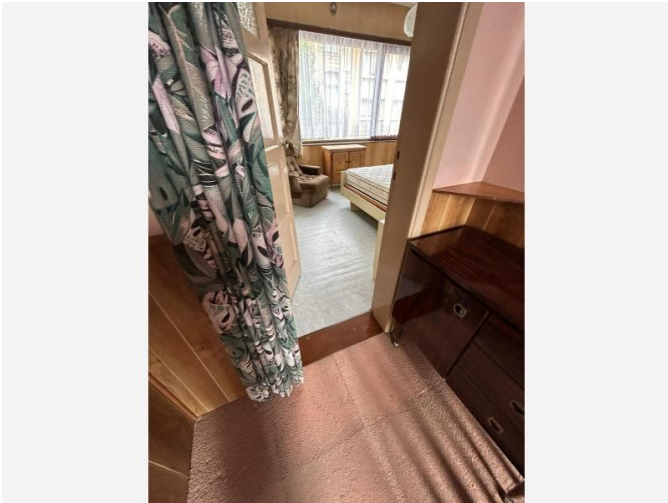
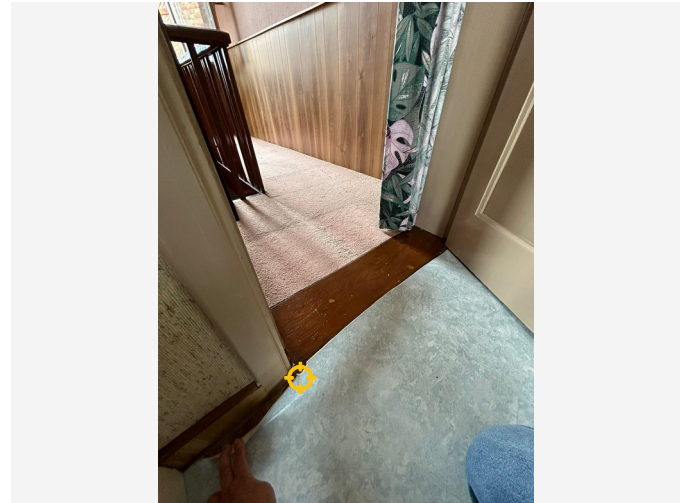
Geen asbest

#	Type	Referentie	Resultaat
10.1	Mengmonster	MM04	Geen asbest

<b>Beschrijving</b>	Vloerzeilen
<b>Omgeving</b>	Binnen
<b>Primaire drager</b>	Vloer
<b>Bindmiddel van materiaal</b>	Kunststof of -hars
<b>Gebondenheid op basis van bindmiddel</b>	Hecht
<b>Hoeveelheid (oppervlakte - aantal)</b>	<ul style="list-style-type: none"><li>• 60,00 m<sup>2</sup> - 2 stuks</li></ul>
<b>Totale oppervlakte</b>	120,00 m <sup>2</sup>
<b>Identificatiemethode</b>	Vaststelling met monsternamen
<b>Destructieve handeling voor identificatie</b>	Nee
<b>Opmerking</b>	Vanwege de grote hoeveelheid vloerzeil in de verschillende kamers, zijn stalen genomen van alle zeilen zonder onderscheid te maken tussen de verschillende kleuren.

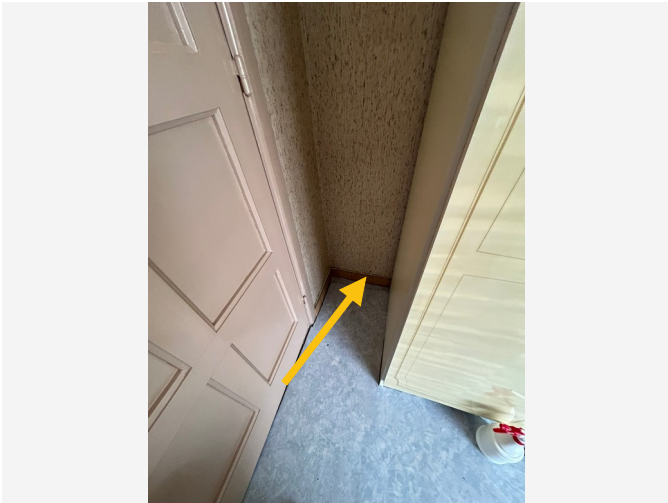
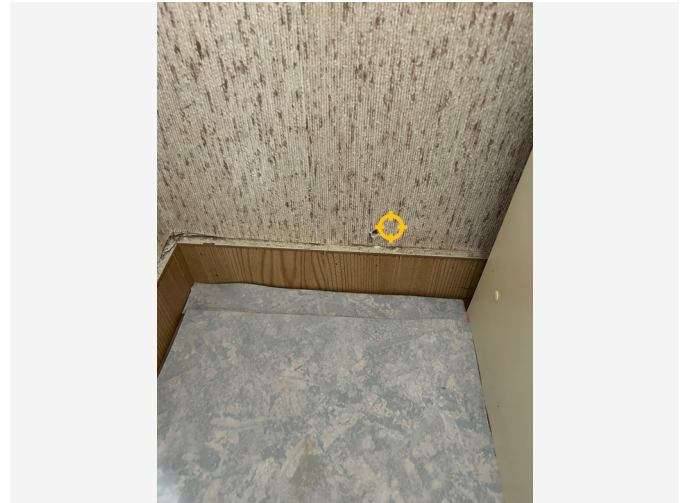
Geen asbest

#	Type	Referentie	Resultaat
11.1	Mengmonster	MM01	Geen asbest

Beschrijving	Pleisterwerk muren
Omgeving	Binnen
Primaire drager	Binnenwand
Bindmiddel van materiaal	Gips - kalk
Gebondenheid op basis van bindmiddel	Niet-hechtgebonden
Hoeveelheid (oppervlakte - dikte - aantal)	• 100,00 m <sup>2</sup> - 1,00 cm - 1 stuk
Totaal volume	1,00 m <sup>3</sup>
Identificatiemethode	Vaststelling met monsternamen
Destructieve handeling voor identificatie	Nee
