# Asbestinventarisatetest

Frans de l'Arbreiaan 39/102, 2170 Antwerpen

Attestnummer : 20260901-000392.000

**Asbestveilig** (maar niet asbestvrij)

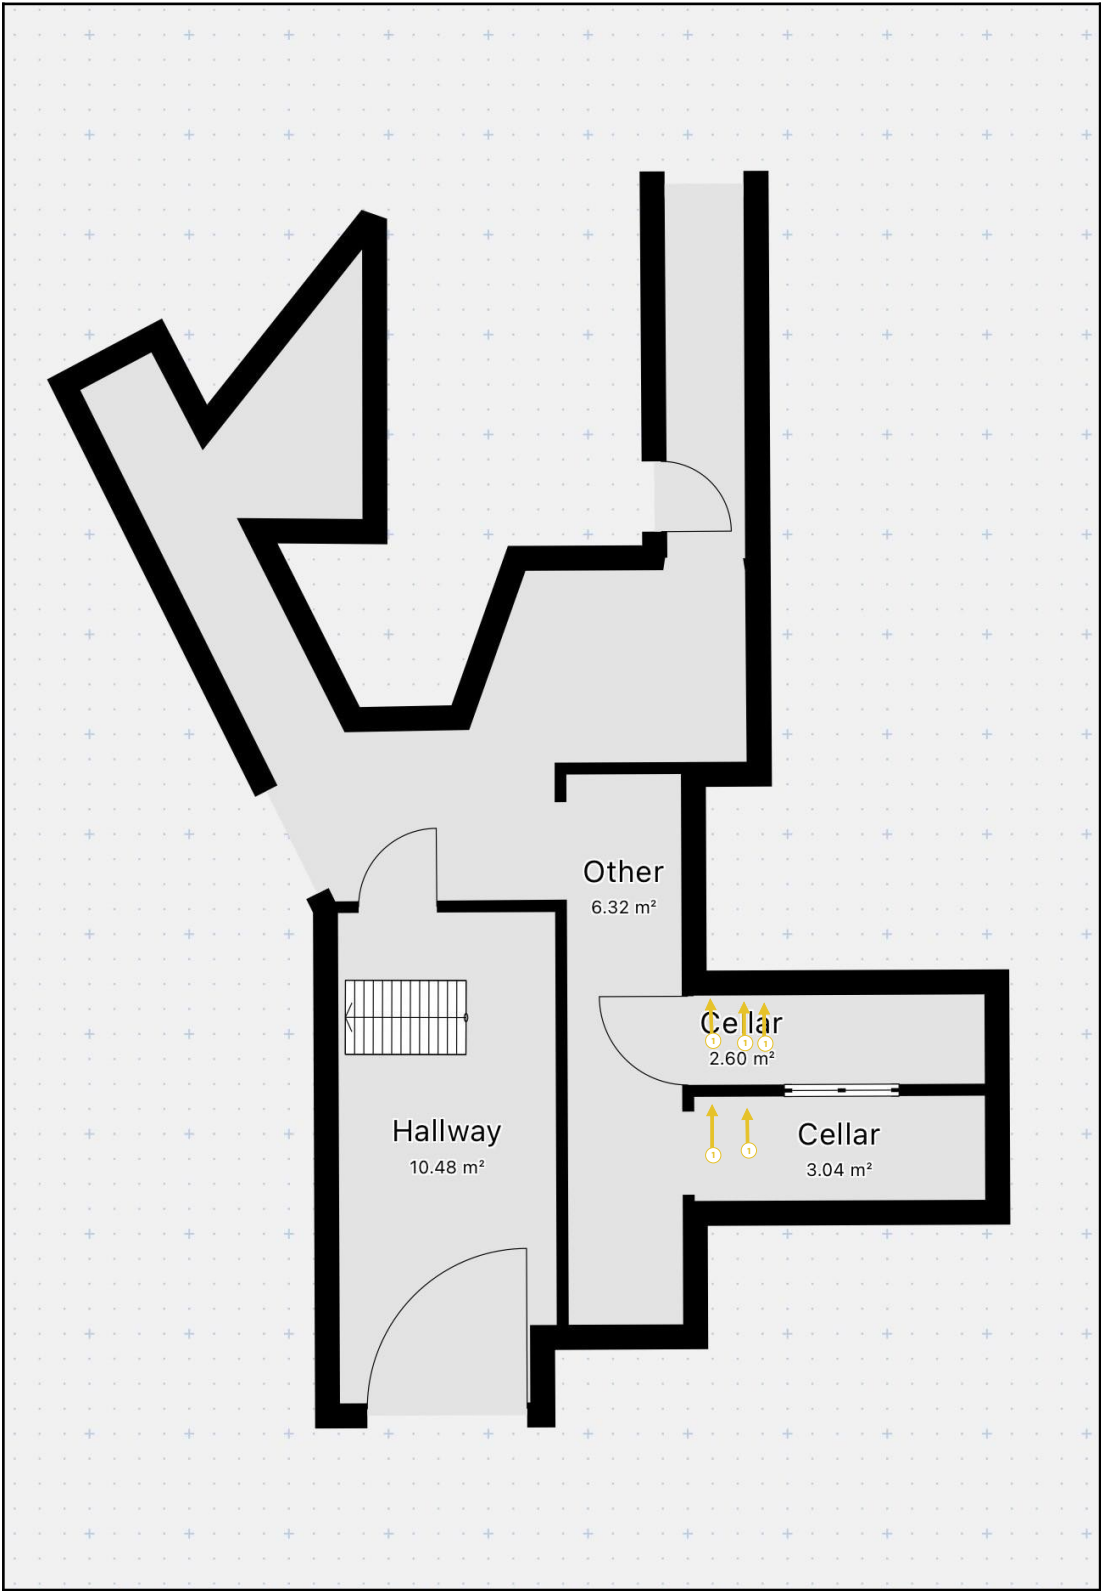
# Plan 1.1: Kelder

| 1. Bakelieten toepassingen | Asbestmateriaal | Zorgvuldig beheren |

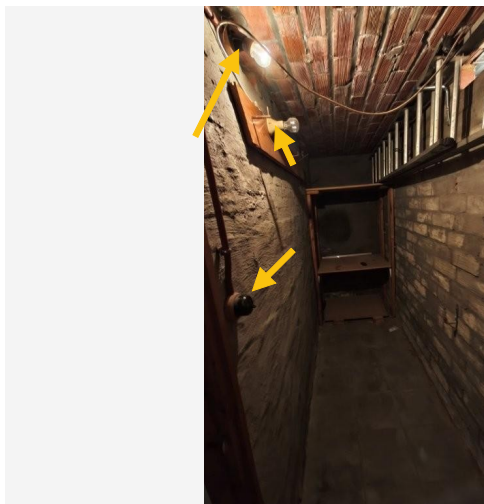
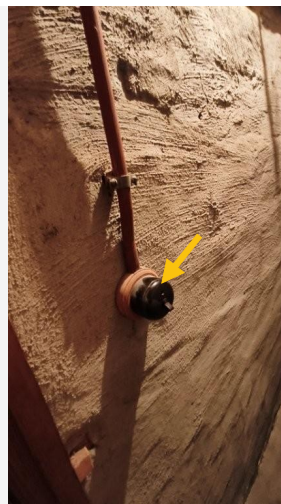
| Fiche 1: Bakelieten toepassingen..... | 22 |

Het asbestmateriaal valt onder de mijlpaal van 2040.

Zorgvuldig beheren

| Eindbeoordeling materiaalarisico | Laag materiaalarisico en/of verlaagde kans op vezelvrijgave |

| Asbestsoort (vezeltype) | Crocidoliet aanwezig |
| Asbestconcentratie | Laag (< 50%) |
| Toestand van het materiaal | Onbeschadigd, niet verweerd |

| Beschrijving | Bakelieten toepassingen |
| Opmerking | <p>Het is moeilijk te bepalen of de bakeliettoepassingen in de woning ook effectief asbesthoudend zijn (het kan ook gaan om de asbestvrije variant).</p> <p>Er werd geen monster genomen owv beschadiging aan een elektrisch gerelateerde toepassing, extra controle bij verwijdering van het verdacht materiaal.</p> |

- Zorg voor een veilig beheer. Vermijd het beschadigen van het asbestmateriaal. Controleer de toestand jaarlijks op wijzigingen.
- Voer bijkomende staalname(s) uit.

- Eenvoudige handelingen: mag via doe-het-zelf of door werknemer(s) met opleidingsattest eenvoudige handelingen  
Schakelaars, stopcontacten en andere gelijkaardige toepassingen kunnen eenvoudig losgeschroefd worden --> EH doe-het-zelf. Afgesloten of verzegelde kast --> EH opgeleid technieker personeel 8u basisopleiding asbest. Voor elektrische infrastructuur en uitrusting dient u vooraleer men deze toepassing gaat bevochtigen de elektriciteit af te sluiten (zoniet elektrocutie-/brandgevaar). standaard dragen van de nodige wegwerp beschermingsmiddelen FFP 3 masker , handschoenen en tyvec CAT III type 5-6 , afspoelbaar schoeisel Losschroeven en dubbel verpakken in plastic , sluit luchtdicht af en breng dit als hechtgebonden afval naar een plaatselijk containerpark. Voor hechtgebonden toepassingen: Bij verwijdering door doe-het-zelf moet men dit afval dubbel en luchtdicht verpakt aandienen bij het gemeentelijk recyclagepark. Men raadpleegt best op voorhand de voorwaarden van het recyclagepark.

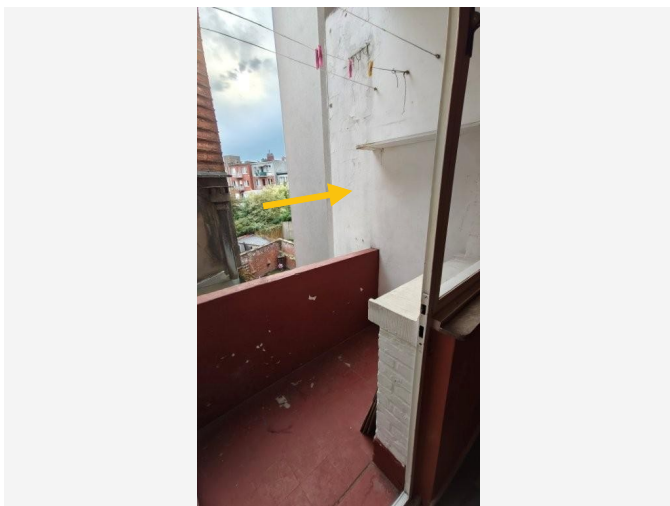
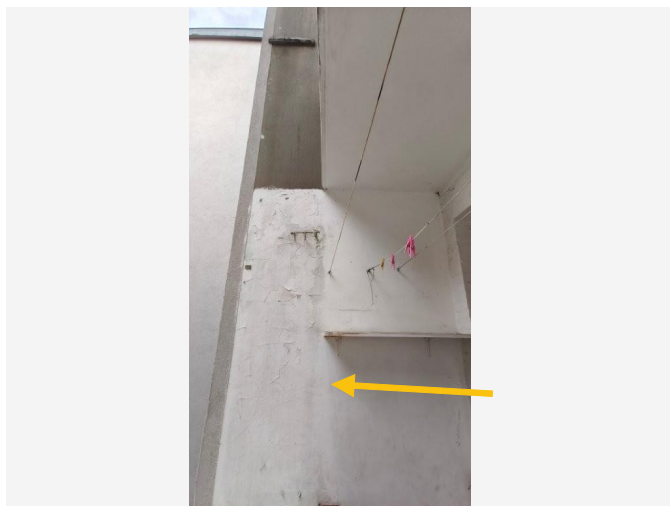
| Fiche 2: crepi op privatieve gevel..... | 27 |

Achteraan op het balkon zien we crepi op de zijgevel van het gebouw rechts.

| Basis voor advies | Beoordeling op basis van expertise met een vaststelling door de asbestdeskundige. |

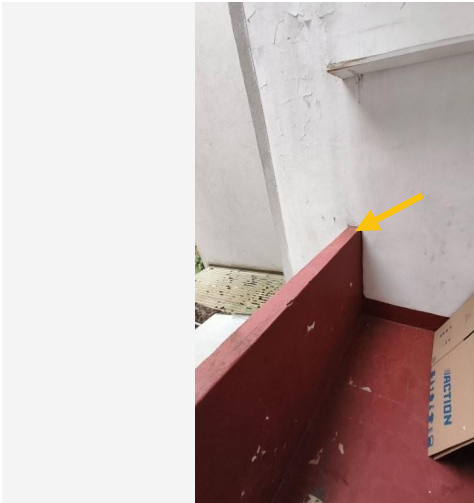
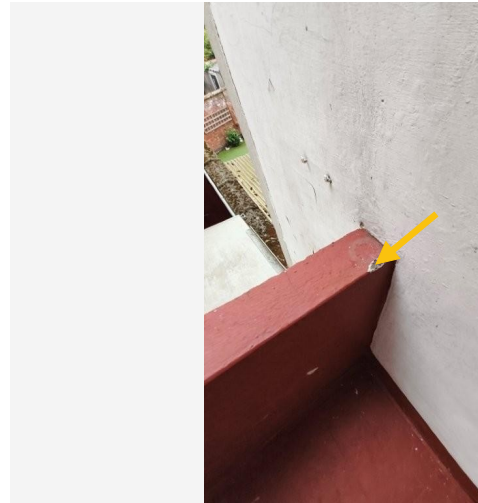
| Fiche 3: Crepi..... | 29 |

Geen asbest

| # | Type | Referentie | Resultaat |
|---|---|---|---|
| 3.1 | Mengmonster | crepi | Geen asbest |

| Opmerking | <p>In het inspectieprotocol is een monstername van crepi verplicht om dit te identificeren als niet-asbesthoudend.</p> <p>De vermelde oppervlaktes, diktes, gewichten en volumes betreffen een beredeneerde schatting. Er worden geen rechten verleend aan deze oppervlaktes/diktes/volumes.</p> |

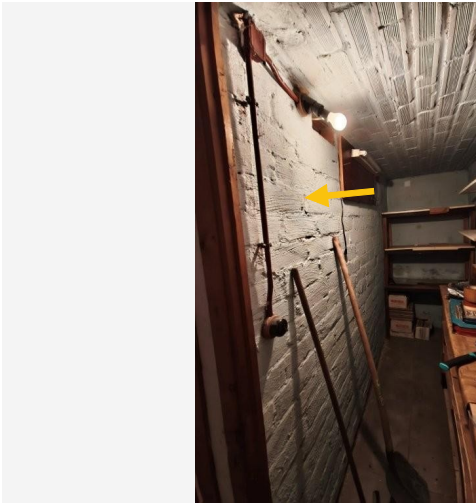
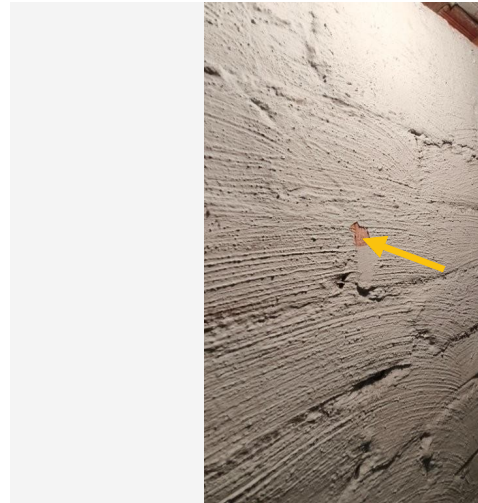
## Fiche 4: Muurpleister in kelder

Geen asbest

| # | Type | Referentie | Resultaat |
|---|---|---|---|
| 4.1 | Mengmonster | Ck | Geen asbest |

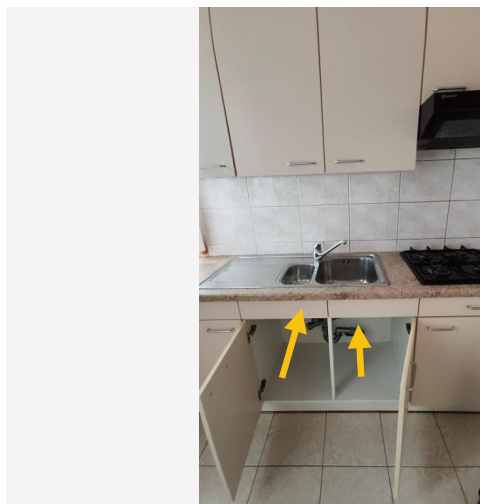
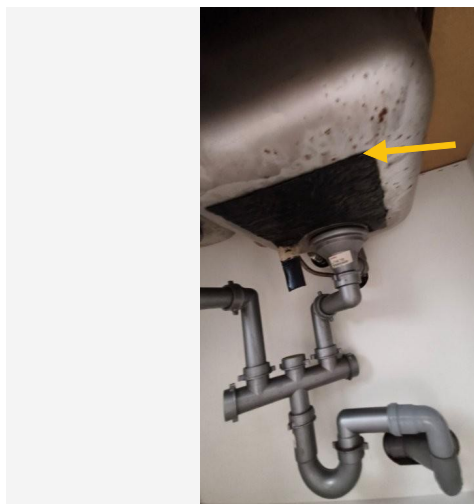
| Fiche 5: Ontdreuningsplaat spoelbak (monstername)..... | 33 |

Geen asbest

| # | Type | Referentie | Resultaat |
|---|---|---|---|
| 5.1 | Puntmonster | Ad | Geen asbest |

| Opmerking | <p>Verdachte toepassing werd bemonsterd.</p> <p>De vermelde oppervlaktes, diktes en volumes betreffen een beredeneerde schatting. Er worden geen rechten verleend aan deze oppervlaktes/diktes/volumes.</p> |

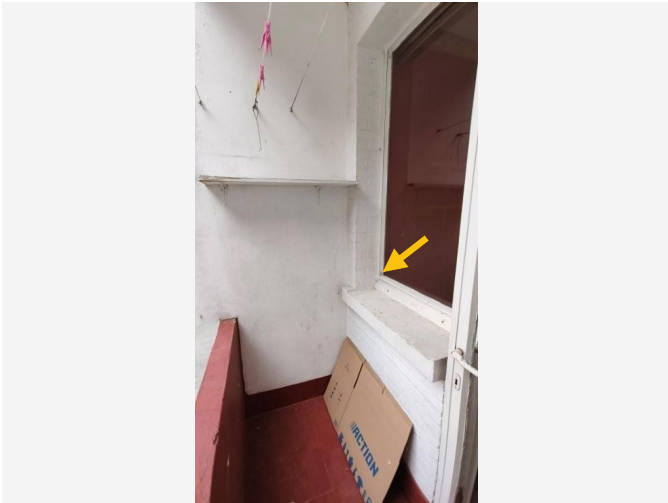
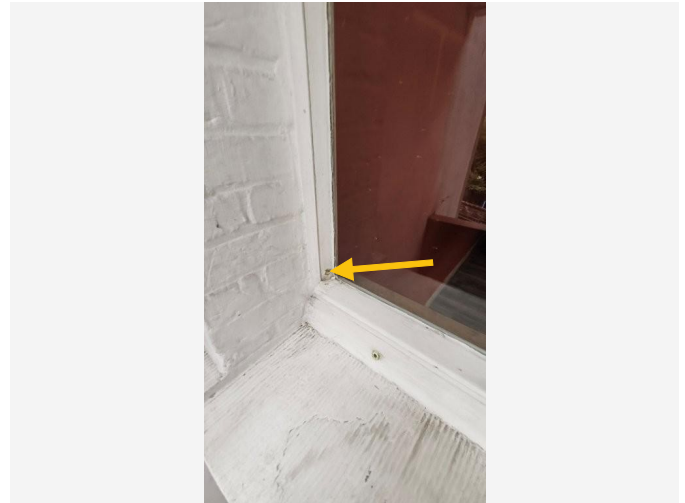
## Fiche 6: Stopverf

Geen asbest

| # | Type | Referentie | Resultaat |
|---|---|---|---|
| 6.1 | Puntmonster | Sv | Geen asbest |

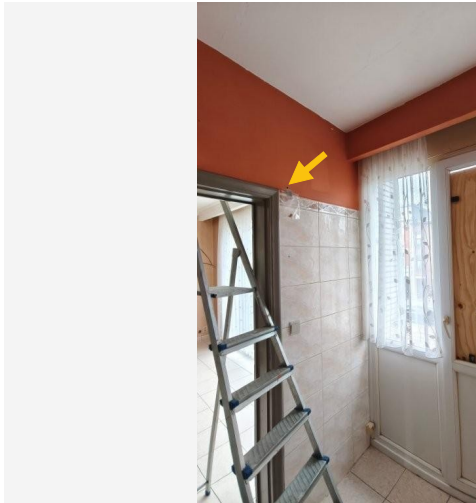
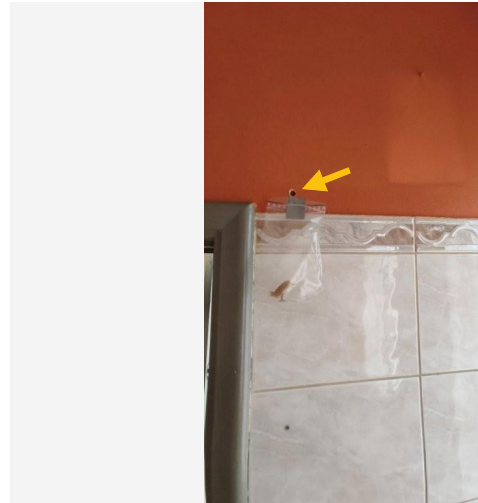
## Fiche 7: Muurpleister

Geen asbest

| # | Type | Referentie | Resultaat |
|---|---|---|---|
| 7.1 | Mengmonster | Pw | Geen asbest |

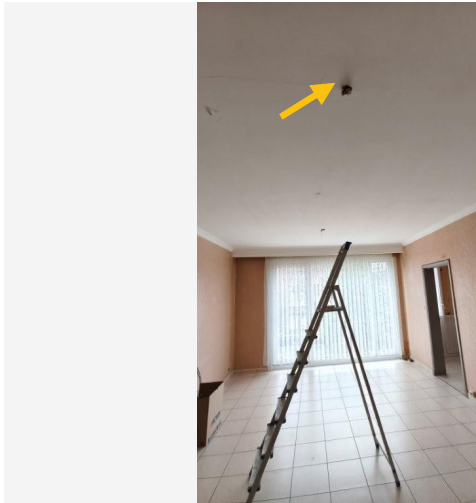
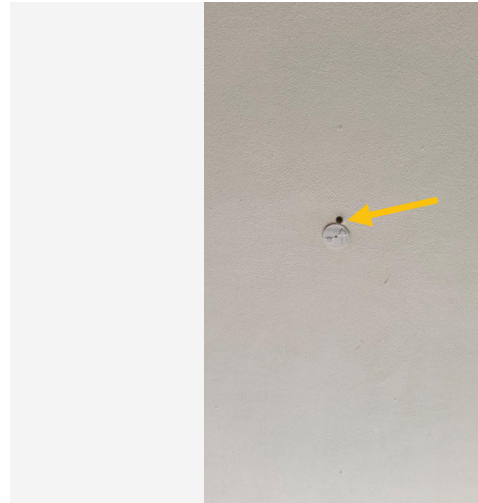
## Fiche 8: Plafondpleister

Geen asbest

| # | Type | Referentie | Resultaat |
|---|---|---|---|
| 8.1 | Mengmonster | Pp | Geen asbest |

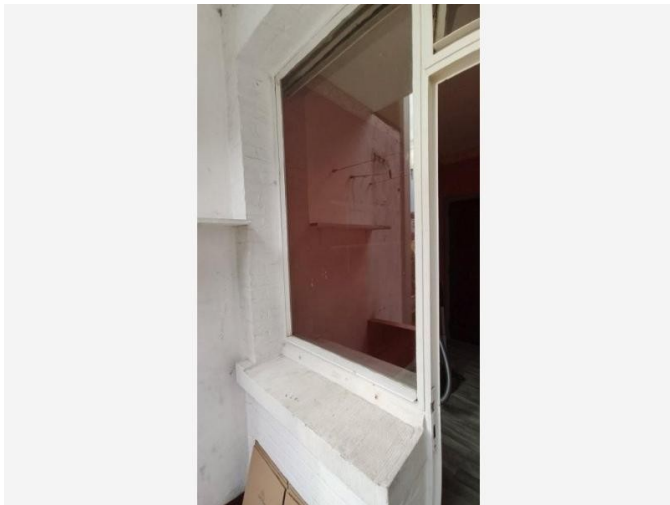
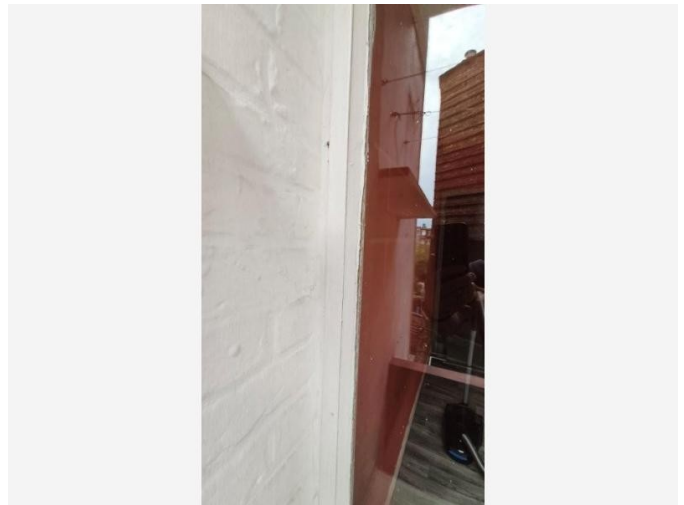
### Fiche 9: Kit niet verdacht

| Beschrijving | Notitie | Terug te vinden op plannen |
|---|---|---|
| Fiche 9: Kit niet verdacht | De gebruikte siliconen kit is niet asbestverdacht | - |
